Asbestinventarisattest

Salm-Salmstraat 3/1, 2000 Antwerpen

Attestnummer : **20230218-000254.000**
Uitgegeven op : **18.02.2023**
Geldig tot : **18.02.2033**

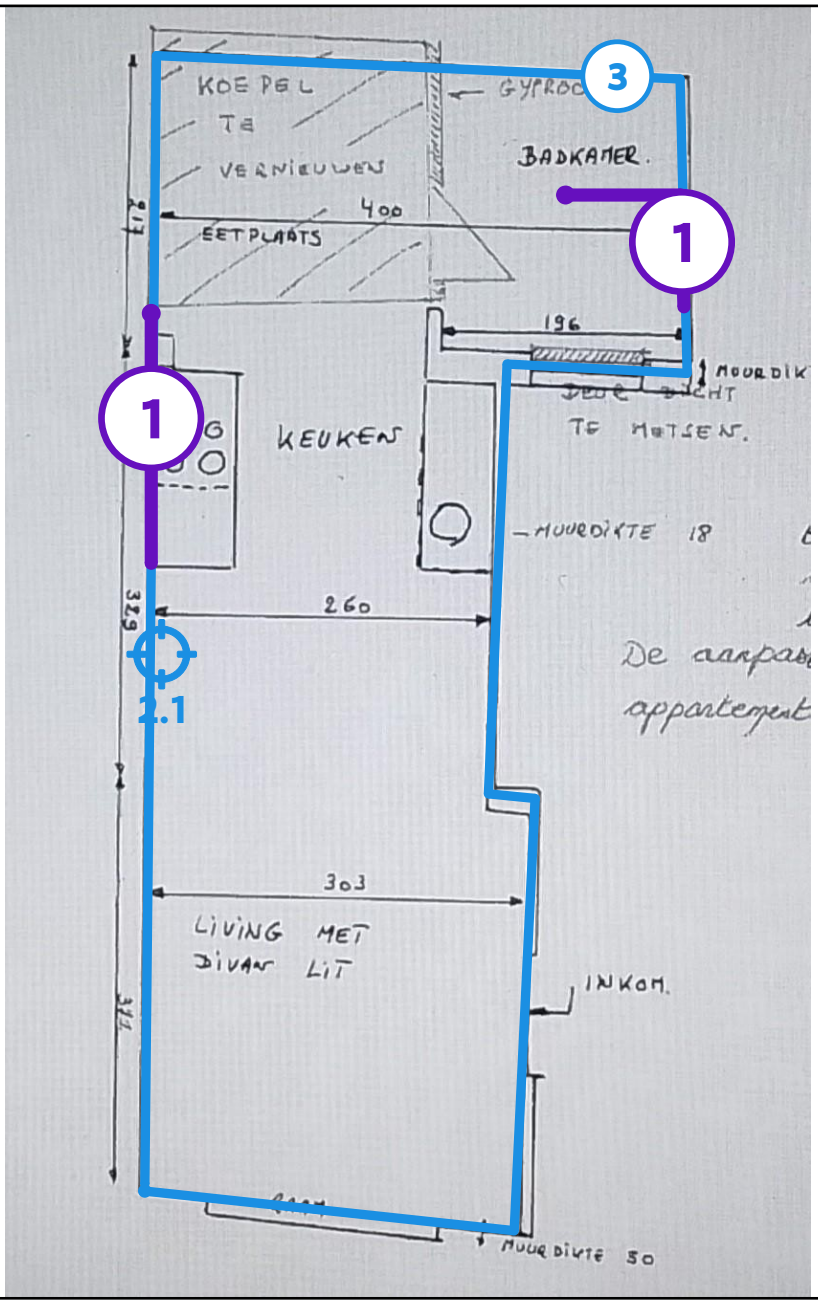
Plan 1.1: Plan appartement

Beschrijving	Type	Actie
1. Tegels keuken en douche	Advies	-
2. Pleister plafond	Geen asbest	-
2.1 Code: MM02	Mengmonster	-
3. Pleister muur	Geen asbest	-

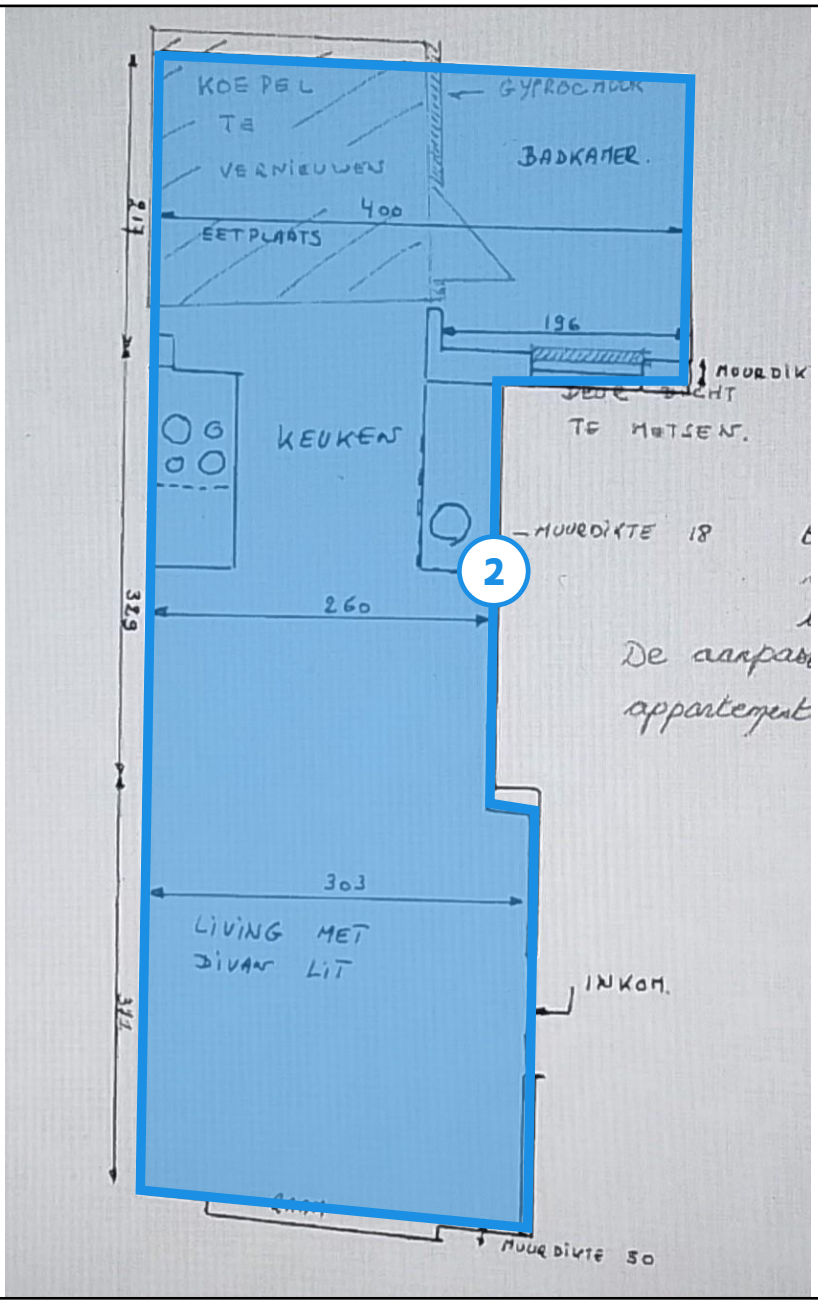
Plan 1.2: Plan appartement

Beschrijving	Type	Actie
2. Pleister plafond	Geen asbest	-

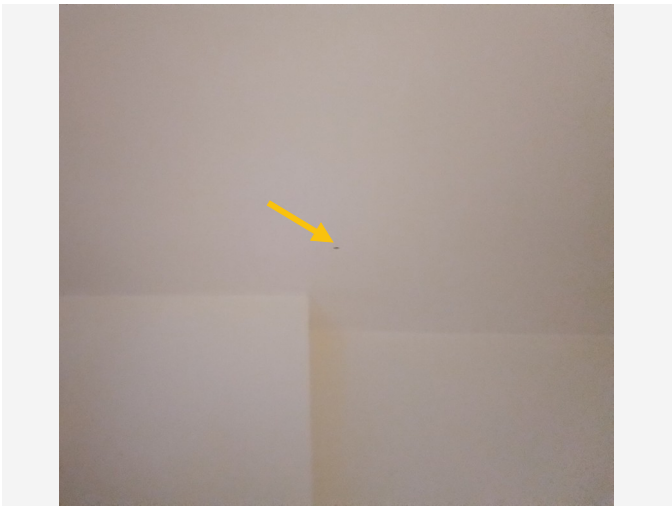
Overzichtsfoto

Fiche 2: Pleister plafond

Geen asbest

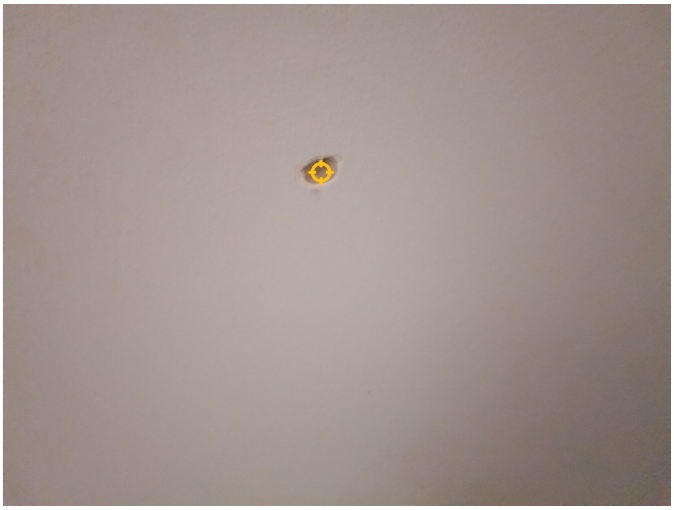
Detailfoto

Geen asbest

#	Type	Referentie	Resultaat
2.1	Mengmonster	MM02	Geen asbest
