Asbestinventarisattest

Kerrebroekstraat 85, 9300 Aalst

Attestnummer : **20251223-000265.000**
Uitgegeven op : **23.12.2025**
Geldig tot : **23.12.2030**

Niet-asbestveilig

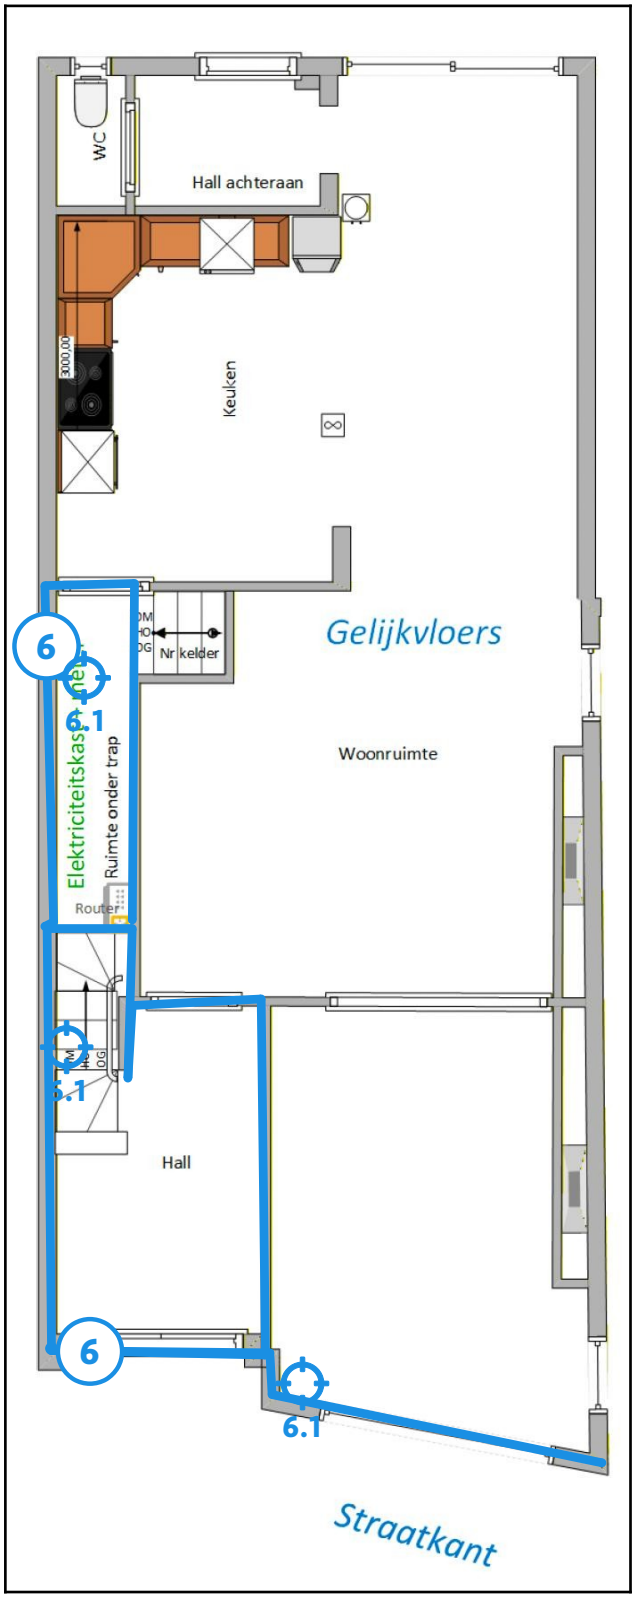
Plan 1.2: Verdieping V0

6. Muurpleister hoofdgebouw	Geen asbest	-
6.1 Code: Ahst01	Mengmonster	-

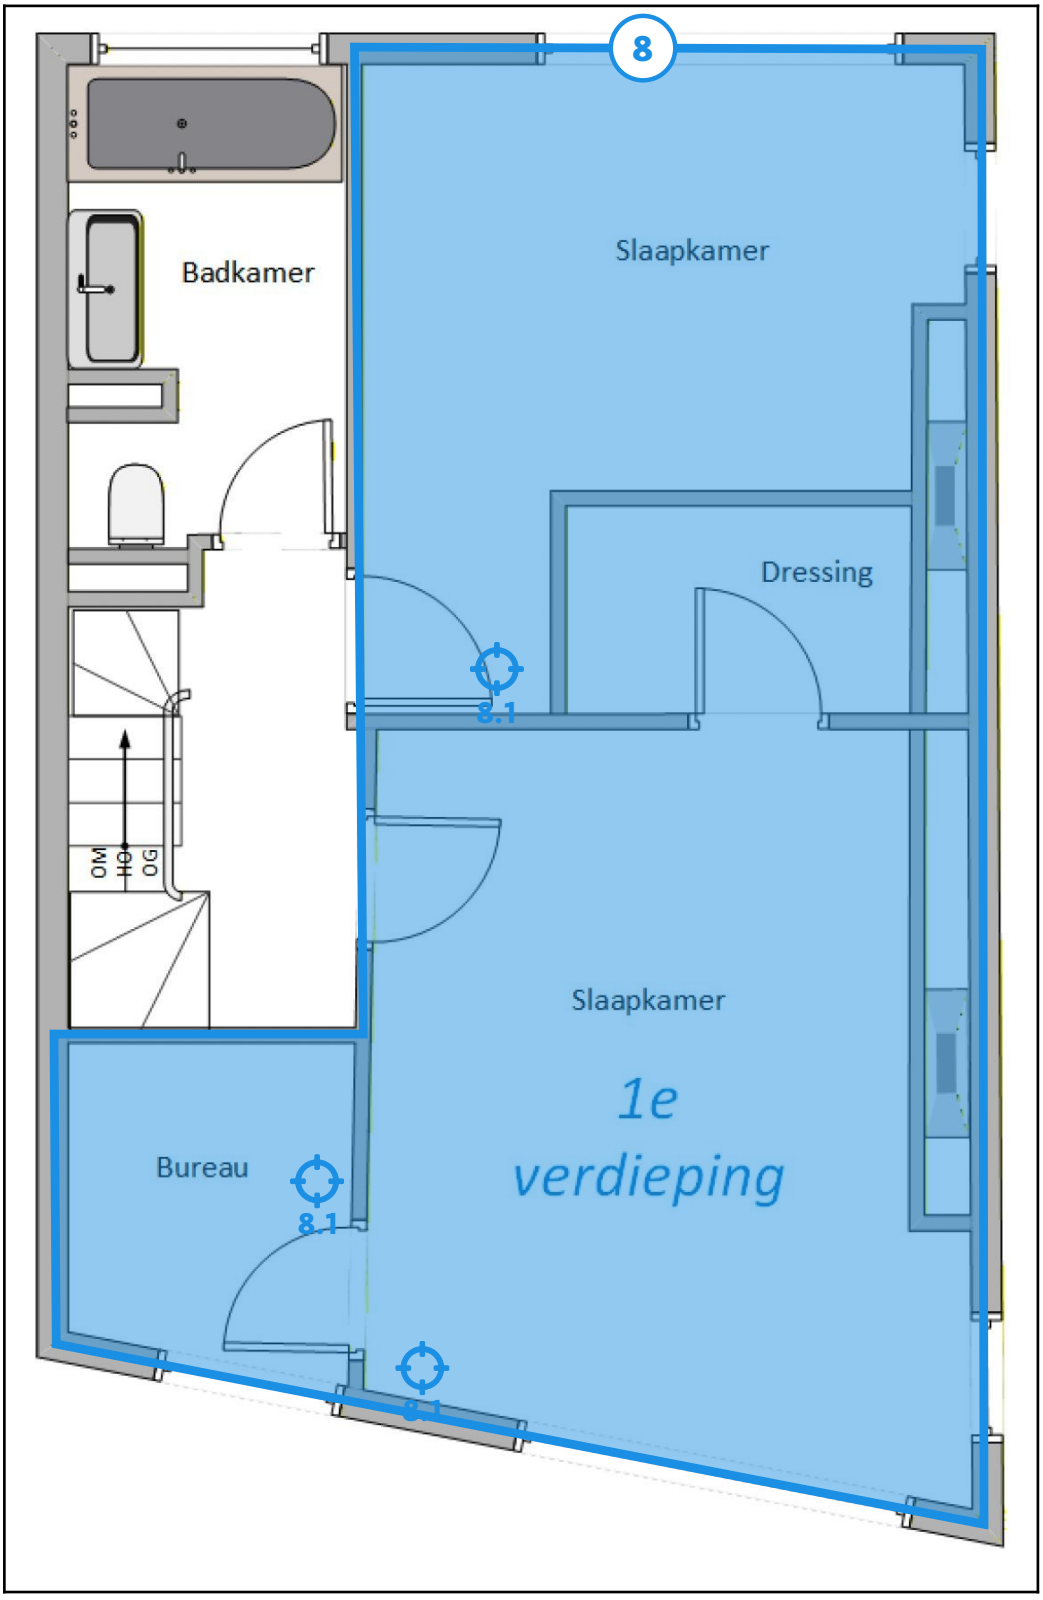
Plan 1.3: Verdieping V+1

8. Plafondpleister hoofdgebouw	Geen asbest	-
8.1 Code: Ahst02	Mengmonster	-

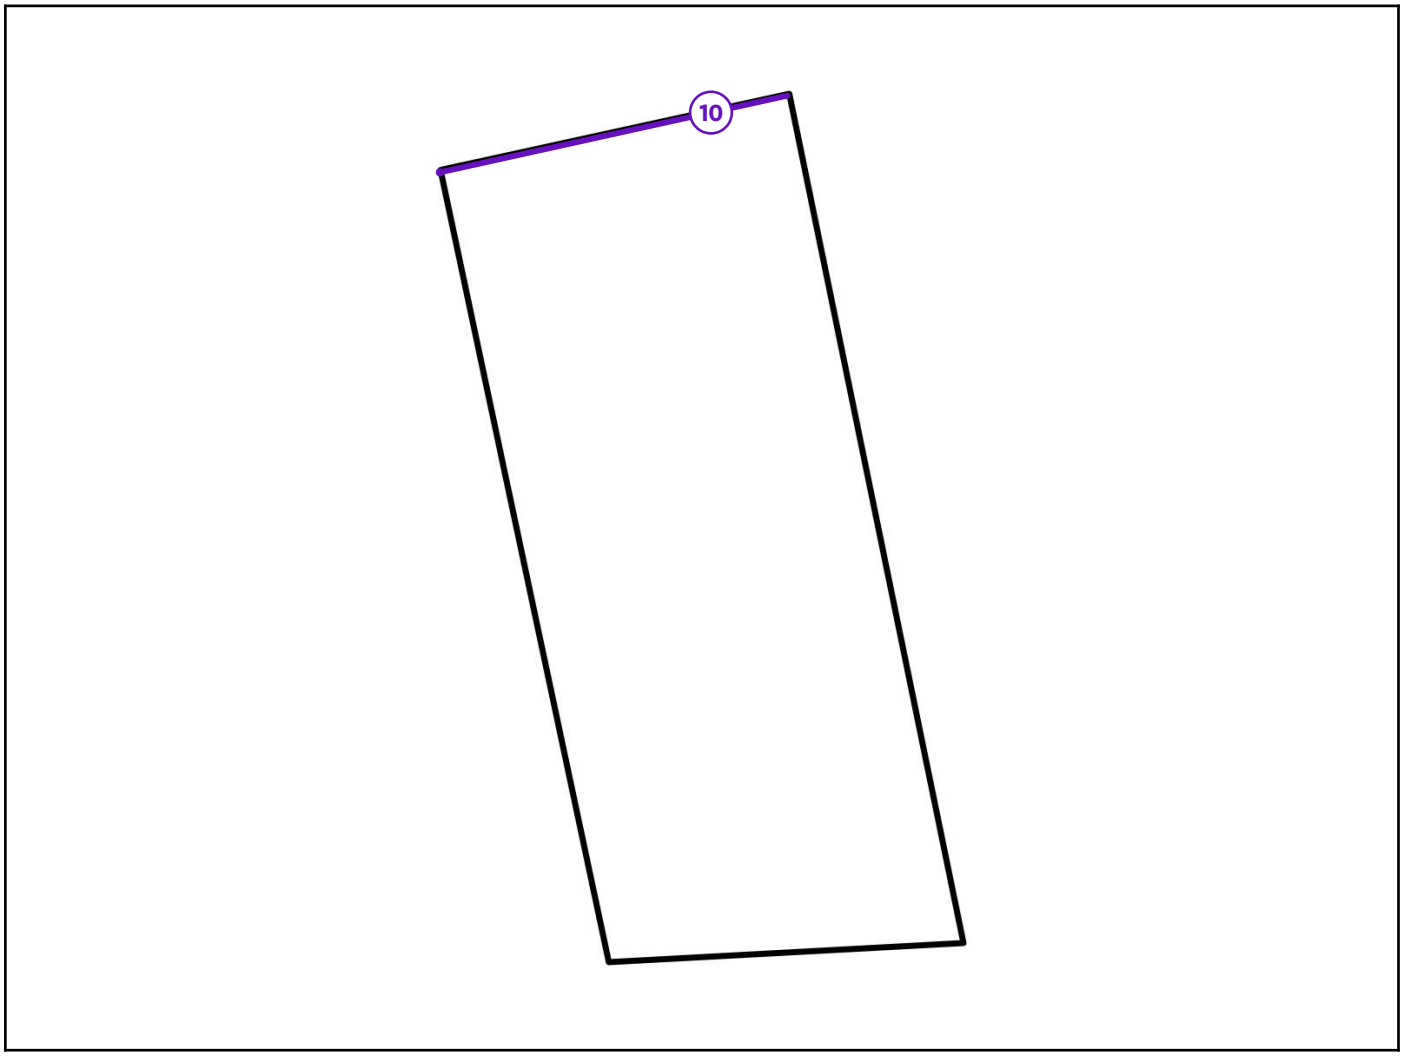
Plan 1.8: Hoofdgebouw plan

Beschrijving	Type	Actie
10. Crepi gevelbekleding (achtergevel + garage / tuinberging)	Overige ruimte of materiaal	-

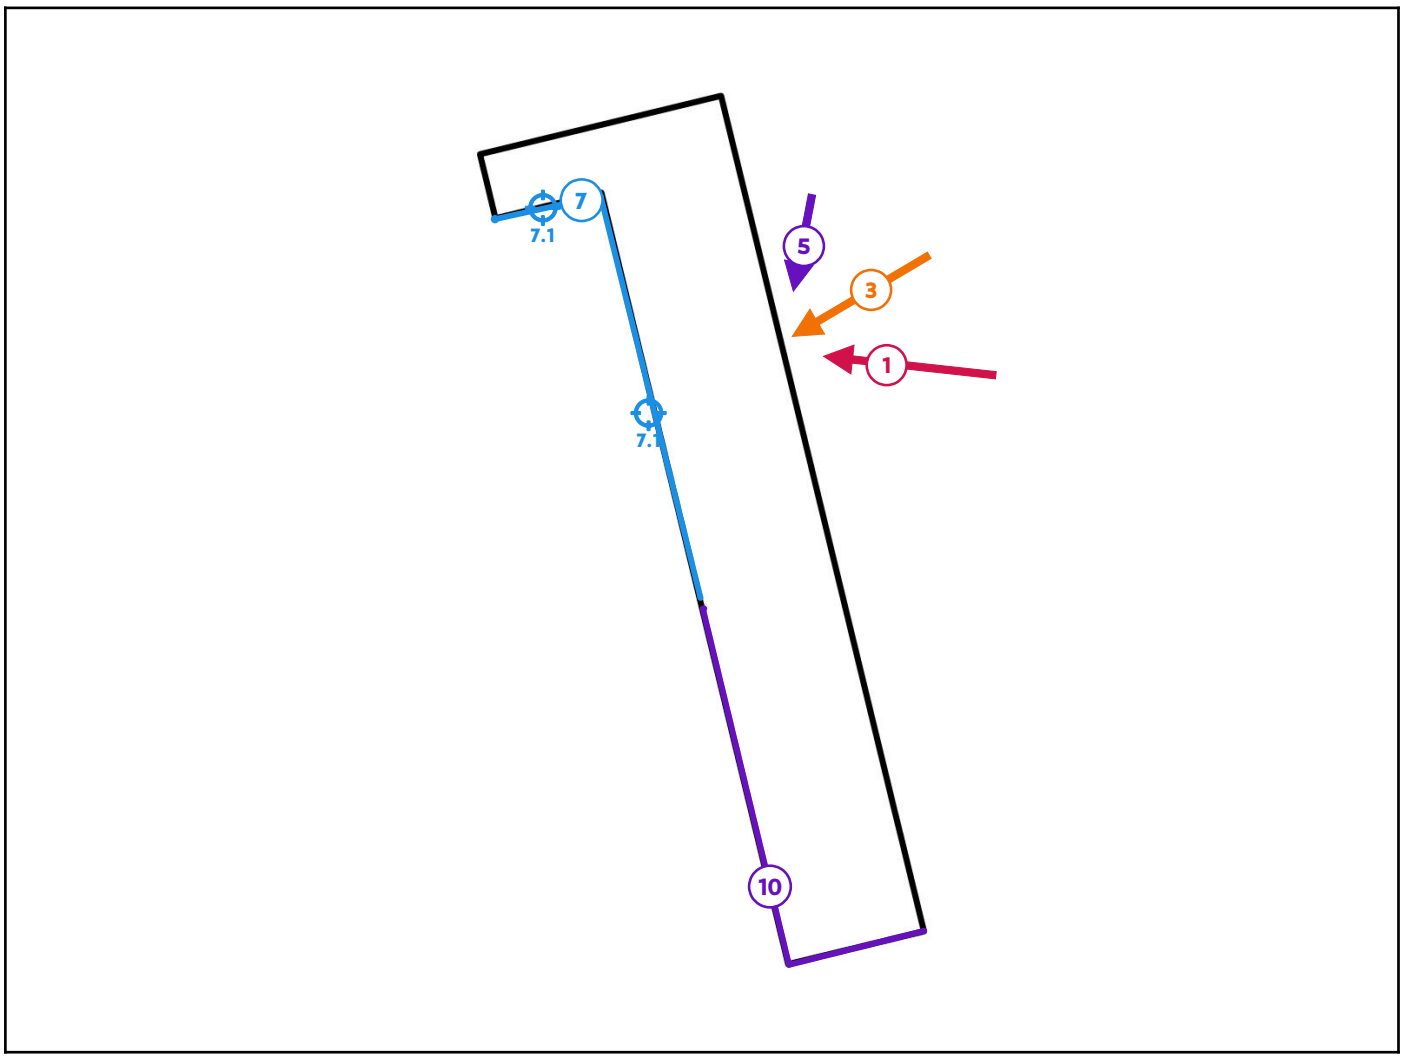
Plan 2.1: Garage / tuinberging plan

Beschrijving	Type	Actie
1. Rookgaskanaal garage / tuinbering	Asbestmateriaal	Dringend verwijderen
3. Cementering schouwmantel	Asbestmateriaal	Verwijderen
5. Schouwmantels (binnenzijde / bovenzijde / dichting) garage	Beperking	-
7. Crepi buitengevel garage / tuinberging	Geen asbest	-
7.1 Code: Ahst03	Mengmonster	-
10. Crepi gevelbekleding (achtergevel + garage / tuinberging)	Overige ruimte of materiaal	-

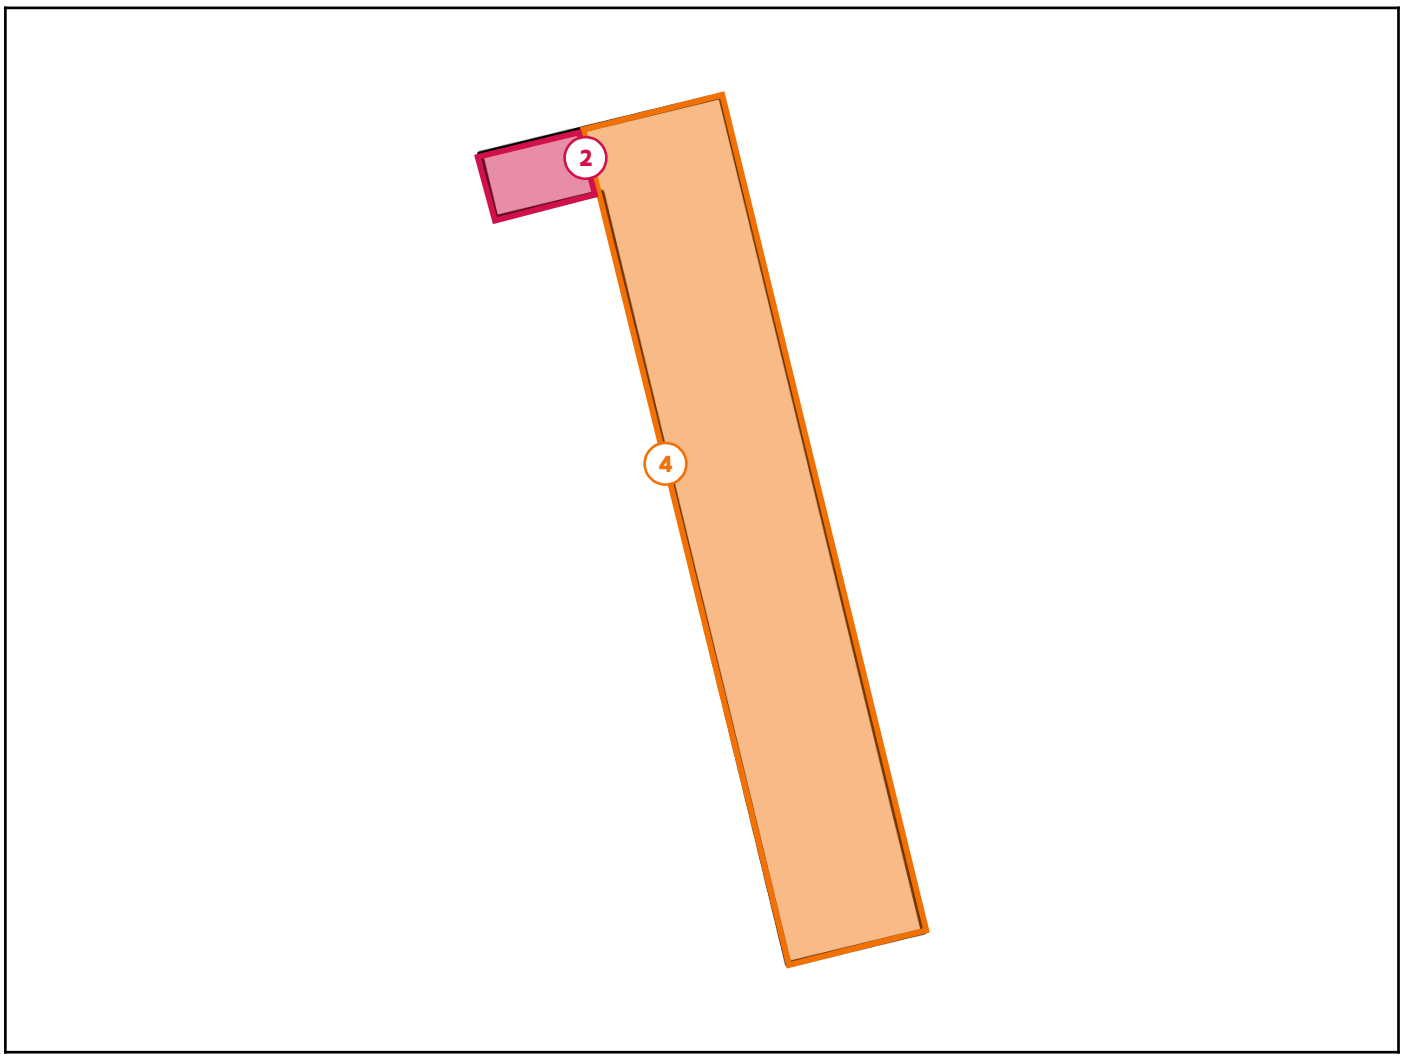
Plan 2.2: Garage / tuinberging plan

Beschrijving	Type	Actie
2. Dakbedekking schuin dak zijbouw tuinberging / garage	Asbestmateriaal	Dringend verwijderen
4. Dakbedekking zadeldak tuinberging / garage	Asbestmateriaal	Verwijderen

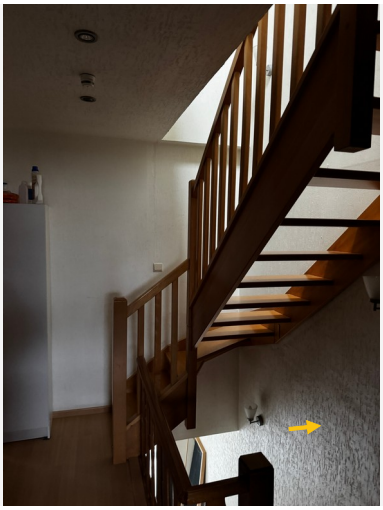
Fiche 6: Muurpleister hoofdgebouw

Geen asbest

#	Type	Referentie	Resultaat
6.1	Mengmonster	Ahst01	Geen asbest
