Asbestinventarisattest

Ed. Schelfhoutstraat 91, 1770 Liedekerke

Attestnummer : **20230108-000103.000**
Uitgegeven op : **08.01.2023**
Geldig tot : **08.01.2033**

Asbestveilig

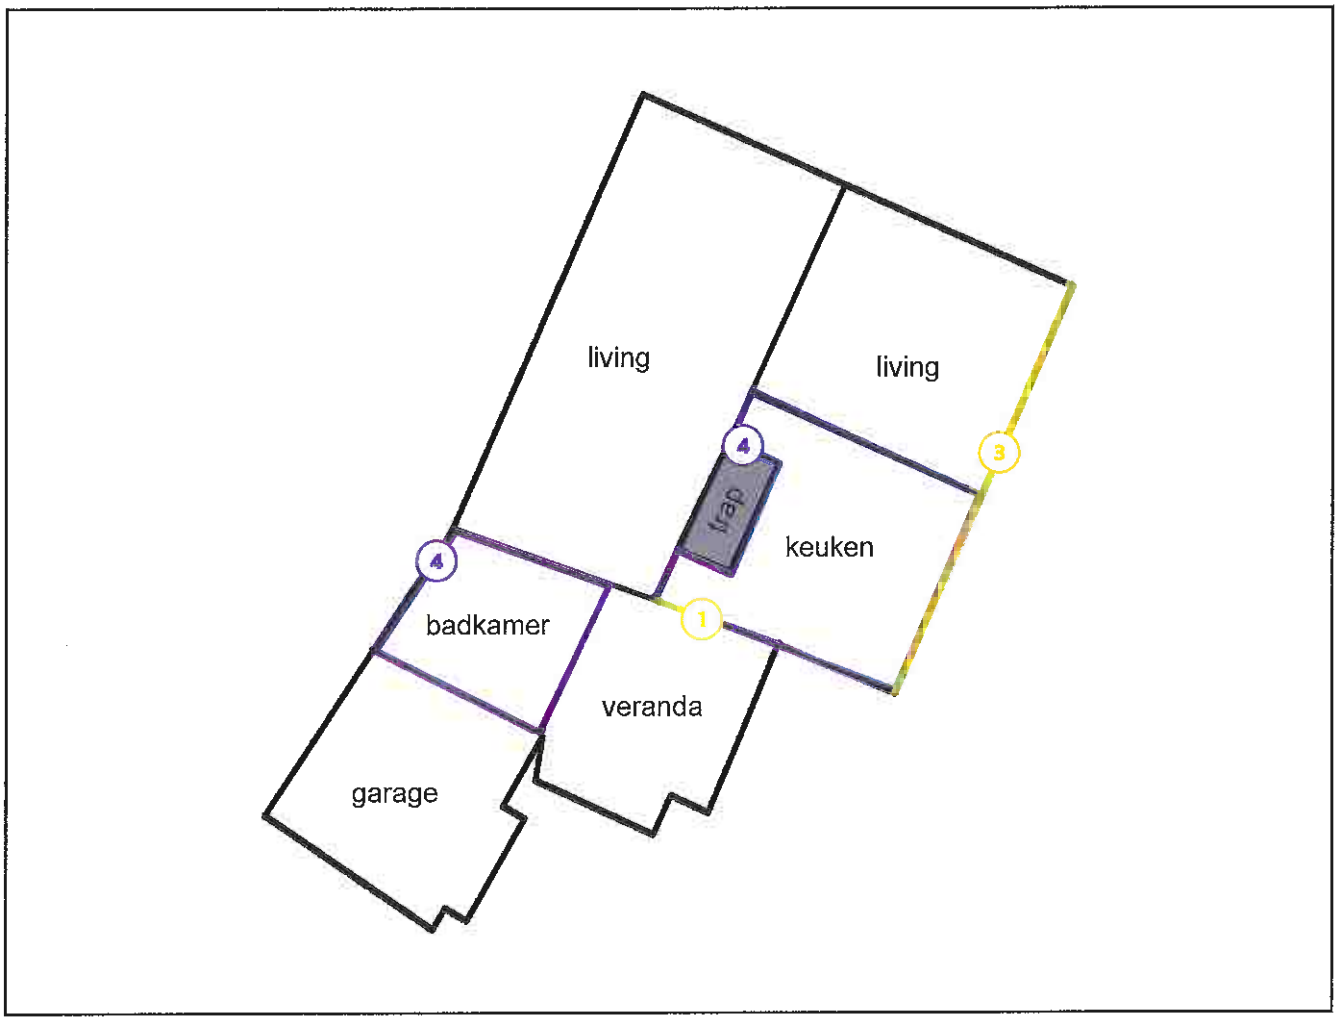
Plan 1.2: Gelijkvloers

Beschrijving	Type	Actie
1. Buitenschrijnwerk glasal	Asbestmateriaal	Zorgvuldig beheren
3. Gevelleien	Uitsluiting	-
4. Flancetegels	Advies	-

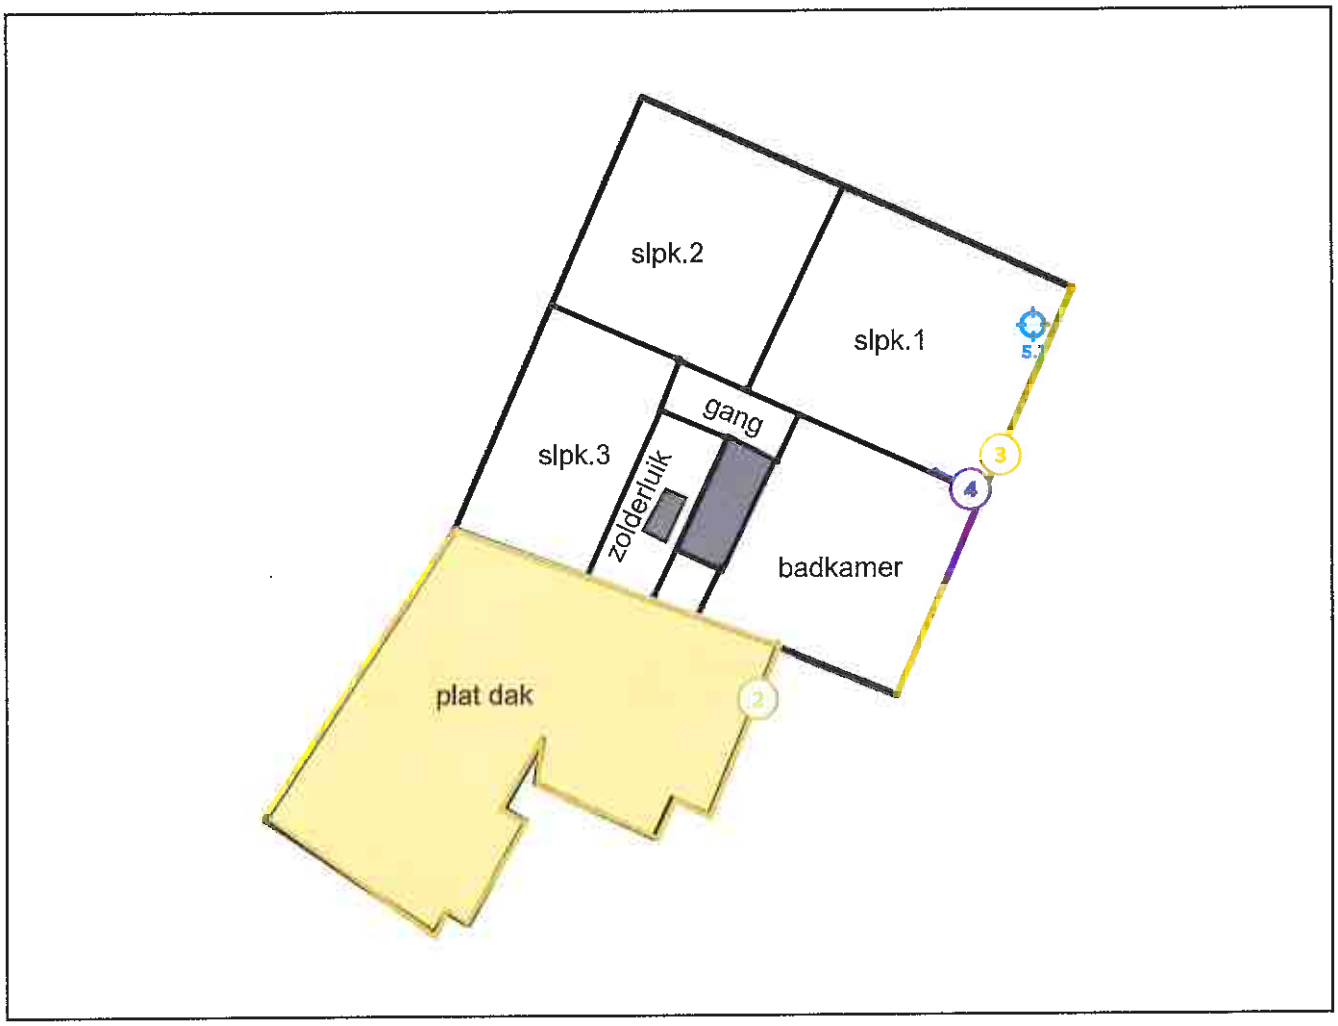
Plan 1.3: 1ste verdieping

Beschrijving	Type	Actie
2. Platte daken	Asbestmateriaal	Zorgvuldig beheren
3. Gevelleien	Uitsluiting	-
4. Fiancetegels	Advies	-
5. Pleister muren	Geen asbest	-
5.1 Code: MM01 pleister muren	Puntmonster	-

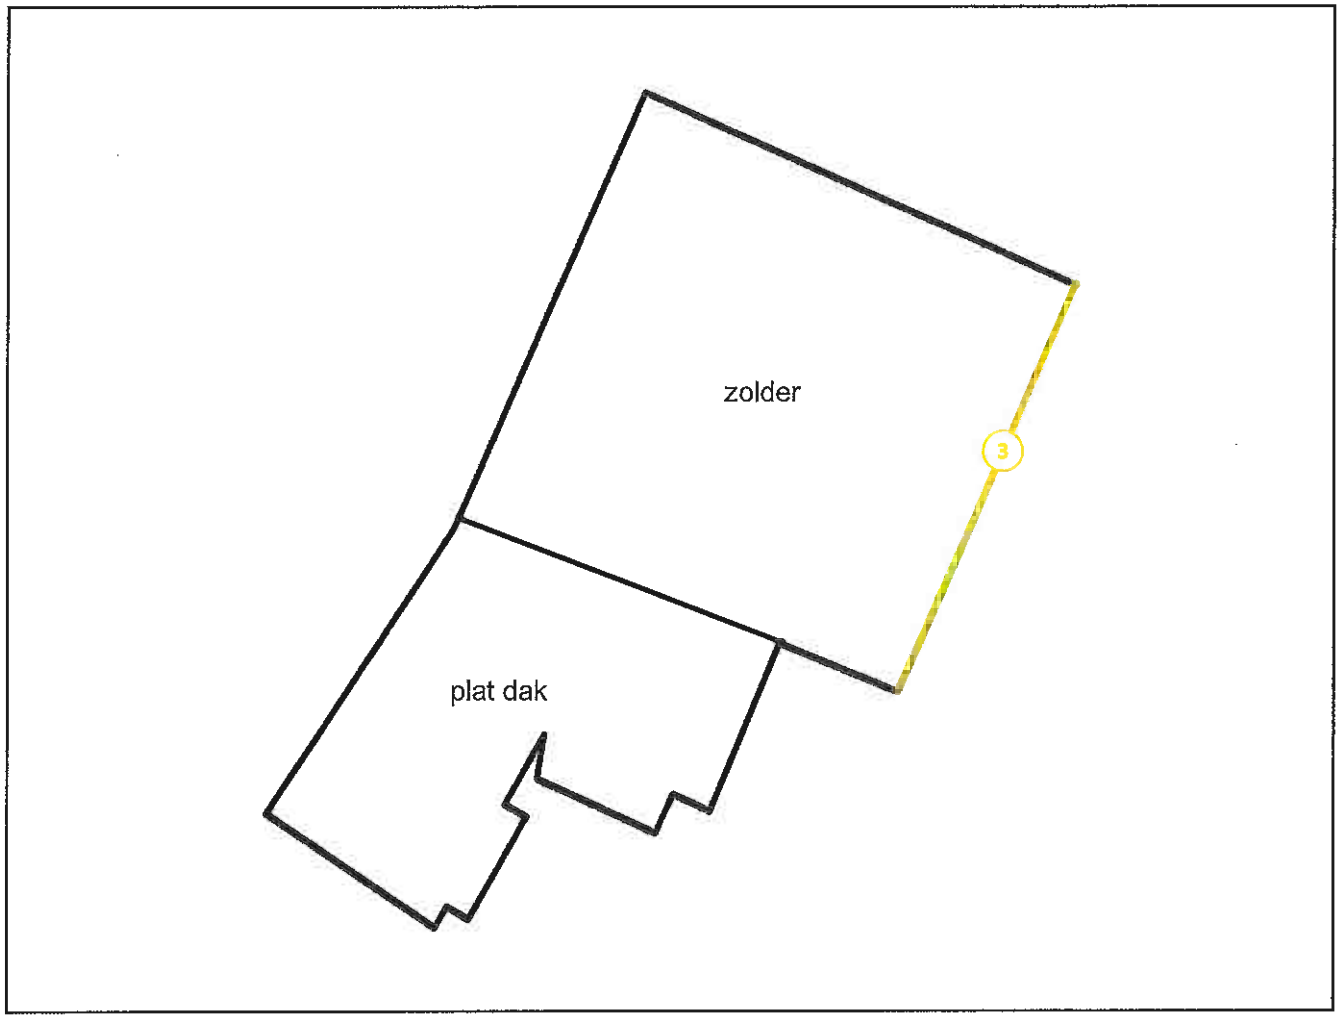
Plan 1.4: Zolder

Beschrijving	Type	Actie
3. Gevelleien	Uitsluiting	-

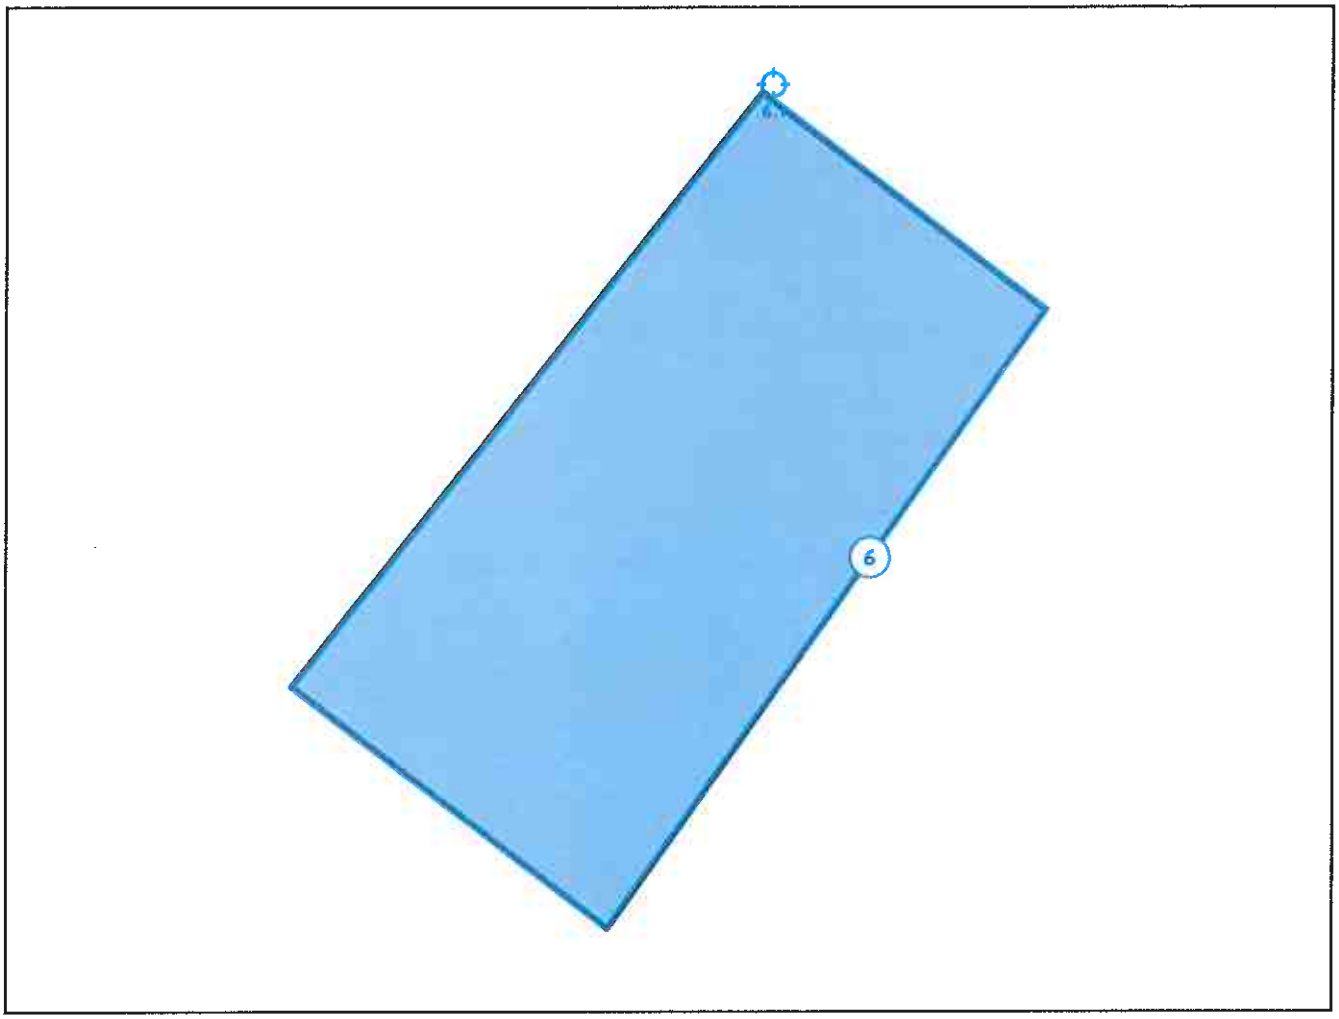
Plan 2.1: Plan/dakplan

Beschrijving	Type	Actie
6. Golfplaten	Geen asbest	-
6.1 Code: MM02 golfplaten	Puntmonster	-
