Asbestinventarisattest

Rillaarseweg 167, 3390 Tielt-Winge

Attestnummer : **20261028-000545.000**
Uitgegeven op : **28.10.2026**
Geldig tot : **28.10.2036**

Niet-asbestveilig

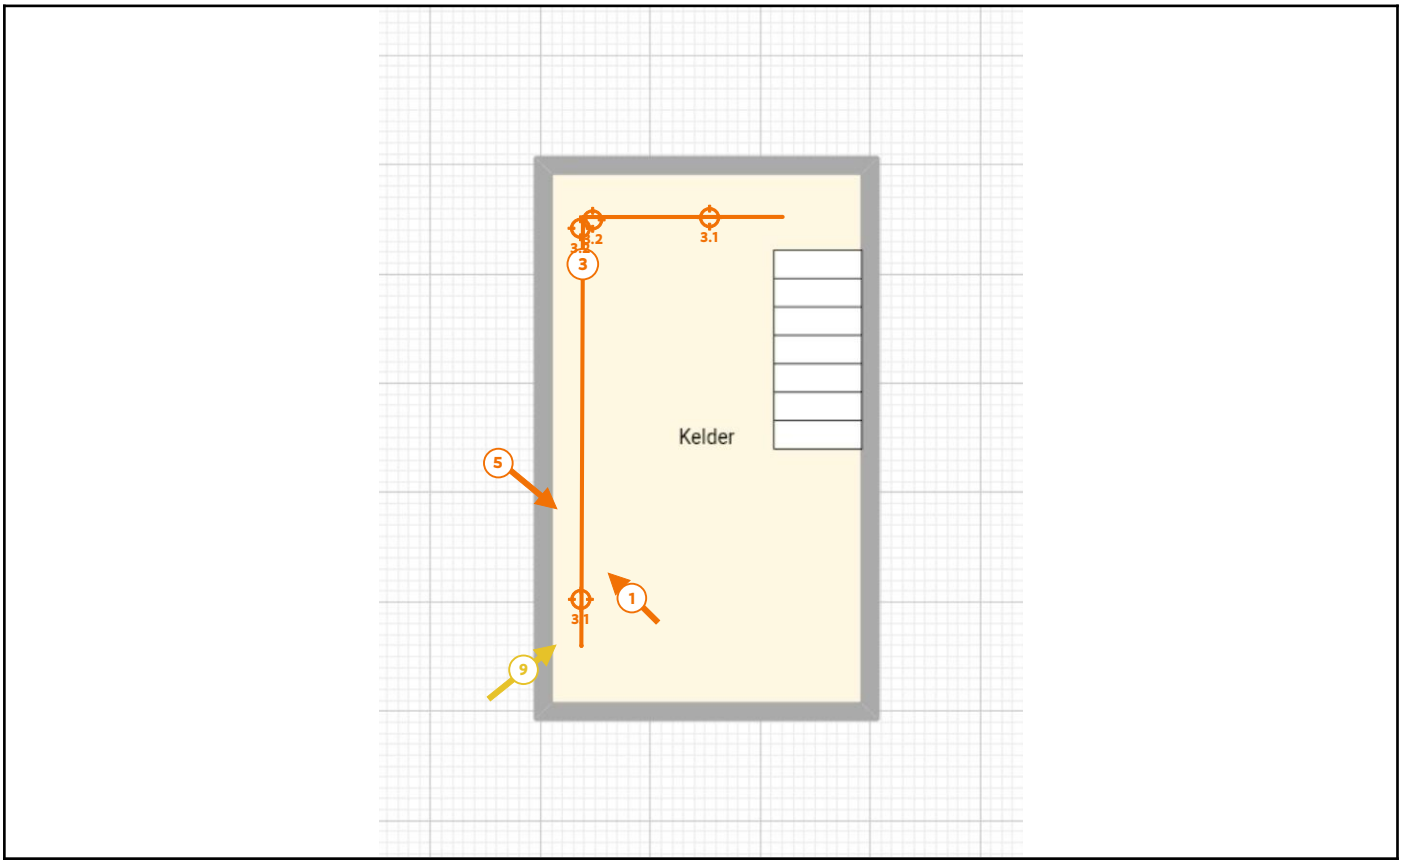
Plan 1.1: Kelder

Beschrijving	Type	Actie
1. Pakking/ dichting mazoutketel	Asbestmateriaal	Verwijderen
3. Leidingisolatie gips	Asbestmateriaal	Verwijderen
3.1 Code: MM3 (rechte stukken)	Mengmonster	-
3.2 Code: MM4 (bochten)	Mengmonster	-
5. Roetluik	Asbestmateriaal	Verwijderen
9. Oud elektrisch materiaal (bakeliet)	Asbestmateriaal	Zorgvuldig beheren

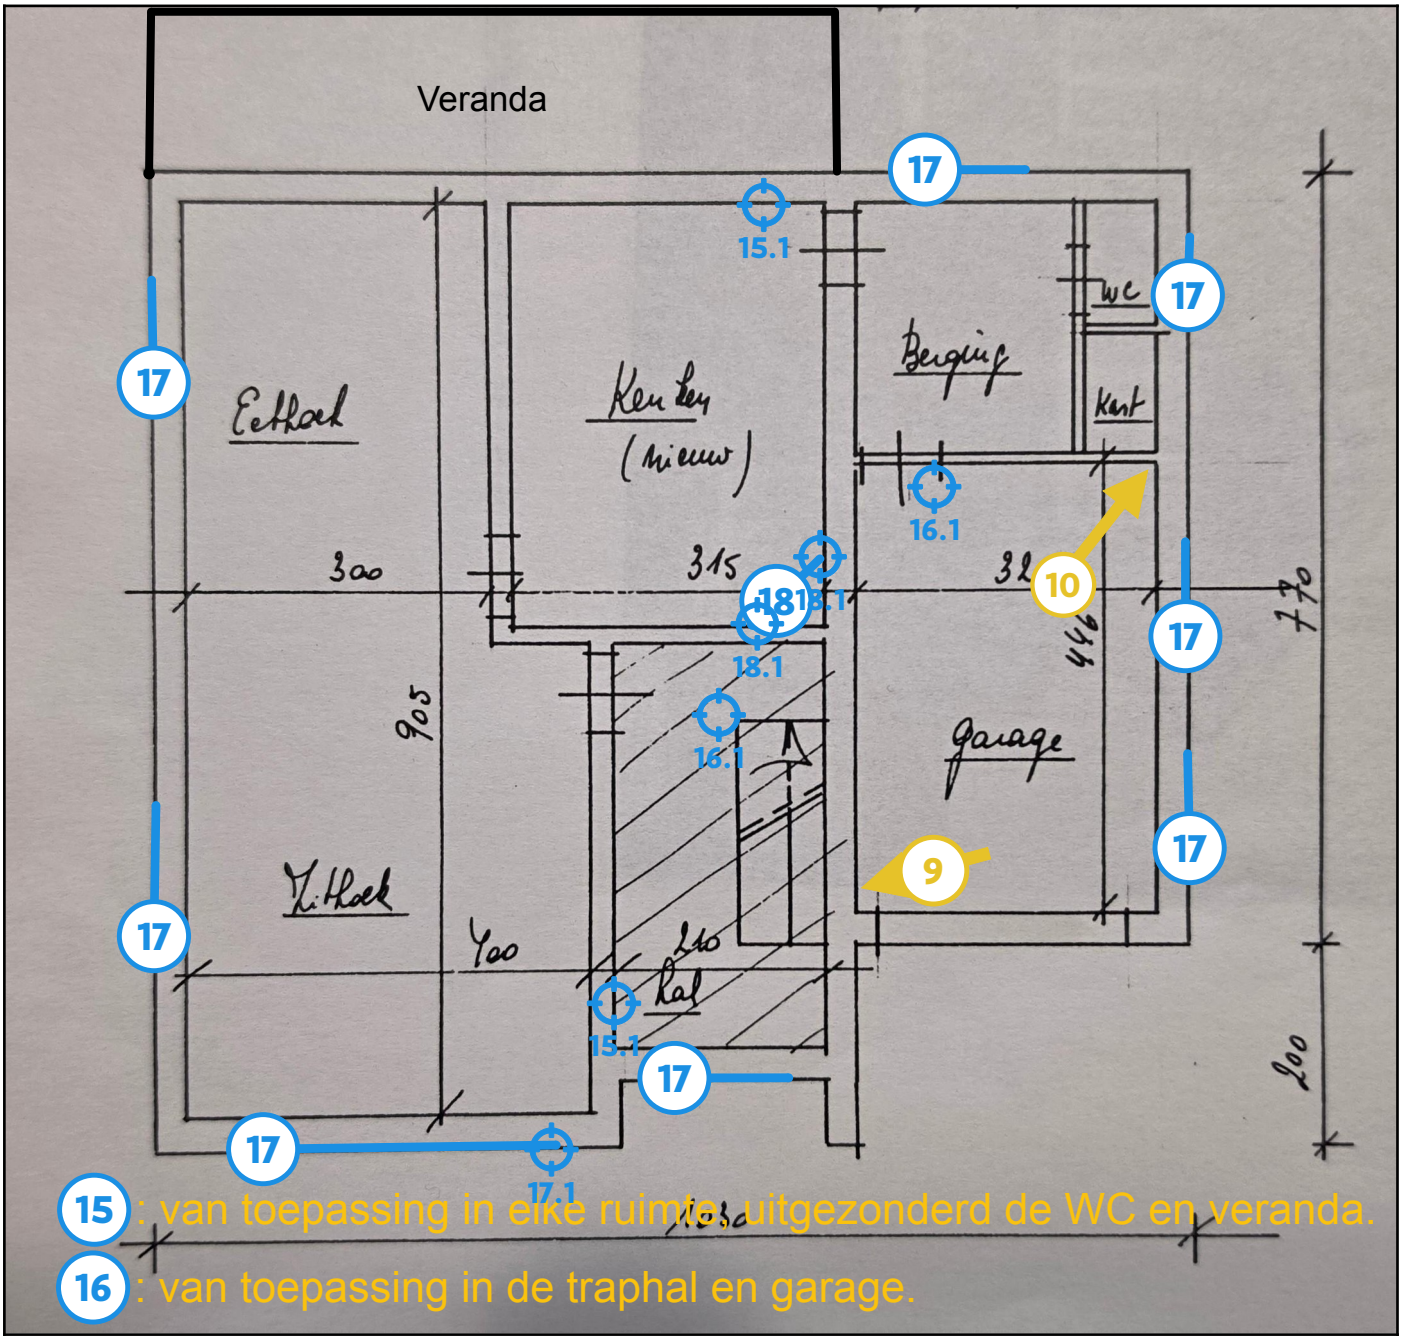
Plan 1.2: Gelijkvloers

Beschrijving	Type	Actie
9. Oud elektrisch materiaal (bakeliet)	Asbestmateriaal	Zorgvuldig beheren
10. Koker garage	Asbestmateriaal	Zorgvuldig beheren
15. Pleisterwerk muren	Geen asbest	-

15.1 Code: MM1	Mengmonster	-
16. Pleisterwerk plafonds	Geen asbest	-
16.1 Code: MM2	Mengmonster	-
17. Oude mastiek/ kit schrijnwerk woning	Geen asbest	-
17.1 Code: PM1	Puntmonster	-
18. Pleisterwerk dampkap	Geen asbest	-
18.1 Code: MM5	Mengmonster	-

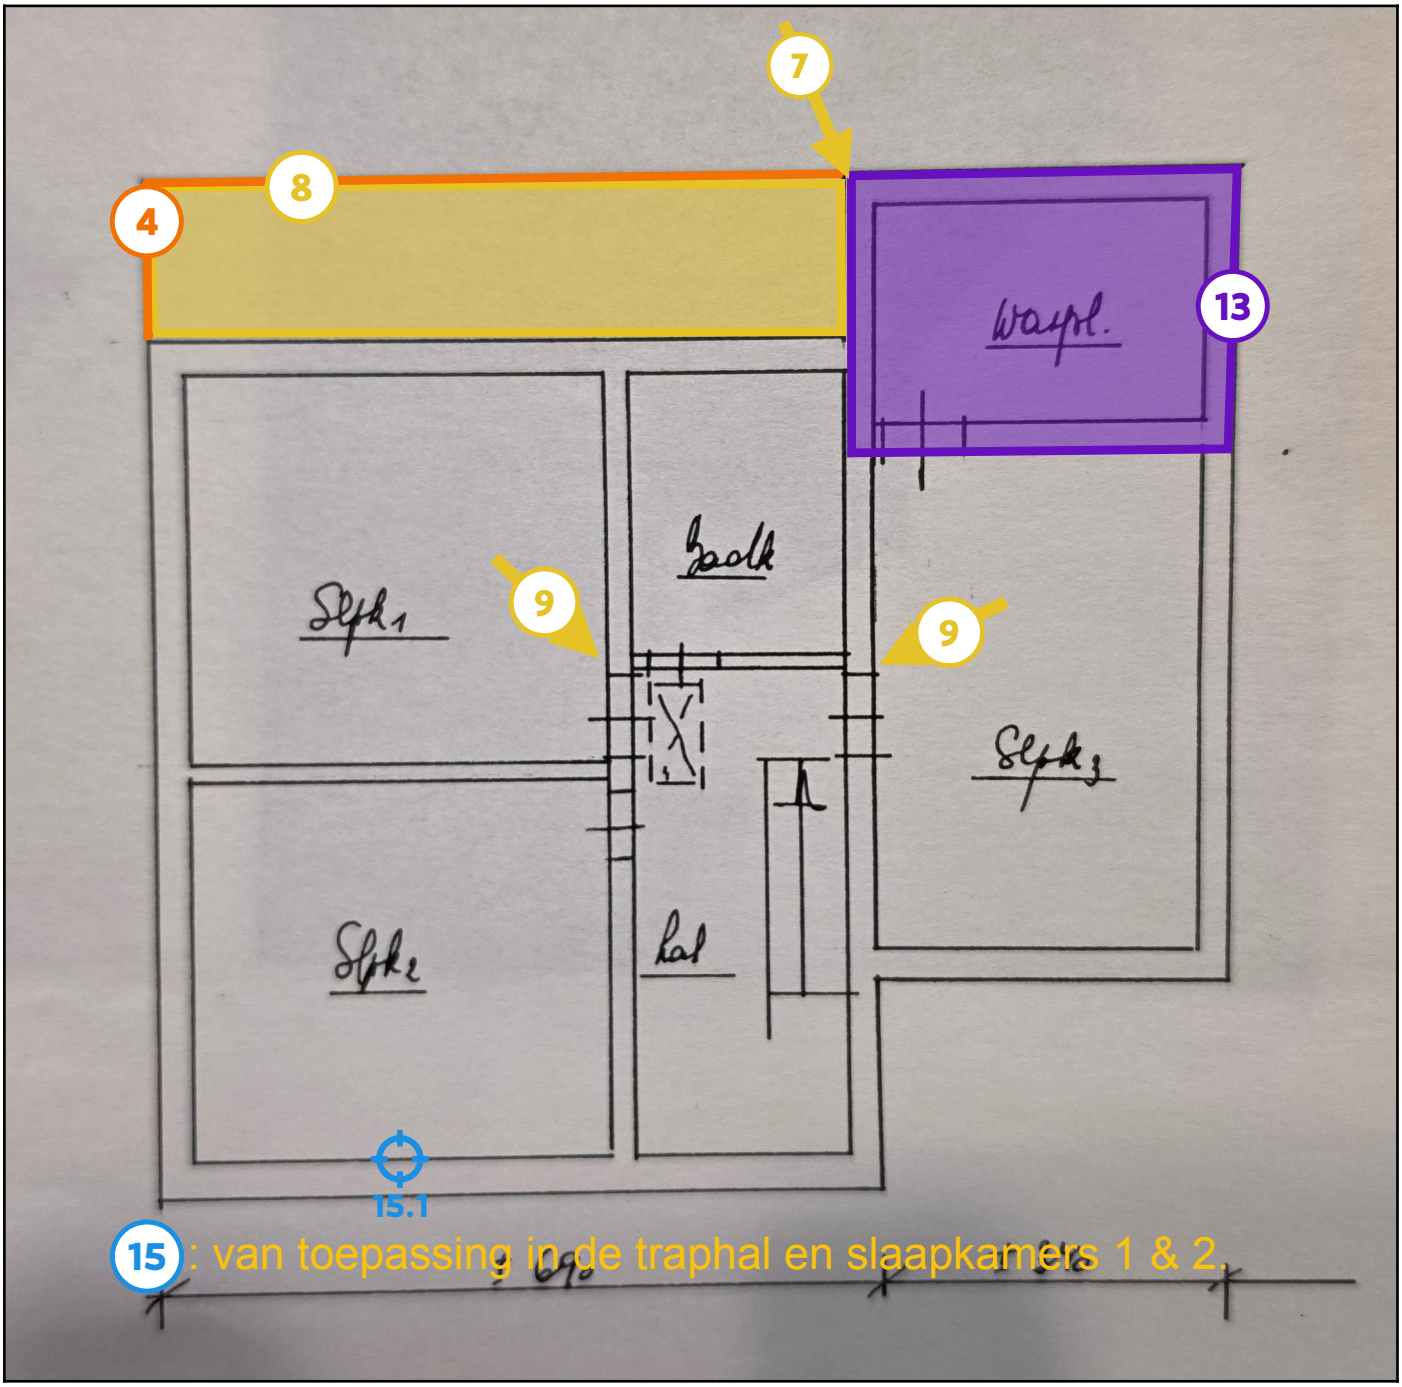
Plan 1.3: Eerste verdieping

Beschrijving	Type	Actie
4. Muurkappen	Asbestmateriaal	Verwijderen
7. Mastiek/ kit tussen muurkap en buitengevel	Asbestmateriaal	Zorgvuldig beheren

8. Roofing plat dak	Asbestmateriaal	Zorgvuldig beheren
9. Oud elektrisch materiaal (bakeliet)	Asbestmateriaal	Zorgvuldig beheren
13. Dakbedekking plat dak	Beperking	-
15. Pleisterwerk muren	Geen asbest	-
15.1 Code: MM1	Mengmonster	-

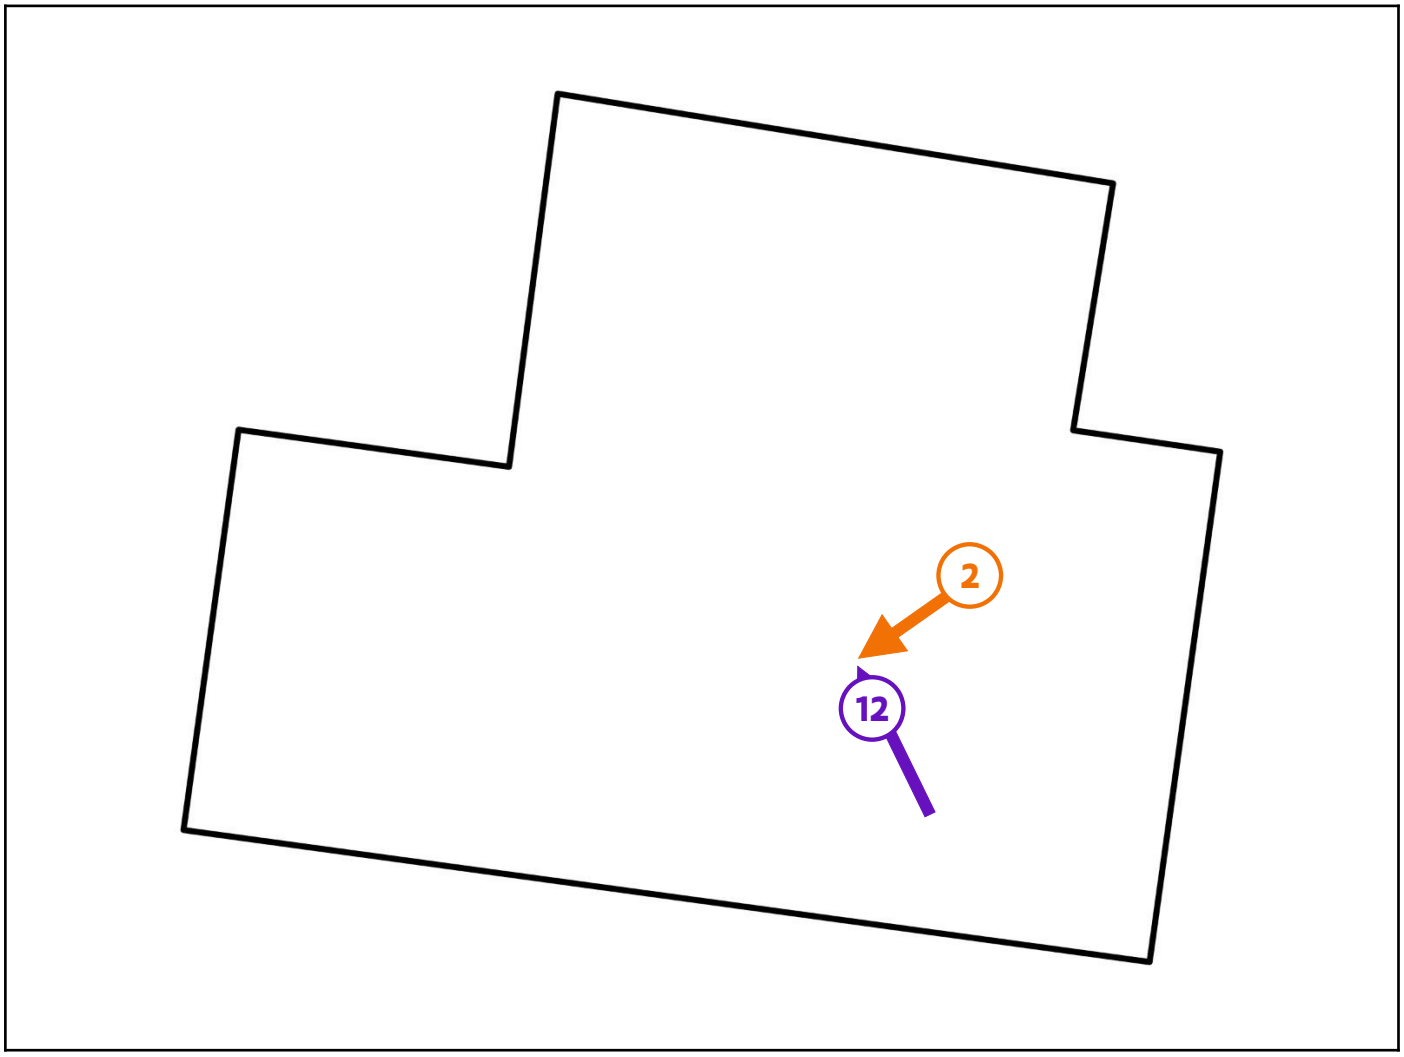
Plan 1.5: Hoofdgebouw plan

Beschrijving	Type	Actie
2. AC schouwhoed	Asbestmateriaal	Verwijderen
12. Rookgaskanaal	Beperking	-

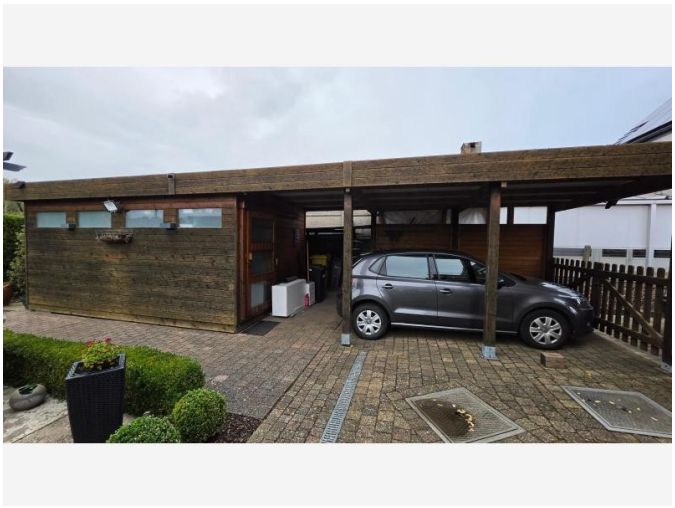
Zone 2: Tuinhuis met carport

Beschrijving	Type	Actie
14. Tuinhuis met carport	Uitsluiting	-

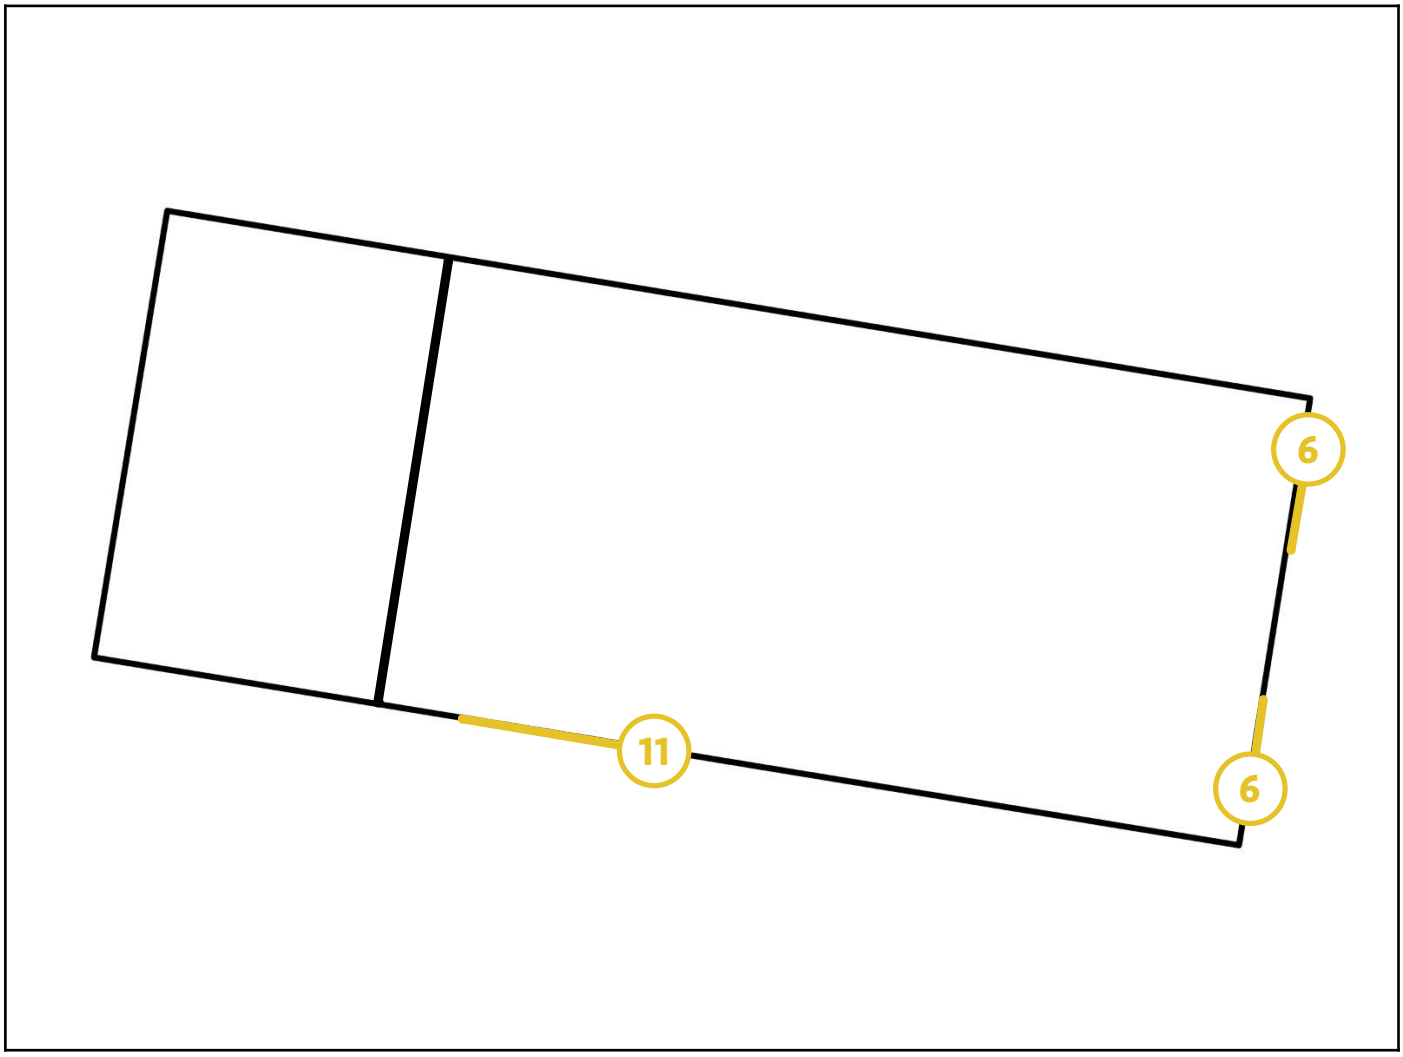
Plan 3.1: Tuinhuis plan

Beschrijving	Type	Actie
6. Stopverf tuinhuis	Asbestmateriaal	Zorgvuldig beheren
11. Mastiek/ kit tuinhuis	Asbestmateriaal	Zorgvuldig beheren

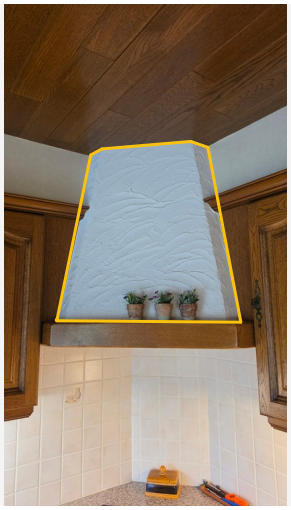
Fiche 18: Pleisterwerk dampkap

Geen asbest

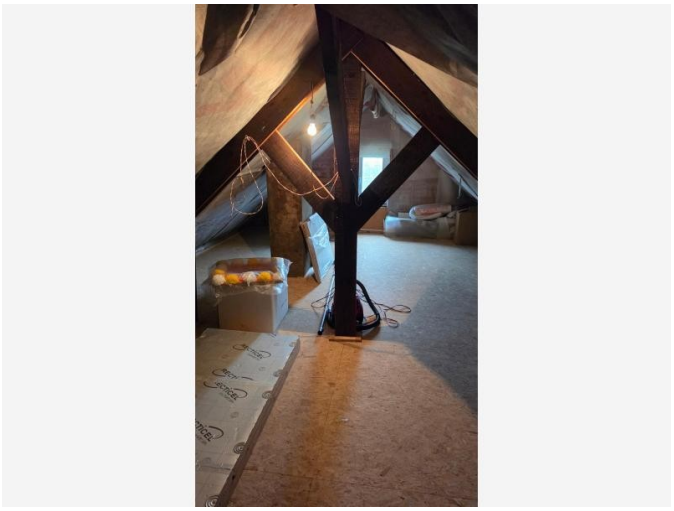
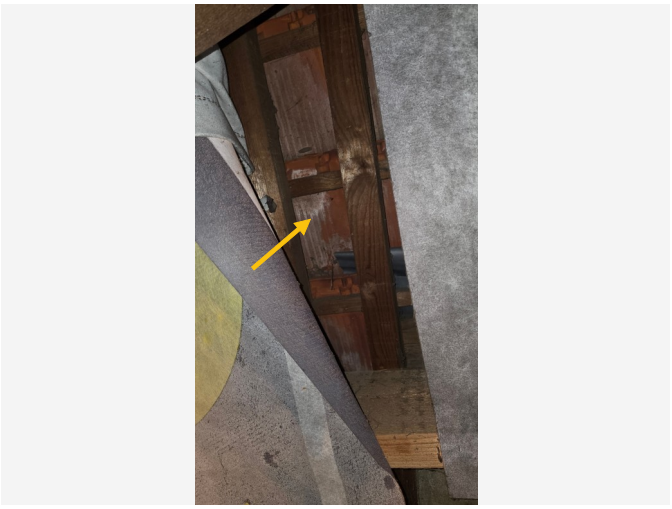
Beschrijving	Notitie	Terug te vinden op plannen
Fiche 20: Lift	Eris geen lift aanwezig.	-
Fiche 21: Onderdak	Wanneer wij ons op de zolder bevinden kunnen wij, via bestaande openingen in een zeil onder het dak, de dakbedekking waarnemen. Er is geen asbestverdacht onderdak aanwezig.	-
