Asbestinventarisattest

Jaak De Braeckeleerstraat 13/101, 2140 Antwerpen

Attestnummer : **20261113-000190.000**
Uitgegeven op : **13.11.2026**
Geldig tot : **13.11.2036**

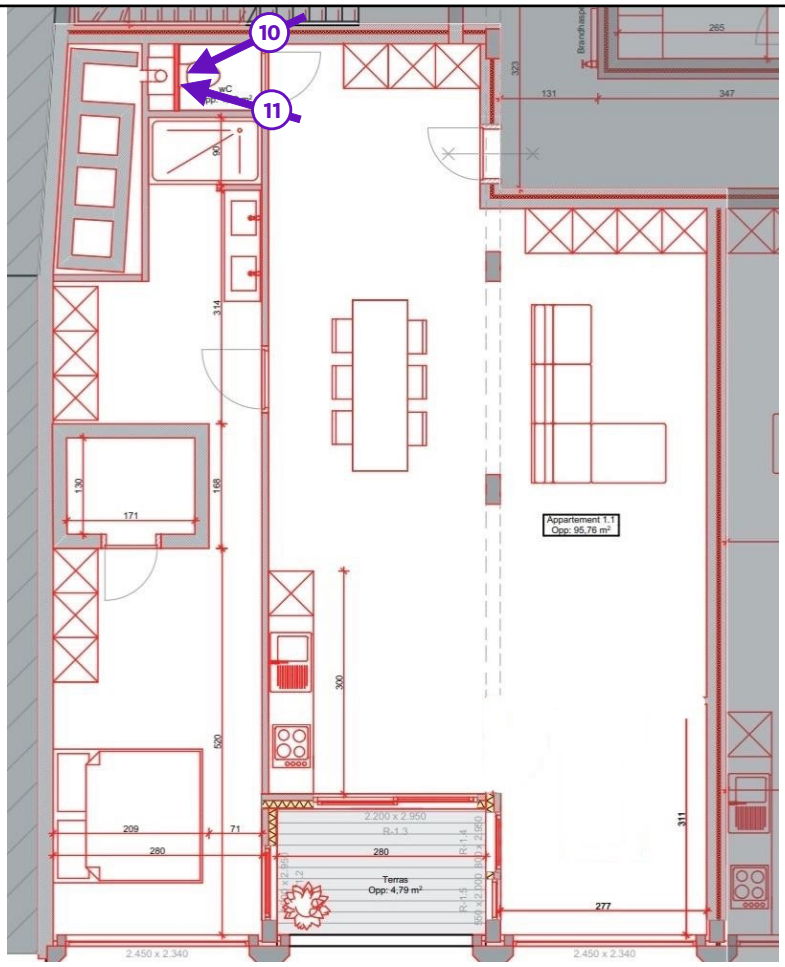
Plan 1.1: Plan appartement

Beschrijving	Type	Actie
4. Ruimte achter plafonds	Advies	-
10. CV Ketel niet verdacht	Overige ruimte of materiaal	-
11. Schachten/kokers/schouwen	Overige ruimte of materiaal	-

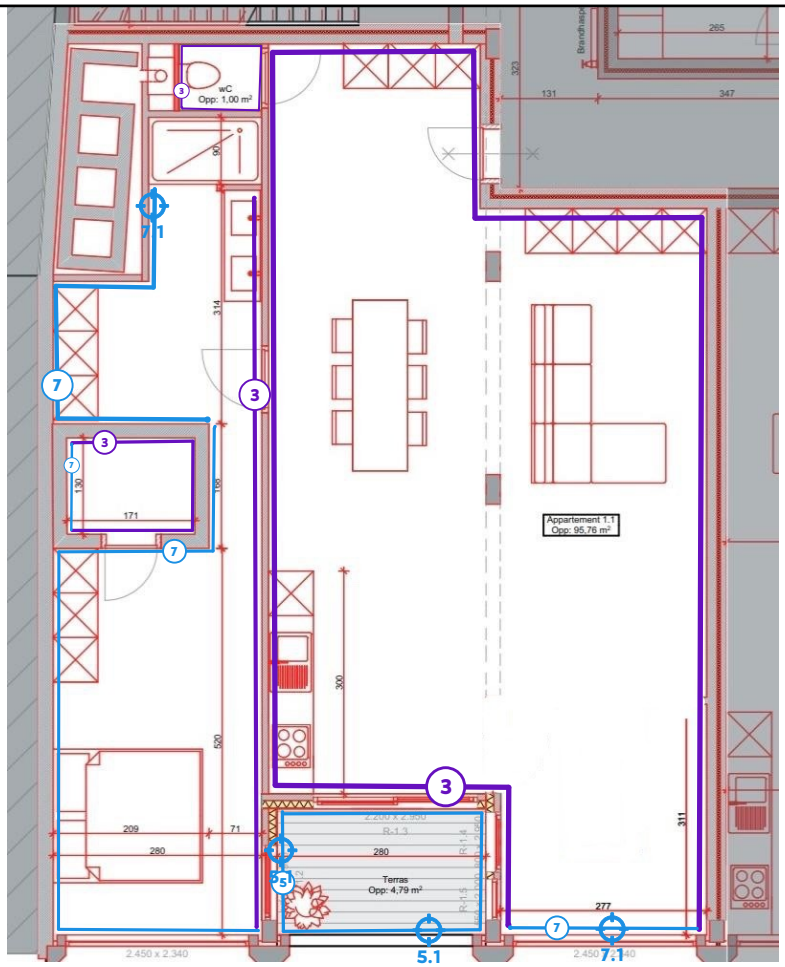
Plan 1.2: Plan appartement

Beschrijving	Type	Actie
3. Ruimte achter wanden	Advies	-
5. Cementering buiten (met staalname)	Geen asbest	-
5.1 Code: 2 cementering buiten	Mengmonster	-
7. Muurpleister	Geen asbest	-
7.1 Code: 1 muurpleister	Mengmonster	-

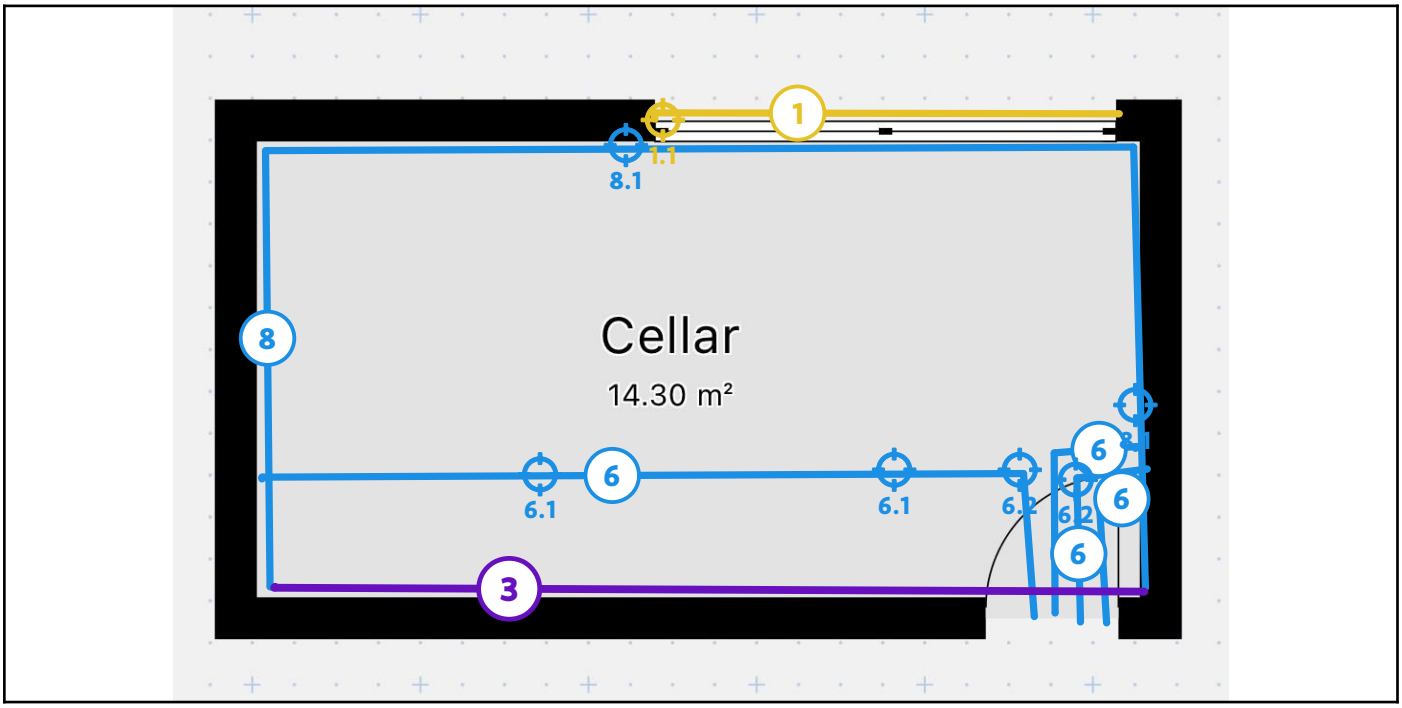
Plan 1.3: Plan kelderberging

Beschrijving	Type	Actie
1. Kit kozijn-glas (met staalname) aluminium raam	Asbestmateriaal	Zorgvuldig beheren
1.1 Code: 6 kit kozijn-glas	Puntmonster	-
3. Ruimte achter wanden	Advies	-
6. Leidingisolatie privé maar behoort tot GD : verdacht (staalname)	Geen asbest	-
6.1 Code: 3 leidingiso recht	Mengmonster	-
6.2 Code: 4 leidingiso bocht	Mengmonster	-
8. Cementering binnentoepassing (met staalname)	Geen asbest	-
8.1 Code: 5 cementering binnen	Mengmonster	-

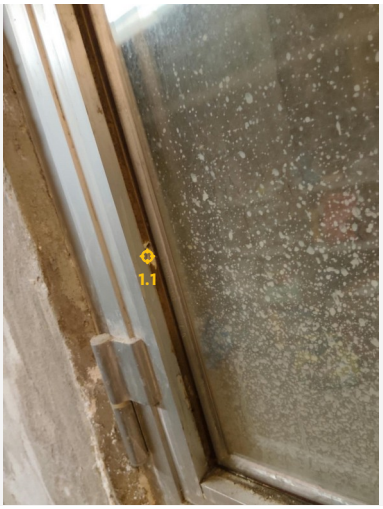
Fiche 1: Kit kozijn-glas (met staalname) aluminium raam

Asbestmateriaal

Het asbestmateriaal valt onder de mijlpaal van 2040.

Eindbeoordeling materiaalrisico	Laag materiaalrisico en/of verlaagde kans op vezelvrijgave

#	Type	Referentie	Resultaat
1.1	Puntmonster	6 kit kozijn-glas	Chrysotiel

- Zorg voor een veilig beheer. Vermijd het beschadigen van het asbestmateriaal. Controleer de toestand jaarlijks op wijzigingen.

raam (kozijn, glas en afdichtingsmateriaal) in zijn geheel verwijderd wordt.

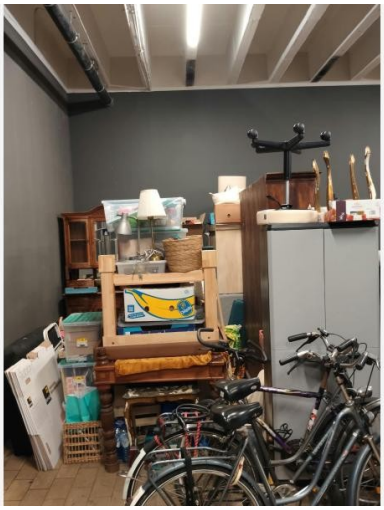
Fiche 2: Staanplaats (niet asbestverdacht)

Ter hoogte van de staanplaats werden geen asbestverdachte materialen aangetroffen

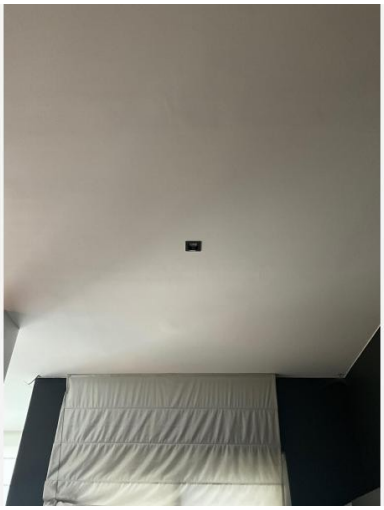
Fiche 4: Ruimte achter plafonds

Er zijn plafonds afgewerkt met valse plafonds. Het is niet duidelijk of er pleisterwerk of ander verdacht asbestmateriaal aanwezig is achter / op deze valse plafonds, het is aangewezen om bijkomend onderzoek uit te voeren bij werken. Zonder destructieve handeling is het niet mogelijk om na te gaan of er asbesthoudende materialen aanwezig zijn achter de plafond afwerking. Als bij sloop of renovatie blijkt dat er achter deze plafonds nog pleisterwerk of asbest verdachte toepassingen aanwezig zijn, moet dit bemonsterd worden.

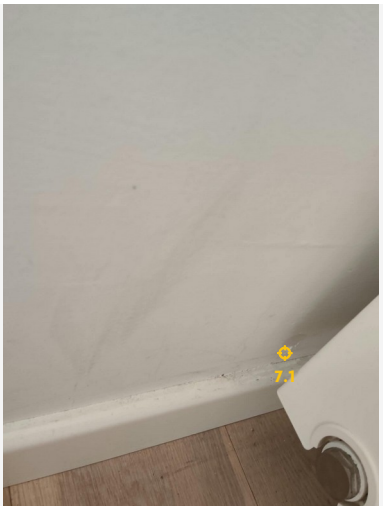
Fiche 7: Muurpleister

Geen asbest

#	Type	Referentie	Resultaat
7.1	Mengmonster	1 muurpleister	Geen asbest

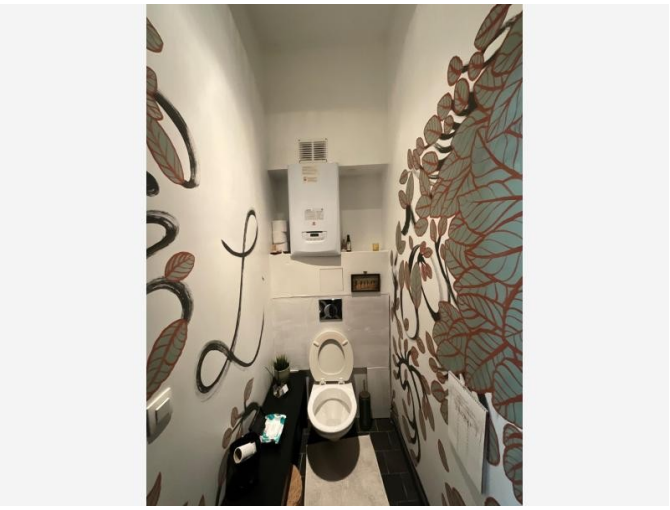
Beschrijving	Notitie	Terug te vinden op plannen
Fiche 11: Schachten/kokers/schouwen	Geen weet van gebruikte materialen in en rond schachten/kokers/schouwen; Extra controle bij renovatie/sloop aan te raden	Plan 1.1: Plan appartement
