Asbestinventarisattest

Magerstraat 112, 9420 Erpe-Mere

Attestnummer : **20261120-000276.000**
Uitgegeven op : **20.11.2026**
Geldig tot : **20.11.2031**

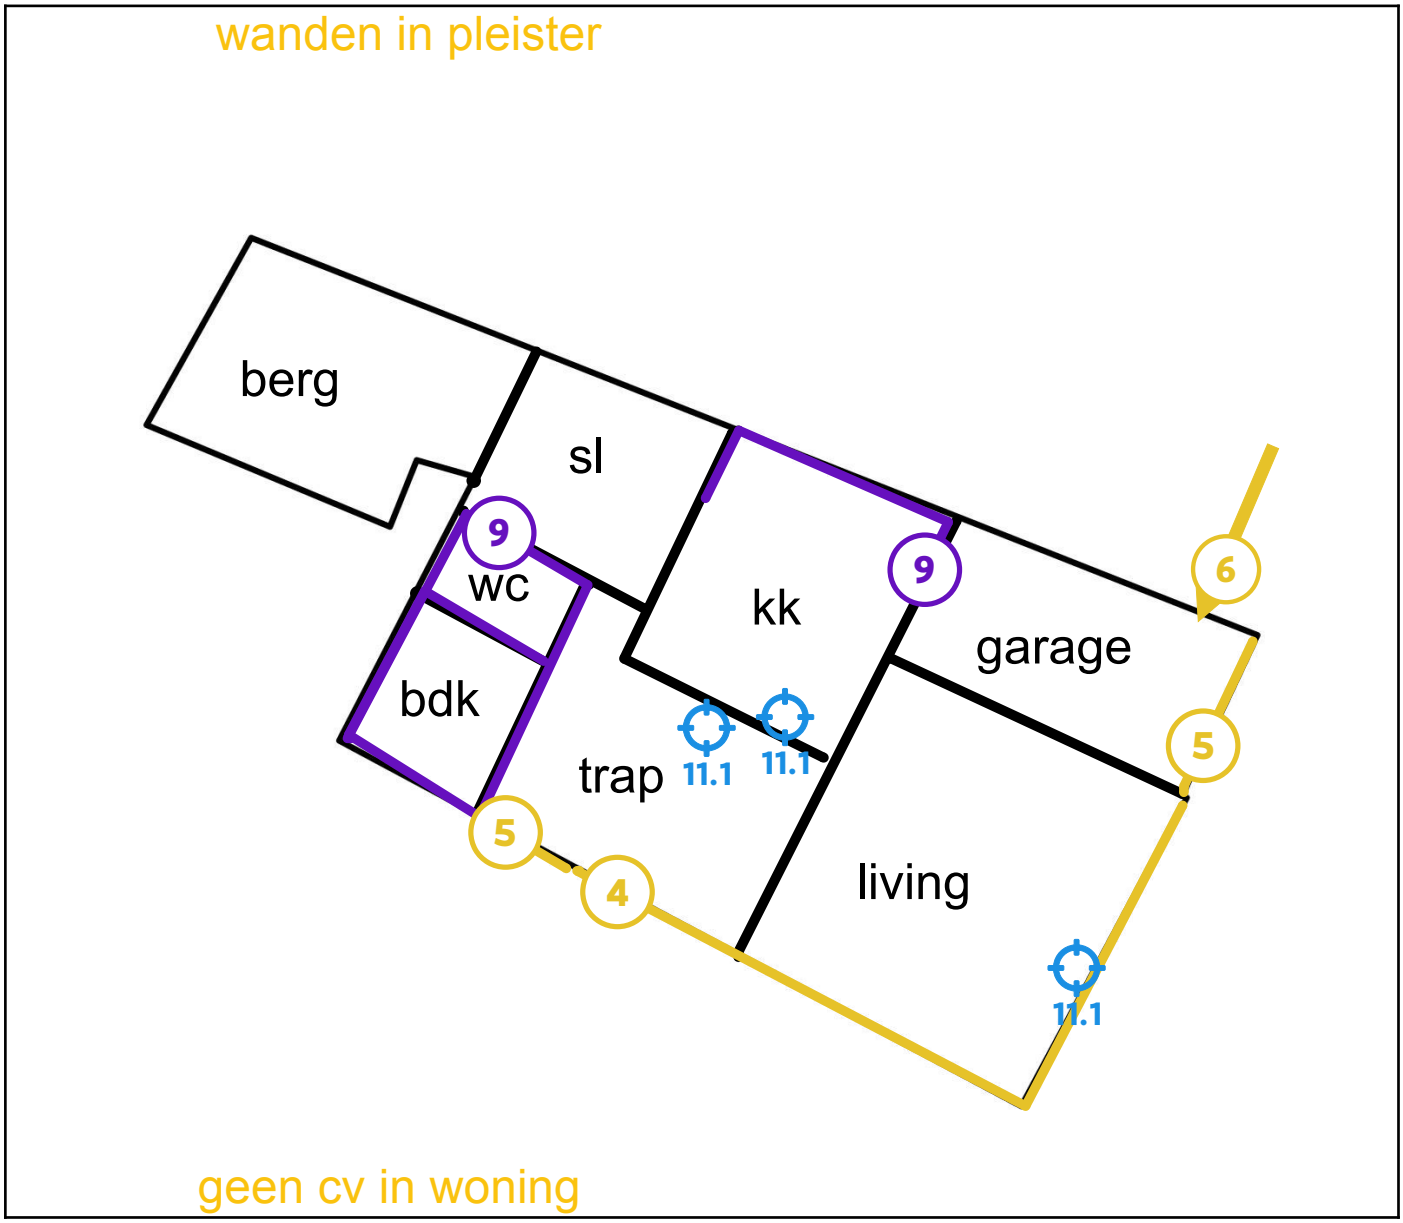
Plan 1.1: Hoofdgebouw plan gvl

Beschrijving	Type	Actie
4. Vensterbank massal	Asbestmateriaal	Zorgvuldig beheren
5. inlegpaneel type glasal	Asbestmateriaal	Zorgvuldig beheren
6. Bakeliet electra	Asbestmateriaal	Zorgvuldig beheren
9. 6. faiancelijm achter tegels	Advies	-
11. 1. pleisterwerk wanden	Geen asbest	-

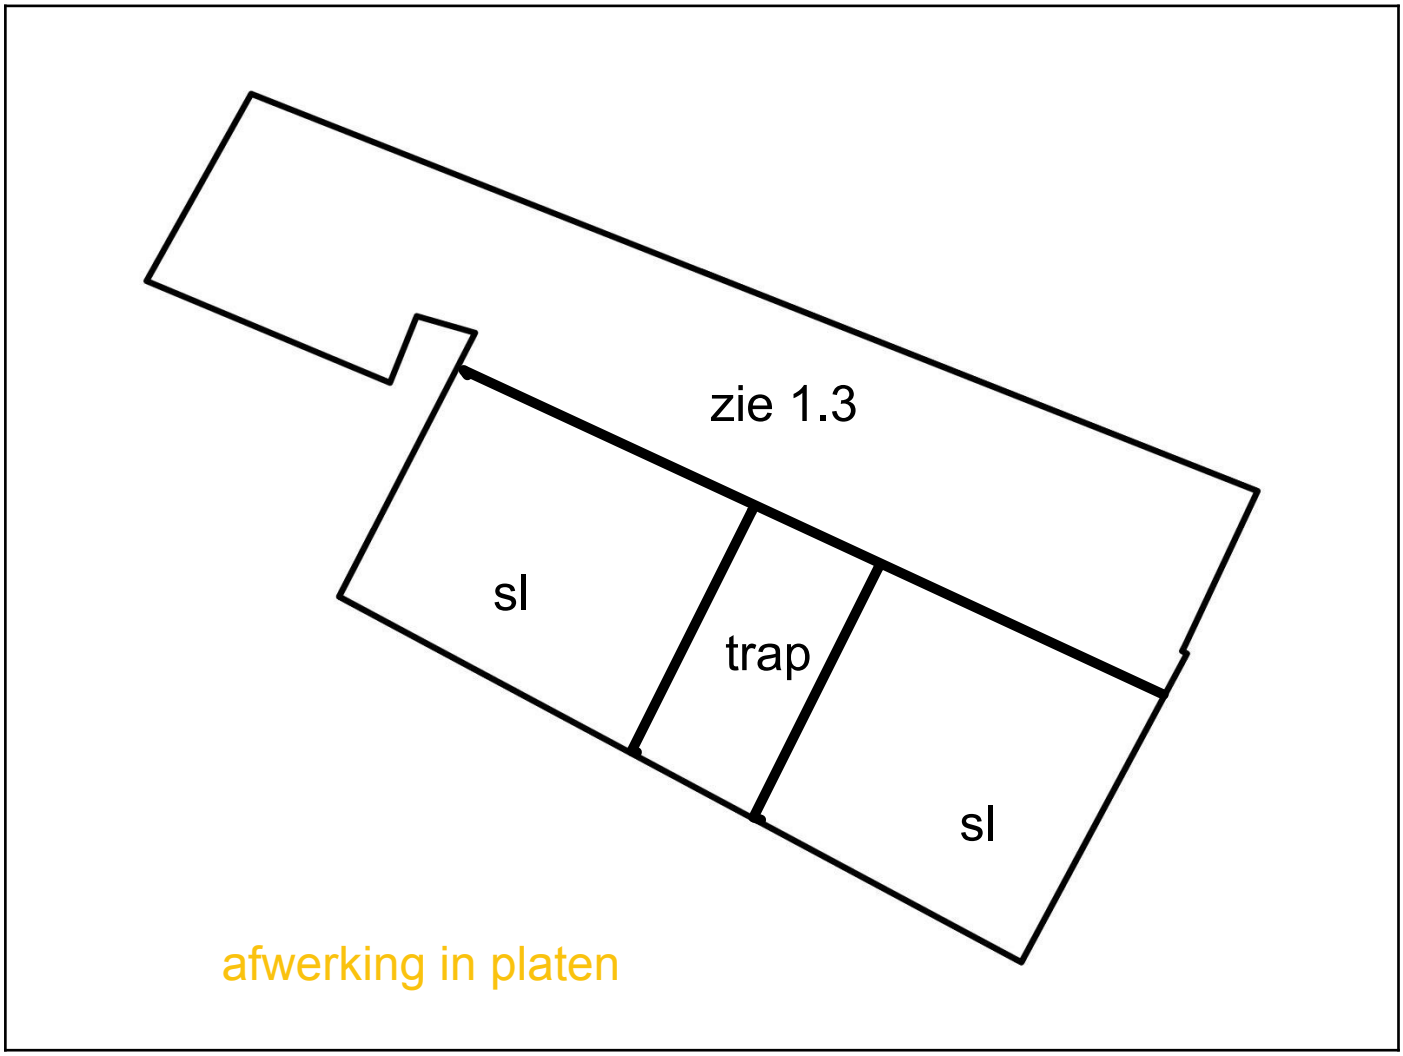
Plan 1.2: Hoofdgebouw plan 1e

Beschrijving	Type	Actie
8. 21. Plafond type: Plaatmateriaal	Advies	-

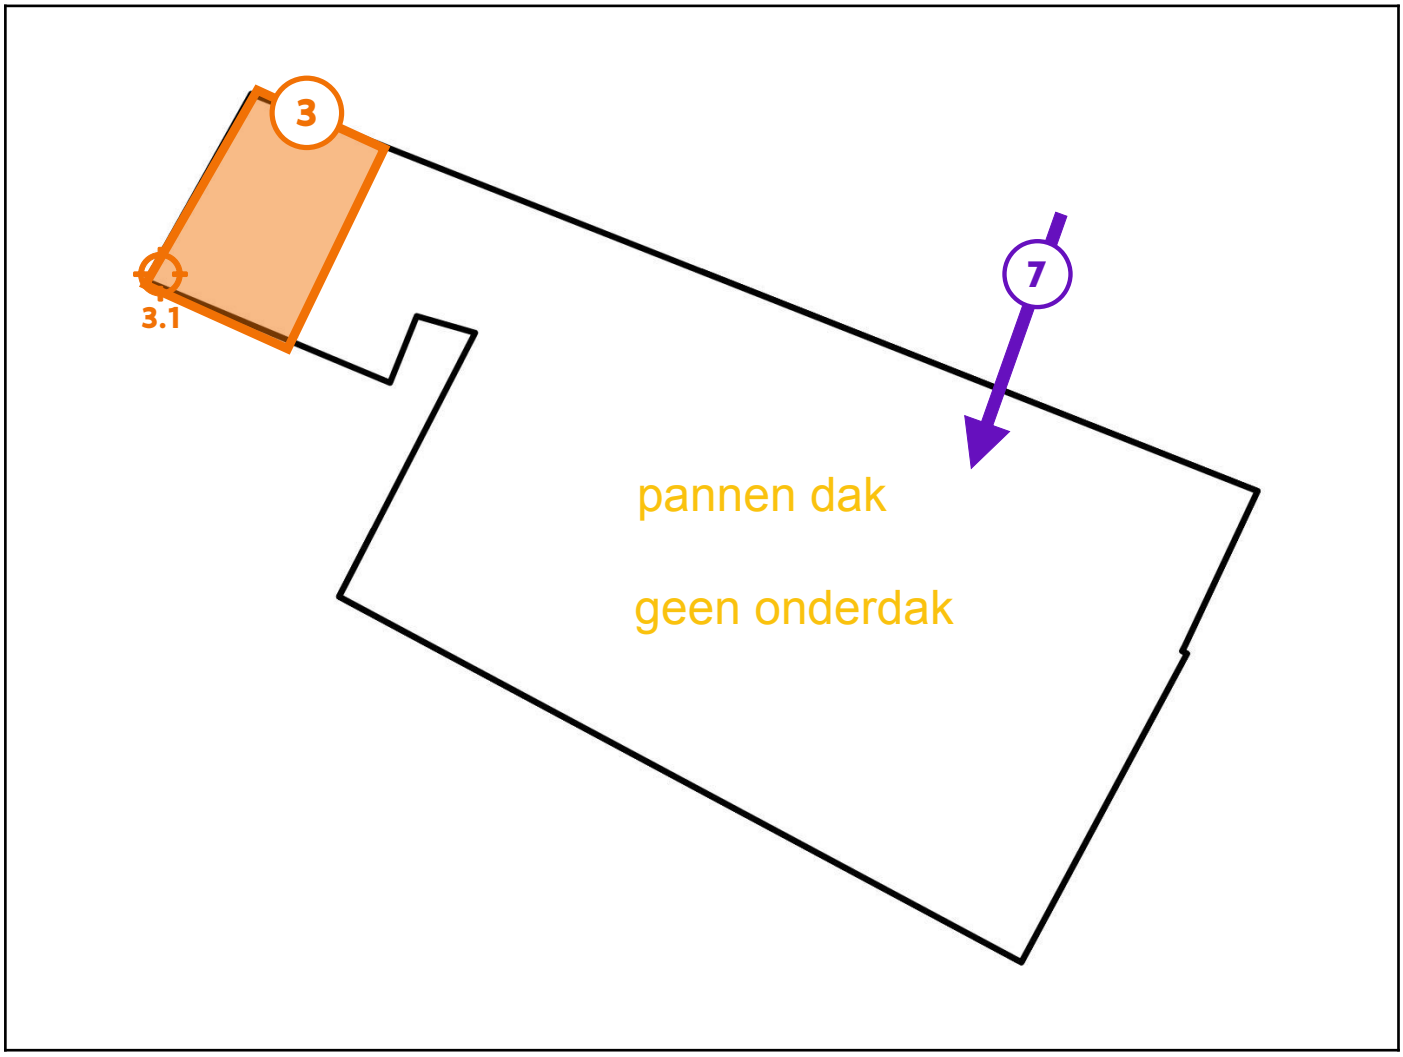
Plan 1.3: Hoofdgebouw plan dak

Beschrijving	Type	Actie
3. golfplaten dak	Asbestmateriaal	Verwijderen
3.1 Code: Pm2	Puntmonster	-
7. 31. Binnenkant schouw	Beperking	-
14. 3. Dak type: niet asbest verdacht	Overige ruimte of materiaal	-
18. 95. Onderdak type: geen	Overige ruimte of materiaal	-

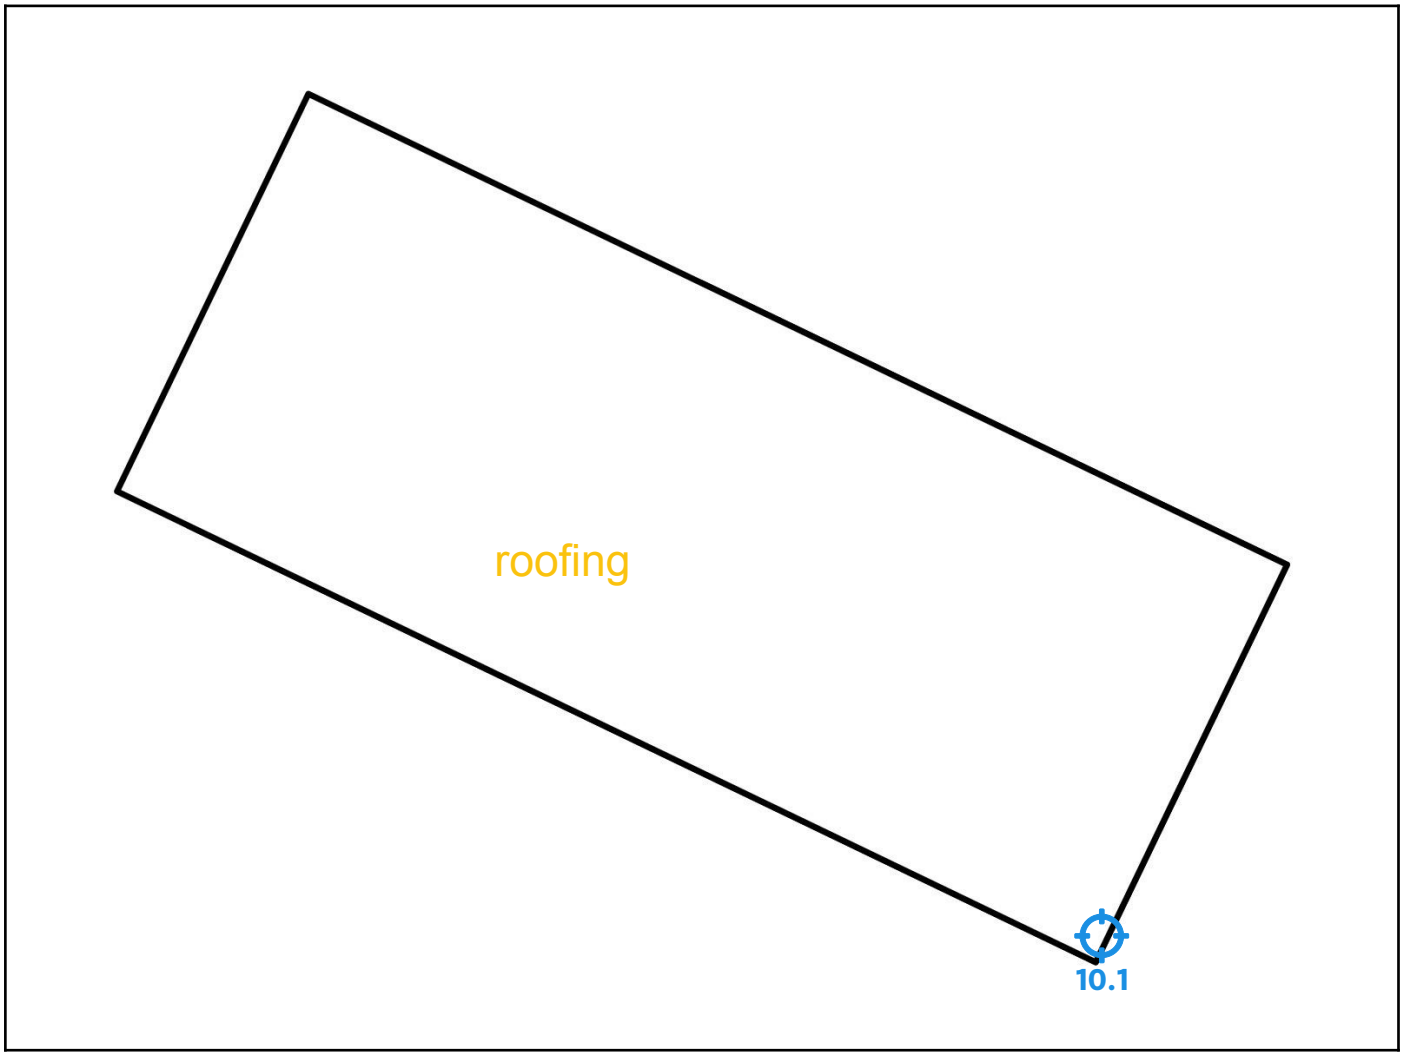
Plan 2.2: Garage plan dak

Beschrijving	Type	Actie
10. 9. roofing dak	Geen asbest	-
10.1 Code: Pm4	Puntmonster	-

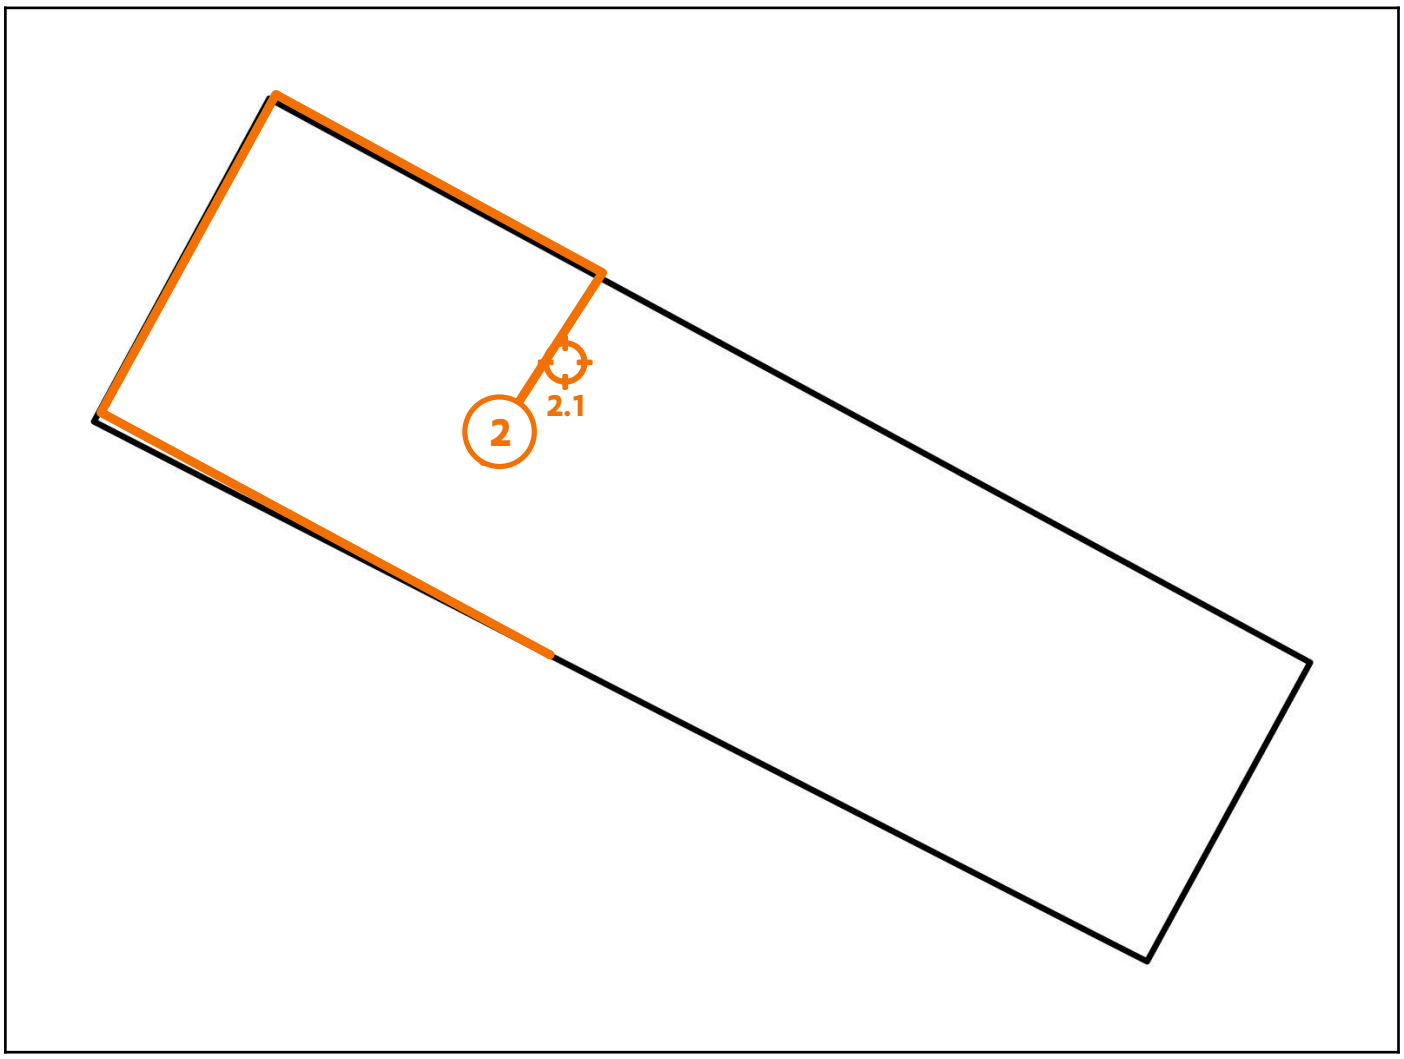
Plan 3.1: Koterij plan gvl

Beschrijving	Type	Actie
2. Asbest lambrisering	Asbestmateriaal	Verwijderen
2.1 Code: Pm3	Puntmonster	-

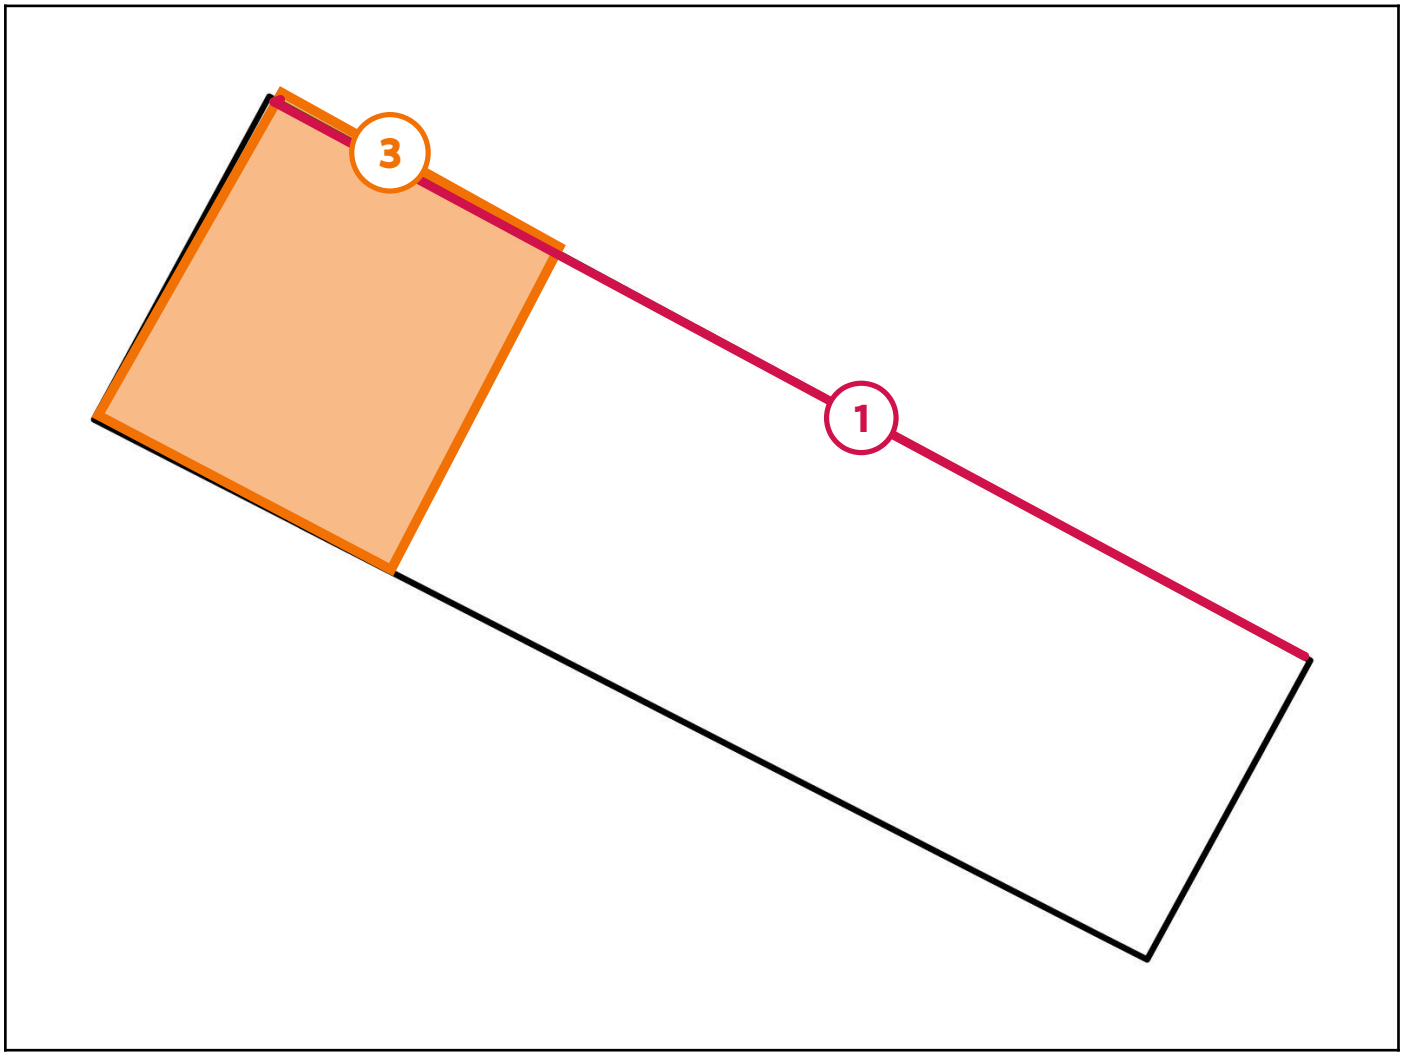
Plan 3.2: Koterij plan dak

Beschrijving	Type	Actie
1. Sediment en slib in goot	Asbestmateriaal	Dringend verwijderen
3. golfplaten dak	Asbestmateriaal	Verwijderen

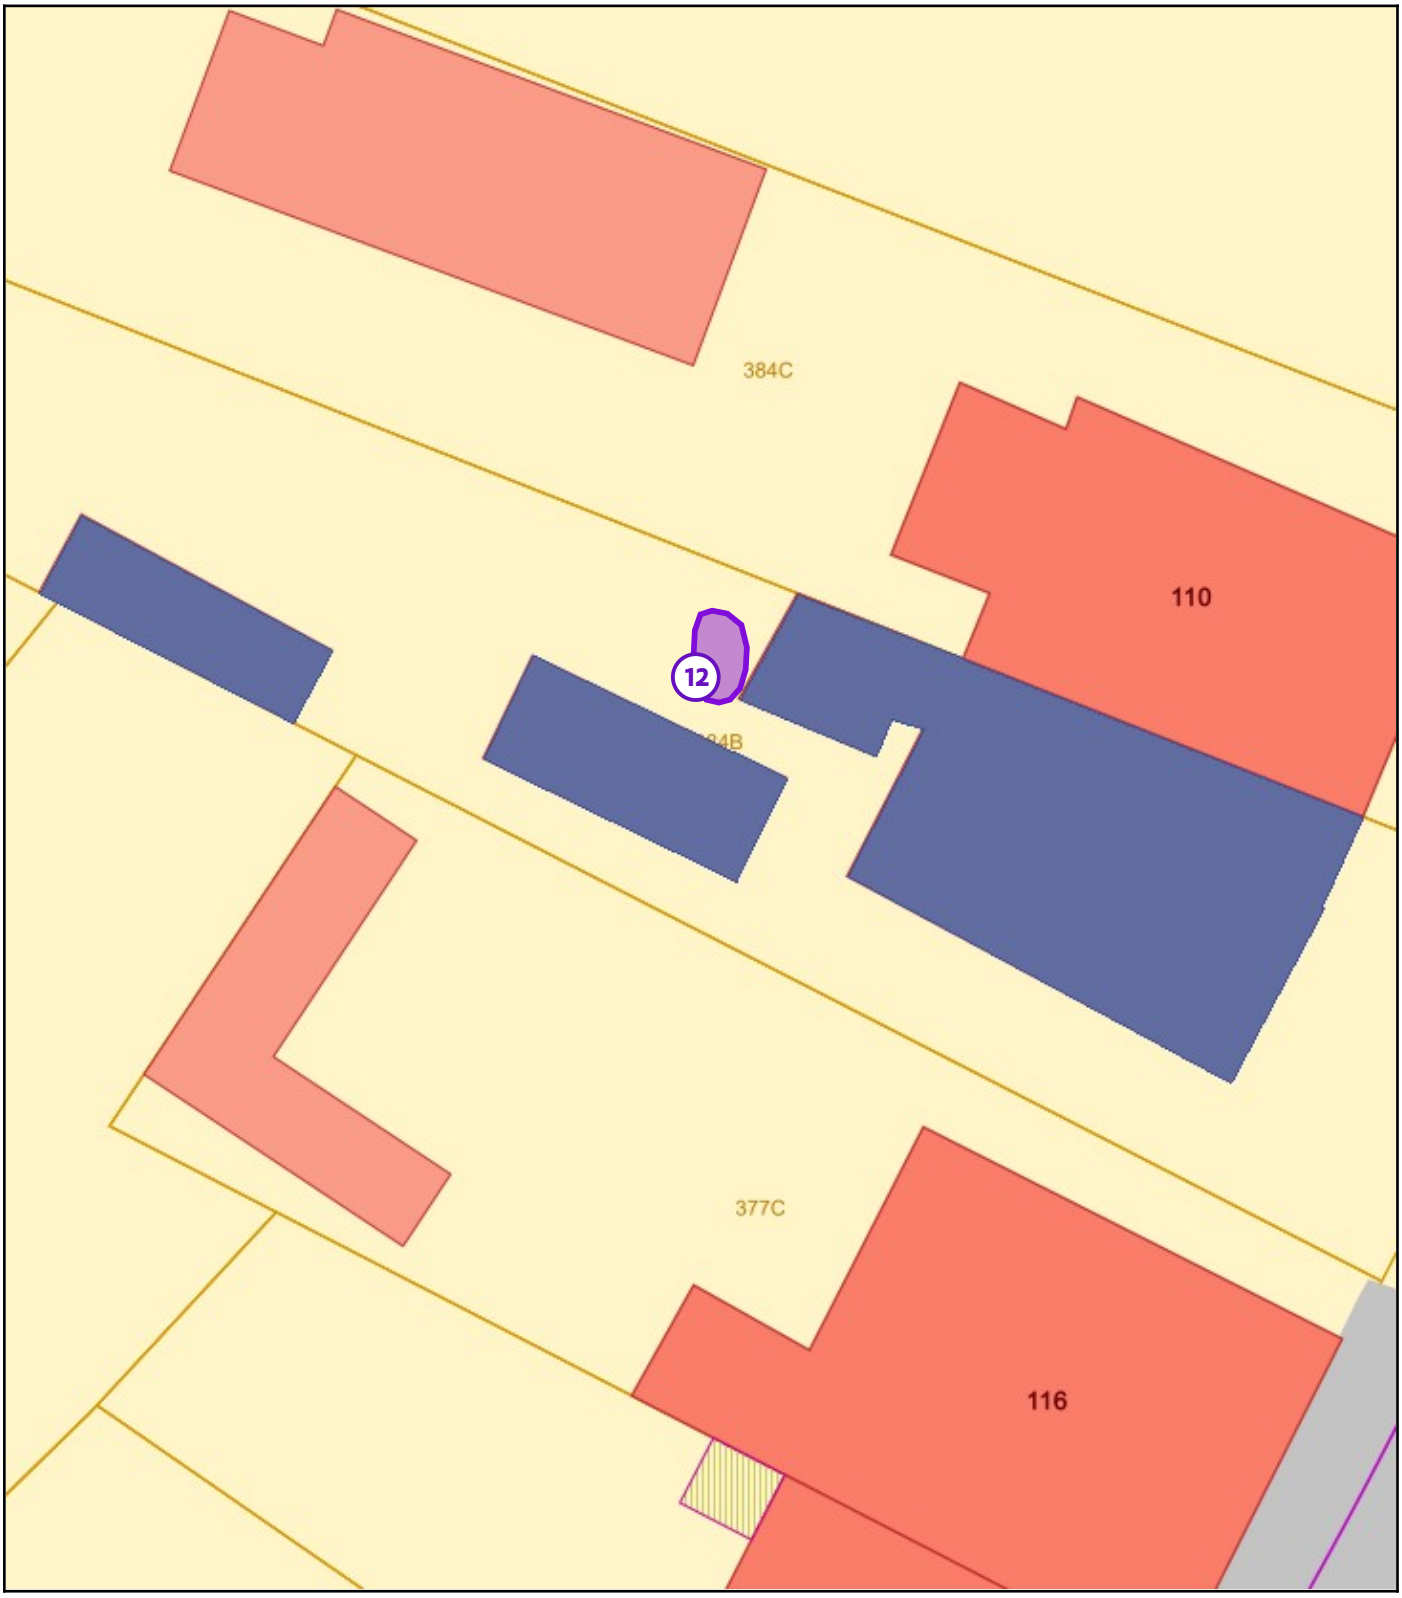
Plan 4.1: Afdruipzones/afvloeizones

12. Golfplaten zonder goot	Afdruipzone/afvloeizone	-

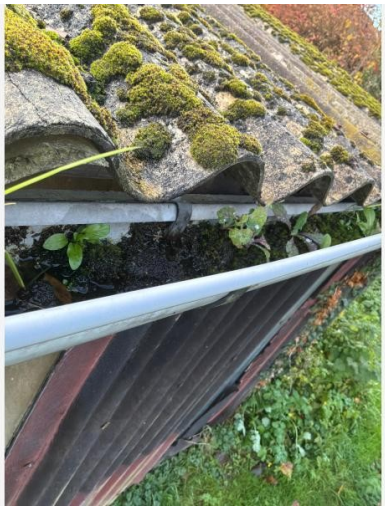
Fiche 1: Sediment en slib in goot

Asbestmateriaal - afvalstof

Beschrijving	Sediment en slib in goot
Type afvalstof	Betreft resten (contaminatie) van verwering of beschadiging
Type resten (contaminatie)	• Stof, deeltjes < 4 mm, flinters, gruis (vermengd in materiaal)
Besmette materialen	• Sediment (dakgoot, afvoerbuis, regenwaterput, ...)
Bron van de resten	Daken
Omgeving	Buiten
Primaire drager	Schuin dak
Gebondenheid resten	Niet hecht
Hoeveelheid (gewicht - aantal)	• 10,00 kg - 1 stuk
Totaal gewicht	10,00 kg
Eenvoudig bereikbaar	Ja
Identificatiemethode	De asbestdeskundige beoordeelt het materiaal als asbestverdacht en dus asbesthoudend, en dit zonder monstername.

Dringend verwijderen

- Verwijder het asbestafval.

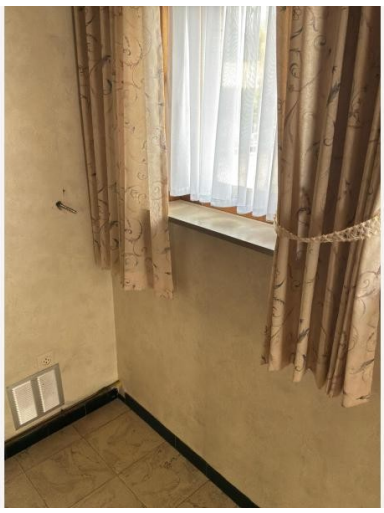
Fiche 4: Vensterbank massal

Eindbeoordeling materiaalrisico	Laag materiaalrisico en/of verlaagde kans op vezelvrijgave

Beschrijving	Vensterbank massal
Omgeving	Binnen
Primaire drager	Wandopening verticaal (raam, deur, ...)
Asbestmateriaal	Plaat, paneel, tablet - Type Massal
Bindmiddel van asbestmateriaal	Cement
Gebondenheid op basis van bindmiddel	Hecht
Hoeveelheid (oppervlakte - dikte - aantal)	• 3,00 m^2 - 1,00 cm - 1 stuk
Totaal volume	0,03 m^3
Eenvoudig bereikbaar	Ja
Bevestigingswijze	• Geklemd
Identificatiemethode	De asbestdeskundige beoordeelt het materiaal als asbesthoudend, en dit zonder monstername.
Destructieve handeling voor identificatie	Nee
Opmerking	Geschatte hoeveelheid. Vezels zichtbaar met blote oog

Zorgvuldig beheren

- Zorg voor een veilig beheer. Vermijd het beschadigen van het asbestmateriaal. Controleer de toestand jaarlijks op wijzigingen.
- Voer bijkomende staalname(s) uit.

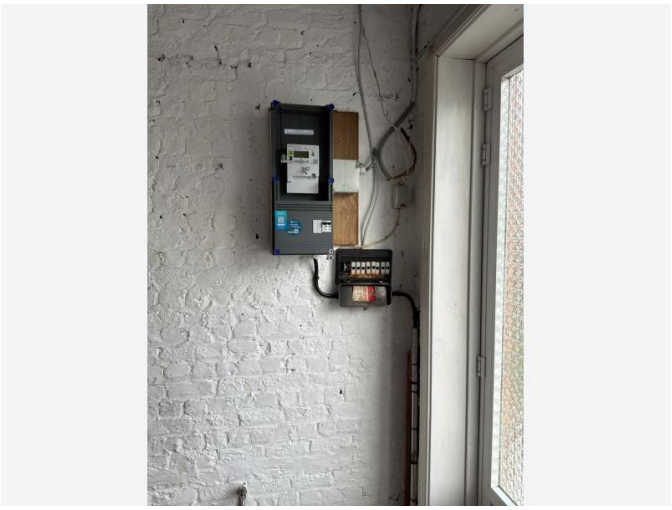
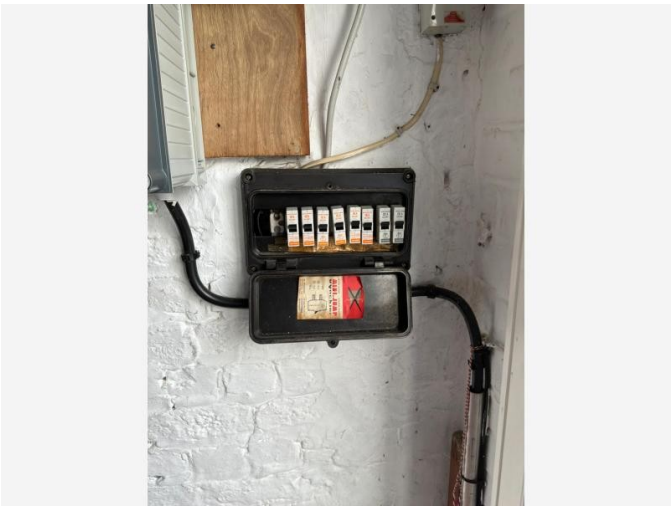
Fiche 6: Bakeliet electra

Beschrijving	Bakeliet electra
Omgeving	Binnen
Primaire drager	Communicatie en elektrische infrastructuur en uitrusting
Asbestmateriaal	Plaat, paneel, tablet - Type Bakeliet
Bindmiddel van asbestmateriaal	Kunststof of -hars
Gebondenheid op basis van bindmiddel	Hecht
Hoeveelheid (oppervlakte - dikte - aantal)	• 0,59 m^2 - 0,30 cm - 1 stuk
Totaal volume	0,002 m^3
Eenvoudig bereikbaar	Ja
Bevestigingswijze	• Onbekend
Identificatiemethode	De asbestdeskundige beoordeelt het materiaal als asbestverdacht en dus asbesthoudend, en dit zonder monstername. Motivatie: De monstername brengt andere schade aan dan schade die inherent is aan de monstername.
Destructieve handeling voor identificatie	Nee
Opmerking	Geschatte hoeveelheid Betreft verschillende toepassingen in bakeliet

Zorgvuldig beheren
