Asbestinventarisattest

Sint-Truidensesteenweg 58, 3300 Tienen

Attestnummer : **20261116-000526.000**
Uitgegeven op : **16.11.2026**
Geldig tot : **Onbeperkt** (tenzij de toestand wijzigt)

Asbestveilig (maar mogelijk niet asbestvrij)

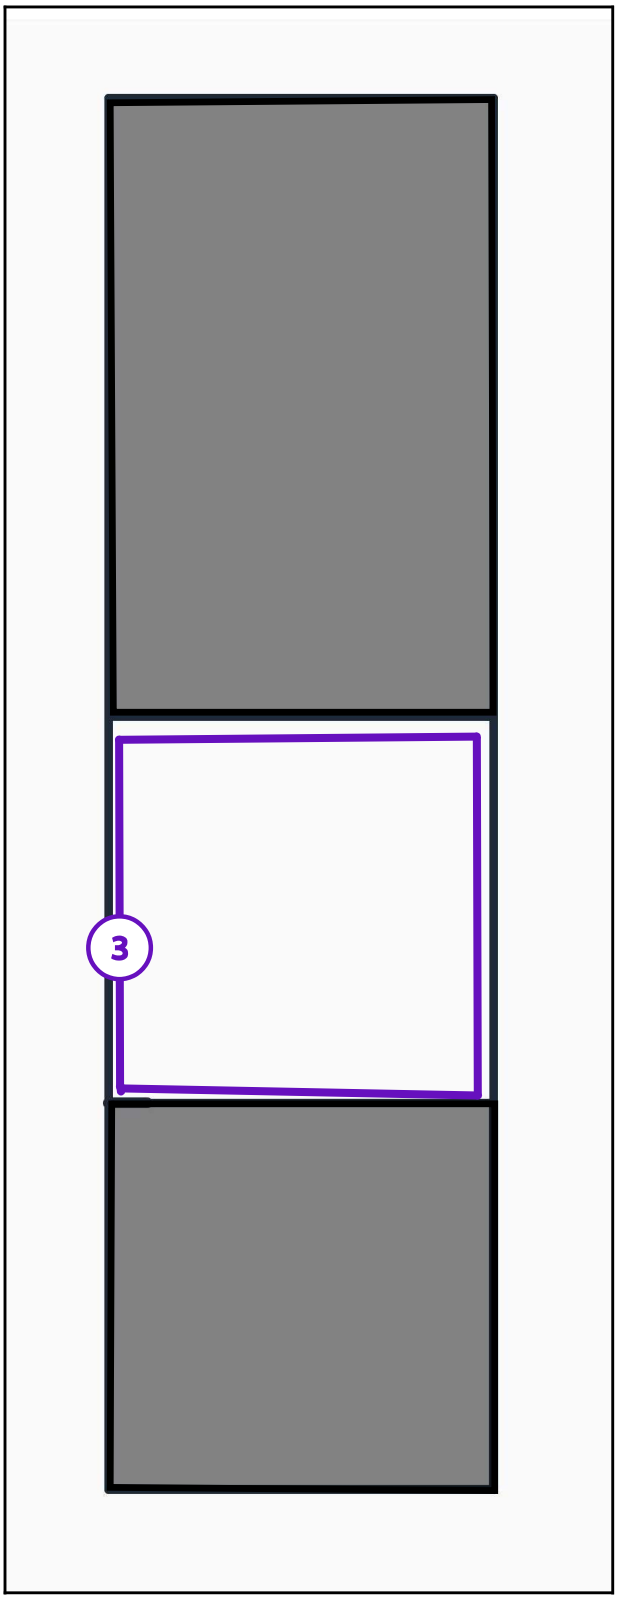
Plan 1.1: Kelder

3. Muren zonder binnenafwerking	Advies	-

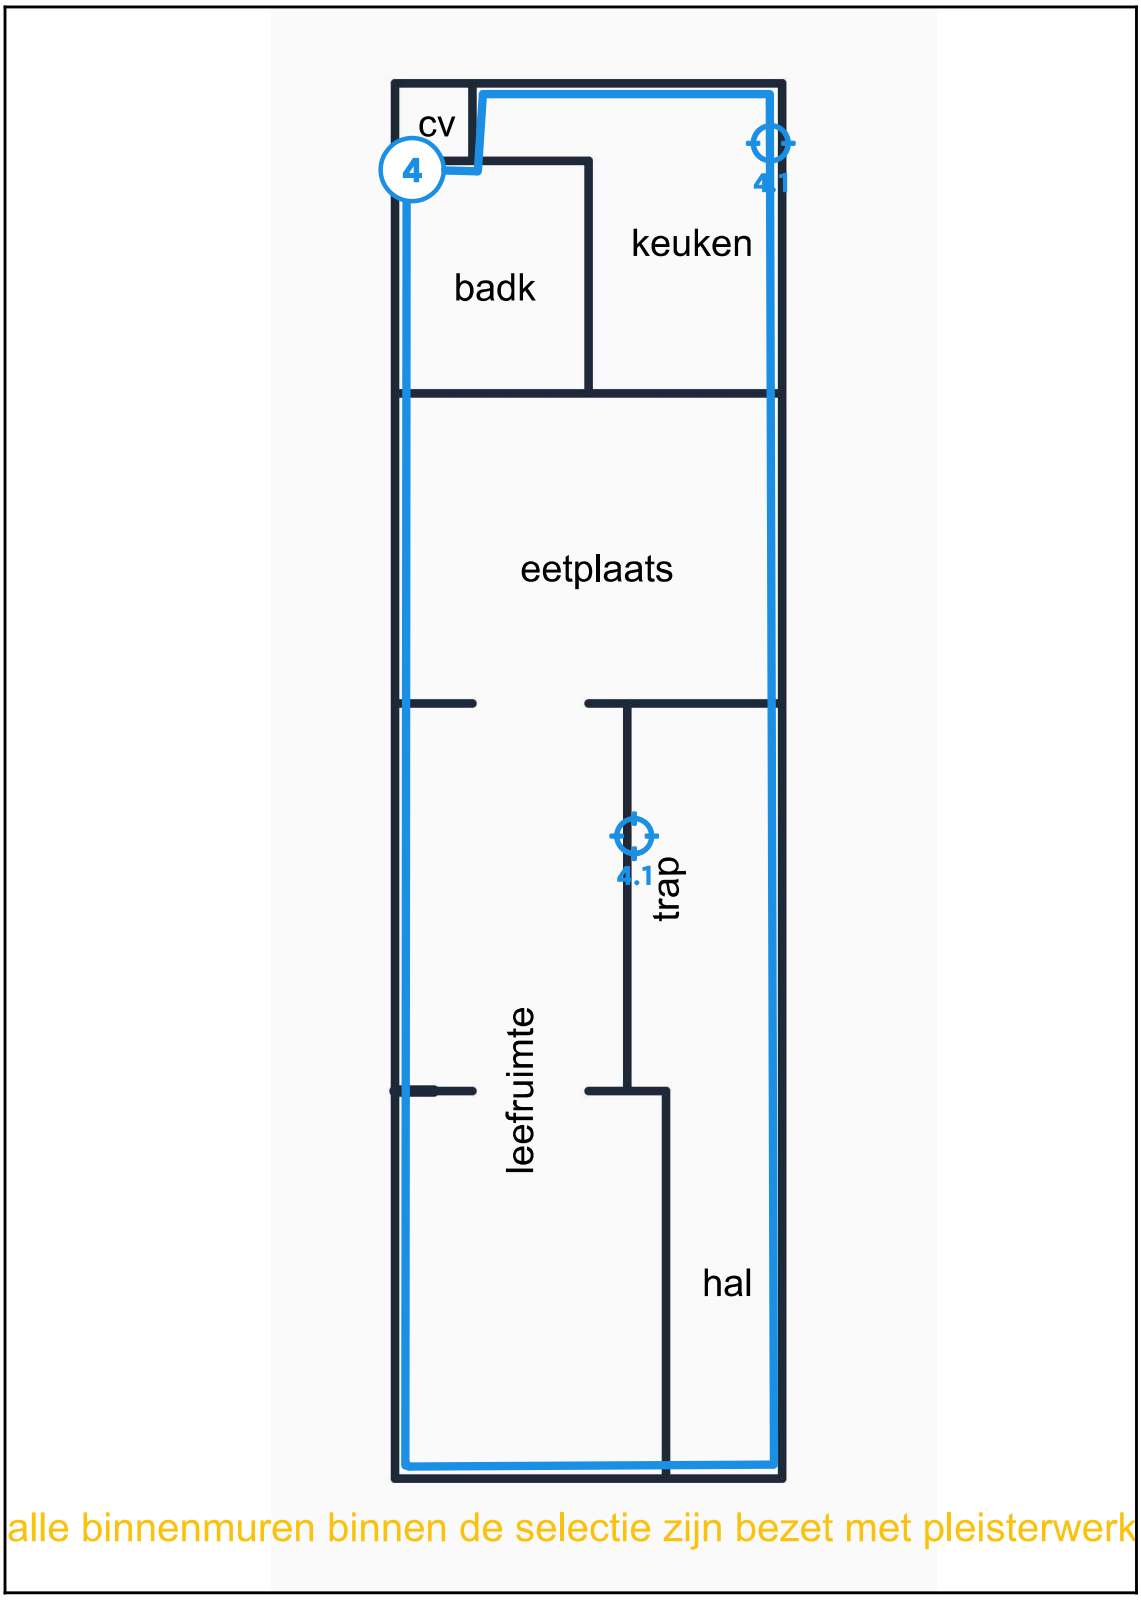
Plan 1.2: GV - Wanden

4. Pleisterwerk wanden	Geen asbest	-
4.1 Code: 1	Mengmonster	-

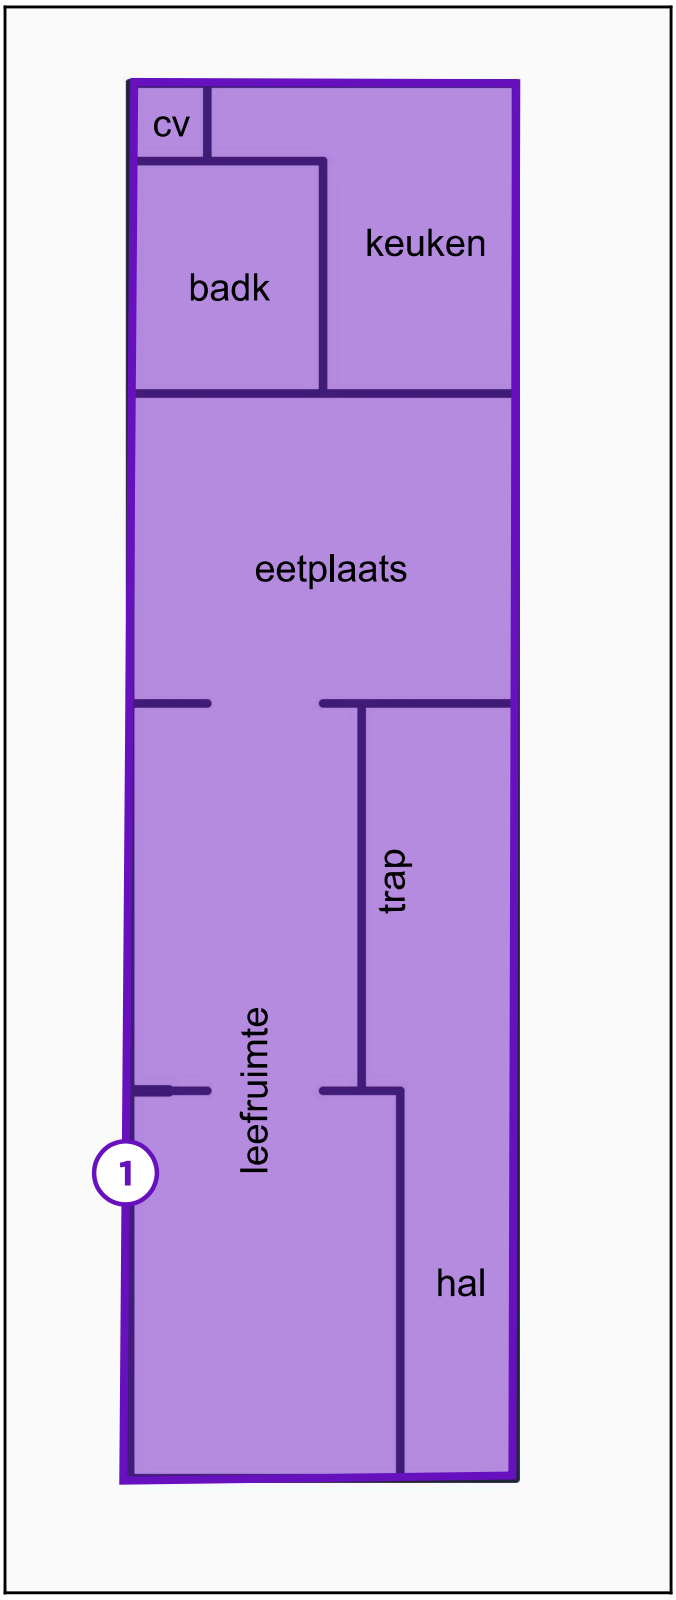
Plan 1.3: GV - plafond

1. Gipskartonplaten plafonds	Advies	-

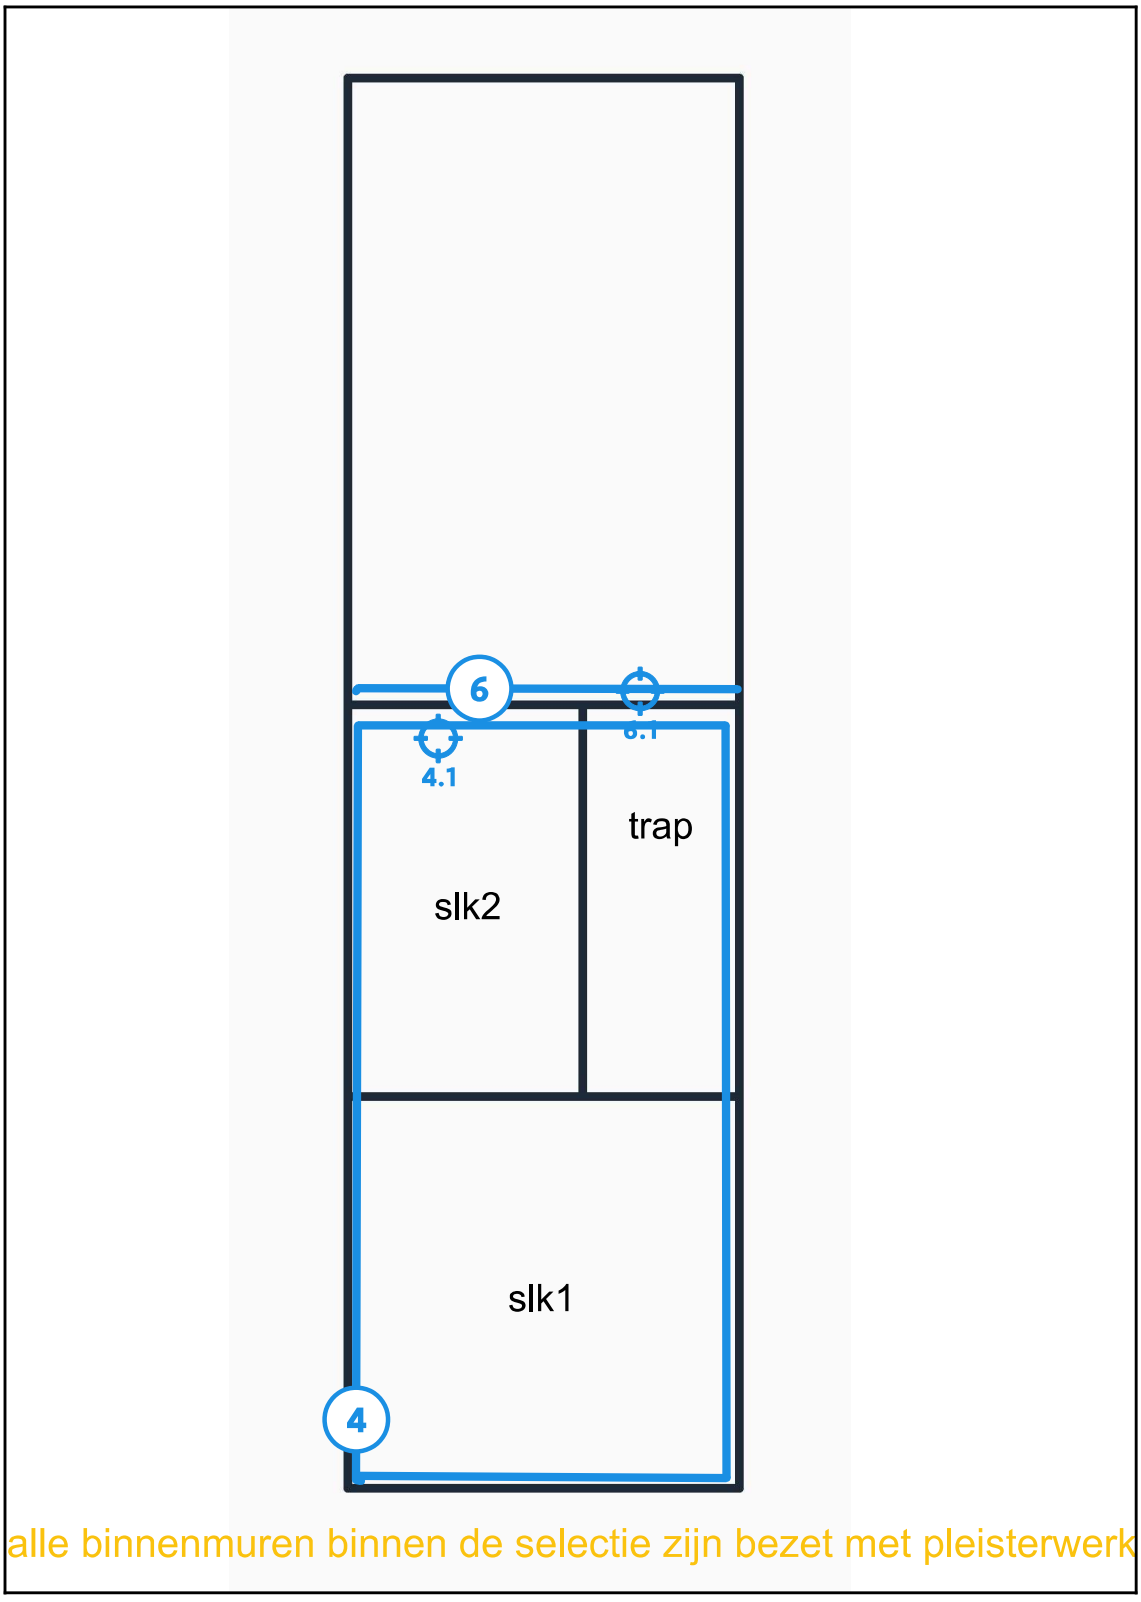
Plan 1.4: GV+1 - Wanden

4. Pleisterwerk wanden	Geen asbest	-
4.1 Code: 1	Mengmonster	-
6. Cementering achtergevel	Geen asbest	-
6.1 Code: 4	Mengmonster	-

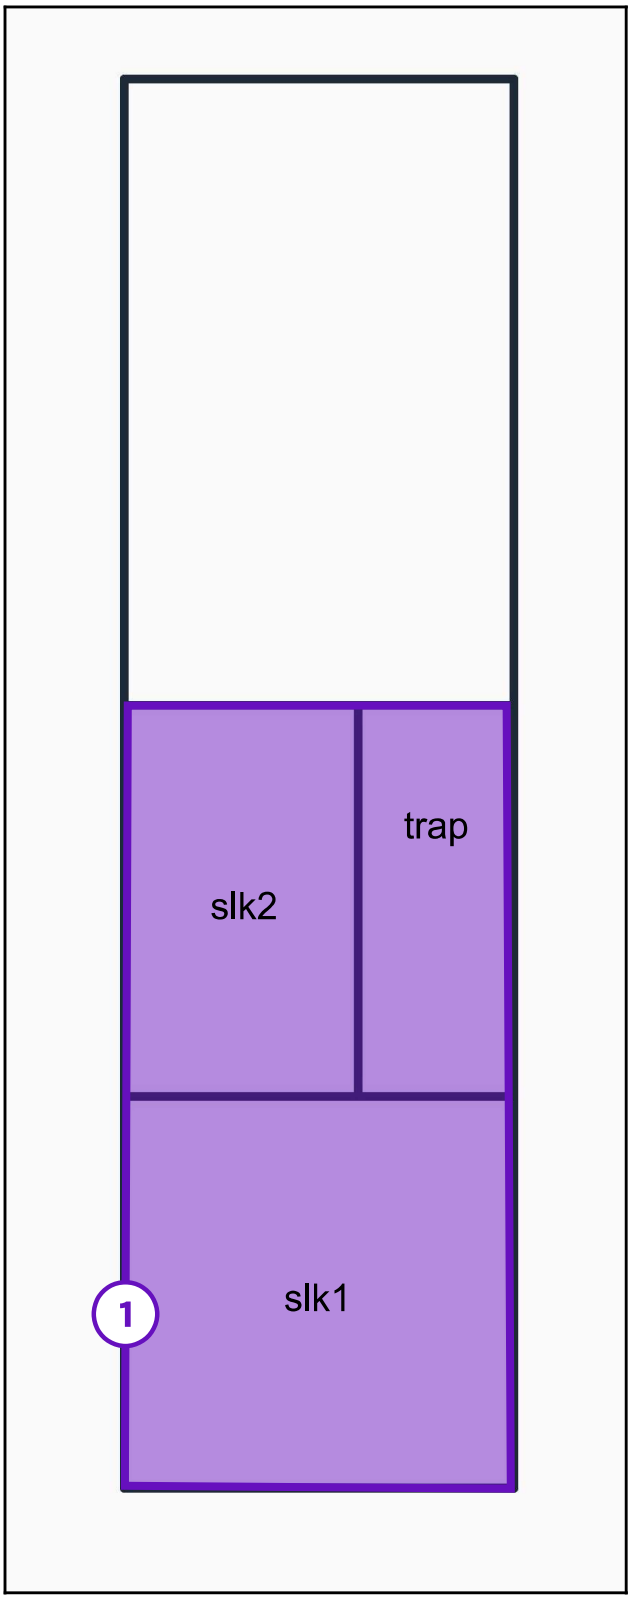
Plan 1.5: GV+1 - Plafond

1. Gipskartonplaten plafonds	Advies	-

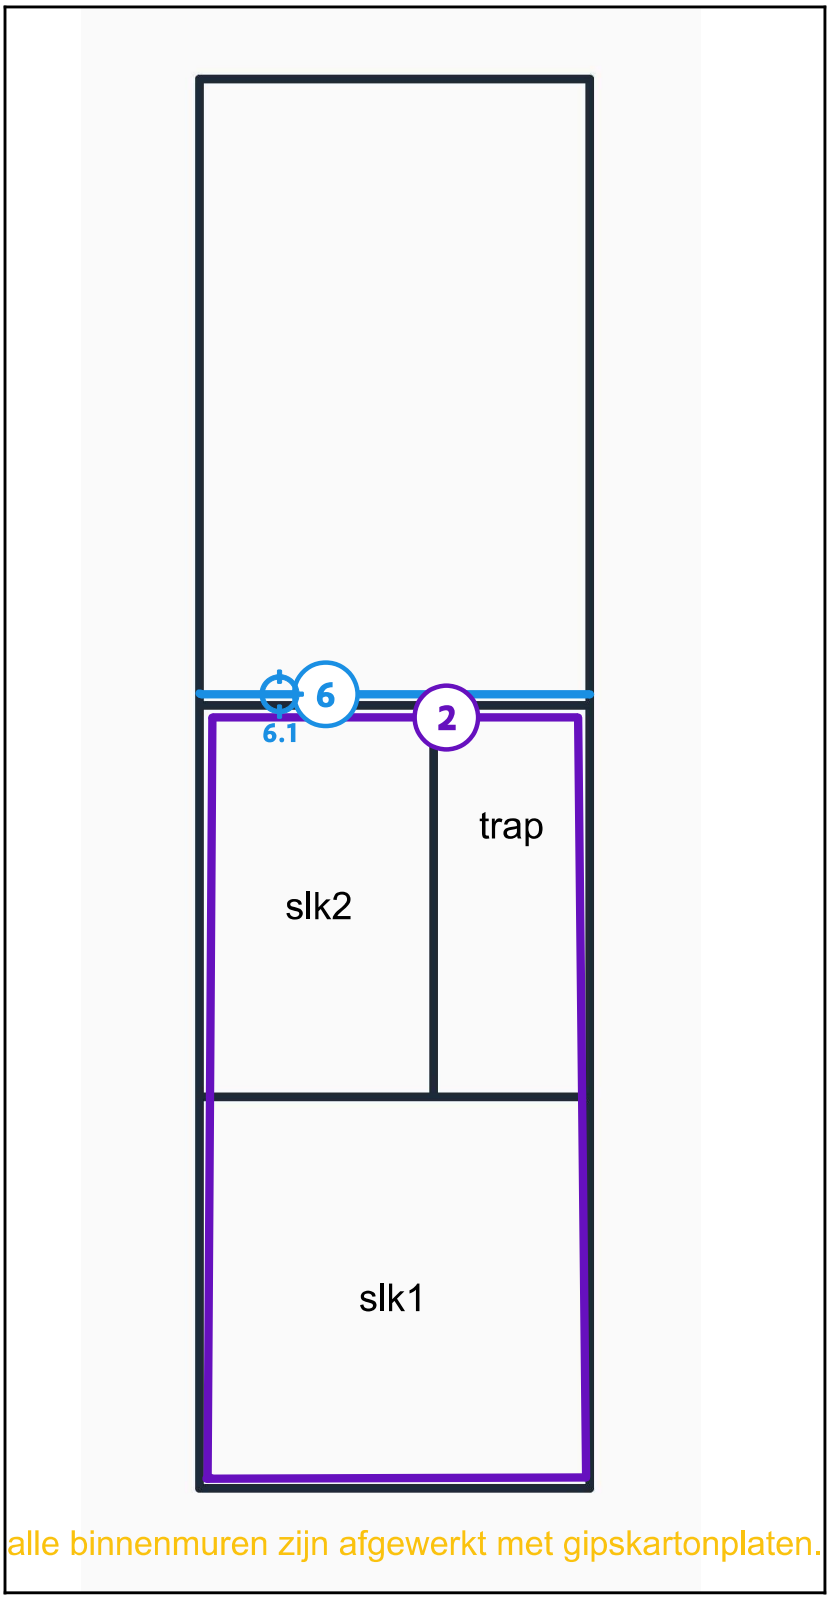
Plan 1.6: GV+2 - Wanden

2. Gipskartonplaten - wanden GV+2	Advies	-
6. Cementering achtergevel	Geen asbest	-
6.1 Code: 4	Mengmonster	-

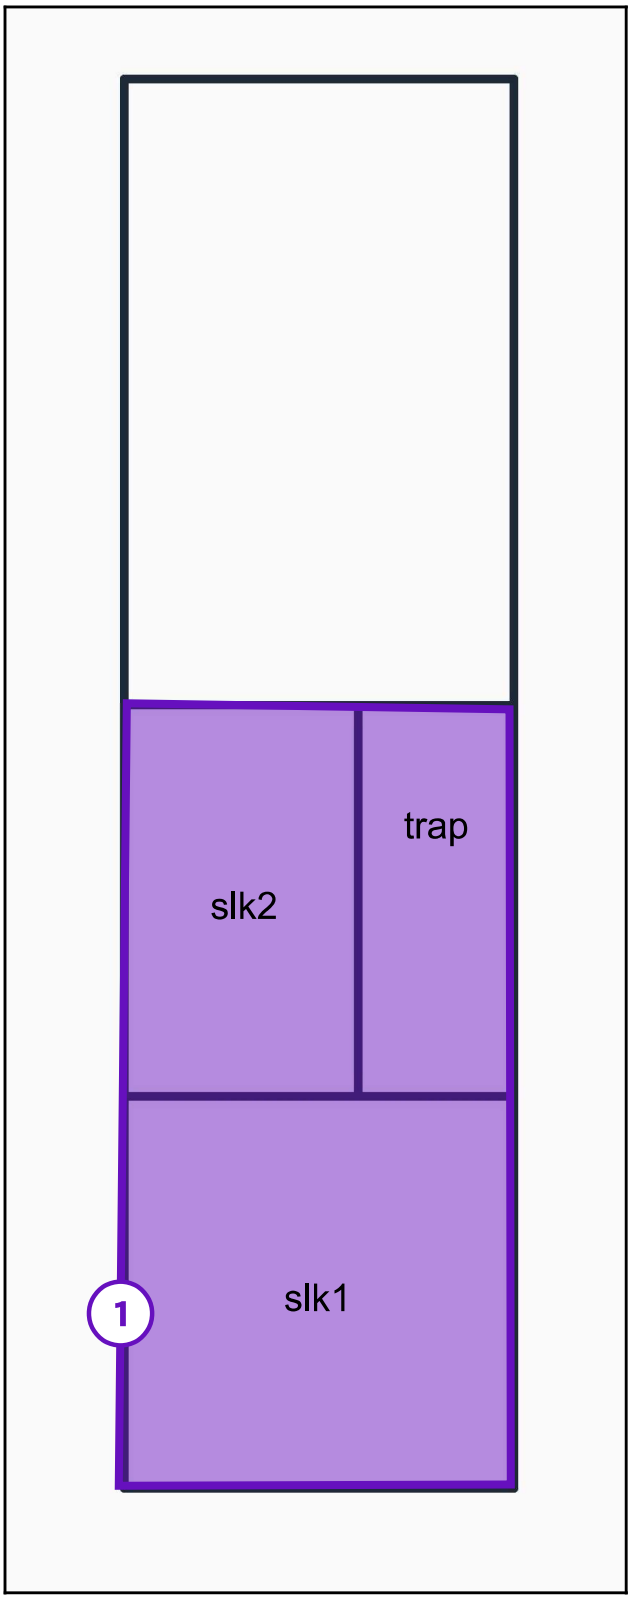
Plan 1.7: GV+2 - Plafond

1. Gipskartonplaten plafonds	Advies	-

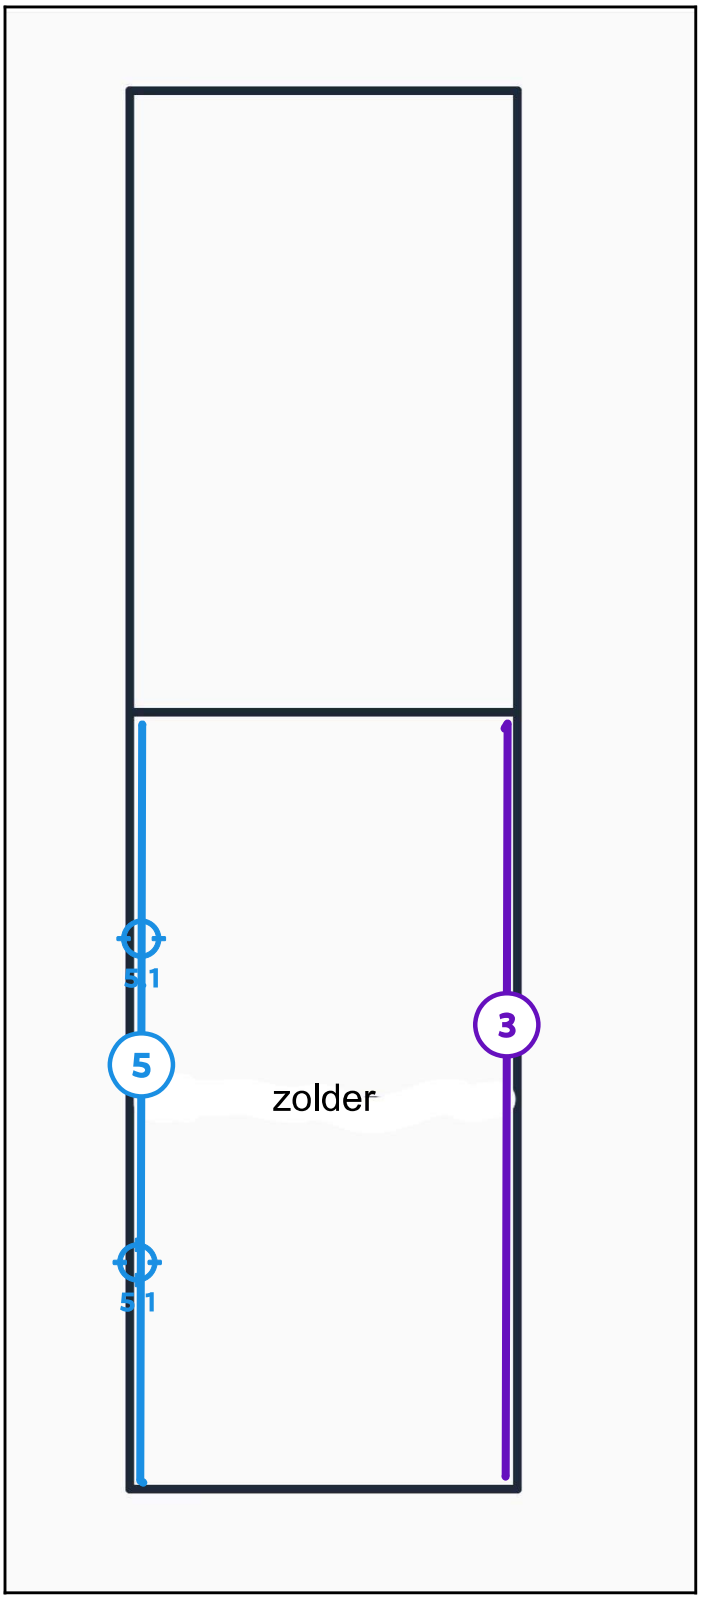
Plan 1.8: Zolder

3. Muren zonder binnenafwerking	Advies	-
5. Cementering zoldermuur	Geen asbest	-
5.1 Code: 2	Mengmonster	-

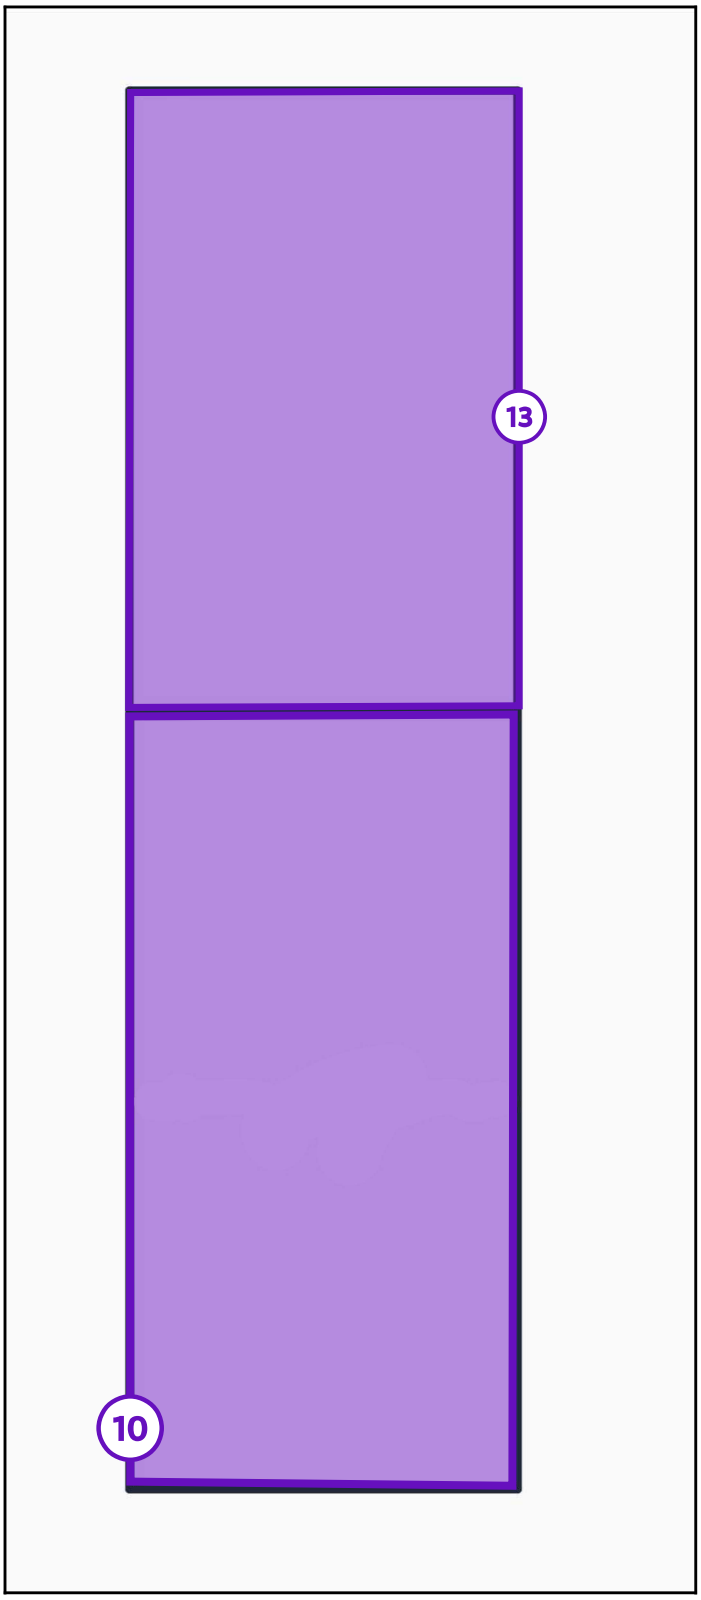
Plan 1.9: Onderdak

10. Flexibel onderdak	Overige ruimte of materiaal	-
13. Materialen onder de roofing niet inspecteerbaar	Overige ruimte of materiaal	-

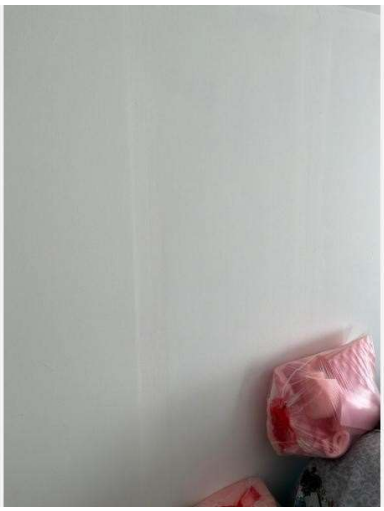
Fiche 2: Gipskartonplaten - wanden GV+2

De wanden van GV+2 werden afgewerkt met niet-asbestverdachte gipskartonplaten.

Basis voor advies	De asbestdeskundige beoordeelt het materiaal als niet-asbestverdacht.
Primaire drager	Binnenwand

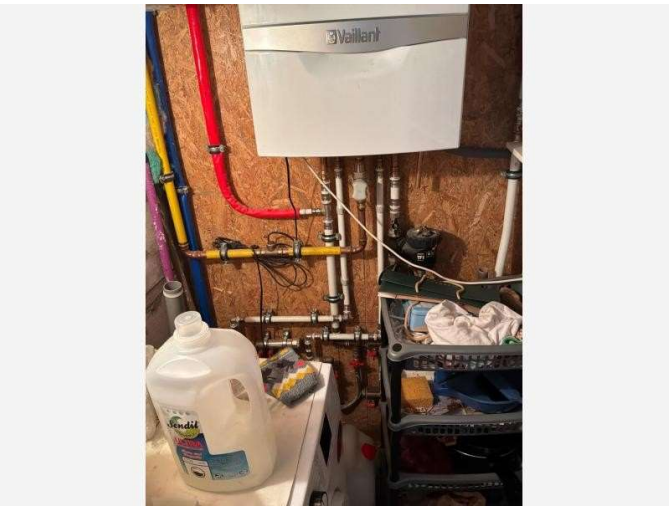
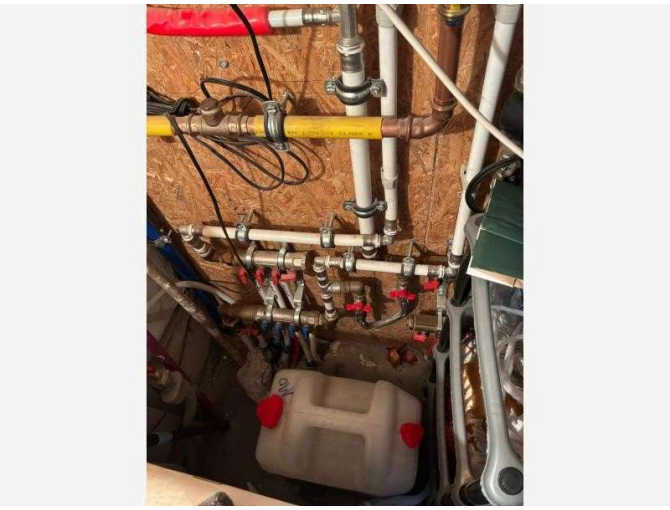
Beschrijving	Notitie	Terug te vinden op plannen
Fiche 14: Liftinfrastructuur niet aanwezig	Er is geen liftinfrastructuur aanwezig op de inspectielocatie	-
Fiche 15: Leidingisolatie (niet aanwezig)	Er is geen leidingisolatie aanwezig.	-
