Asbestinventarisattest

Lichtaartsesteenweg 38, 2275 Lille

Attestnummer : **20260616-000574.000**
Uitgegeven op : **16.06.2026**
Geldig tot : **16.06.2031**

Niet-asbestveilig

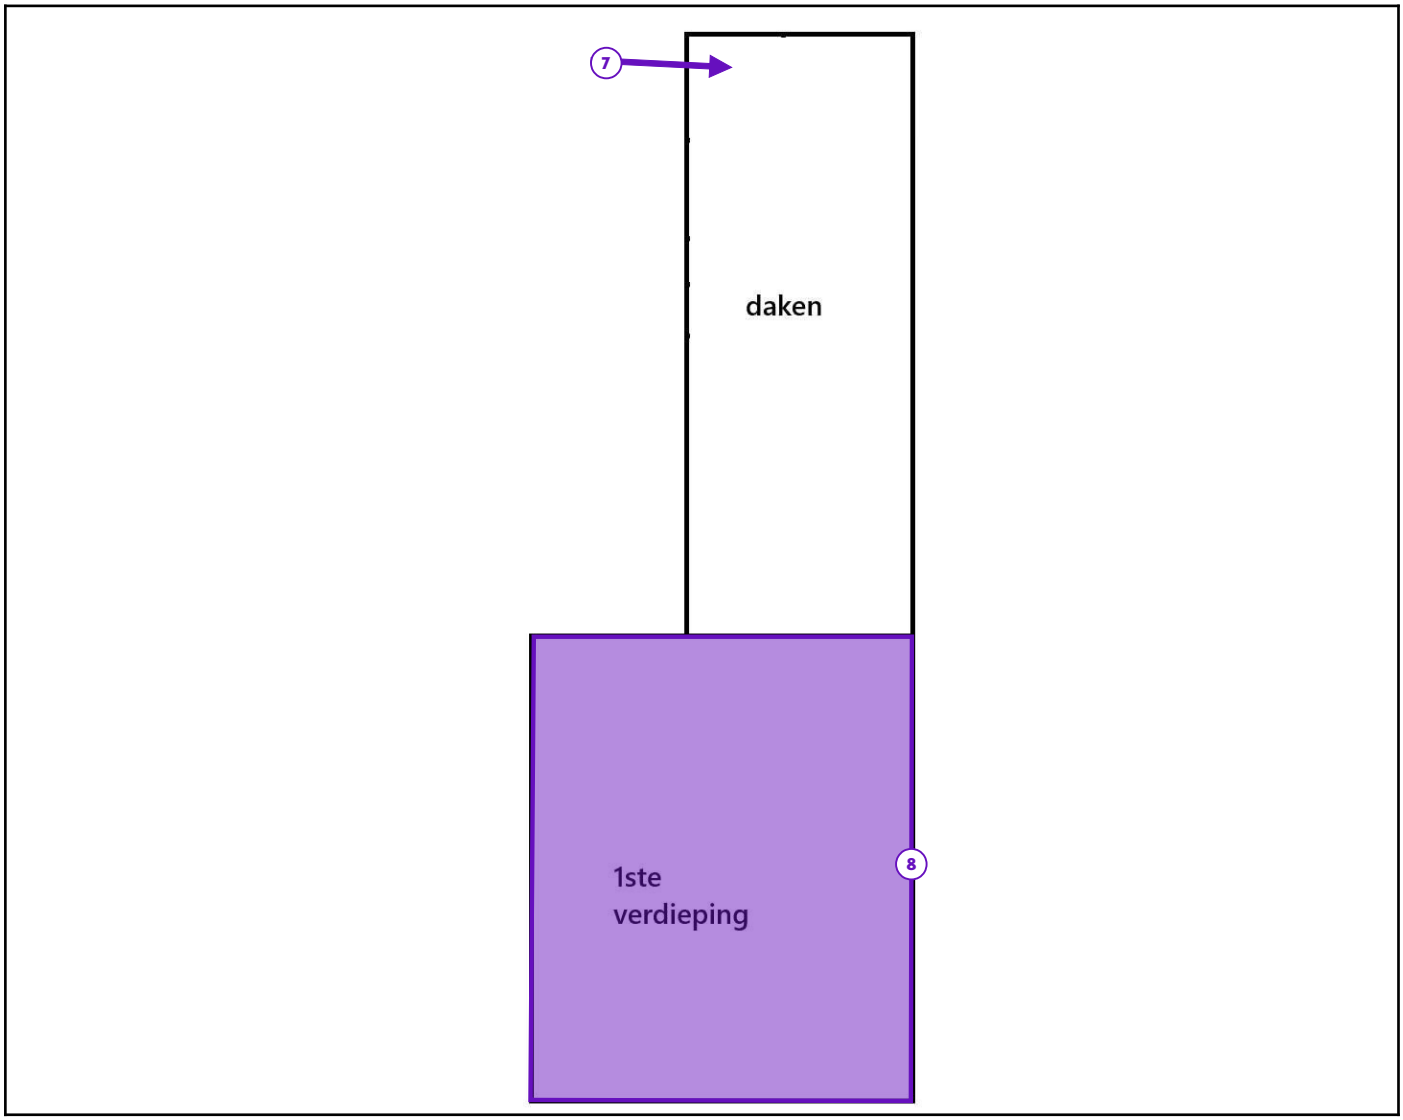
Plan 1.3: 1ste verdieping

Beschrijving	Type	Actie
7. rookgaskanalen	Beperking	-
8. beperking voor de verdiepingen	Beperking	-

Uitleg van de asbestdeskundige: rookgaskanalen kunnen asbesthoudende elementen bevatten echter is een volledige beoordeling pas mogelijk met destructief onderzoek wat buiten dit attest valt.

Uitleg van de asbestdeskundige: de trap richting eerste verdieping was rot en groeide padestoelen op => onveilige situatie.

plafond op gelijkvloers kwam om verschillende plaatsen naar beneden => discutabele stabiliteit van de vloer op 1ste verdieping

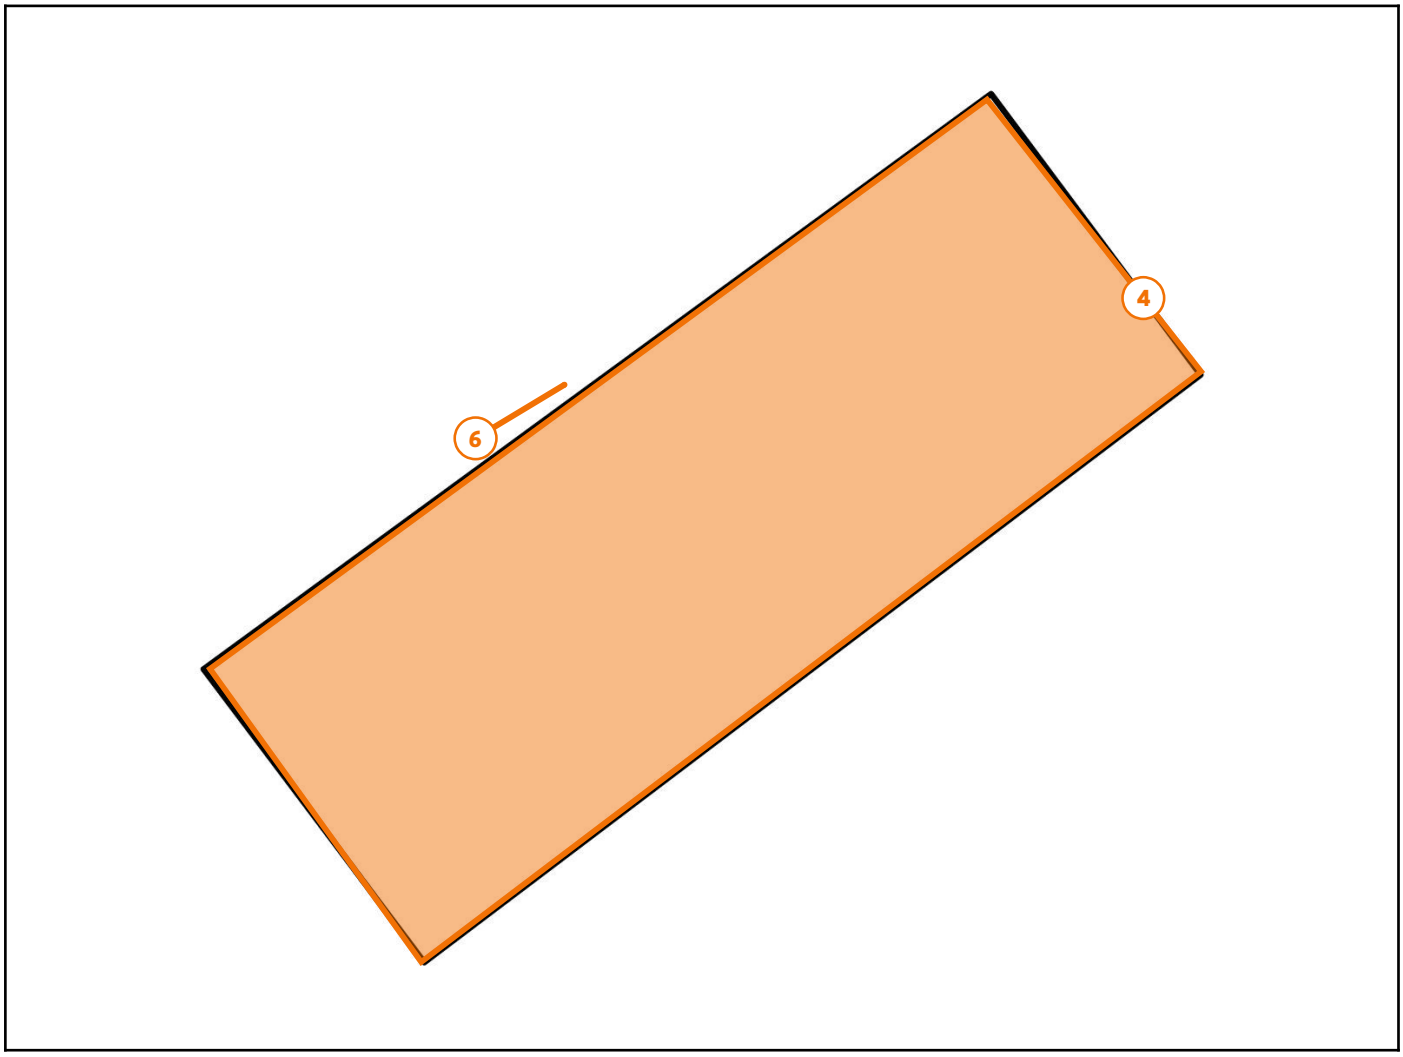
Plan 2.1: Bijgebouw plan

Beschrijving	Type	Actie
4. golfplaten	Asbestmateriaal	Verwijderen
6. raamkit	Asbestmateriaal	Verwijderen

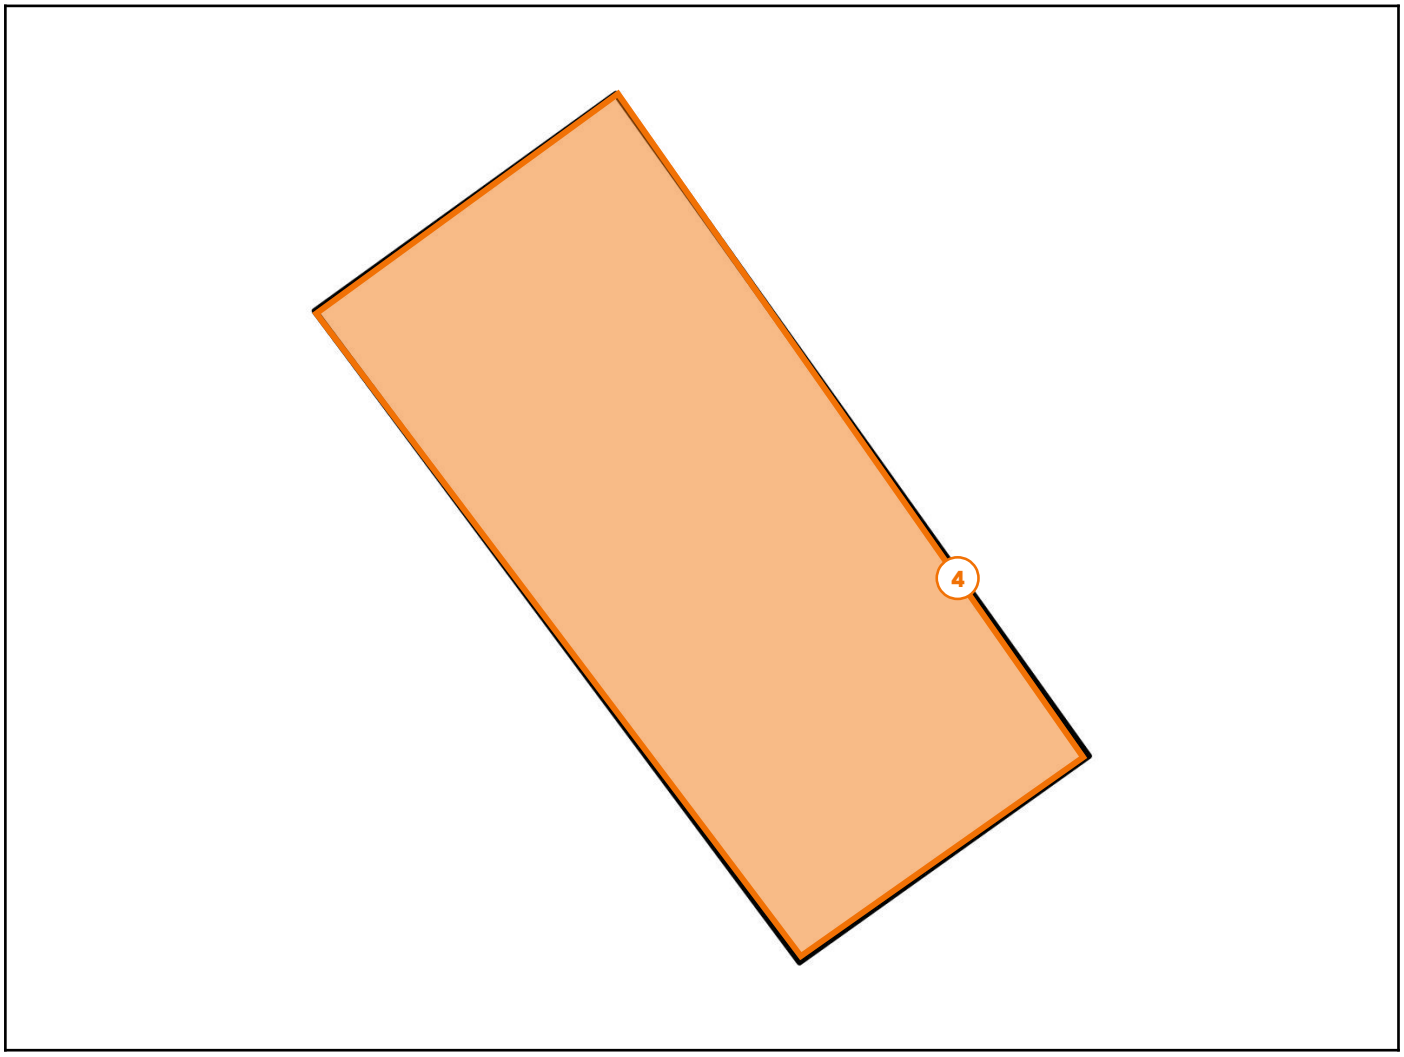
Plan 3.1: Constructie plan

Beschrijving	Type	Actie
4. golfplaten	Asbestmateriaal	Verwijderen

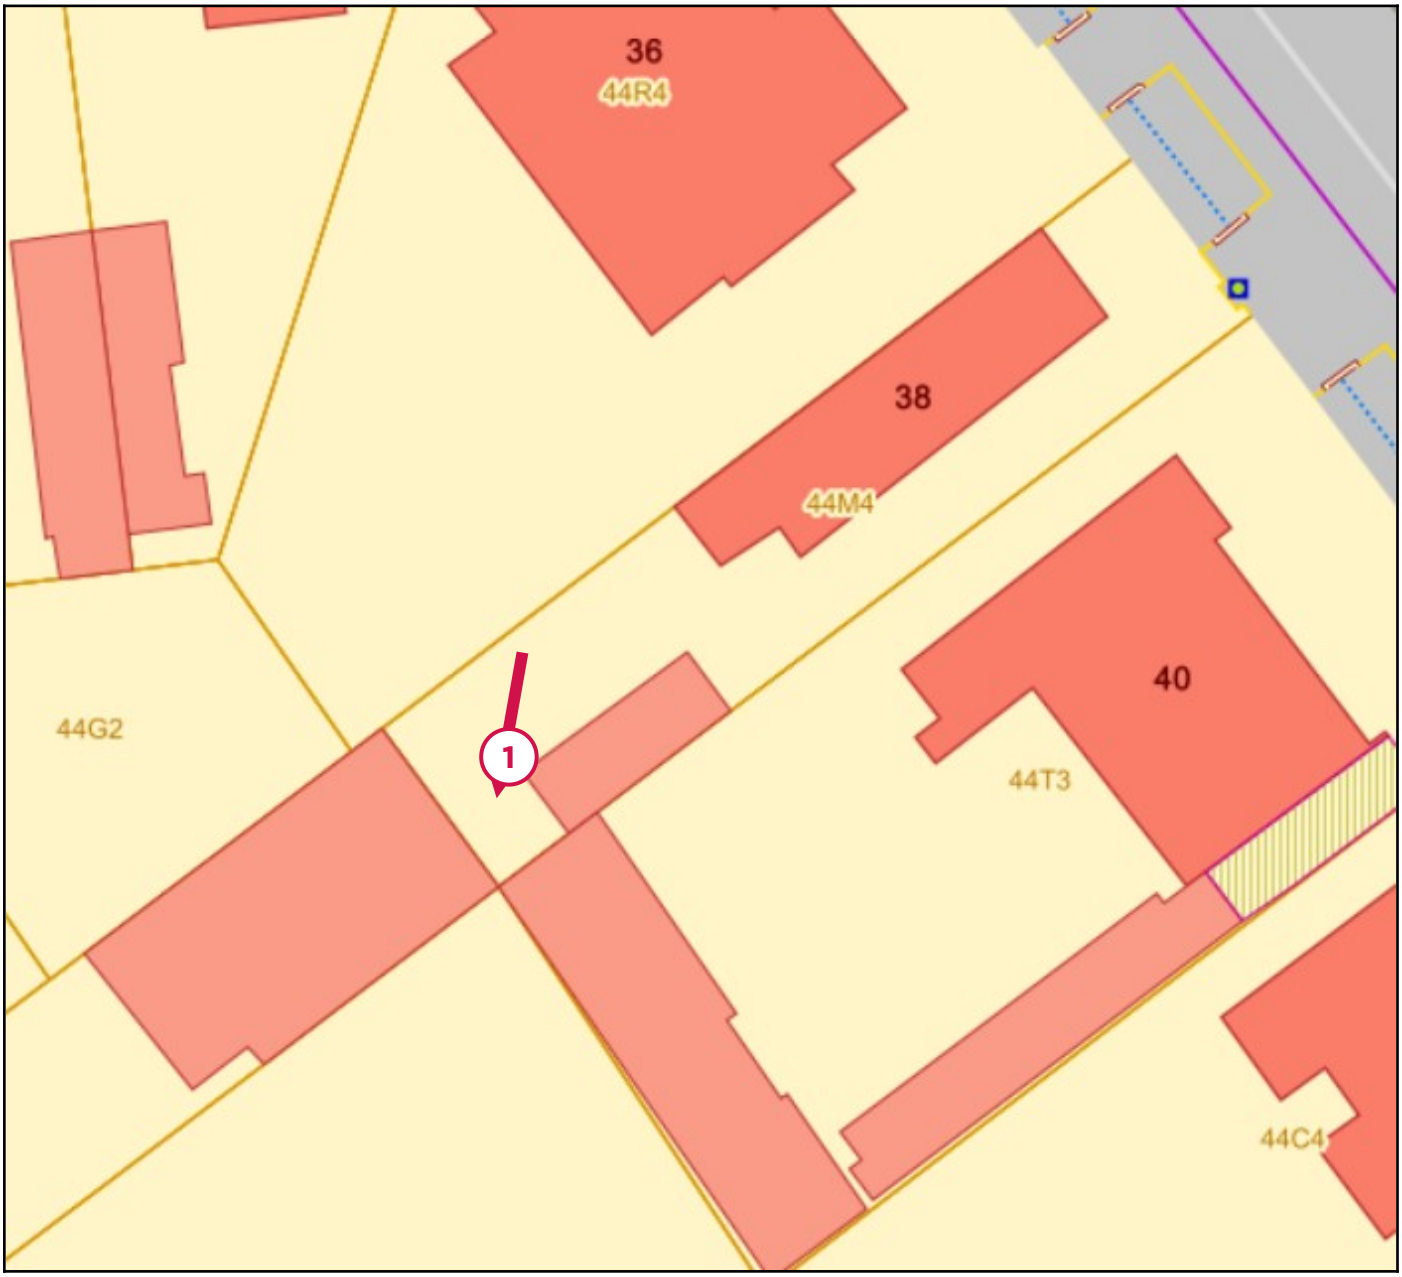
Plan 4.1: Vaststellingen buiten de constructies

Beschrijving	Type	Actie
1. golfplaten los	Asbestmateriaal	Dringend verwijderen

- Verwijder het asbestafval.
- Voer bijkomende staalname(s) uit.

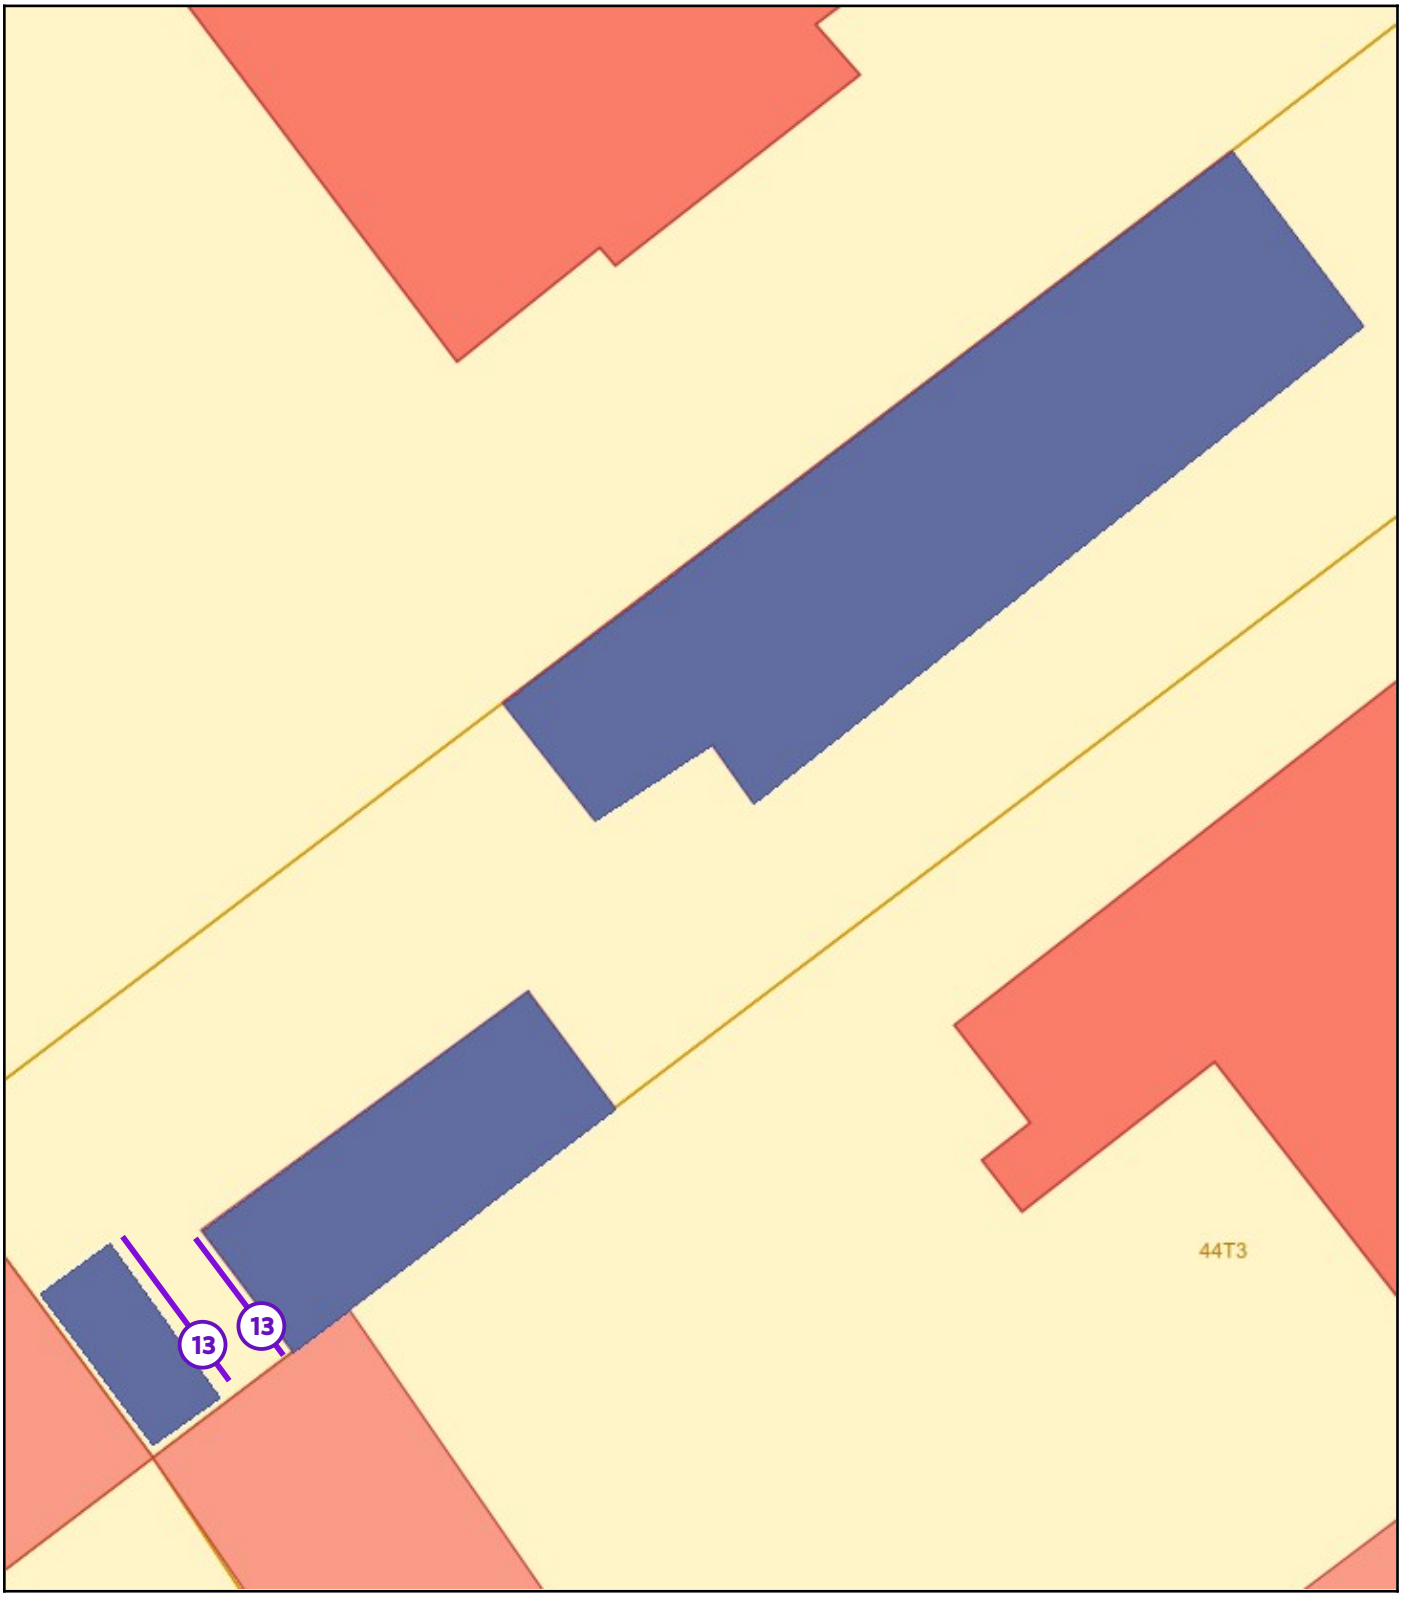
Plan 4.2: Afdruipzones/afvloeizones

13. afdruipzone golfplaten	Afdruipzone/afvloeizone	-

Beschrijving	afdruipzone golfplaten
Bron van de asbestdeeltjes	Bron is nog aanwezig
Type	Afdruipzone dak
Afmetingen (lengte - breedte - diepte)	• 6,00 m - 0,10 m - 0,30 m
Geraamd volume	0,18 m^3

- Om het afspoelen van asbestdeeltjes te stoppen, is het verstandig om de verwijdering van de dak- of gevelbekleding in te plannen en in afwachting hiervan een dakgoot te plaatsen om het regenwater af te voeren naar de riolering.

De uitgraving van een afdruipzone gebeurt volgens de methodiek "eenvoudige handelingen". Vermijd daarbij vermenging met andere bodem en laat de uitgegraven asbesthoudende grond afvoeren naar een daartoe vergunde stortplaats. Voor de uitgraving wordt een richtdiepte van 30 cm gehanteerd.

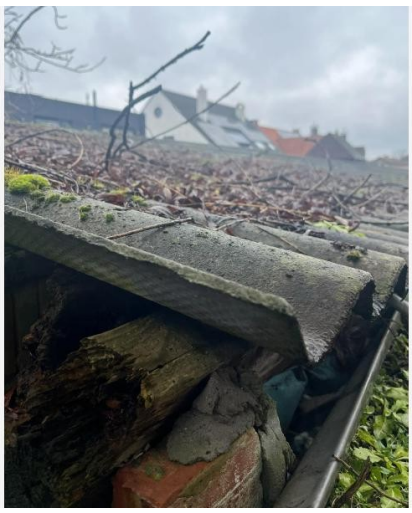
Fiche 4: golfplaten

Overzichtsfoto

Eindbeoordeling materiaalrisico	Verhoogd materiaalrisico en/of verhoogde kans op vezelvrijgave

Gebondenheid	Categorie 1: hechtgebonden in oorsprong
Asbestsoort (vezeltype)	Crocidoliet aanwezig
Asbestconcentratie	Laag (< 50%)
Afschermingsgraad van het gehele materiaal	Geheel of deels vrij aan de buitenlucht, maar geen contact met binnenlucht
Toestand van het materiaal	Matig beschadigd, matig verweerd

Beschrijving	golfplaten
Omgeving	Buiten
Primaire drager	Schuin dak
Asbestmateriaal	Dak- en gevelbekleding - Golfplaat
Bindmiddel van asbestmateriaal	Cement
Gebondenheid op basis van bindmiddel	Hecht
Hoeveelheid (oppervlakte - aantal)	• 35,00 m^2 - 1 stuk
Totale oppervlakte	35,00 m^2
Eenvoudig bereikbaar	Ja
Bevestigingswijze	• Geschroefd
Identificatiemethode	De asbestdeskundige beoordeelt het materiaal als asbestverdacht en dus asbesthoudend, en dit zonder monstername. Motivatie: De opdrachtgever weigert om het materiaal te laten bemonsteren.
Destructieve handeling voor identificatie	Nee

- Zorg voor een veilig beheer. Vermijd het beschadigen van het asbestmateriaal. Controleer de toestand jaarlijks op wijzigingen.
- Verwijder dit asbestmateriaal zo snel mogelijk. Volg de toestand goed op.
- Voer bijkomende staalname(s) uit.

- Eenvoudige handelingen: mag via doe-het-zelf of door werknemer(s) met opleidingsattest eenvoudige handelingen
  materiaal kan op een eenvoudige manier verwijdert worden door doe-het-zelf methode. draag persoonlijke bescherming (FP3 masker) en vermijdt breken of beschadigen van het materiaal. Breng het materiaal naar een erkend inzamelpunt (bv. containerpark)

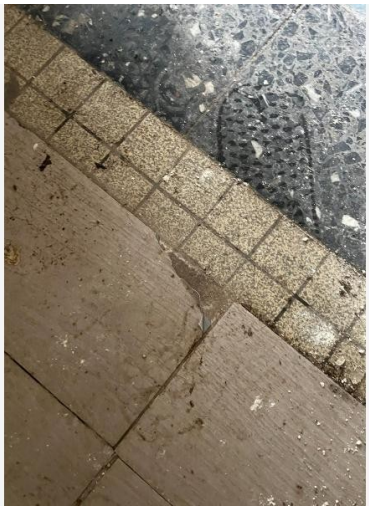
Fiche 10: vloerzeil

Overzichtsfoto

Geen asbest

#	Type	Referentie	Resultaat
10.1	Puntmonster	M3	Geen asbest

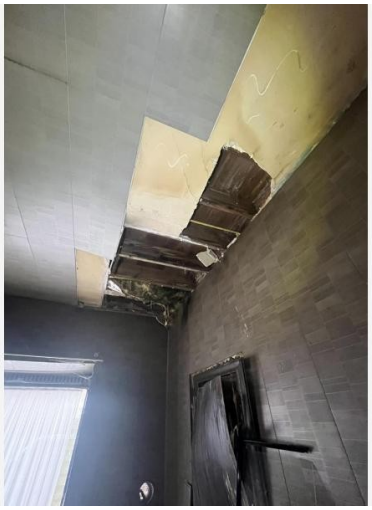
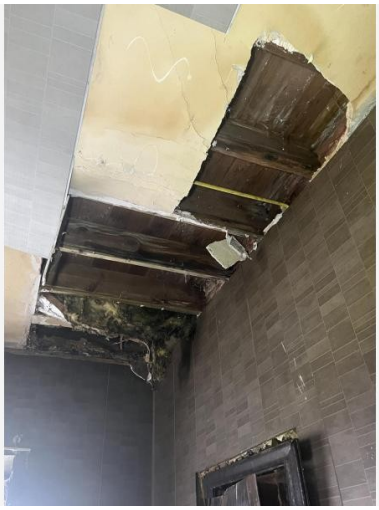
Fiche 11: pleisterwerk plafond

Overzichtsfoto

Geen asbest

#	Type	Referentie	Resultaat
11.1	Mengmonster	M2	Geen asbest
