Asbestinventarisattest

Leemstraat 14, 2340 Beerse

Attestnummer : **20261121-000138.000**
Uitgegeven op : **21.11.2026**
Geldig tot : **Onbeperkt** (tenzij de toestand wijzigt)

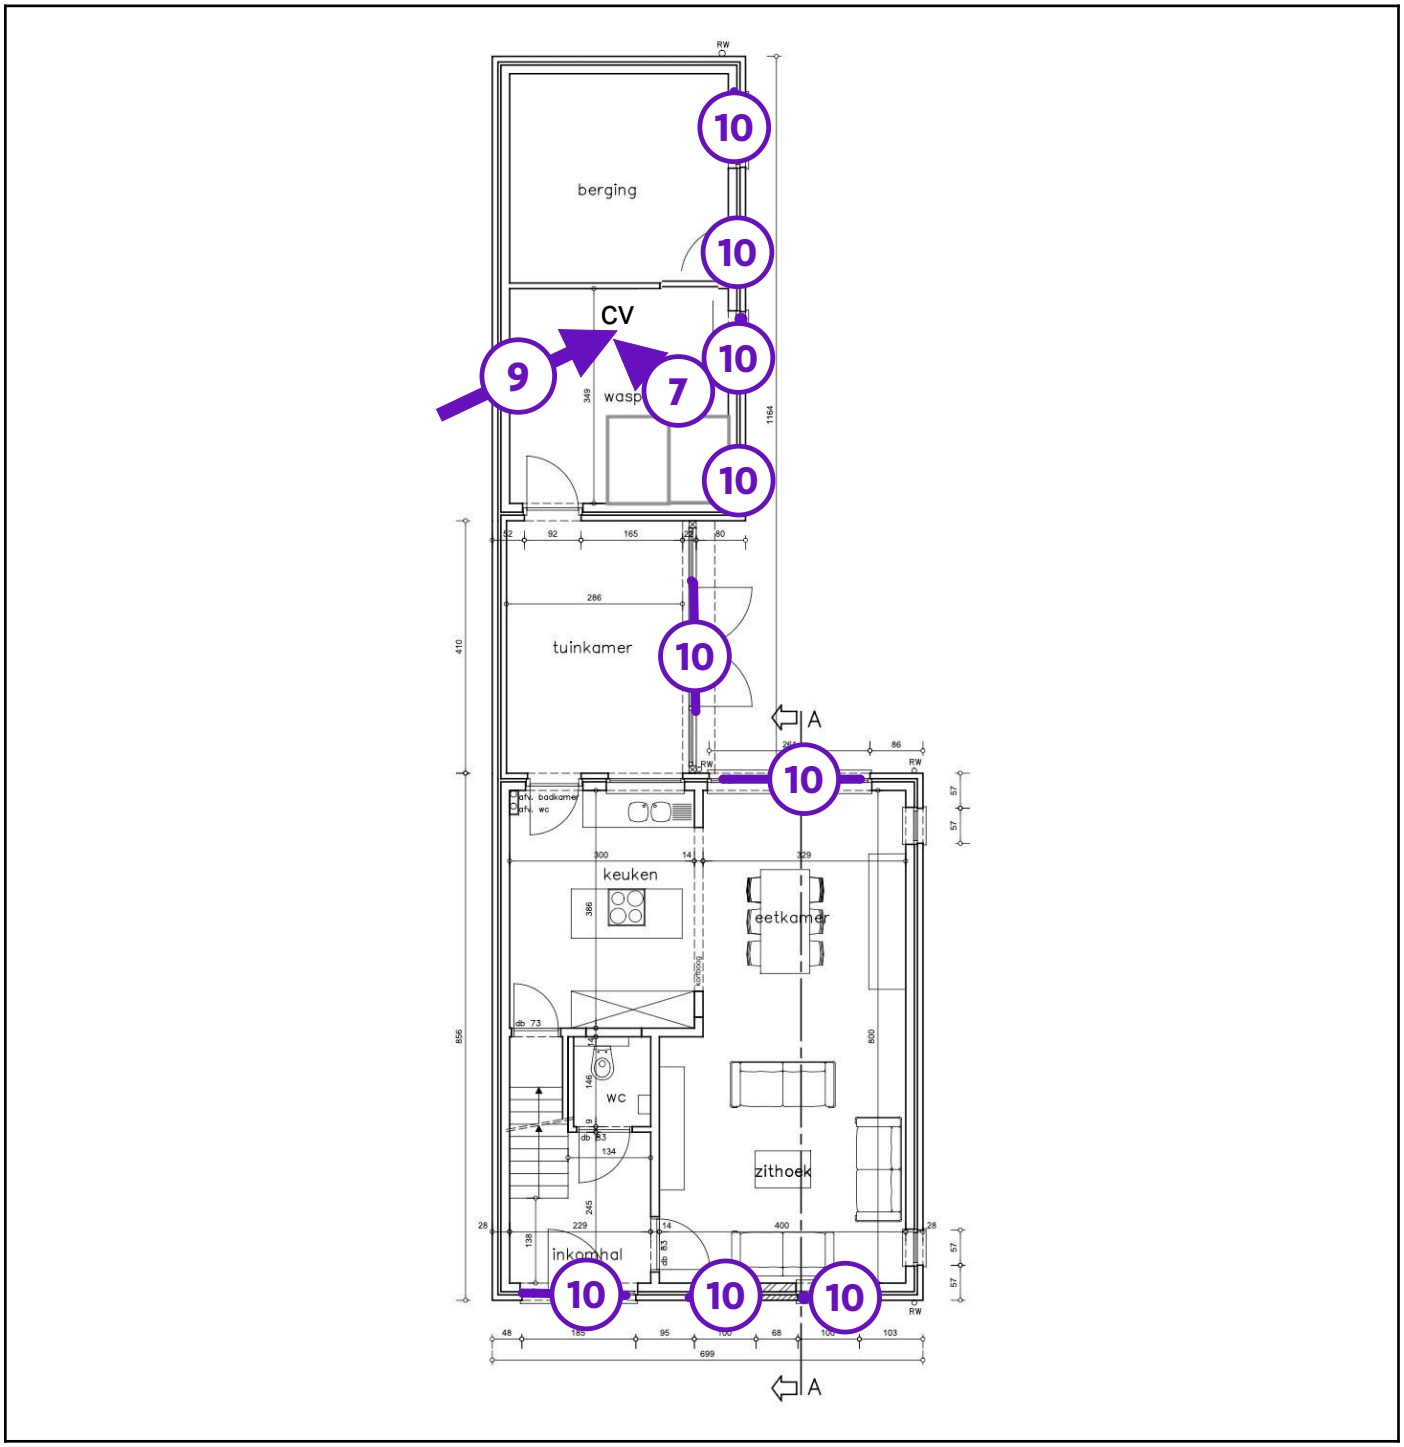
Plan 1.2: Gelijkvloers

Beschrijving	Type	Actie
7. Leidingisolatie (niet verdacht)	Overige ruimte of materiaal	-
9. CV-ketel bouwjaar onbekend	Overige ruimte of materiaal	-

10. Elastische afdichting aan buitenschrijnwerk	Overige ruimte of materiaal	-

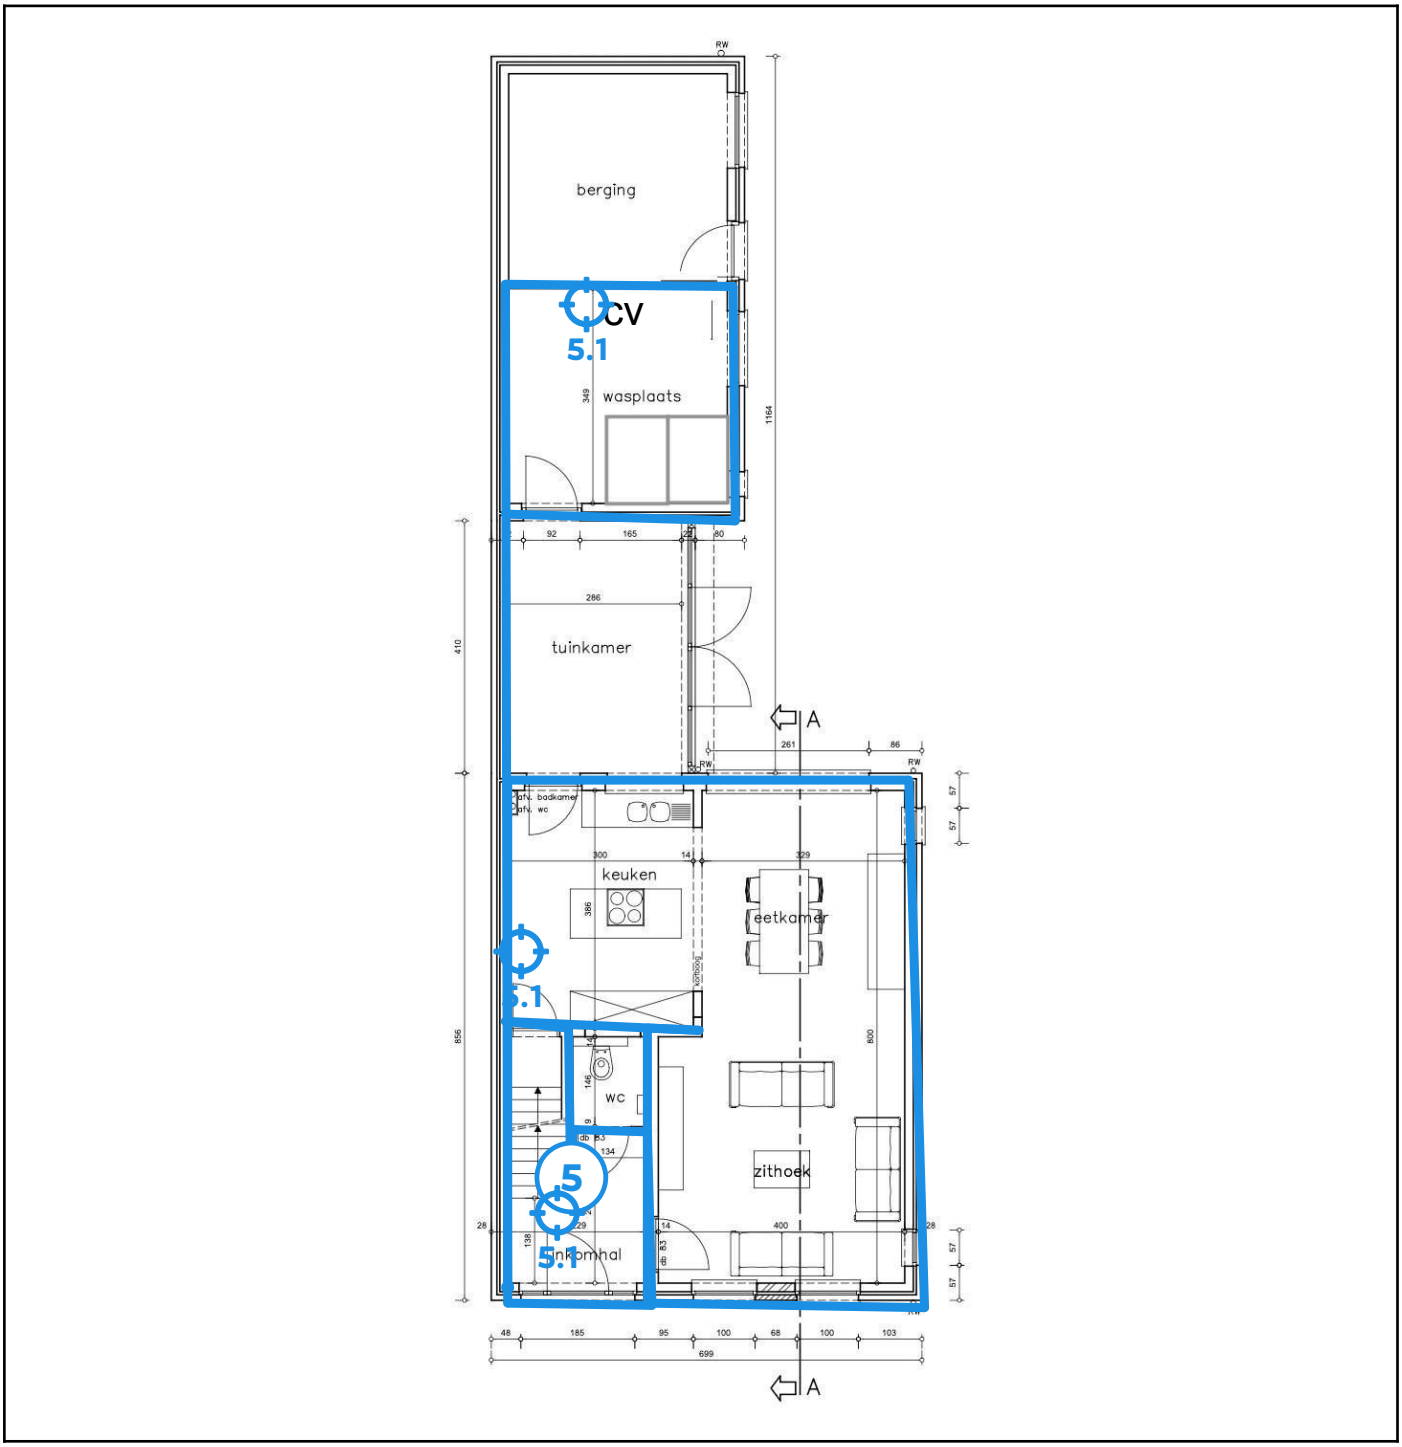
Plan 1.3: Gelijkvloers (wanden)

Beschrijving	Type	Actie
5. Pleister wanden	Geen asbest	-
5.1 Code: 1	Mengmonster	-

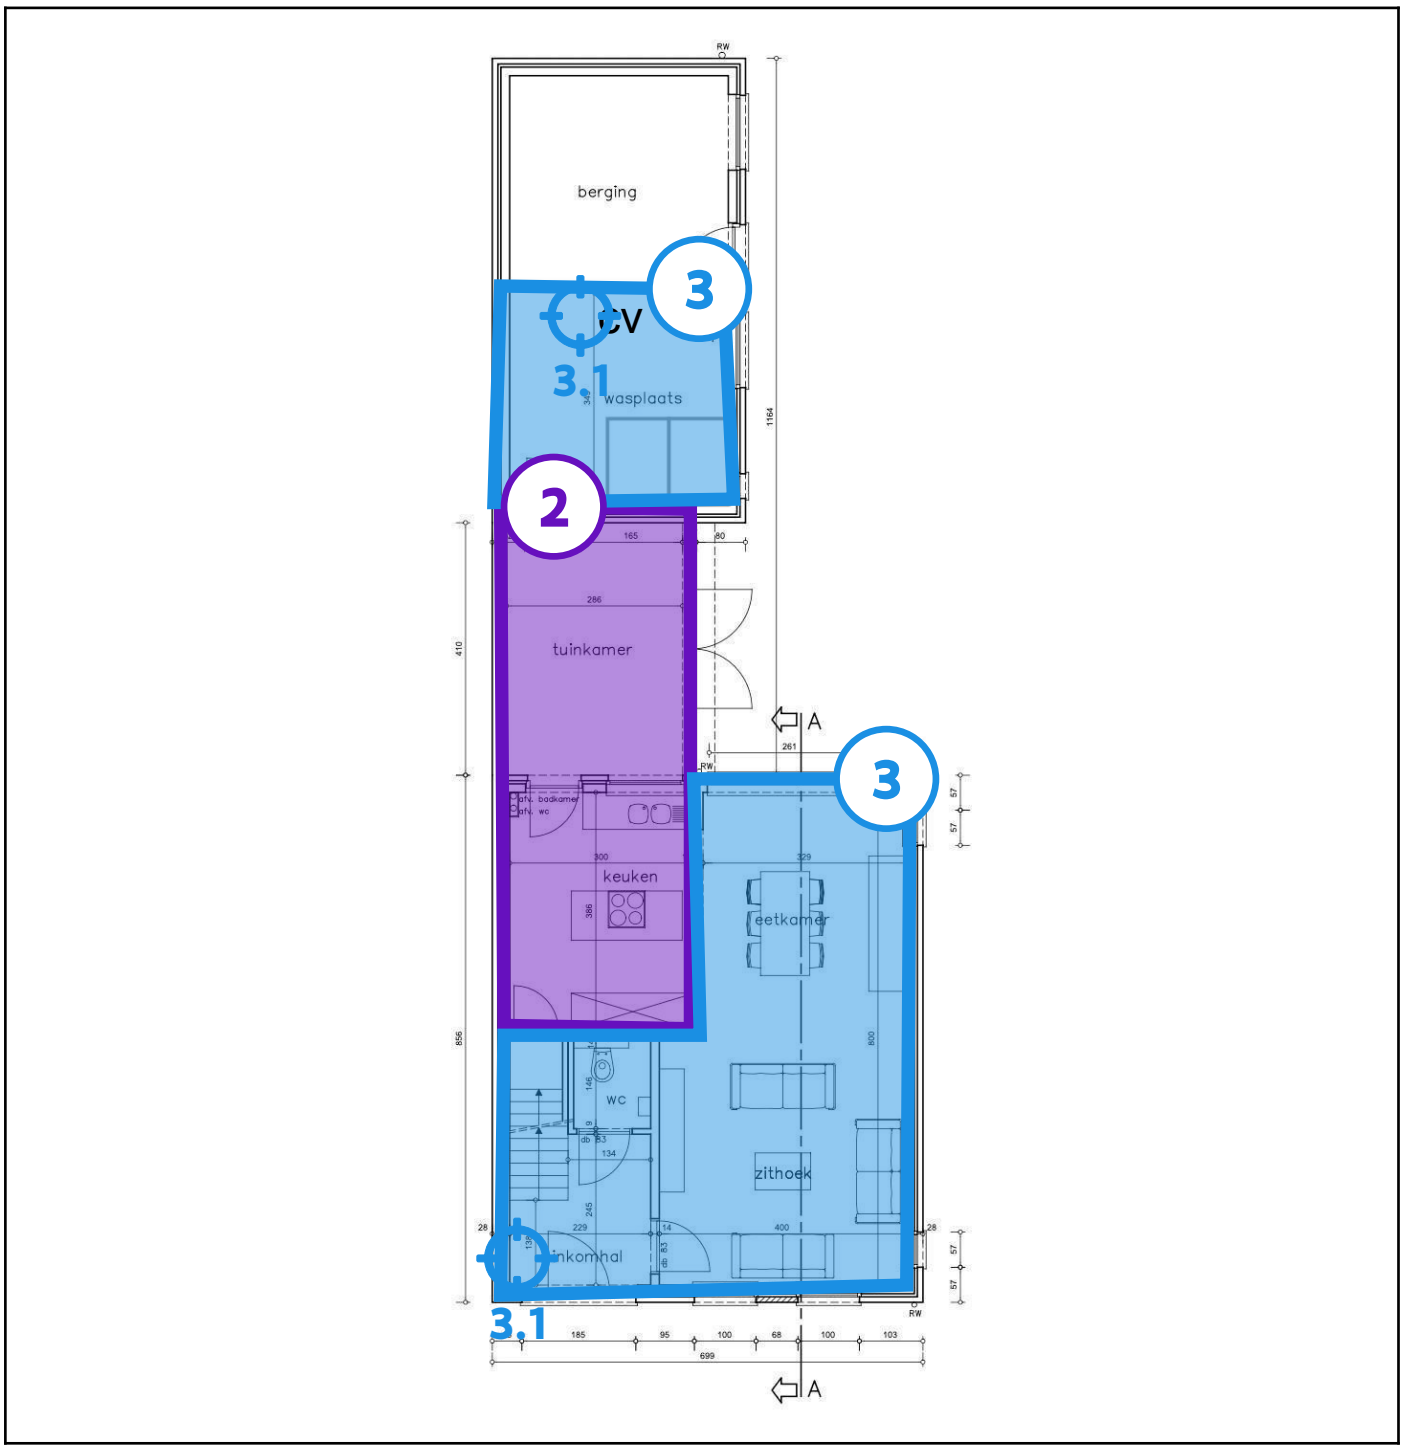
Plan 1.4: Gelijkvloers (plafonds)

Beschrijving	Type	Actie
2. Valse plafonds hout/pvc/gipskartonplaat	Advies	-
3. Pleister plafonds	Geen asbest	-

3.1 Code: 2	Mengmonster	-

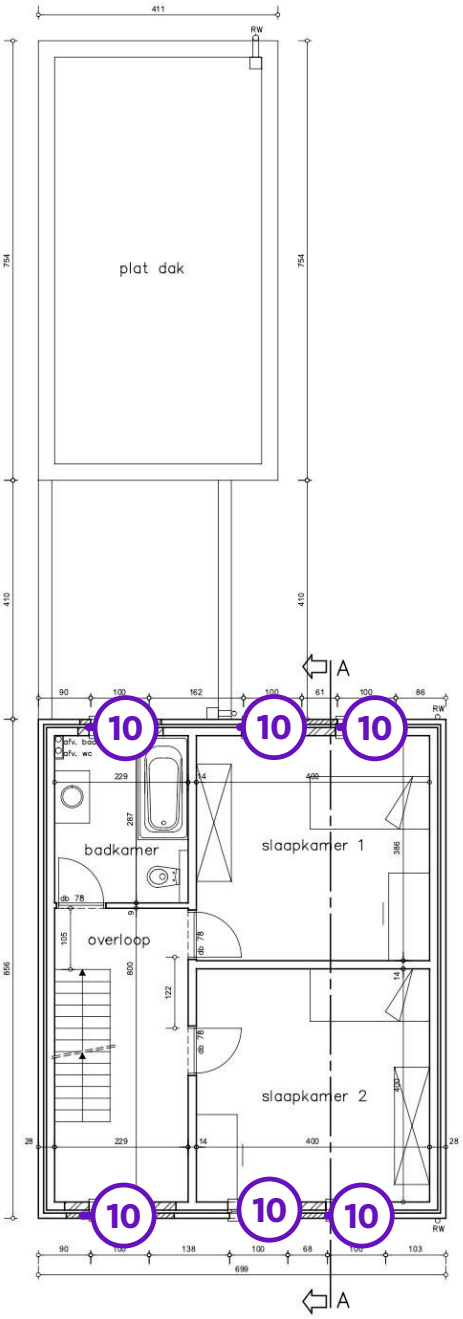
Plan 1.5: Verdieping 1

Beschrijving	Type	Actie
10. Elastische afdichting aan buitenschrijnwerk	Overige ruimte of materiaal	-

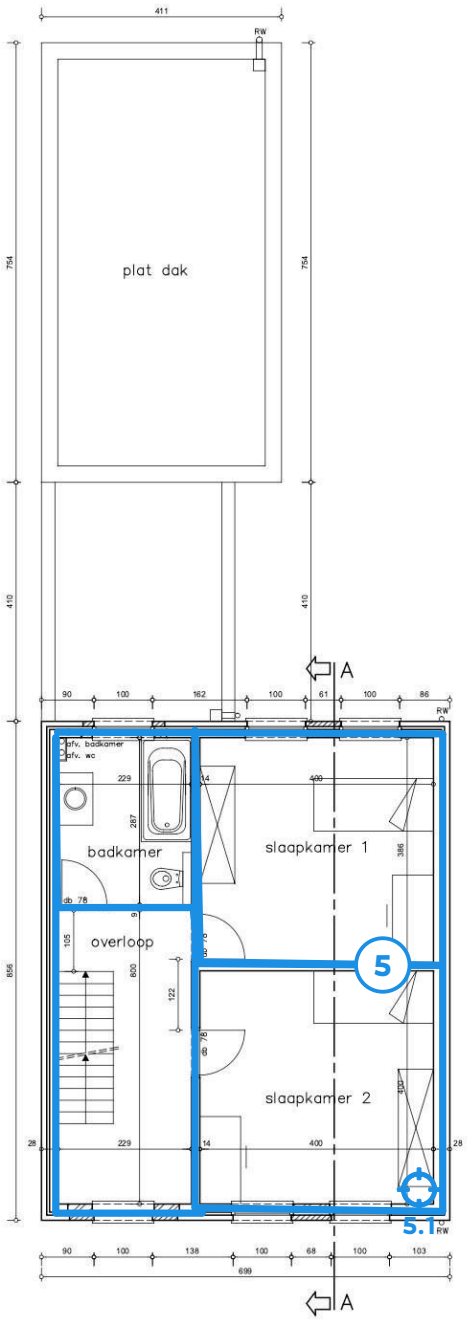
Plan 1.6: Verdieping 1 (wanden)

Beschrijving	Type	Actie
5. Pleister wanden	Geen asbest	-
5.1 Code: 1	Mengmonster	-

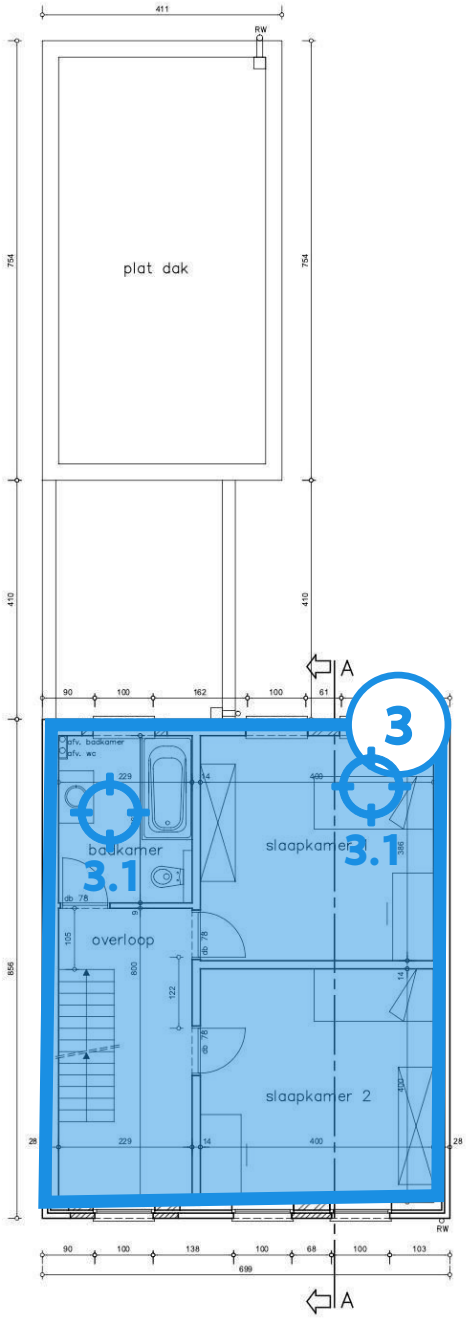
Plan 1.7: Verdieping 1 (plafonds)

Beschrijving	Type	Actie
3. Pleister plafonds	Geen asbest	-
3.1 Code: 2	Mengmonster	-

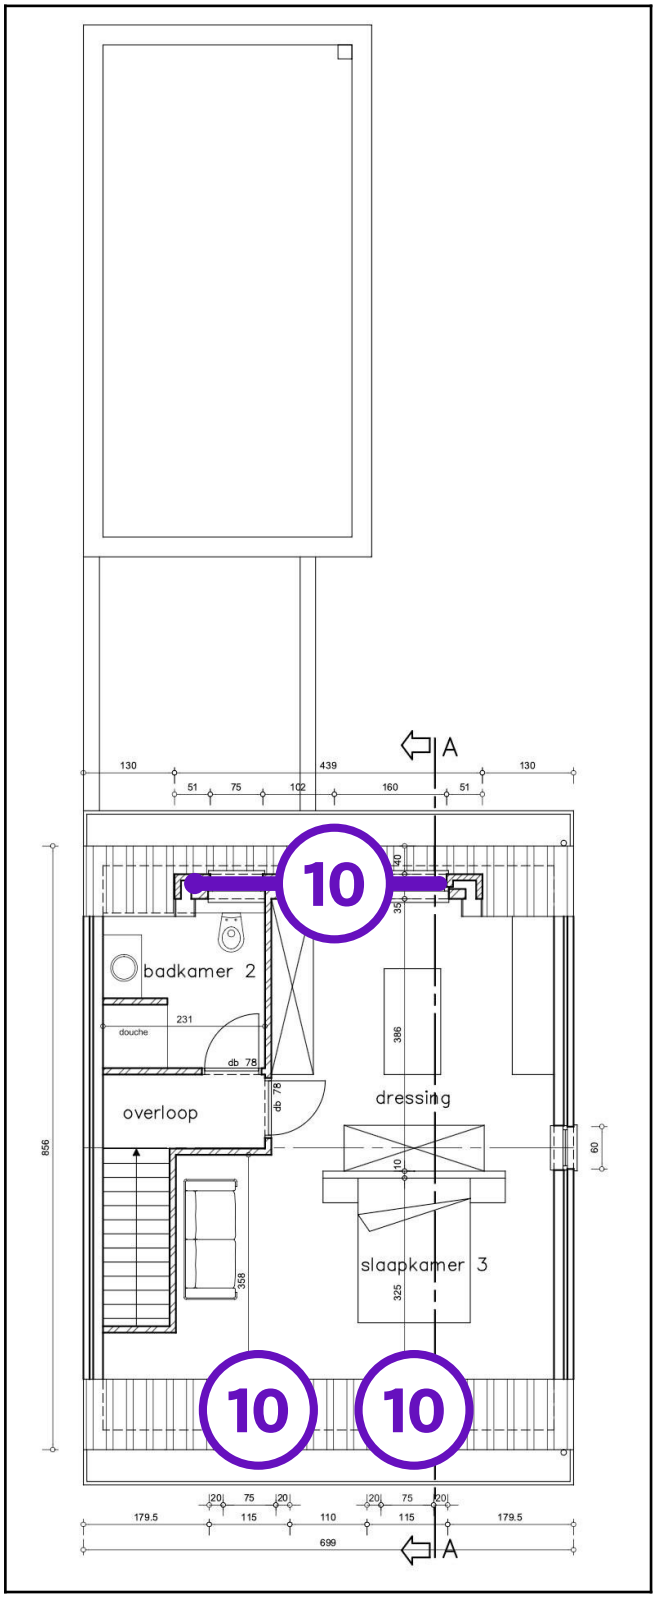
Plan 1.8: Verdieping 2

10. Elastische afdichting aan buitenschrijnwerk	Overige ruimte of materiaal	-

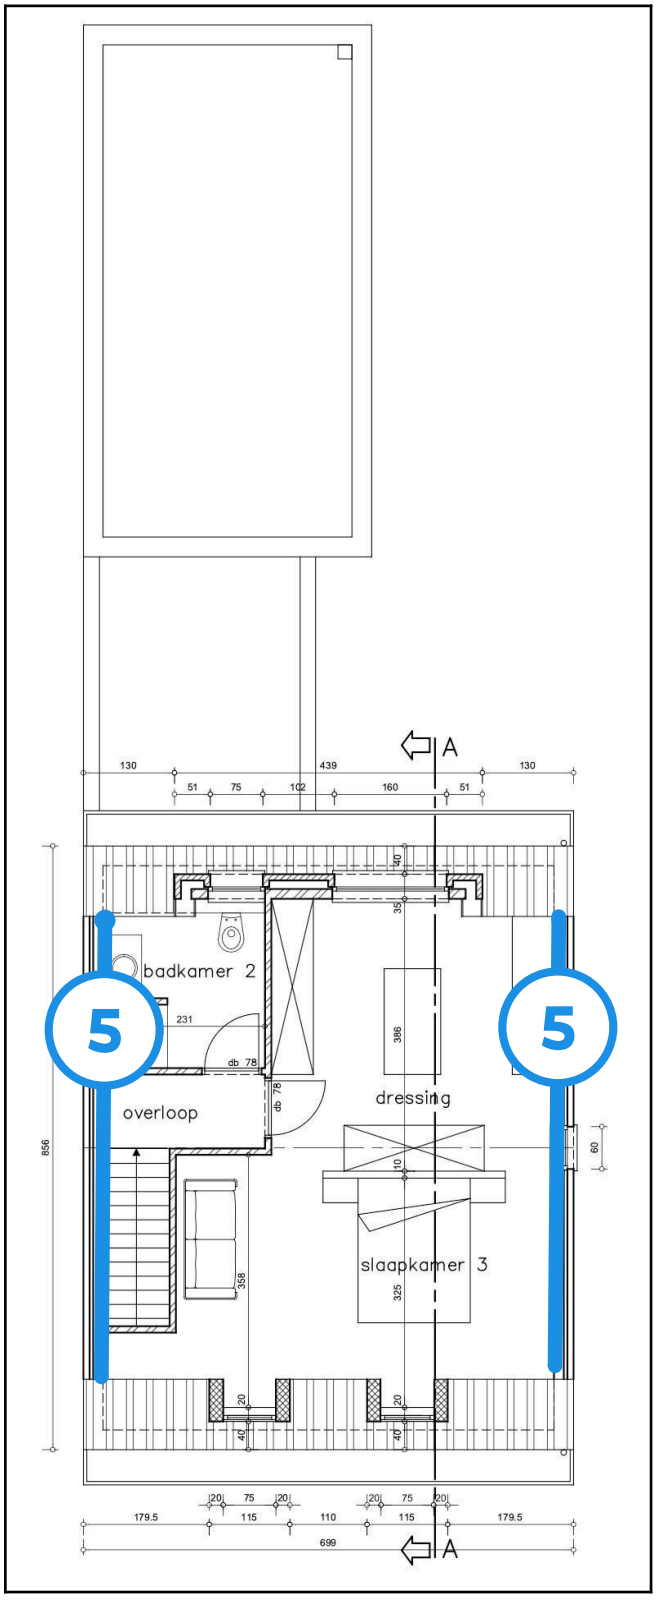
Plan 1.9: Verdieping 2 (wanden)

5. Pleister wanden	Geen asbest	-

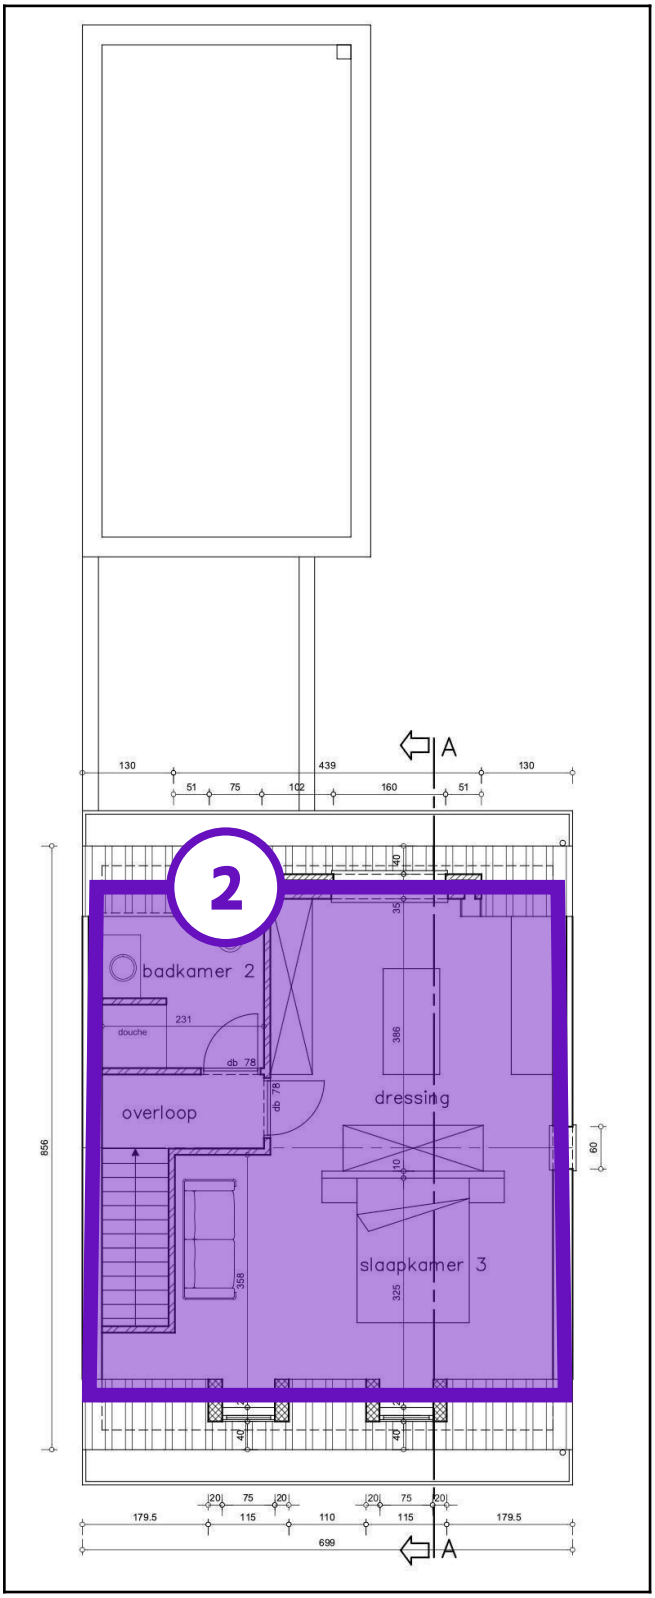
Plan 1.10: Verdieping 2 (plafonds)

2. Valse plafonds hout/pvc/gipskartonplaat	Advies	-

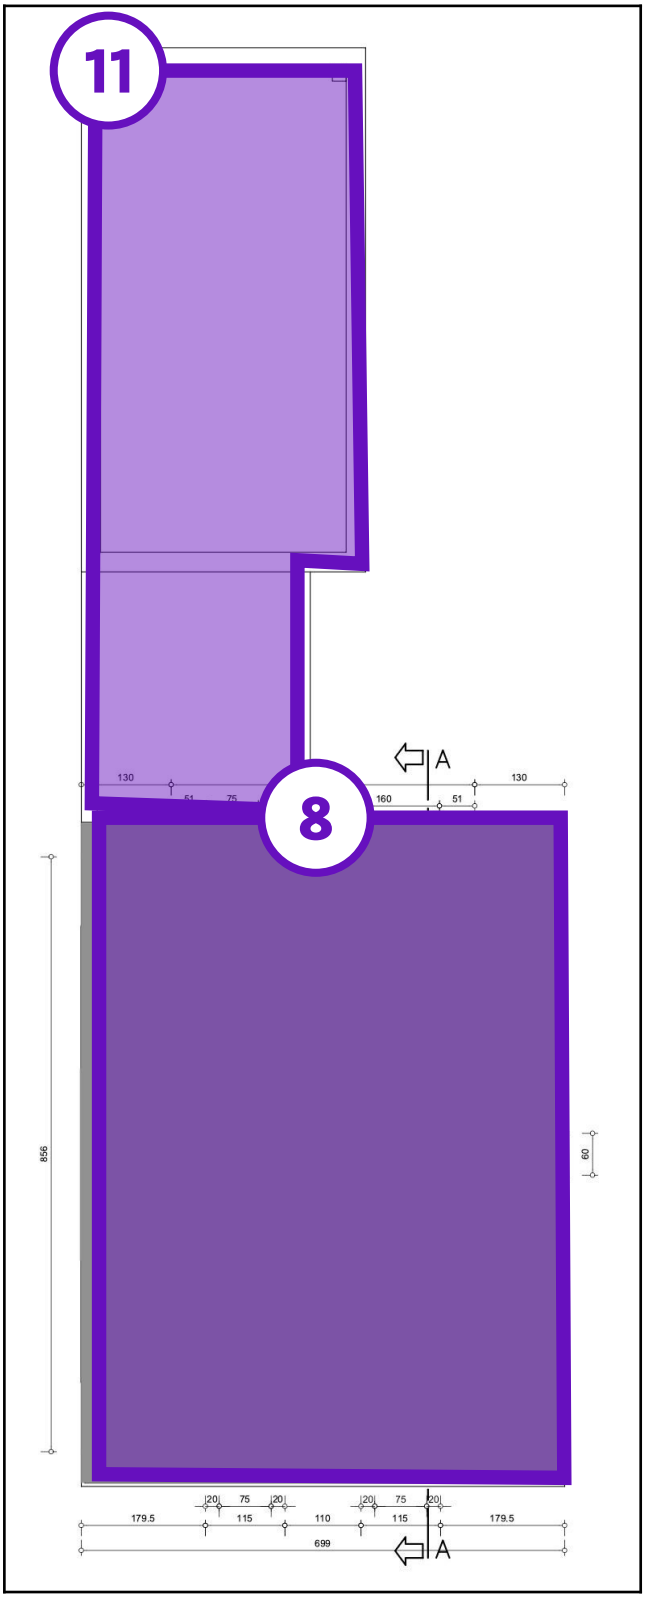
Plan 1.12: Onderdakplan

8. Onderdak vochtwerende doek	Overige ruimte of materiaal	-
11. Onderdak (niet waarneembaar)	Overige ruimte of materiaal	-

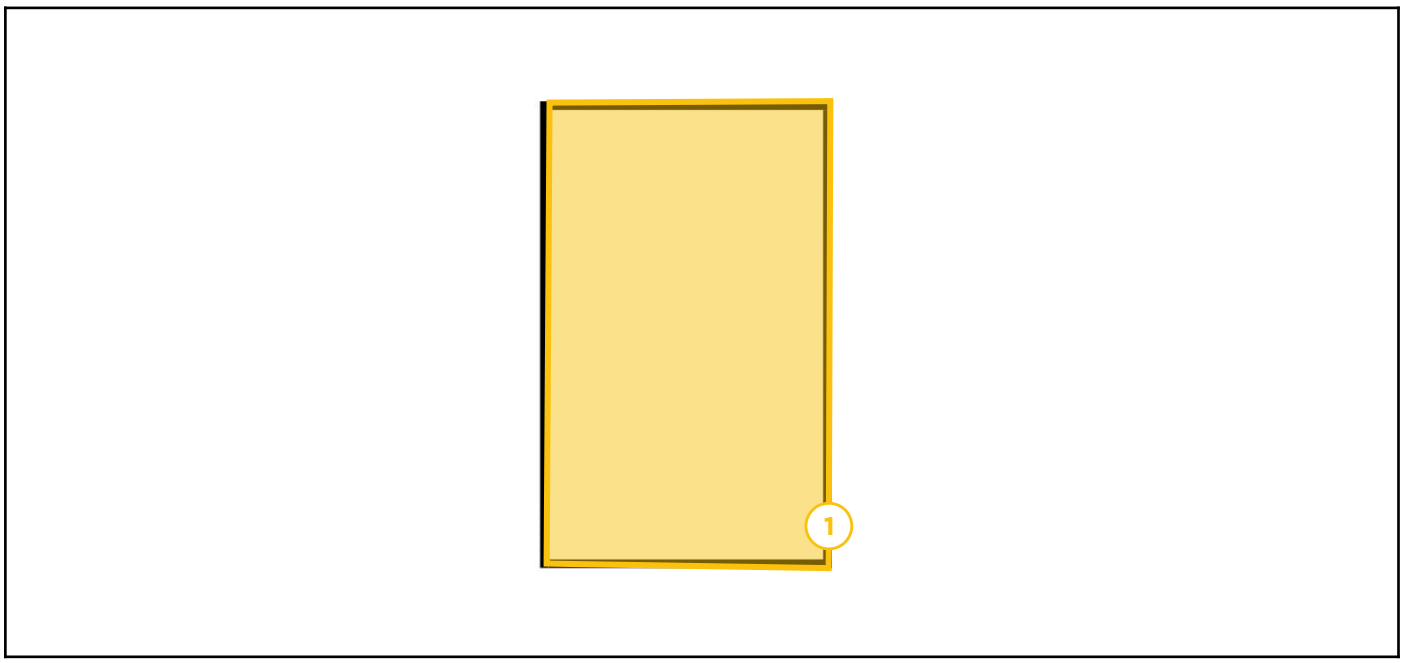
Plan 2.1: Garage

Beschrijving	Type	Actie
1. Garage	Uitsluiting	-

Bouwjaar: 2022

Constructies gebouwd vanaf 2001 moeten niet onderzocht worden

Opmerking	Garage – nieuwbouw 2022 – niet-asbestverdacht Op historische beelden van Google Street View uit 2009 is op deze locatie een oudere, betonnen garage waarneembaar. Deze garage werd nadien volledig gesloopt en in 2022 vervangen door een nieuw opgerichte garage. Aangezien de huidige garage volledig werd opgetrokken na de periode waarin het gebruik van asbesthoudende bouwmaterialen werd verboden, worden de toegepaste bouwmaterialen als niet-asbestverdacht beschouwd.

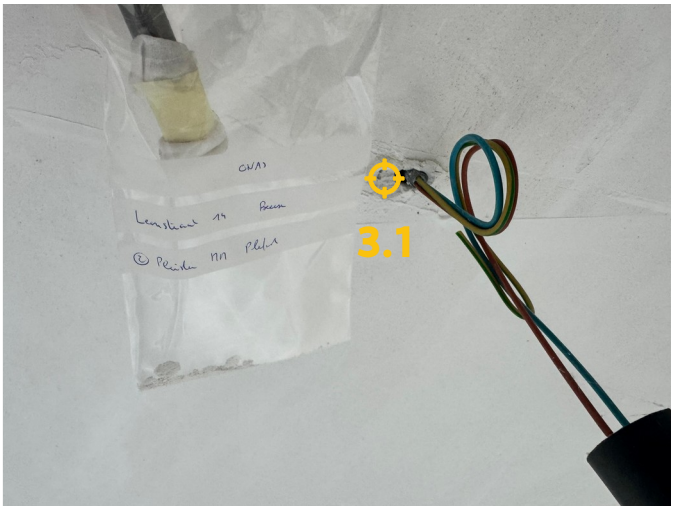
Fiche 3: Pleister plafonds

Geen asbest

#	Type	Referentie	Resultaat
3.1	Mengmonster	2	Geen asbest

Beschrijving	Pleister plafonds
Omgeving	Binnen
Primaire drager	Plafond
Bindmiddel van materiaal	Gips - kalk
Gebondenheid op basis van bindmiddel	Niet-hechtgebonden
Hoeveelheid (oppervlakte - dikte - aantal)	• 116,00 m^2 - 1,50 cm - 1 stuk
Totaal volume	1,74 m^3
Identificatiemethode	Een monstername door de asbestdeskundige met laboanalyse door een asbestlabo.
Destructieve handeling voor identificatie	Nee
Opmerking	De oppervlakte is een berekende schatting. Hieraan worden geen rechten verleend. Volgende ruimtes werden bemonsterd: - individuele ruimte: slpk 1 - natte ruimte: badkamer - stookplaats - trappenhal

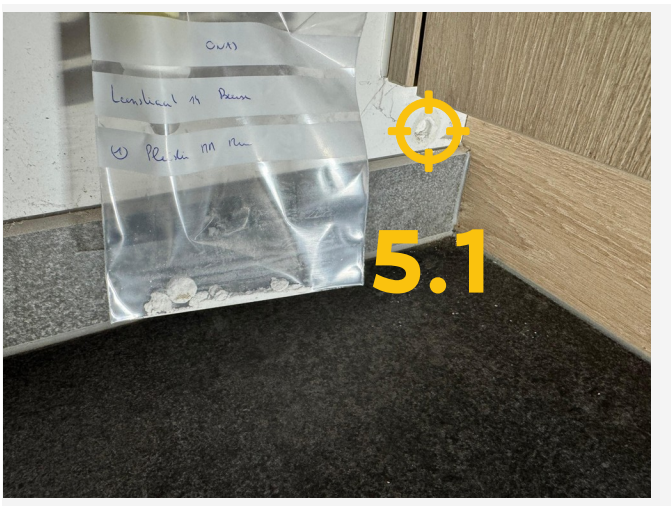
Fiche 5: Pleister wanden

Geen asbest

#	Type	Referentie	Resultaat
5.1	Mengmonster	1	Geen asbest

Beschrijving	Pleister wanden
Omgeving	Binnen
Primaire drager	Binnenwand
Bindmiddel van materiaal	Gips - kalk
Gebondenheid op basis van bindmiddel	Niet-hechtgebonden
Hoeveelheid (oppervlakte - dikte - aantal)	• 189,00 m^2 - 1,50 cm - 1 stuk
Totaal volume	2,835 m^3
Identificatiemethode	Een monstername door de asbestdeskundige met laboanalyse door een asbestlabo.
Destructieve handeling voor identificatie	Nee
Opmerking	De oppervlakte is een berekende schatting. Hieraan worden geen rechten verleend. Volgende ruimtes werden bemonsterd: - individuele ruimte: slpk 2 - natte ruimte: keuken - stookplaats - trappenhal
