Asbestinventarisattest

Laan op Heusden 41, 3582 Beringen

Attestnummer : **20261118-000653.000**
Uitgegeven op : **18.11.2026**
Geldig tot : **18.11.2031**

Niet-asbestveilig

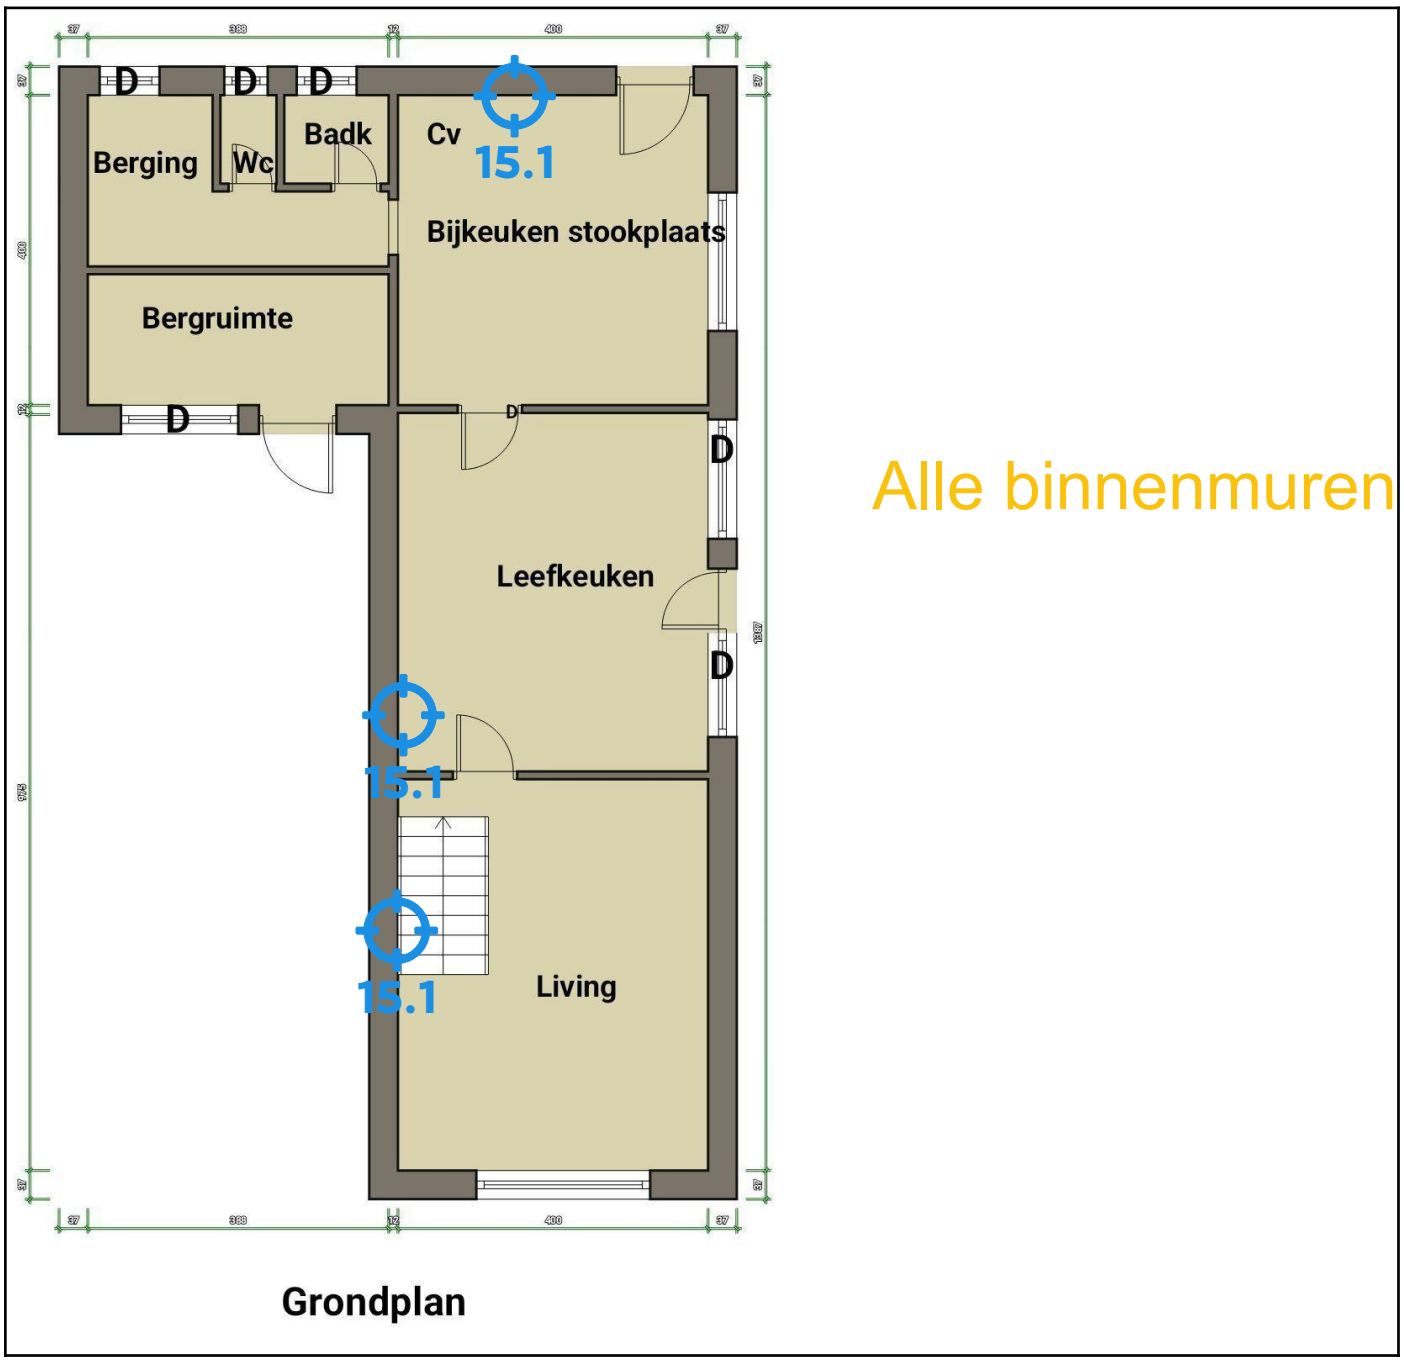
Plan 1.4: Grondplan

Beschrijving	Type	Actie
15. Pleisterwerk wanden	Geen asbest	-
15.1 Code: Msnr.1 Pleisterwerk wanden	Mengmonster	-

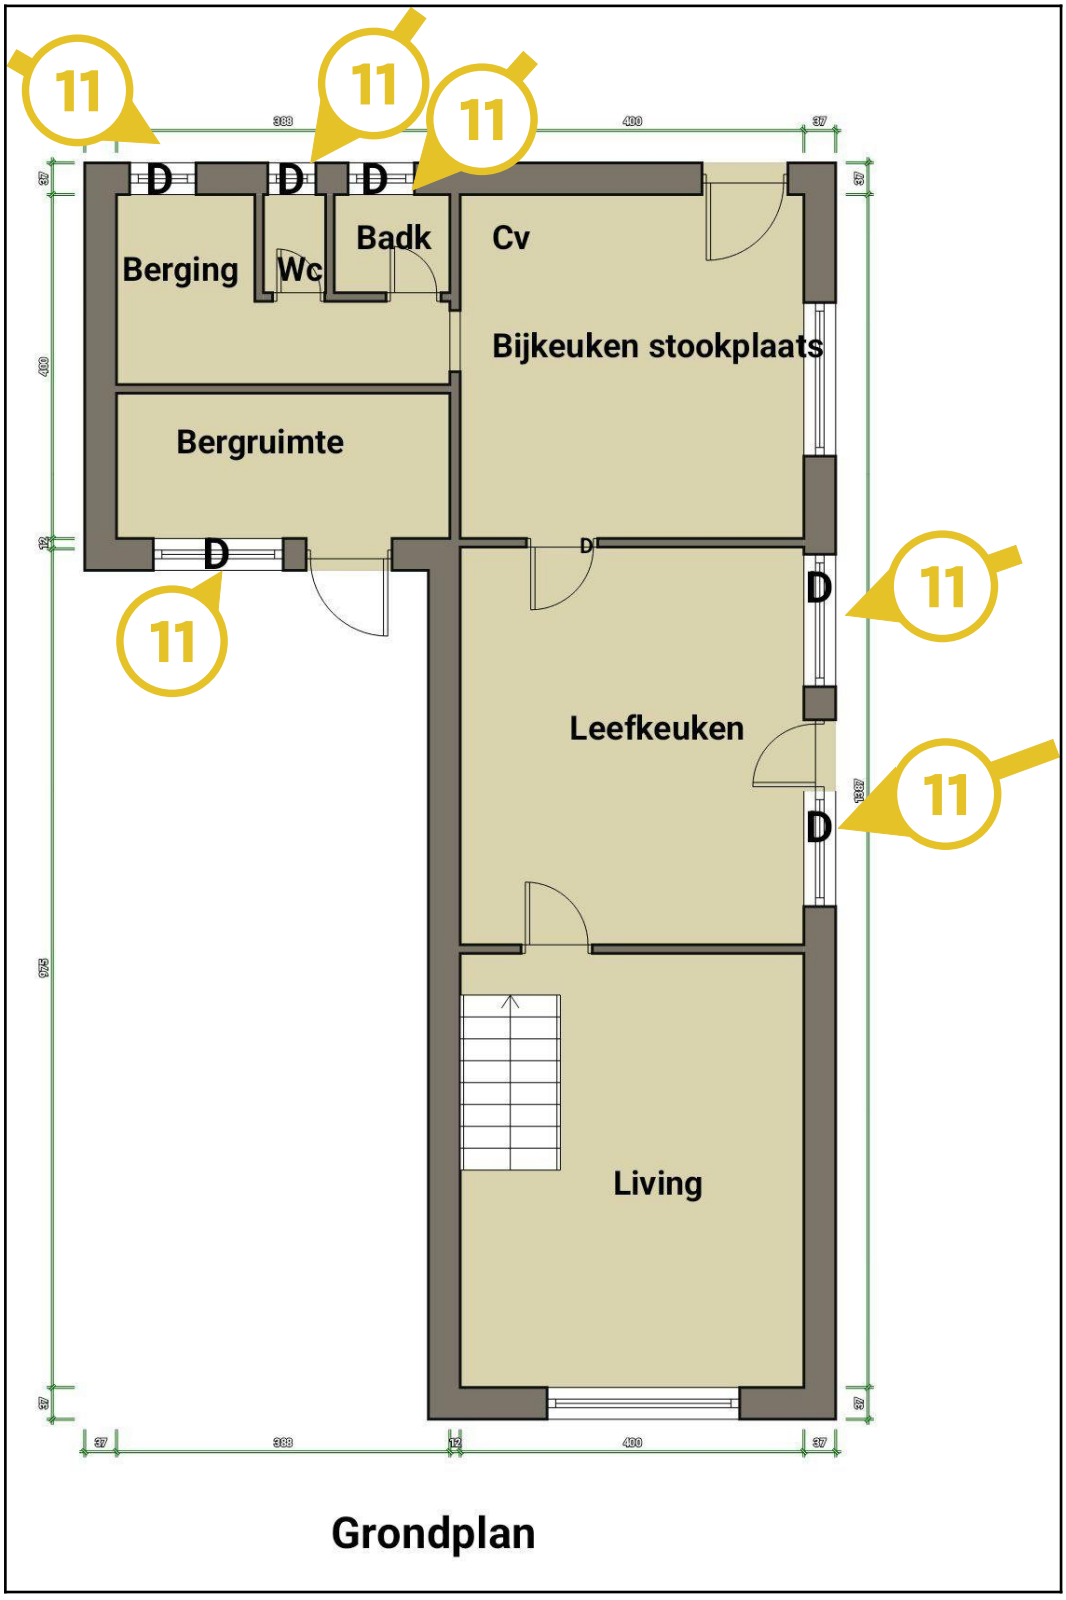
Plan 1.5: Grondplan

11. Raamdorpel buiten	Asbestmateriaal	Zorgvuldig beheren

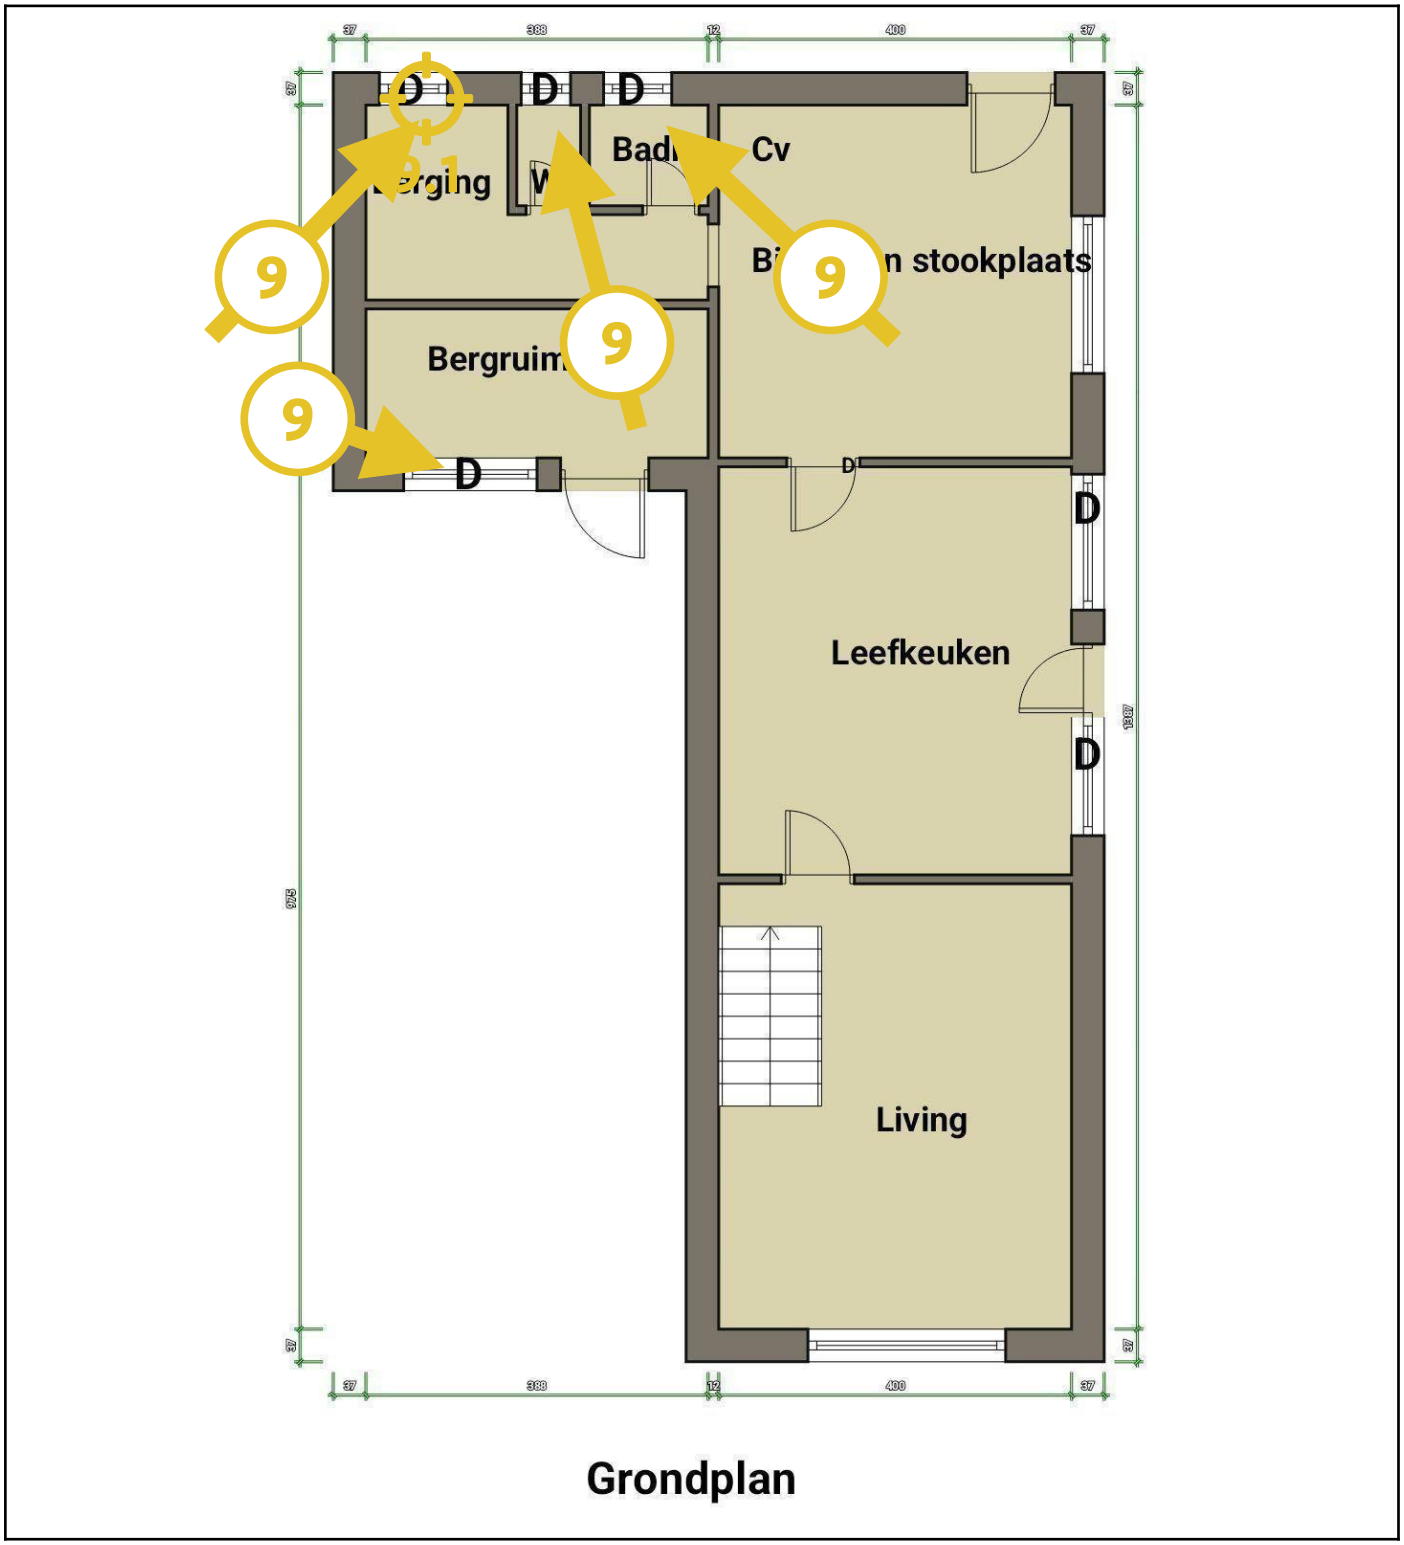
Plan 1.6: Grondplan

Beschrijving	Type	Actie
9. Venstertabletten binnen	Asbestmateriaal	Zorgvuldig beheren

9.1 Code: Psnr.2 Venstertabletten	Puntmonster	-

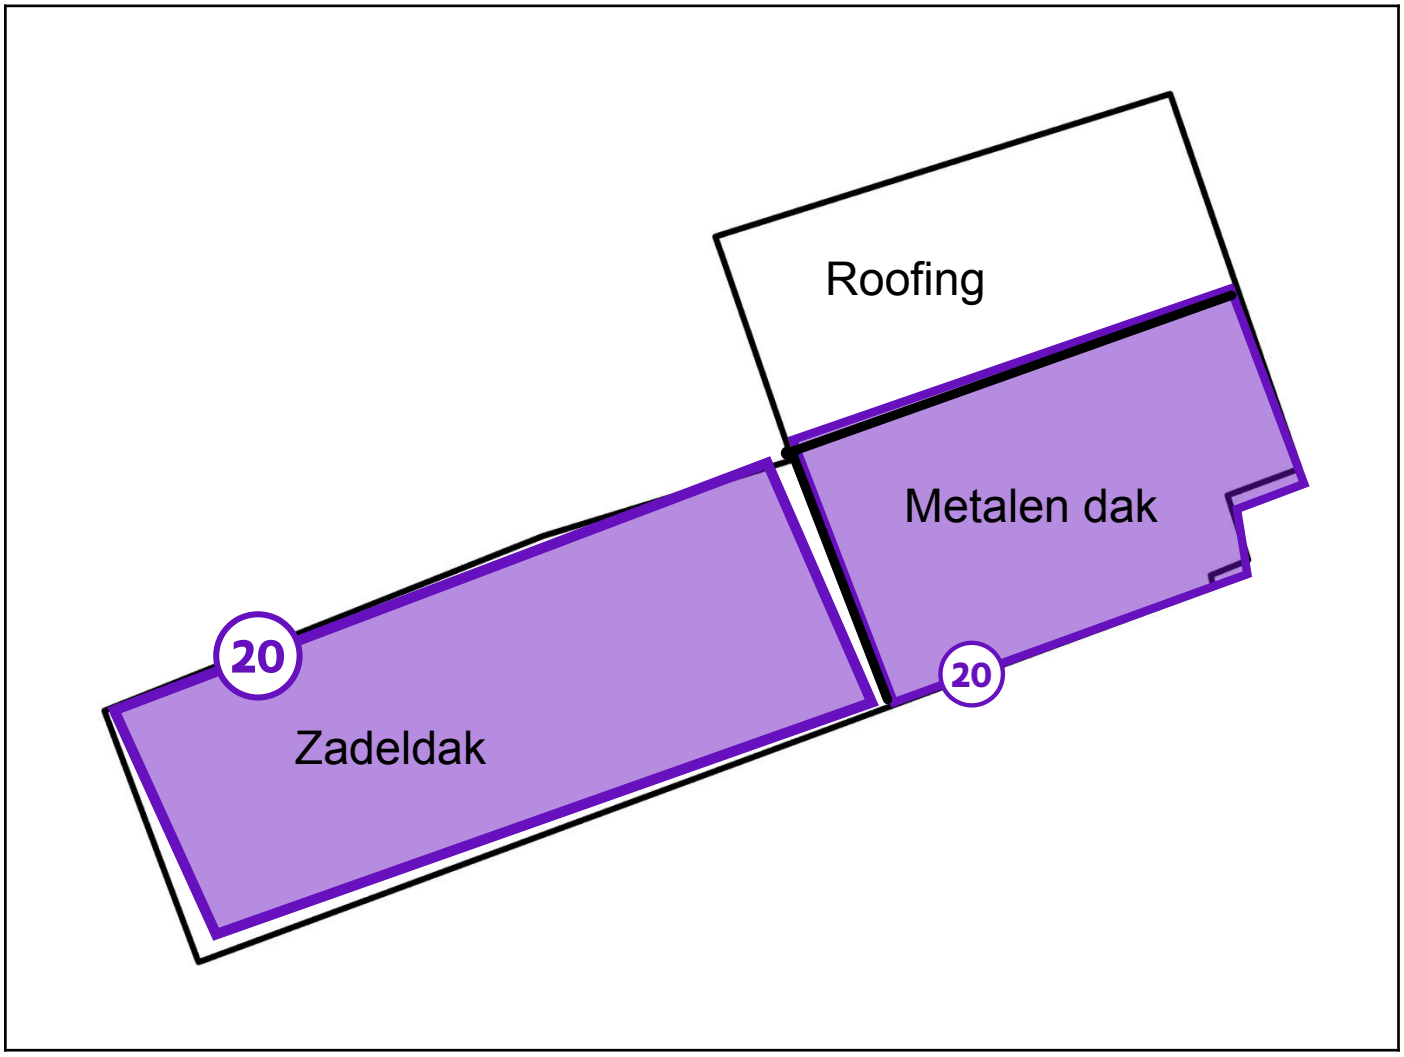
Plan 1.11: Dakenplan

Beschrijving	Type	Actie
20. Dakbedekkingen (niet verdachte toepassingen)	Overige ruimte of materiaal	-

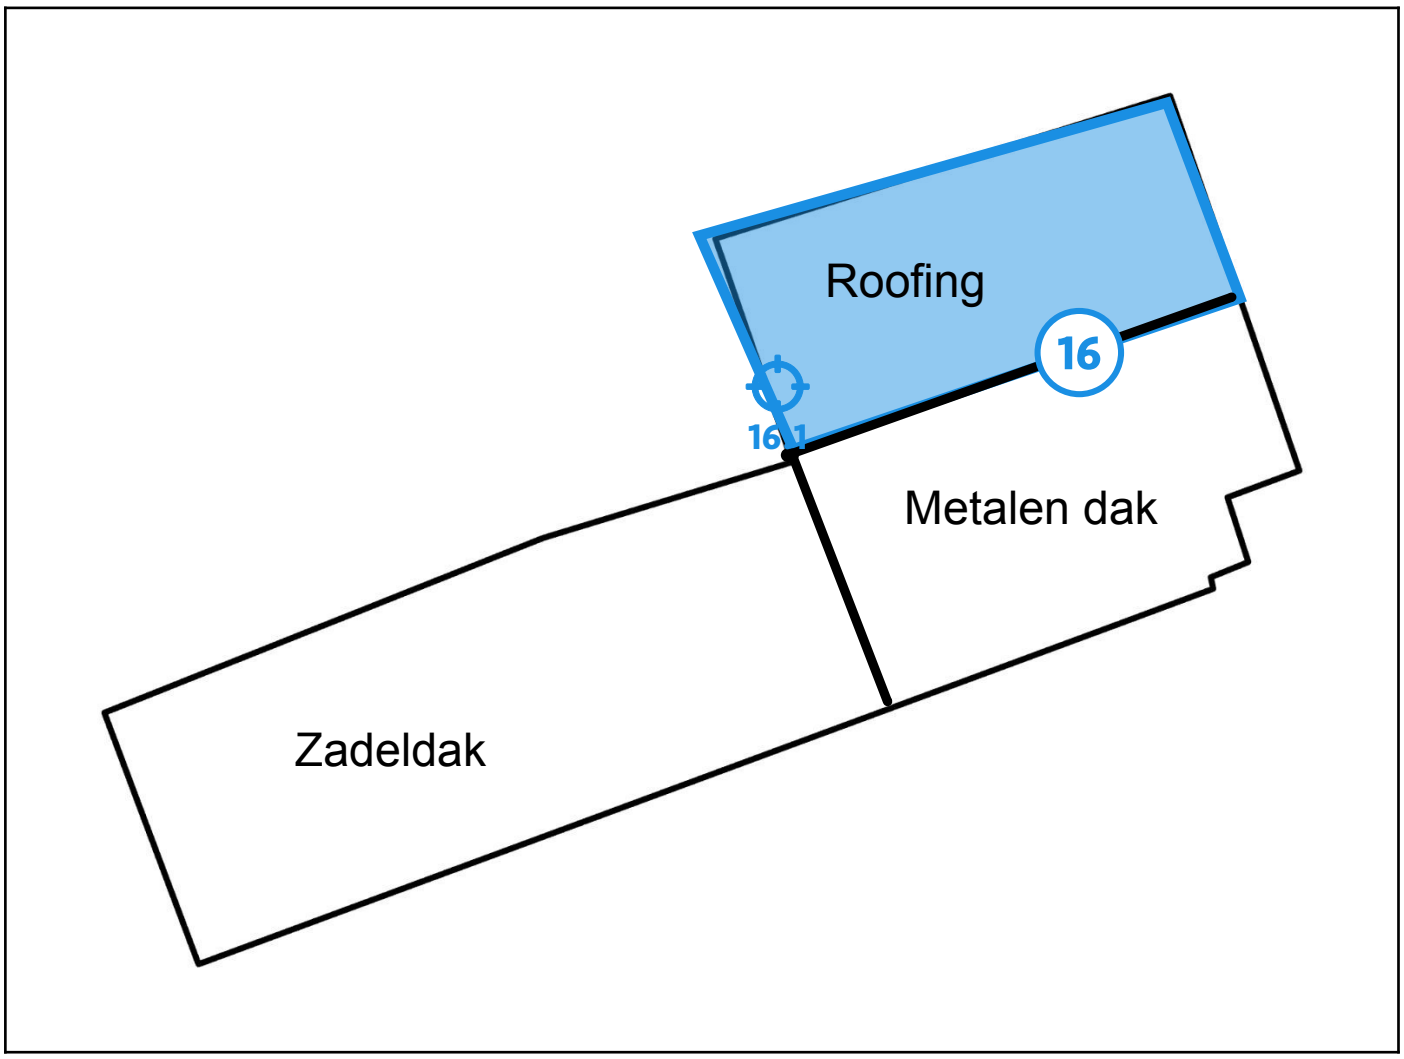
Plan 1.12: Dakenplan

Beschrijving	Type	Actie
16. Roofing plat dak	Geen asbest	-
16.1 Code: Psnr.11 Roofing plat dak	Puntmonster	-

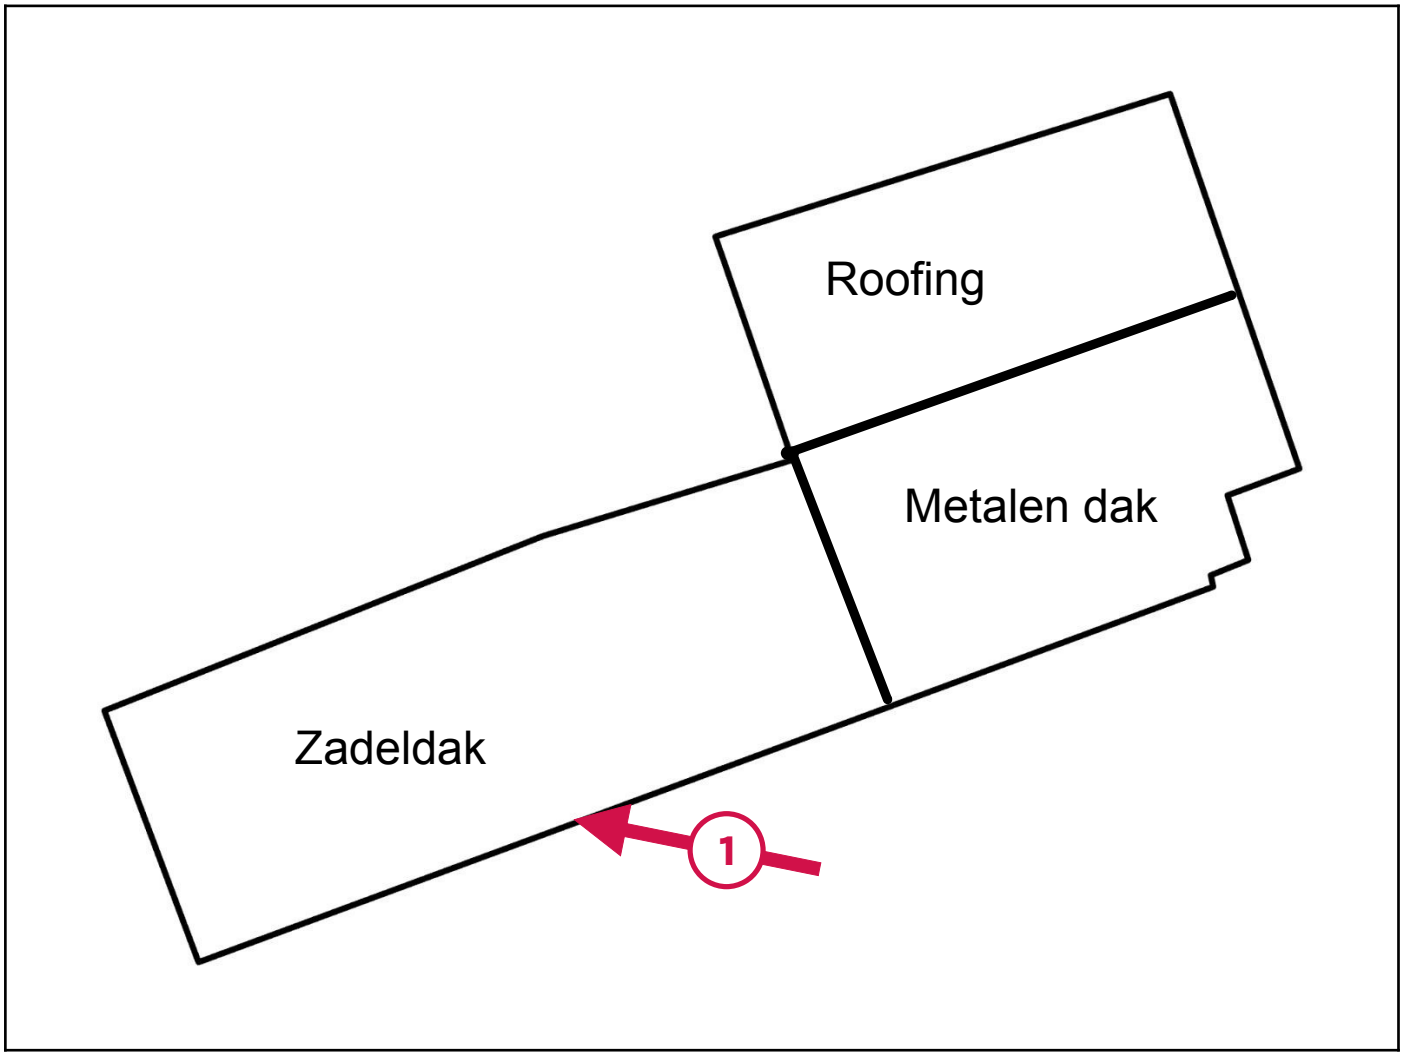
Plan 1.13: Dakenplan

Beschrijving	Type	Actie
1. Schouwpijp zadeldak	Asbestmateriaal	Dringend verwijderen

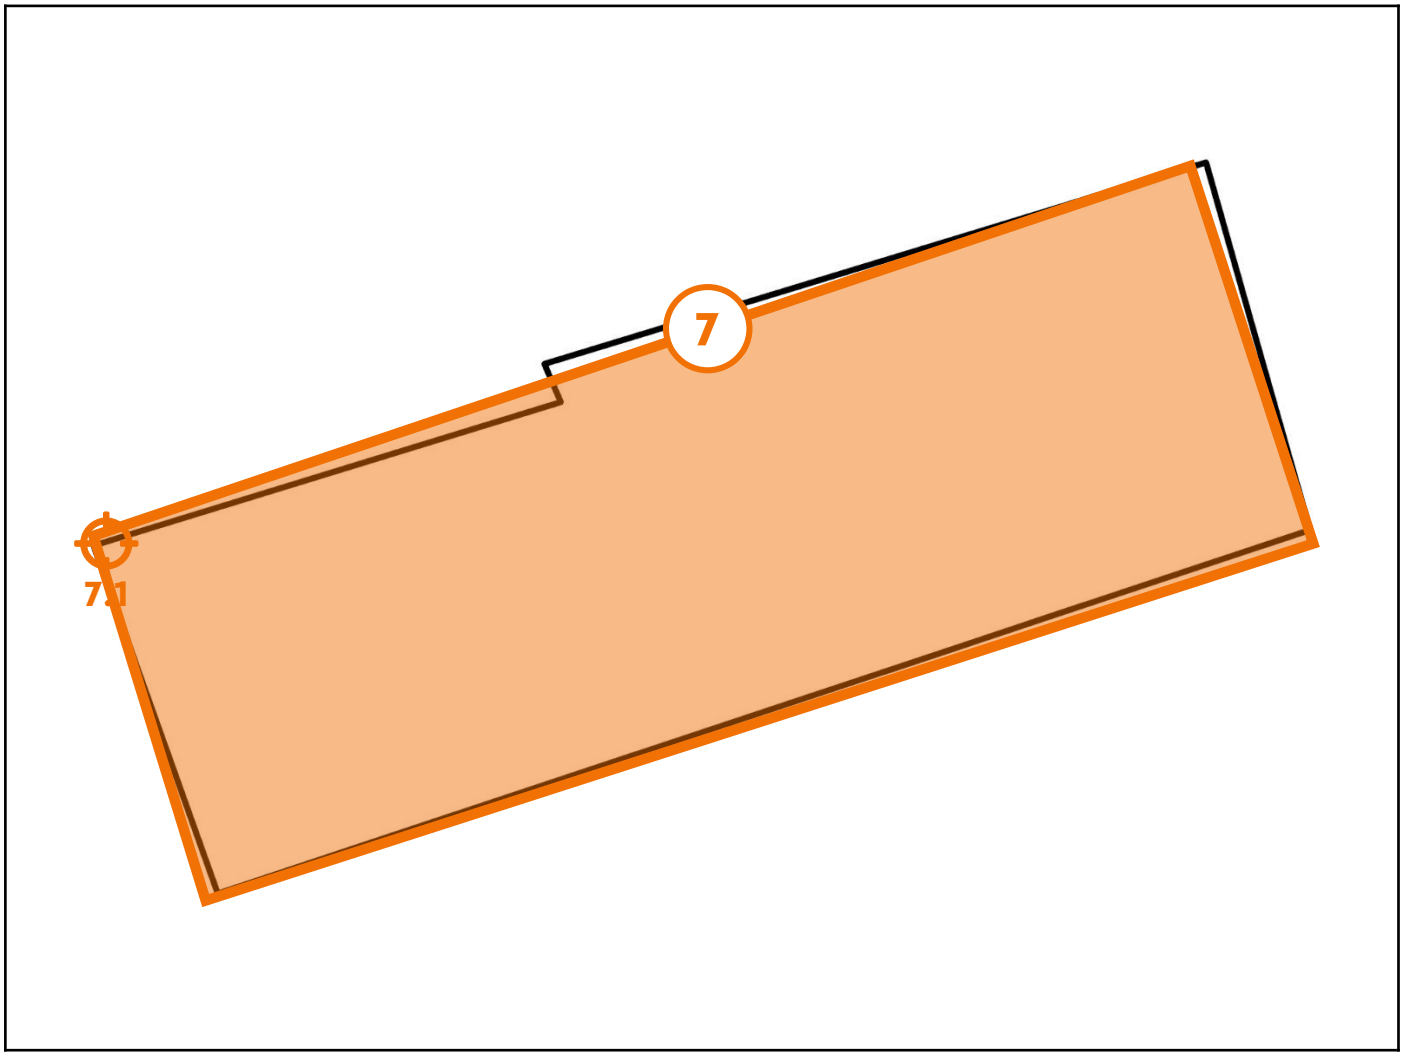
Plan 2.1: Garage plan

Beschrijving	Type	Actie
7. Golfplaten garage	Asbestmateriaal	Verwijderen
7.1 Code: Psnr.5 Golfplaten garage	Puntmonster	-

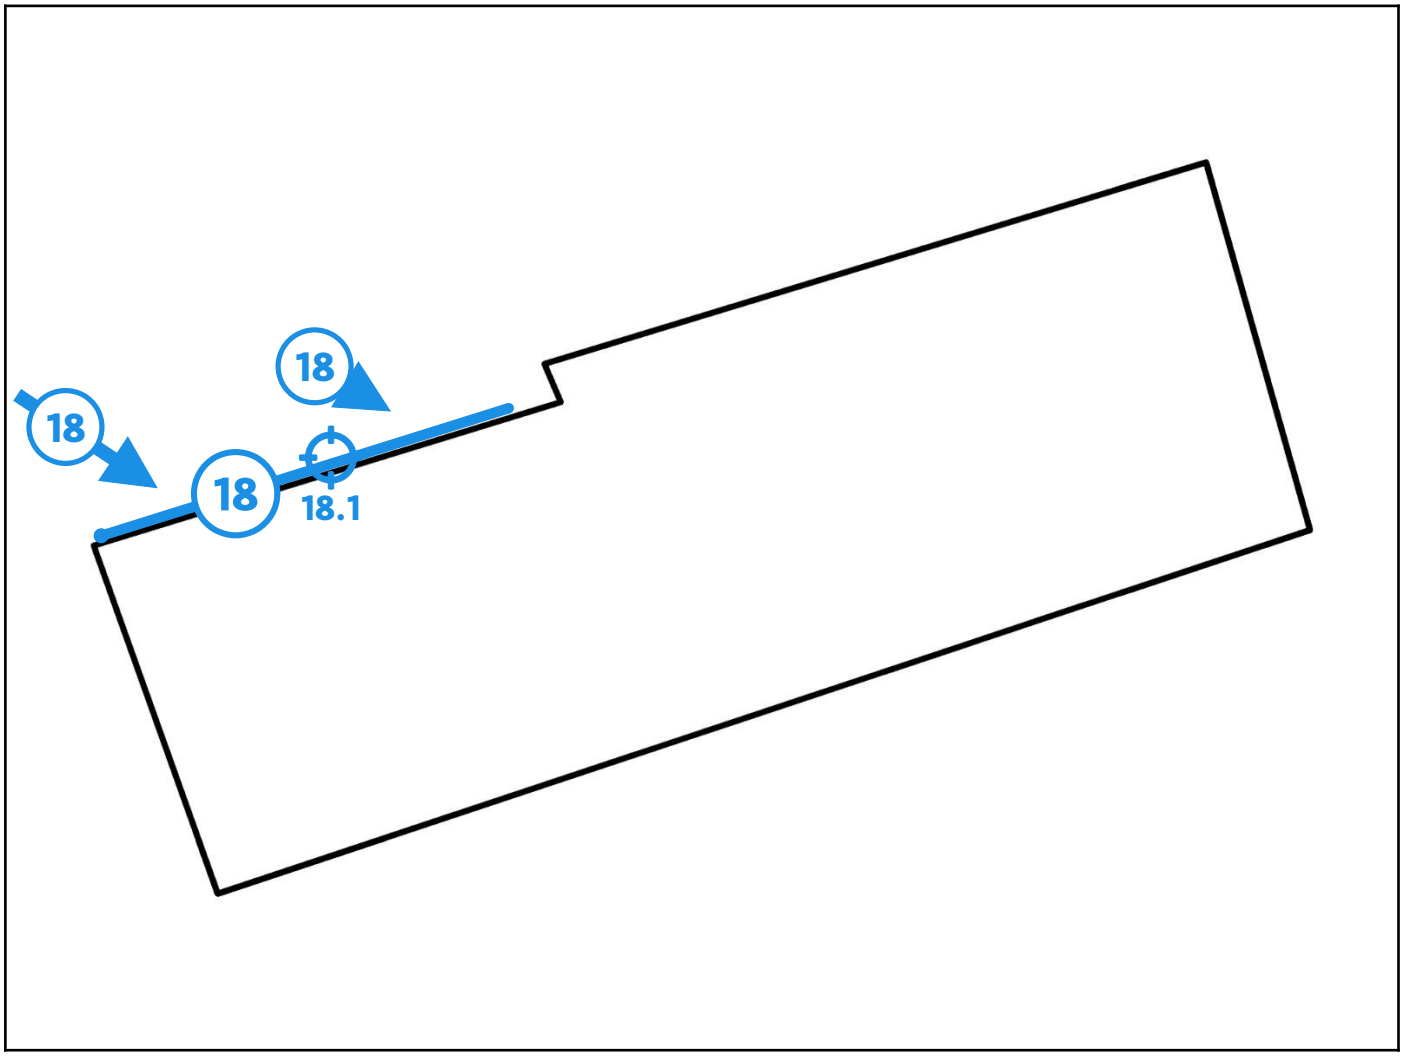
Plan 2.2: Garage plan

Beschrijving	Type	Actie
18. Mastiek raampjes garage	Geen asbest	-
18.1 Code: Psnr.10 Mastiek raampjes garage	Puntmonster	-

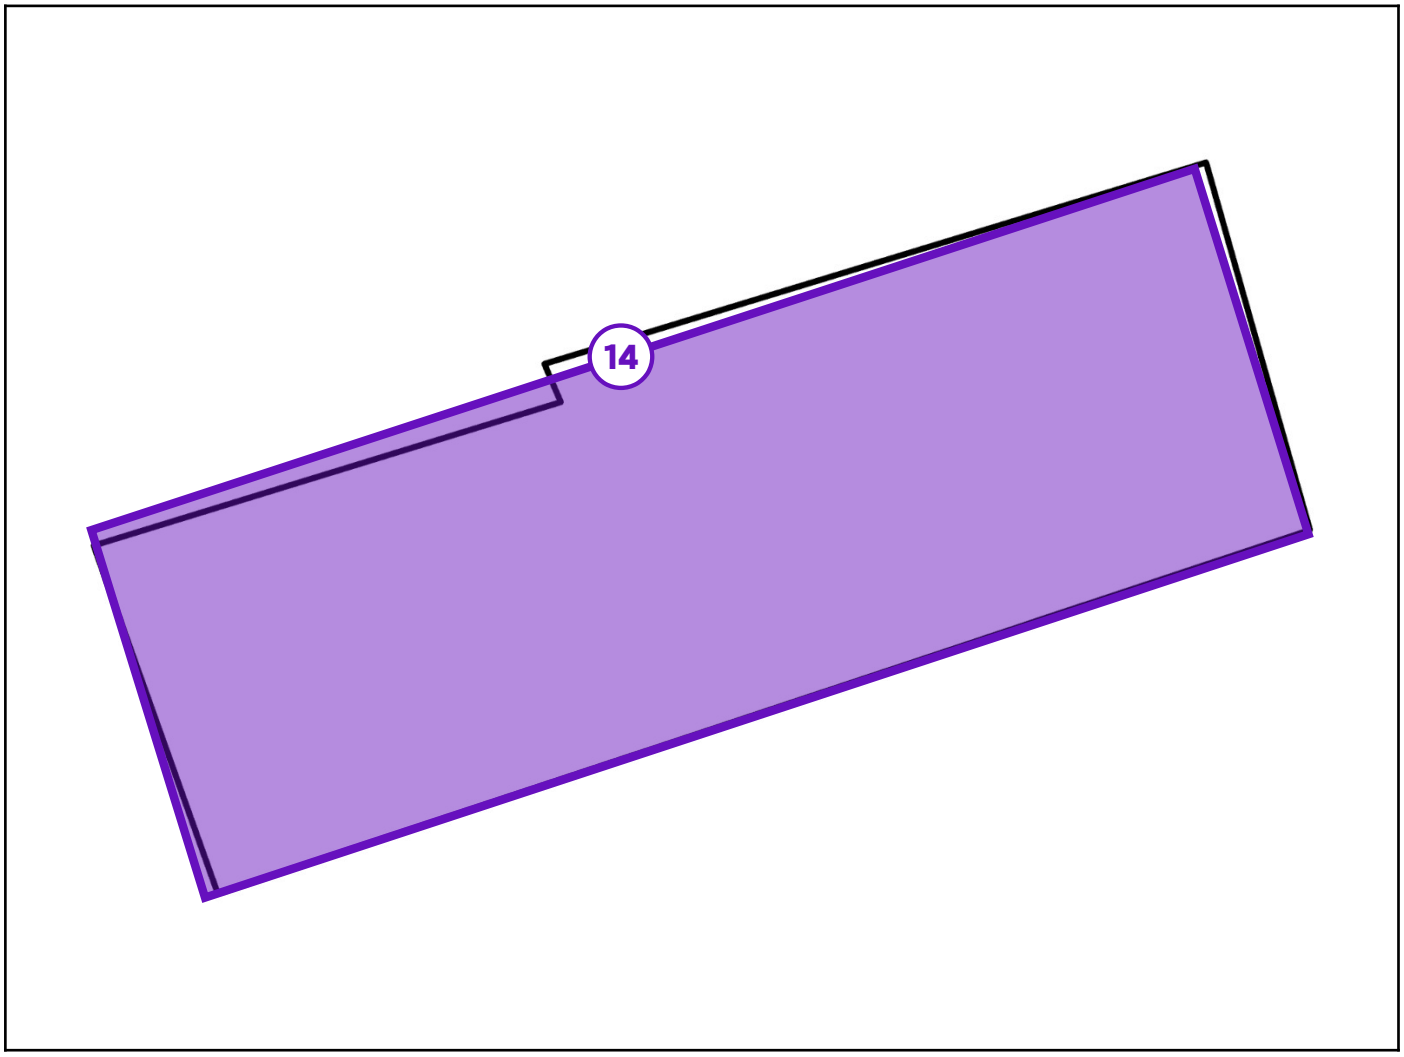
Plan 2.3: Garage plan

Beschrijving	Type	Actie
14. Bijgebouwen op slot	Beperking	-

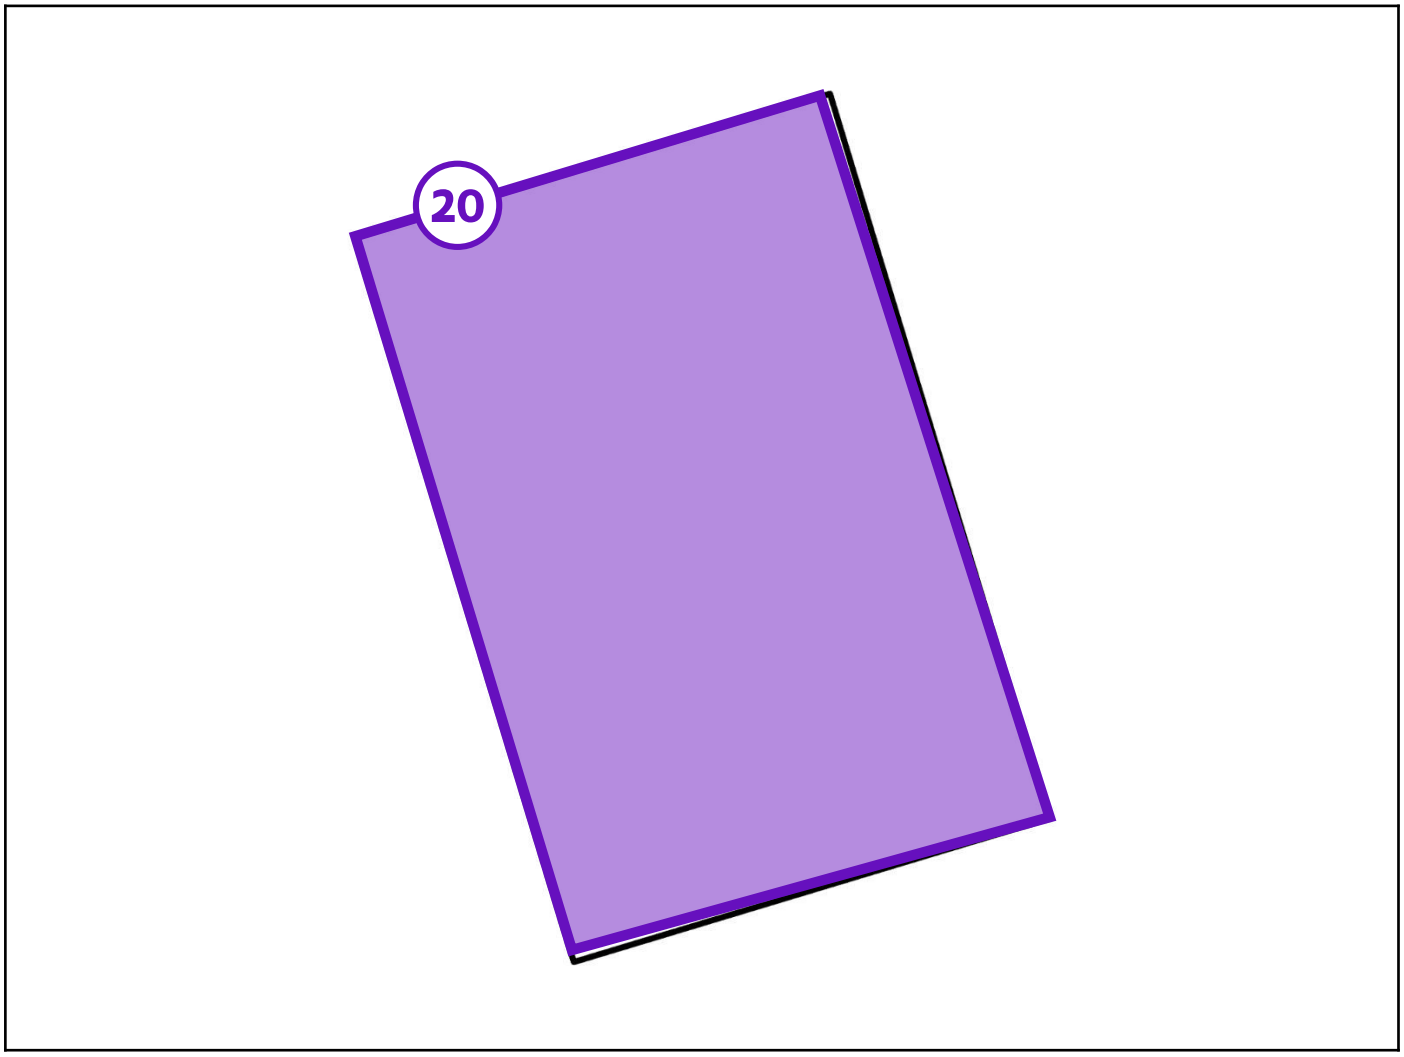
Plan 3.1: Tuinhuis met afdak plan

Beschrijving	Type	Actie
20. Dakbedekkingen (niet verdachte toepassingen)	Overige ruimte of materiaal	-

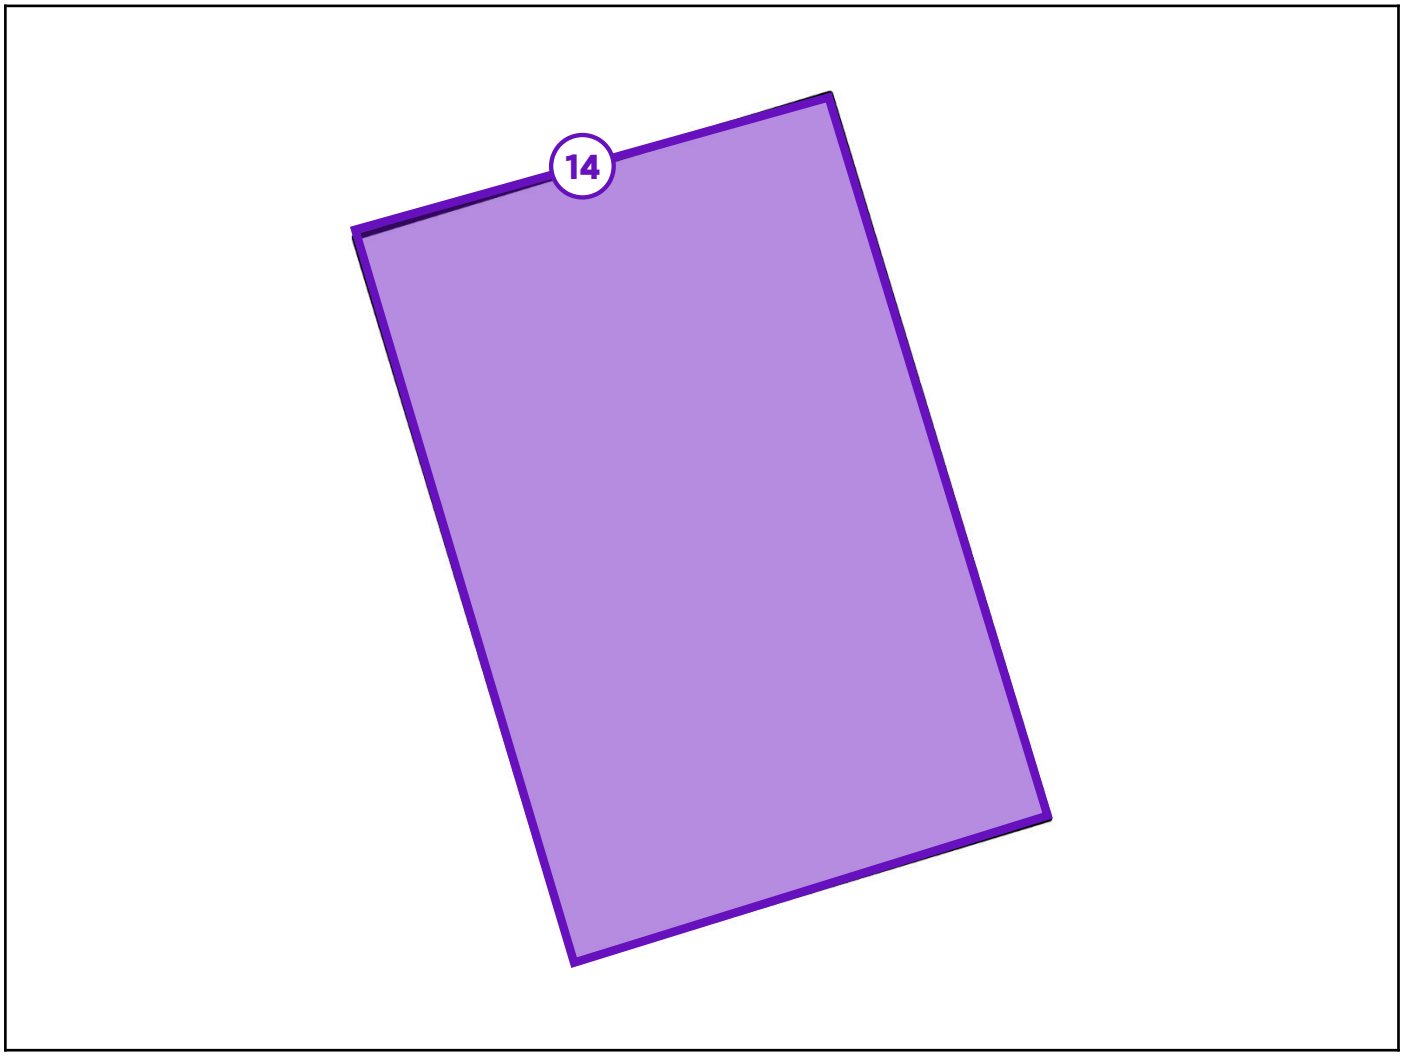
Plan 3.2: Afdak aan tuinhuis plan

Beschrijving	Type	Actie
14. Bijgebouwen op slot	Beperking	-

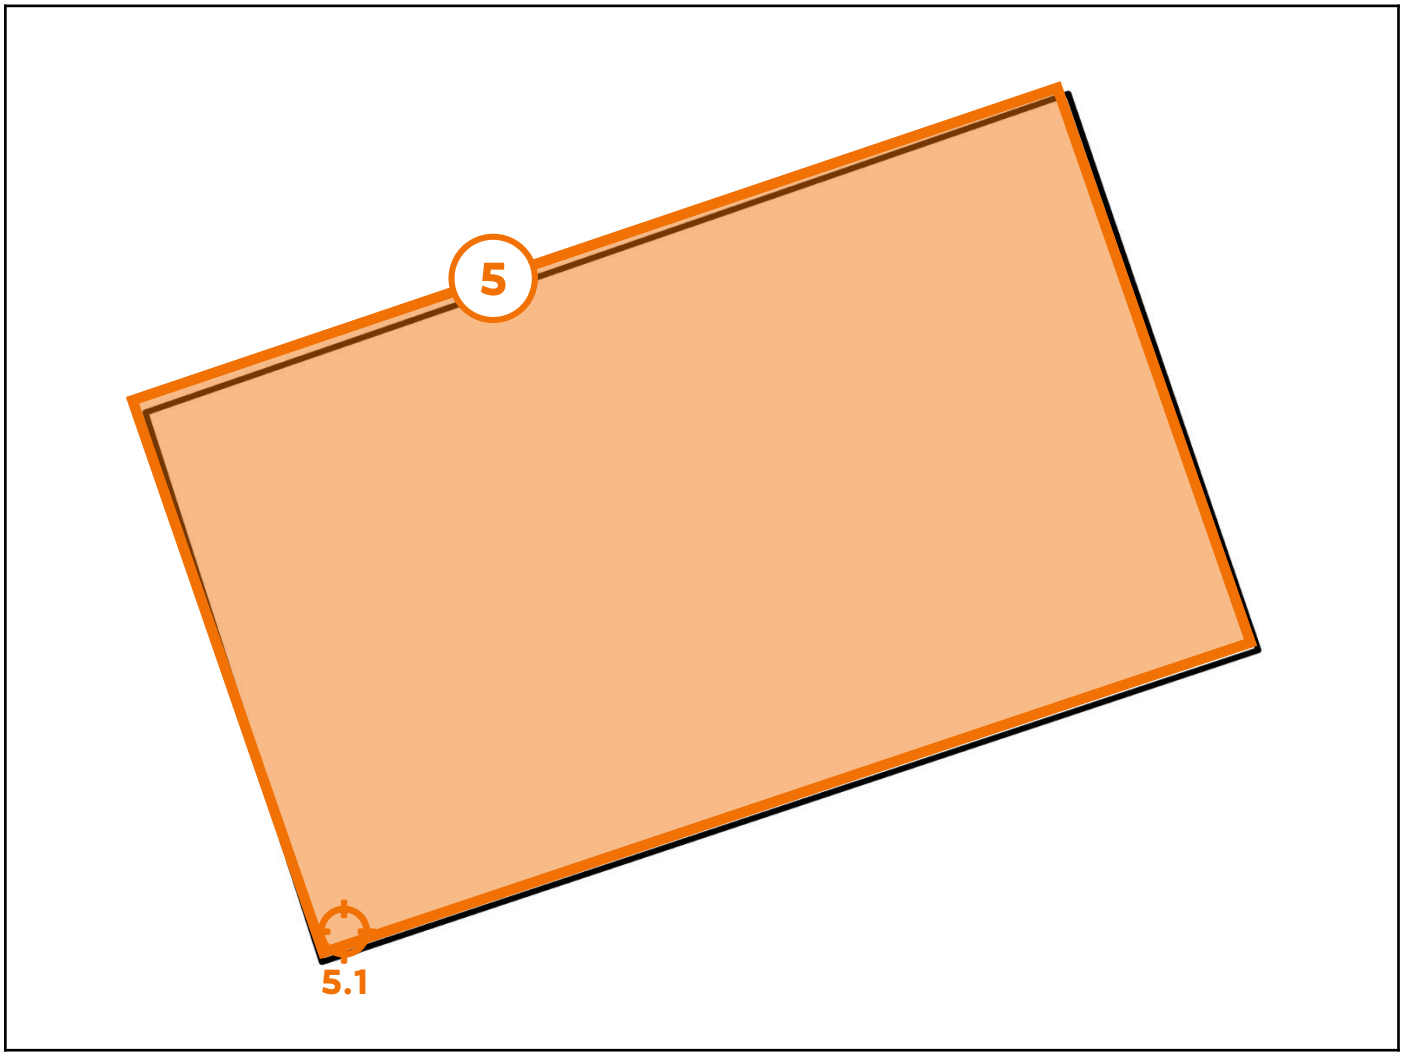
Plan 4.1: Hokje plan

Beschrijving	Type	Actie
5. Golfplaten dak hokje	Asbestmateriaal	Verwijderen
5.1 Code: Psnr.6 Golfplaten dak hokje	Puntmonster	-

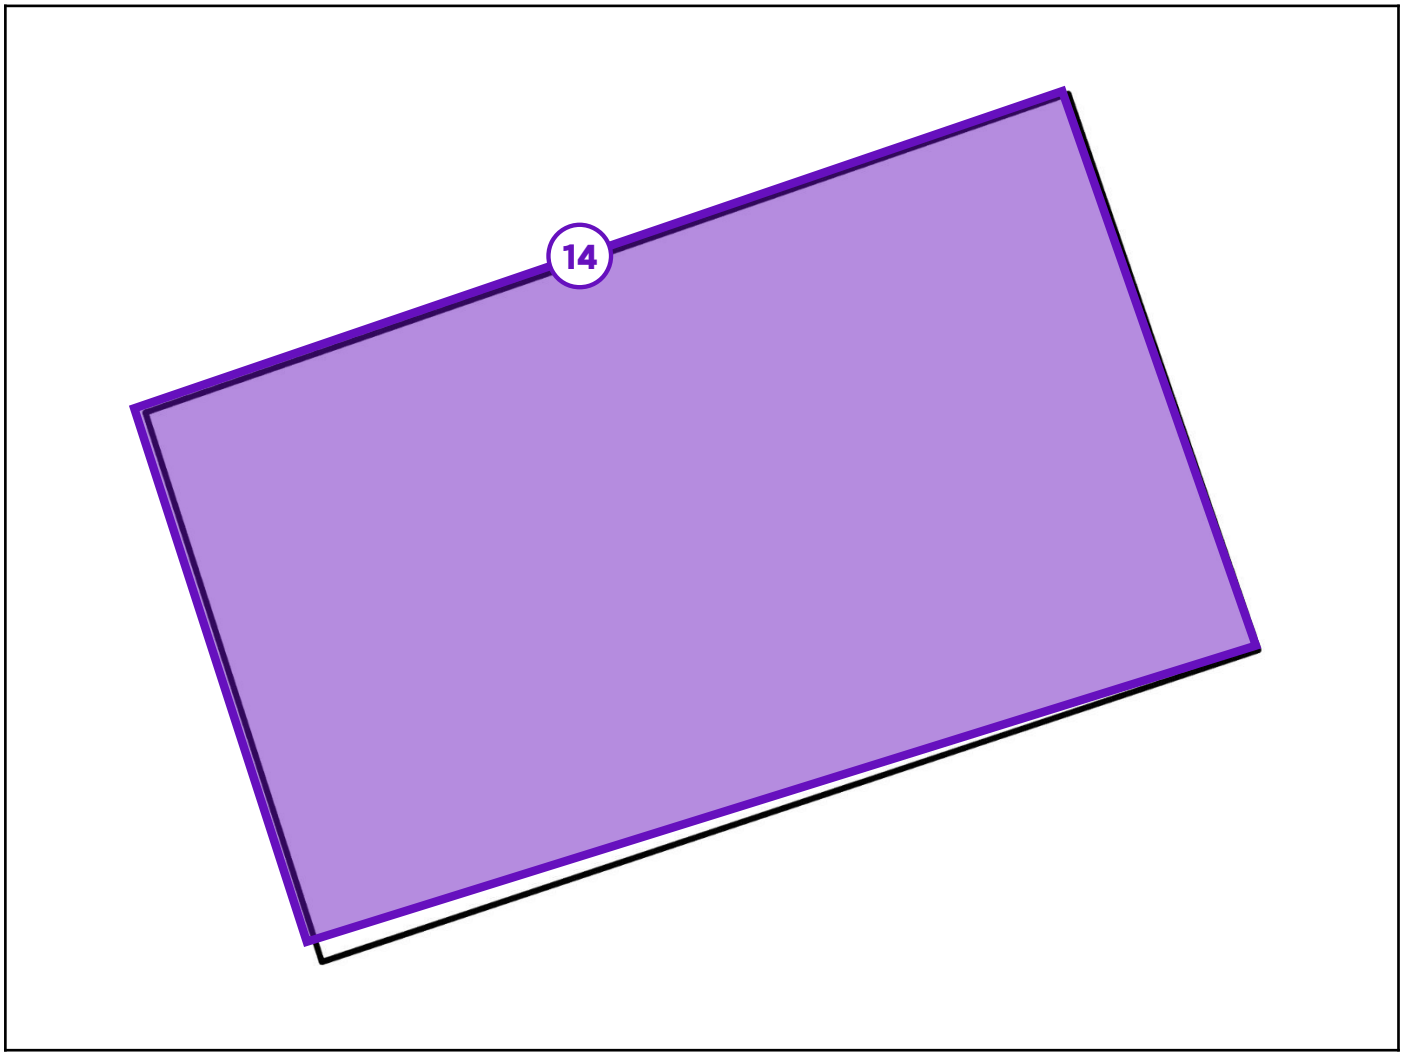
Plan 4.2: Hokje plan

Beschrijving	Type	Actie
14. Bijgebouwen op slot	Beperking	-

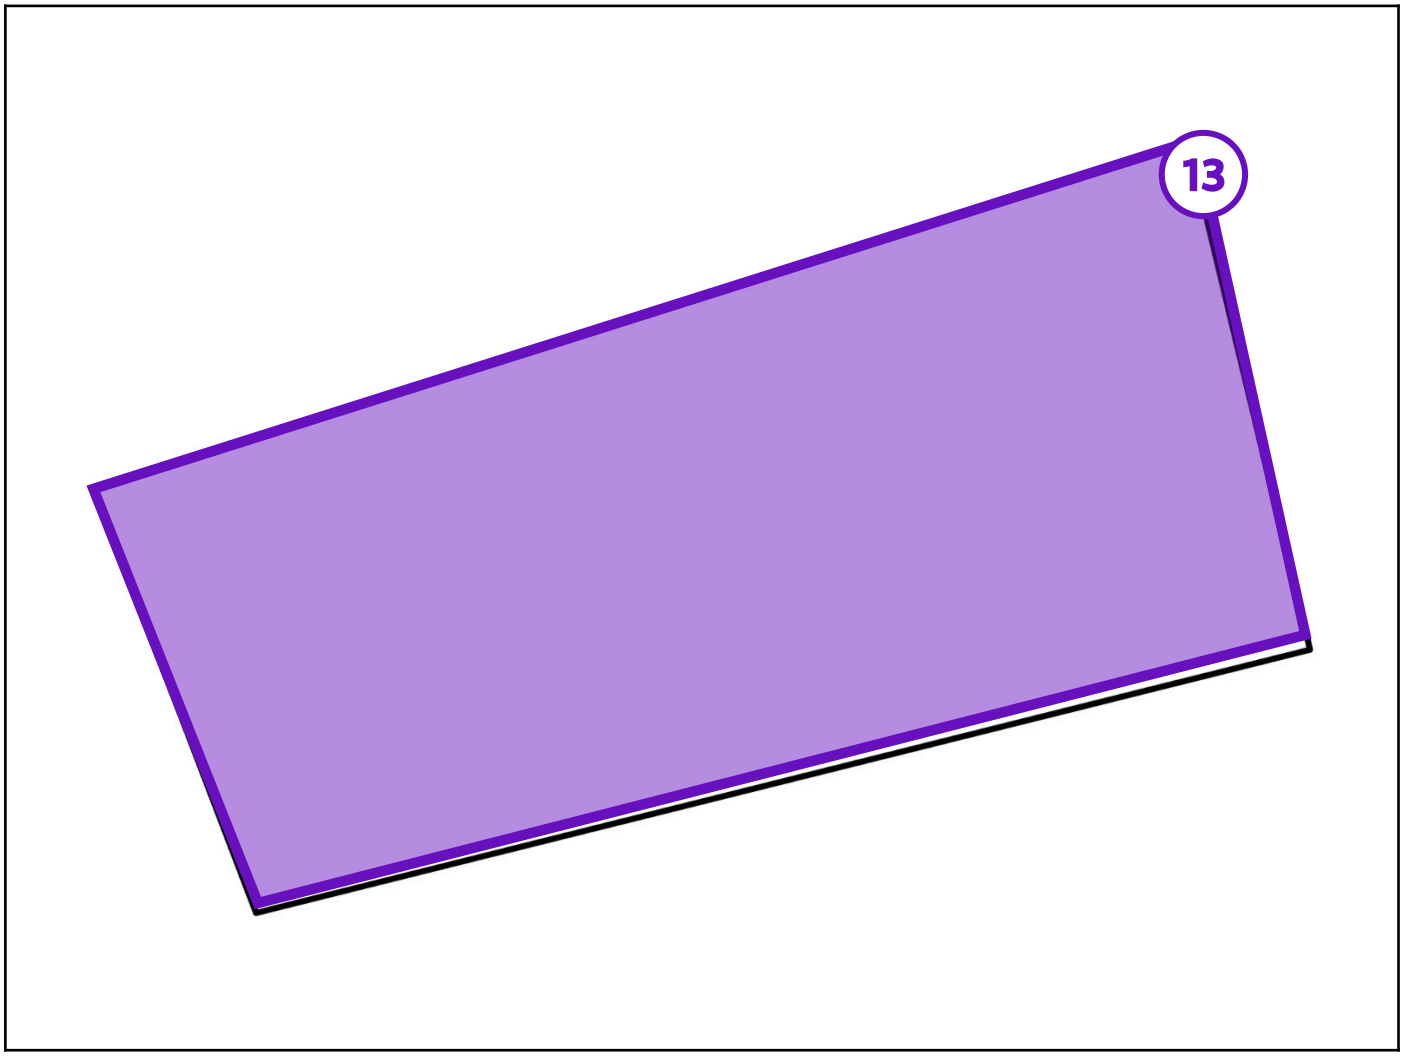
Plan 5.1: Schuur plan

Beschrijving	Type	Actie
13. Overwoekerende vegetatie rond een constructie/schuur	Beperking	-
