Asbestinventarisattest

Laan op Heusden 41, 3582 Beringen

Attestnummer : **20261118-000653.000**
Uitgegeven op : **18.11.2026**
Geldig tot : **18.11.2031**

Niet-asbestveilig

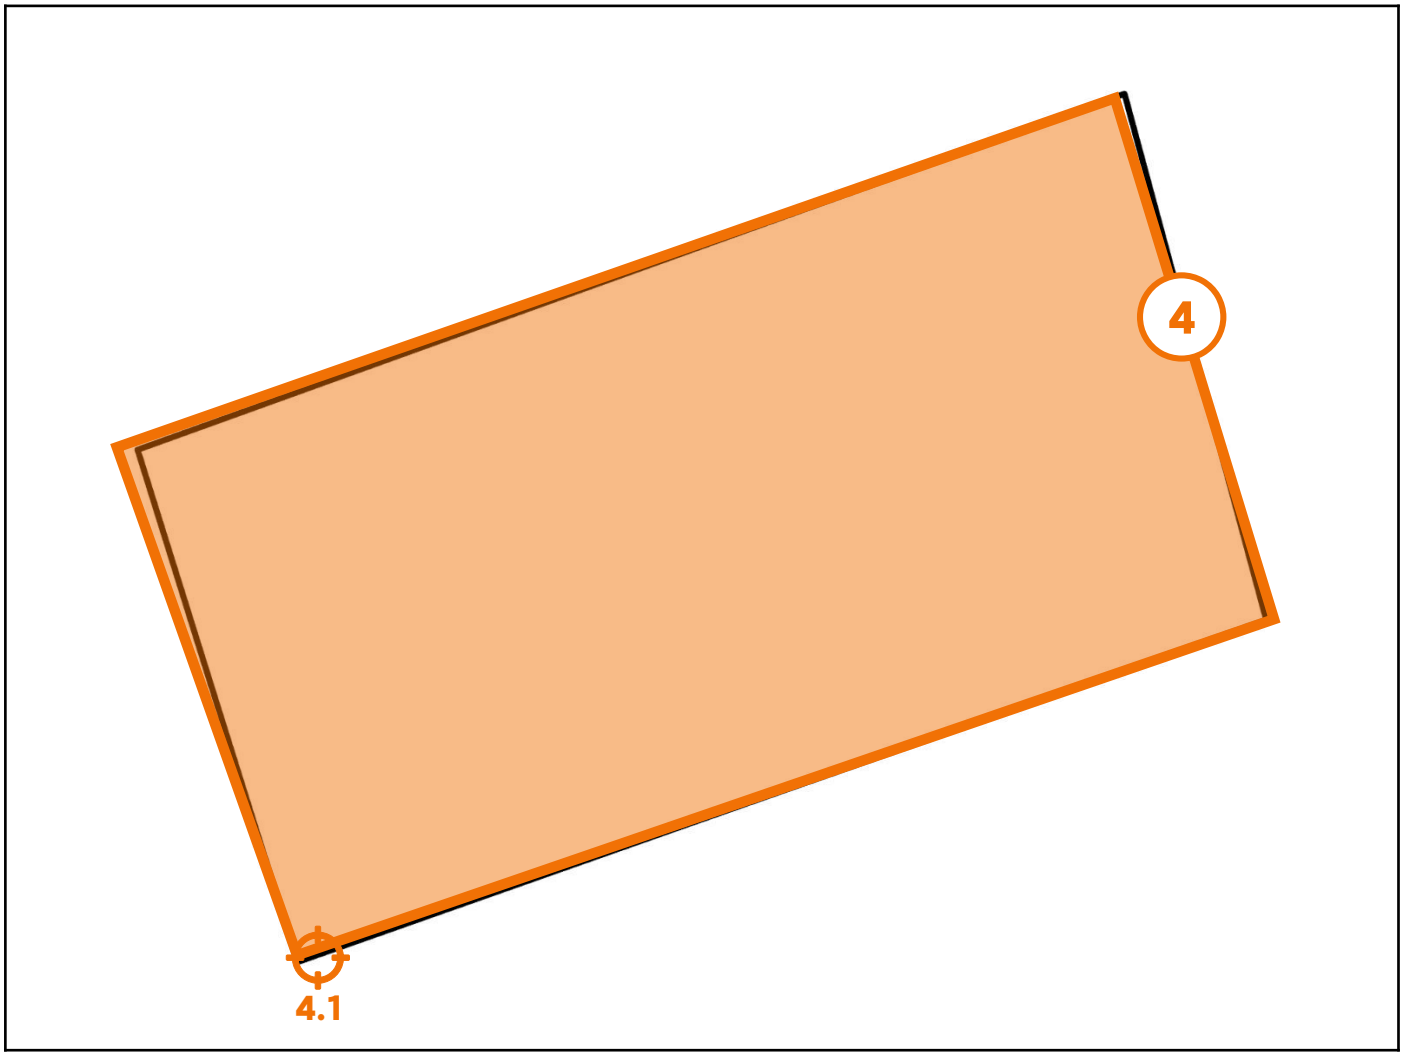
Plan 6.1: Tuinhuis plan

Beschrijving	Type	Actie
4. Golfplaten tuinhuis	Asbestmateriaal	Verwijderen
4.1 Code: Psnr.4 Golfplaten tuinhuis	Puntmonster	-

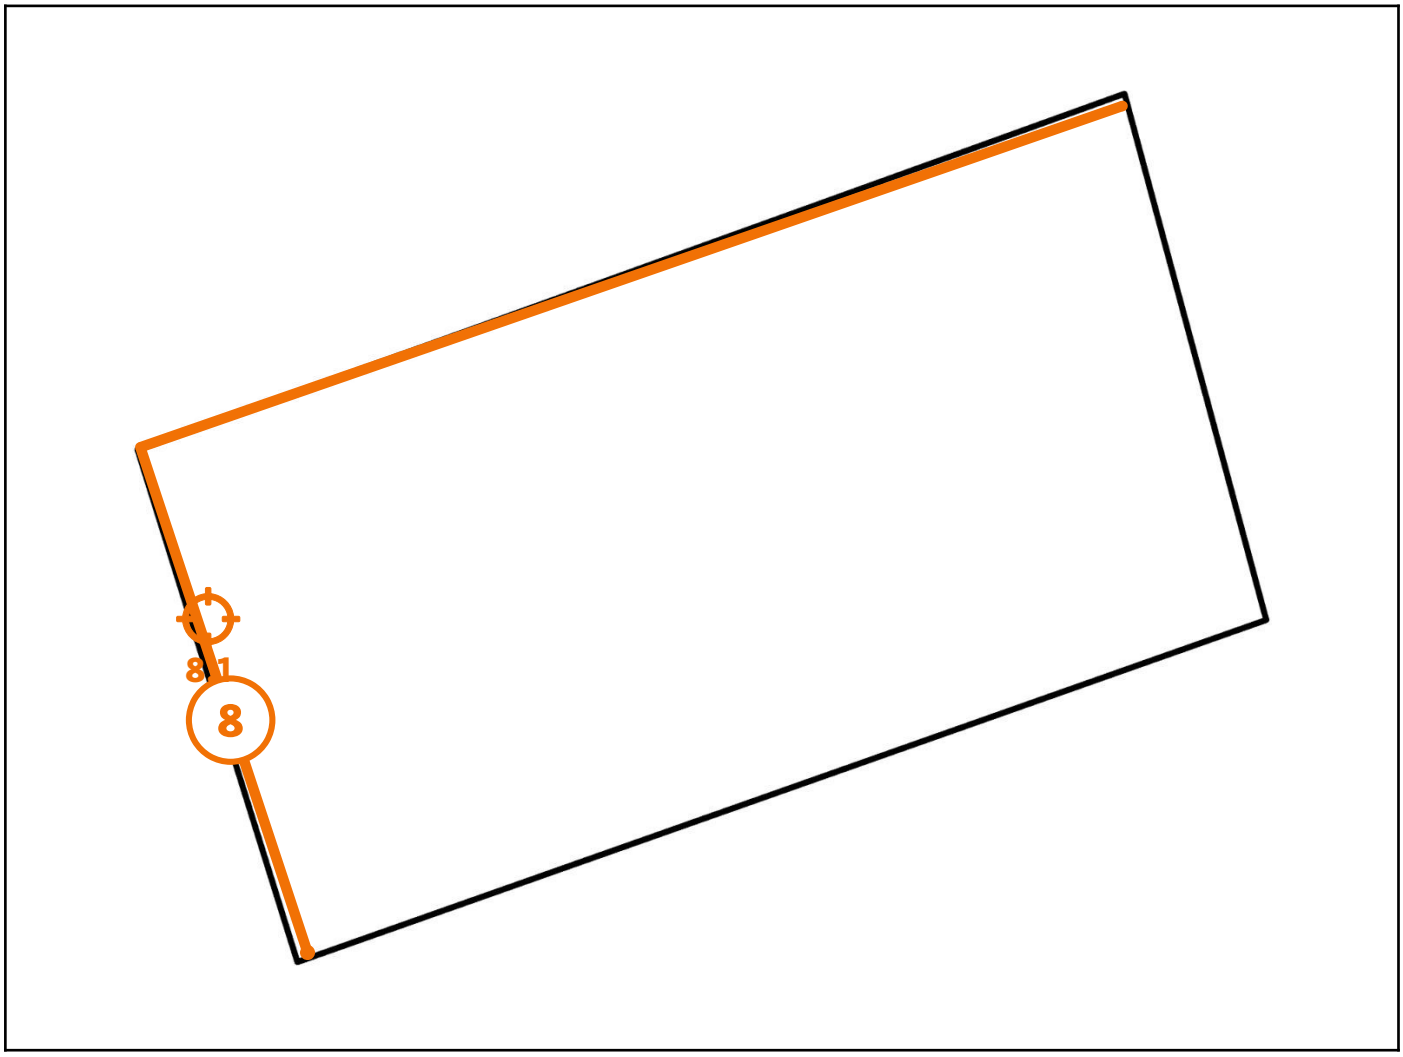
Plan 6.2: Tuinhuis plan

Beschrijving	Type	Actie
8. Zijwanden tuinhuis	Asbestmateriaal	Verwijderen
8.1 Code: Psnr.9 Plaat tuinhuis	Puntmonster	-

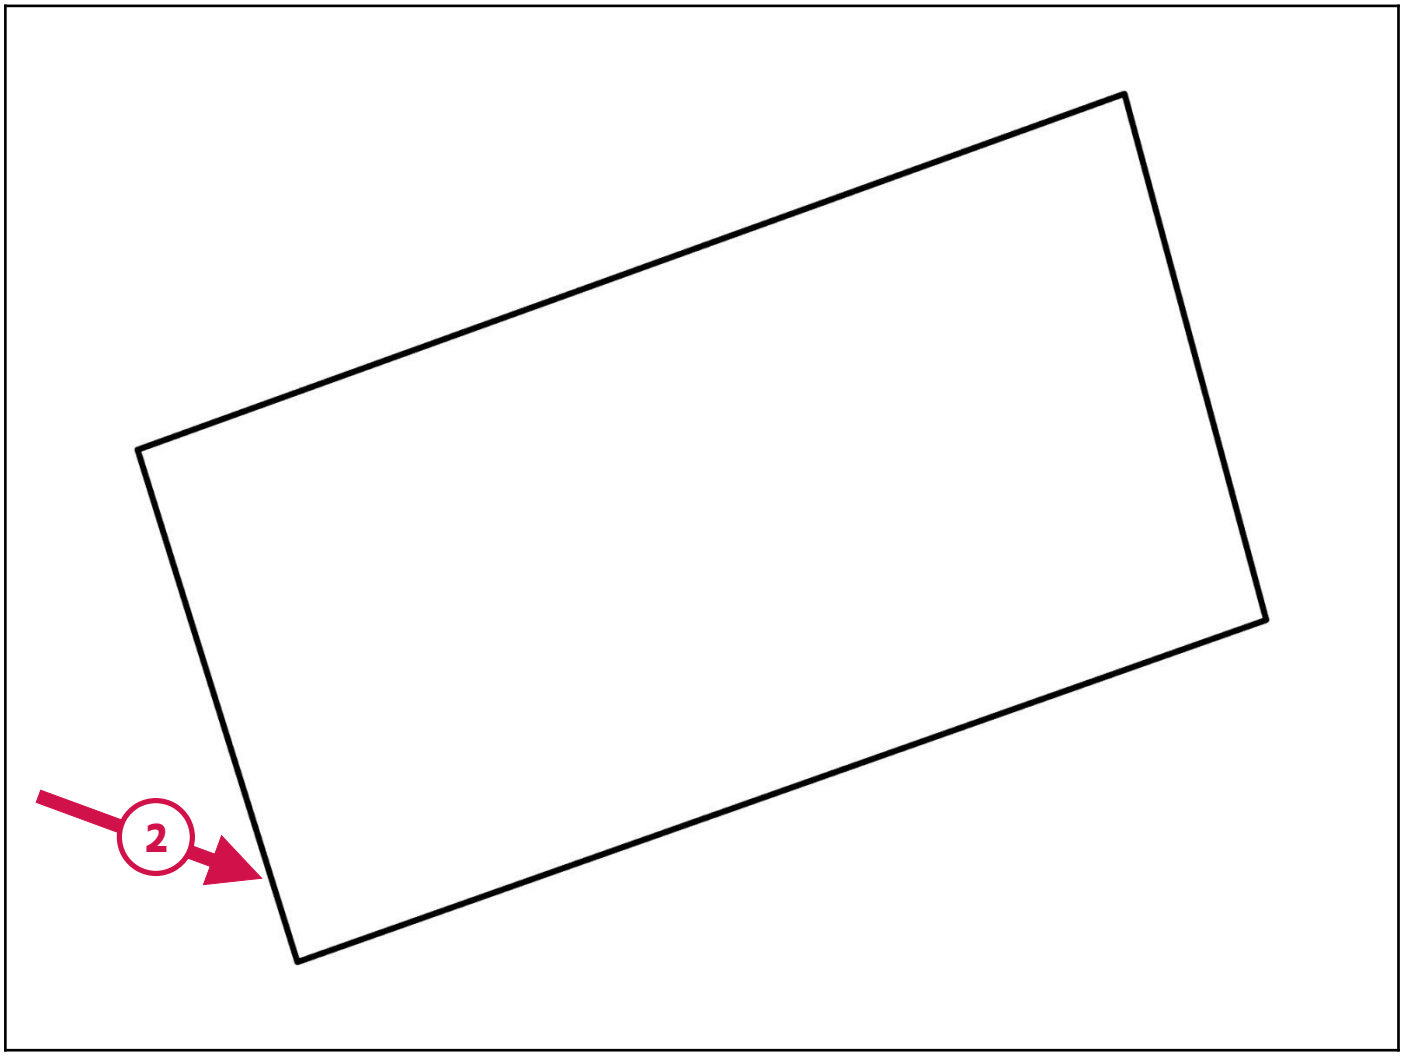
Plan 6.3: Tuinhuis plan

Beschrijving	Type	Actie
2. Zijkant schuur golfplaten	Asbestmateriaal	Dringend verwijderen

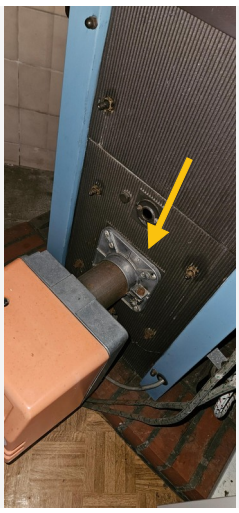
Fiche 3: Dichting brander CV

Eindbeoordeling materiaalrisico	Laag materiaalrisico en/of verlaagde kans op vezelvrijgave

Beschrijving	Dichting brander CV
Omgeving	Binnen
Primaire drager	HVAC infrastructuur en uitrusting
Asbestmateriaal	Pakking, dichting
Bindmiddel van asbestmateriaal	Karton - papier - viltachtig
Gebondenheid op basis van bindmiddel	Niet-hechtgebonden
Hoeveelheid (gewicht - aantal)	• 0,20 kg - 1 stuk
Totaal gewicht	0,20 kg
Eenvoudig bereikbaar	Ja
Bevestigingswijze	• Geklemd
Identificatiemethode	De asbestdeskundige beoordeelt het materiaal als asbestverdacht en dus asbesthoudend, en dit zonder monstername. Motivatie: Er is een onderzoeksbeperking die monstername verhindert.
Destructieve handeling voor identificatie	Nee
Opmerking	De dichting is enkel in via een dun spleetje zichtbaar. Kan niet bemonsterd worden zonder demontage.

- Zorg voor een veilig beheer. Vermijd het beschadigen van het asbestmateriaal. Controleer de toestand jaarlijks op wijzigingen.
- Voer bijkomende staalname(s) uit.

- Eenvoudige handelingen: mag via doe-het-zelf of door werknemer(s) met opleidingsattest eenvoudige handelingen
  Kan in gehele stukken verwijderd worden mits toepassing techniek eenvoudige handelingen (gebruik PBM's- namelijk een wegwerpoverall, rubberen handschoenen getaped over de mouwen en broekpijpen, FFP3 mondmasker).

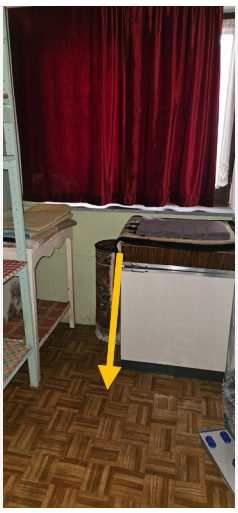
Fiche 6: Vloerzeil (bruin) aanbouw

Eindbeoordeling materiaalrisico	Verhoogd materiaalrisico en/of verhoogde kans op vezelvrijgave

#	Type	Referentie	Resultaat
6.1	Puntmonster	Psnr.3 Vloerzeil bruin aanbouw	Chrysotiel

Beschrijving	Vloerzeil (bruin) aanbouw
Omgeving	Binnen
Primaire drager	Vloer
Asbestmateriaal	Prefab - afwerking - Vloerzeil
Bindmiddel van asbestmateriaal	Karton - papier - viltachtig
Gebondenheid op basis van bindmiddel	Niet-hechtgebonden
Hoeveelheid (oppervlakte - aantal)	• 30,00 m^2 - 1 stuk
Totale oppervlakte	30,00 m^2
Eenvoudig bereikbaar	Ja
Bevestigingswijze	• Verlijmd, ingegoten, versmeerd
Identificatiemethode	Een monstername door de asbestdeskundige met laboanalyse door een asbestlabo.
Destructieve handeling voor identificatie	Nee
Opmerking	Volledige aanbouw behalve bergruimte, de vloerzeil in de bergruimte is in een andere fiche behandeld (rode kleur)

- Zorg voor een veilig beheer. Vermijd het beschadigen van het asbestmateriaal. Controleer de toestand jaarlijks op wijzigingen.

- Hermetische zone (erkend asbestverwijderaar)
  Losgebonden asbest mag enkel door erkende asbestverwijderaars in hermetische zone verwijderd worden.

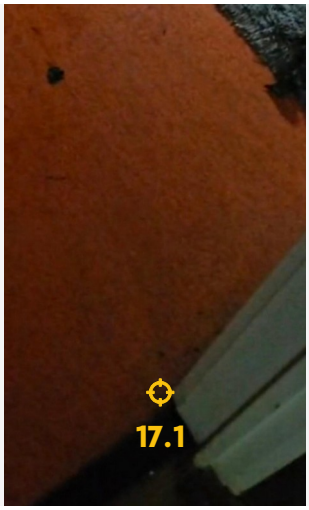
Fiche 17: Vloerzeil rood (bergruimte)

Geen asbest

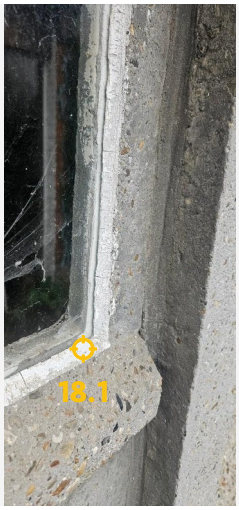
Fiche 18: Mastiek raampjes garage

Geen asbest
