Asbestinventarisattest

Pieter De Nefstraat 10, 2300 Turnhout

Attestnummer : **20260802-000116.000**
Uitgegeven op : **02.08.2026**
Geldig tot : **02.08.2036**

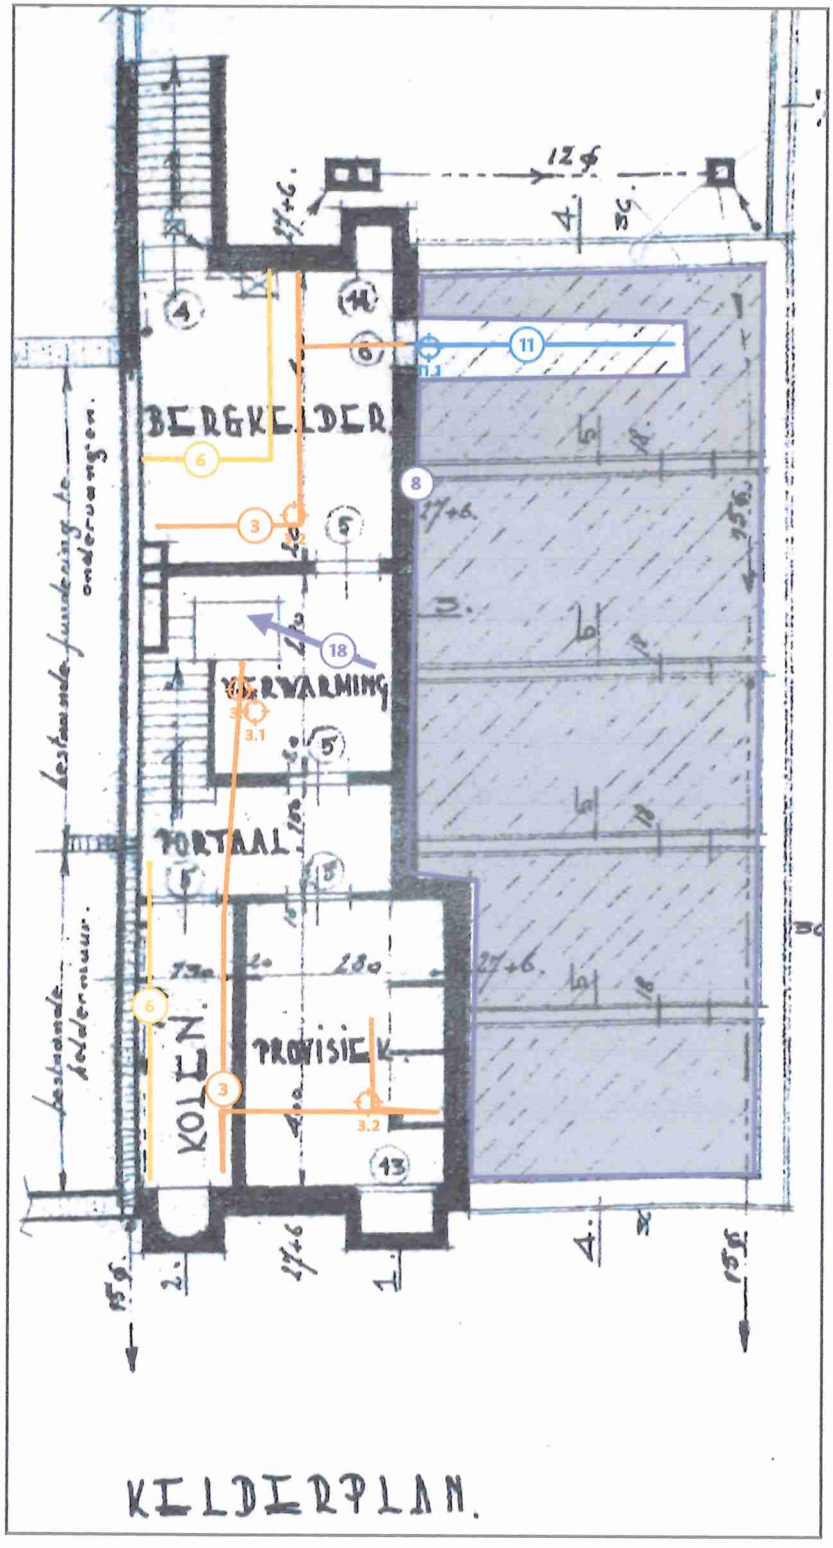
Plan 1.1: Kelder

3. Leidingisolatie met gips kelder	Asbestmateriaal	Verwijderen
3.1 Code: 4 Recht	Mengmonster	-
3.2 Code: 5 Bocht	Mengmonster	-
6. Vezelcement afvoerbuizen kelder	Asbestmateriaal	Zorgvuldig beheren
8. Kruipkelder	Beperking	-
11. Bitumen buisisolatie kruipkelder	Geen asbest	-
11.1 Code: 6	Puntmonster	-
18. CV-ketel bouwjaar 2010	Overige ruimte of materiaal	-

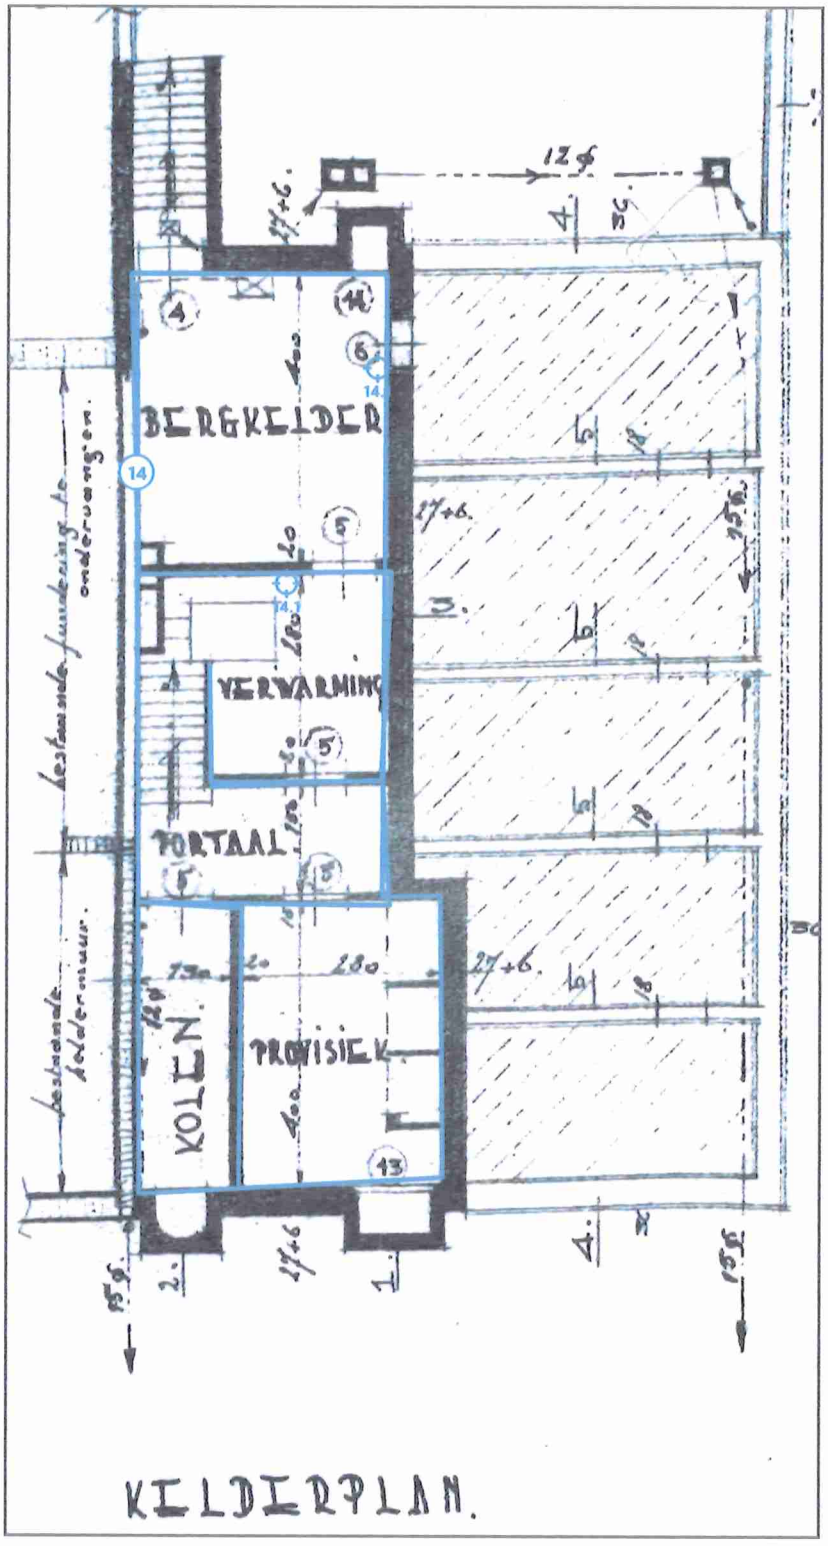
Plan 1.2: Kelder (wanden)

14. Cementering binnen	Geen asbest	-
14.1 Code: 3	Mengmonster	-

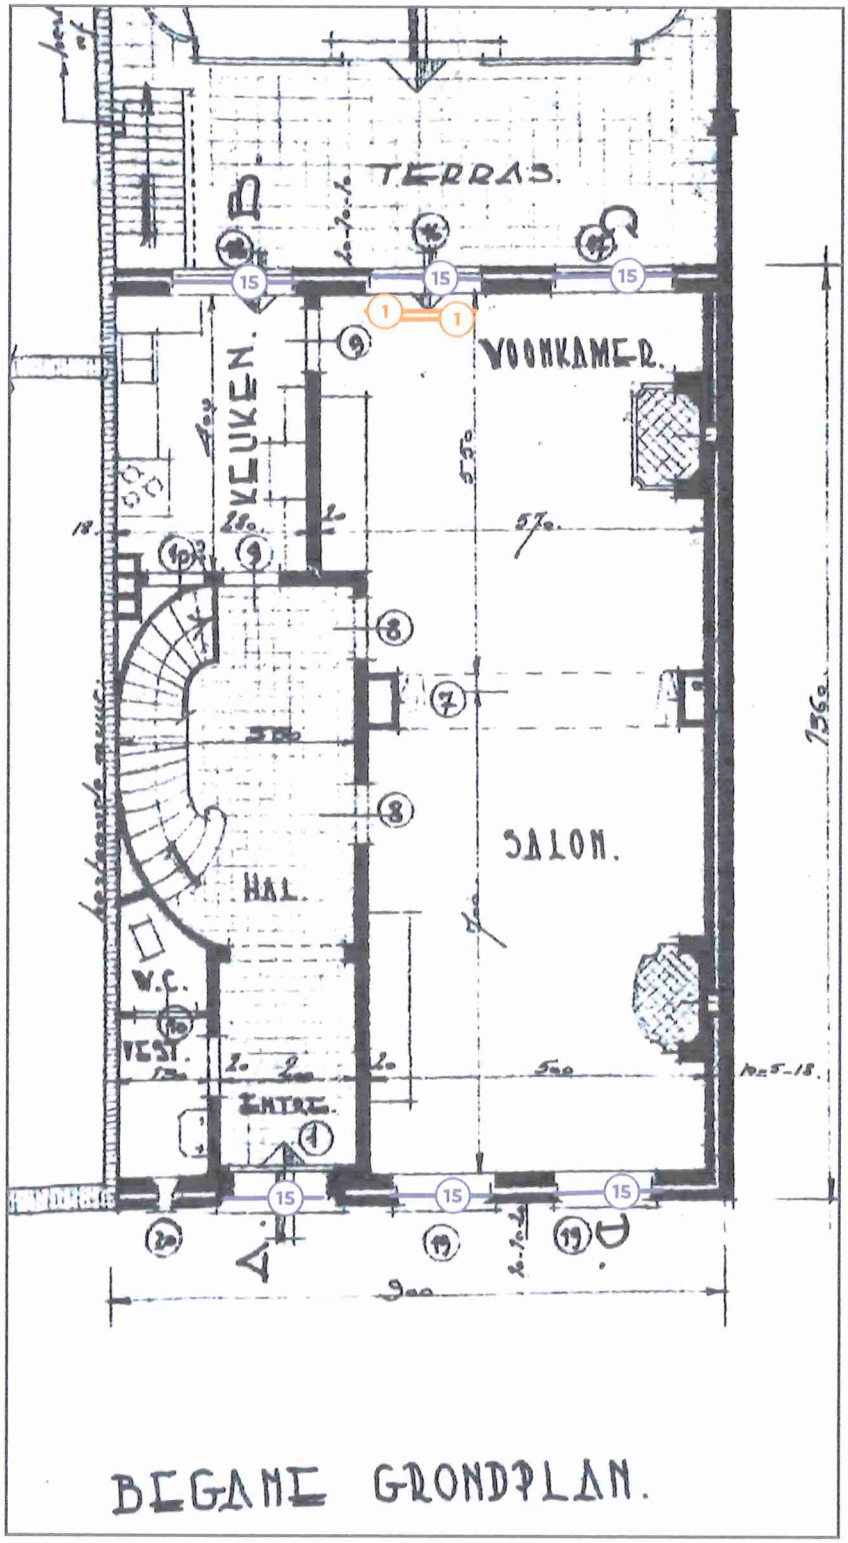
Plan 1.4: Gelijkvloers

1. Vlakke platen in radiatorput woonkamer	Asbestmateriaal	Verwijderen
15. Elastische afdichting aan buitenschrijnwerk	Overige ruimte of materiaal	-

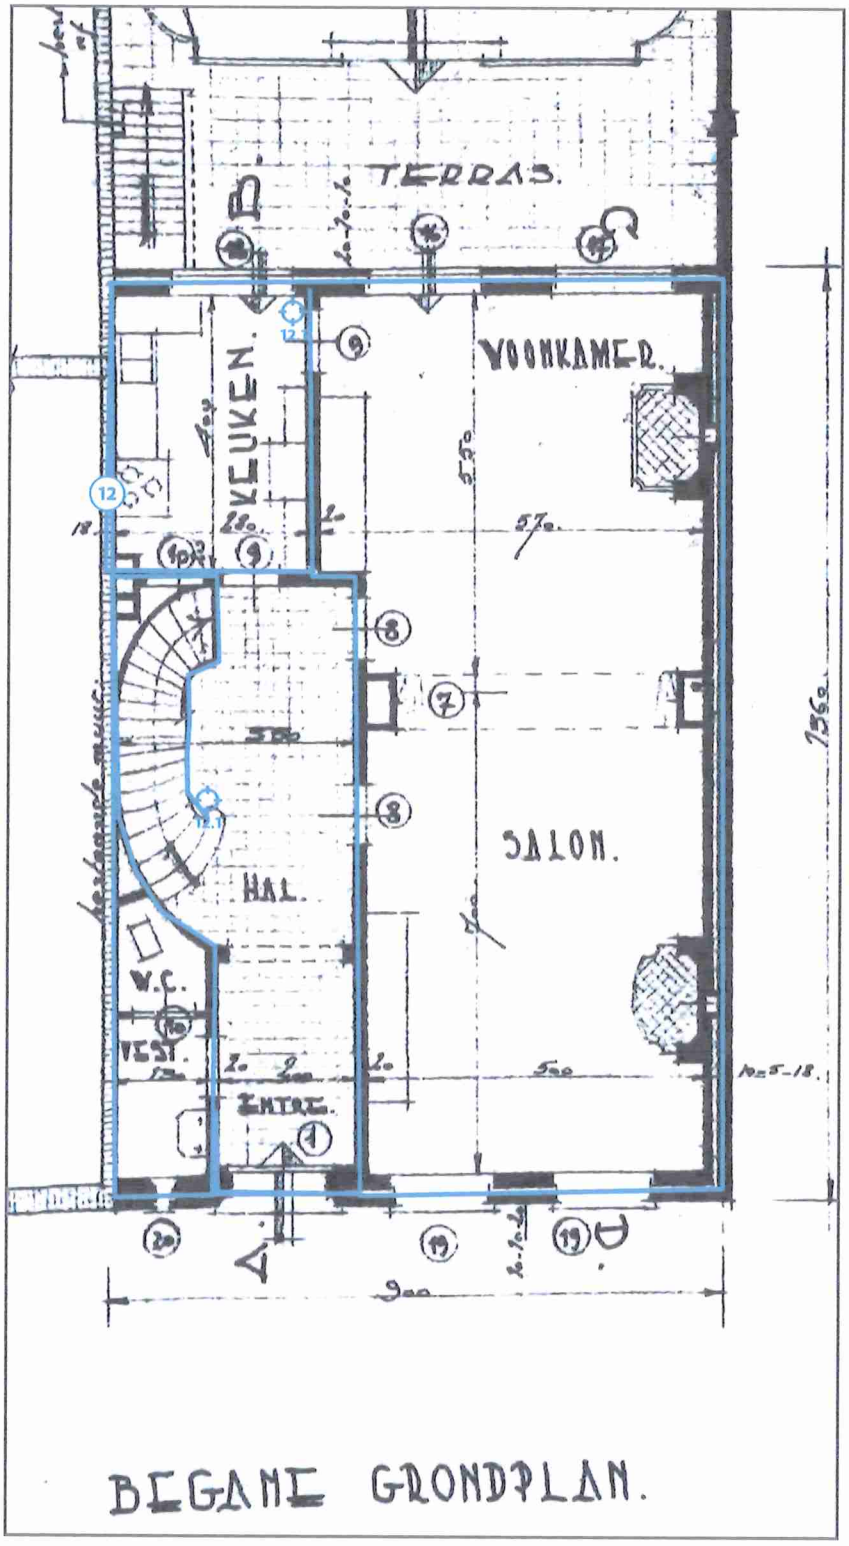
Plan 1.5: Gelijkvloers (wanden)

12. Pleister wanden	Geen asbest	-
12.1 Code: 1	Mengmonster	-

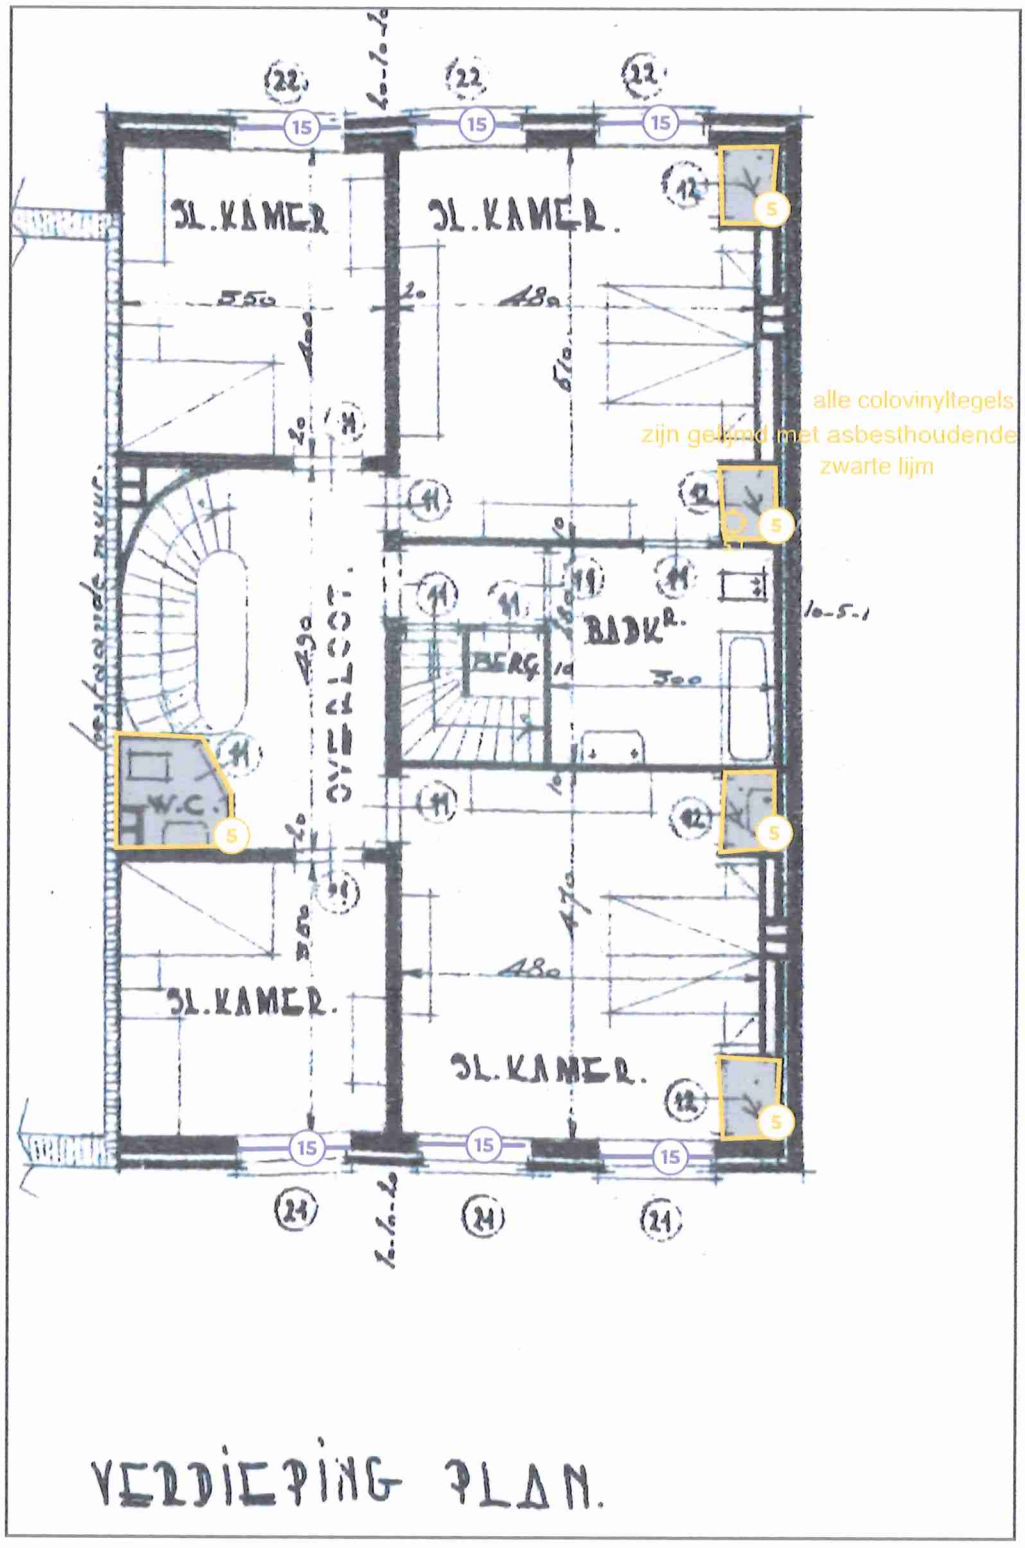
Plan 1.7: Verdieping

4. Zwarte lijm	Asbestmateriaal	Zorgvuldig beheren
5. Tegel colovinyl (+zie fiche zwarte lijm)	Asbestmateriaal	Zorgvuldig beheren
5.1 Code: 8	Puntmonster	-
15. Elastische afdichting aan buitenschrijnwerk	Overige ruimte of materiaal	-

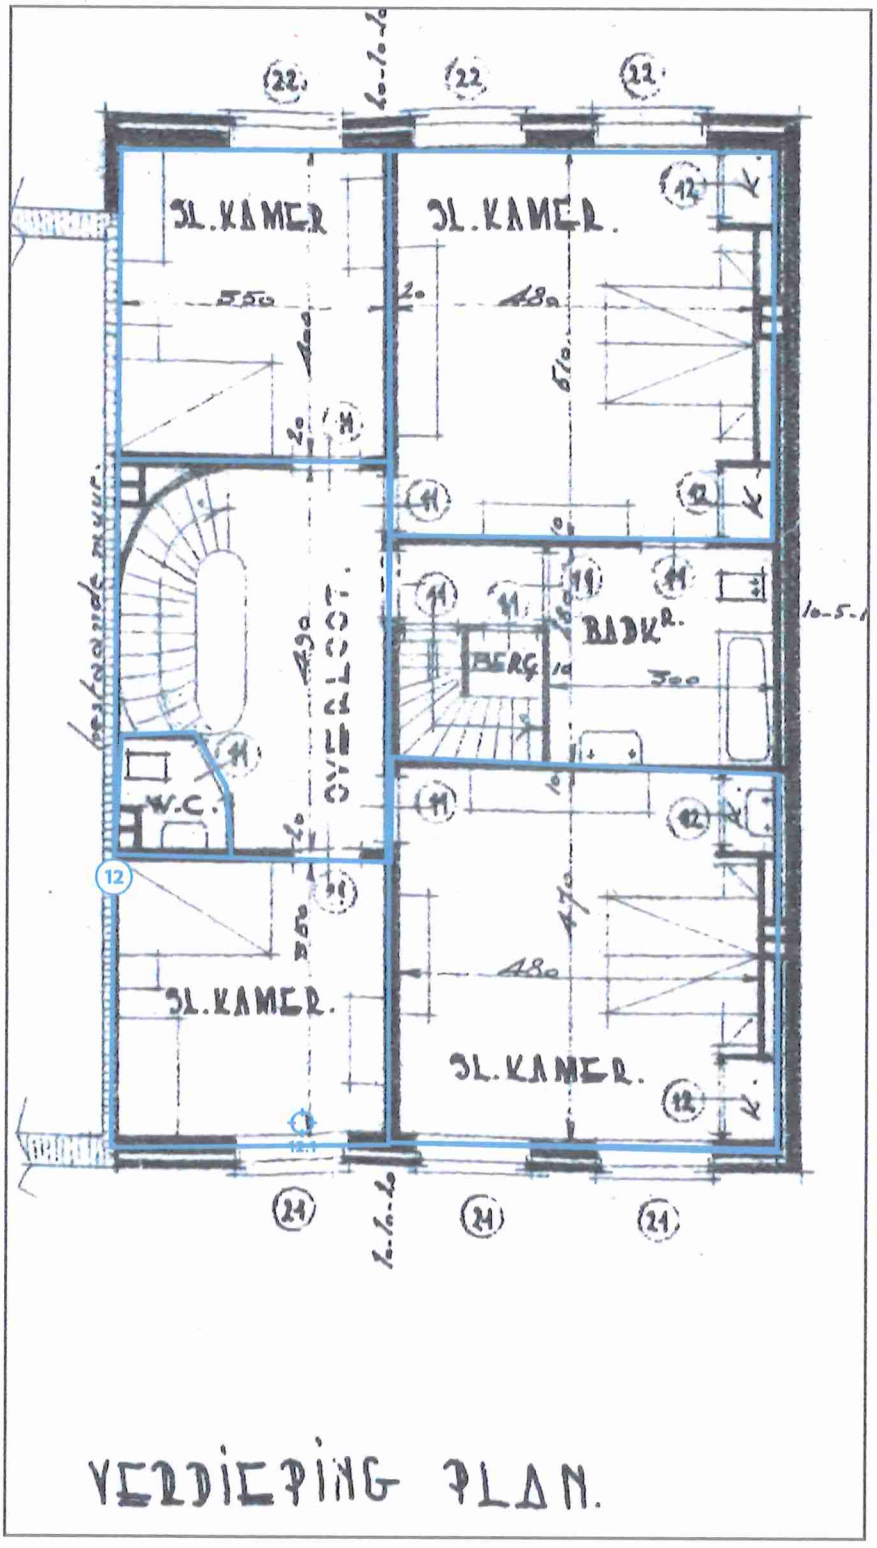
Plan 1.8: Verdieping (wanden)

12. Pleister wanden	Geen asbest	-
12.1 Code: 1	Mengmonster	-

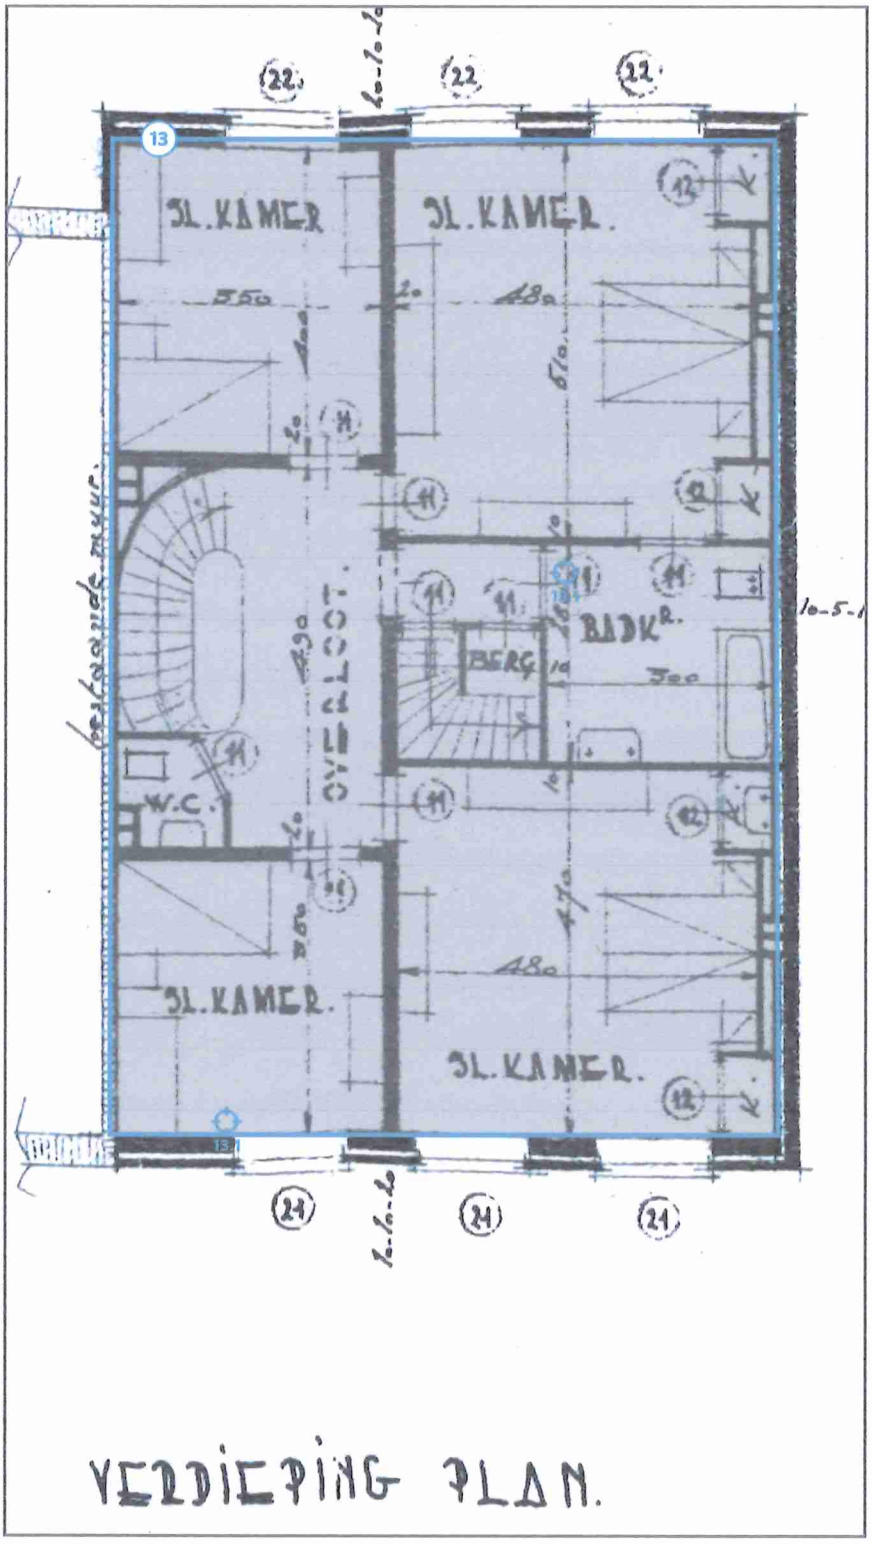
Plan 1.9: Verdieping (plafonds)

13. Pleister plafonds	Geen asbest	-
13.1 Code: 2	Mengmonster	-

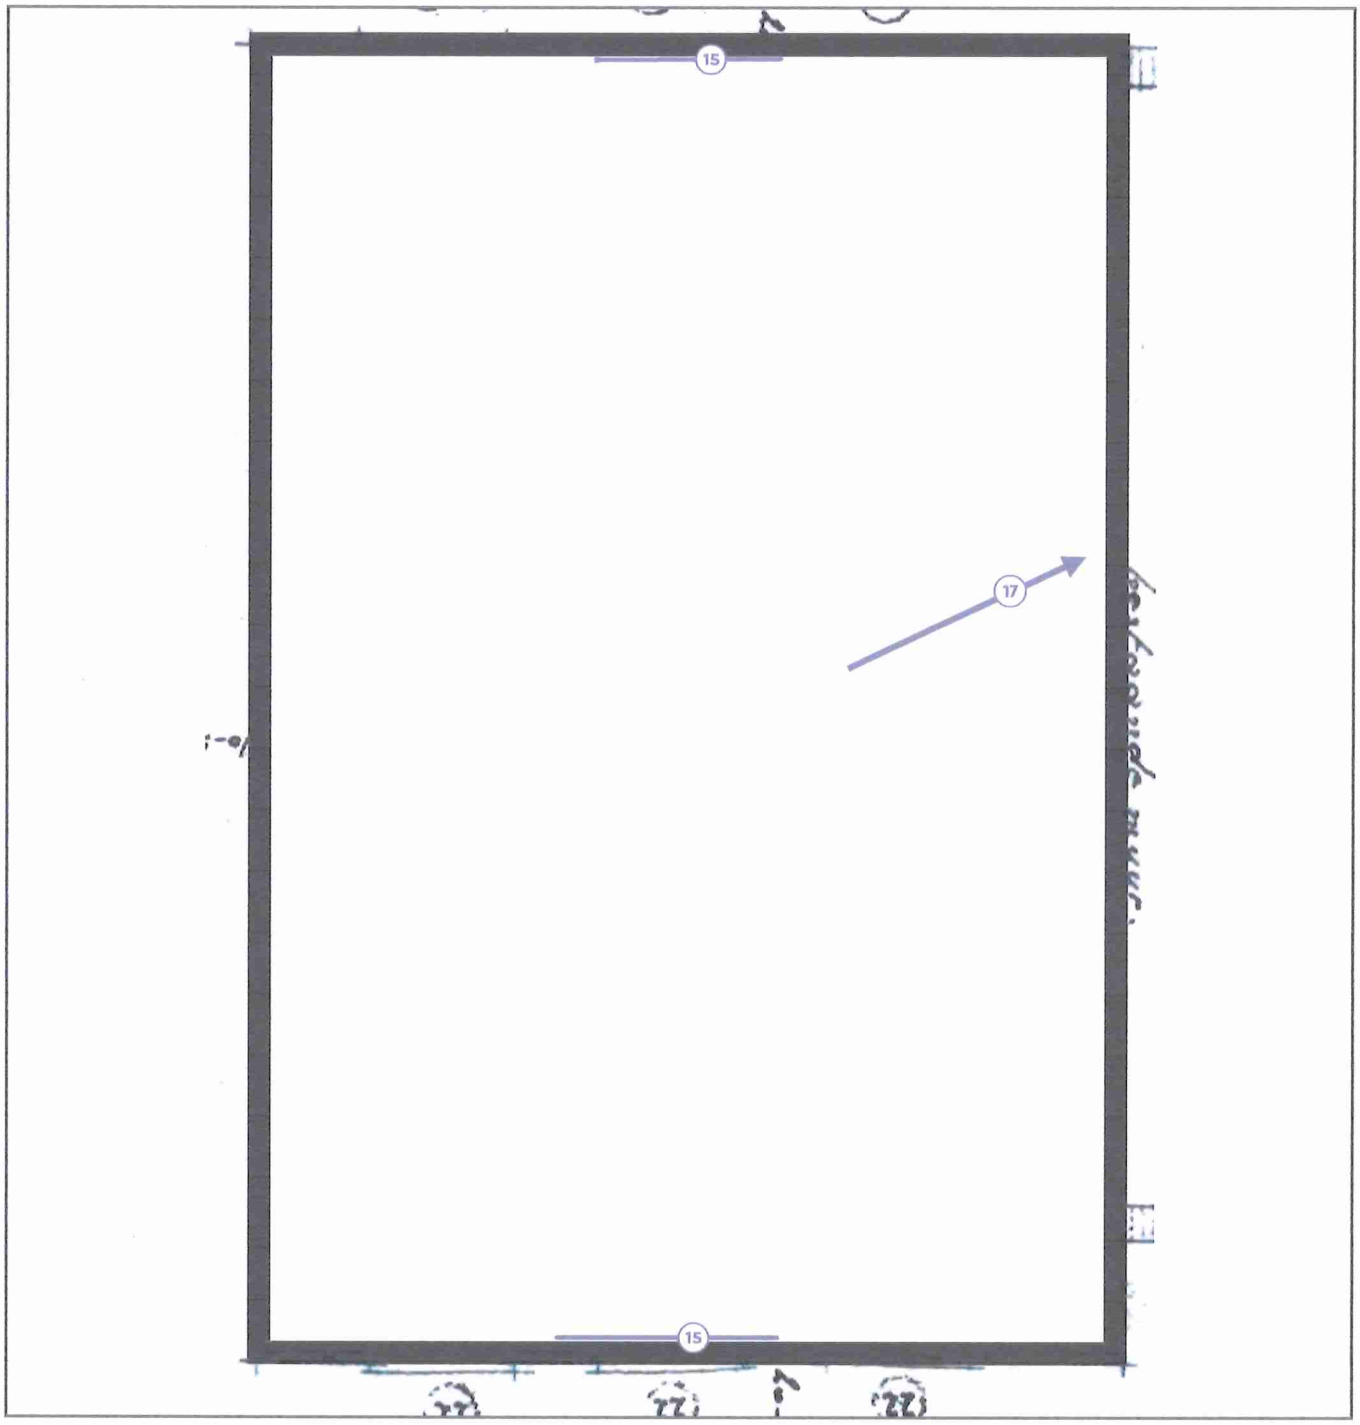
Plan 1.10: Zolder

Beschrijving	Type	Actie
15. Elastische afdichting aan buitenschrijnwerk	Overige ruimte of materiaal	-
17. Geiser bouwjaar 2008	Overige ruimte of materiaal	-

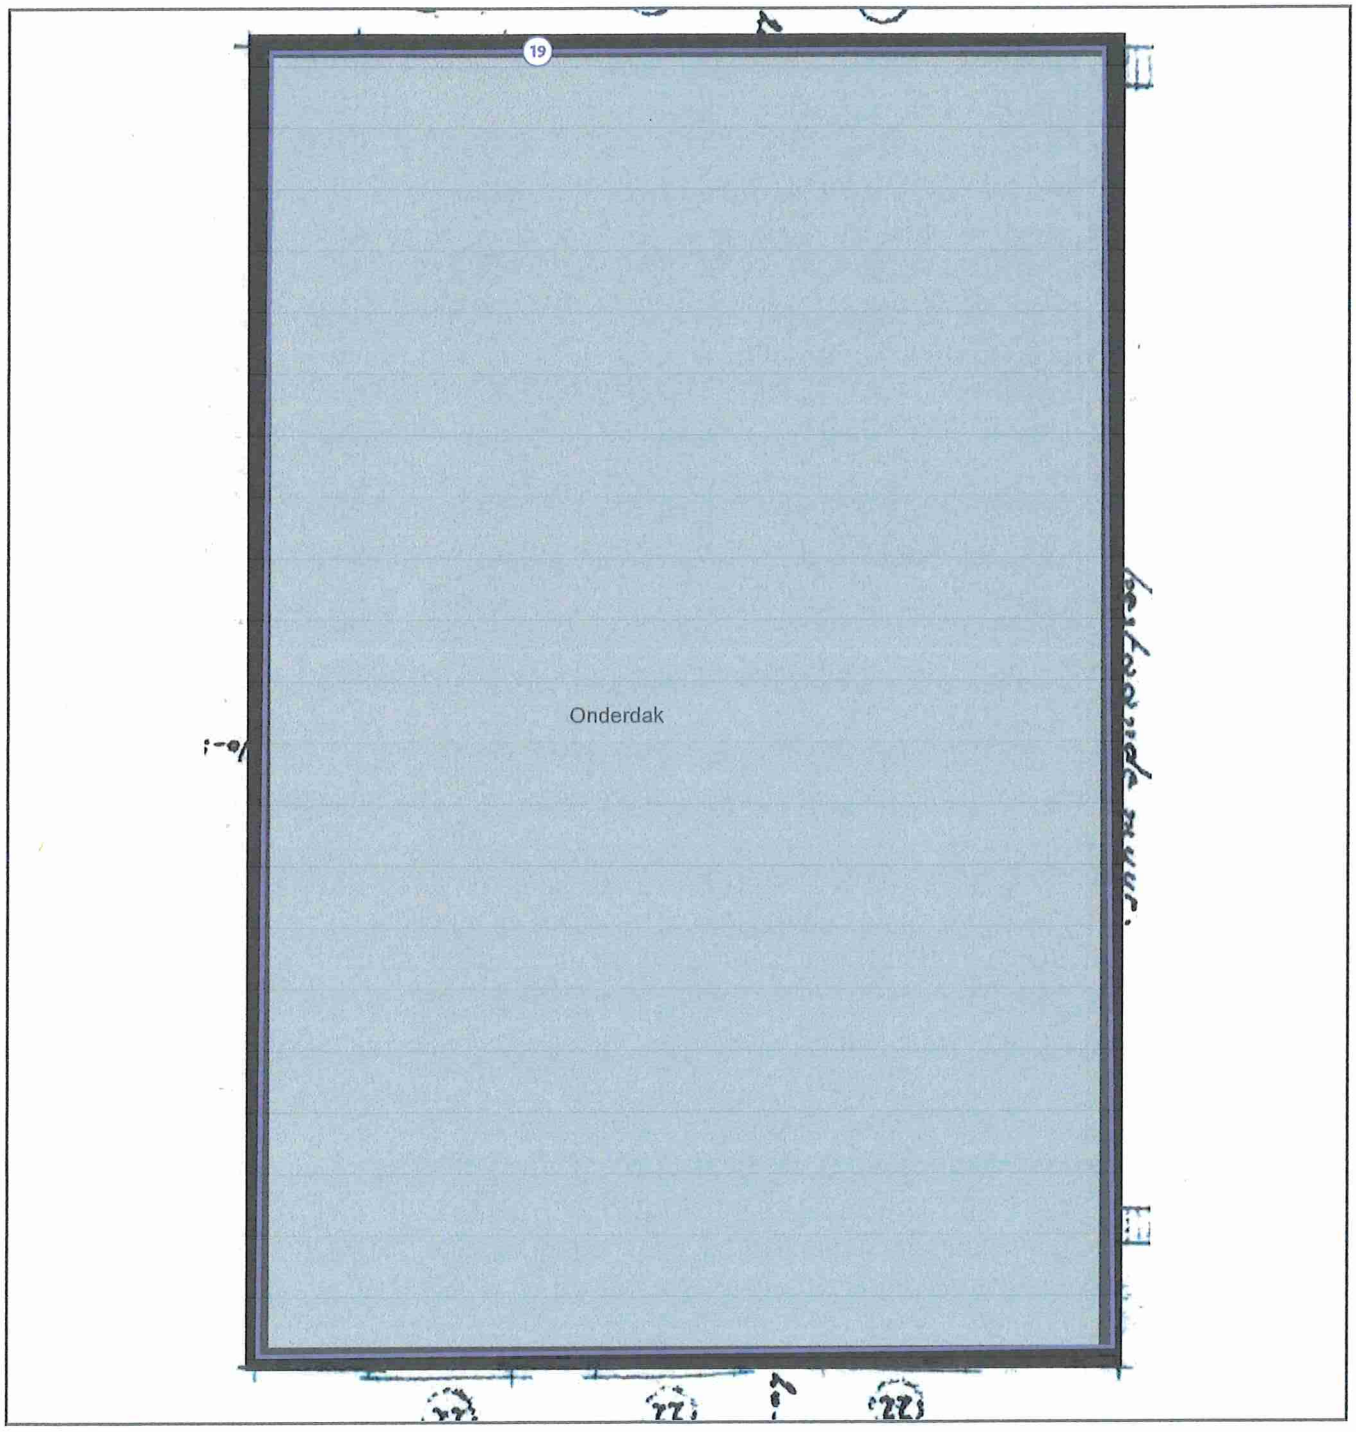
Plan 1.11: Onderdakplan

Beschrijving	Type	Actie
19. Onderdak niet waarneembaar	Overige ruimte of materiaal	-

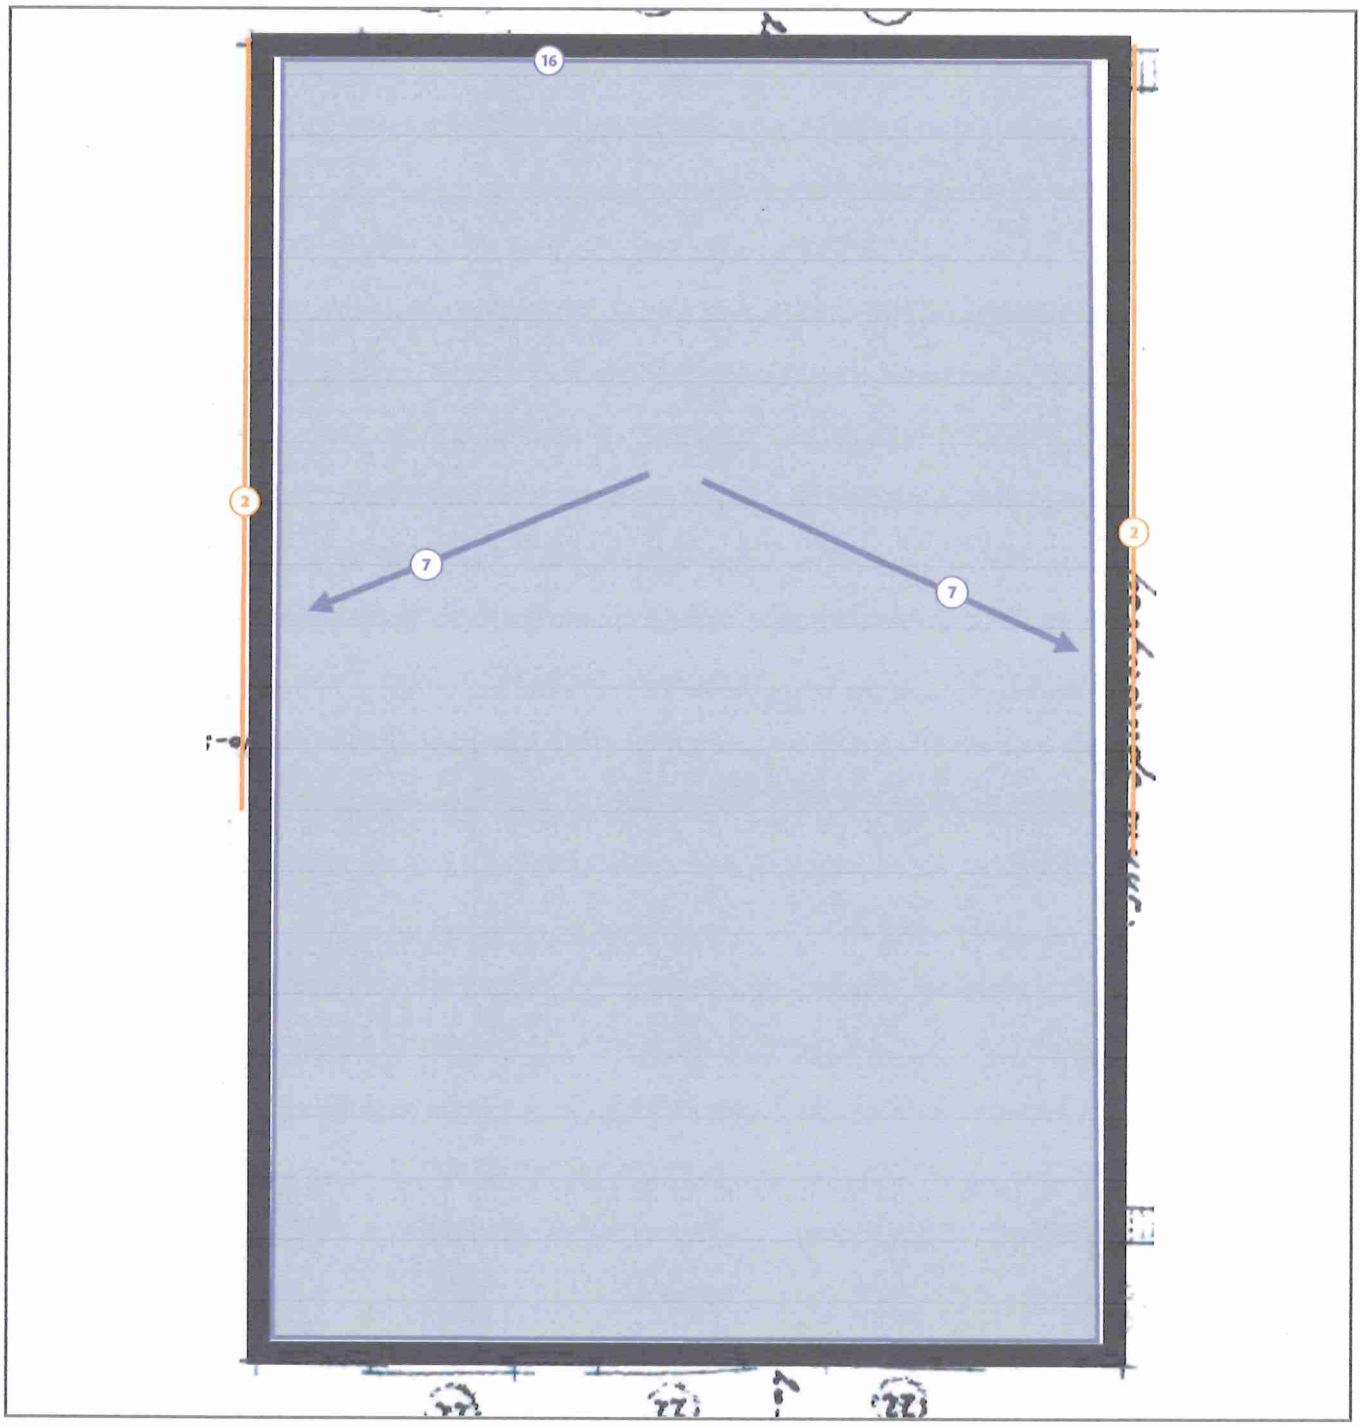
Plan 1.12: Dakplan

Beschrijving	Type	Actie
2. Zijgevels met leien achterzijde woning	Asbestmateriaal	Verwijderen
7. Binnenzijde schouw	Beperking	-

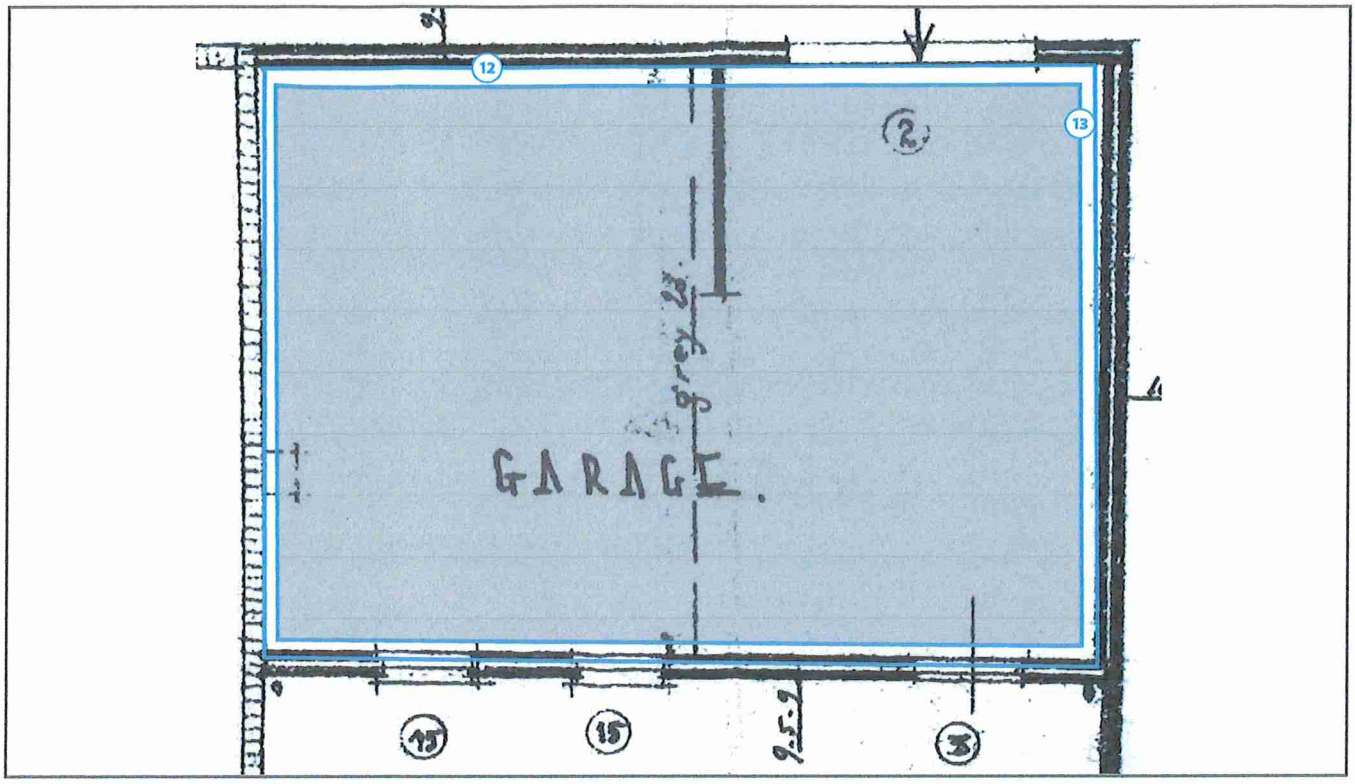
Plan 2.1: Garage plan

Beschrijving	Type	Actie
12. Pleister wanden	Geen asbest	-
13. Pleister plafonds	Geen asbest	-

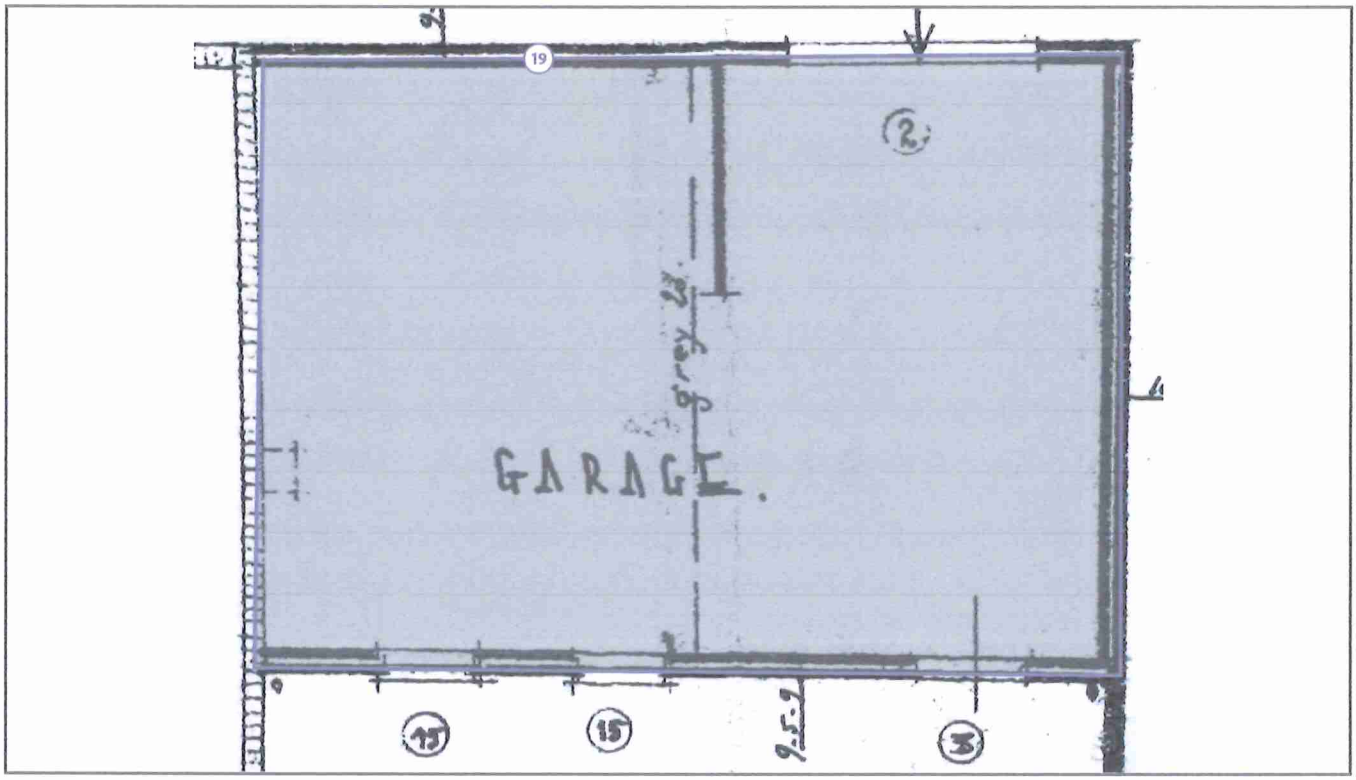
Plan 2.2: Onderdakplan

Beschrijving	Type	Actie
19. Onderdak niet waarneembaar	Overige ruimte of materiaal	-

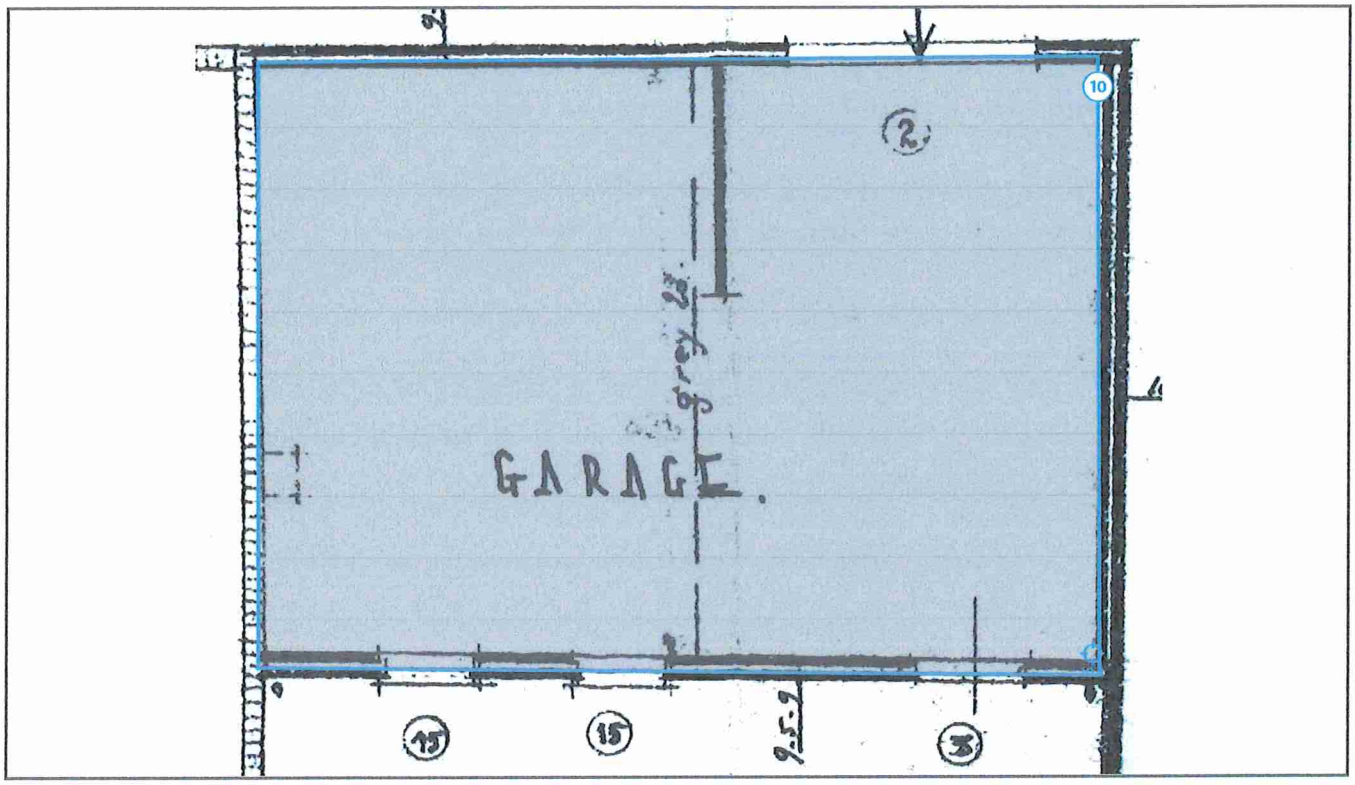
Plan 2.3: Dakplan

Beschrijving	Type	Actie
10. Roofing garage	Geen asbest	-
10.1 Code: 7	Puntmonster	-

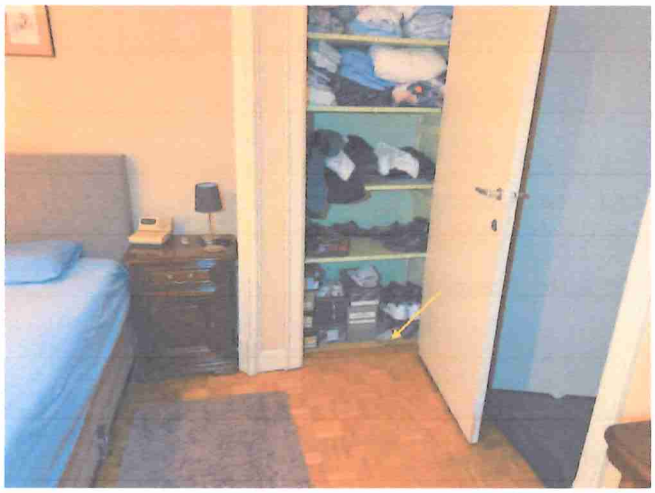
Fiche 4: Zwarte lijm

Eindbeoordeling materiaalrisico	Zeer laag materiaalrisico en/of zeer lage kans op vezelvrijgave

- Zorg voor een veilig beheer. Vermijd het beschadigen van het asbestmateriaal. Controleer de toestand jaarlijks op wijzigingen.

- Hermetische zone (erkend asbestverwijderaar)
  Deze toepassing mag vanaf 1 februari 2023 enkel verwijderd worden door een erkend asbestverwijderaar in een hermetische zone.

Dit betreft een hechtgebonden asbestmateriaal dat bij de verwijdering hoogstwaarschijnlijk gebroken of gescheurd zal worden. Het verwijderen van deze toepassing kan een grote vezelvrijgave tot gevolg hebben. Deze toepassing kan enkel verwijderd worden in een hermetische zone door een erkend asbestverwijderaar.

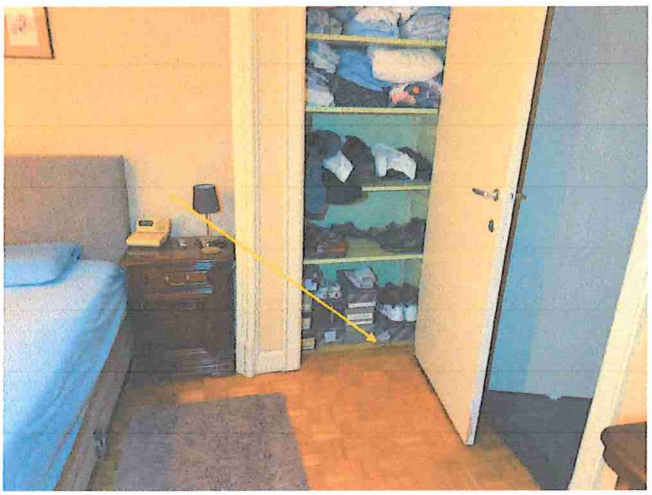
Fiche 5: Tegel colovinyl (+zie fiche zwarte lijm)

Eindbeoordeling materiaalrisico	Laag materiaalrisico en/of verlaagde kans op vezelvrijgave

#	Type	Referentie	Resultaat
5.1	Puntmonster	8	Chrysotiel

- Zorg voor een veilig beheer. Vermijd het beschadigen van het asbestmateriaal. Controleer de toestand jaarlijks op wijzigingen.

- Hermetische zone (erkend asbestverwijderaar)
  Deze toepassing mag sinds 1 februari 2023 enkel verwijderd worden door een erkend asbestverwijderaar in een hermetische zone.

Dit betreft een hechtgebonden asbestmateriaal dat bij de verwijdering hoogstwaarschijnlijk gebroken of gescheurd zal worden. Het verwijderen van deze toepassing kan een grote vezelvrijgave tot gevolg hebben. Deze toepassing kan enkel verwijderd worden in een hermetische zone door een erkend asbestverwijderaar.

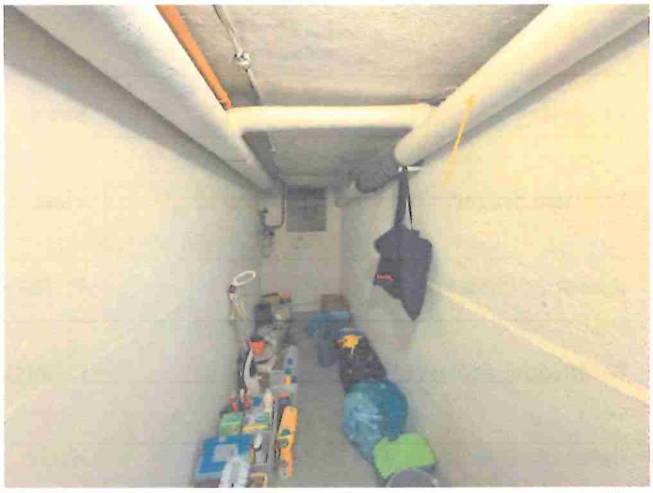
Fiche 6: Vezelcement afvoerbuizen kelder

Beschrijving	Vezelcement afvoerbuizen kelder
Omgeving	Binnen
Primaire drager	Binnenwand
Asbestmateriaal	Buis, koker, leiding, pijp, doorvoer
Bindmiddel van asbestmateriaal	Cement
Gebondenheid op basis van bindmiddel	Hecht
Hoeveelheid (lengte - omtrek - dikte - aantal)	• 11,00 m - 62,00 cm - 1,00 cm - 1 stuk
Totaal volume	0,068 m^3
Eenvoudig bereikbaar	Ja
Bevestigingswijze	• Verlijmd, ingegoten, versmeerd
Identificatiemethode	De asbestdeskundige beoordeelt het materiaal als asbestverdacht en dus asbesthoudend, en dit zonder monstername. Motivatie: De monstername brengt andere schade aan dan schade die inherent is aan de monstername.
Destructieve handeling voor identificatie	Nee

Vermijd stofvorming en stofverspreiding op elk moment van de werken. Bevochtig of fixeer het materiaal.

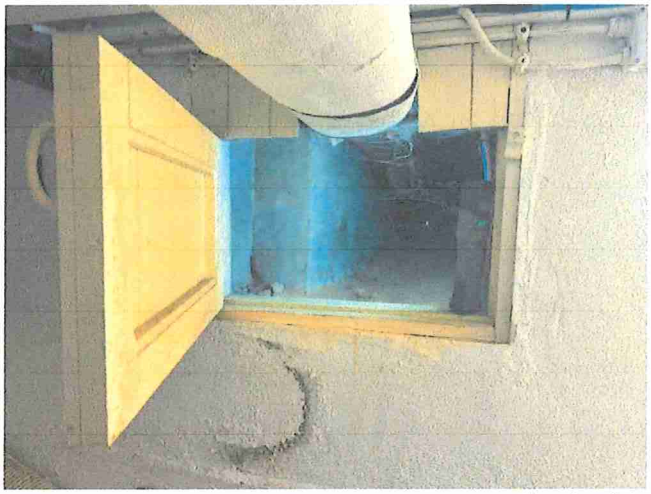
Fiche 8: Kruipkelder

Beperking

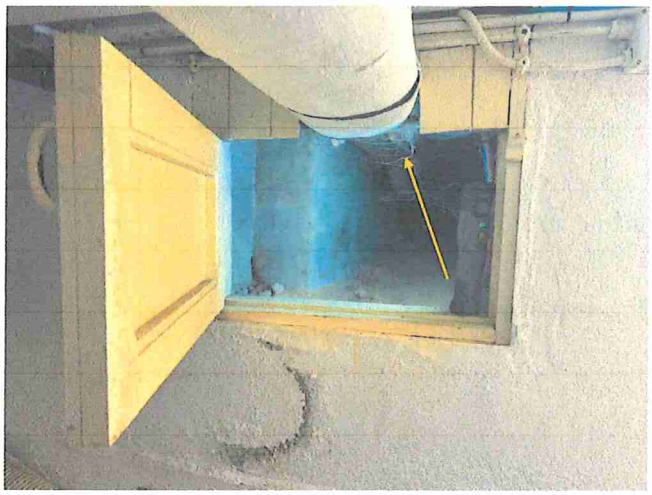
Fiche 11: Bitumen buisisolatie kruipkelder

Geen asbest

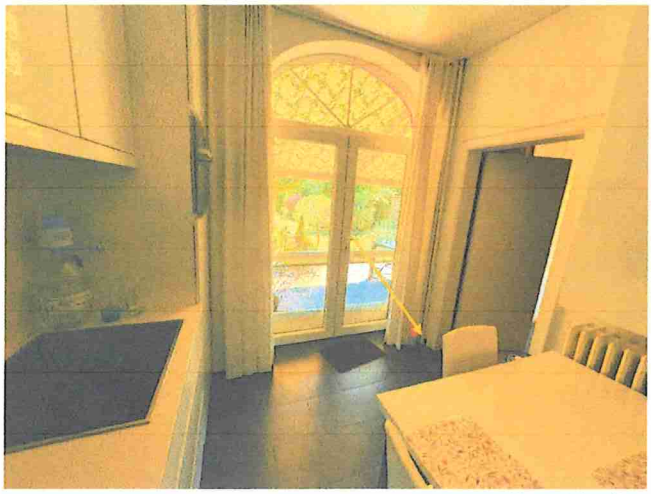
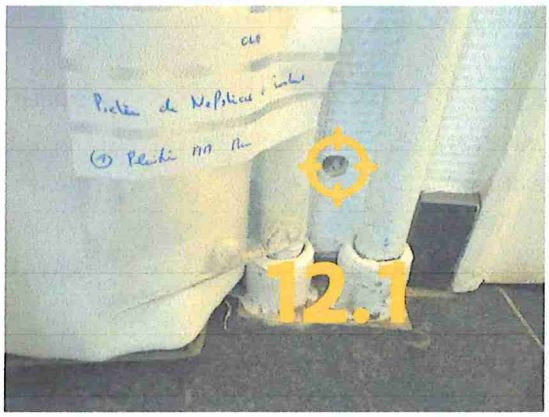
Fiche 12: Pleister wanden

Geen asbest

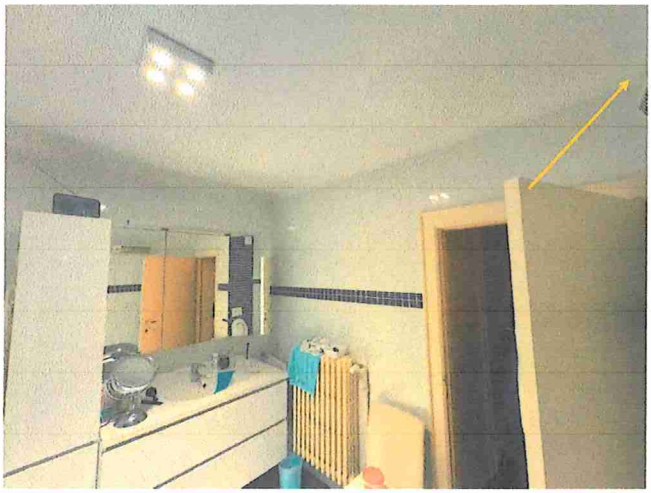
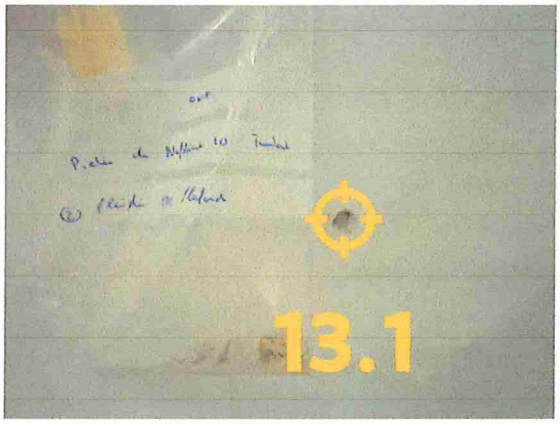
Fiche 13: Pleister plafonds

Geen asbest

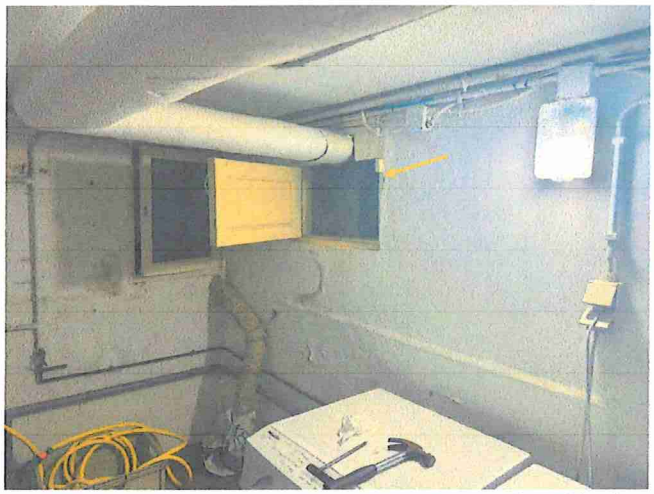
Fiche 14: Cementering binnen

Geen asbest
