Asbestinventarisattest

Pieter De Nefstraat 10, 2300 Turnhout

Attestnummer : **20260802-000116.000**
Uitgegeven op : **02.08.2026**
Geldig tot : **02.08.2036**

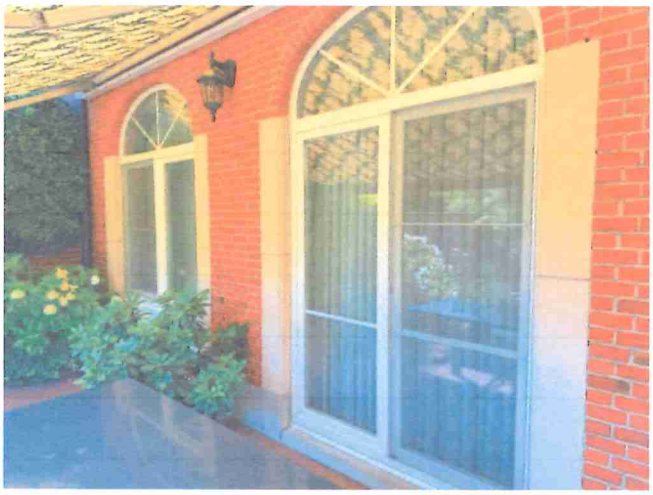
Beschrijving	Notitie	Terug te vinden op plannen
Fiche 15: Elastische afdichting aan buitenschrijnwerk	De elastische afdichting (kitvoegen) aan het schrijnwerk werd visueel beoordeeld. Op basis van het standaardonderzoek zijn geen aanwijzingen vastgesteld dat deze afdichtingen asbestverdacht zijn.	Plan 1.4: Gelijkvloers Plan 1.7: Verdieping Plan 1.10: Zolder
Fiche 16: Dakpannen (niet verdacht)	Kleidakpannen of sneldekpannen zijn niet-asbestverdacht.	Plan 1.12: Dakplan
Fiche 17: Geiser bouwjaar 2008	Installaties gebouwd vanaf 2001 worden volgens het inspectieprotocol als niet-asbestverdacht beschouwd. Op basis van het standaardonderzoek zijn geen asbestverdachte materialen vastgesteld.	Plan 1.10: Zolder
Fiche 18: CV-ketel bouwjaar 2010	Installaties gebouwd vanaf 2001 worden volgens het inspectieprotocol als niet-asbestverdacht beschouwd. Op basis van het standaardonderzoek zijn geen asbestverdachte materialen vastgesteld.	Plan 1.1: Kelder
