Asbestinventarisattest

Cuylitsstraat 119/401, 2018 Antwerpen

Attestnummer : **20261007-000179.000**
Uitgegeven op : **07.10.2026**
Geldig tot : **07.10.2036**

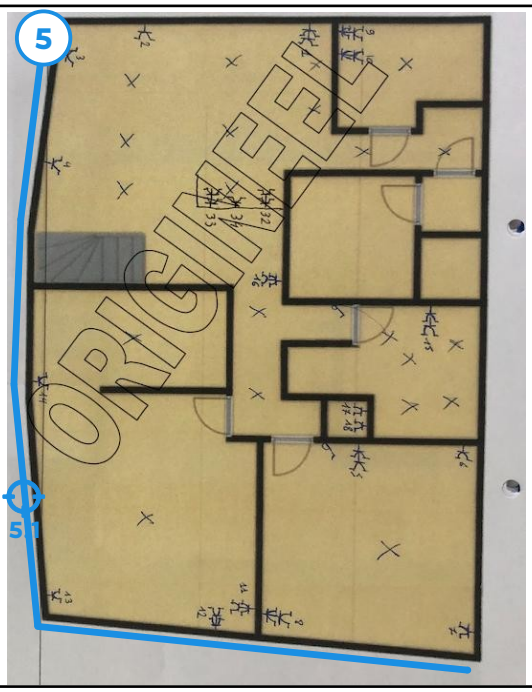
Plan 1.2: 4e verdieping

overal valse wanden

overal vals plafond

er is geen asbestverdachte raamkit

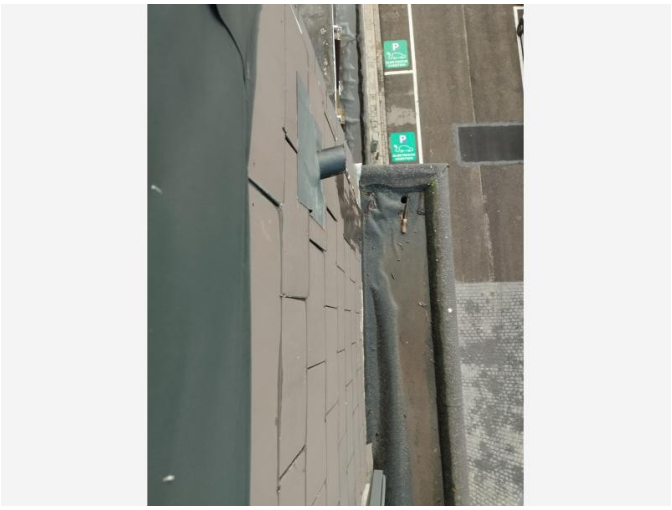
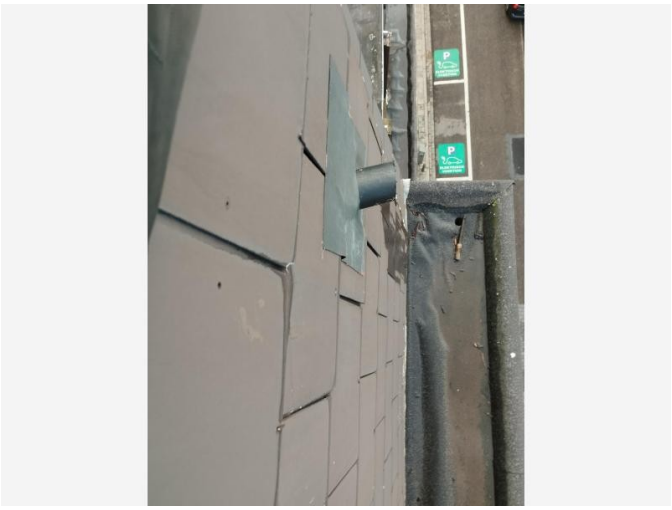
Fiche 1: gevelleien (met staalname)

Asbestmateriaal

Conclusie

Het asbestmateriaal valt onder de mijlpaal van 2034.

Eindbeoordeling materiaalrisico	Zeer laag materiaalrisico en/of zeer lage kans op vezelvrijgave

Gebondenheid	Categorie 1: hechtgebonden in oorsprong
Asbestsoort (vezeltype)	Alleen chrysotiel aanwezig
Asbestconcentratie	Laag (< 50%)
Afschermingsgraad van het gehele materiaal	Geheel of deels vrij aan de buitenlucht, maar geen contact met binnenlucht
Toestand van het materiaal	Onbeschadigd, niet verweerd

#	Type	Referentie	Resultaat
1.1	Puntmonster	01	Chrysotiel

Beschrijving	gevelleien (met staalname)
Omgeving	Buiten
Primaire drager	Wand buitenschil
Asbestmateriaal	Dak- en gevelbekleding - Lei, shingle
Bindmiddel van asbestmateriaal	Cement
Gebondenheid op basis van bindmiddel	Hecht
Hoeveelheid (oppervlakte - aantal)	• 20,00 m^2 - 1 stuk
Totale oppervlakte	20,00 m^2
Eenvoudig bereikbaar	Ja
Bevestigingswijze	• Geklemd
Identificatiemethode	Een monstername door de asbestdeskundige met laboanalyse door een asbestlabo.
Destructieve handeling voor identificatie	Nee
Opmerking	Er werd een staal genomen aan een uitstekend stuk waardoor de waterdichtheid van de gevel niet in het gedrang komt. De vermelde oppervlaktes, diktes en volumes betreffen een beredeneerde schatting. Er worden geen rechten verleend aan deze oppervlaktes/diktes/volumes.

- Verwijder dit asbestmateriaal zo snel mogelijk. Volg de toestand goed op.
- Hemelwater dat afspoelt van asbestcement daken of gevels kan asbestdeeltjes bevatten. Gebruik het enkel voor gesloten circuits (bv. spoelen toiletten). Reinig na het vervangen van het dak of de gevel de dakgoten en regenwaterput of -ton om asbesthoudend sediment of slib te verwijderen

- Eenvoudige handelingen: mag via doe-het-zelf of door werknemer(s) met opleidingsattest eenvoudige handelingen
  EH via doe-het zelf Standaard dragen van de nodige wegwerp beschermingsmiddelen FFP 3 masker , handschoenen en tyvec CAT III type 5-6 , afwasbaar schoeisel , leien voorzichtig verwijderen, extra fixeren, niet breken , niet gooien, onmiddellijk verpakken of voorzichtig in container met asbest bag plaatsen. Voldoende benevelen/bevochtigen tijdens de duur van de werken. Gebruik geen stortkokers. Voor hechtgebonden toepassingen: Bij verwijdering door doe-het-zelf moet men dit afval dubbel en luchtdicht verpakt aandienen bij het gemeentelijk recyclagepark. Men raadpleegt best op voorhand de voorwaarden van het recyclagepark. Indien leien in slechte staat zijn en kans bestaat op breken : Eenvoudige handeling opgeleid personeel , alle werknemer(s) moeten wel beschikken over een opleidingsattest eenvoudige handelingen 8u Zie ook link Zie https://ovam.vlaanderen.be/wie-mag-wat-verwijderen

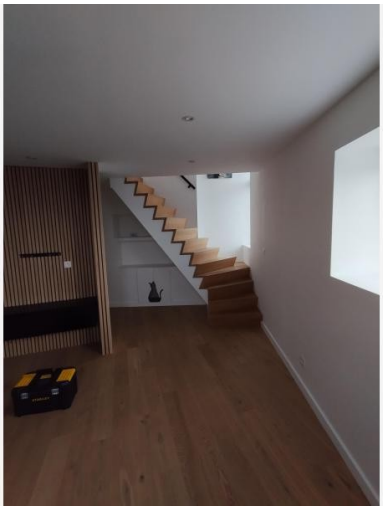
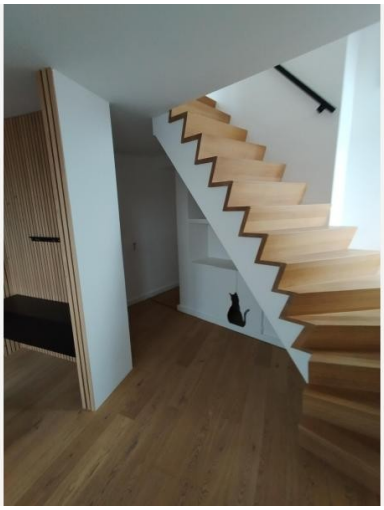
Fiche 3: Valse wanden

Alle binnenwanden zijn afgewerkt met valse wanden in gyproc (zie ook foto's in bewijsdocumenten). Het is niet duidelijk of er pleisterwerk of asbest toepassingen aanwezig zijn achter/op deze valse wanden, het is aangewezen om bijkomend onderzoek uit te voeren bij werken.

Zonder destructieve handeling is het niet mogelijk om na te gaan of er asbesthoudende materialen aanwezig zijn achter de wand afwerking. Als bij sloop of renovatie blijkt dat er achter deze wanden nog pleisterwerk of asbest verdachte toepassingen aanwezig zijn, moet dit bemonsterd worden.

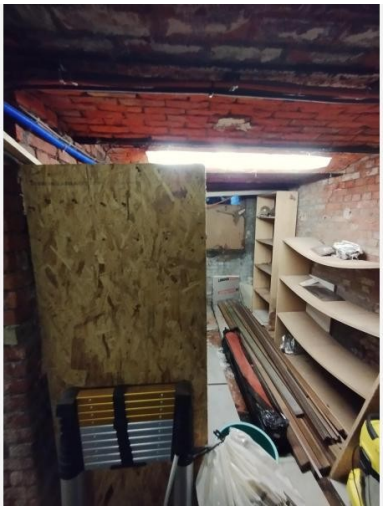
Fiche 4: kelderberging

Er zijn geen asbestverdachte materialen waargenomen in de kelderberging.

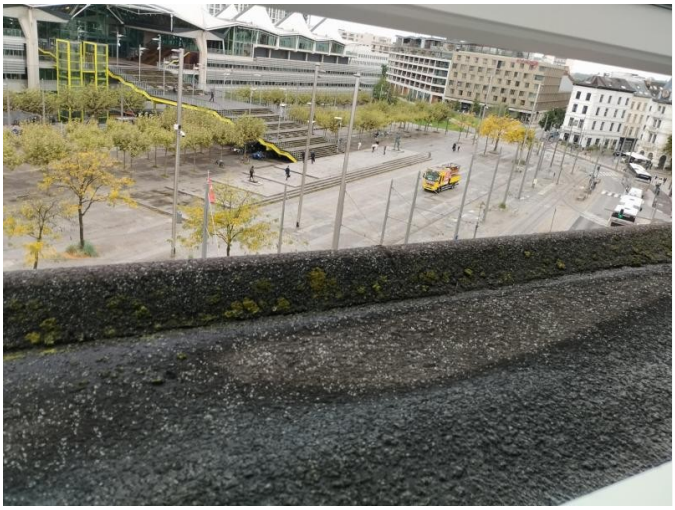
Fiche 5: Dakgoot roofing (met staalname)

Geen asbest

#	Type	Referentie	Resultaat
5.1	Puntmonster	02	Geen asbest
