Asbestinventarisattest

Kazernestraat 9, 9100 Sint-Niklaas

Attestnummer : **20261123-000088.000**
Uitgegeven op : **23.11.2026**
Geldig tot : **23.11.2036**

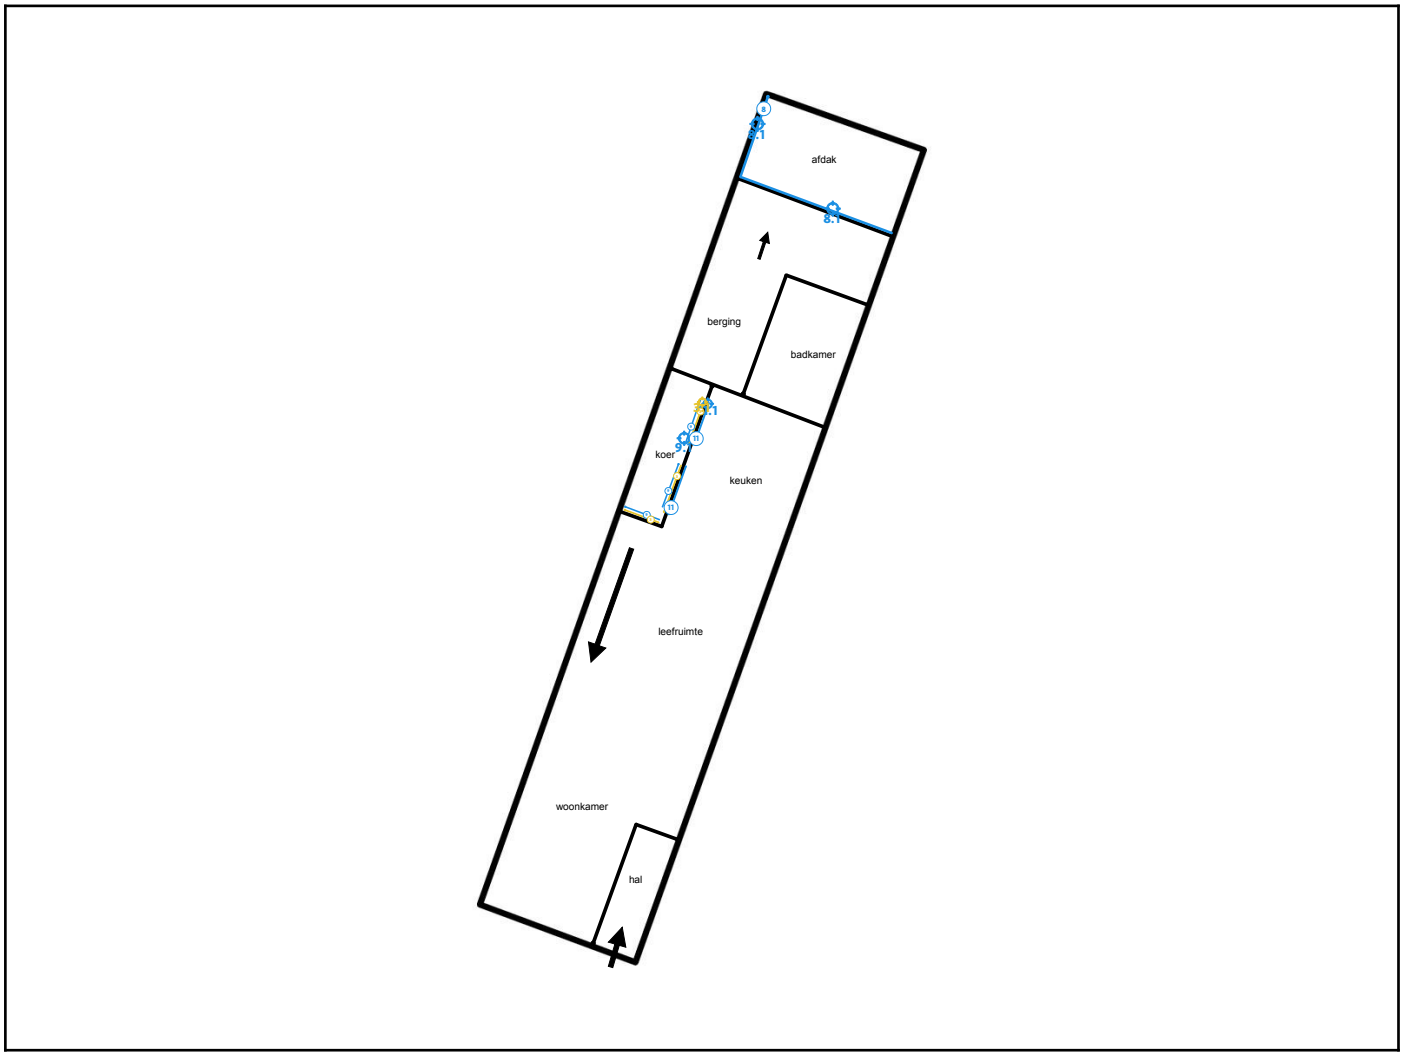
Plan 1.1: Gelijkvloers

Beschrijving	Type	Actie
3. Vensterbank cement buiten	Asbestmateriaal	Zorgvuldig beheren
3.1 Code: AC1	Puntmonster	-
8. Cementage - buitengevel	Geen asbest	-
8.1 Code: CEM1	Mengmonster	-
9. Afdichtingsmateriaal tussen schrijnwerk en gevel	Geen asbest	-
9.1 Code: MAS1	Puntmonster	-

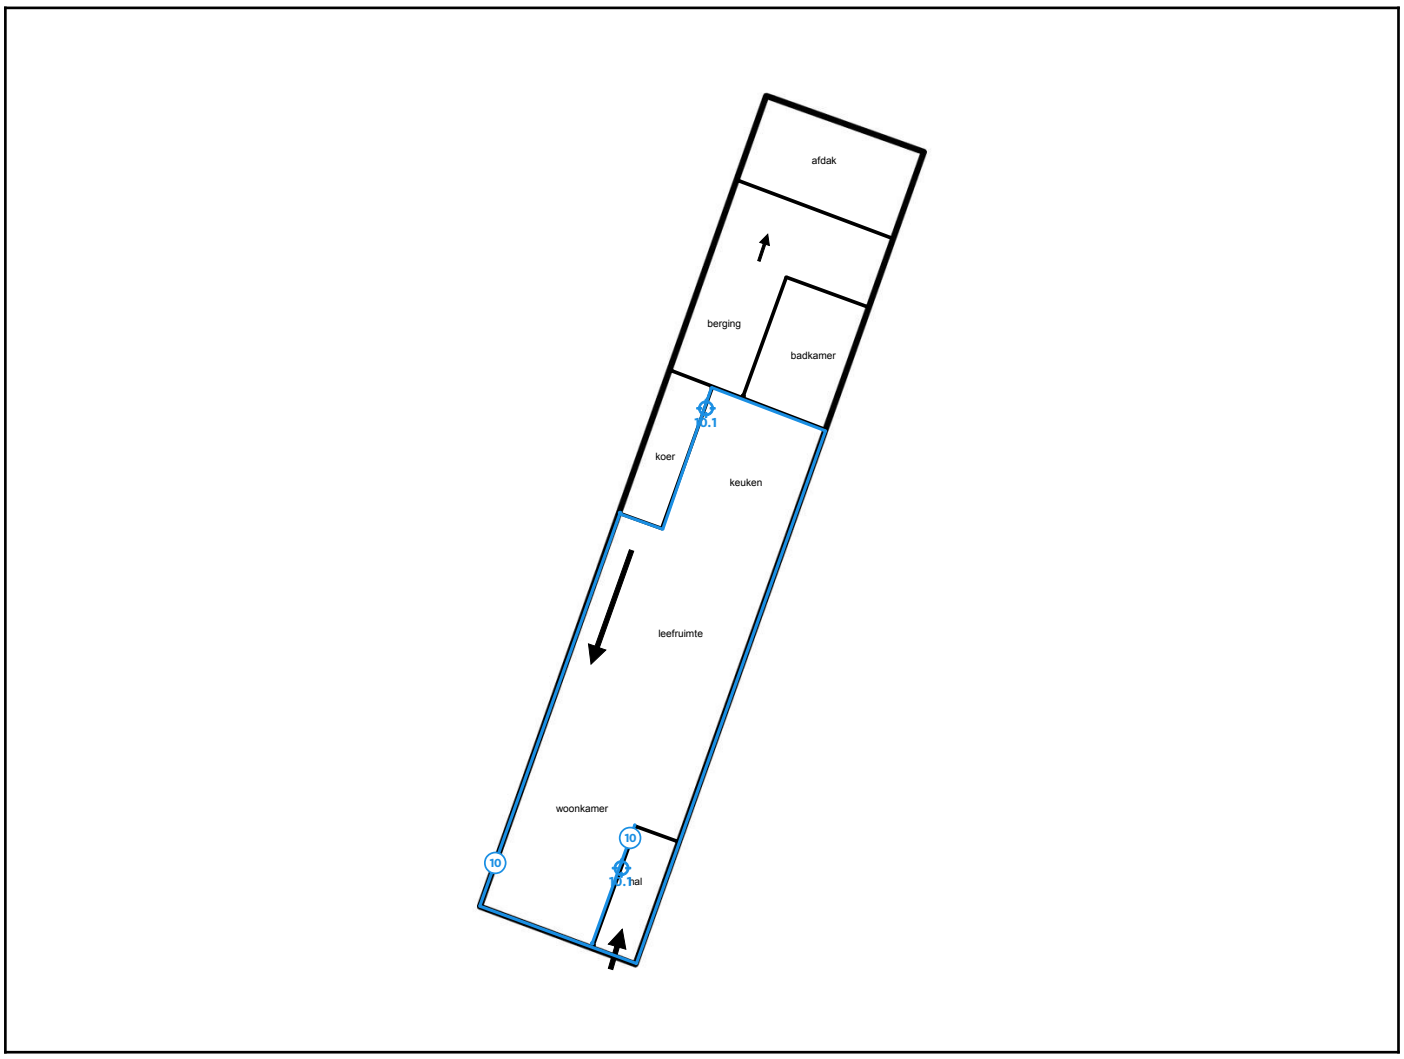
Plan 1.2: Gelijkvloers - wanden

Beschrijving	Type	Actie
10. Pleisterwerk muren	Geen asbest	-
10.1 Code: M1	Mengmonster	-

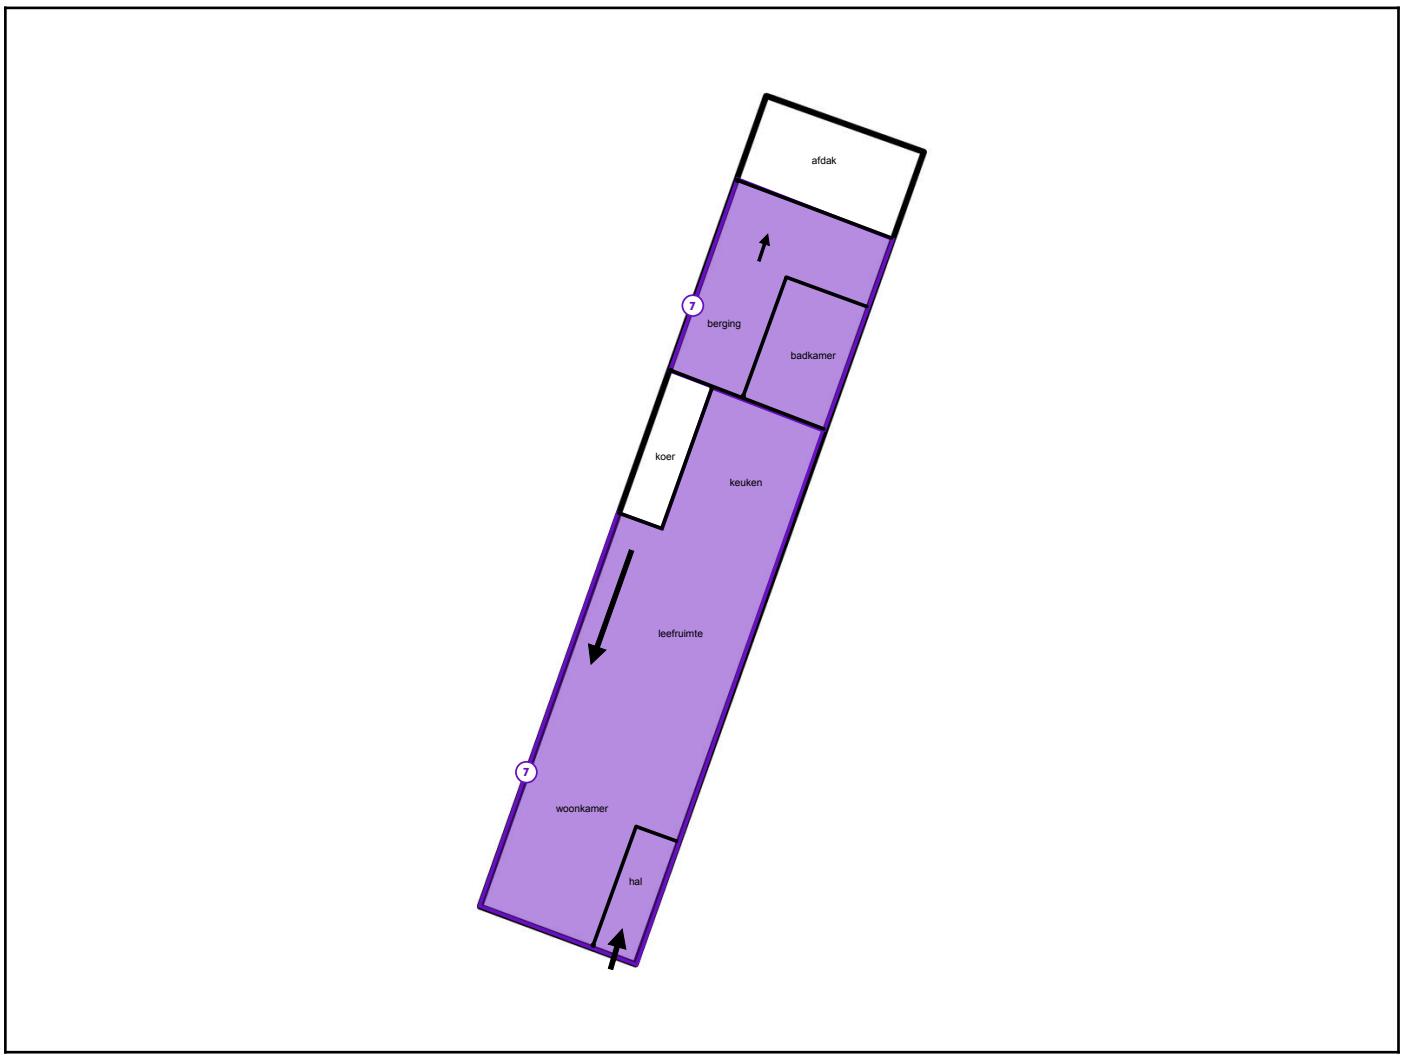
Plan 1.3: Gelijkvloers - plafond

Beschrijving	Type	Actie
7. Plafonds uit niet asbestverdacht materiaal	Advies	-

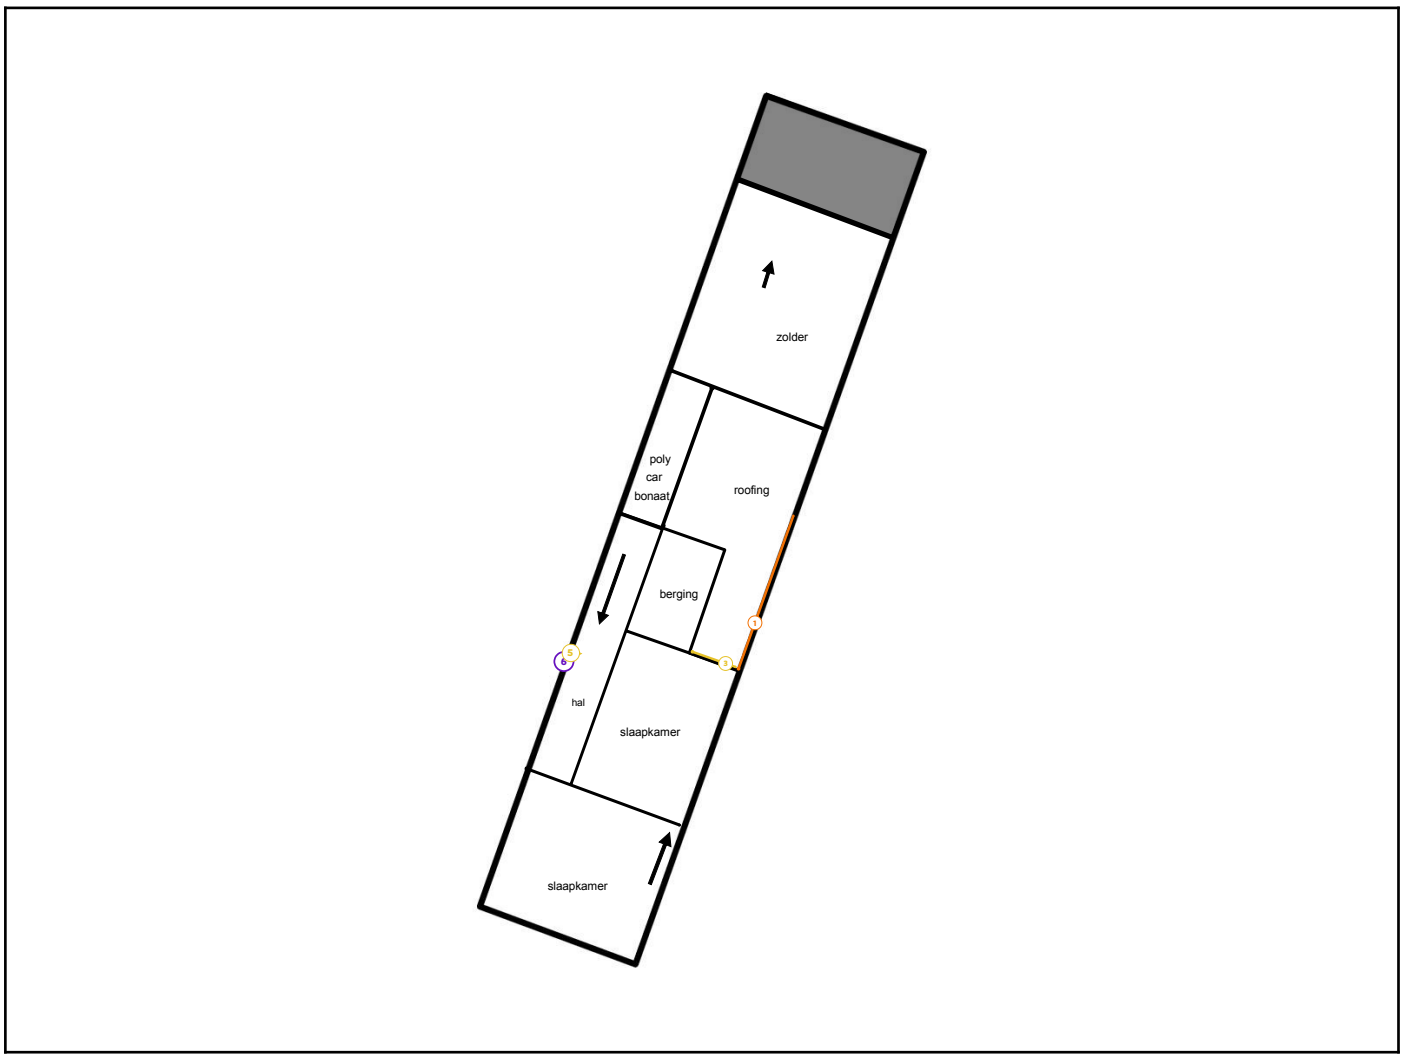
Plan 1.4: Eerste verdieping

Beschrijving	Type	Actie
1. Shingles wachtgevel	Asbestmateriaal	Verwijderen
3. Vensterbank cement buiten	Asbestmateriaal	Zorgvuldig beheren
5. Inspectieluik rookgaskanaal	Asbestmateriaal	Zorgvuldig beheren
6. Schoorsteen rookgaskanaal - beoordeling	Beperking	-

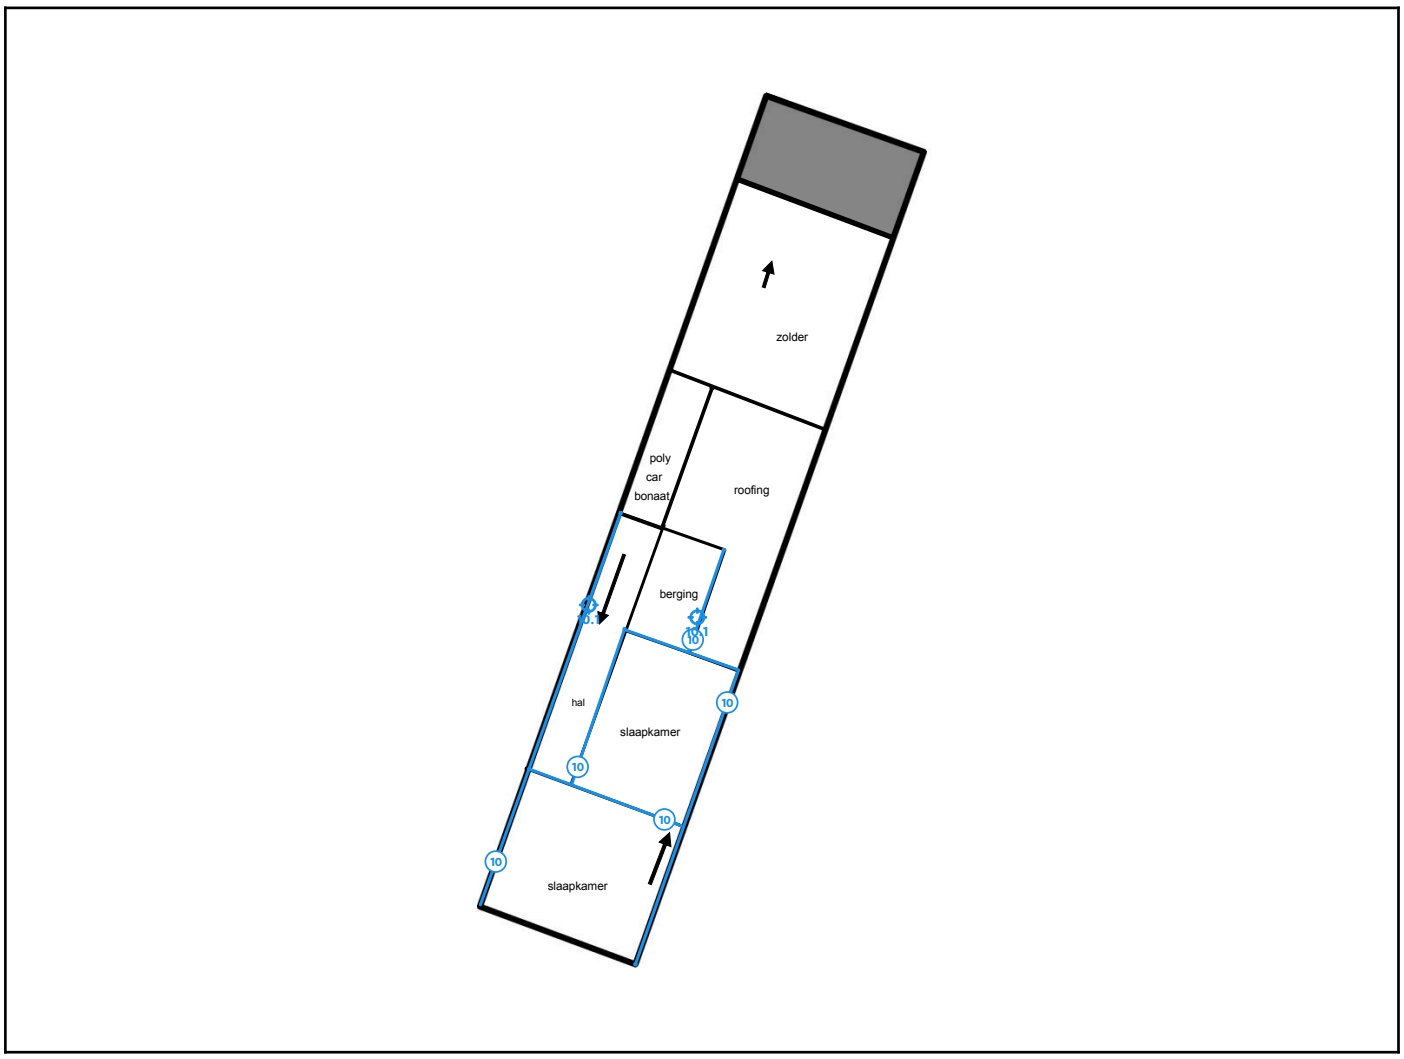
Plan 1.5: Eerste verdieping - wanden

Beschrijving	Type	Actie
10. Pleisterwerk muren	Geen asbest	-
10.1 Code: M1	Mengmonster	-

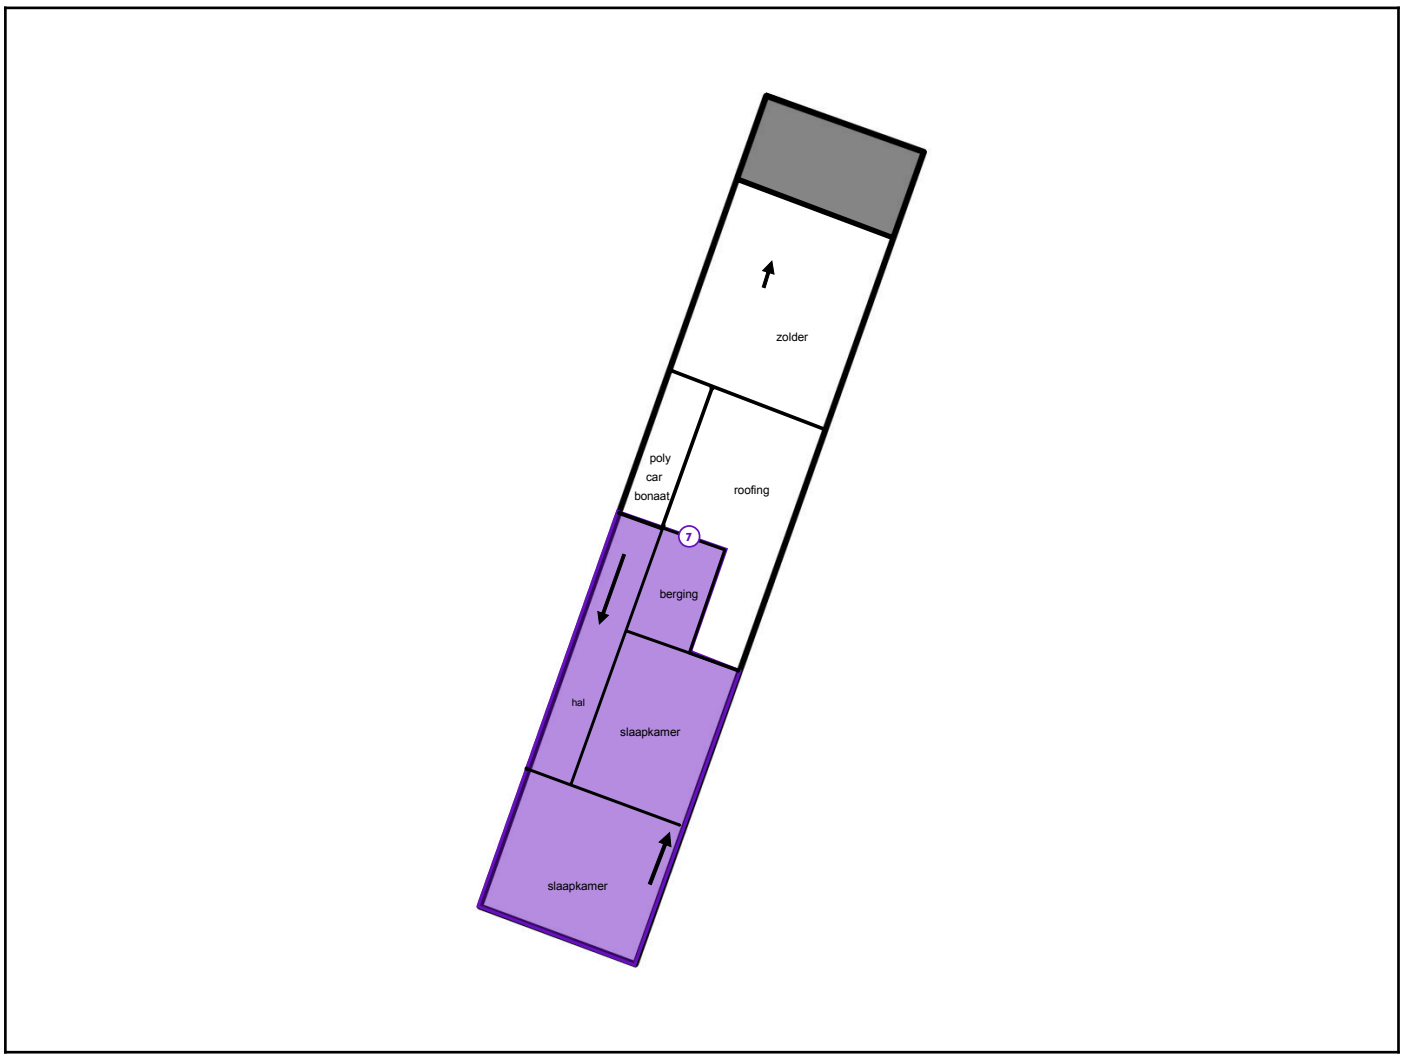
Plan 1.6: Eerste verdieping - plafond

Beschrijving	Type	Actie
7. Plafonds uit niet asbestverdacht materiaal	Advies	-

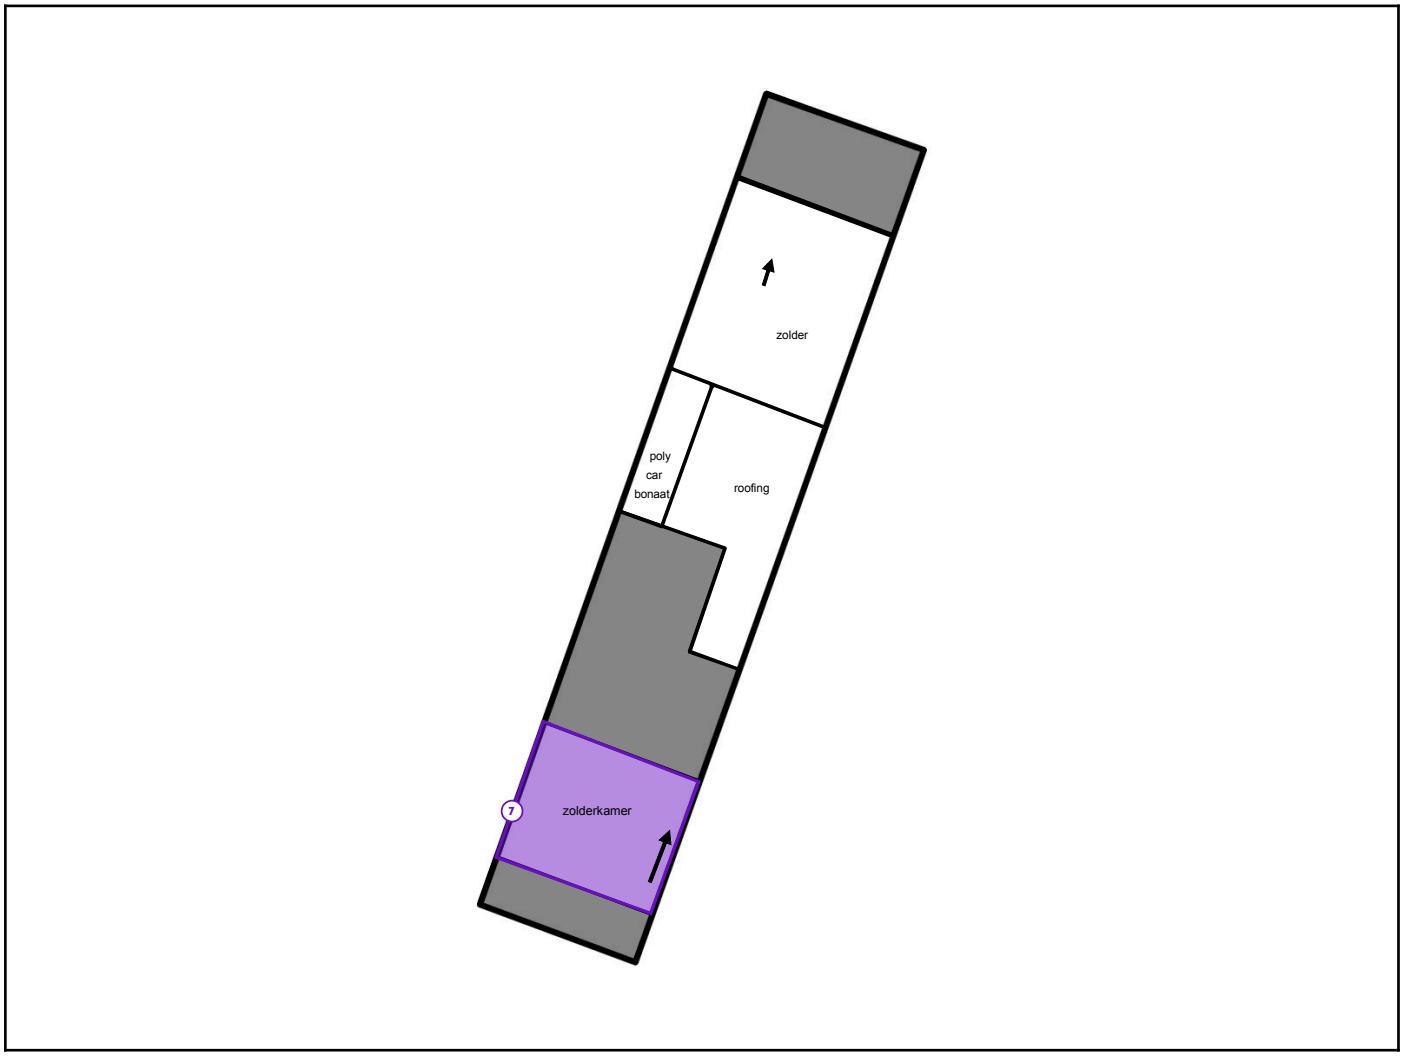
Plan 1.7: Zolderverdieping

Beschrijving	Type	Actie
7. Plafonds uit niet asbestverdacht materiaal	Advies	-

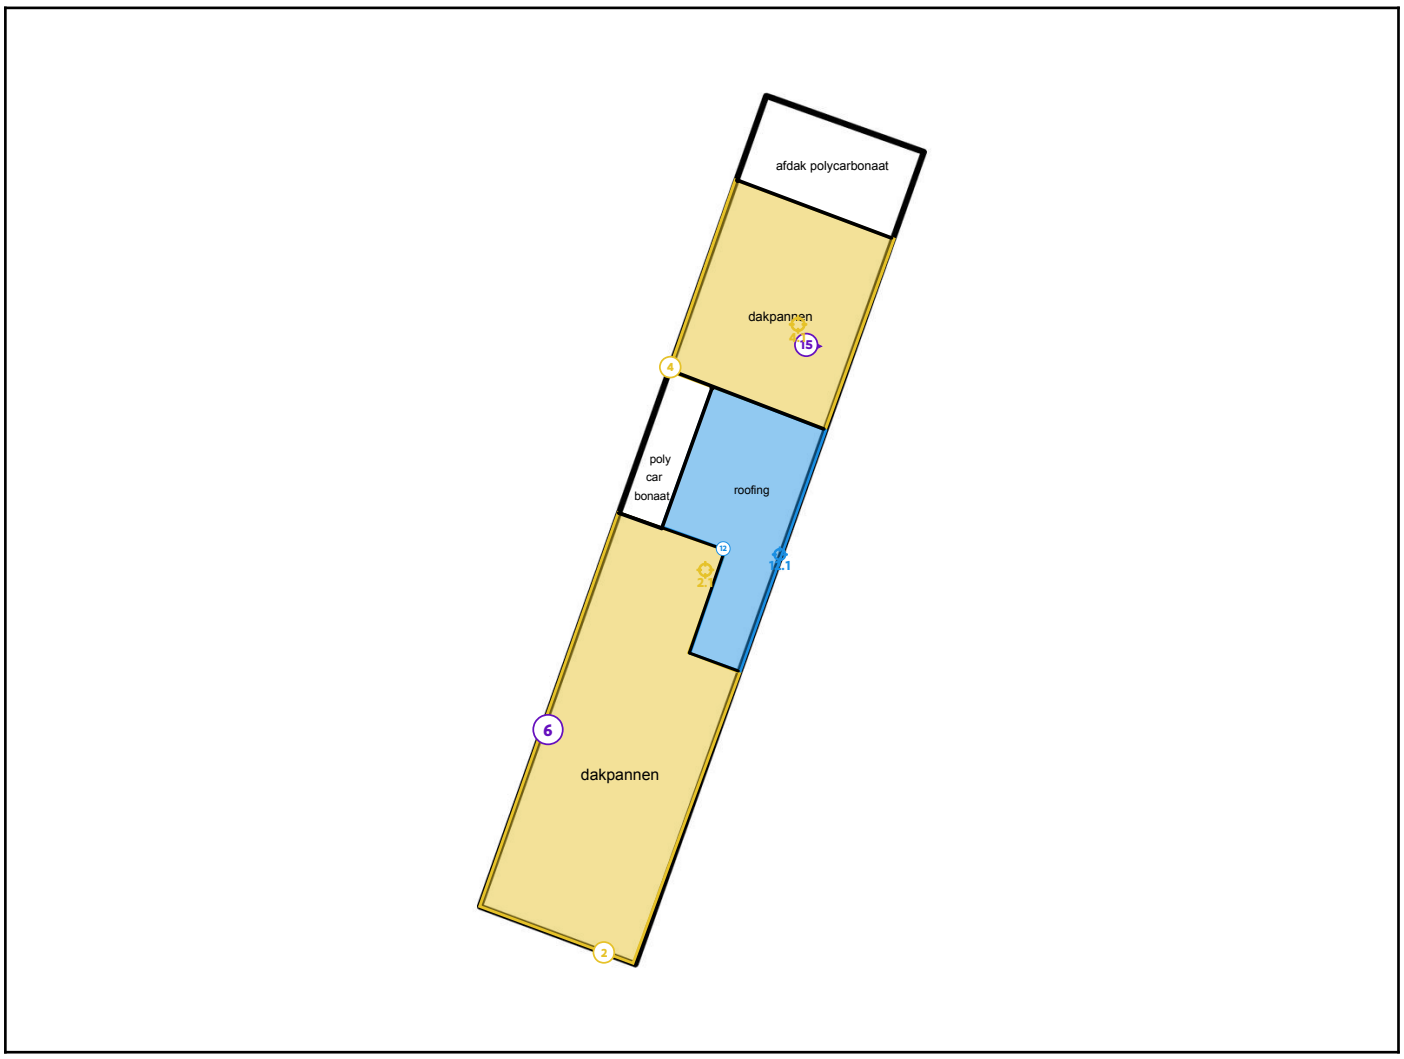
Plan 1.8: Dakbedekkingen

Beschrijving	Type	Actie
2. Onderdak woning - menuserite	Asbestmateriaal	Zorgvuldig beheren
2.1 Code: MENU2	Puntmonster	-
4. Onderdak achterbouw - menuserite	Asbestmateriaal	Zorgvuldig beheren
4.1 Code: MENU1	Puntmonster	-
6. Schoorsteen rookgaskanaal - beoordeling	Beperking	-
12. Roofing - plat dak	Geen asbest	-
12.1 Code: R1	Puntmonster	-

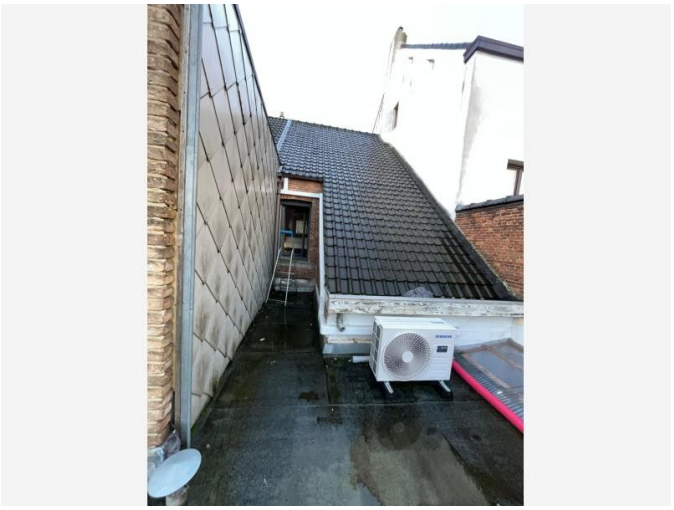
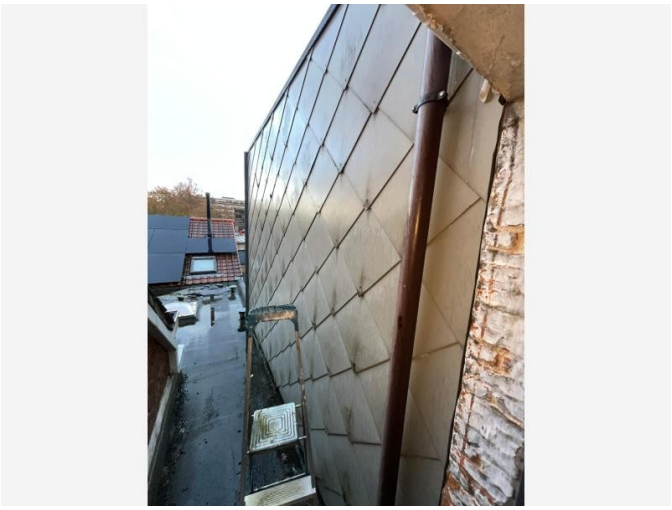
Fiche 1: Shingles wachtgevel

Asbestmateriaal

Het asbestmateriaal valt onder de mijlpaal van 2034.

Eindbeoordeling materiaalrisico	Laag materiaalrisico en/of verlaagde kans op vezelvrijgave

Gebondenheid	Categorie 1: hechtgebonden in oorsprong
Asbestsoort (vezeltype)	Crocidoliet aanwezig
Asbestconcentratie	Laag (< 50%)
Afschermingsgraad van het gehele materiaal	Geheel of deels vrij aan de buitenlucht, maar geen contact met binnenlucht
Toestand van het materiaal	Licht beschadigd, licht verweerd. Intacte calciumsilicaatplaat of materiaal met categorie 3-gebondenheid

Beschrijving	Shingles wachtgevel
Omgeving	Buiten
Primaire drager	Wand buitenschil
Asbestmateriaal	Dak- en gevelbekleding - Lei, shingle
Bindmiddel van asbestmateriaal	Cement
Gebondenheid op basis van bindmiddel	Hecht
Hoeveelheid (oppervlakte - aantal)	• 25,00 m^2 - 1 stuk
Totale oppervlakte	25,00 m^2
Eenvoudig bereikbaar	Ja
Bevestigingswijze	• Geklemd
Identificatiemethode	De asbestdeskundige beoordeelt het materiaal als asbestverdacht en dus asbesthoudend, en dit zonder monstername. Motivatie: De materialen behoren niet toe aan de eigenaar voor wie de asbestdeskundige de asbestinventaris uitvoert.
Destructieve handeling voor identificatie	Nee
Opmerking	De shingles behoren toe tot de eigendom van de buurman maar zijn als bron waargenomen in het inspectiegebied. De toekomstige verwijdering is voor de buurman.

Verwijderen

- Zorg voor een veilig beheer. Vermijd het beschadigen van het asbestmateriaal. Controleer de toestand jaarlijks op wijzigingen.
- Hemelwater dat afspoelt van asbestcement daken of gevels kan asbestdeeltjes bevatten. Gebruik het enkel voor gesloten circuits (bv. spoelen toiletten). Reinig na het vervangen van het dak of de gevel de dakgoten en regenwaterput of -ton om asbesthoudend sediment of slib te verwijderen
- Voer bijkomende staalname(s) uit.

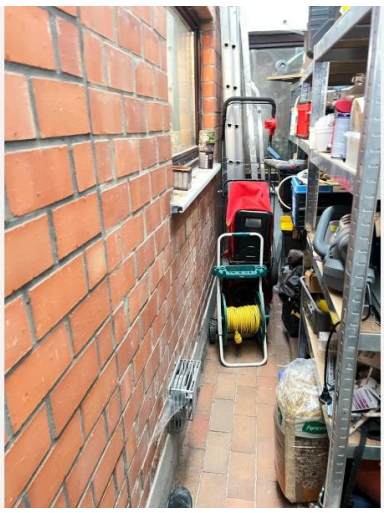
Fiche 3: Vensterbank cement buiten

Asbestmateriaal

Het asbestmateriaal valt onder de mijlpaal van 2034.

Eindbeoordeling materiaalrisico	Laag materiaalrisico en/of verlaagde kans op vezelvrijgave

Gebondenheid	Categorie 1: hechtgebonden in oorsprong
Asbestsoort (vezeltype)	Alleen chrysotiel aanwezig
Asbestconcentratie	Laag (< 50%)
Afschermingsgraad van het gehele materiaal	Geheel of deels vrij aan de binnenlucht, maar geen contact met binnenluchtstromen
Toestand van het materiaal	Licht beschadigd, licht verweerd. Intacte calciumsilicaatplaat of materiaal met categorie 3-gebondenheid

#	Type	Referentie	Resultaat
3.1	Puntmonster	AC1	Chrysotiel

Beschrijving	Vensterbank cement buiten
Omgeving	Grenst aan binnen- en buitenlucht
Primaire drager	Wandopening verticaal (raam, deur, ...)
Asbestmateriaal	Vensterbank
Bindmiddel van asbestmateriaal	Cement
Gebondenheid op basis van bindmiddel	Hecht
Hoeveelheid (gewicht - aantal)	• 10,00 kg - 4 stuks
Totaal gewicht	40,00 kg
Eenvoudig bereikbaar	Ja
Bevestigingswijze	• Geklemd • Verlijmd, ingegoten, versmeerd
Identificatiemethode	Een monstername door de asbestdeskundige met laboanalyse door een asbestlabo.
Destructieve handeling voor identificatie	Nee

Zorgvuldig beheren

- Zorg voor een veilig beheer. Vermijd het beschadigen van het asbestmateriaal. Controleer de toestand jaarlijks op wijzigingen.

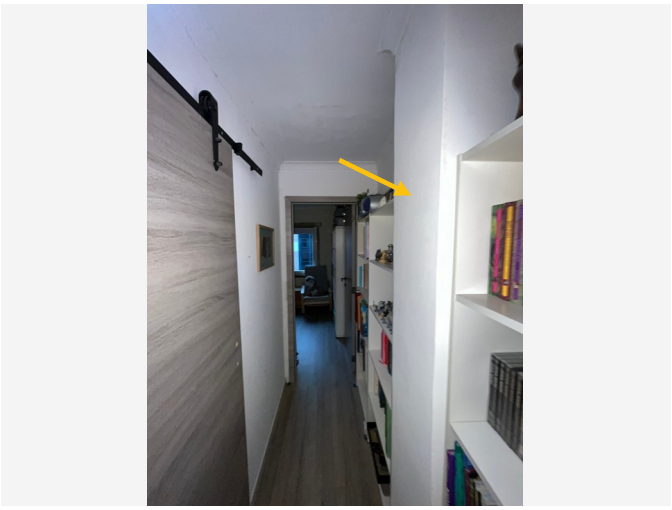
Fiche 6: Schoorsteen rookgaskanaal - beoordeling

Tijdelijke beperking

Reden: Slotvaste toegangspoort, -deur of -luik

Uitleg van de asbestdeskundige: Het rookgaskanaal is niet beoordeeld. Aan de binnenzijde is de kachel aangesloten en het inspectieluik zit vast.

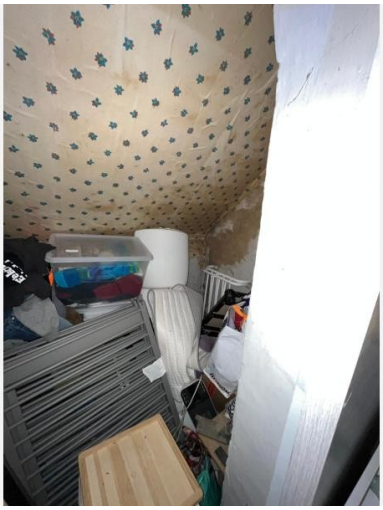
Fiche 10: Pleisterwerk muren

Geen asbest

#	Type	Referentie	Resultaat
10.1	Mengmonster	M1	Geen asbest

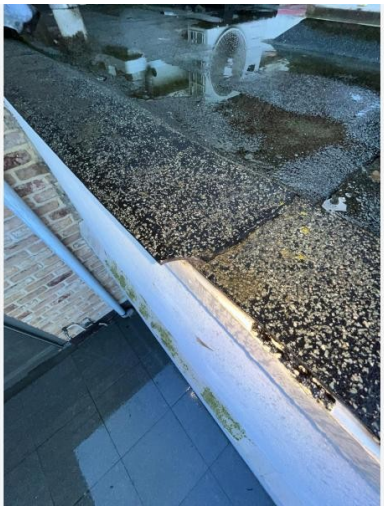
Geen asbest
