Asbestinventarisattest

Graaf van Hoornestraat 48/001, 2000 Antwerpen

Attestnummer : **20231103-000187.000**
Uitgegeven op : **03.11.2023**
Geldig tot : **03.11.2033**

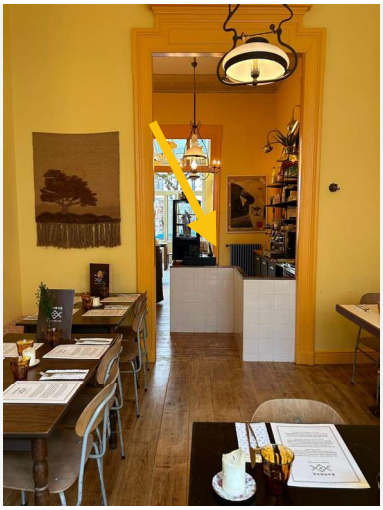
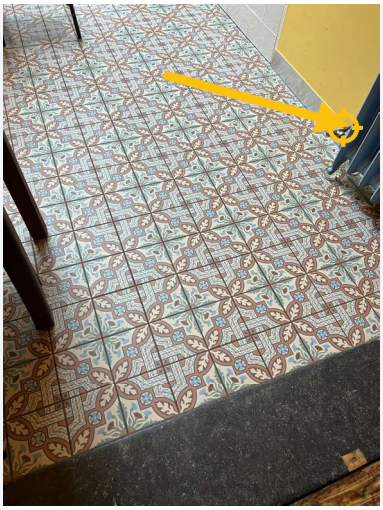
Fiche 1: muurpleister horecazaak

Geen asbest

#	Type	Referentie	Resultaat
1.1	Mengmonster	000000043908	Geen asbest

Beschrijving	muurpleister horecazaak
Omgeving	Binnen
Primaire drager	Binnenwand
Bindmiddel van materiaal	Cement
