Asbestinventarisattest

Watertappingstraat 9, 2300 Turnhout

Attestnummer : **20260223-000407.000**
Uitgegeven op : **23.02.2026**
Geldig tot : **Onbeperkt** (tenzij de toestand wijzigt)

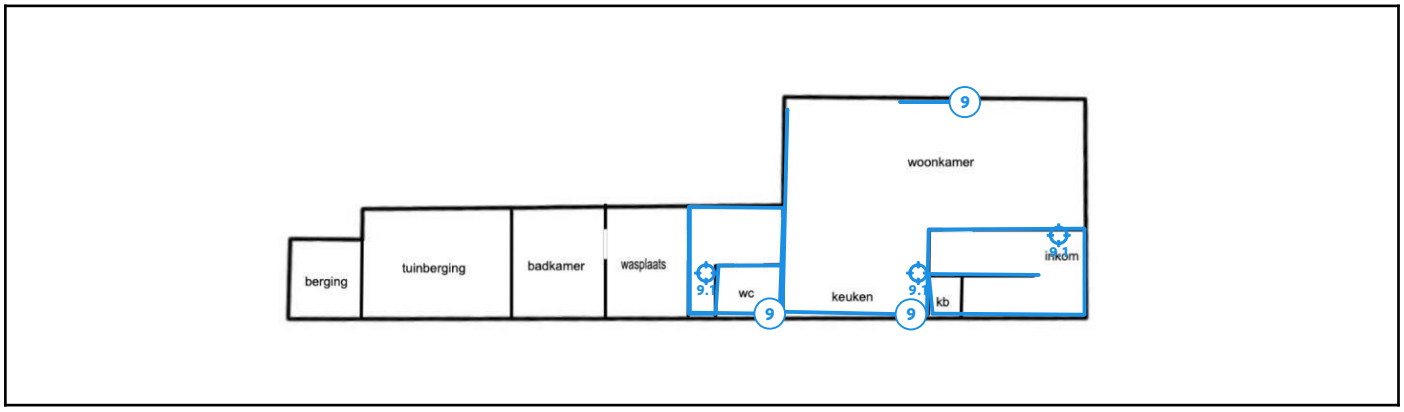
Plan 1.2: Gelijkvloers (wanden)

Beschrijving	Type	Actie
9. Pleister wanden	Geen asbest	-
9.1 Code: 1	Mengmonster	-

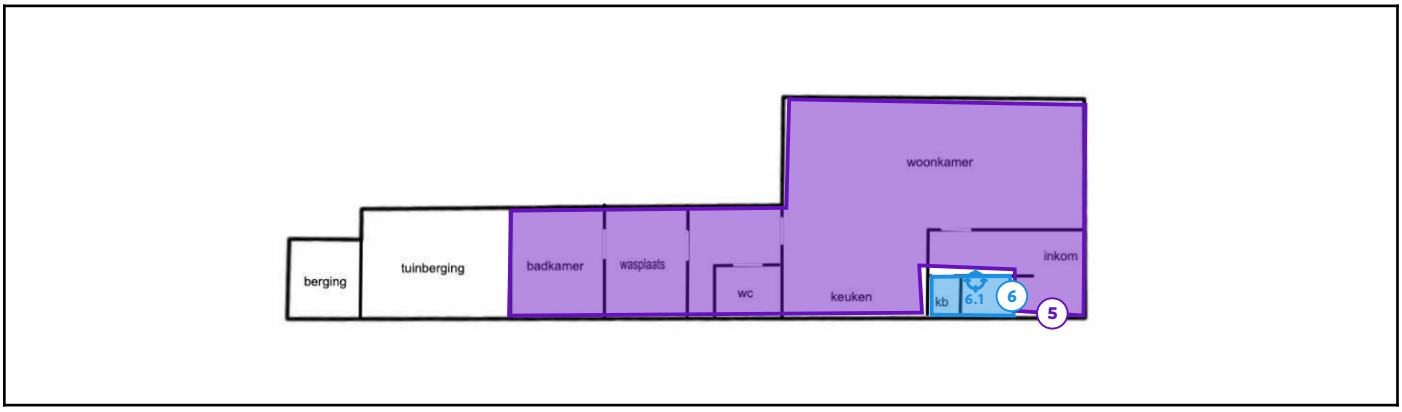
Plan 1.3: Gelijkvloers plafonds

Beschrijving	Type	Actie
5. Valse plafonds hout/pvc/gipskartonplaat	Advies	-
6. Pleister plafonds	Geen asbest	-
6.1 Code: 2	Mengmonster	-

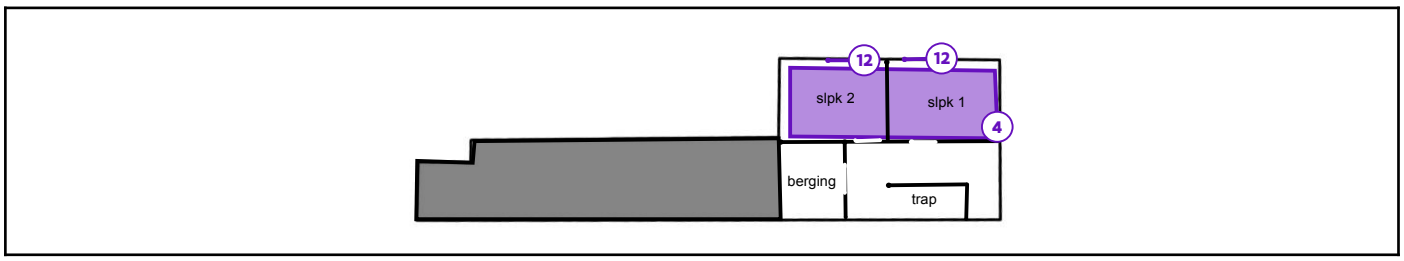
Plan 1.4: Verdieping

Beschrijving	Type	Actie
4. Soepel vinyl vloerzeil	Advies	-
12. Silikonenkit aan de ramen	Overige ruimte of materiaal	-

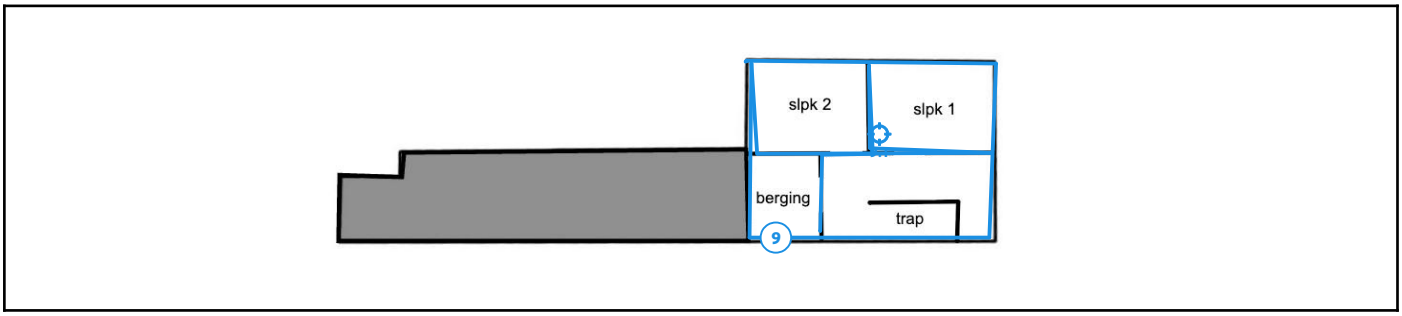
Plan 1.5: Verdieping (wanden)

Beschrijving	Type	Actie
9. Pleister wanden	Geen asbest	-
9.1 Code: 1	Mengmonster	-

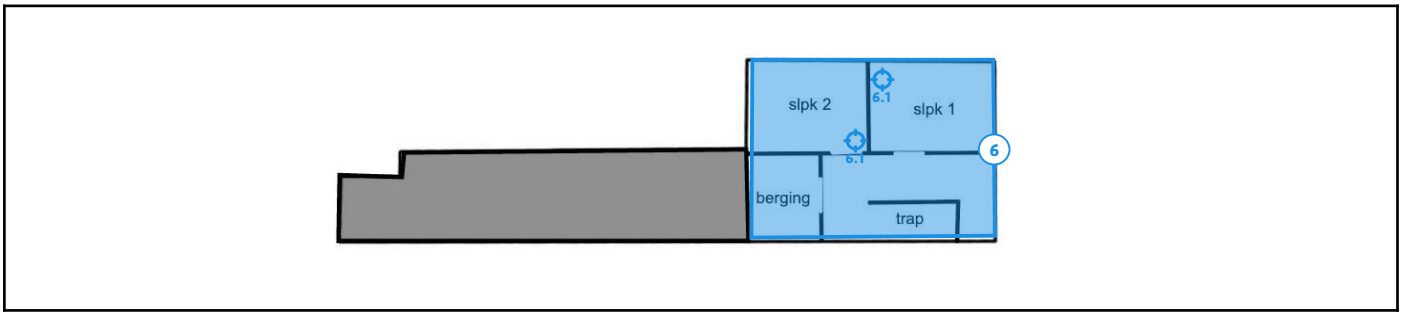
Plan 1.6: Verdieping (plafonds)

Beschrijving	Type	Actie
6. Pleister plafonds	Geen asbest	-
6.1 Code: 2	Mengmonster	-

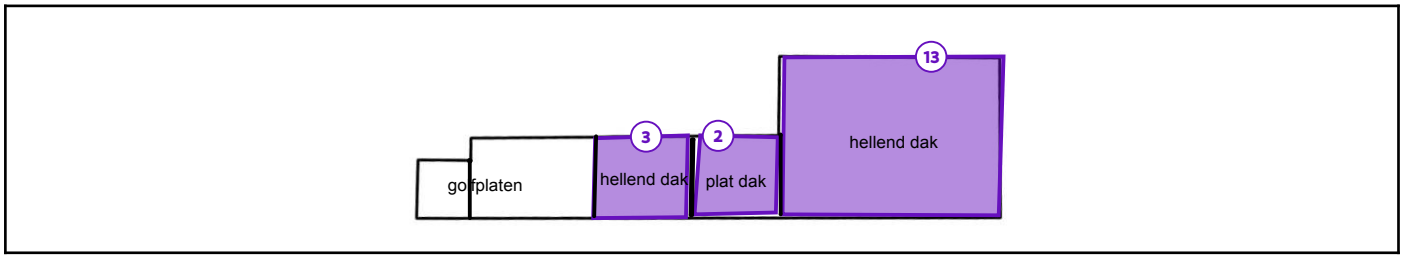
Plan 1.7: Onderdakplan

Beschrijving	Type	Actie
2. Onderdak niet waarneembaar	Beperking	-
3. Onderdak vochtwerende doek	Advies	-
13. Onderdak (niet aanwezig)	Overige ruimte of materiaal	-

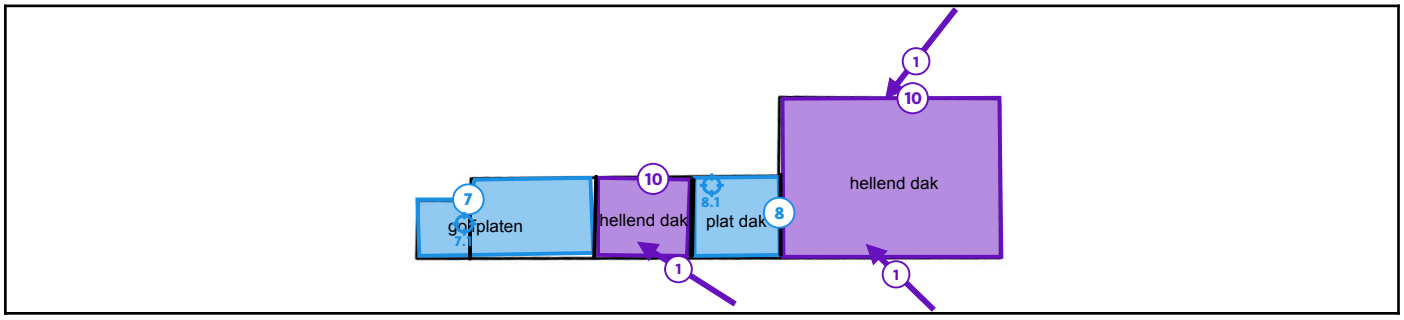
Plan 1.8: Dakenplan

Beschrijving	Type	Actie
1. Binnenzijde schouwen (3)	Beperking	-
7. Golfplaten dak	Geen asbest	-
7.1 Code: 4	Puntmonster	-
8. Roofing met staalname	Geen asbest	-
8.1 Code: 3	Puntmonster	-
10. Dakpannen (niet verdacht)	Overige ruimte of materiaal	-

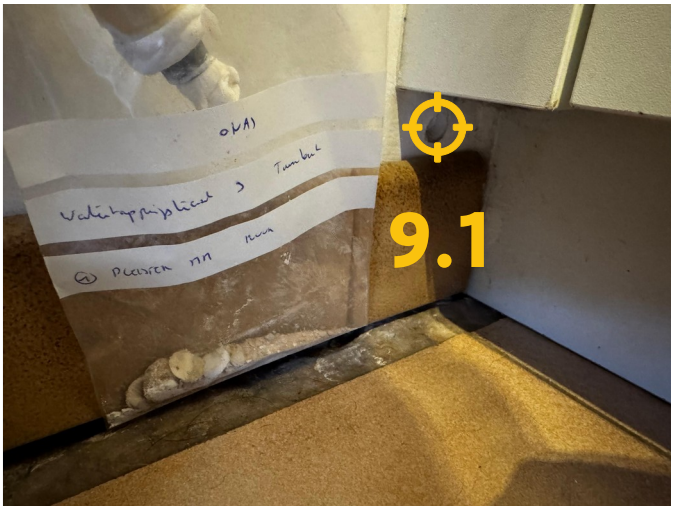
Fiche 9: Pleister wanden

Geen asbest

Beschrijving	Pleister wanden
Omgeving	Binnen
Primaire drager	Binnenwand
Bindmiddel van materiaal	Gips - kalk
Gebondenheid op basis van bindmiddel	Niet-hechtgebonden
Hoeveelheid (oppervlakte - dikte - aantal)	• 154,00 m^2 - 1,50 cm - 1 stuk
Totaal volume	2,31 m^3
Identificatiemethode	Een monstername door de asbestdeskundige met laboanalyse door een asbestlabo.
Destructieve handeling voor identificatie	Nee
Opmerking	De oppervlakte is een berekende schatting. Hieraan worden geen rechten verleend. Volgende ruimtes werden bemonsterd: - individuele ruimte: wasplaats, slpk 1 - natte ruimte: keuken - stookplaats: geen stookplaats aanwezig - trappenhal
