Asbestinventarisattest

Winterkoningstraat 46/001, 2170 Antwerpen

Attestnummer : **20260219-000329.001**
Uitgegeven op : **19.02.2026**
Geldig tot : **Onbeperkt** (tenzij de toestand wijzigt)

Asbestveilig (maar mogelijk niet asbestvrij)

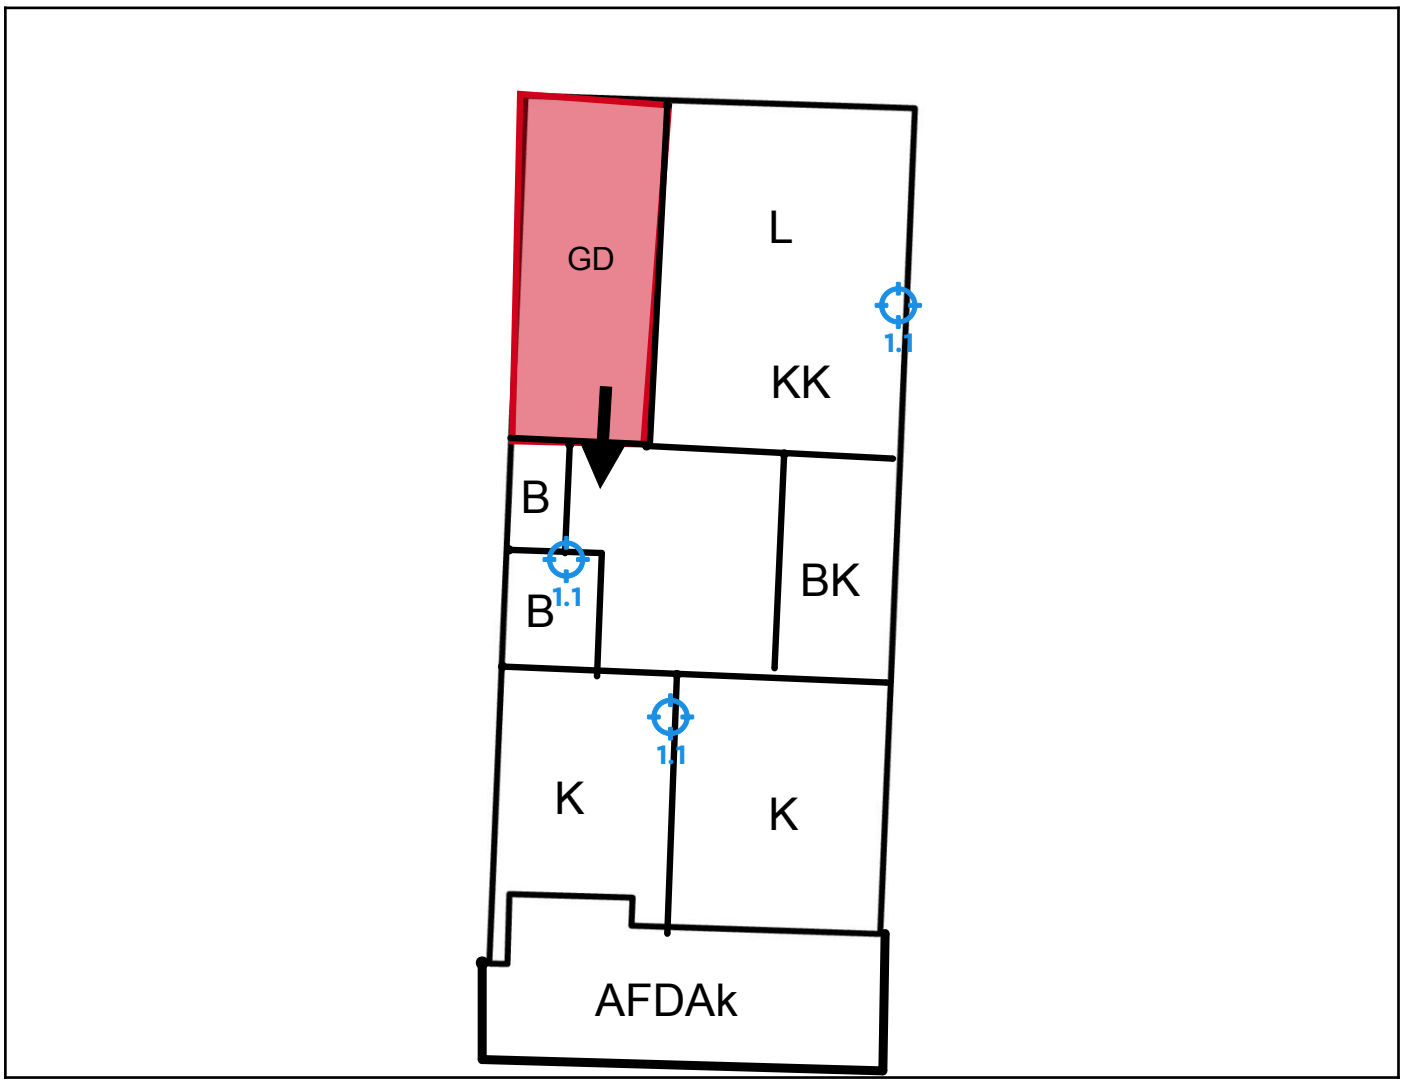
Plan 1.2: Grondplan

Beschrijving	Type	Actie
1. Pleisterwerk muren	Geen asbest	-
1.1 Code: 9225120	Mengmonster	-

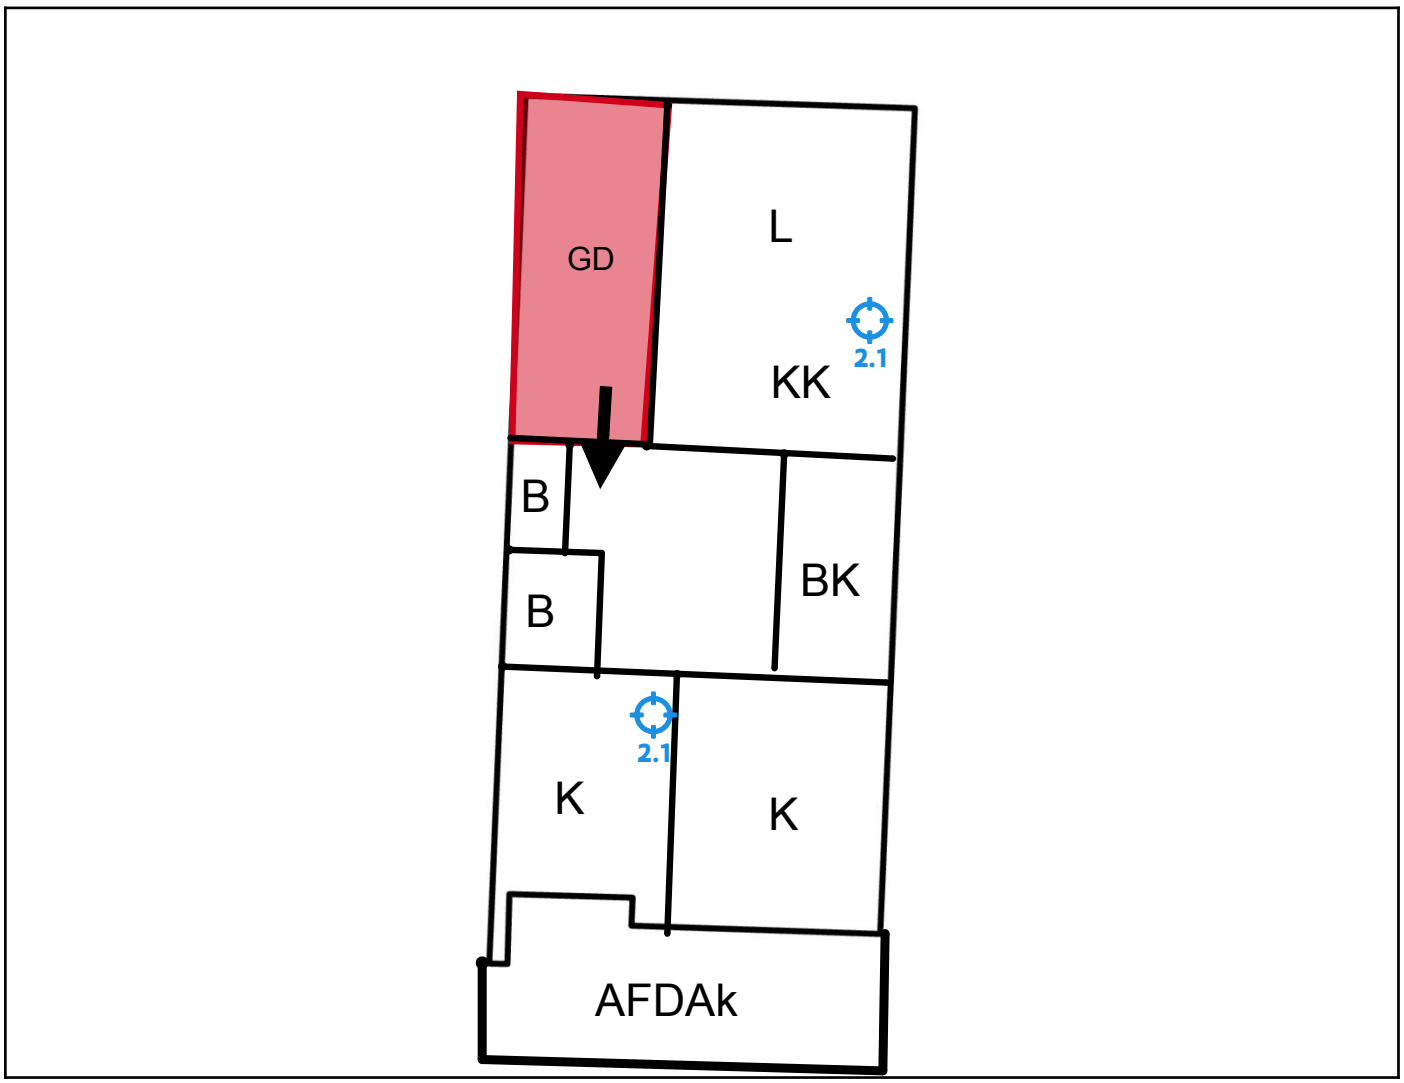
Plan 1.3: Grondplan

Beschrijving	Type	Actie
2. Pleisterwerk plafonds	Geen asbest	-
2.1 Code: 9225121	Mengmonster	-

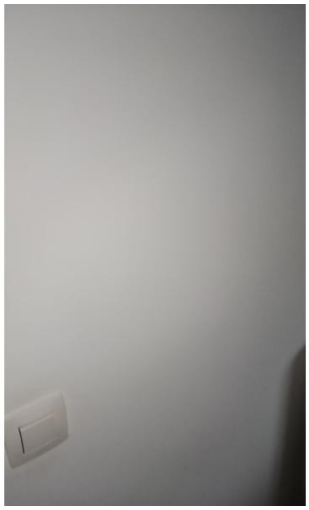
Overzichtsfoto

Fiche 1: Pleisterwerk muren

Geen asbest
