Asbestinventarisattest

Koninklijkelaan 60, 2600 Antwerpen

Attestnummer : **20261120-000335.000**
Uitgegeven op : **20.11.2026**
Geldig tot : **20.11.2036**

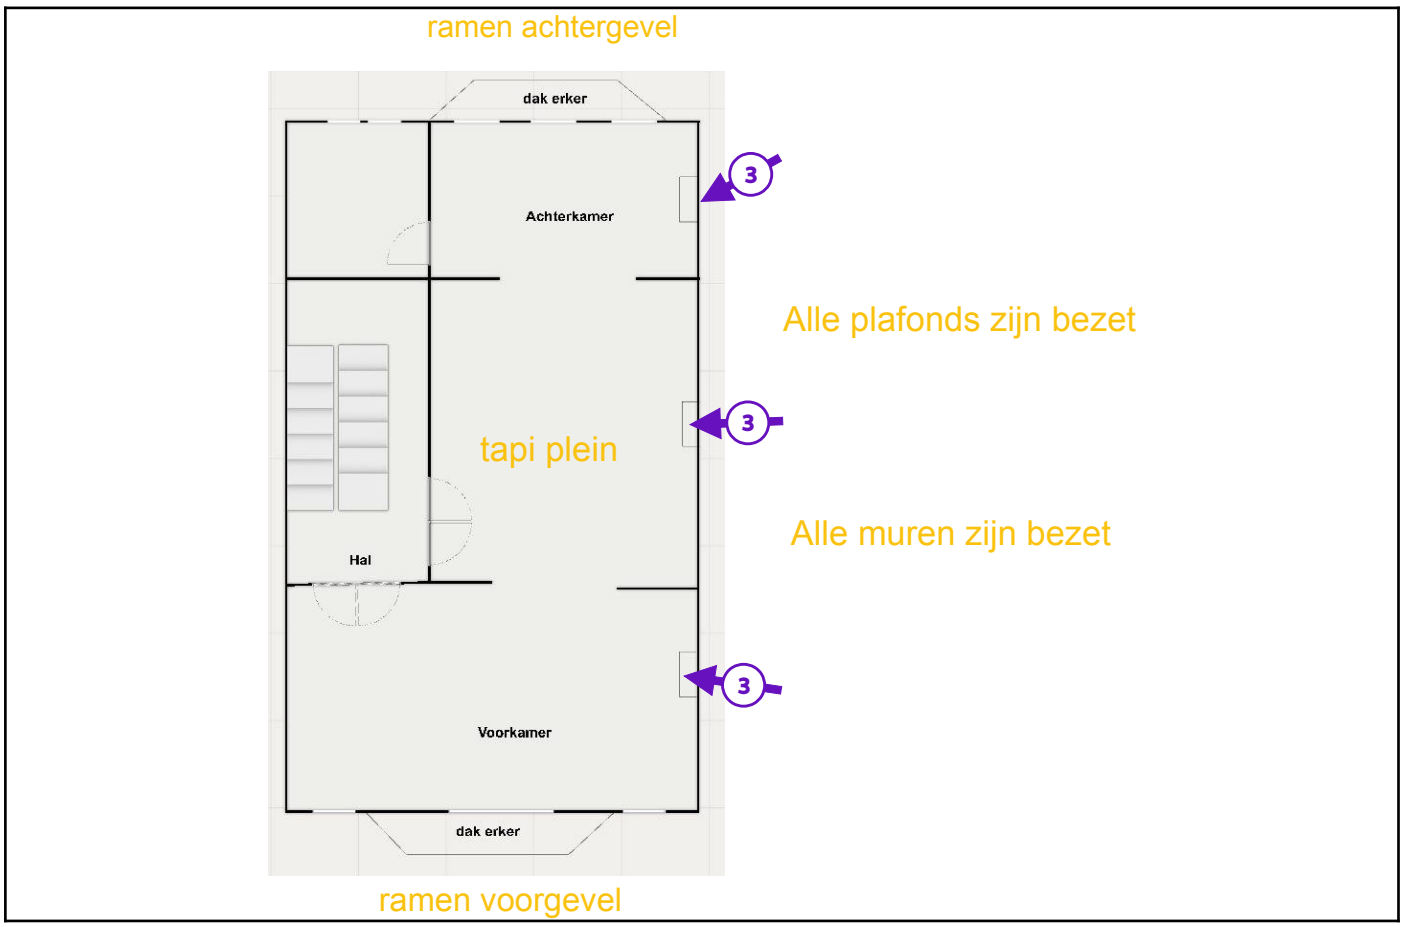
Plan 1.4: Plan 1,5 verdieping

Beschrijving	Type	Actie
2. Mastiek resten aan de ramen die vervangen zijn door nieuwe.	Asbestmateriaal	Zorgvuldig beheren
6. Vloer is nagekeken.	Advies	-
11. Pleisterwerk muren.	Geen asbest	-
12. Pleisterwerk plafond	Geen asbest	-

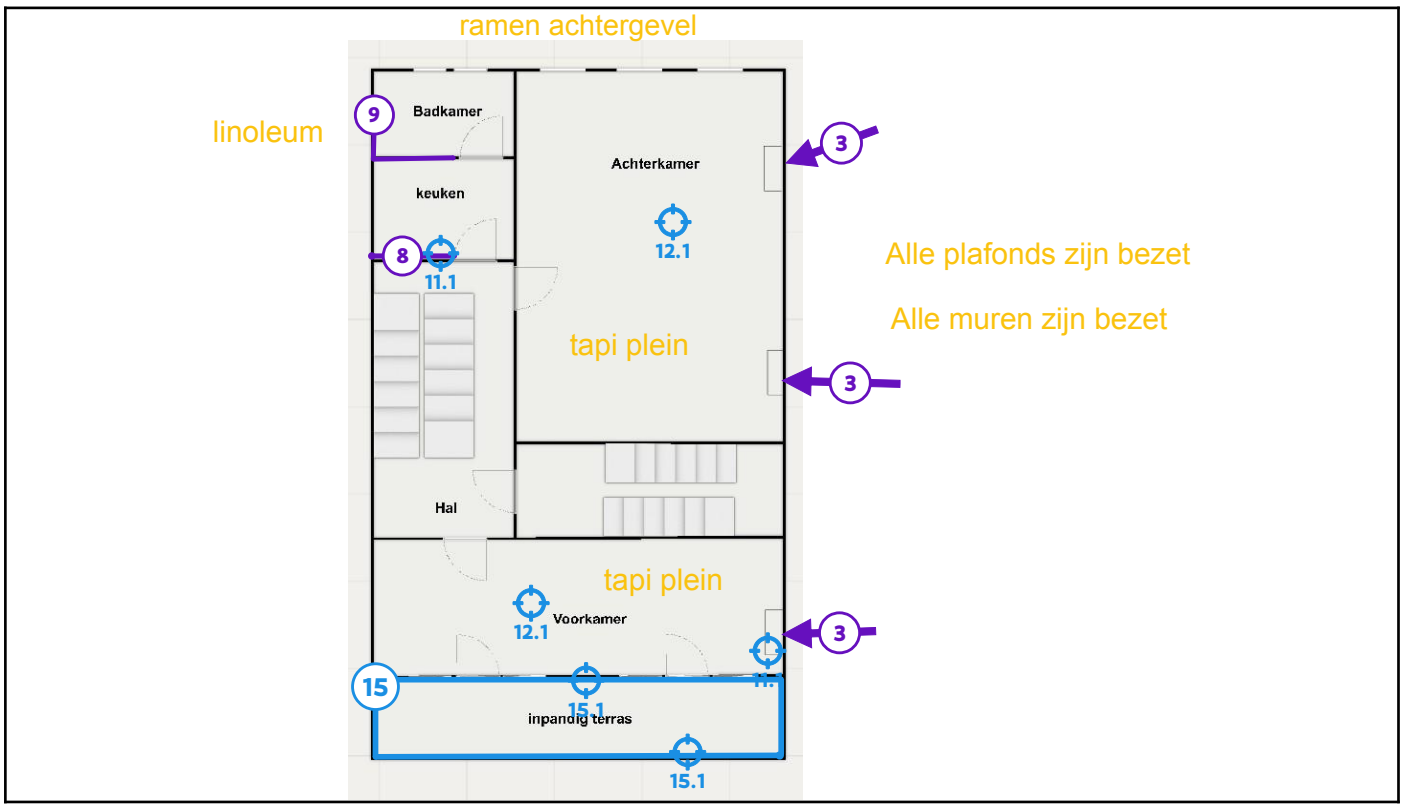
Plan 1.5: Plan 2de verdieping

Beschrijving	Type	Actie
2. Mastiek resten aan de ramen die vervangen zijn door nieuwe.	Asbestmateriaal	Zorgvuldig beheren
3. Schouwen in de woning	Beperking	-
6. Vloer is nagekeken.	Advies	-
11. Pleisterwerk muren.	Geen asbest	-
12. Pleisterwerk plafond	Geen asbest	-

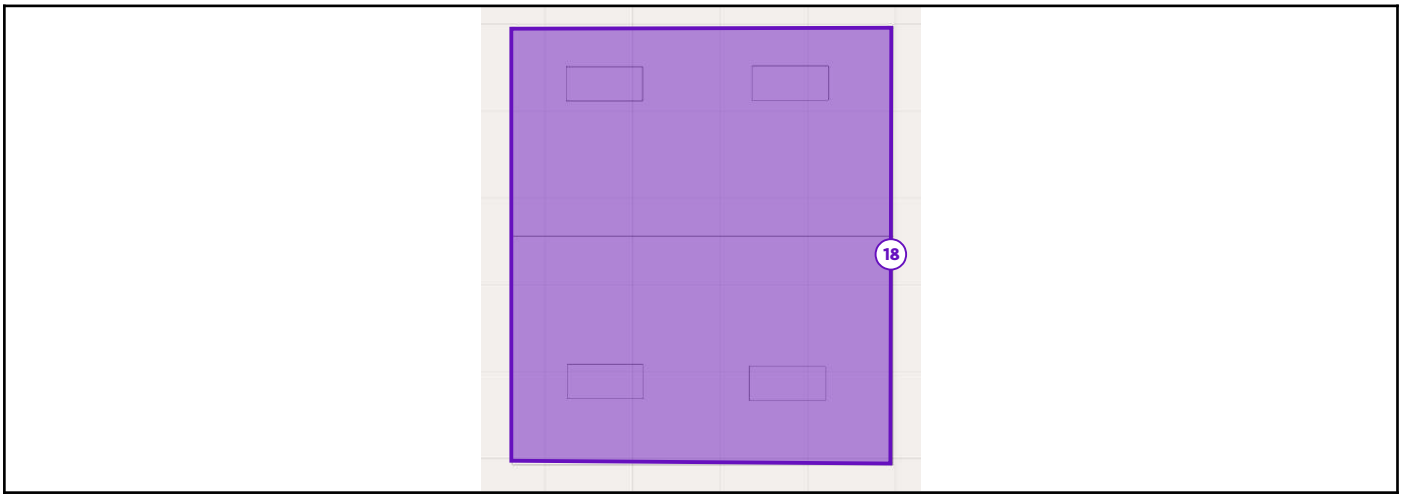
Plan 1.7: Plan zolder

Beschrijving	Type	Actie
3. Schouwen in de woning	Beperking	-
4. Dakbedekking achteraan (plat dak)	Beperking	-
5. De schuine wanden en muren van de zolder bestaan uit voorzetpanelen.	Advies	-
6. Vloer is nagekeken.	Advies	-

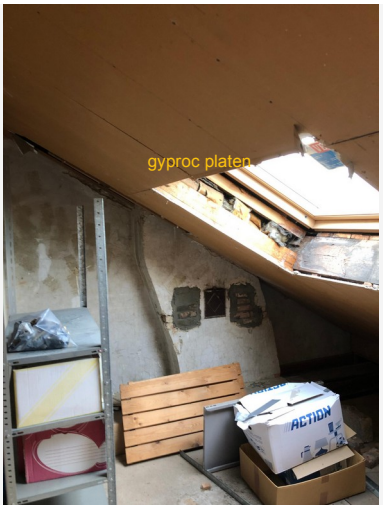
Fiche 5: De schuine wanden en muren van de zolder bestaan uit voorzetpanelen.

De muren en schuine wanden op de zolder zijn afgewerkt met voorzet panelen.

Deze zijn niet asbest verdacht.

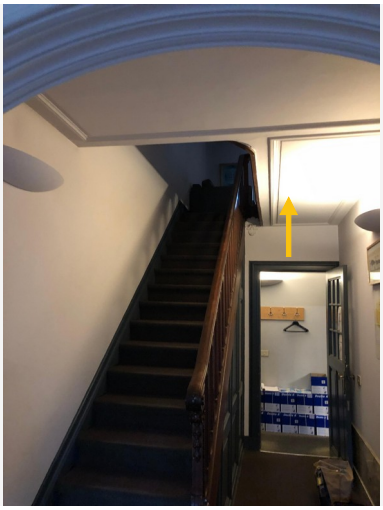
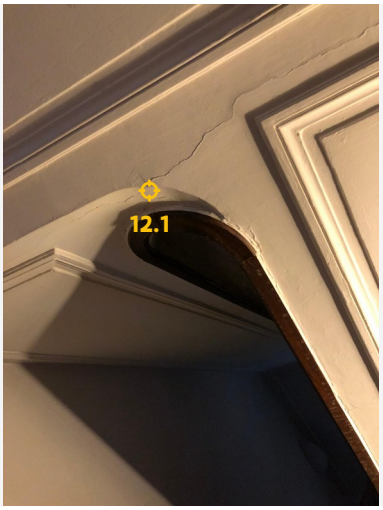
Fiche 12: Pleisterwerk plafond

Geen asbest

#	Type	Referentie	Resultaat
12.1	Mengmonster	S02	Geen asbest

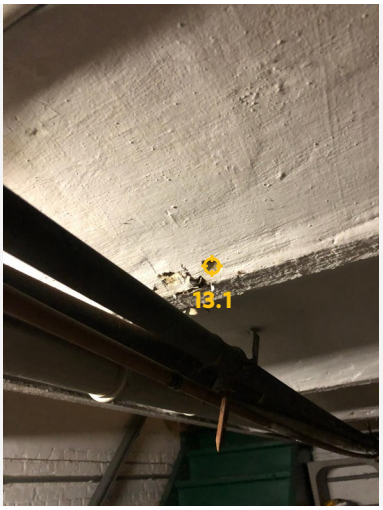
Fiche 13: Pleisterwerk plafond kelder.

Geen asbest

#	Type	Referentie	Resultaat
13.1	Mengmonster	S03	Geen asbest

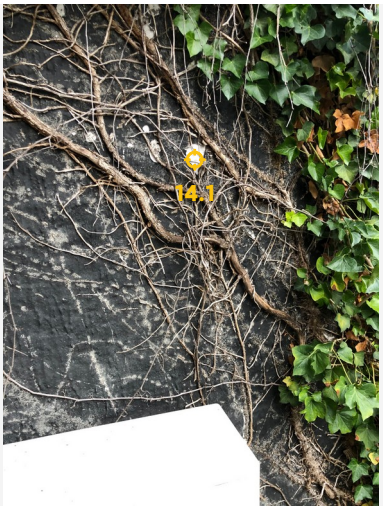
Fiche 14: Bezetting zijgevels tuin.

Geen asbest

#	Type	Referentie	Resultaat
14.1	Mengmonster	S06	Geen asbest
