Asbestinventarisattest

Mechelsesteenweg 66, 2550 Kontich

Attestnummer : **20231215-000242.000**
Uitgegeven op : **15.12.2023**
Geldig tot : **15.12.2033**

Niet-asbestveilig

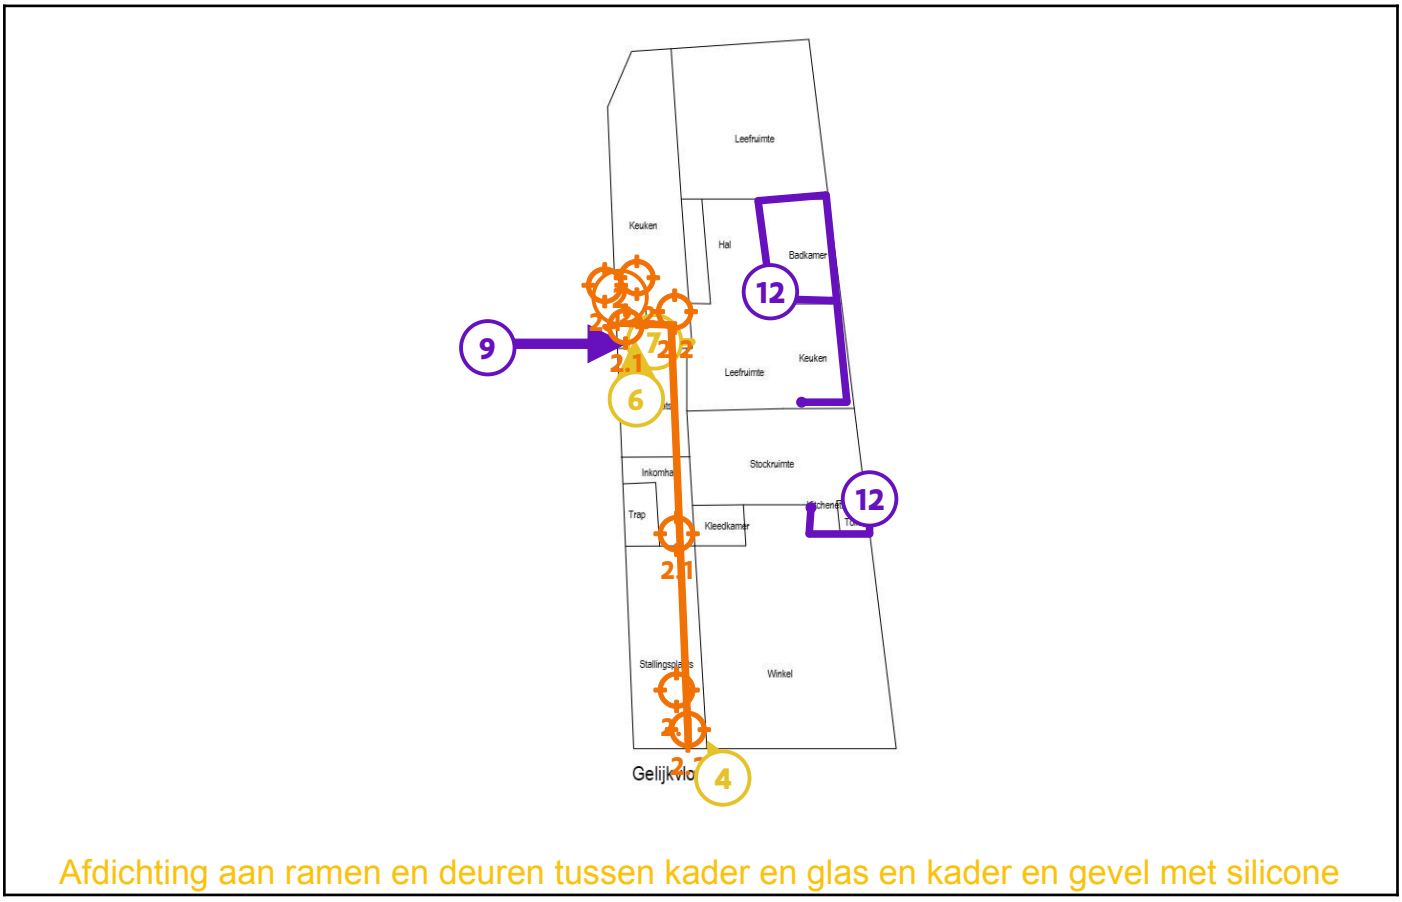
Plan 1.1: Woning gelijkvloers

Beschrijving	Type	Actie
2. Woning: Thermische isolatie (gips)	Asbestmateriaal	Verwijderen
2.1 Code: 04	Mengmonster	-
2.2 Code: 05	Mengmonster	-
4. Woning: Doorvooerbuis	Asbestmateriaal	Zorgvuldig beheren
6. Woning: Bakeliet	Asbestmateriaal	Zorgvuldig beheren
7. Woning: Doorvoerbuis	Asbestmateriaal	Zorgvuldig beheren
9. Woning: Dichtingen in C.V installatie	Advies	-
10. Woning: Afdichting aan ramen en deuren	Advies	-

12. Woning: Faience tegellijm	Advies	-

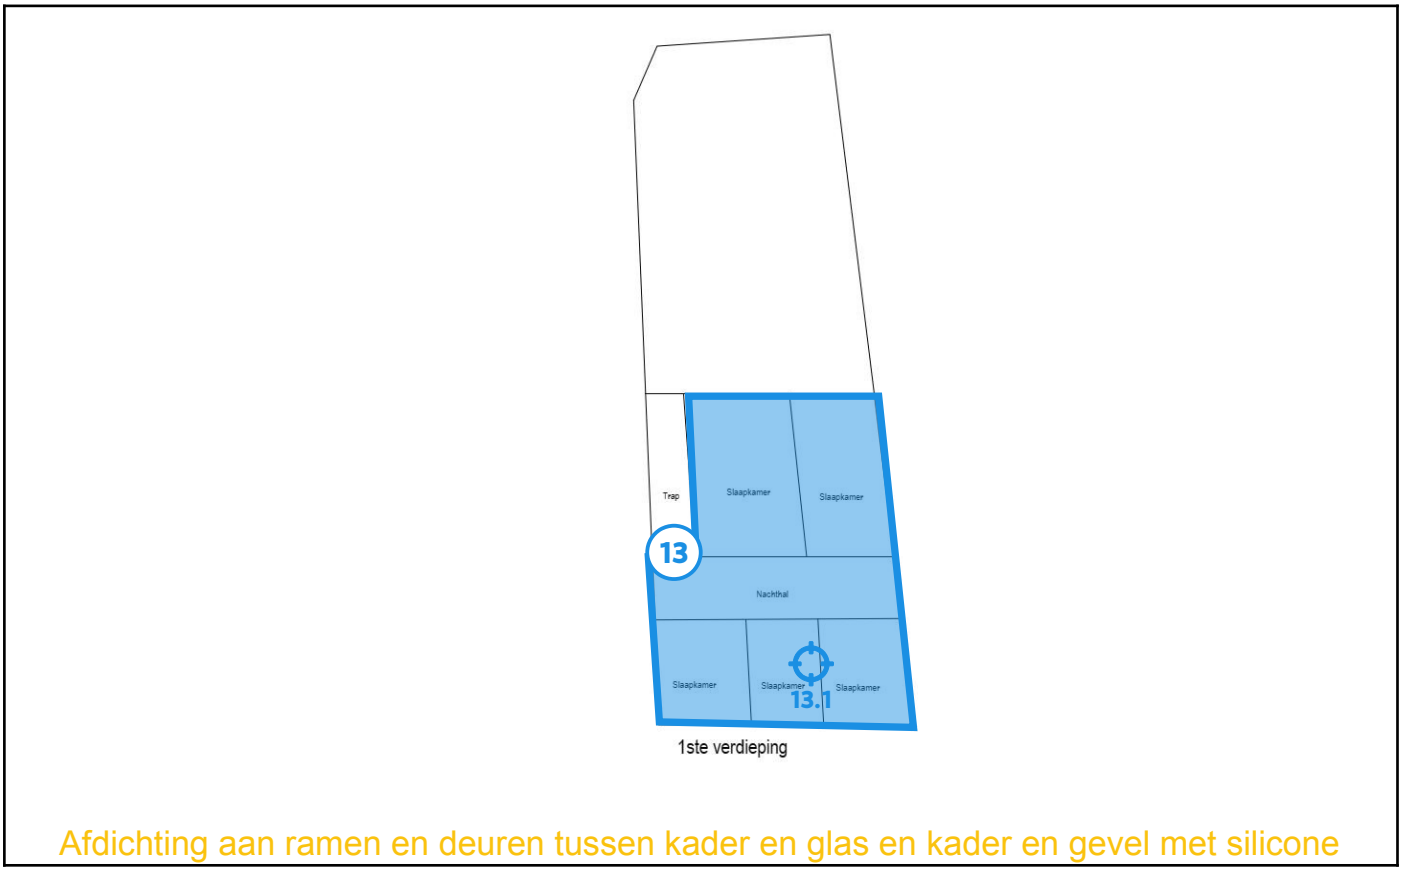
Plan 1.2: Woning 1ste verdieping

Beschrijving	Type	Actie
10. Woning: Afdichting aan ramen en deuren	Advies	-
13. Woning: Vloerbekleding (Vinyl)	Geen asbest	-
13.1 Code: 06	Puntmonster	-

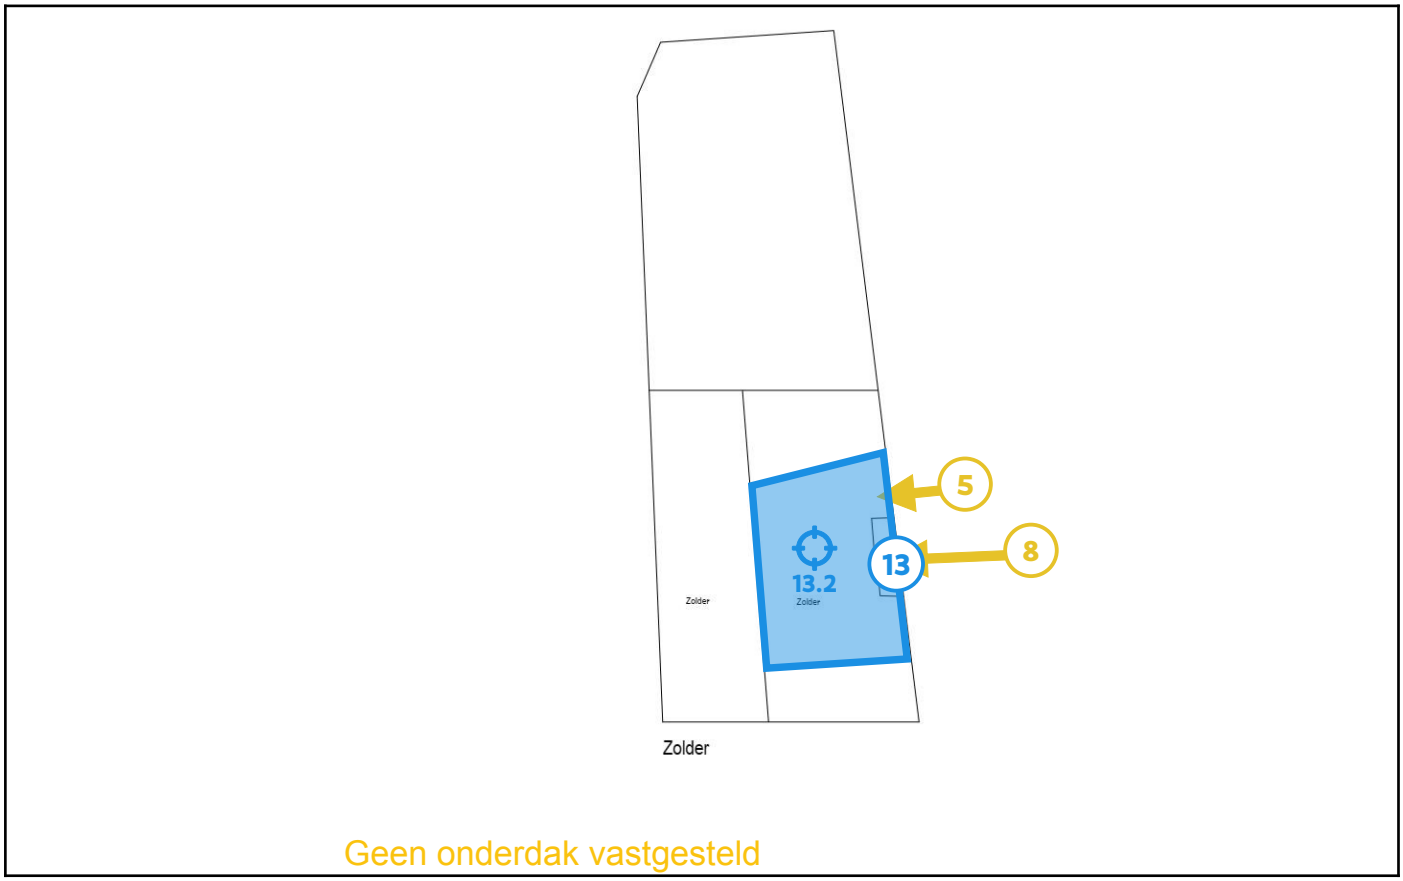
Plan 1.3: Woning Zolder

Beschrijving	Type	Actie
5. Woning: Verbindingsbuis schouw	Asbestmateriaal	Zorgvuldig beheren
8. Woning: Roetschuif	Asbestmateriaal	Zorgvuldig beheren
11. Woning: Onderdak	Advies	-
13. Woning: Vloerbekleding (Vinyl)	Geen asbest	-
13.2 Code: 08	Puntmonster	-

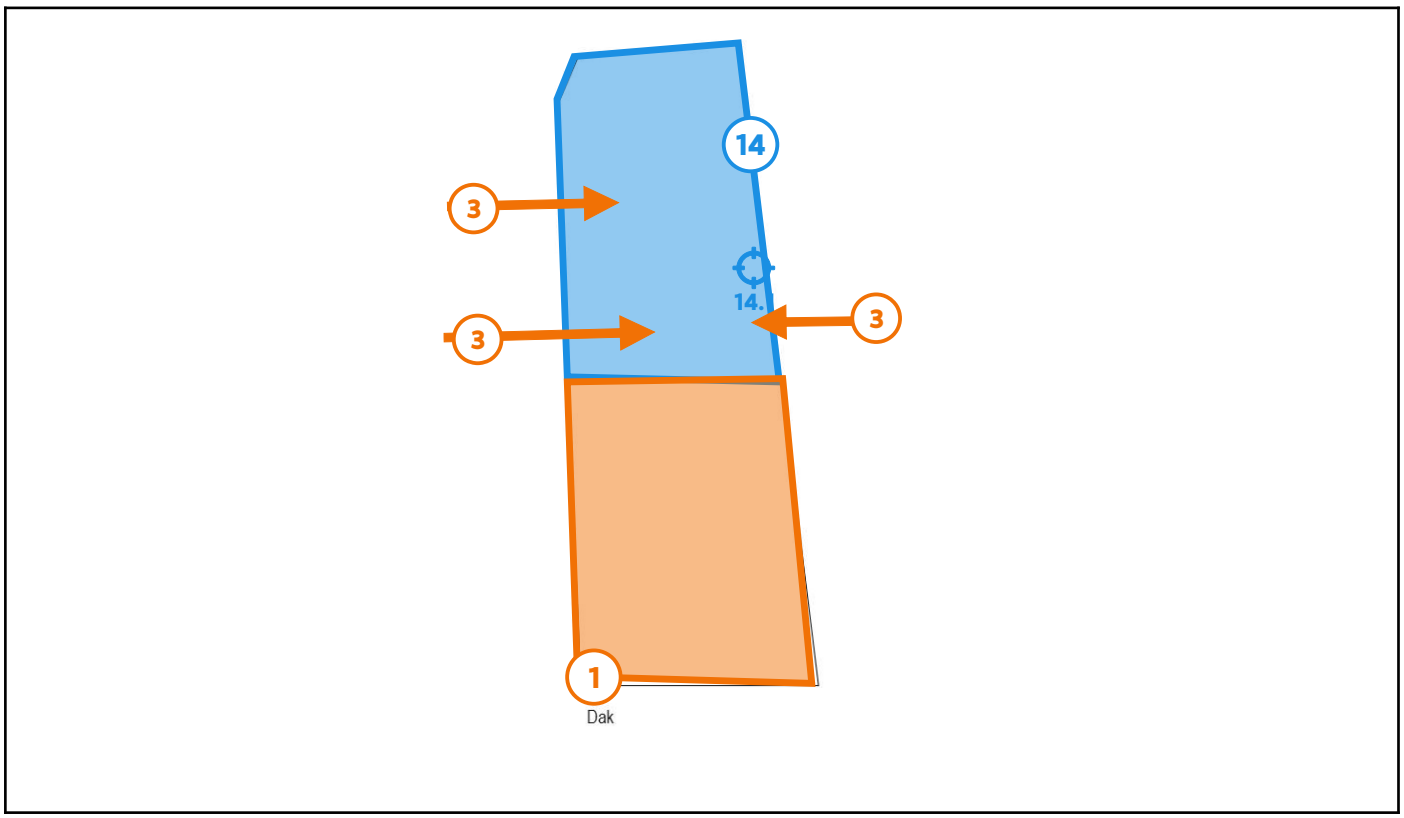
Plan 1.4: Woning dak

Beschrijving	Type	Actie
1. woning: Schuindak bedekking (leien)	Asbestmateriaal	Verwijderen
3. Woning: Schouw	Asbestmateriaal	Verwijderen
14. Woning: Platte daken	Geen asbest	-
14.1 Code: 07	Puntmonster	-

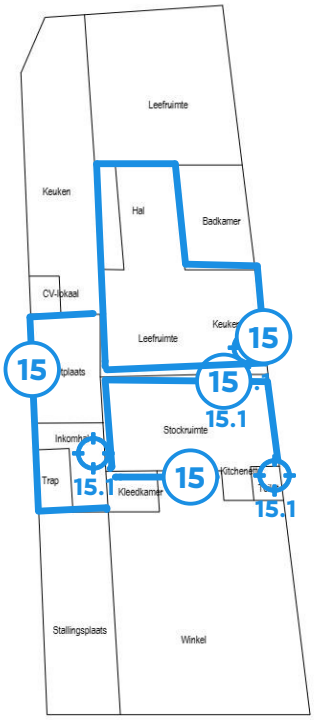
Plan 1.5: Woning Gelijkvloers muur pleisterwerk

Beschrijving	Type	Actie
15. Woning: Pleisterwerk aan de muren	Geen asbest	-
15.1 Code: 01	Mengmonster	-

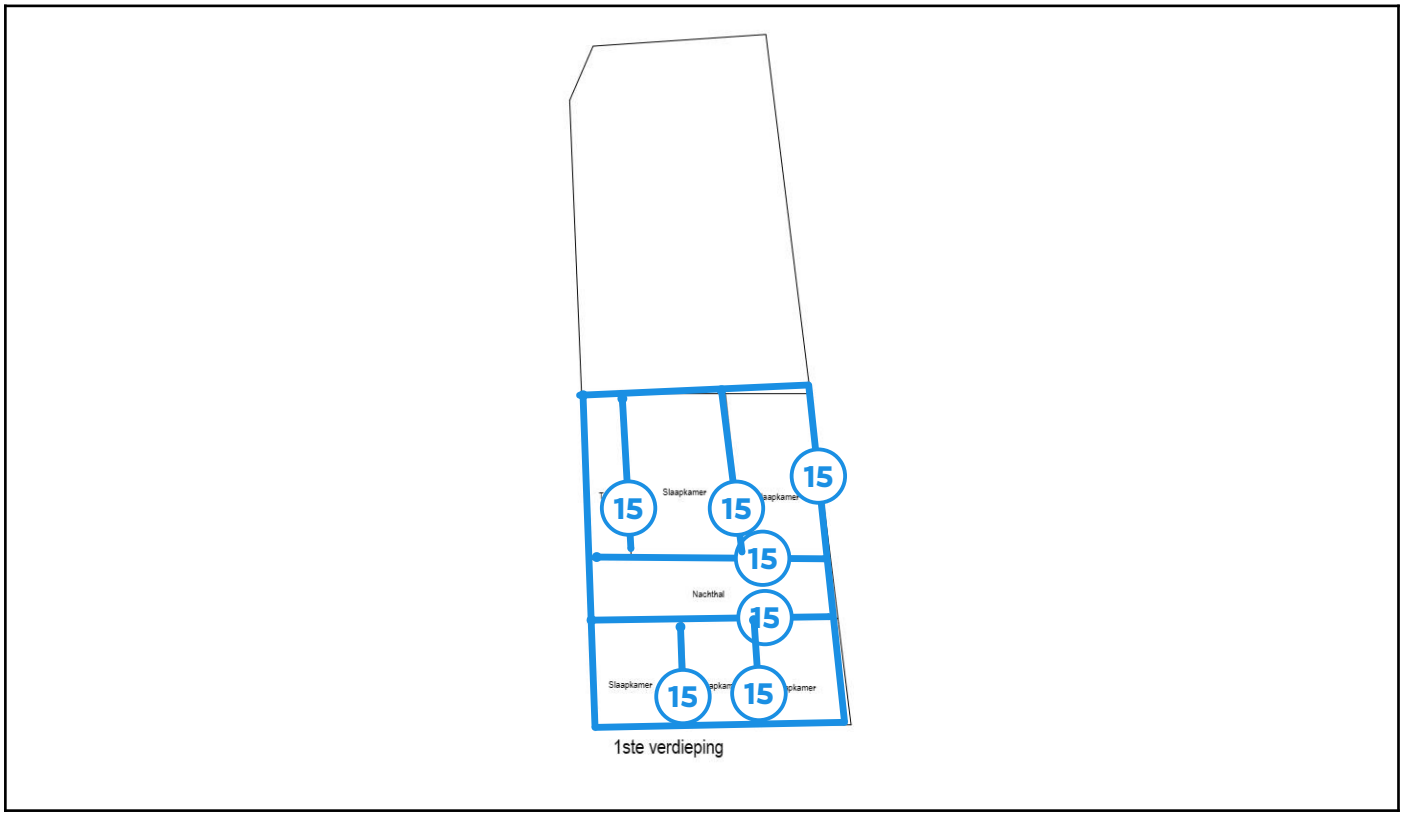
Plan 1.6: Woning 1ste verdieping muur pleisterwerk

Beschrijving	Type	Actie
15. Woning: Pleisterwerk aan de muren	Geen asbest	-

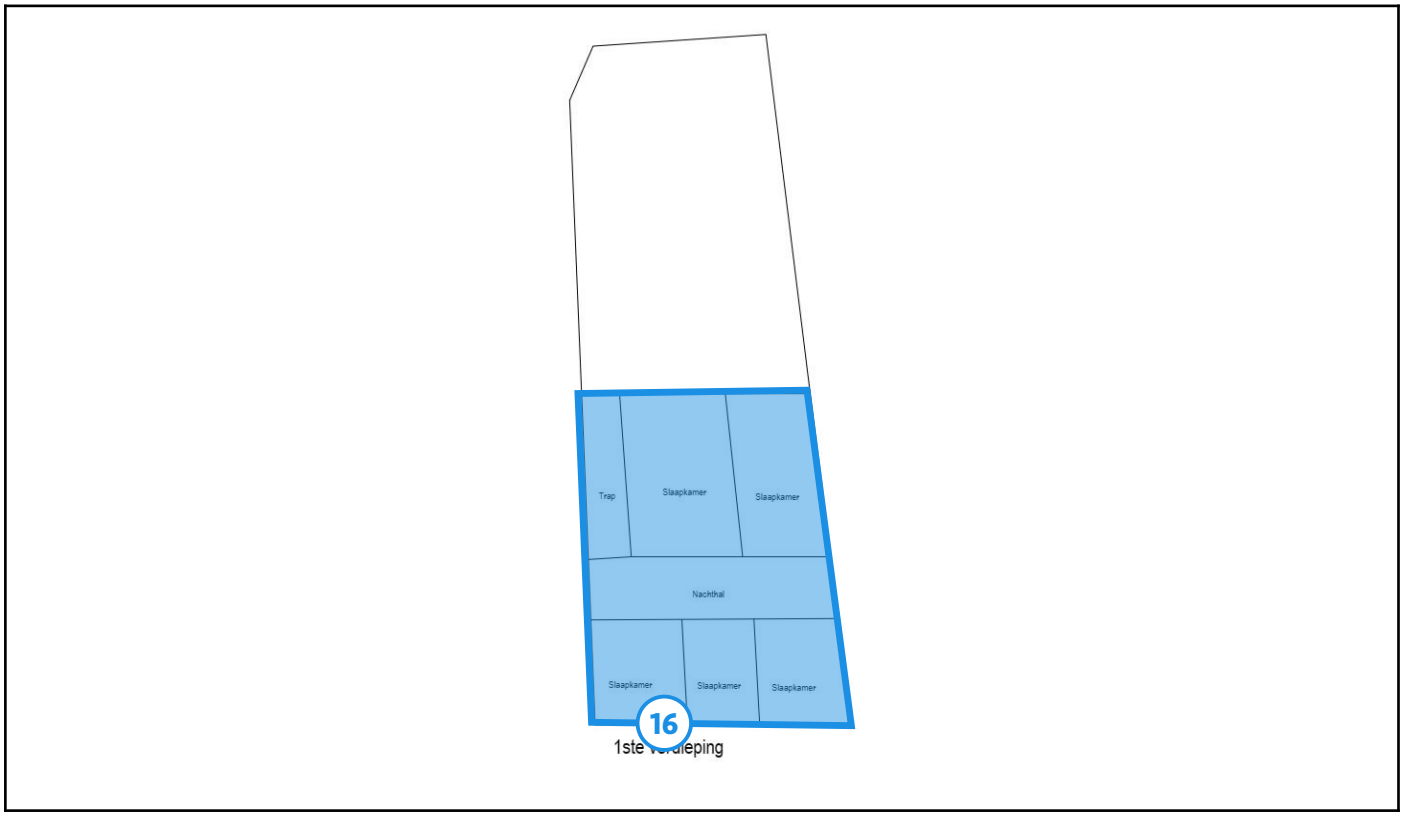
Plan 1.8: Woning 1ste verdieping pleisterwerk plafonds

Beschrijving	Type	Actie
16. Woning: Pleisterwerk aan de plafonds	Geen asbest	-

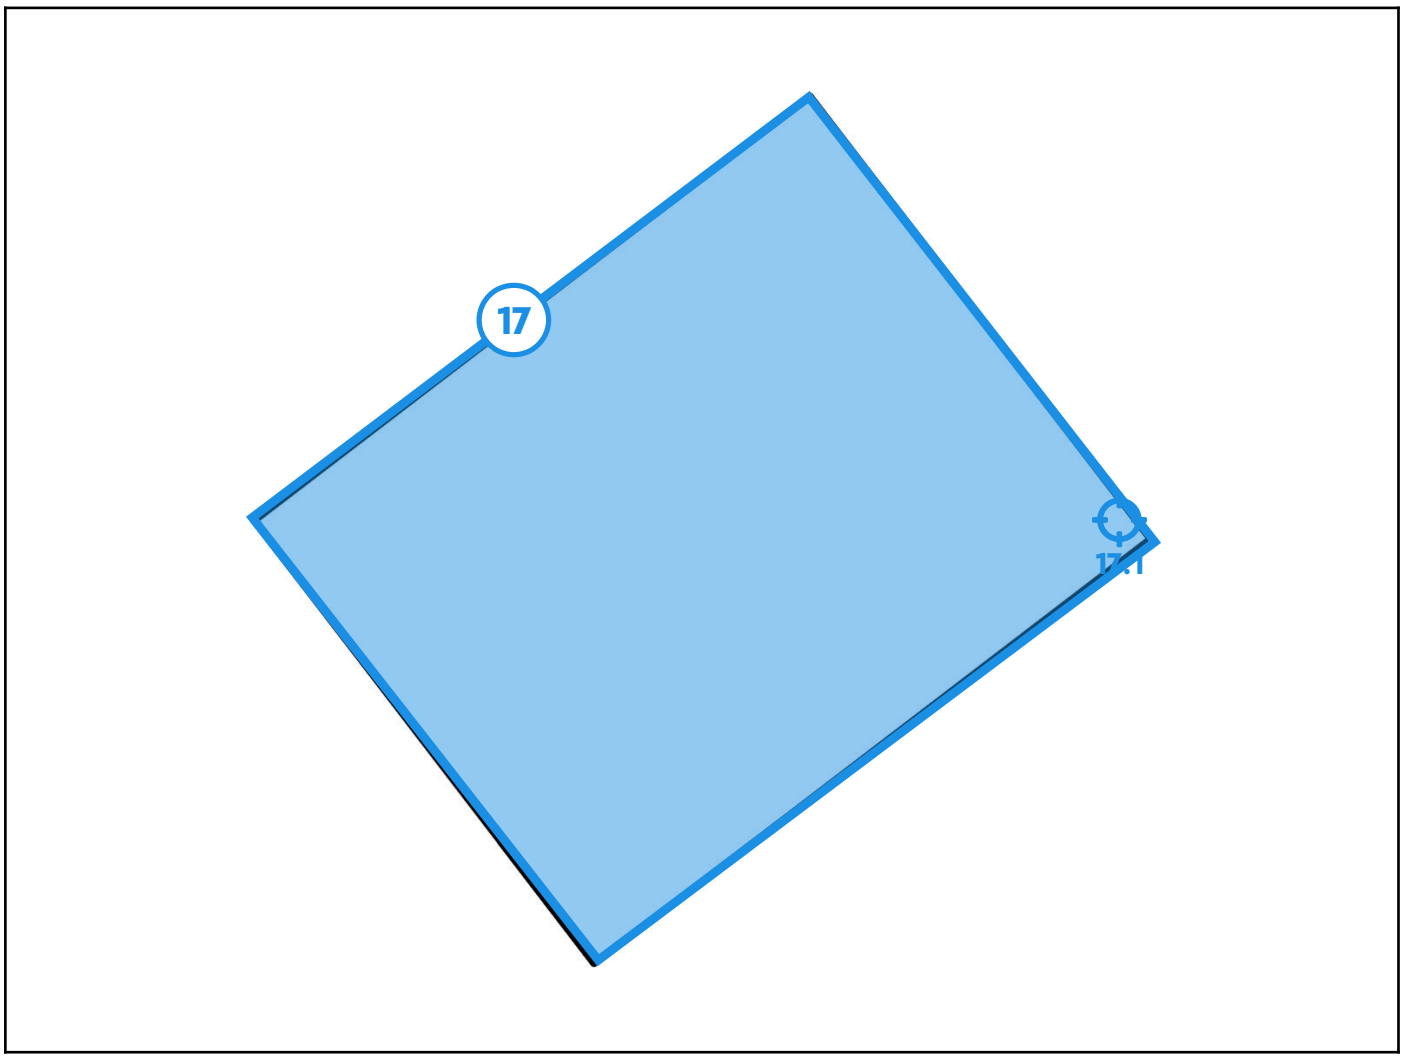
Plan 2.2: Tuinhuis: Dak

Beschrijving	Type	Actie
17. Tuinhuis: Dakbedekking	Geen asbest	-
17.1 Code: 03	Puntmonster	-

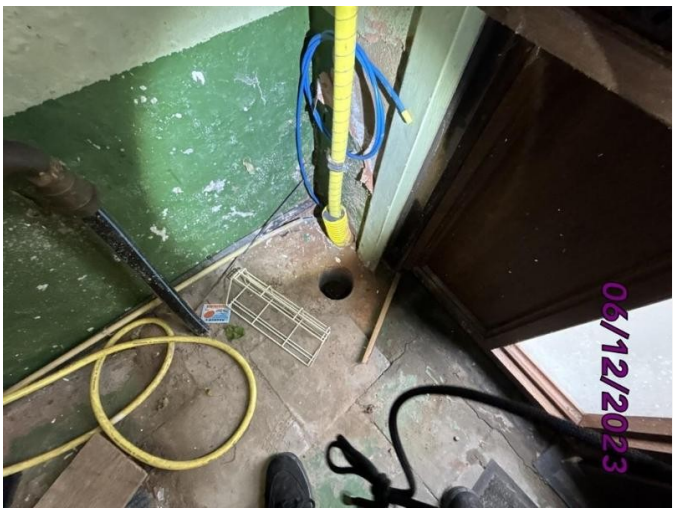
Fiche 4: Woning: Doorvooerbuis

Eindbeoordeling materiaalrisico	Laag materiaalrisico en/of verlaagde kans op vezelvrijgave

Gebondenheid	Categorie 1: hechtgebonden in oorsprong
Asbestsoort (vezeltype)	Crocidoliet aanwezig
Asbestconcentratie	Laag (< 50%)
Afschermingsgraad van het gehele materiaal	Geheel of deels (ook) vrij aan de binnenlucht
Toestand van het materiaal	Onbeschadigd, niet verweerd

Beschrijving	Woning: Doorvooerbuis
Omgeving	Binnen
Primaire drager	HVAC infrastructuur en uitrusting
Asbestmateriaal	Buis, koker, leiding, pijp, doorvoer
Bindmiddel van asbestmateriaal	Cement
Gebondenheid op basis van bindmiddel	Hecht
Hoeveelheid (lengte - omtrek - dikte - aantal)	• 0,30 m - 30,00 cm - 0,50 cm - 1 stuk
Totaal volume	< 0,001 m^3

Zorgvuldig beheren

- Zorg voor een veilig beheer. Vermijd het beschadigen van het asbestmateriaal. Controleer de toestand jaarlijks op wijzigingen.

- Eenvoudige handelingen: mag via doe-het-zelf of door werknemer(s) met opleidingsattest eenvoudige handelingen
  Volgens de richtlijnen in de Codex Welzijn op het werk, Boek VI titel 3 asbest, mogen hechtgebonden asbesttoepassingen die niet beschadigd zijn of waarbij er geen vrije vezels zichtbaar zijn en waarbij verwijdering geen aanleiding geeft tot een wijziging van de toestand verwijderd worden via de methode van eenvoudige handelingen.
