Asbestinventarisattest

Grote Zadelweg 41, 9420 Erpe-Mere

Attestnummer : **20261120-000128.000**
Uitgegeven op : **20.11.2026**
Geldig tot : **20.11.2036**

Asbestveilig (maar niet asbestvrij)

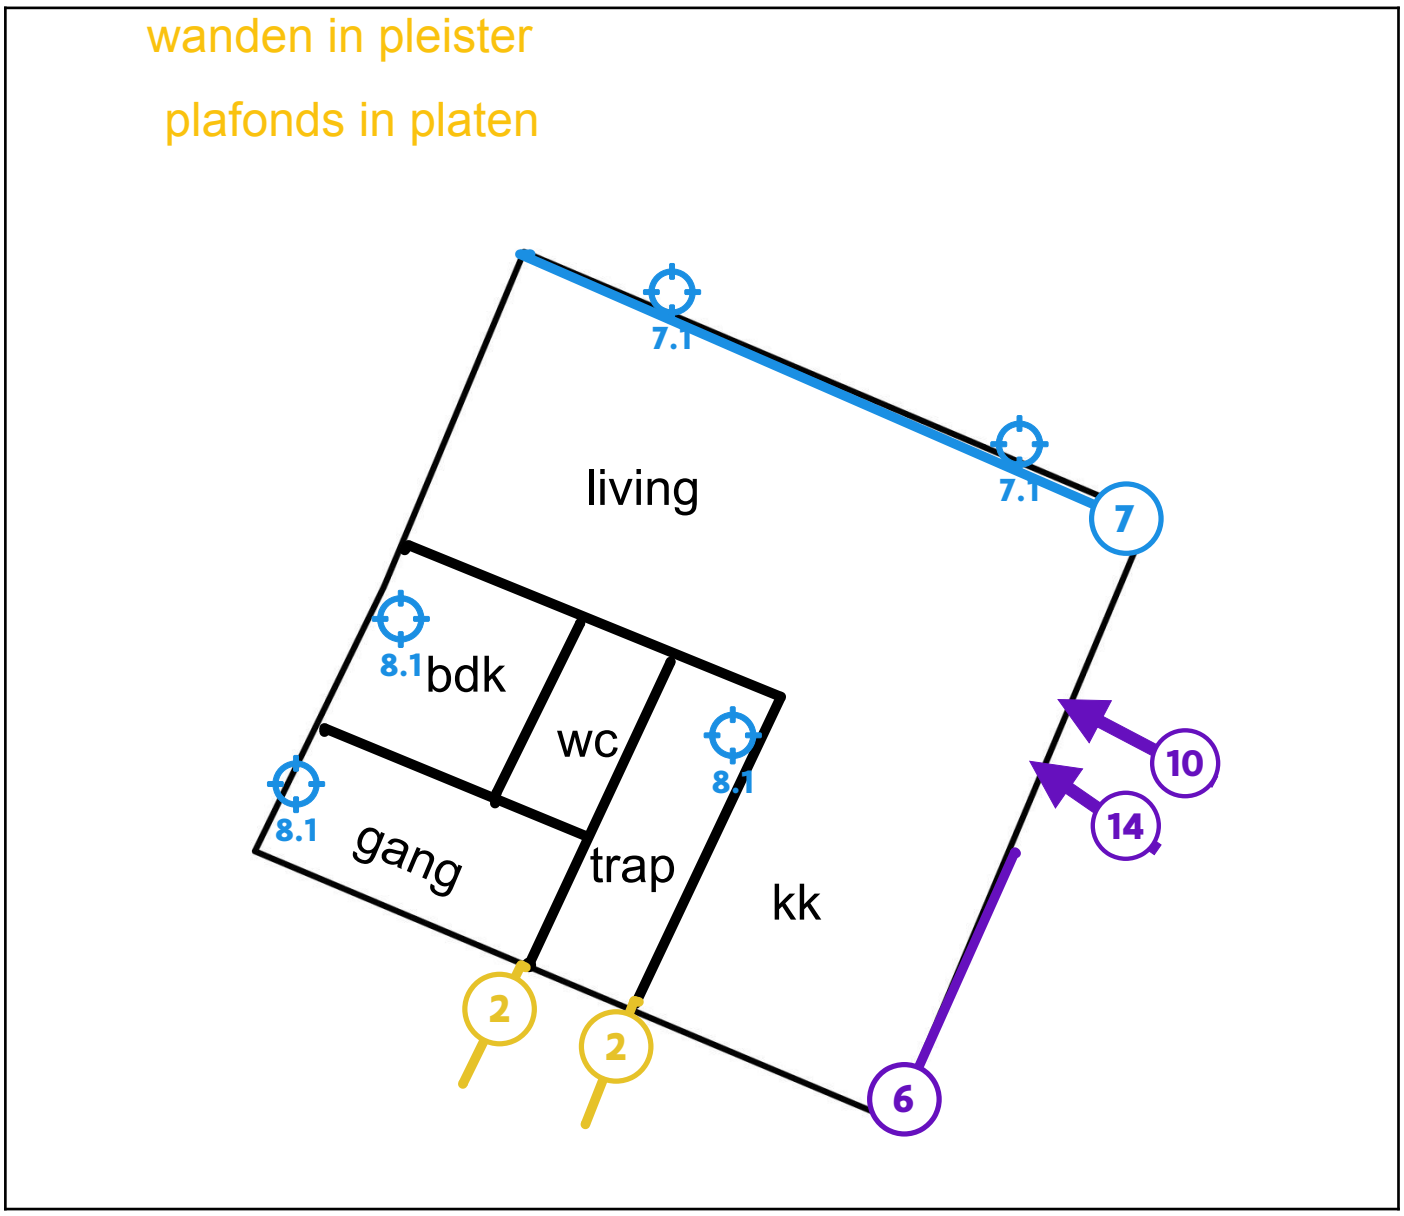
Plan 1.1: Hoofdgebouw plan gvl

Beschrijving	Type	Actie
2. inlegpaneel type glasal	Asbestmateriaal	Zorgvuldig beheren
5. 21. Plafond type: Plaatmateriaal	Advies	-
6. 6. faiancelijm achter tegels	Advies	-
7. 93. crepi gevel	Geen asbest	-
7.1 Code: Mm2	Mengmonster	-

8. 1. pleisterwerk wanden	Geen asbest	-
8.1 Code: Mm1	Mengmonster	-
10. 7. Ketel: Geen asbest verdachte pakkingen waarneembaar	Overige ruimte of materiaal	-
14. 8. buisisolatie verwarmingsbuizen: niet aanwezig	Overige ruimte of materiaal	-

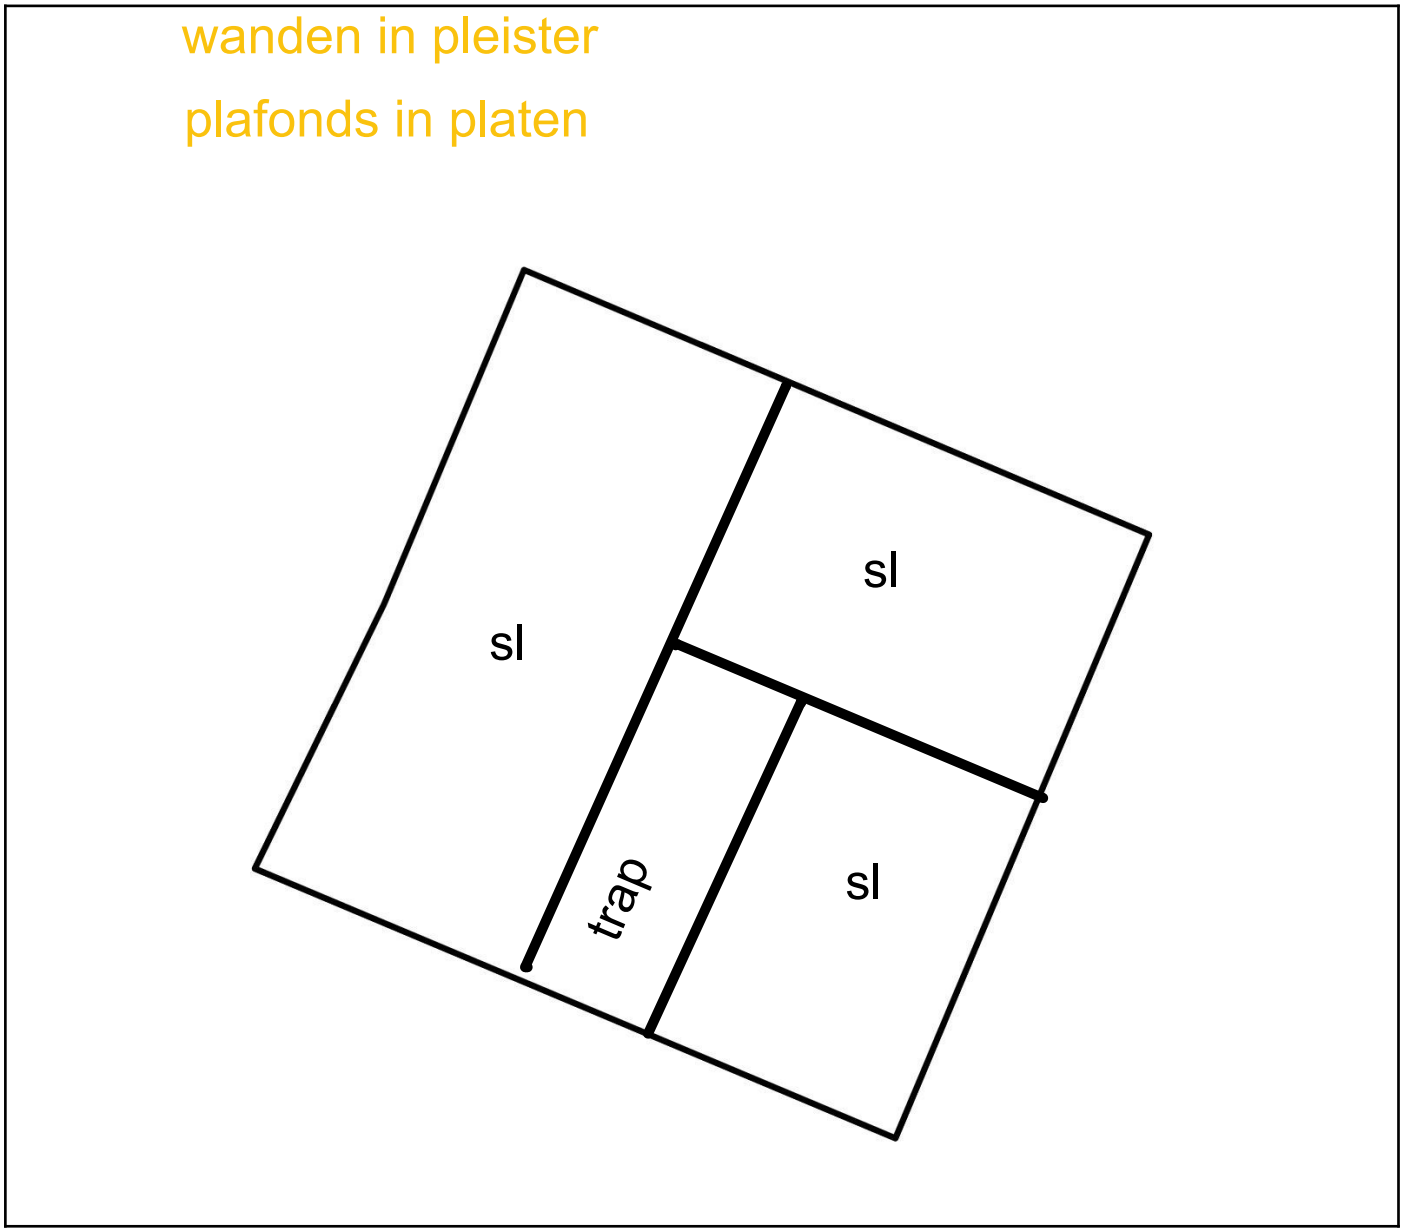
Plan 1.2: Hoofdgebouw plan 1e

Beschrijving	Type	Actie
5. 21. Plafond type: Plaatmateriaal	Advies	-
8. 1. pleisterwerk wanden	Geen asbest	-

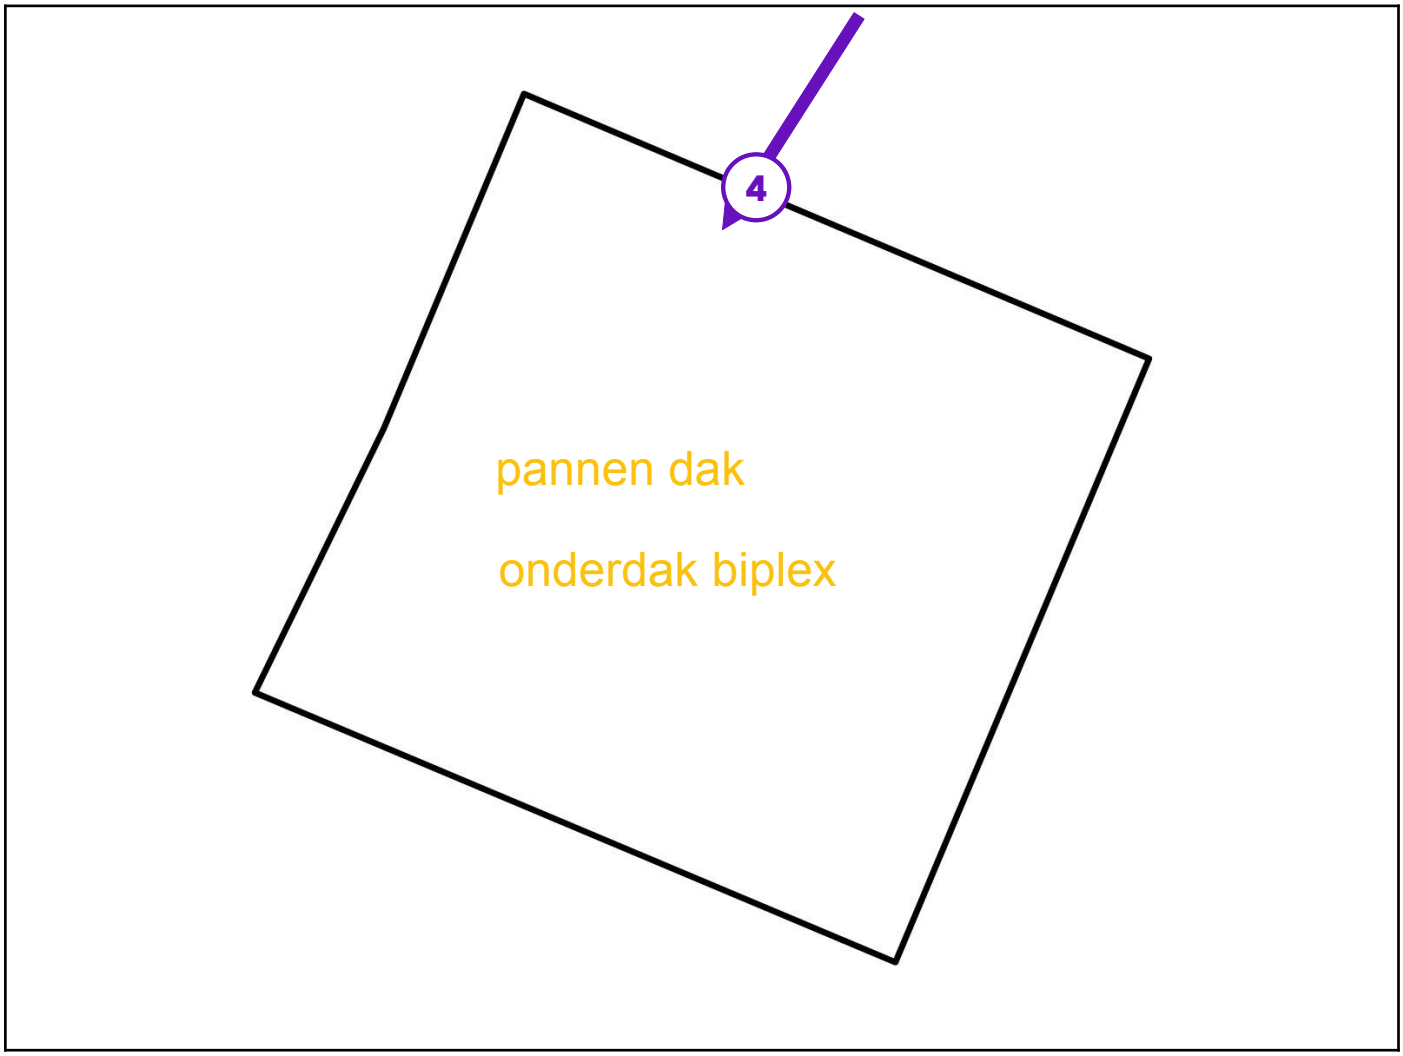
Plan 1.3: Hoofdgebouw plan dak

Beschrijving	Type	Actie
4. 31. Binnenkant schouw	Beperking	-
11. 3. Dak type: niet asbest verdacht	Overige ruimte of materiaal	-
12. 92. Onderdak type: niet asbest verdacht	Overige ruimte of materiaal	-

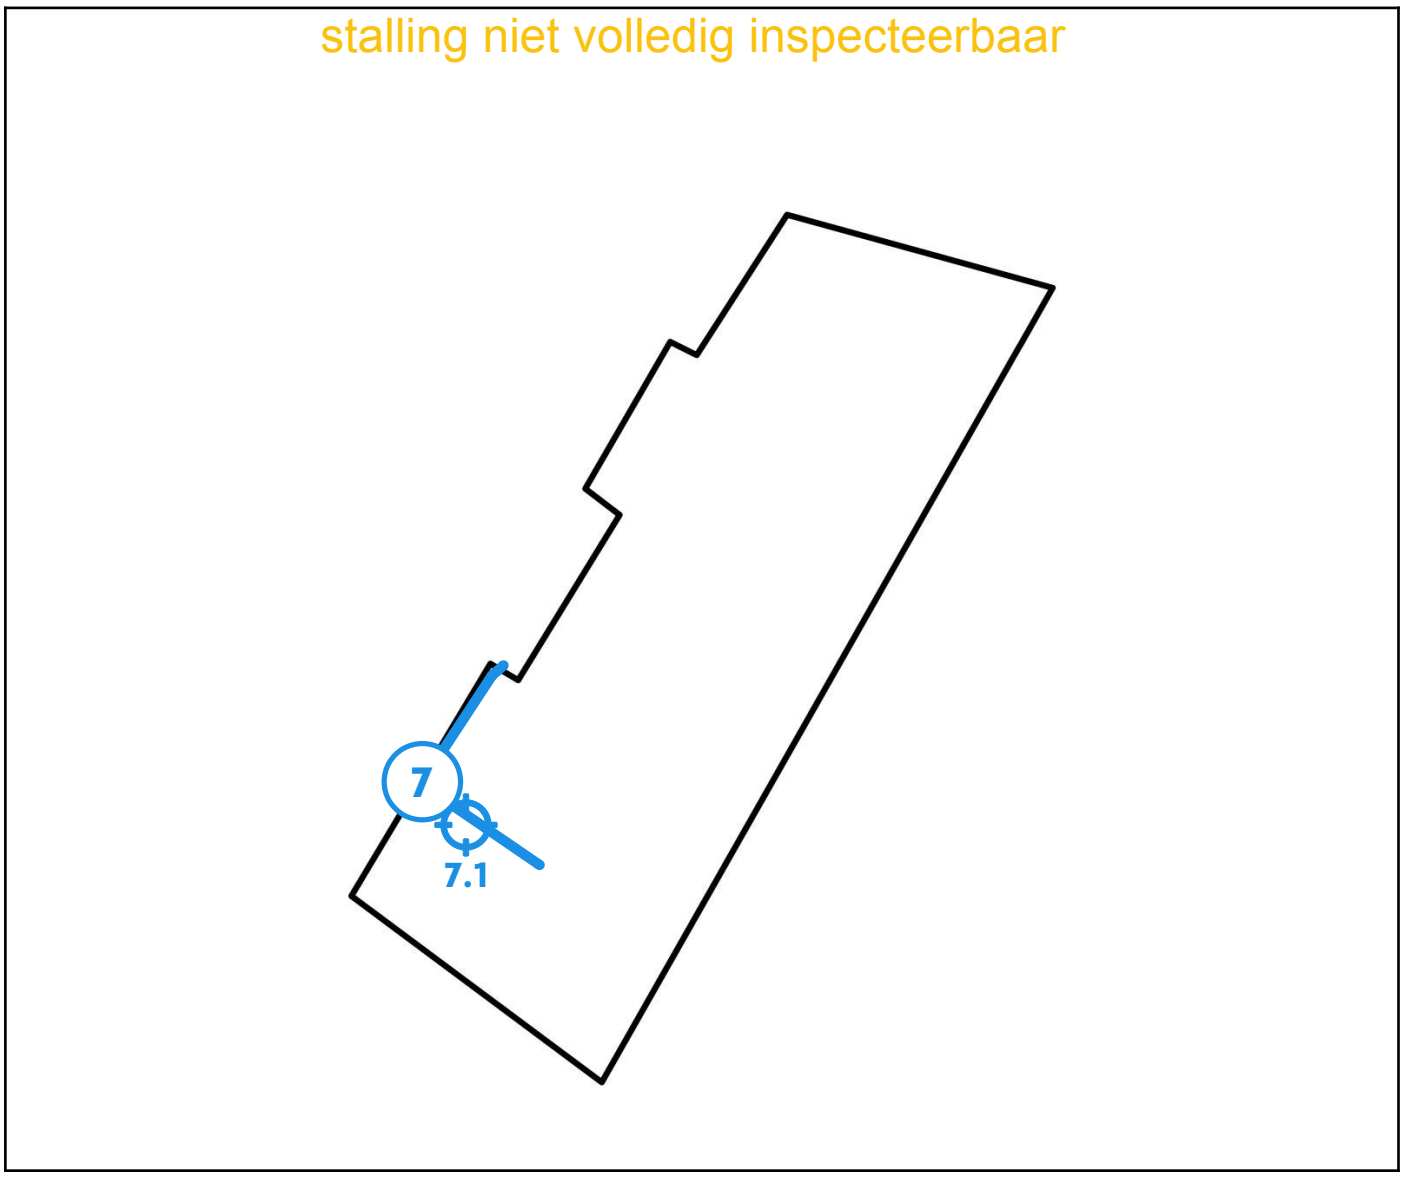
Plan 2.1: Stalling plan gvl

Beschrijving	Type	Actie
3. Stalling niet volledig inspecteerbaar	Beperking	-
7. 93. crepi gevel	Geen asbest	-
7.1 Code: Mm2	Mengmonster	-

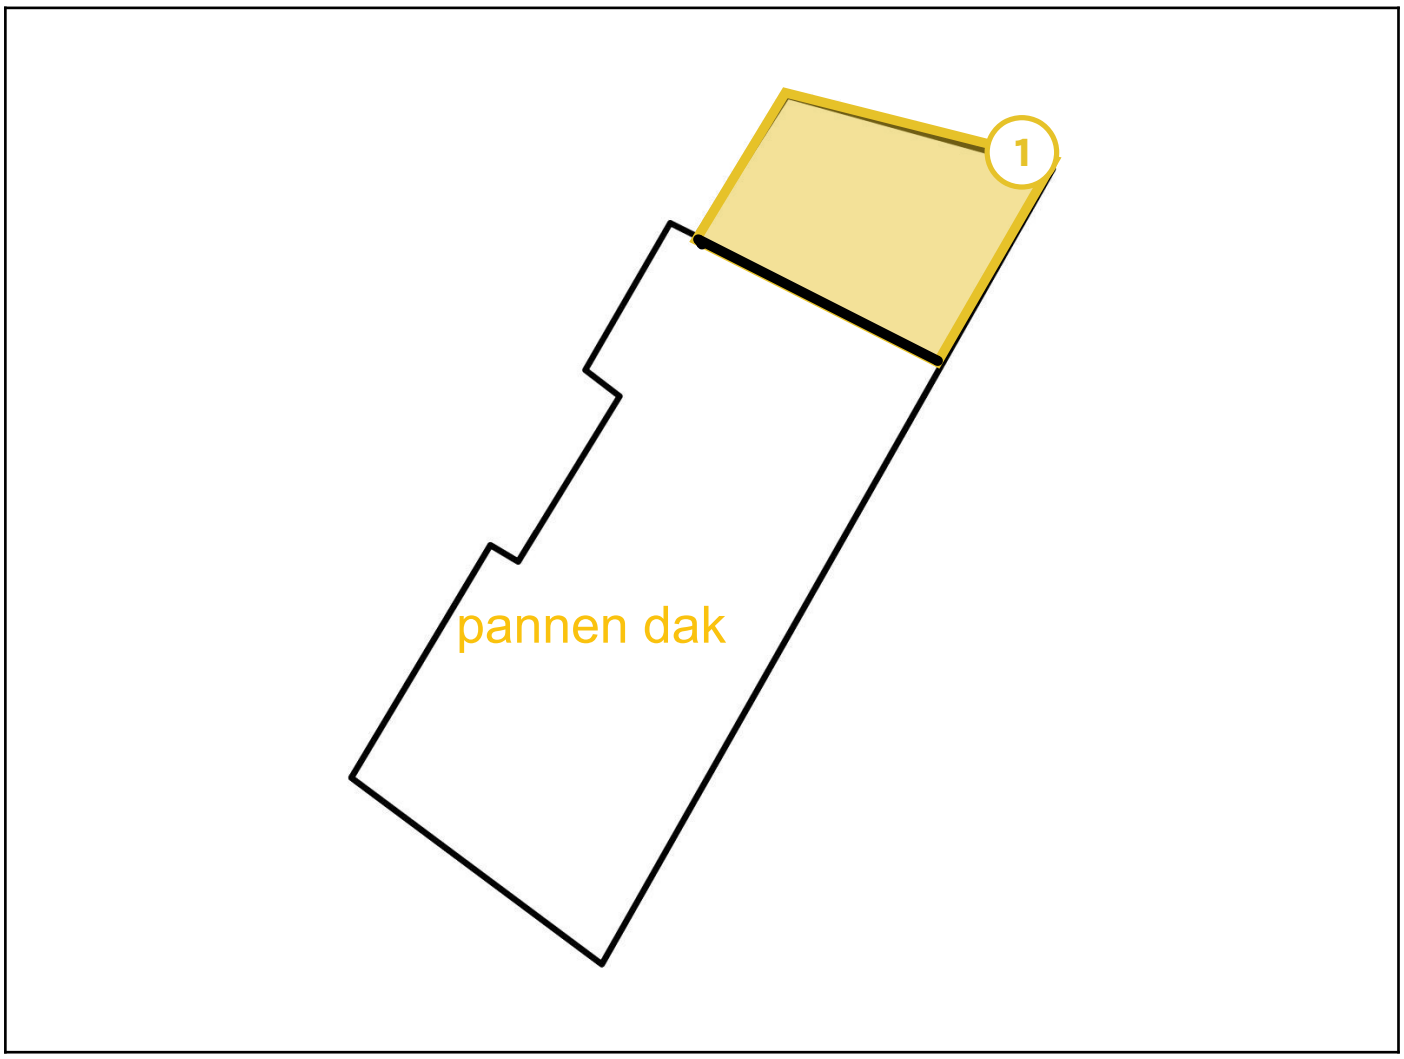
Plan 2.2: Stalling plan dak

Beschrijving	Type	Actie
1. 9. roofing dak	Asbestmateriaal	Zorgvuldig beheren
11. 3. Dak type: niet asbest verdacht	Overige ruimte of materiaal	-

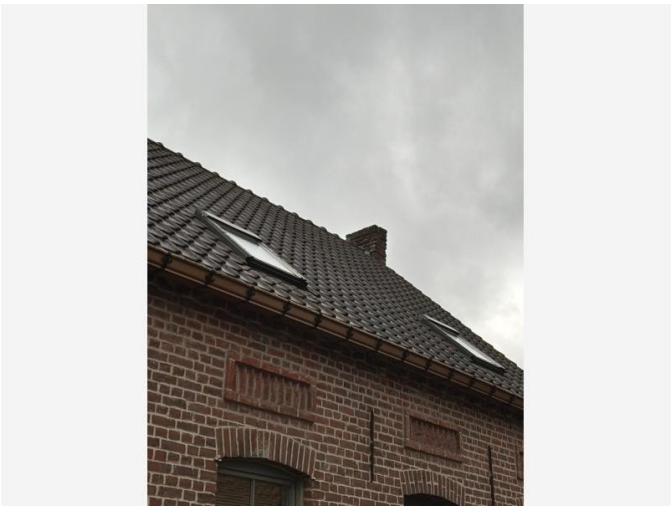
Fiche 4: 31. Binnenkant schouw

Tijdelijke beperking

Reden: Het te onderzoeken materiaal situeert zich hoger dan 3,50 m te rekenen vanaf een veilige ondergrond

Uitleg van de asbestdeskundige: De binnekant van de schouw is niet inspecteerbaar, aan de buitenkant van de schouw werd zichtbaar geen asbest aangetroffen. Bij werken in of aan de schouw extra aandacht besteden, hier kan zich mogelijks nog asbest schuilhouden. De inscpecteur kon dit tijdens zijn bezoek niet vaststellen ,daar deze handelingen onder een destructieve handeling zou vallen.

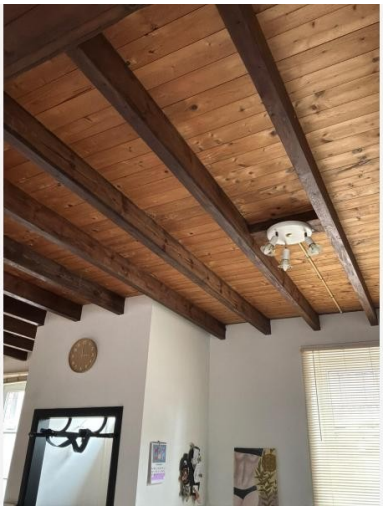
Fiche 5: 21. Plafond type: Plaatmateriaal

Dit type plafond is niet asbest verdacht. Er kan echter geen uitspraak gedaan worden over de achterligende delen. Hier kunnen zich mogelijk nog verdacht materialen bevinden.
