Asbestinventarisattest

Bosuil 83/10E, 2100 Antwerpen

Attestnummer : **20261119-000536.000**
Uitgegeven op : **19.11.2026**
Geldig tot : **19.11.2036**

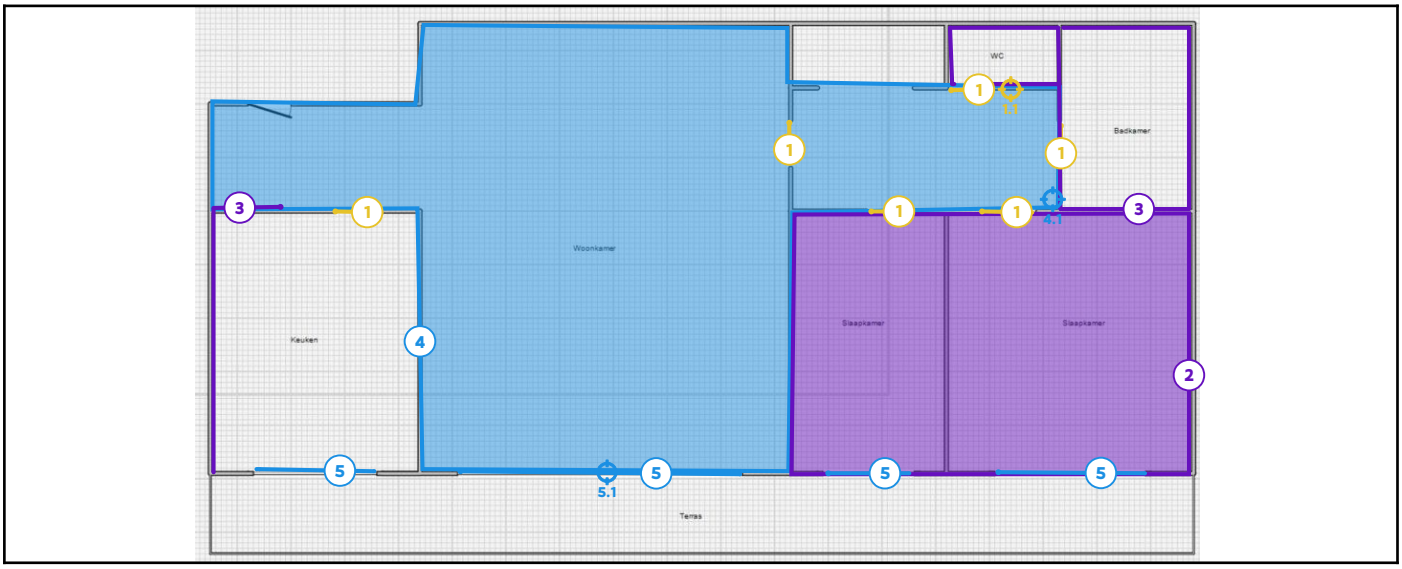
Plan 1.1: Plan A appartement

Beschrijving	Type	Actie
1. Deurdorpels	Asbestmateriaal	Zorgvuldig beheren
1.1 Code: 16957	Puntmonster	-
2. Vinyl slaapkamers	Advies	-
3. Tegellijm	Advies	-
4. Vinylzeil woonkamer en hal	Geen asbest	-
4.1 Code: 16955	Puntmonster	-
5. Kit ramen	Geen asbest	-
5.1 Code: 16956	Puntmonster	-

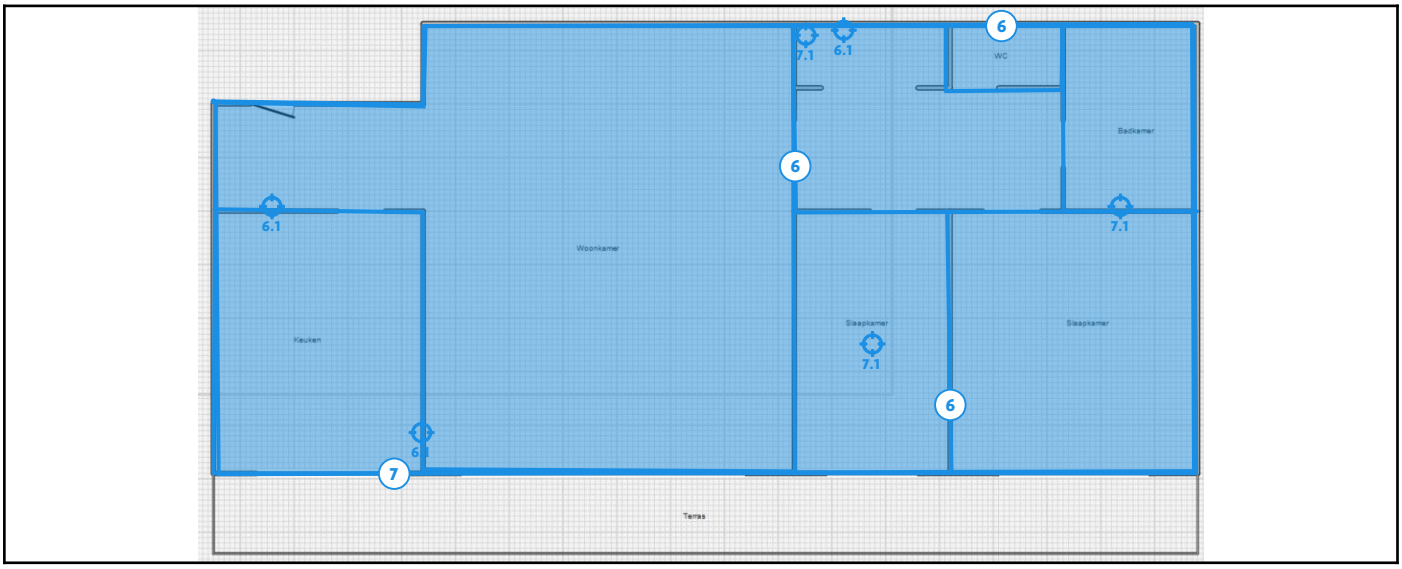
Plan 1.2: Plan B appartement

Beschrijving	Type	Actie
6. Pleisterwerk muren	Geen asbest	-
6.1 Code: 16953	Mengmonster	-
7. Pleisterwerk plafond	Geen asbest	-
7.1 Code: 16954	Mengmonster	-

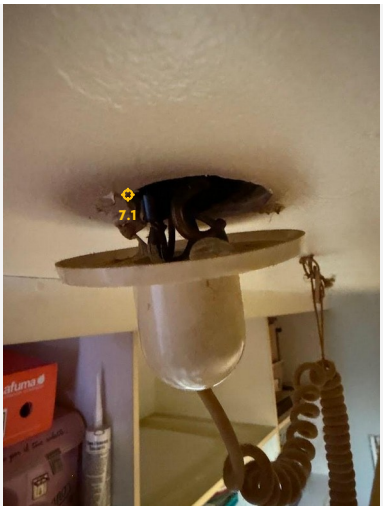
Fiche 7: Pleisterwerk plafond

Conclusie

Geen asbest
