Asbestinventarisattest

Kurassiersstraat 43, 2800 Mechelen

Attestnummer : **20261120-000481.000**
Uitgegeven op : **20.11.2026**
Geldig tot : **20.11.2036**

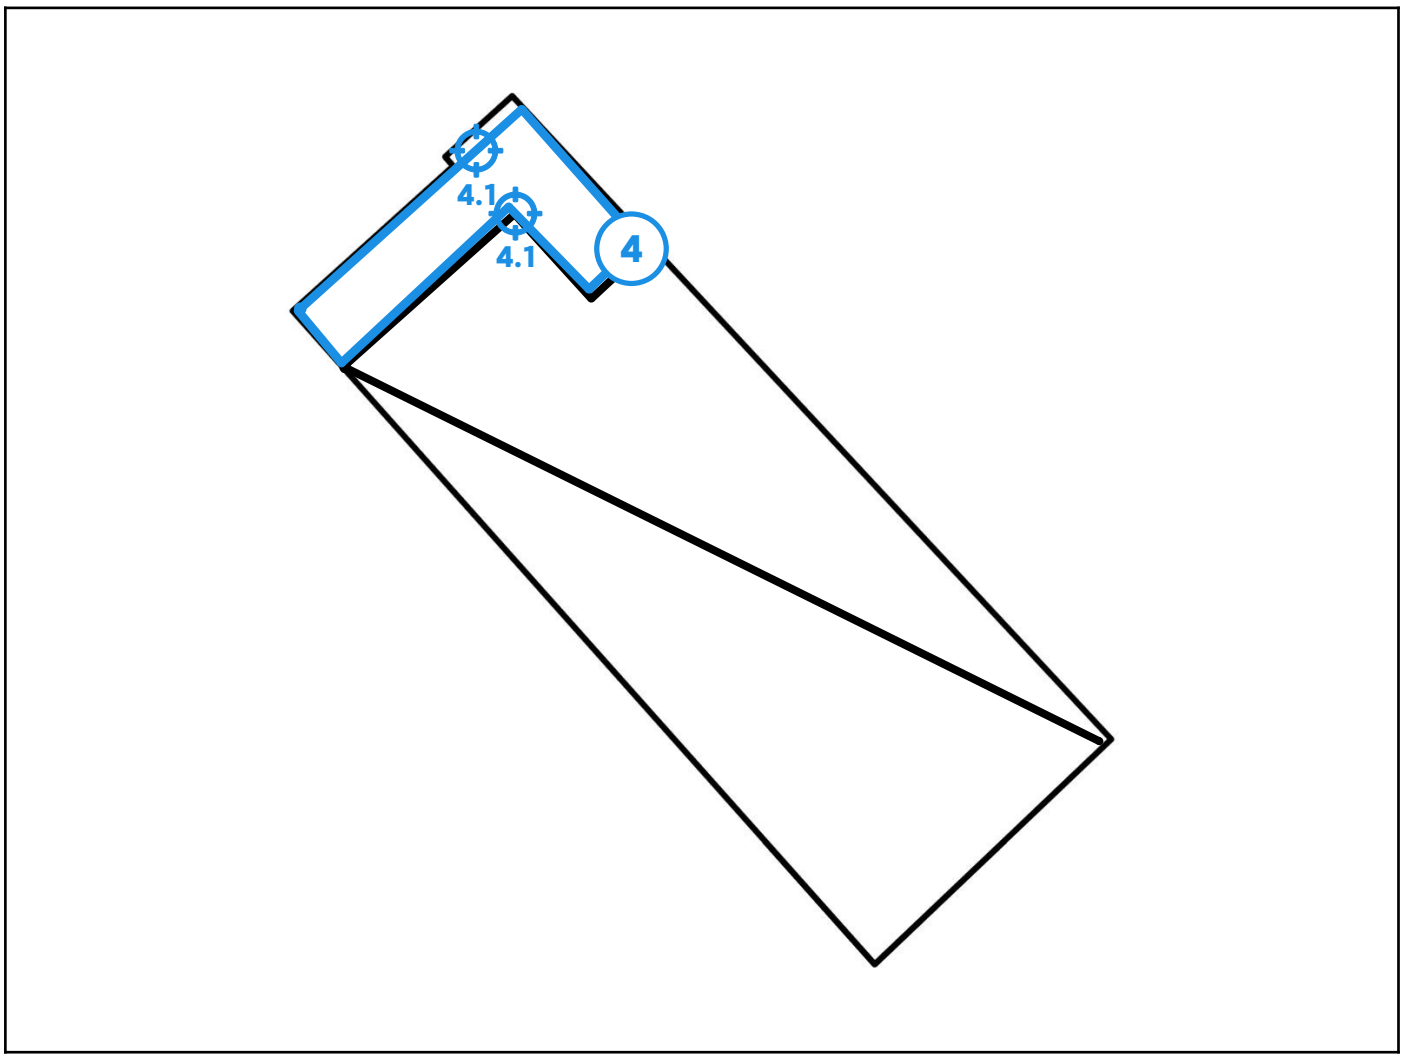
Plan 1.1: Hoofdgebouw plan kelder

Beschrijving	Type	Actie
4. Kelder cementering	Geen asbest	-
4.1 Code: MM05	Mengmonster	-

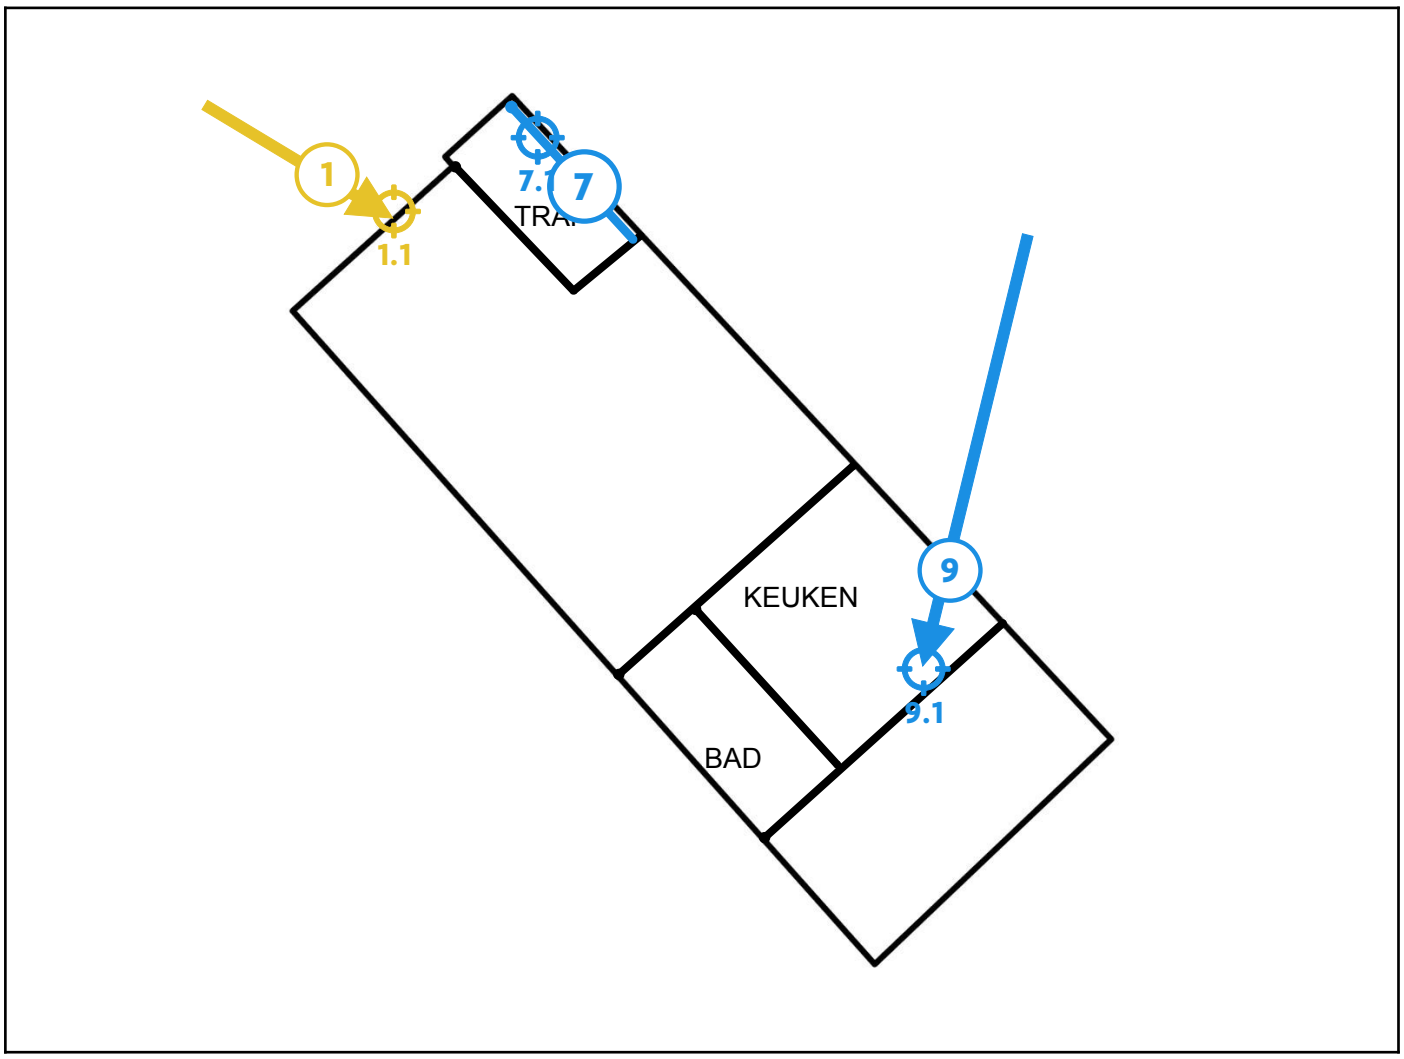
Plan 1.2: Hoofdgebouw plan gelijkvloers

Beschrijving	Type	Actie
1. Raamkit aluminium ramen en deur voorzijde	Asbestmateriaal	Zorgvuldig beheren
1.1 Code: MM06	Puntmonster	-
7. Pleisterwerk muren	Geen asbest	-
7.1 Code: MM01	Mengmonster	-
9. Keuken antidreun	Geen asbest	-
9.1 Code: MM04	Puntmonster	-

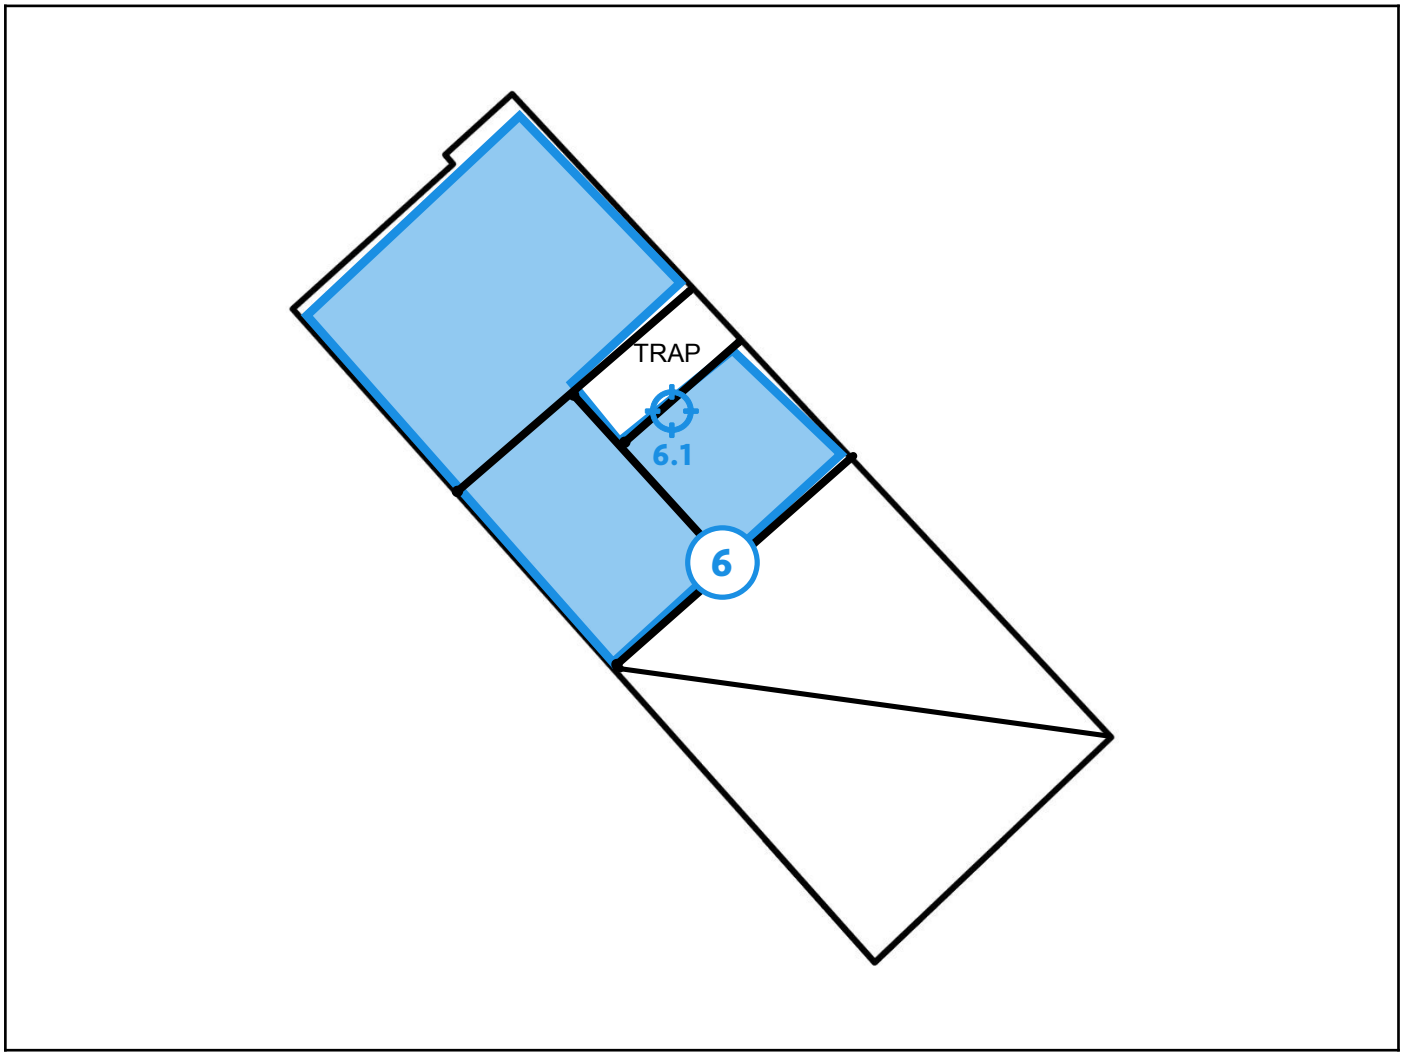
Plan 1.3: Hoofdgebouw plan 1ste verdieping kopie

Beschrijving	Type	Actie
6. 1ste verdieping vloerzeil	Geen asbest	-
6.1 Code: MM03	Puntmonster	-

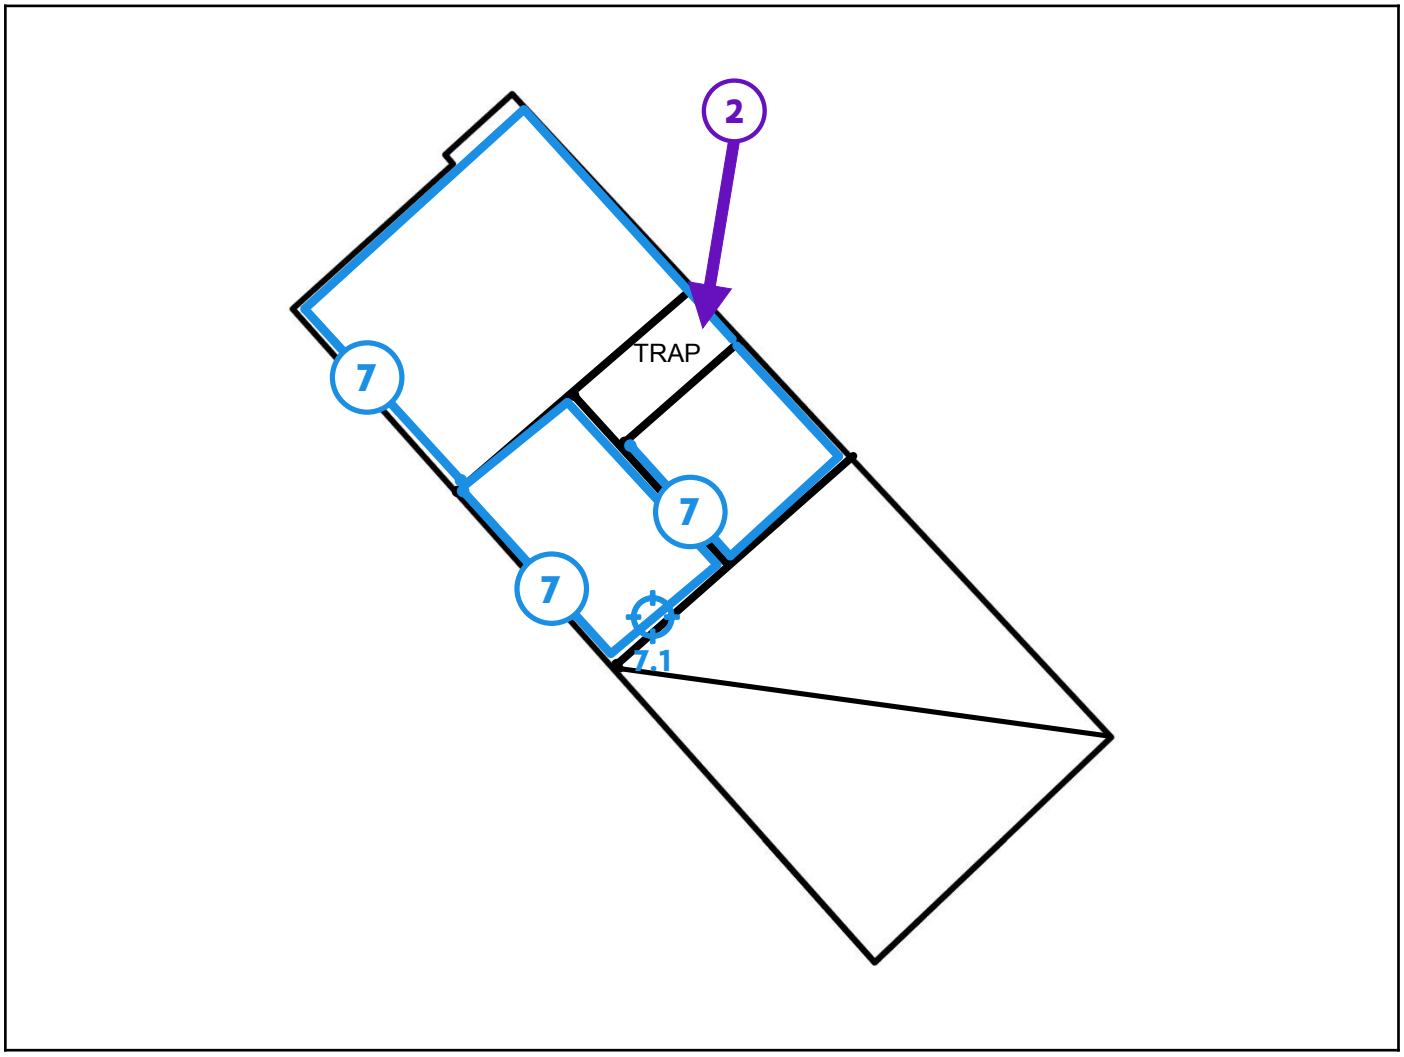
Plan 1.4: Hoofdgebouw plan 1ste verdieping

Beschrijving	Type	Actie
2. Zolder	Beperking	-
7. Pleisterwerk muren	Geen asbest	-
7.1 Code: MM01	Mengmonster	-

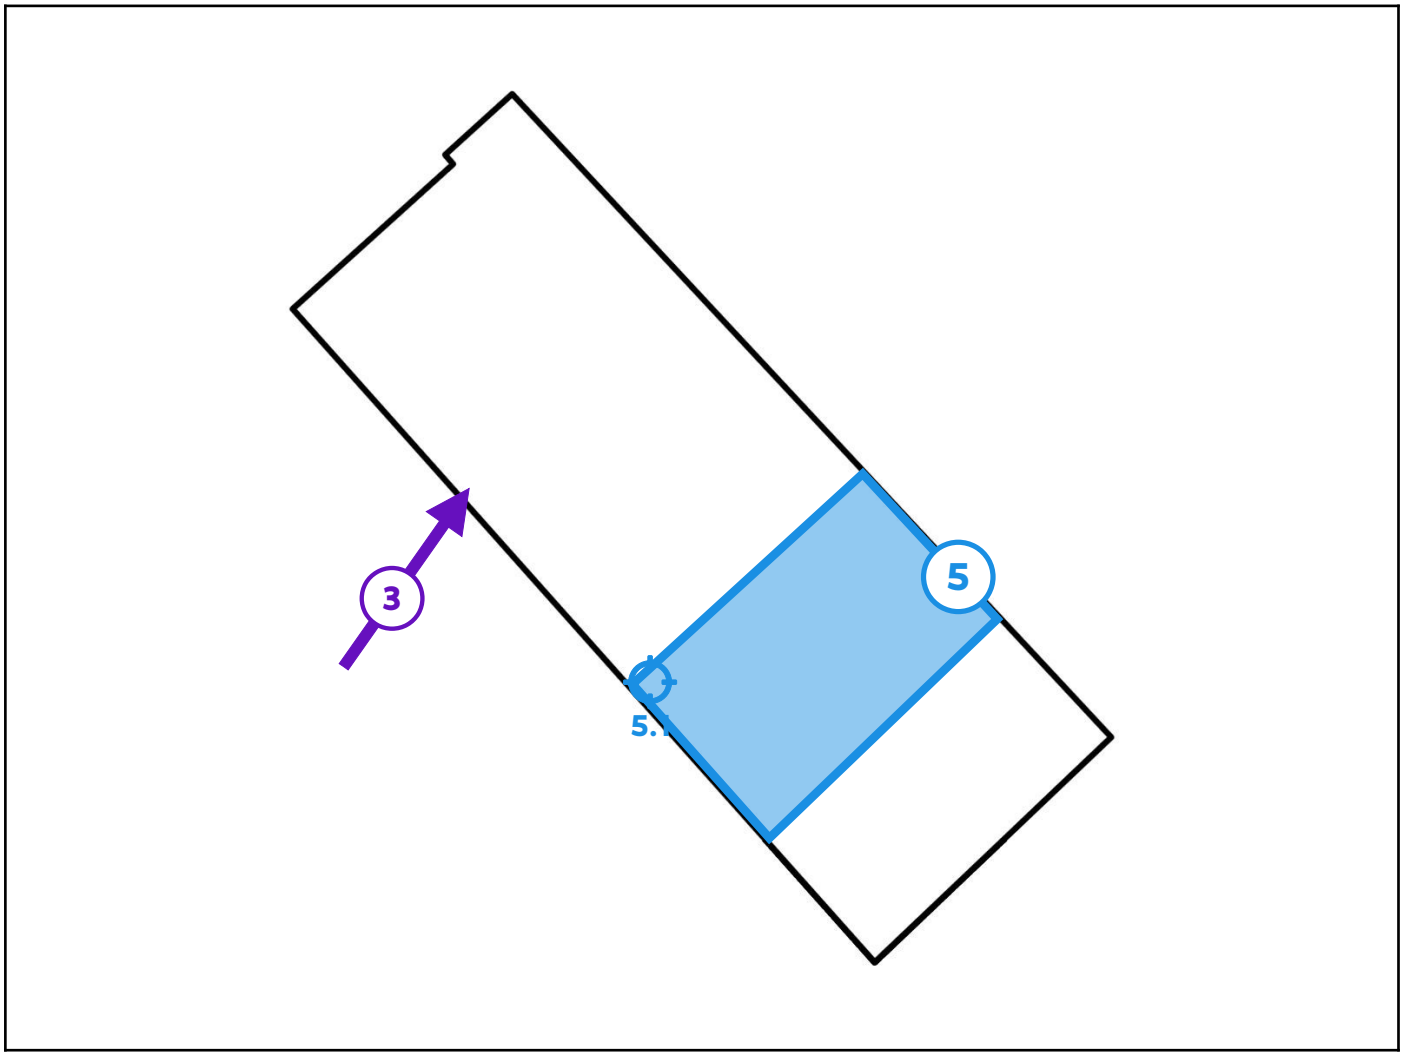
Plan 1.6: Hoofdgebouw plan dak

Beschrijving	Type	Actie
3. Schoorsteen	Beperking	-
5. Plat dak	Geen asbest	-
5.1 Code: MM02	Puntmonster	-

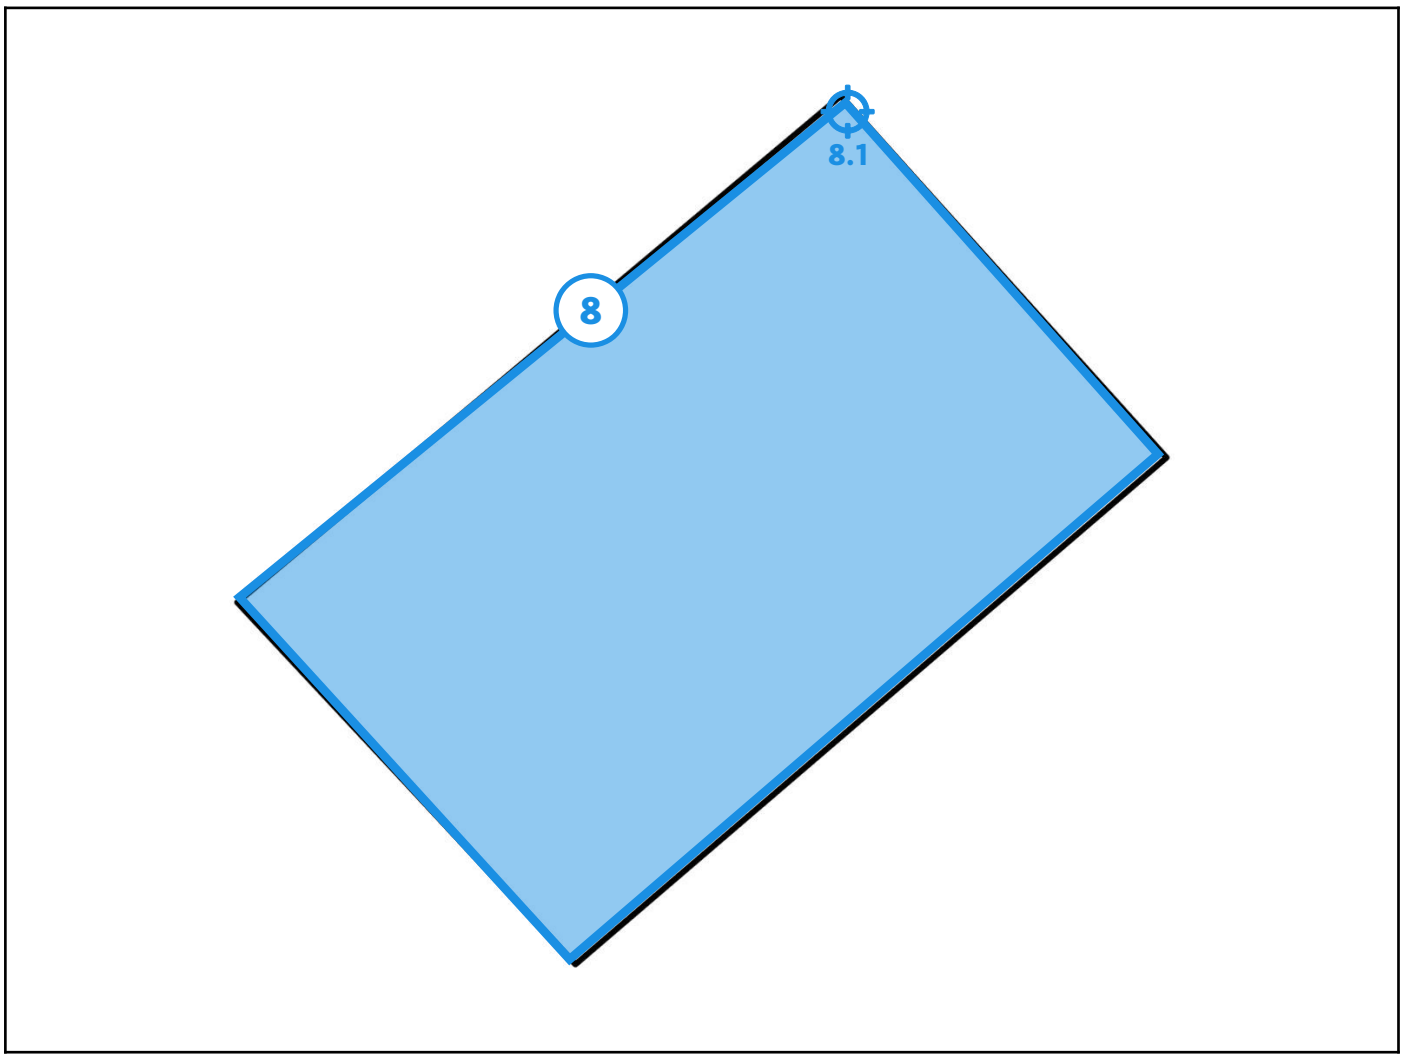
Plan 2.1: Tuinhuis plan

Beschrijving	Type	Actie
8. Tuinhuis dak	Geen asbest	-
8.1 Code: MM07	Puntmonster	-

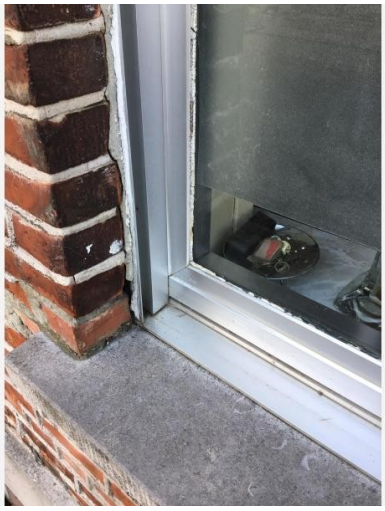
Fiche 1: Raamkit aluminium ramen en deur voorzijde

Asbestmateriaal

Het asbestmateriaal valt onder de mijlpaal van 2040.

Eindbeoordeling materiaalrisico	Laag materiaalrisico en/of verlaagde kans op vezelvrijgave

#	Type	Referentie	Resultaat
1.1	Puntmonster	MM06	Chrysotiel

- Zorg voor een veilig beheer. Vermijd het beschadigen van het asbestmateriaal. Controleer de toestand jaarlijks op wijzigingen.

- Eenvoudige handelingen: mag via doe-het-zelf of door werknemer(s) met opleidingsattest eenvoudige handelingen
  We raden aan om de asbesttoepassing te laten verwijderen door een firma met een opleidingsattest eenvoudige handelingen.

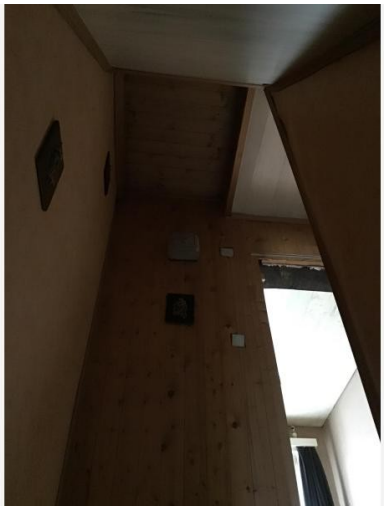
Fiche 2: Zolder

Tijdelijke beperking

Reden: Het onderzoek kan niet uitgevoerd worden binnen de bepalingen van de Welzijnswet

Uitleg van de asbestdeskundige: De zolder is niet op een veilige manier te betreden.

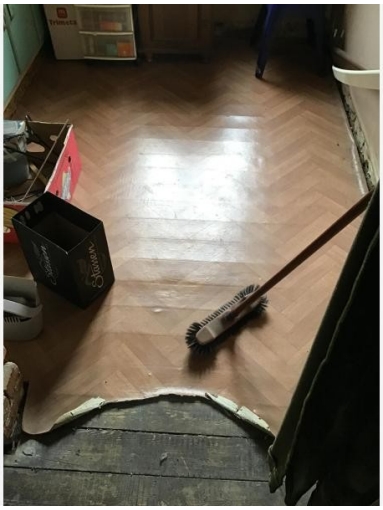
Fiche 6: 1ste verdieping vloerzeil

Geen asbest

#	Type	Referentie	Resultaat
6.1	Puntmonster	MM03	Geen asbest

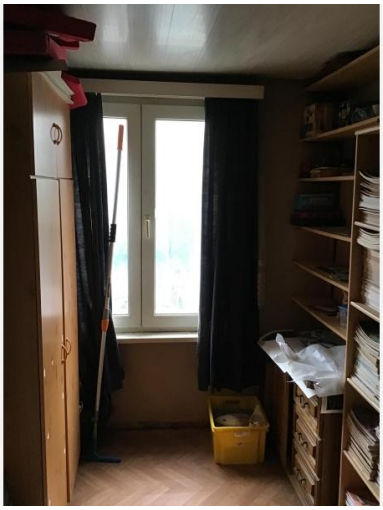
Fiche 7: Pleisterwerk muren

Geen asbest

#	Type	Referentie	Resultaat
7.1	Mengmonster	MM01	Geen asbest

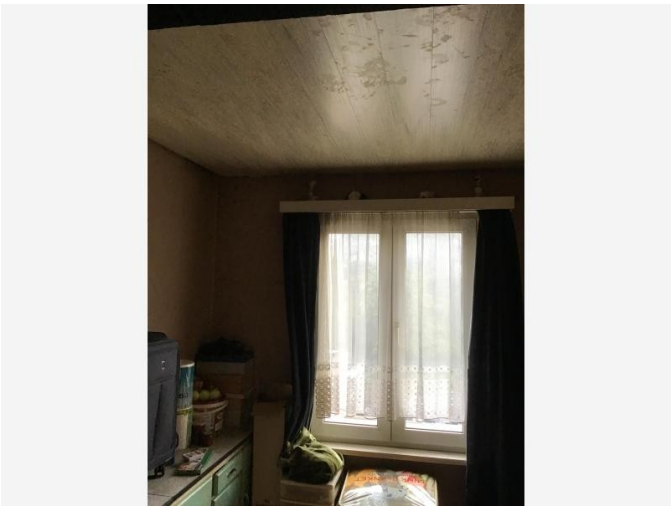
Fiche 15: Pleisterwerk plafonds

De asbestdeskundige controleert tijdens het onderzoek altijd bepaalde ruimtes en materialen die vaak asbest bevatten. Volgende onderdelen kon de asbestdeskundige echter niet onderzoeken. Het is dus mogelijk dat hier asbesthoudende materialen aanwezig zijn.
