Asbestinventarisattest

Spoorwegstraat 44, 2600 Antwerpen

Attestnummer : **20261116-000301.000**
Uitgegeven op : **16.11.2026**
Geldig tot : **Onbeperkt** (tenzij de toestand wijzigt)

Asbestveilig (maar mogelijk niet asbestvrij)

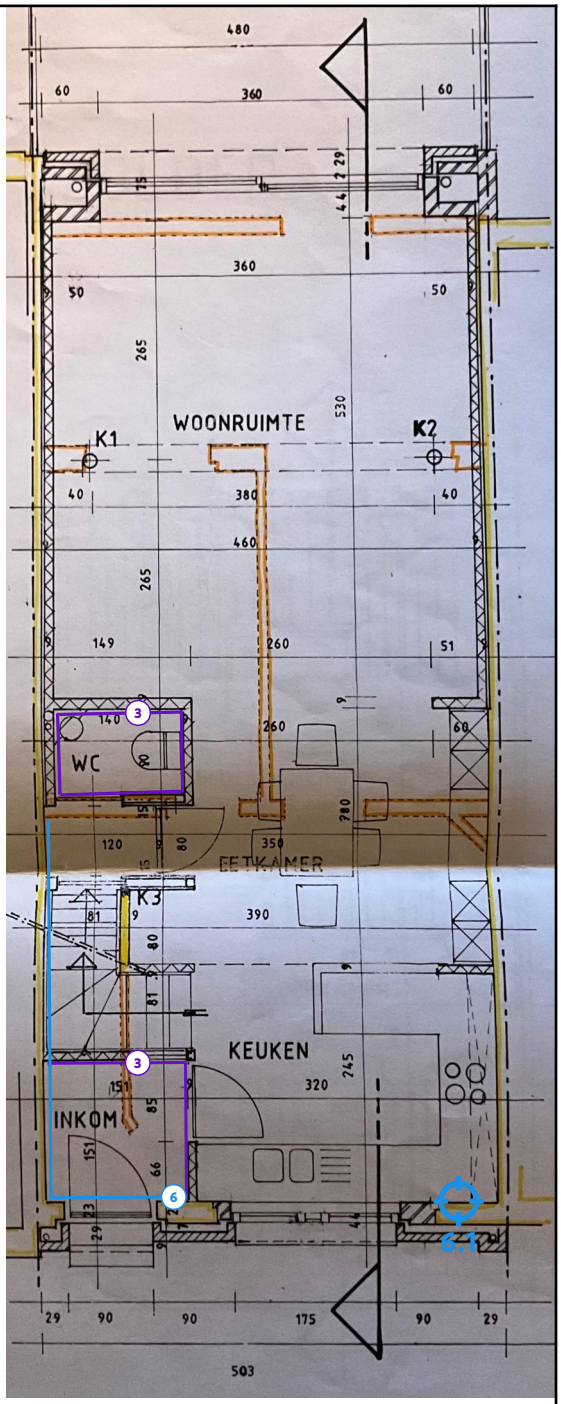
Plan 1.2: Plan gelijkvloers

2 Alle plafonds zijn vals

8 Alle kit werd gecontroleerd

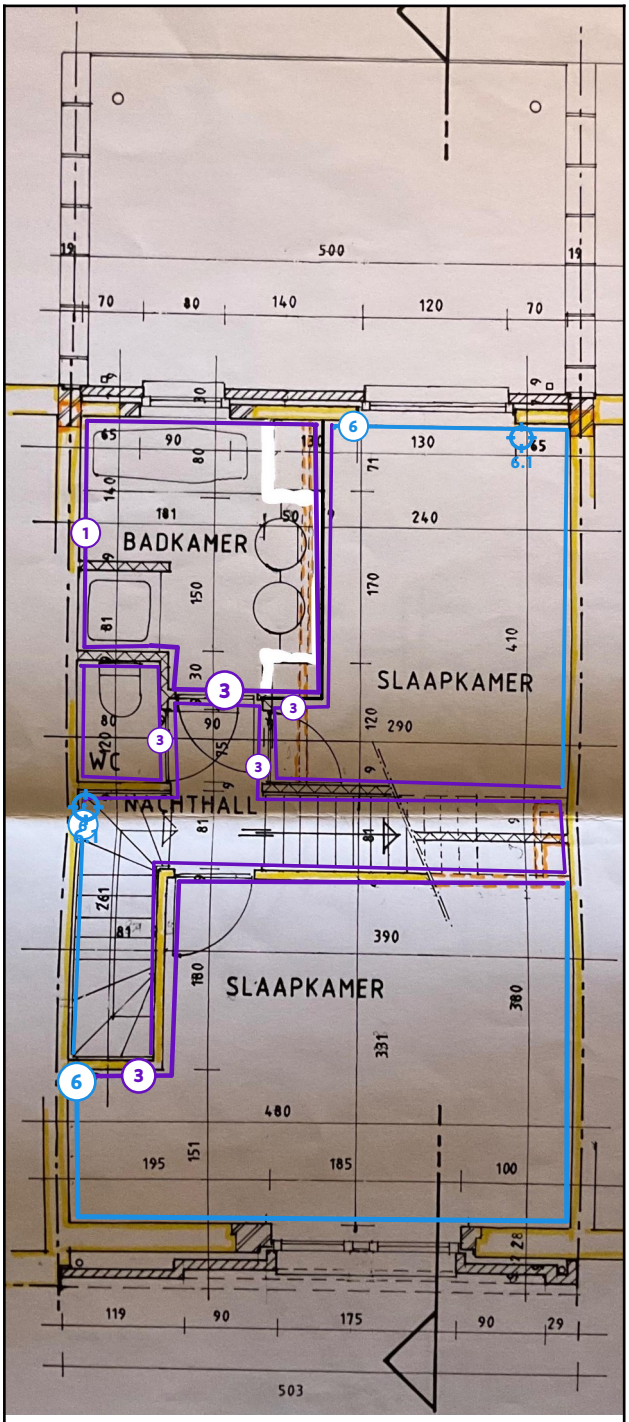
Plan 1.3: Plan +1

8 Alle kit werd gecontroleerd

2 Alle plafonds zijn vals

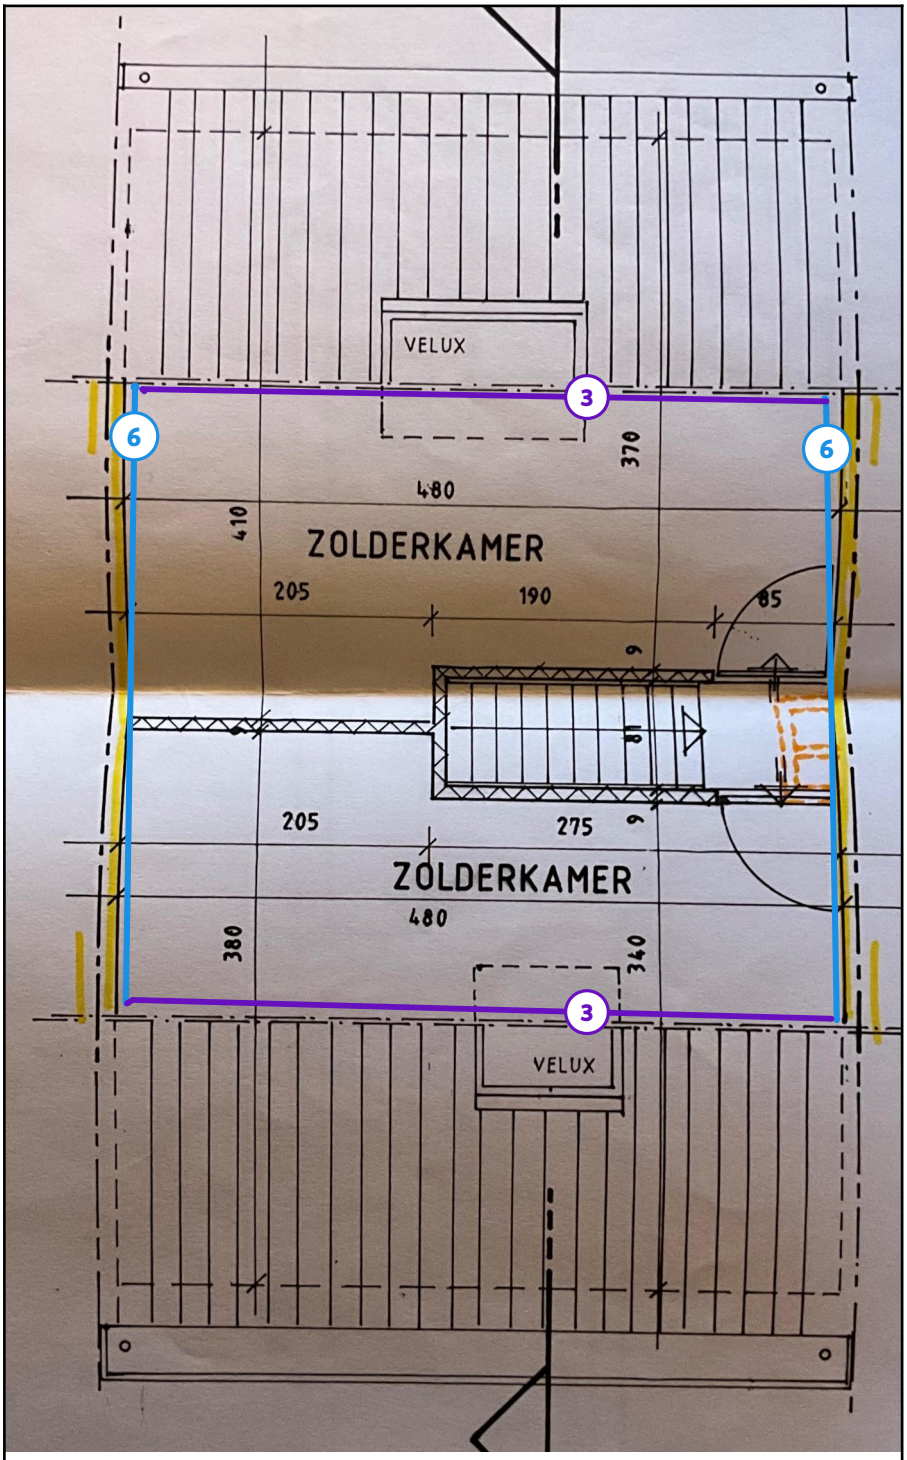
Plan 1.4: Plan +2

8 Alle kit werd gecontroleerd

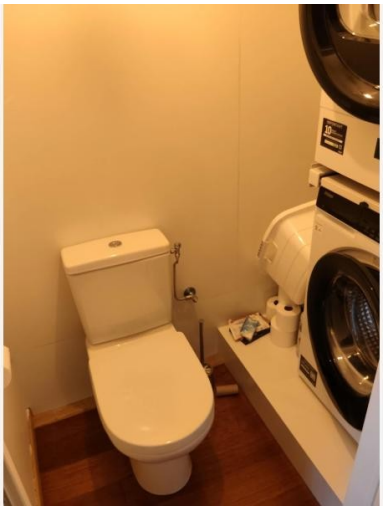
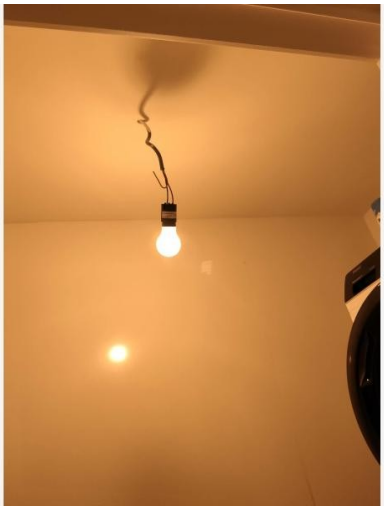
Fiche 2: Ruimte achter plafonds

Er zijn plafonds afgewerkt met valse plafonds. Het is niet duidelijk of er pleisterwerk of ander verdacht asbestmateriaal aanwezig is achter / op deze valse plafonds, het is aangewezen om bijkomend onderzoek uit te voeren bij werken. Zonder destructieve handeling is het niet mogelijk om na te gaan of er asbesthoudende materialen aanwezig zijn achter de plafond afwerking. Als bij sloop of renovatie blijkt dat er achter deze plafonds nog pleisterwerk of asbest verdachte toepassingen aanwezig zijn, moet dit bemonsterd worden.

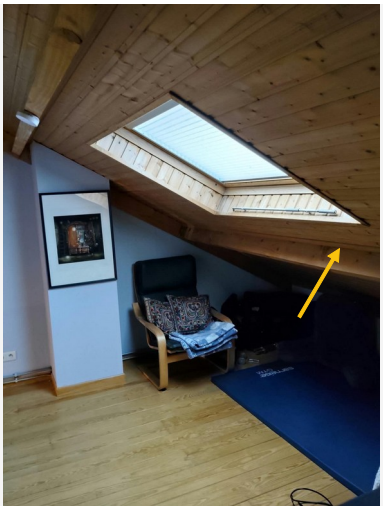
Fiche 3: Ruimte achter wanden

Er zijn wanden afgewerkt met valse wanden. Het is niet duidelijk of er pleisterwerk of ander verdacht asbestmateriaal aanwezig is achter / op deze valse wanden, het is aangewezen om bijkomend onderzoek uit te voeren bij werken. Zonder destructieve handeling is het niet mogelijk om na te gaan of er asbesthoudende materialen aanwezig zijn achter de wand afwerking. Als bij sloop of renovatie blijkt dat er achter deze wanden nog pleisterwerk of asbest verdachte toepassingen aanwezig zijn, moet dit bemonsterd worden.

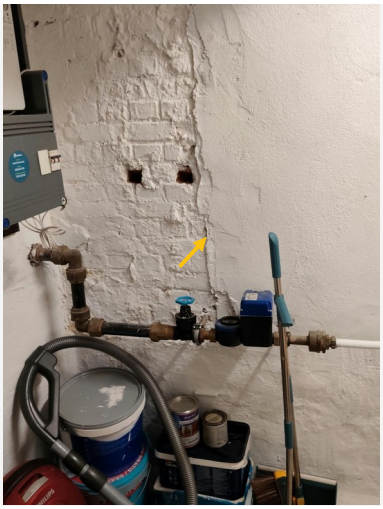
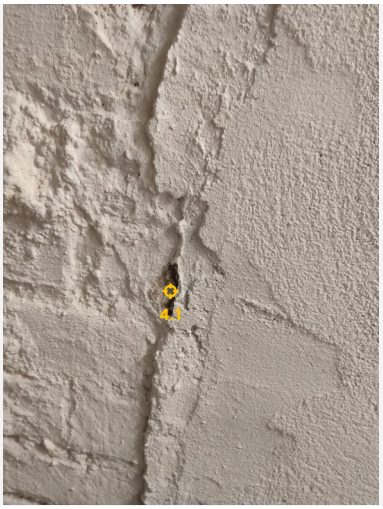
Fiche 4: Cementering binnentoepassing (met staalname)

Geen asbest

#	Type	Referentie	Resultaat
4.1	Mengmonster	1 cementering binnen	Geen asbest

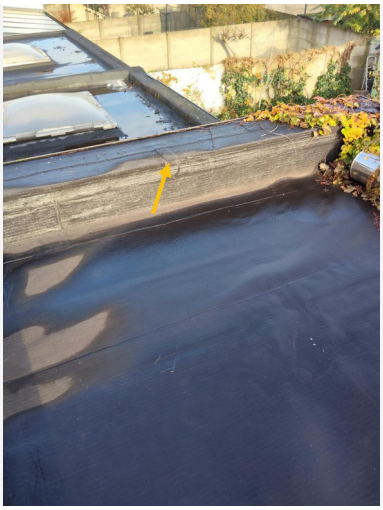
Fiche 5: Roofing (met staalname)

Geen asbest

#	Type	Referentie	Resultaat
5.1	Puntmonster	2 roofing	Geen asbest

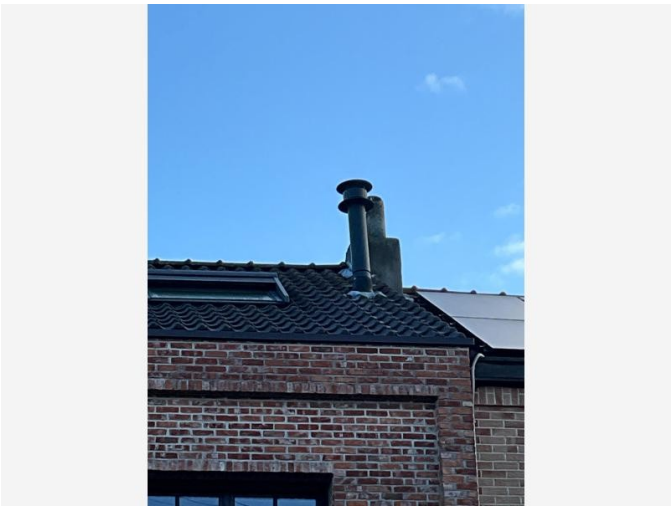
Fiche 12: rookgaskanalen (niet verdacht)	rookgaskanalen (niet verdacht) in het inspectie gebied.	Plan 1.5: Woning plan dak
