# Asbestinventarisattest

Jozef Van Esschestraat 2, 2860 Sint-Katelijne-Waver

Attestnummer : **20261120-000483.000**
Uitgegeven op : **20.11.2026**
Geldig tot : **Onbeperkt** (tenzij de toestand wijzigt)

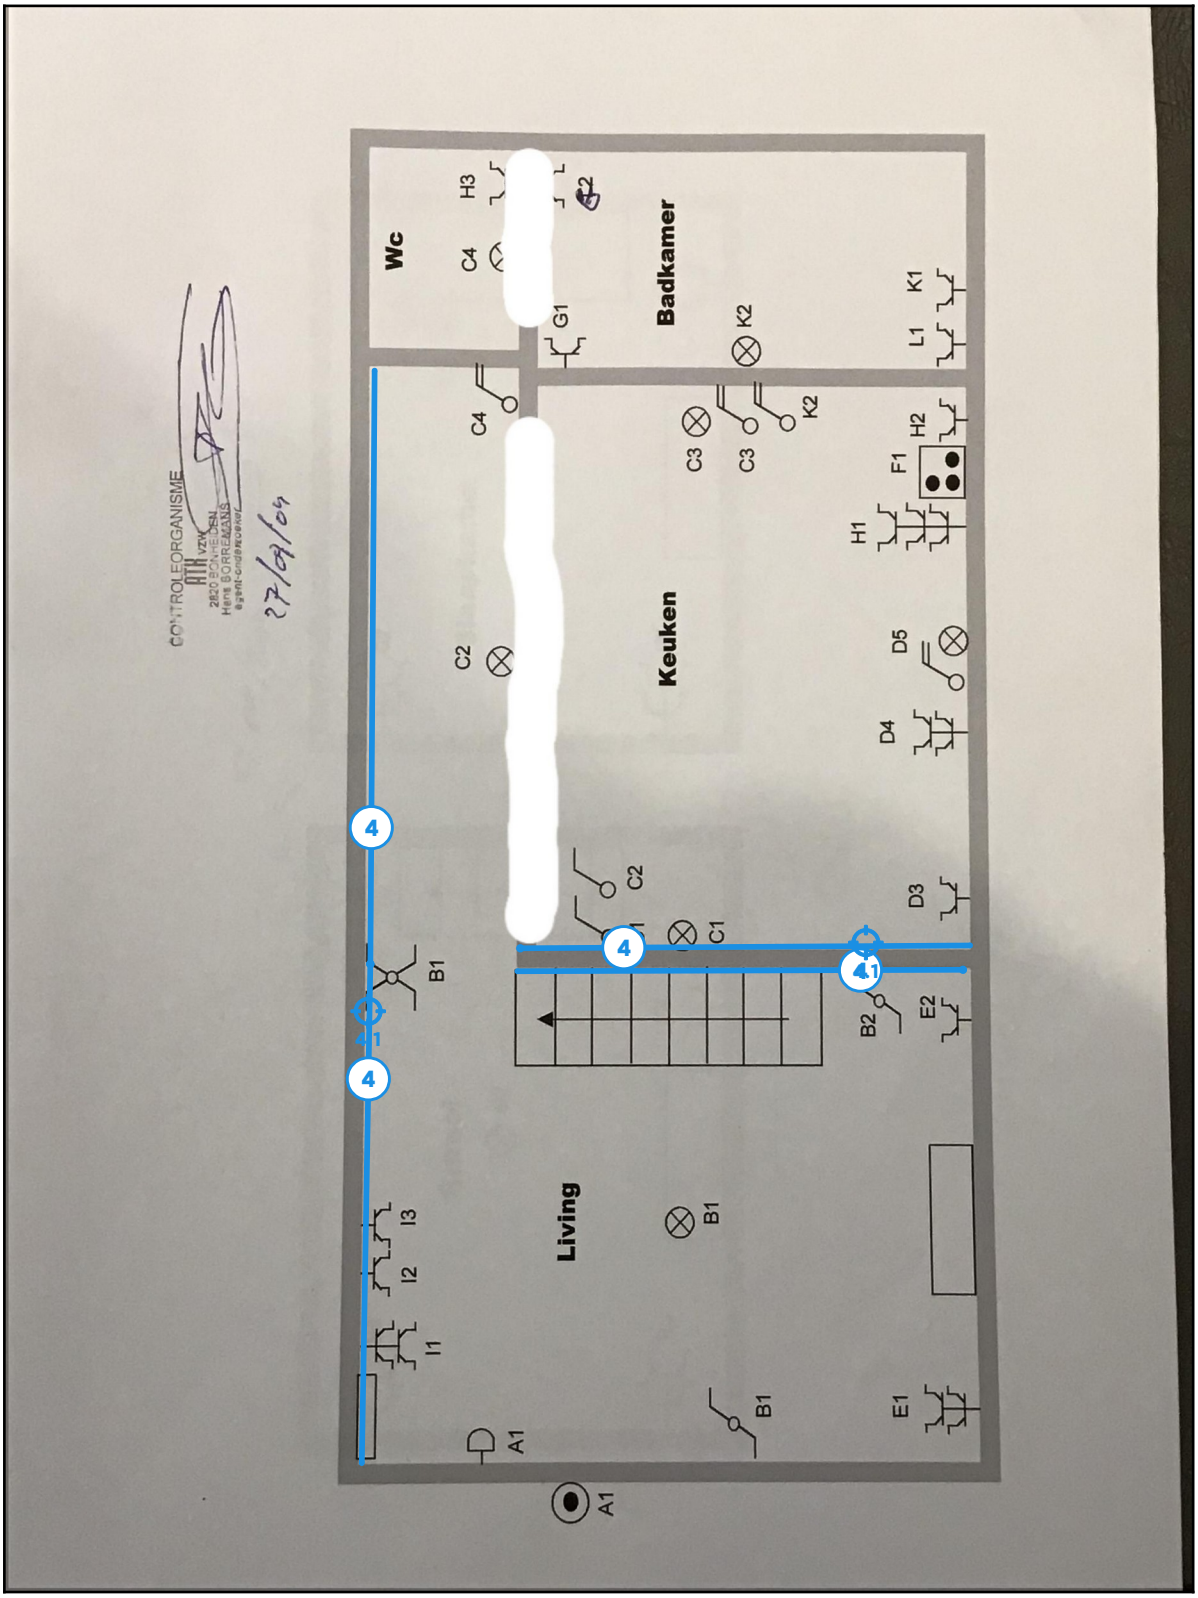
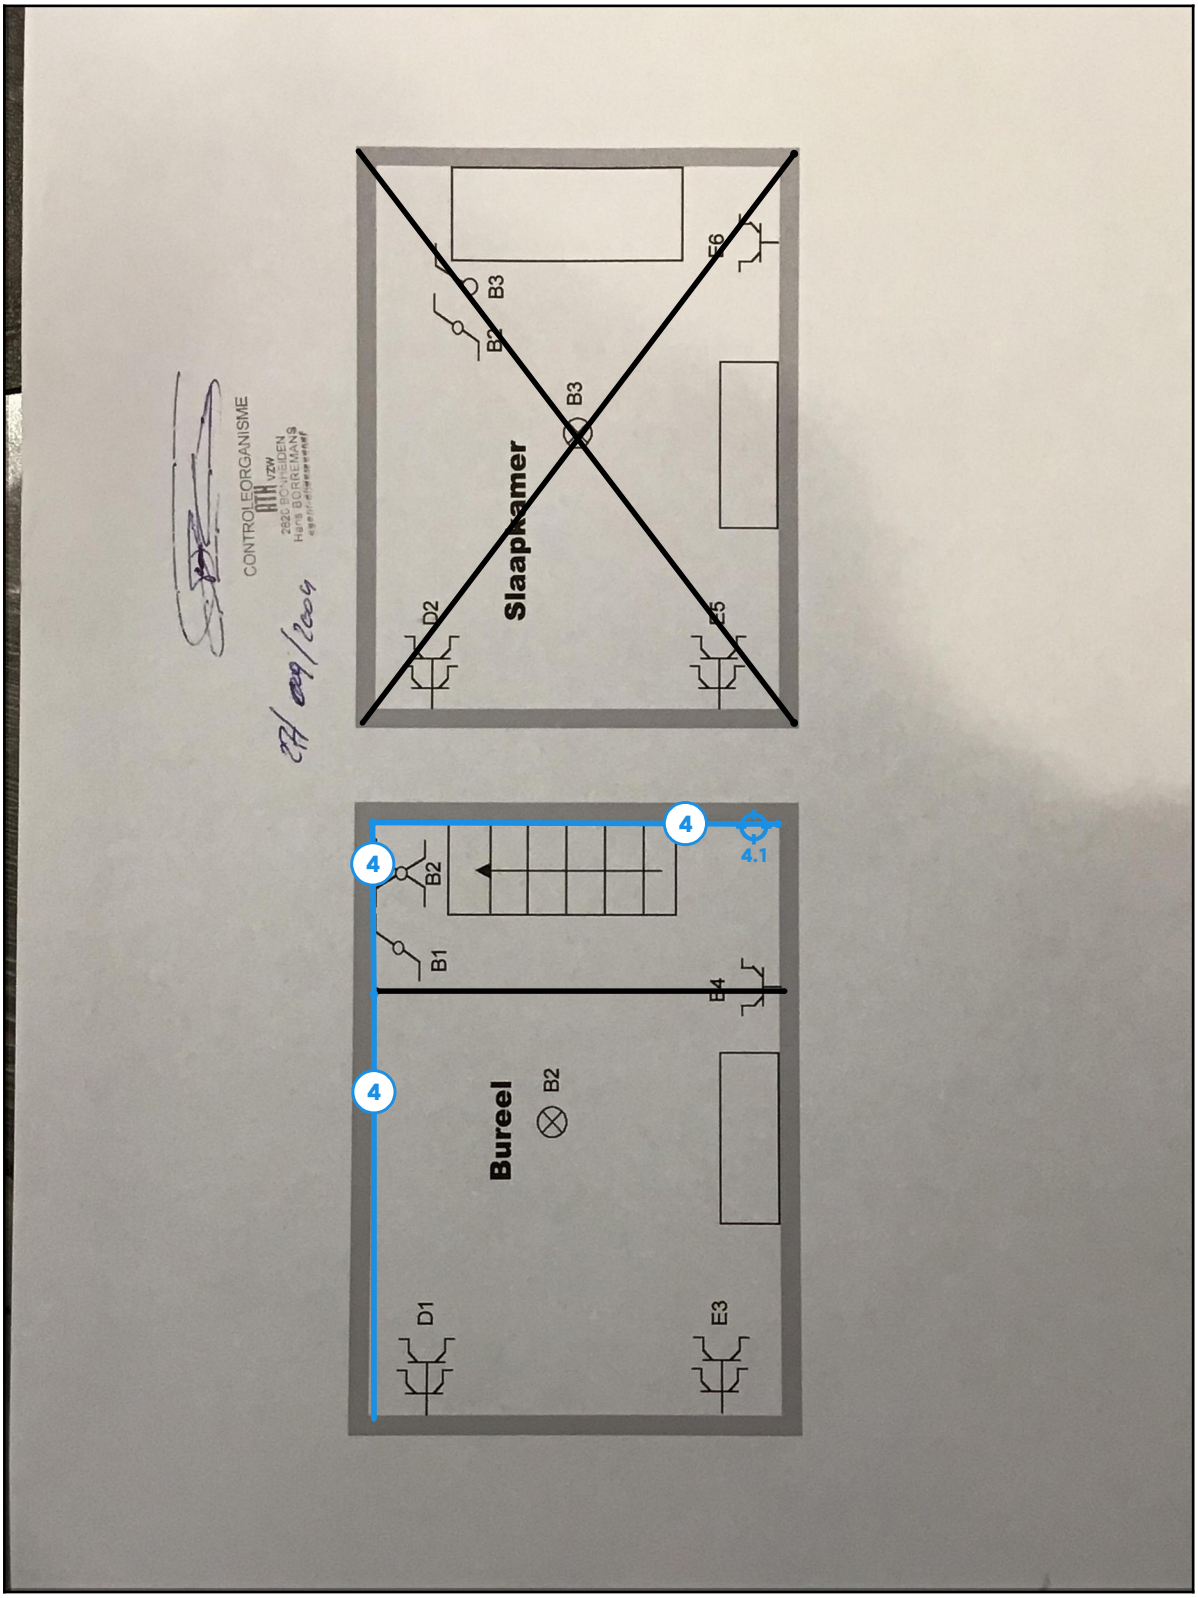
| 4. Pleisterwerk muren | Geen asbest | - |
| 4.1 Code: MM01 | Mengmonster | - |

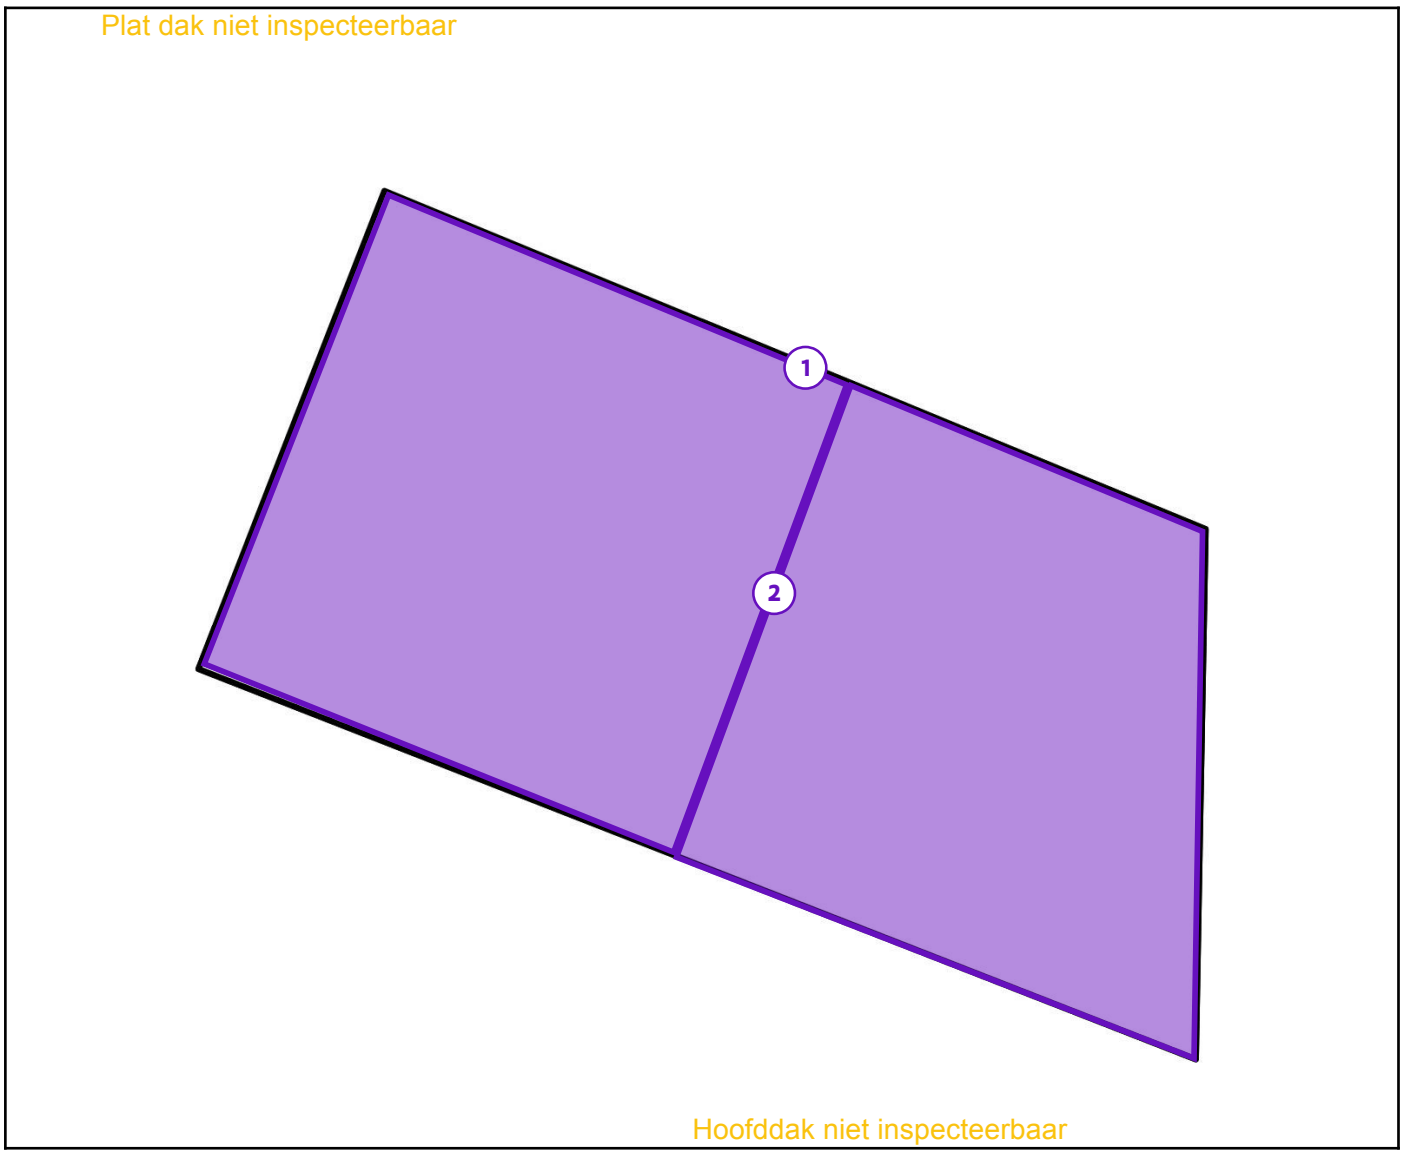
# Plan 1.5: Plan dak

| Beschrijving | Type | Actie |
|---|---|---|
| 1. Plat dak | Beperking | - |
| 2. Dak | Beperking | - |

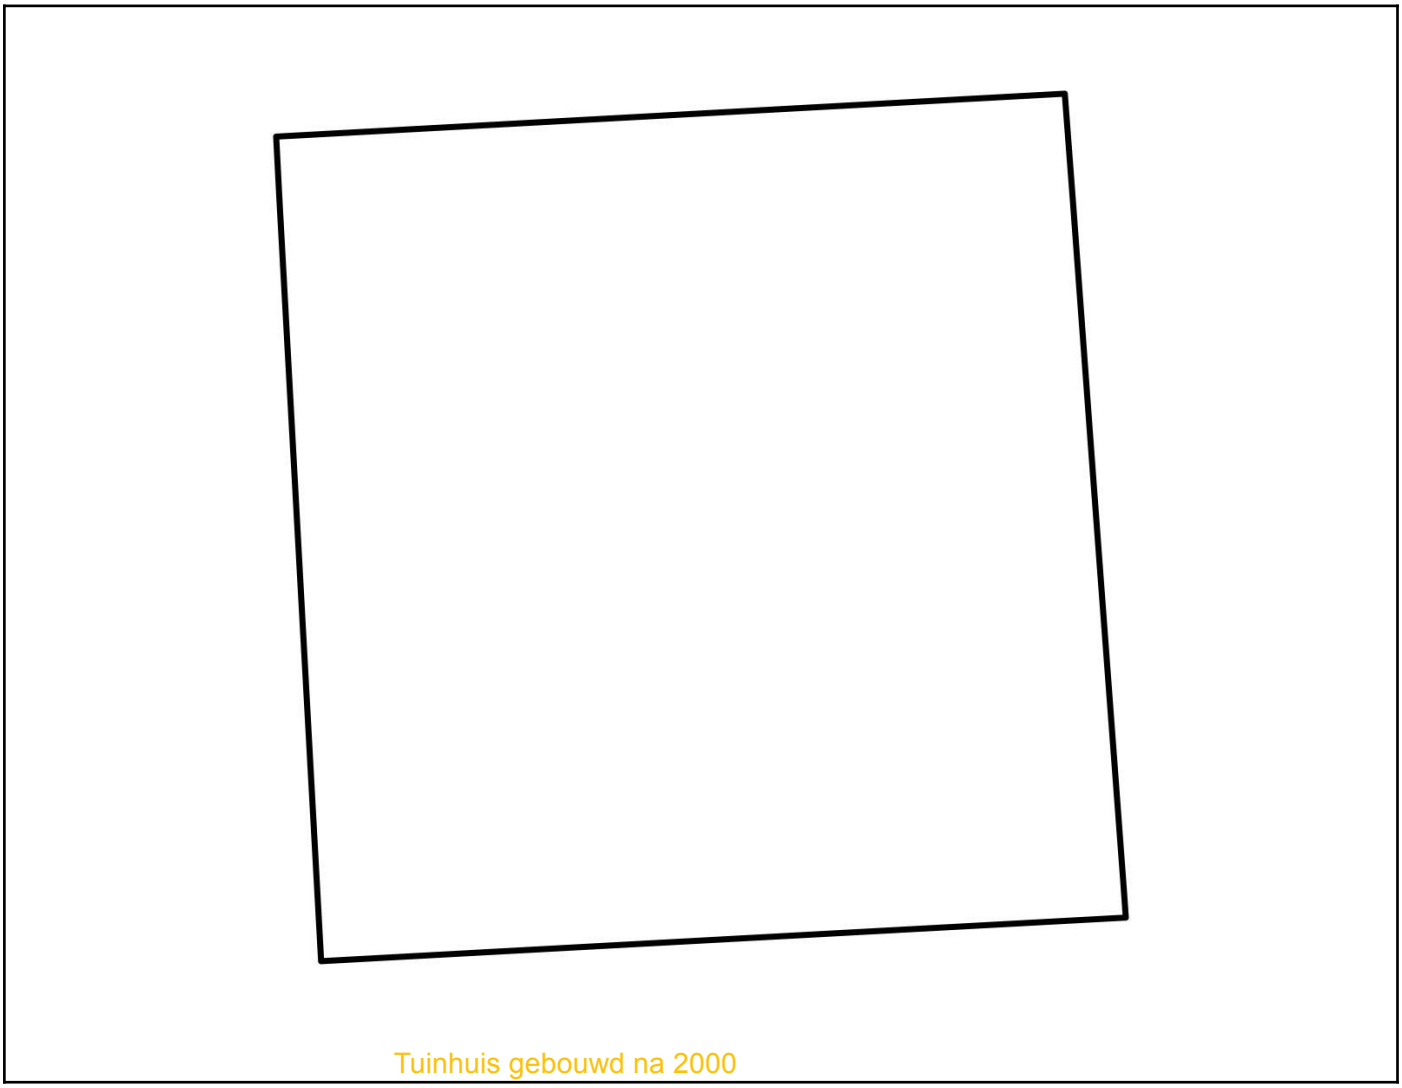
# Plan 2.1: Tuinhuis plan

| Beschrijving | Type | Actie |
|---|---|---|
| 3. Tuinhuis | Uitsluiting | - |

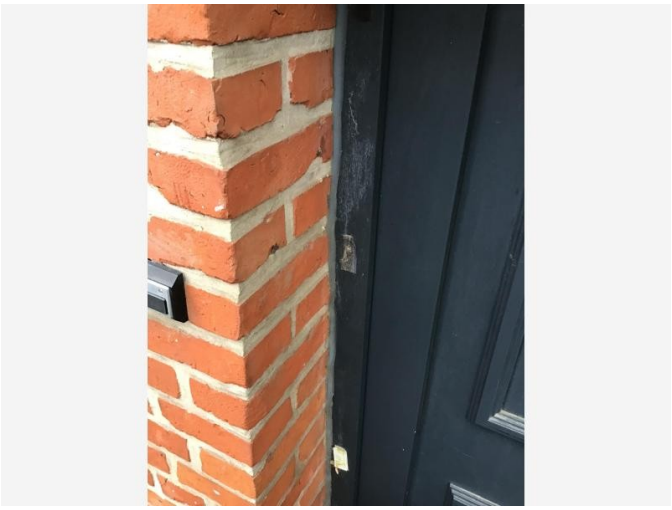
# Fiche 5: Raamkit

| Beschrijving | Notitie | Terug te vinden op plannen |
|---|---|---|
| Fiche 5: Raamkit | Flexibele raamkit | - |

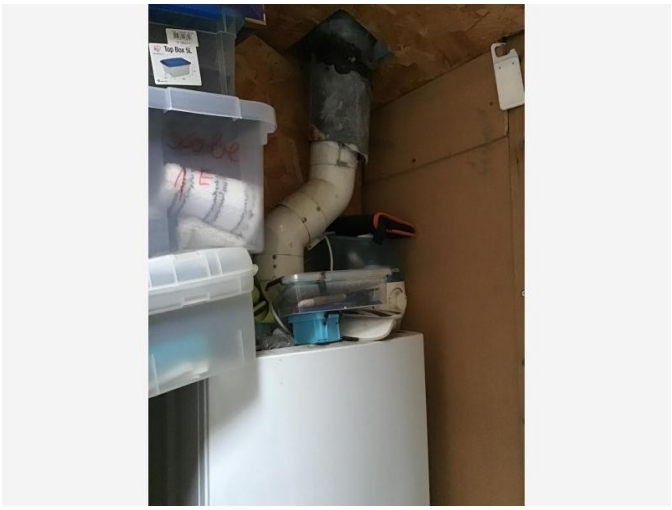
## Fiche 6: Rookgaskanaal

| Beschrijving | Notitie | Terug te vinden op plannen |
|---|---|---|
| Fiche 6: Rookgaskanaal | Metalen buis | - |

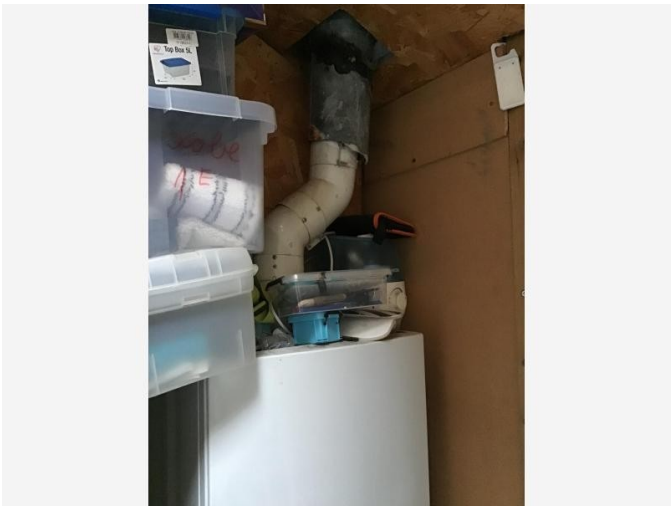
## Fiche 7: CV

| Beschrijving | Notitie | Terug te vinden op plannen |
|---|---|---|
| Fiche 7: CV | - | - |

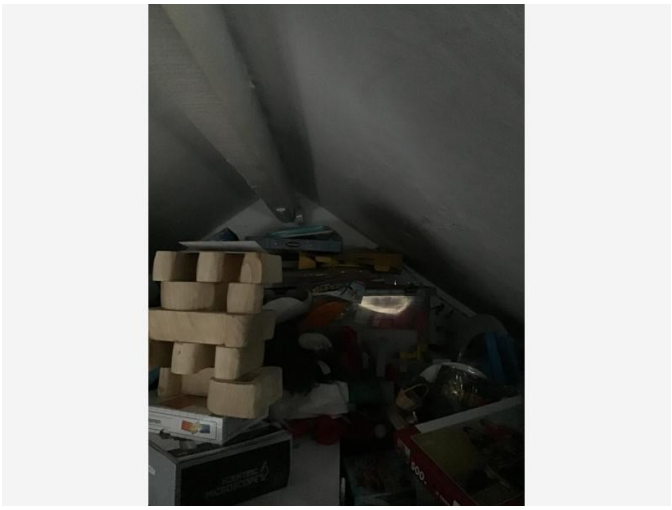
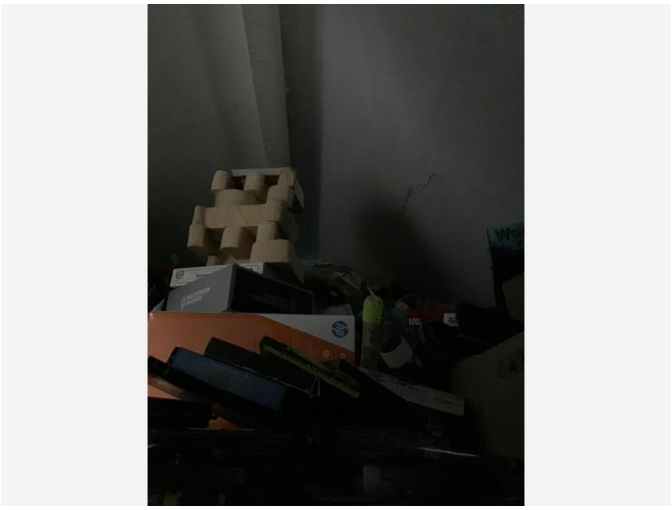
## Fiche 8: Onderdak

| Beschrijving | Notitie | Terug te vinden op plannen |
|---|---|---|
| Fiche 8: Onderdak | Gipskartonplaten | - |

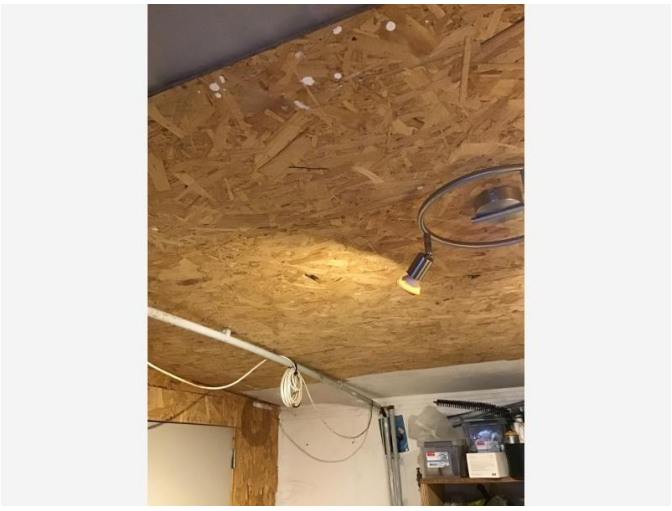
# Fiche 9: Pleisterwerk plafonds

De asbestdeskundige controleert tijdens het onderzoek altijd bepaalde ruimtes en materialen die vaak asbest bevatten. Volgende onderdelen kon de asbestdeskundige echter niet onderzoeken. Het is dus mogelijk dat hier asbesthoudende materialen aanwezig zijn.
