Asbestinventarisattest

Hoevensebaan 77/0002, 2950 Kapellen

Attestnummer : **20241031-000303.000**
Uitgegeven op : **31.10.2024**
Geldig tot : **Onbeperkt** (tenzij de toestand wijzigt)

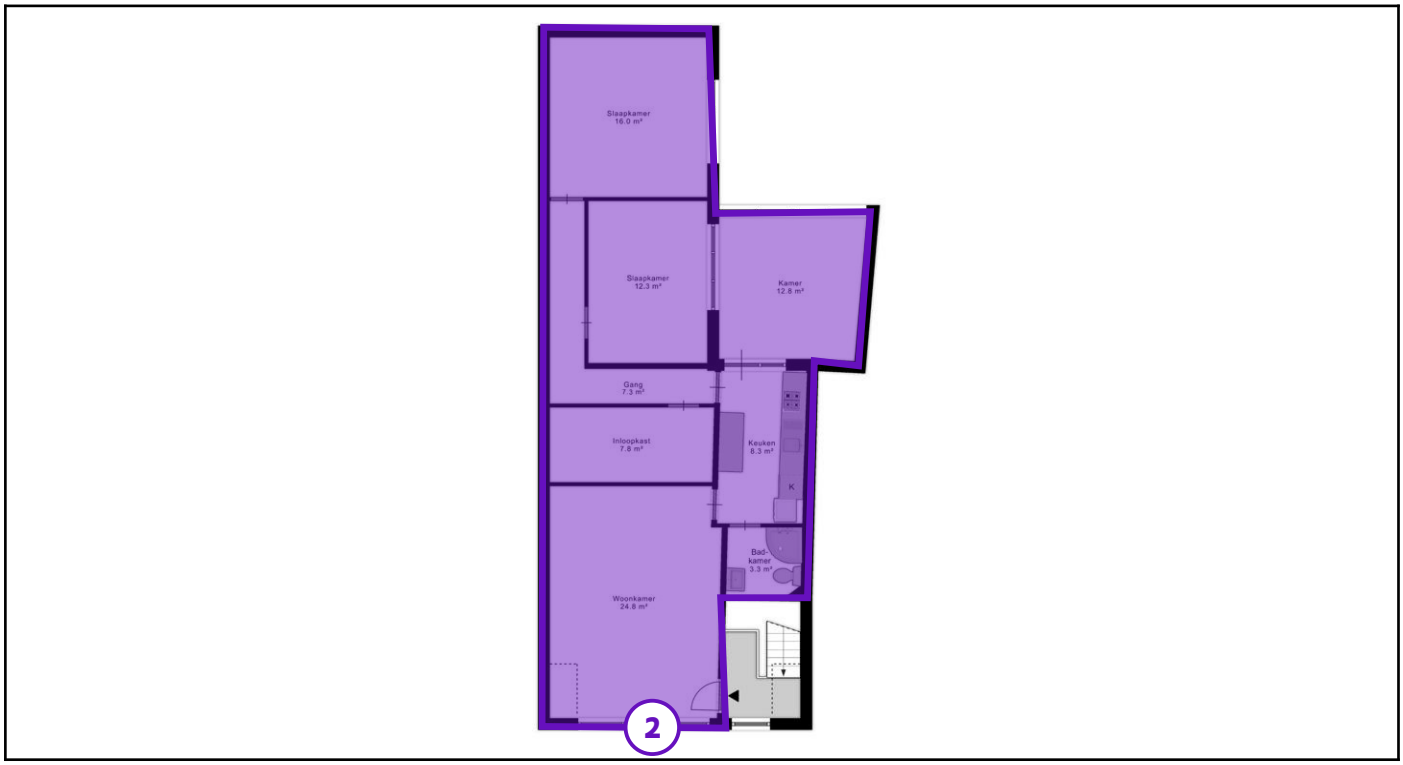
Plan 1.1: Duplex 0002 tweede verdieping

Beschrijving	Type	Actie
3. Gipskartonplaten binnenwanden duplex	Advies	-

Alle binnenwanden werden afgewerkt met niet-asbestverdachte gipskartonplaten.

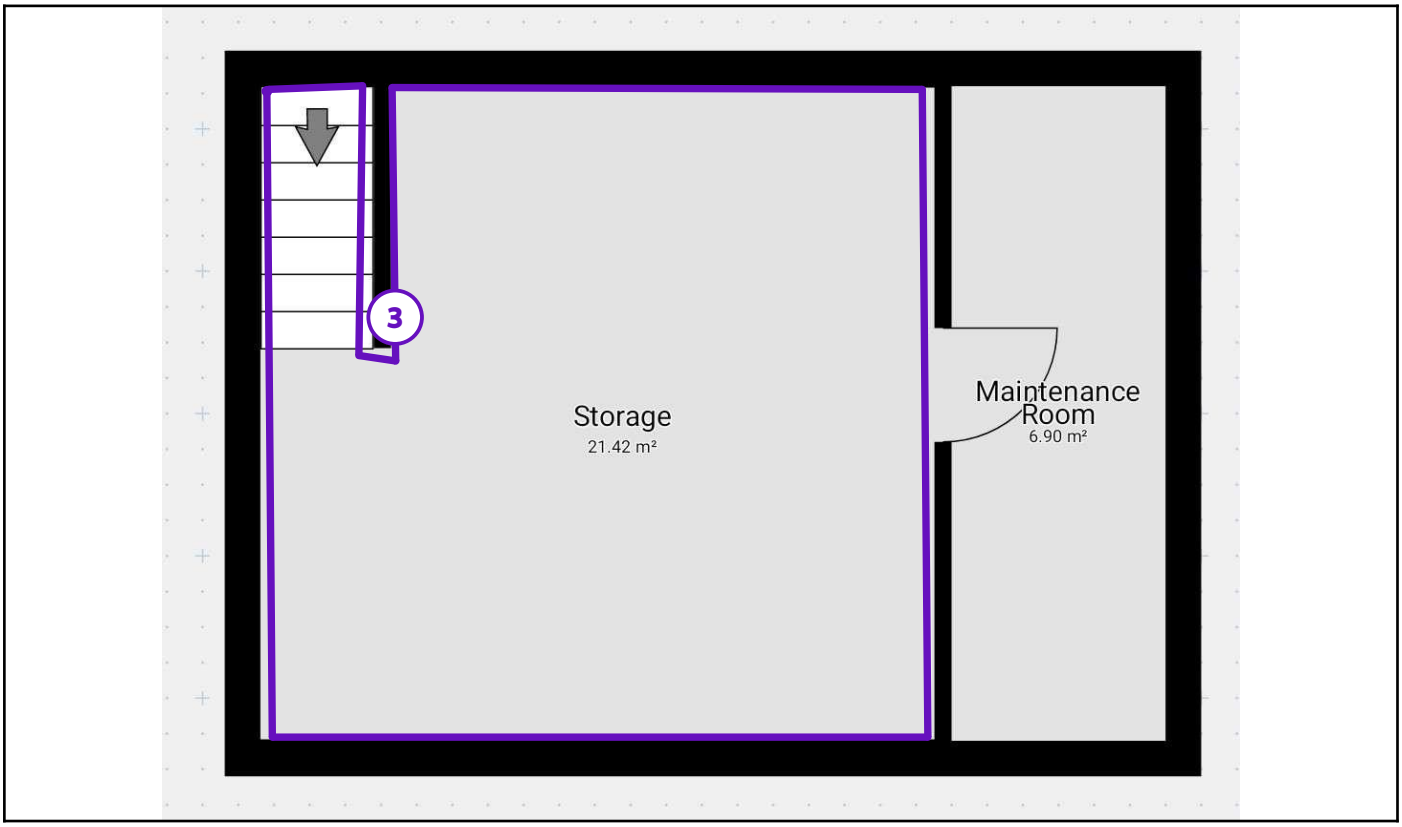
Plan 1.3: Duplex 0002 derde verdieping

Beschrijving	Type	Actie
2. Gipskartonplaten plafonds duplex	Advies	-

Alle plafonds werden afgewerkt met niet-asbestverdachte gipskartonplaten.

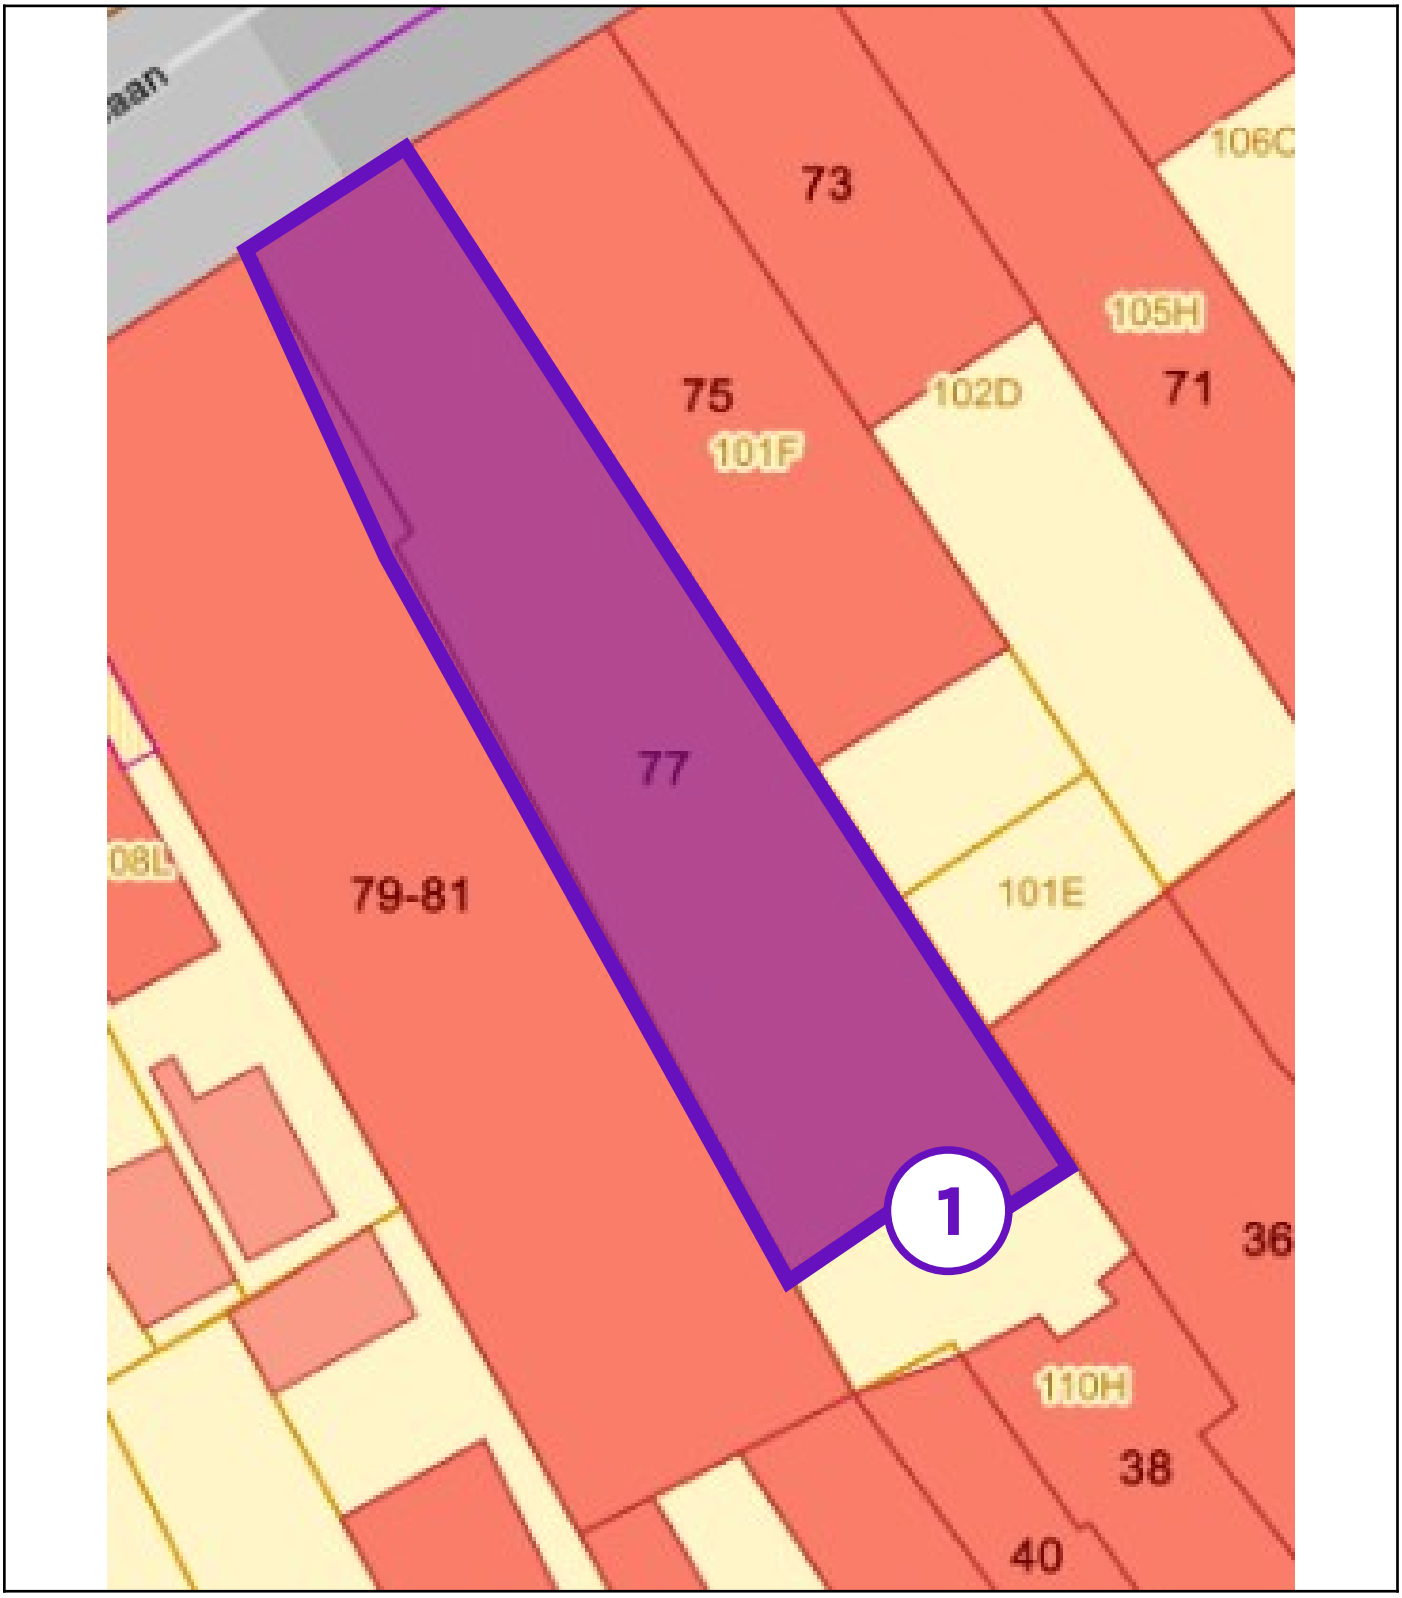
Plan 2.1: Vaststellingen buiten de constructies

1. Gemeenschappelijke delen appartementsgebouw	Advies	-

De grond, de gemeenschappelijke hal, gangen, alle buitengevels, daken en dakbedekkingen, buitenruimtes, kelders, kruipkelders en bergingen, technische ruimtes, rookgaskanalen/verluchtingskokers en leidingen die niet aan een privatief deel kunnen worden toegewezen, worden beschouwd als gemeenschappelijk en maken geen deel uit van het inspectiegebied.
