Asbestinventarisattest

De Kroonstraat 29, 2880 Bornem

Attestnummer : **20261007-000076.000**
Uitgegeven op : **07.10.2026**
Geldig tot : **Onbeperkt** (tenzij de toestand wijzigt)

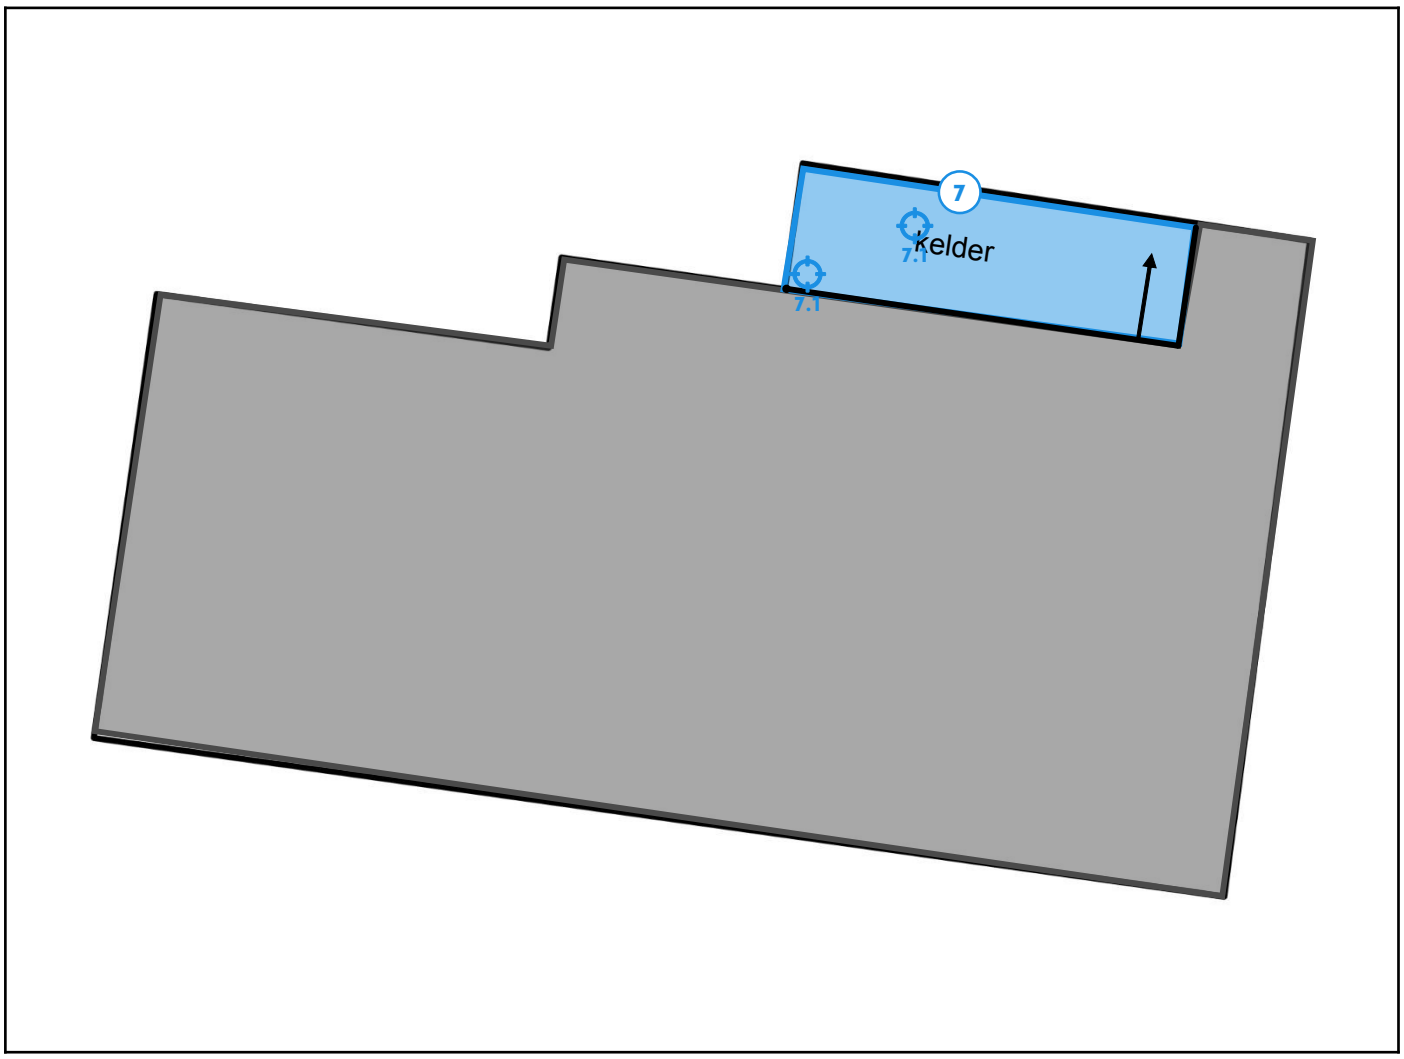
Plan 1.2: A1 - Kelder (muren en plafonds)

Beschrijving	Type	Actie
7. Pleisterwerk van de plafonds	Geen asbest	-
7.1 Code: A1-1.2	Mengmonster	-

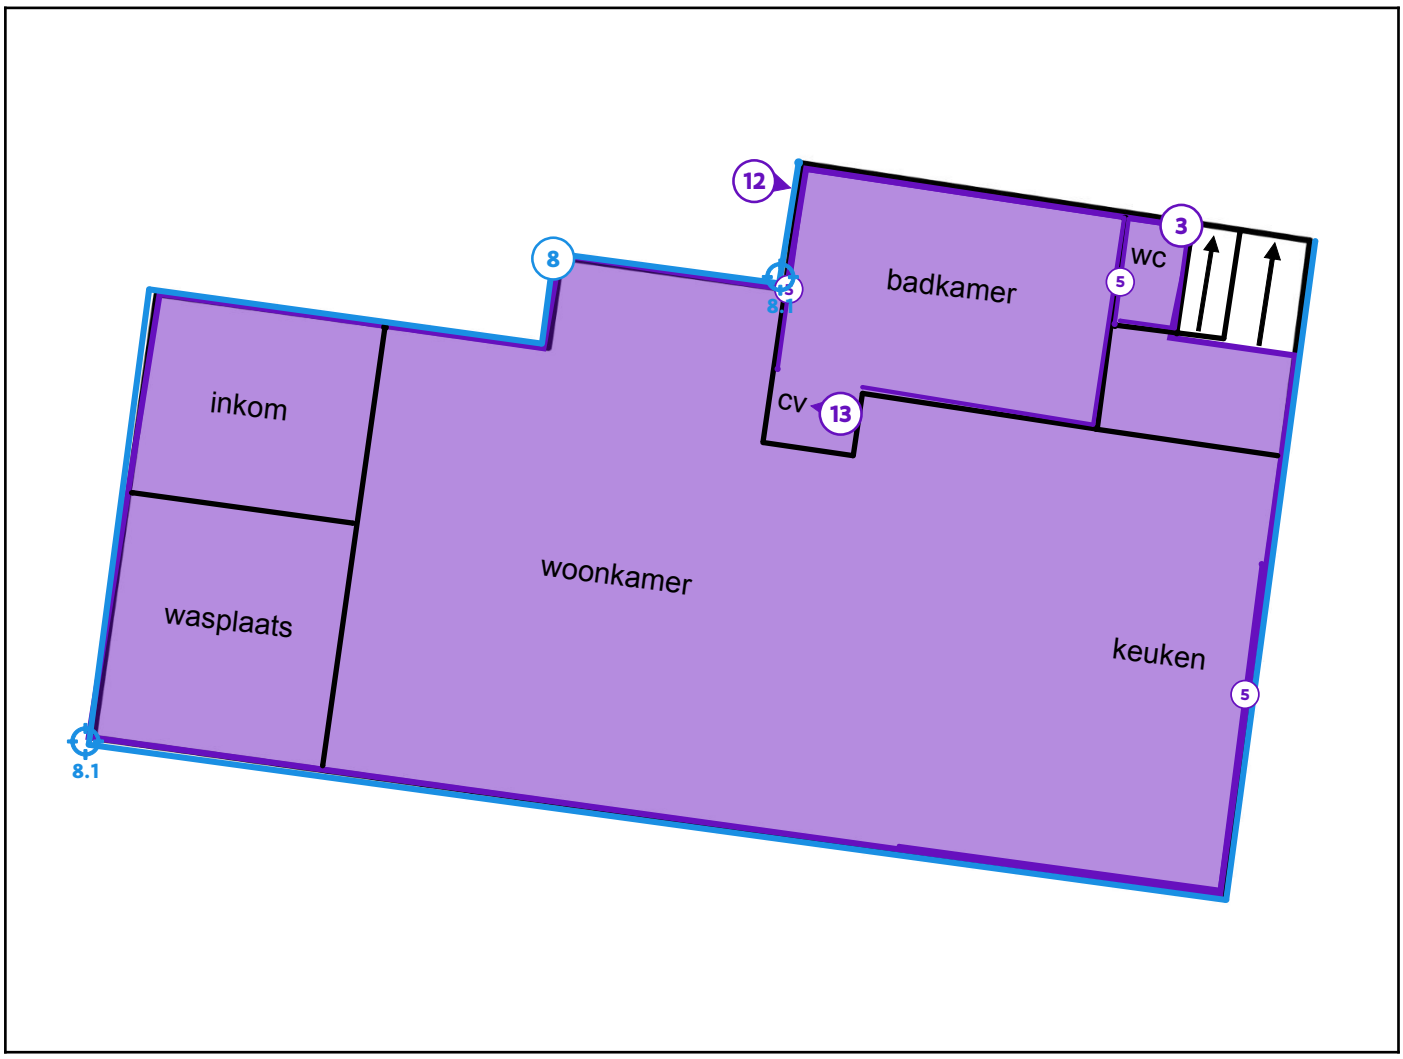
Plan 1.3: A1 - GLV

Beschrijving	Type	Actie
3. Gebruikte lijm bij de vloertegels en plinten in de woning	Advies	-
5. Gebruikte lijm bij de faiencetegels in de keuken, badkamer en toilet	Advies	-
8. Crepi aan de buitengevels	Geen asbest	-
8.1 Code: A1-2.1	Mengmonster	-
12. Rookgaskanaal van de cv-ketel	Overige ruimte of materiaal	-
13. CV-ketel De Dietrich	Overige ruimte of materiaal	-

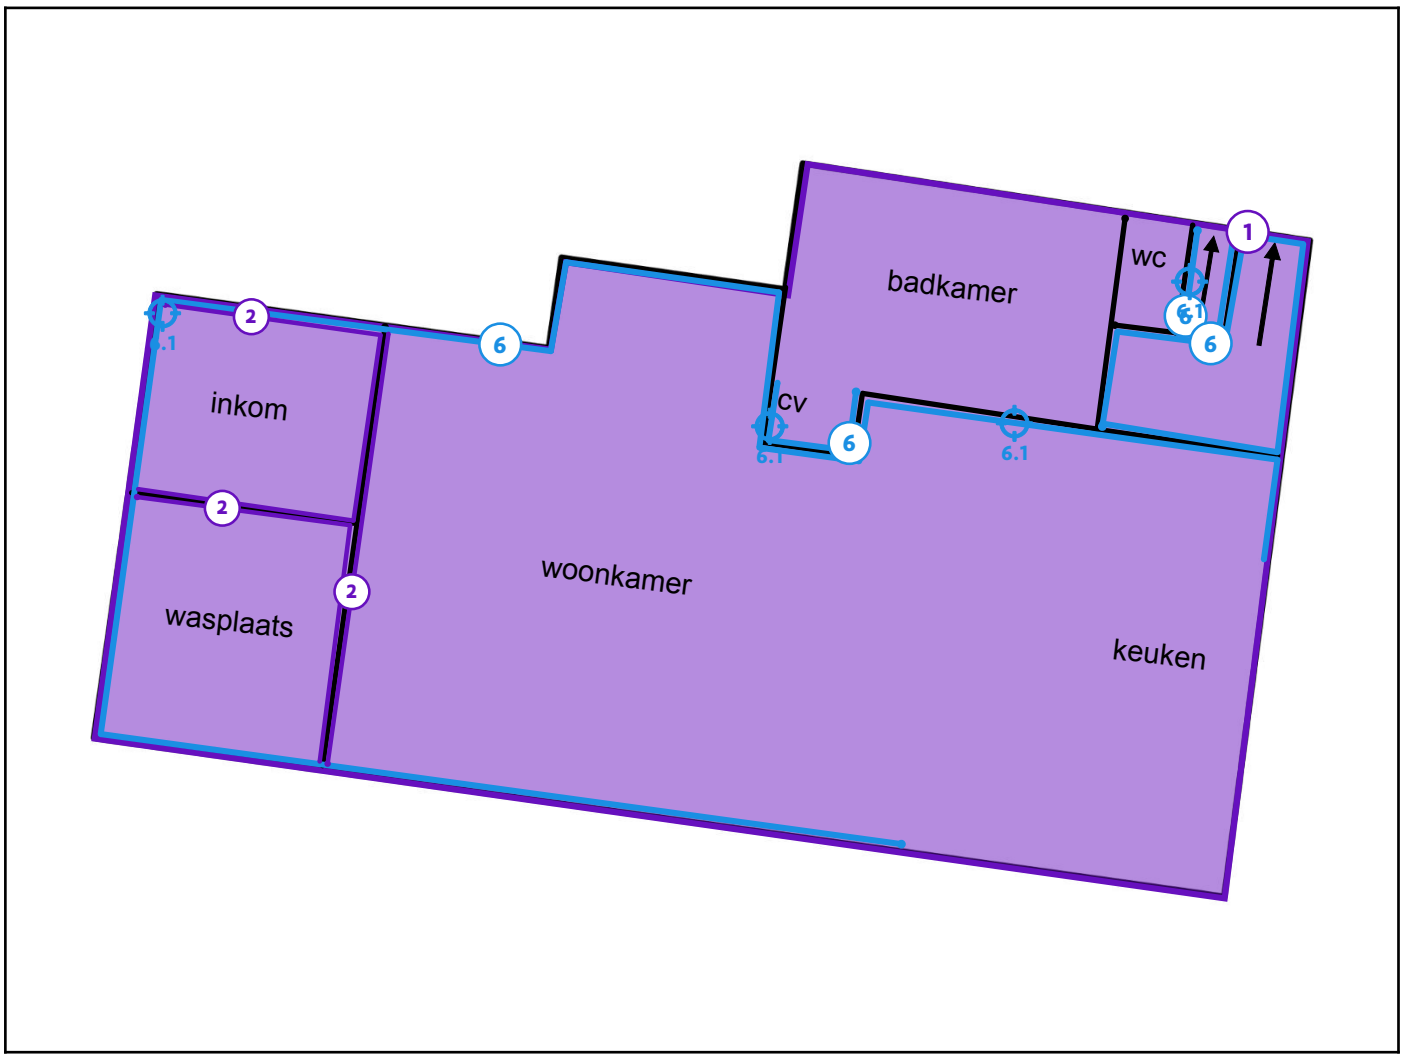
Plan 1.4: A1 - GLV (muren en plafonds)

Beschrijving	Type	Actie
1. Overige plafonds	Advies	-
2. Overige binnenwanden	Advies	-
6. Pleisterwerk van de binnenwanden	Geen asbest	-
6.1 Code: A1-1.1	Mengmonster	-

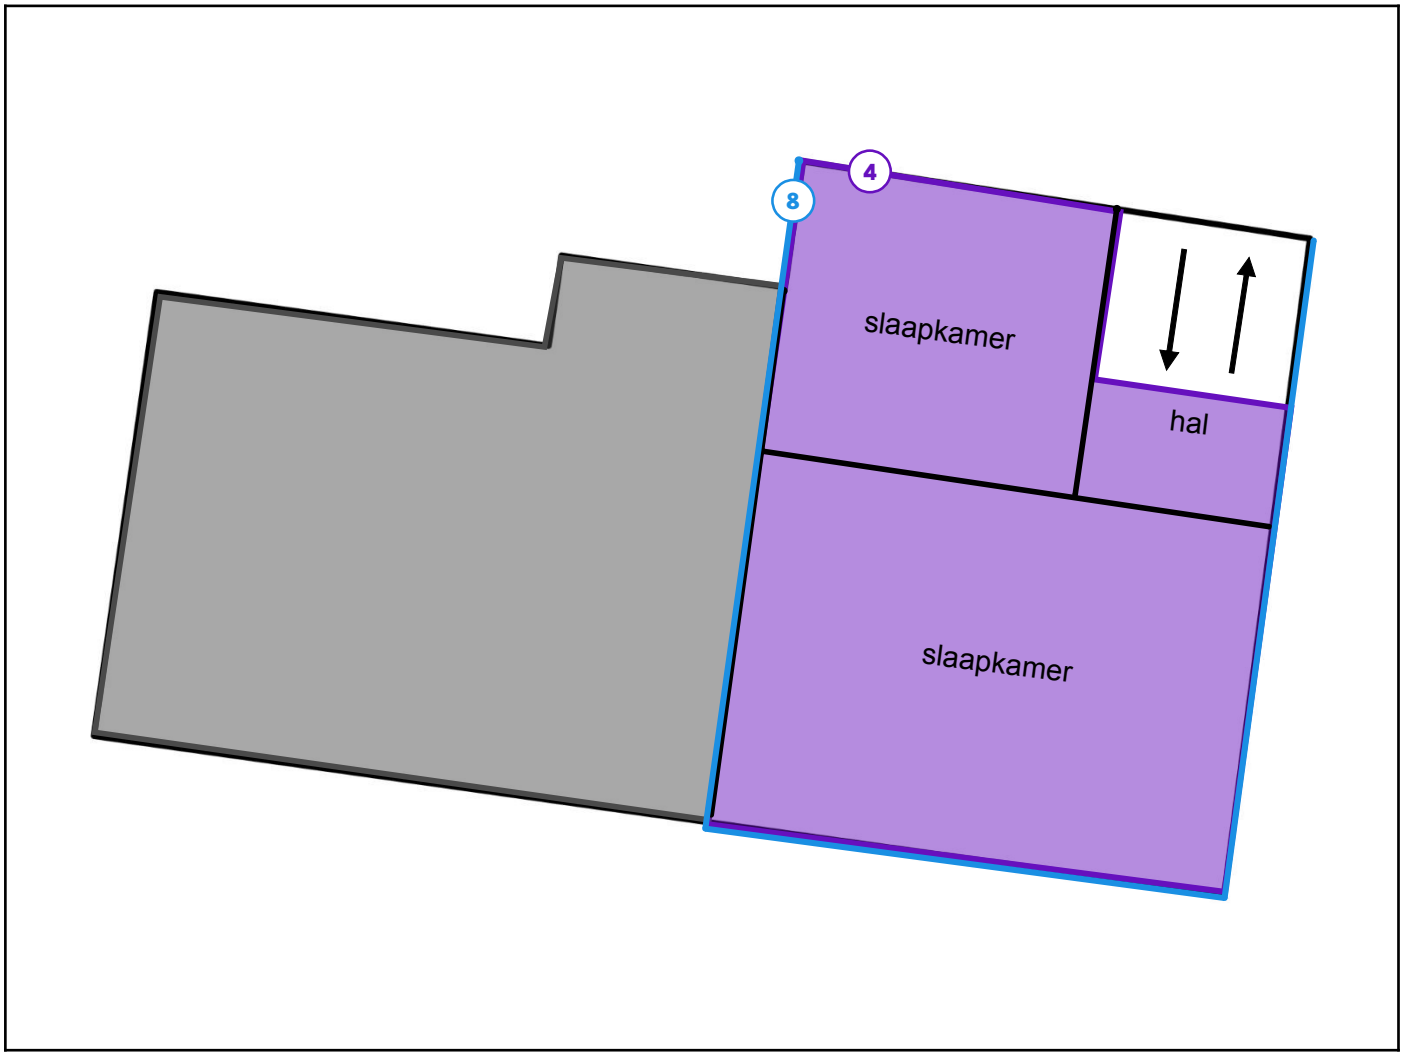
Plan 1.5: A1 - V1

Beschrijving	Type	Actie
4. Onderliggende lagen laminaat/parketvloeren	Advies	-
8. Crepi aan de buitengevels	Geen asbest	-

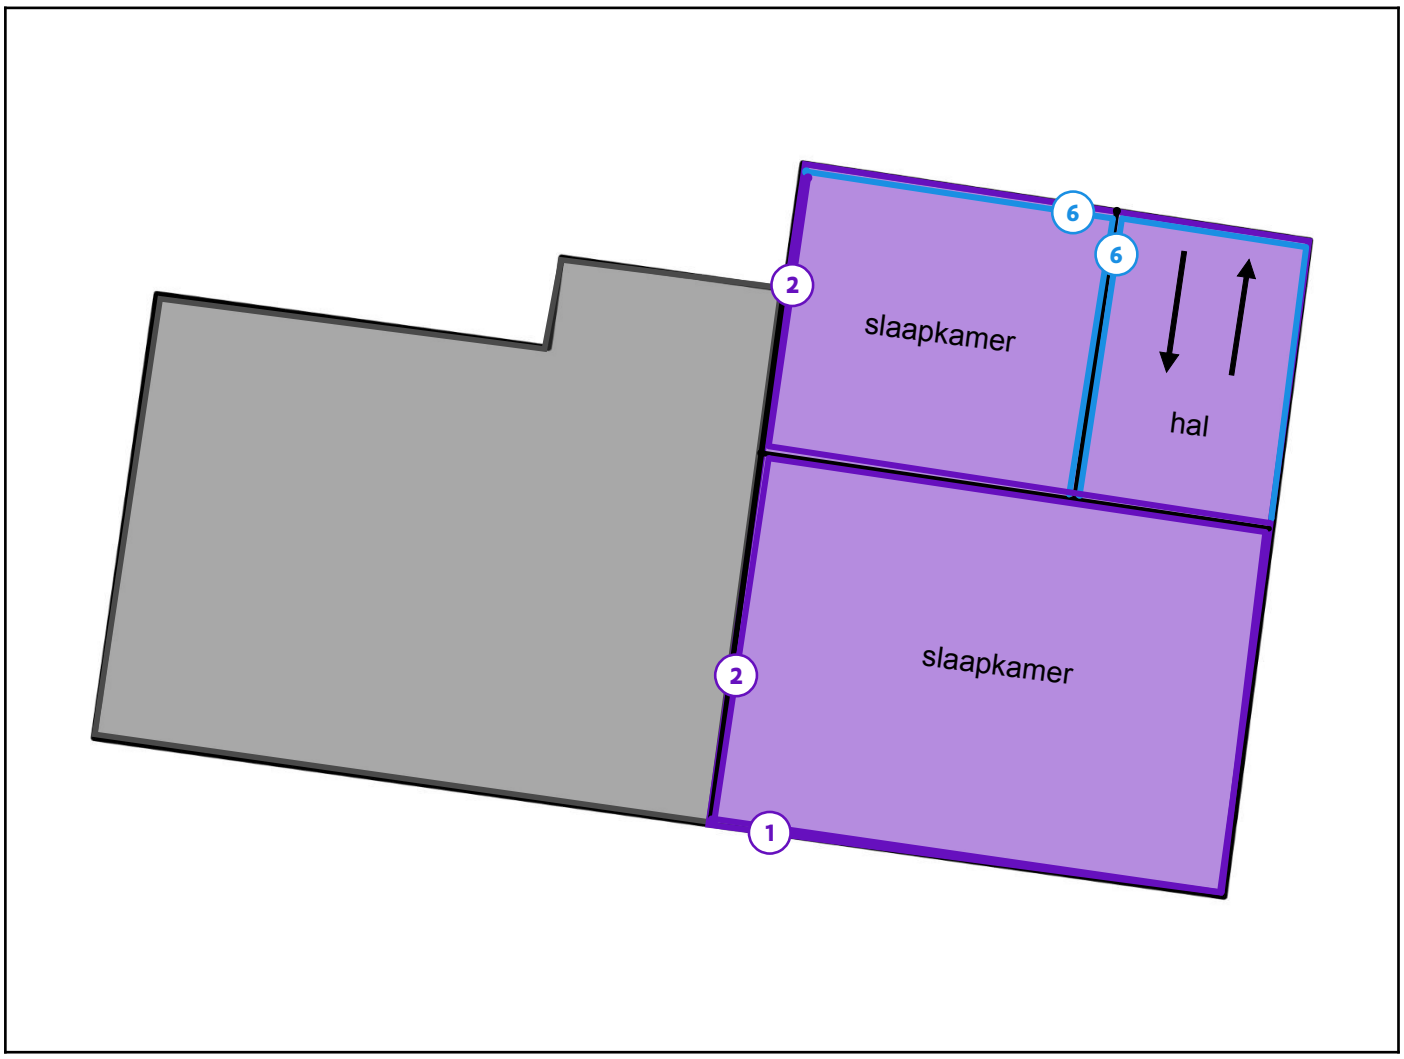
Plan 1.6: A1 - V1 (muren en plafonds)

Beschrijving	Type	Actie
1. Overige plafonds	Advies	-
2. Overige binnenwanden	Advies	-
6. Pleisterwerk van de binnenwanden	Geen asbest	-

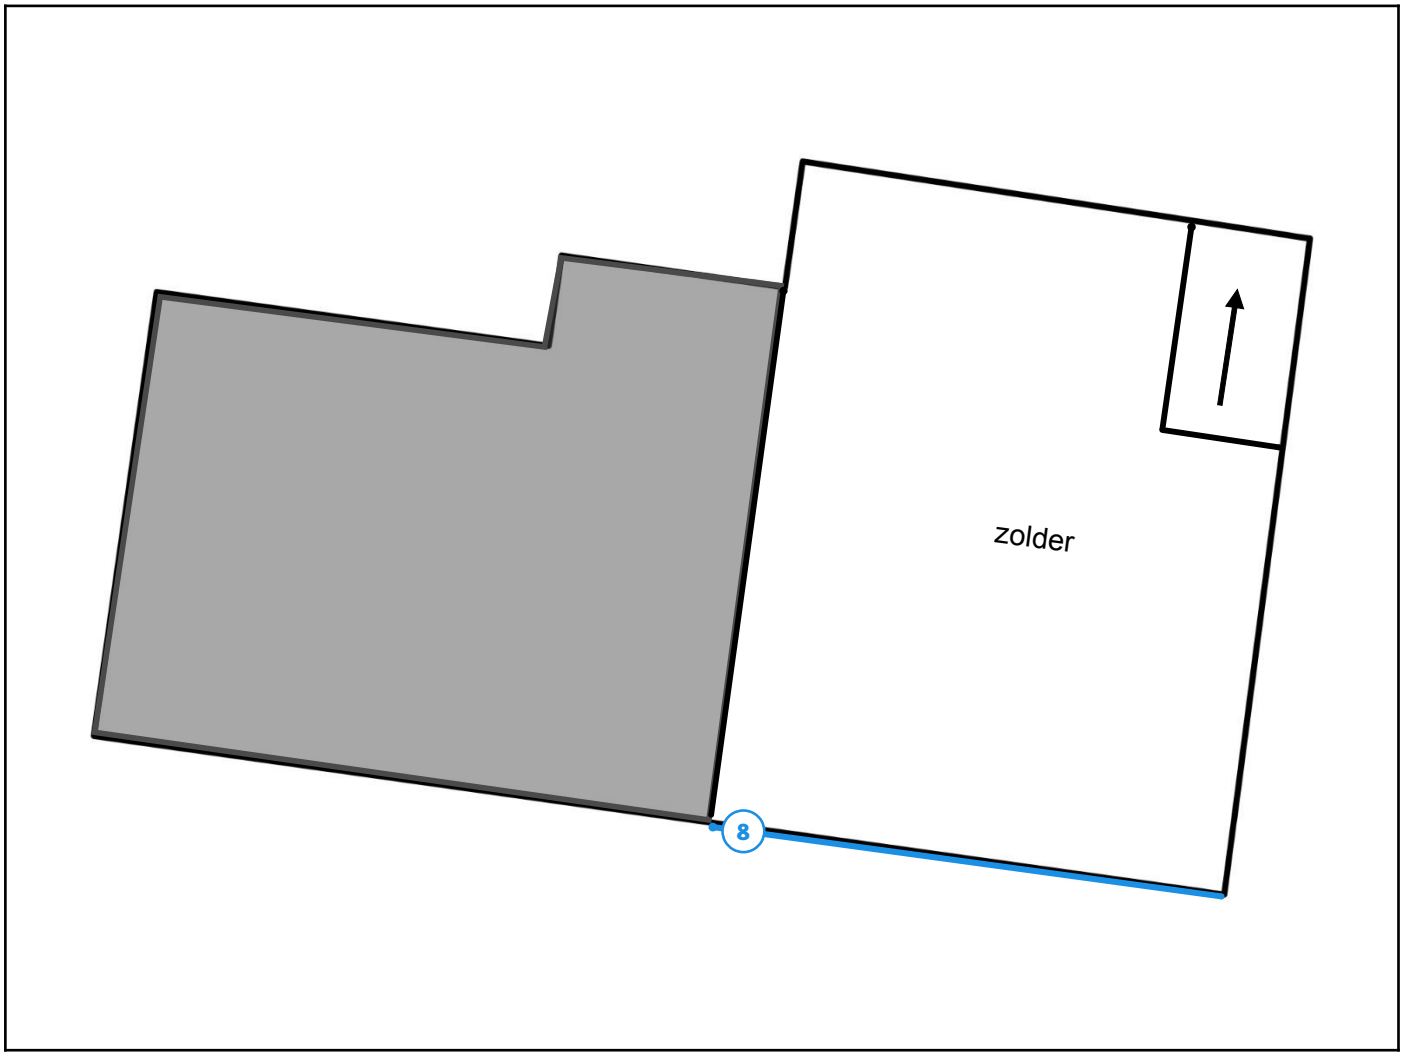
Plan 1.7: A1 - Zolder

Beschrijving	Type	Actie
8. Crepi aan de buitengevels	Geen asbest	-

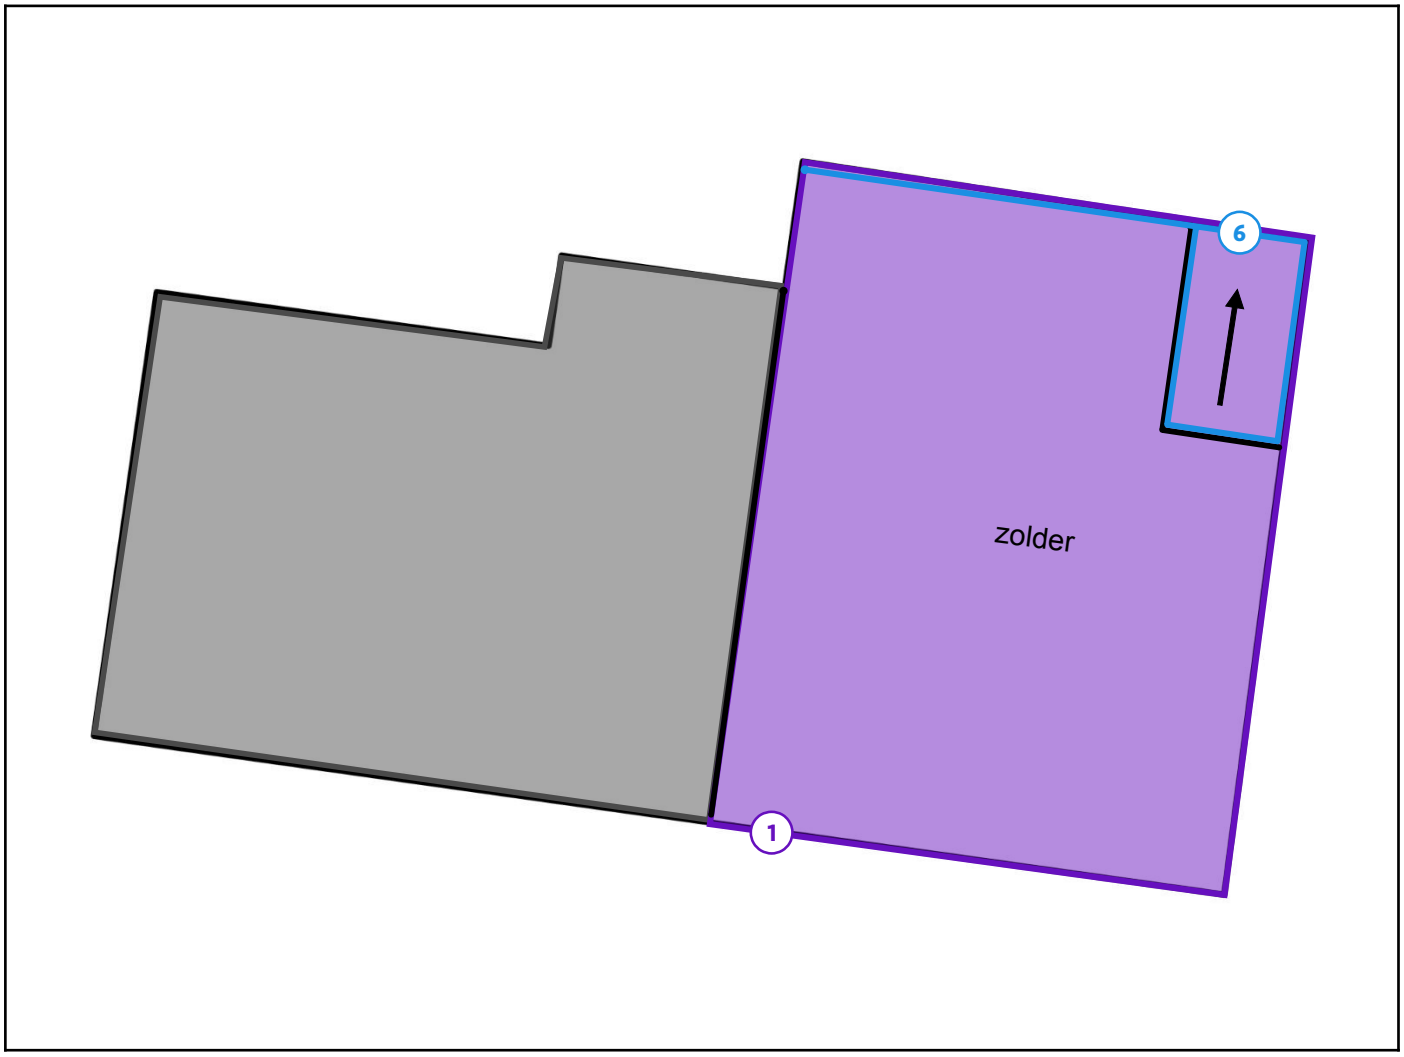
Plan 1.8: A1 - Zolder (muren en plafonds)

Beschrijving	Type	Actie
1. Overige plafonds	Advies	-
6. Pleisterwerk van de binnenwanden	Geen asbest	-

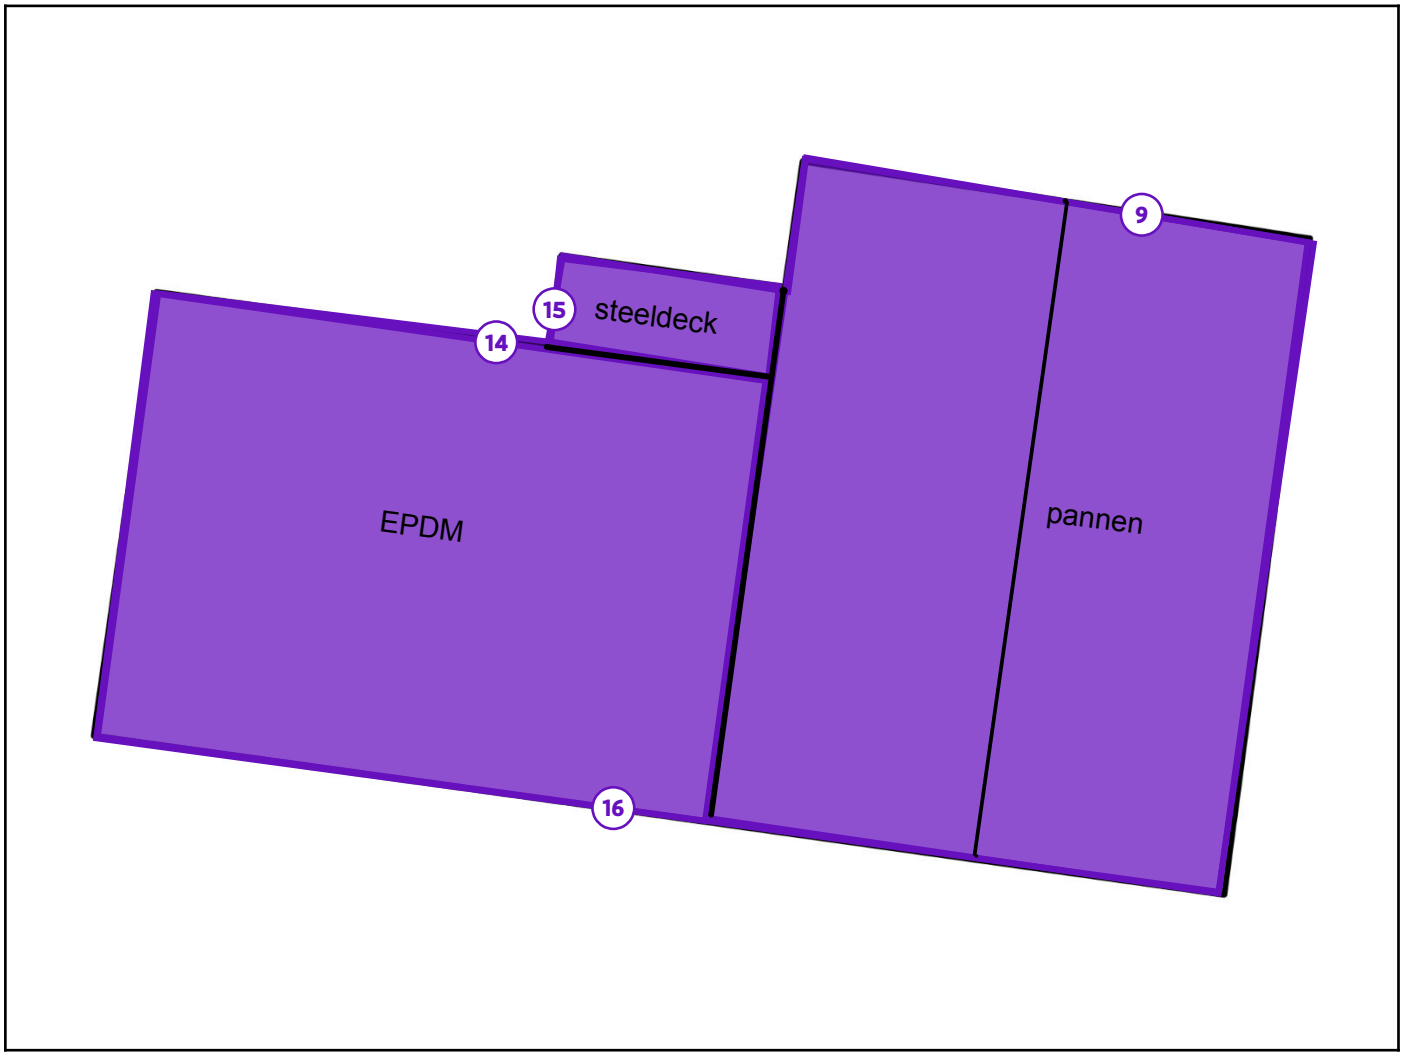
Plan 1.9: A1 - Daken

Beschrijving	Type	Actie
9. Hoofddak	Overige ruimte of materiaal	-
14. Dak in EPDM	Overige ruimte of materiaal	-
15. Dak in steeldeckplaten	Overige ruimte of materiaal	-
16. Onderdak van de woning	Overige ruimte of materiaal	-

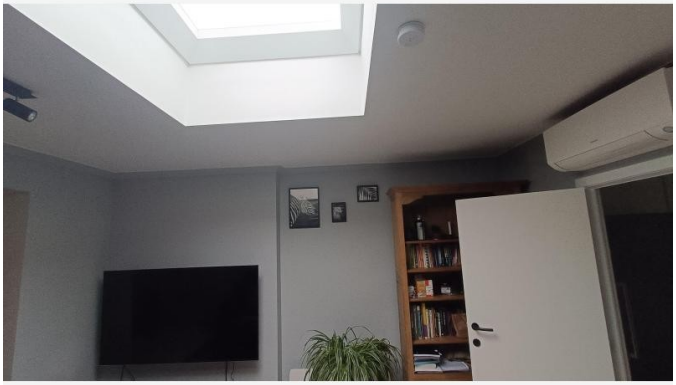
Fiche 1: Overige plafonds

De plafonds zijn uitgevoerd in gyproc, laminaat schroten. Deze materialen zijn niet-asbestverdacht

Niet-waarneembare, afgeschermde onderliggende lagen konden niet onderzocht worden binnen de scope van het onderzoek. Een volledige beoordeling van het asbesthoudend karakter van dit schildeel is enkel mogelijk mits uitbreiding naar aanvullend/destructief onderzoek (optioneel).

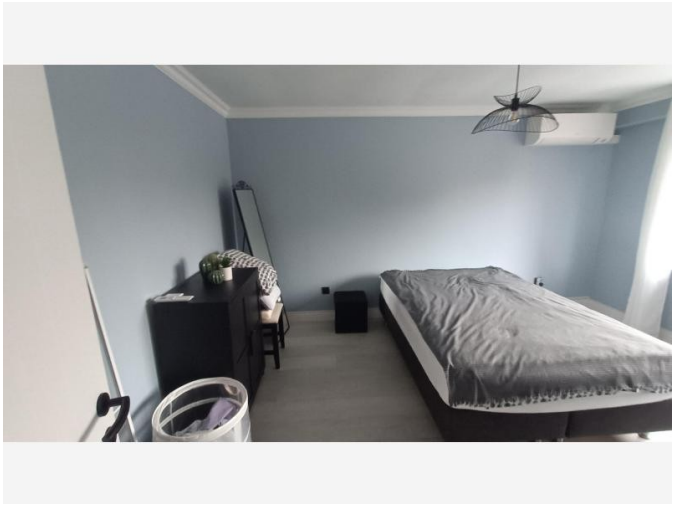
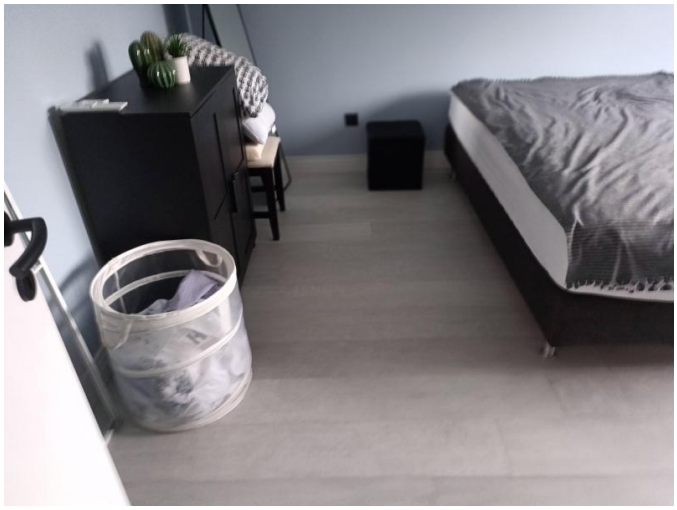
Fiche 4: Onderliggende lagen laminaat/parketvloeren

Laminaat/parketvloeren gesitueerd in de woning. Er is geen zichtbare beschadiging. De onderliggende lagen konden niet onderzocht worden. Een volledige beoordeling van het asbesthoudend karakter van dit schildeel is enkel mogelijk mits uitbreiding naar aanvullend/destructief onderzoek (optioneel). Advies is om bij renovatiewerken de onderliggende lagen te laten onderzoeken/bemonsteren. De laminaat/parketvloeren zelf zijn niet asbestverdacht.

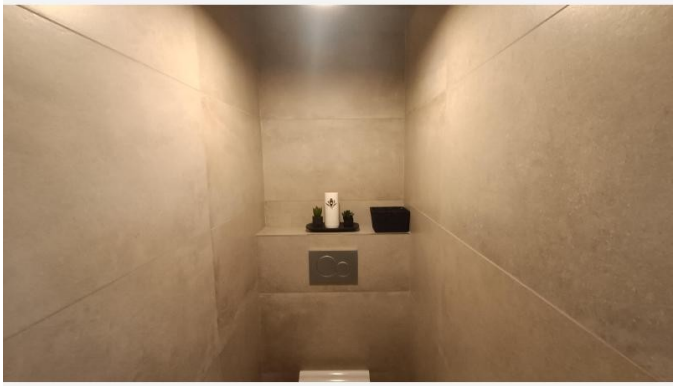
Fiche 5: Gebruikte lijm bij de faiencetegels in de keuken, badkamer en toilet

Faiencetegels gesitueerd in de keuken, badkamer en toilet. Er is geen zichtbare beschadiging. De onderliggende lijmlaag kon niet onderzocht worden. Een volledige beoordeling van het asbesthoudend karakter van dit schildeel is enkel mogelijk mits uitbreiding naar aanvullend/destructief onderzoek (optioneel). Advies is om bij renovatiewerken de onderliggende lijmlaag te laten bemonsteren. De tegels zelf zijn niet asbestverdacht.

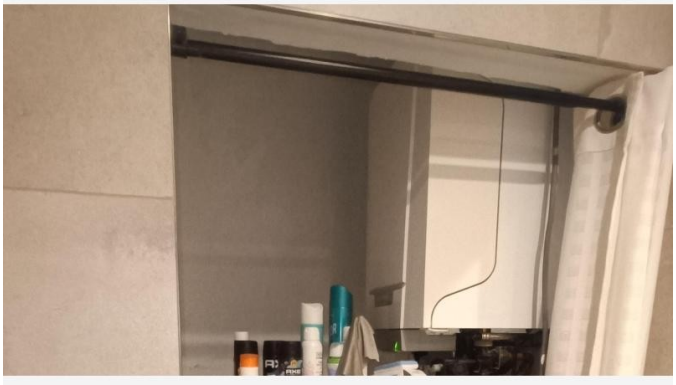
Fiche 13: CV-ketel De Dietrich	In de badkamer bevindt zich een De Dietrich Naneo EMC-M24/28Mi cv-ketel (gas). Het identificatieplaatje vermeldt s/n 1502610829030. Het fabricagejaar is 2015 (zie ook bijgevoegd bewijsdocument).	Plan 1.3: A1 - GLV
Fiche 14: Dak in EPDM	Het plat dak is uitgevoerd in EPDM en geplaatst in 2021 (zie ook bewijsdocumenten).	Plan 1.9: A1 - Daken
Fiche 15: Dak in steeldeckplaten	Het dak aan de inkomhal is uitgevoerd in steeldeckplaten.	Plan 1.9: A1 - Daken
