710 - INSP
ISO/IEC 17020
Origineel verslag

Controlebezoek - Periodiek [Hfst 6.5]

Verslagnummer: 5/17062026/60719/71544/1

Inspectie adres: Offenbossen 43, 2800 Mechelen (België)

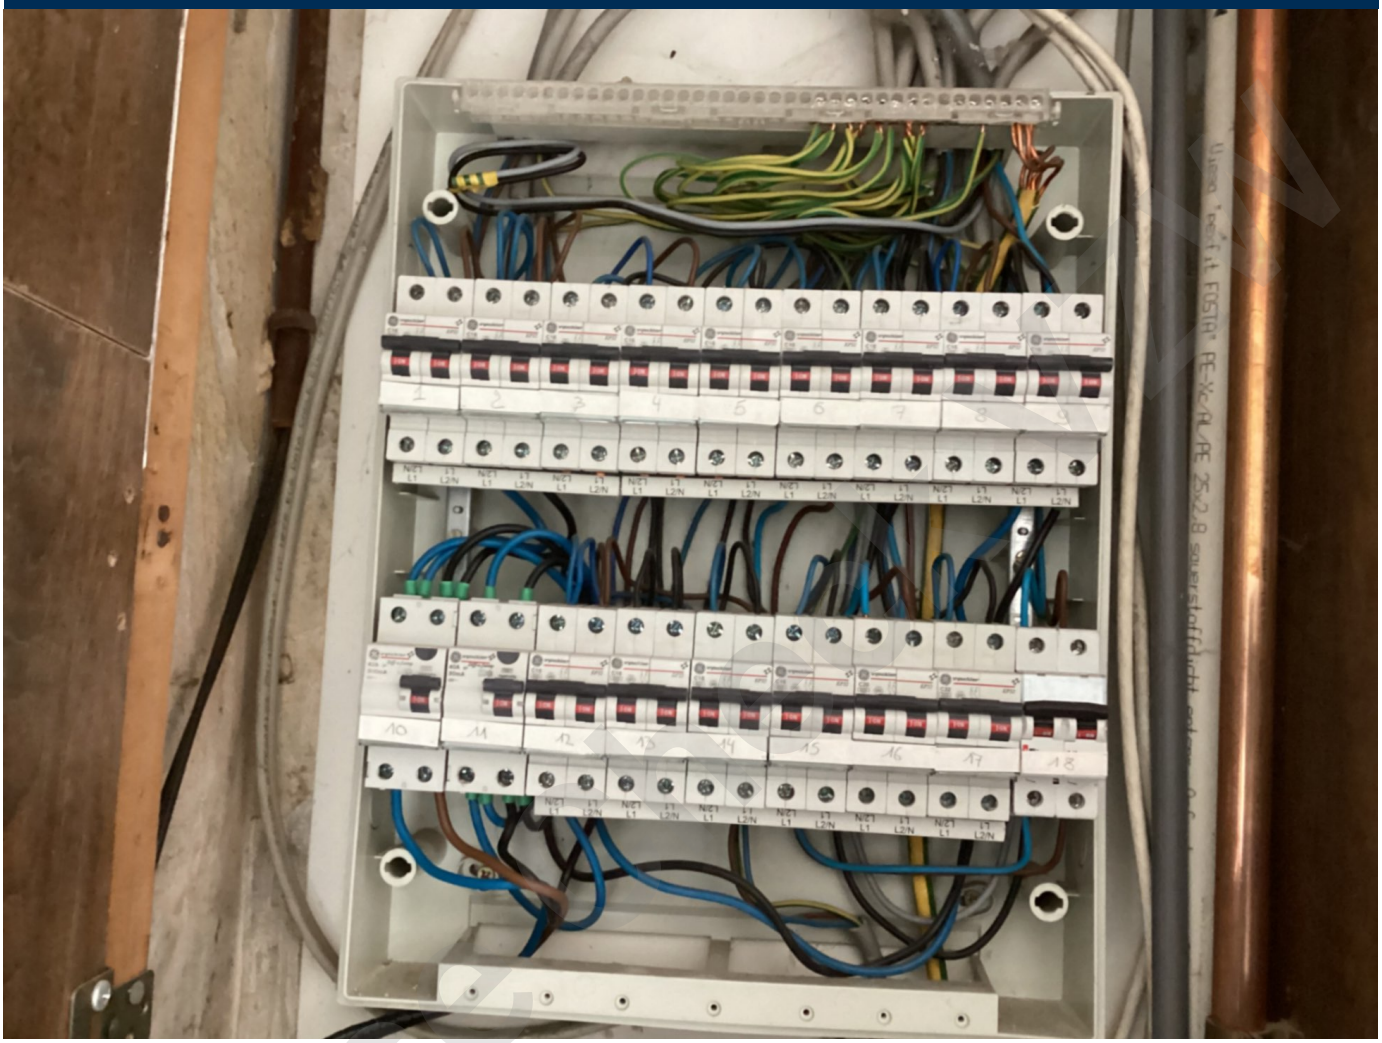
Elektrisch bord

- Het eendraadschema en situatieplan zijn niet aanwezig. - oAfd 3.1.2.1
- De sectiegrootte van de overbruggingen in de borden is niet aangepast aan de grootte van de beveiliging tegen overstromen. - oAfd 4.4.1.5
- De sectie van de geleiders is niet aangepast aan de grote van de automaten en zekeringen. - oAfd 4.4.1.5
- Geleiders van het type VOB zijn niet in een buis geplaatst en/of zoals het zou moeten. - oAfd 5.2.9.3

Extra opmerking: O.a. voedingskabel
