Asbestinventarisattest

Offenbossen 43, 2800 Mechelen

Attestnummer : **20260717-000175.000**
Uitgegeven op : **17.07.2026**
Geldig tot : **Onbeperkt** (tenzij de toestand wijzigt)

Asbestveilig (maar mogelijk niet asbestvrij)

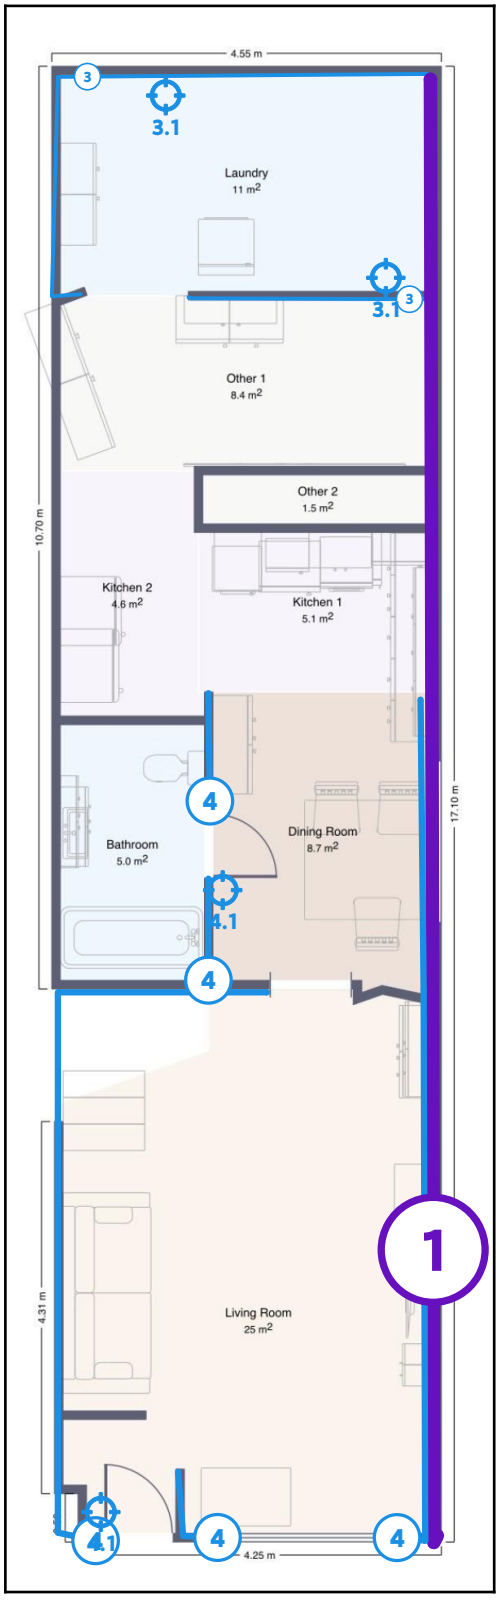
Plan 1.1: Gelijkvloers

1. Crepi	Advies	-
3. Cementen smeerlaag binnen	Geen asbest	-
3.1 Code: 1.00	Mengmonster	-
4. Pleisterwerk wanden	Geen asbest	-
4.1 Code: 0.01	Mengmonster	-

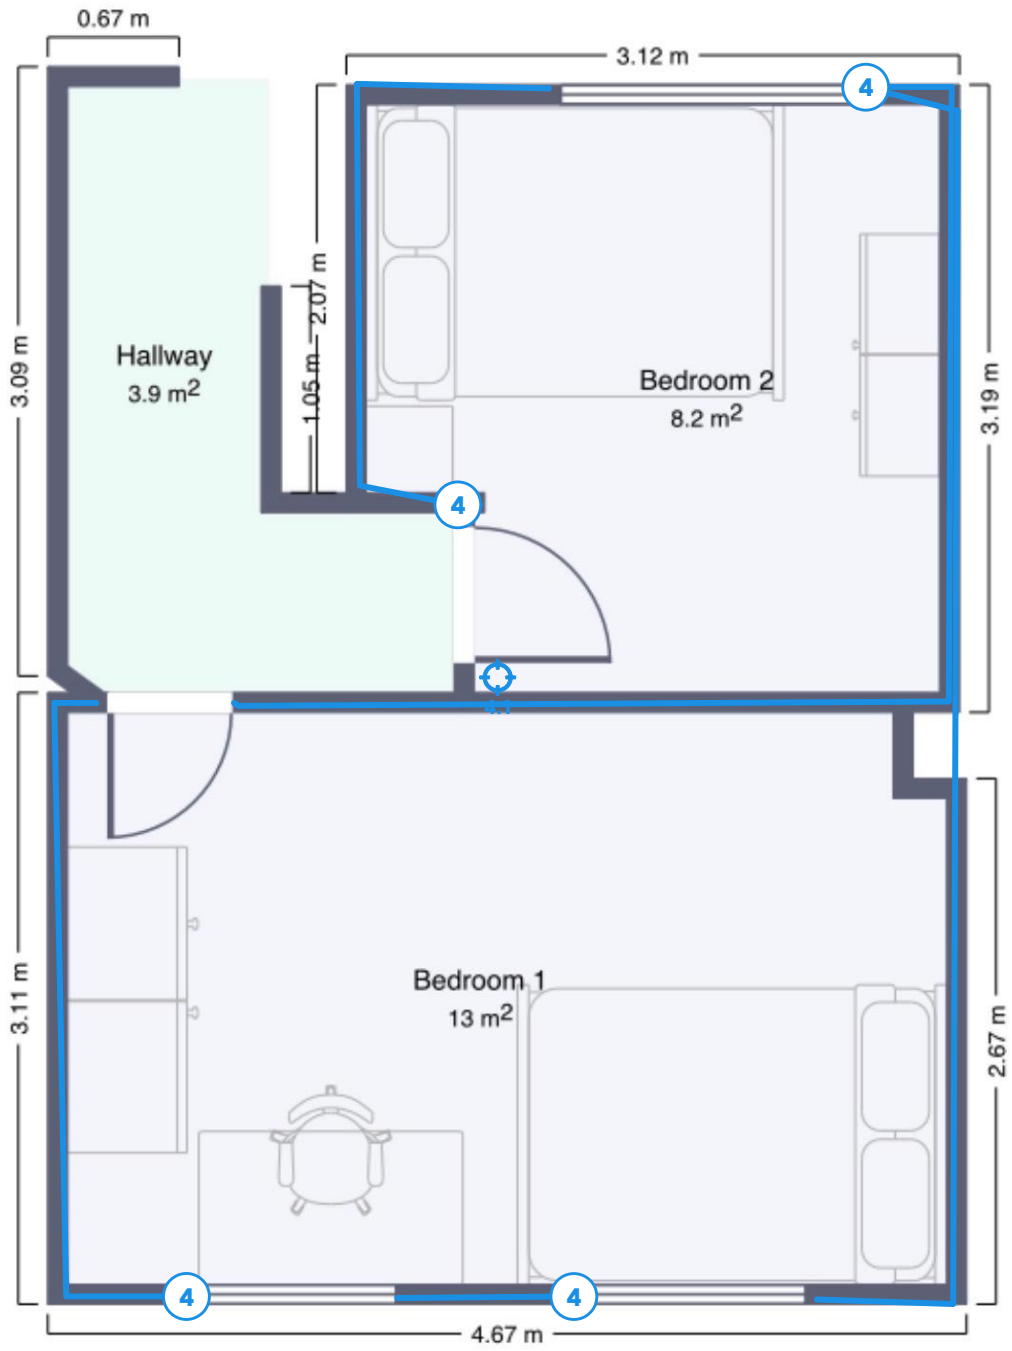
Plan 1.2: 1ste verdiep

Alle plafonds zijn voorzetpanelen.

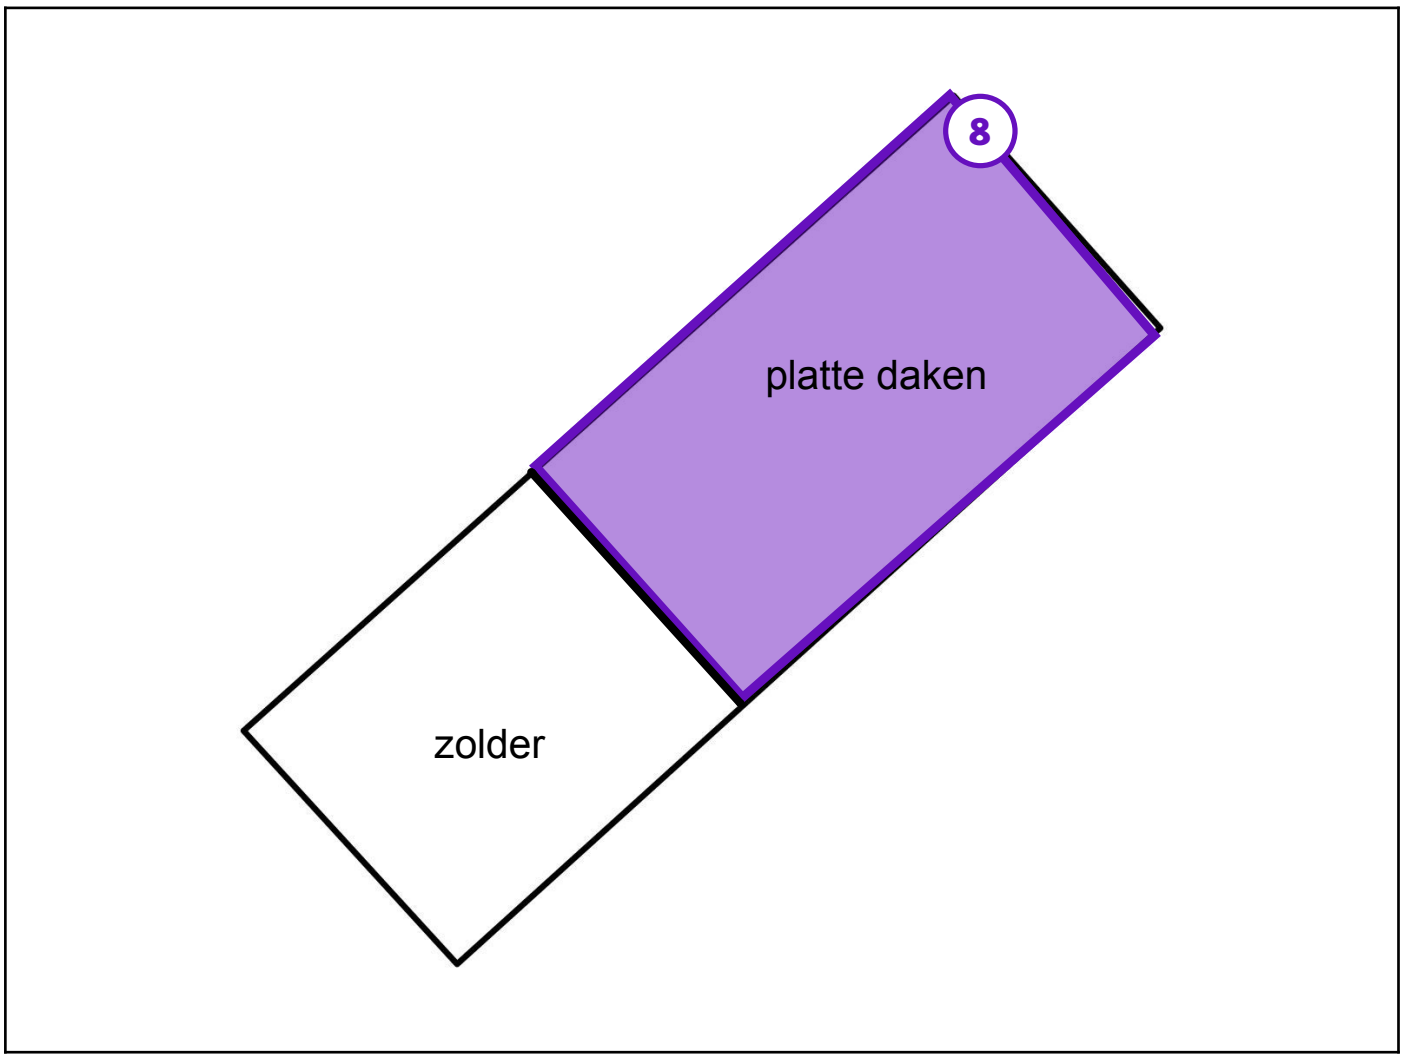
Plan 1.3: Zolder

Beschrijving	Type	Actie
8. Dakbedekking plat dak (niet verdacht)	Overige ruimte of materiaal	-

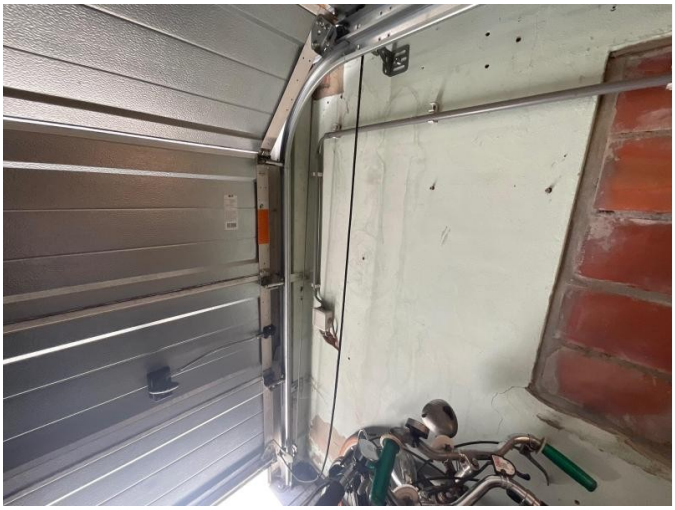
Fiche 3: Cementen smeerlaag binnen

Geen asbest

#	Type	Referentie	Resultaat
3.1	Mengmonster	1.00	Geen asbest

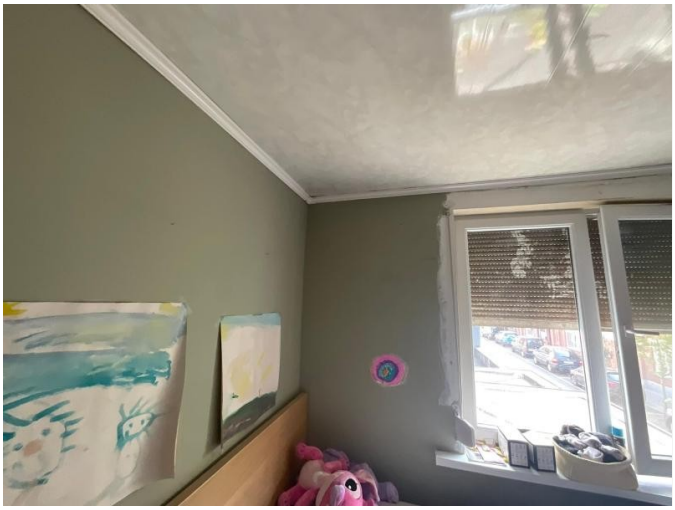
Fiche 4: Pleisterwerk wanden

Geen asbest

#	Type	Referentie	Resultaat
4.1	Mengmonster	0.01	Geen asbest
