Asbestinventarisattest

Grote Markt 72/4, 9100 Sint-Niklaas

Attestnummer : **20231107-000487.000**
Uitgegeven op : **07.11.2023**
Geldig tot : **07.11.2033**

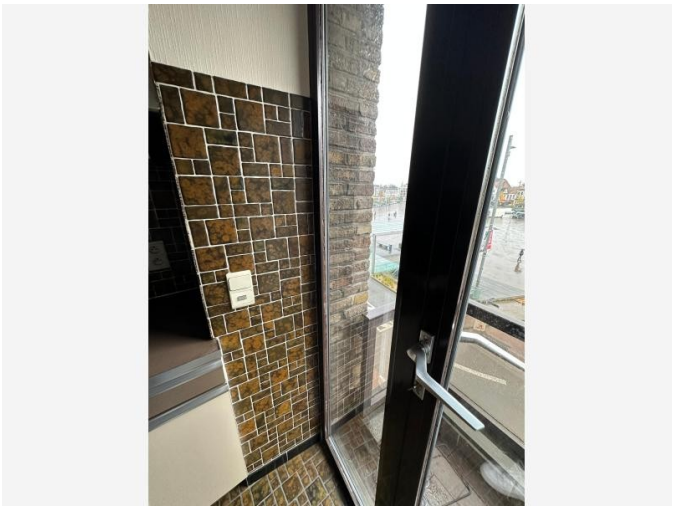
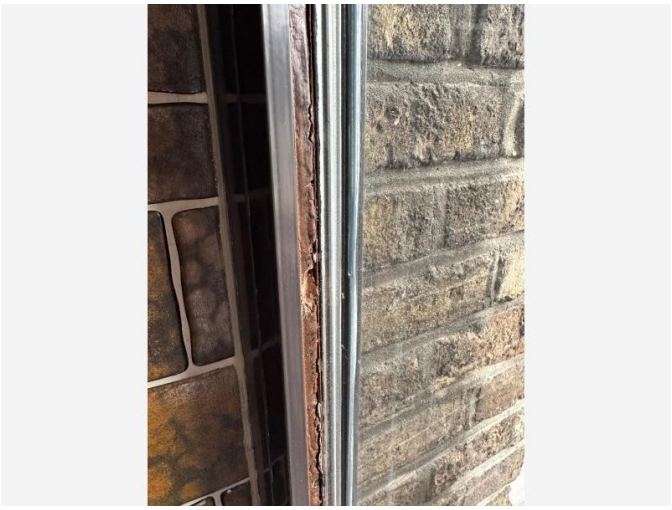
Fiche 4: Mastiek raam

Geen asbest

#	Type	Referentie	Resultaat
4.1	Puntmonster	staal mastiek	Geen asbest

Beschrijving	Mastiek raam
Omgeving	Binnen
Primaire drager	Wandopening verticaal (raam, deur, ...)
Bindmiddel van materiaal	Kitten, mastiek, pasta
