Asbestinventarisattest

Elzenstraat 37, 2540 Hove

Attestnummer : **20261101-000009.000**
Uitgegeven op : **01.11.2026**
Geldig tot : **Onbeperkt** (tenzij de toestand wijzigt)

Asbestveilig (maar mogelijk niet asbestvrij)

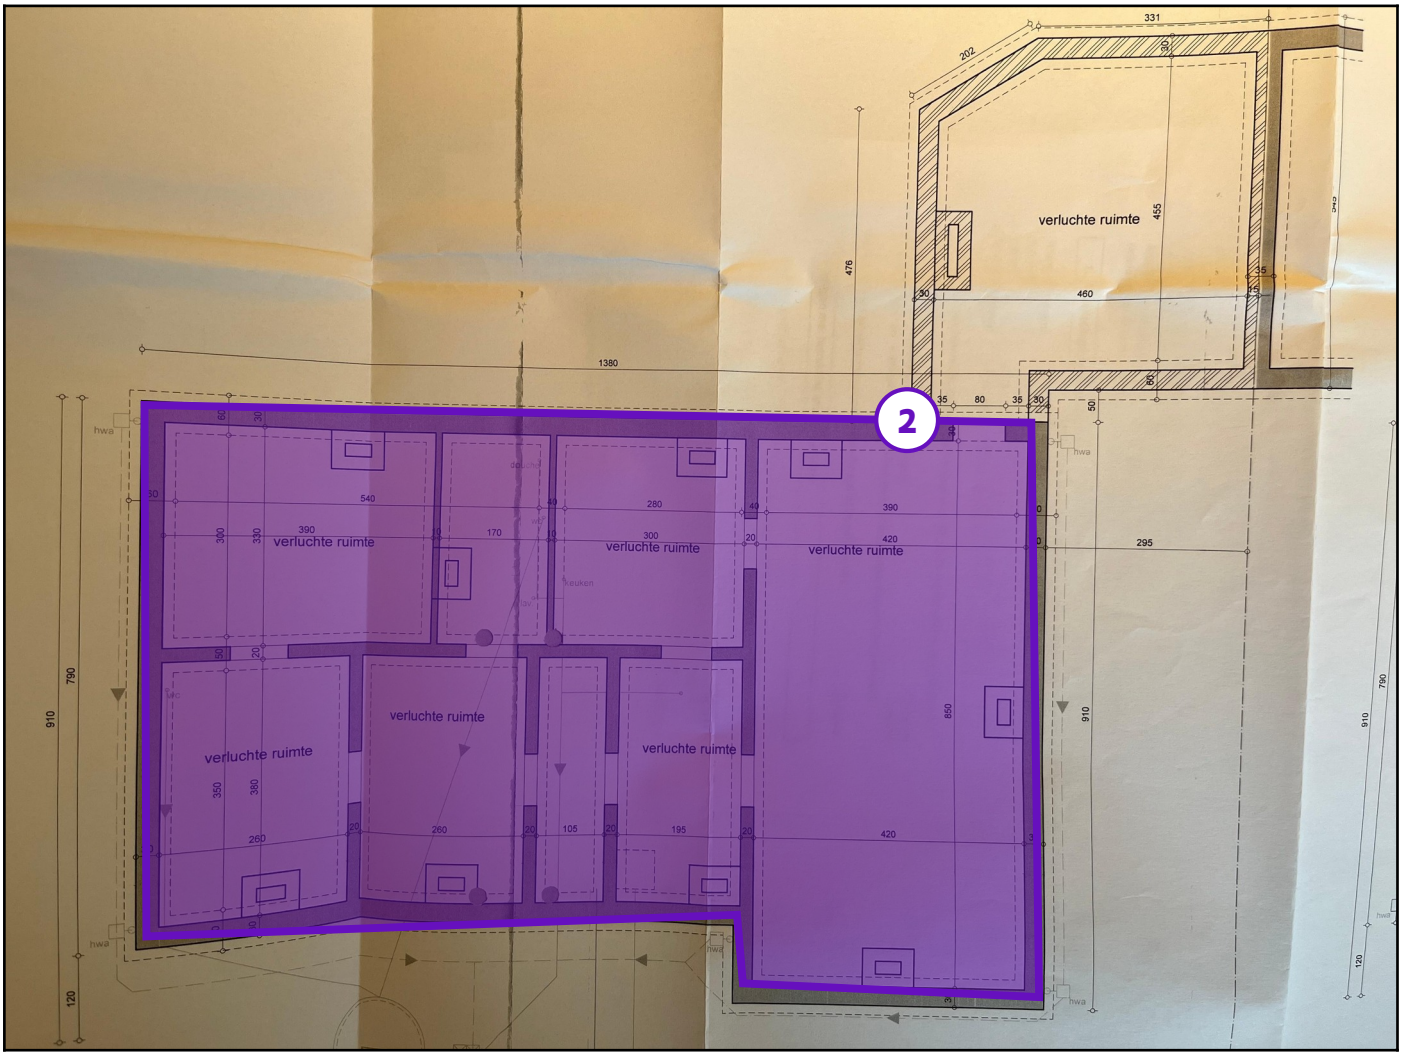
Plan 1.1: Kruipruimte

Beschrijving	Type	Actie
2. Kruipkelder	Beperking	-

Reden: Hoogte minder dan 1,5 meter

Uitleg van de asbestdeskundige: Ruimtes met een hoogte lager dan 1,5 meter hoeven in het kader van een asbestattest voor verkoop of schenking niet onderzocht te worden.

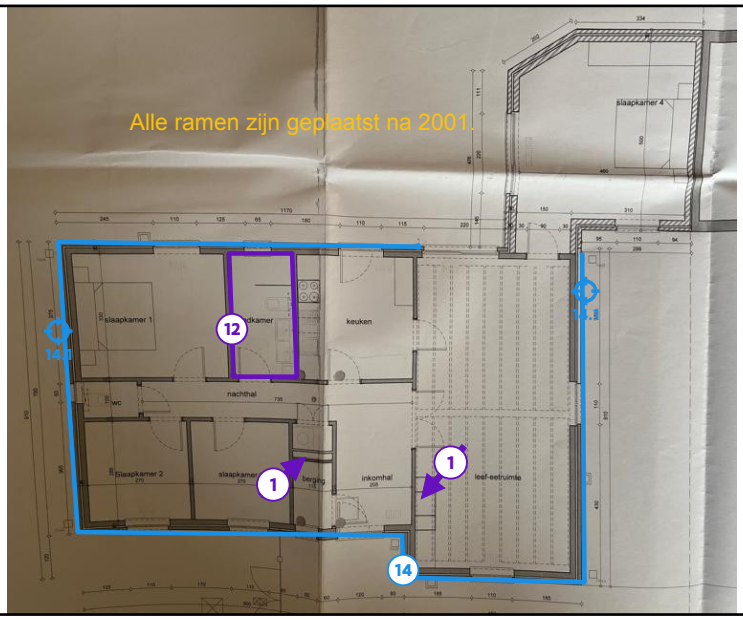
Plan 1.3: Plan gelijkvloers

Beschrijving	Type	Actie
1. Schouw woning	Beperking	-
12. Faiencetegels	Advies	-
14. Crepi gevel woning.	Geen asbest	-
14.1 Code: S02	Mengmonster	-
17. De kit van de ramen van de woning is niet asbest verdacht.	Overige ruimte of materiaal	-

Reden: Het te onderzoeken materiaal situeert zich hoger dan 3,50 m te rekenen vanaf een veilige ondergrond

Uitleg van de asbestdeskundige: De schouw bevat binnenin mogelijk een asbestcement rookgaskanaal. Laat dit onderzoeken bij eventuele werken.

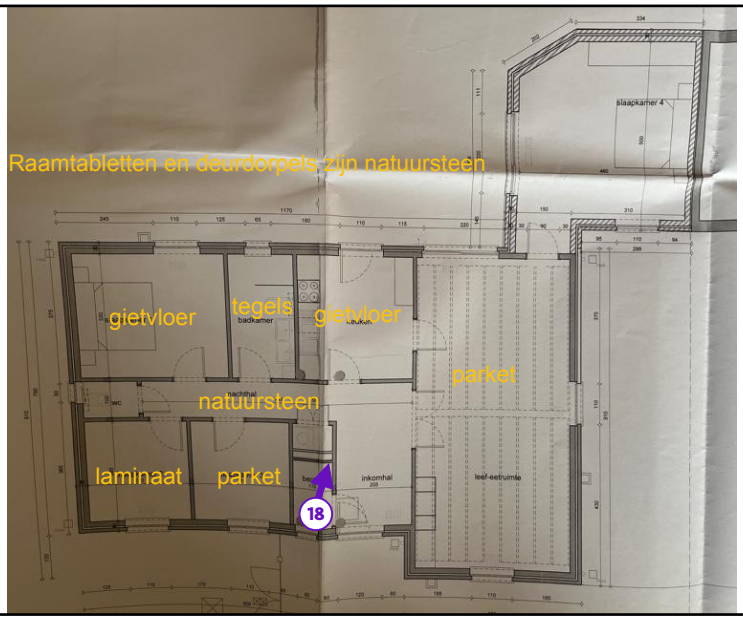
Plan 1.4: Plan gelijkvloers

Beschrijving	Type	Actie
7. Vloer is nagekeken.	Advies	-
8. Raamtabletten en deurdorpels zijn niet verdacht.	Advies	-
18. CV-ketel (niet-waarneembare materialen)	Overige ruimte of materiaal	-

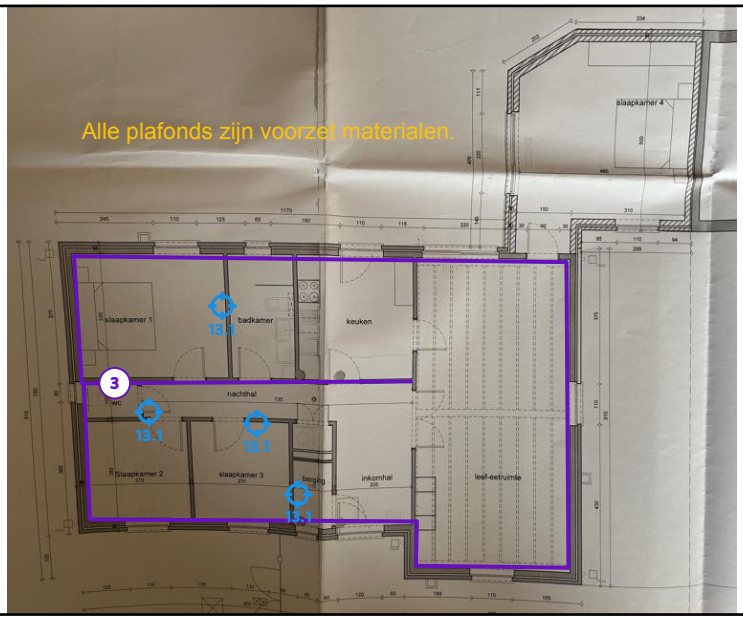
Plan 1.5: Plan gelijkvloers

Beschrijving	Type	Actie
3. Muren bestaande uit voorzetpanelen (gyproc).	Advies	-
6. Plafonds bestaande uit Gyproc en pvc lamellen in heel de woning.	Advies	-
13. Pleisterwerk wanden	Geen asbest	-
13.1 Code: S01	Mengmonster	-

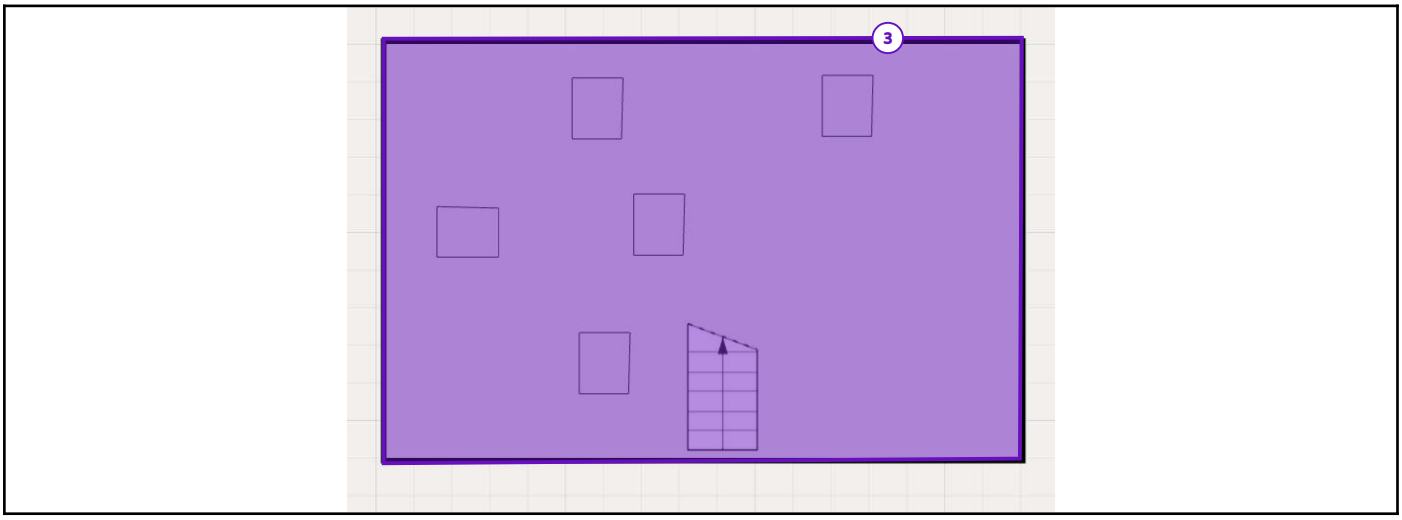
Plan 1.6: Plan zolder

Beschrijving	Type	Actie
3. Muren bestaande uit voorzetpanelen (gyproc).	Advies	-

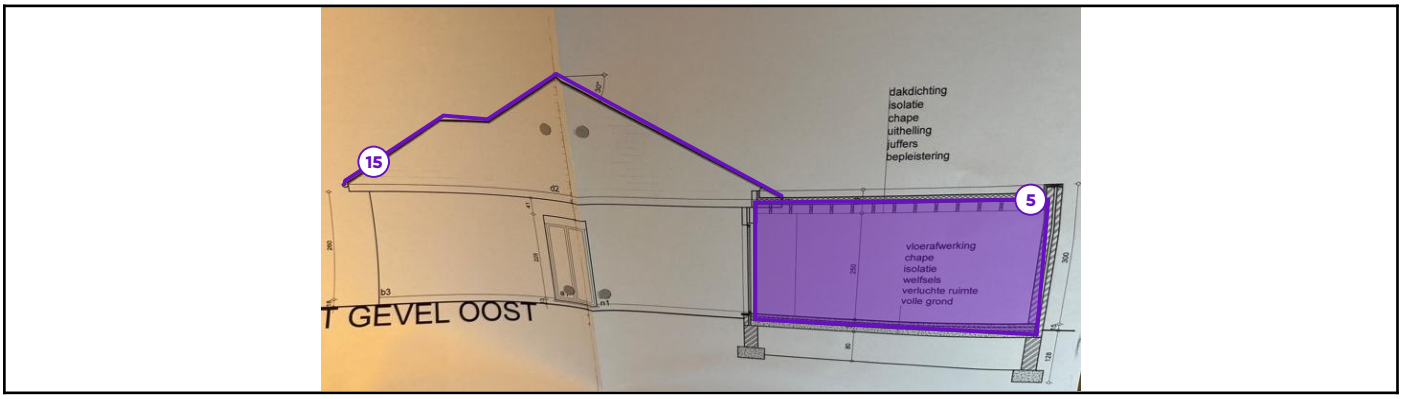
Plan 1.7: Plan snede

Beschrijving	Type	Actie
5. Uitbouw is gedaan in 2013.	Advies	-
15. Dak/onderdak schuin dak vernieuwd in 2016.	Overige ruimte of materiaal	-

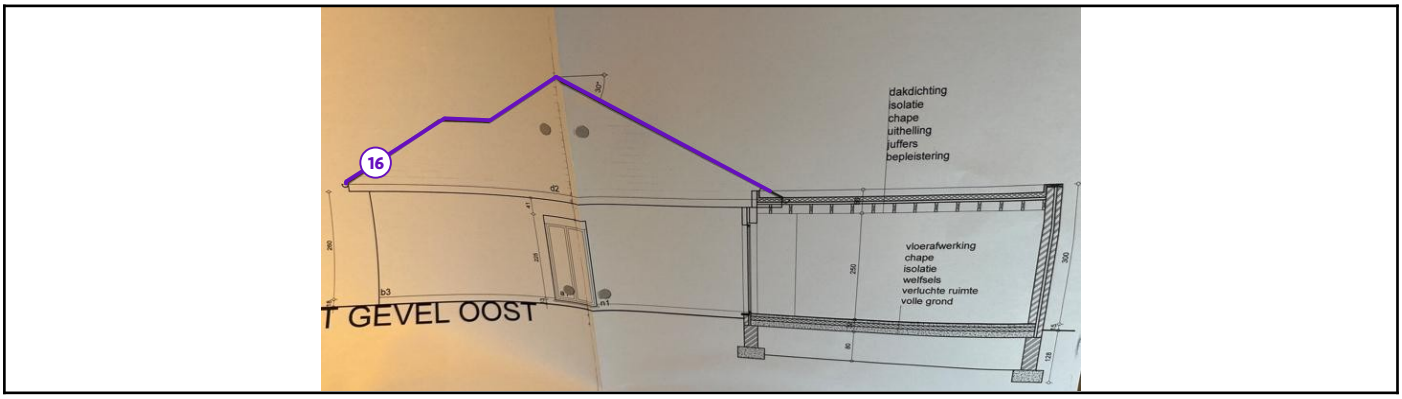
Plan 1.8: Plan snede

Beschrijving	Type	Actie
16. Dakbedekking bestaande uit pannen (niet verdacht)	Overige ruimte of materiaal	-

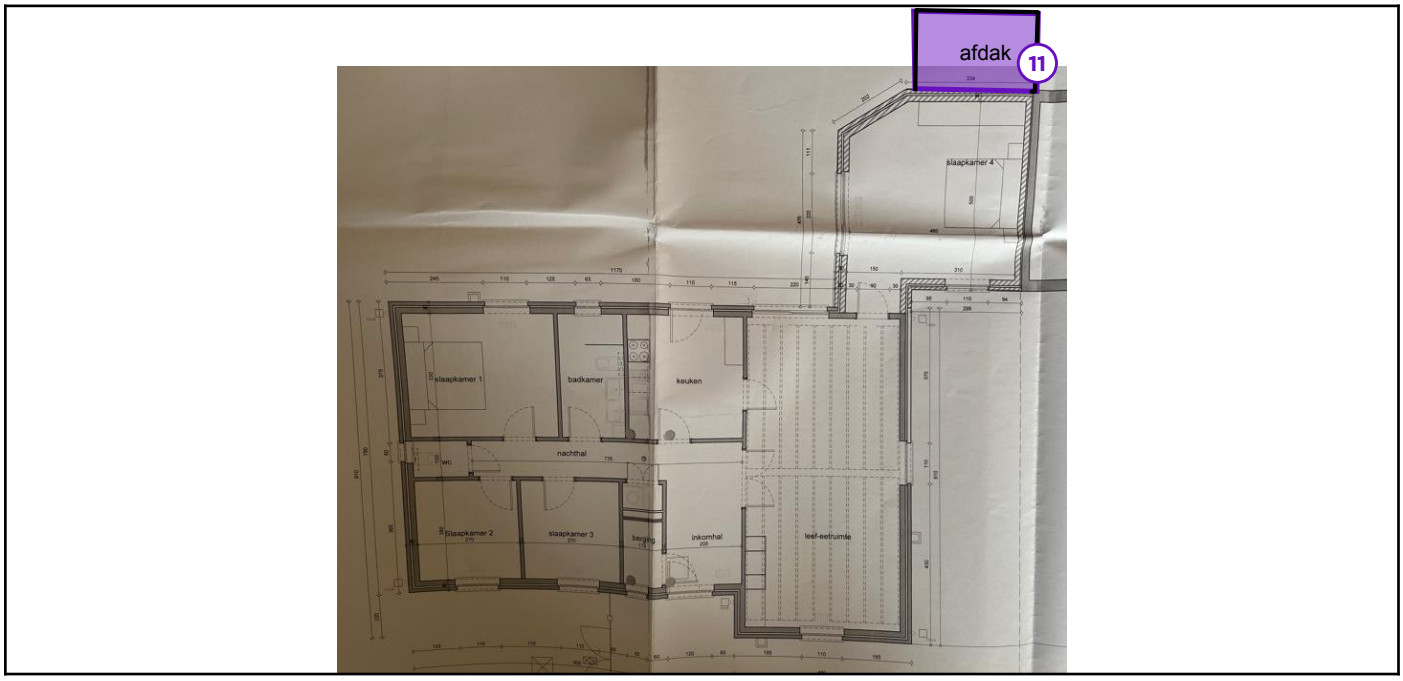
Plan 2.1: Plan afdak

Beschrijving	Type	Actie
11. Afdak vernieuwd in 2022.	Advies	-

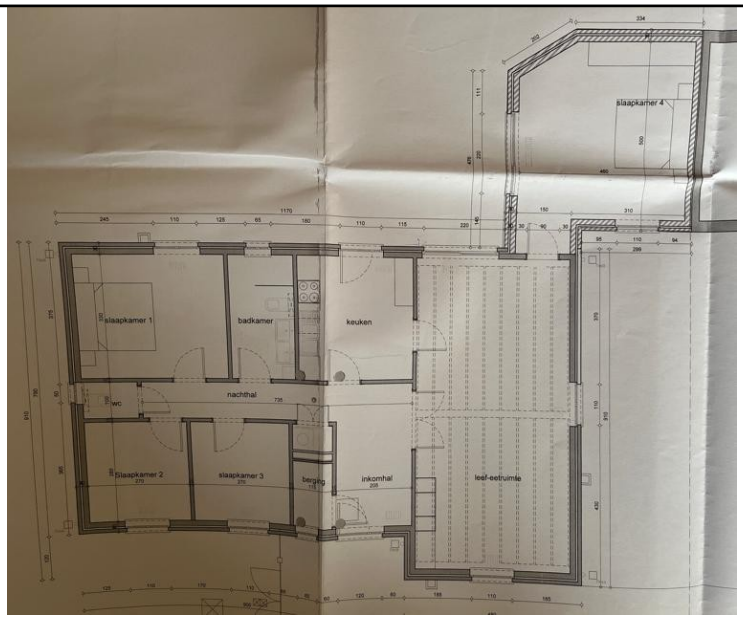
Plan 3.1: Plan tuinberging

Beschrijving	Type	Actie
10. Tuinberging is nagekeken	Advies	-

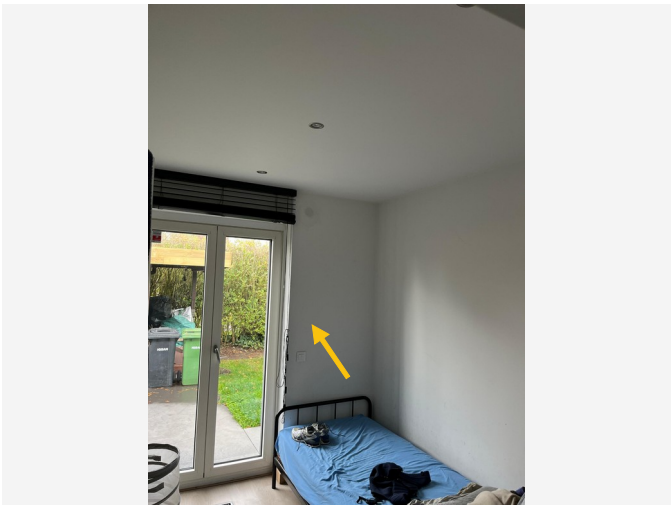
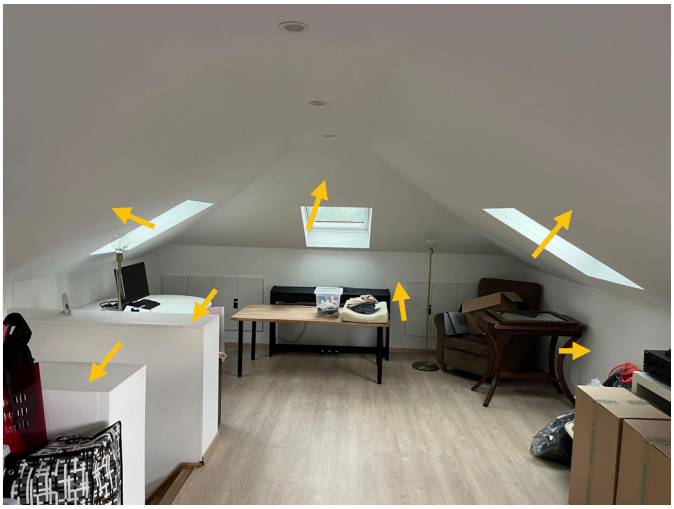
Fiche 3: Muren bestaande uit voorzetpanelen (gyproc).

Debuitenmuren in de woning zijn van gyproc.

Alle wanden op de zolder zijn bekleed met gyproc.

Controle achetr de gyproc is niet mogelijk.

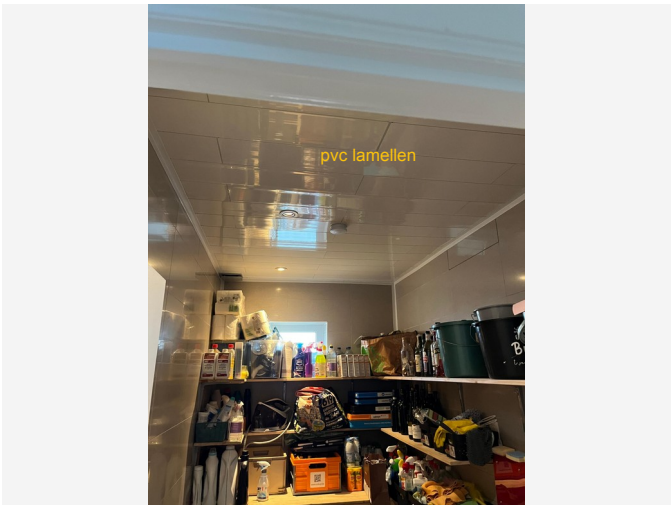
Fiche 6: Plafonds bestaande uit Gyproc en pvc lamellen in heel de woning.

Het plafond bestaat uit pvc platen in de wasplaats. Alle andere plafonds zijn van gyproc.

Onder de platen kon niet gekeken worden.

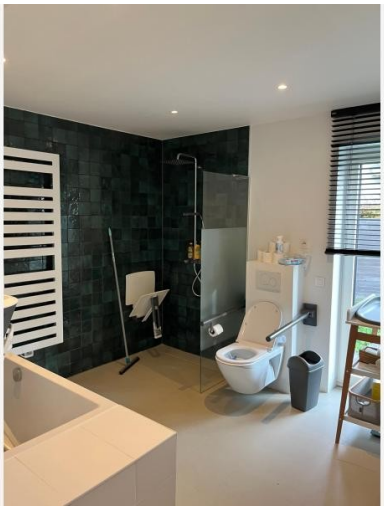
Fiche 9: Badkamer en keuken vernieuwd na 2021

De badkamer en de keuken zijn vernieuwd na 2021.

De badkamer is volledig vernieuwd. Eerst was het een slaapkamer.

Keuken is vernieuwd in 2021.

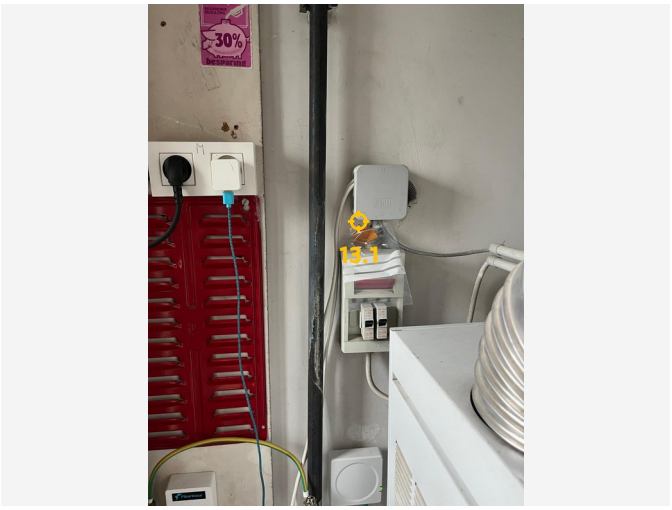
Fiche 13: Pleisterwerk wanden

Geen asbest

#	Type	Referentie	Resultaat
13.1	Mengmonster	S01	Geen asbest

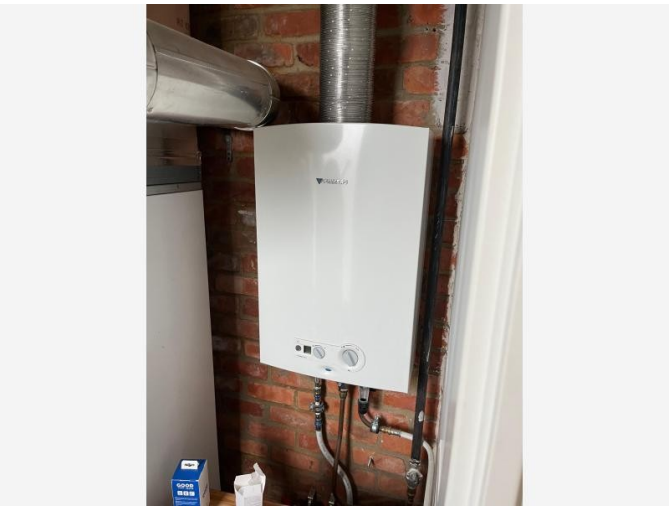
Beschrijving	Notitie	Terug te vinden op plannen
Fiche 18: CV-ketel (niet-waarneembare materialen)	De doorstroom-ketel bevat mogelijk asbestverdachte dichtingen en/of isolerend materiaal die niet waarneembaar zijn.	Plan 1.4: Plan gelijkvloers

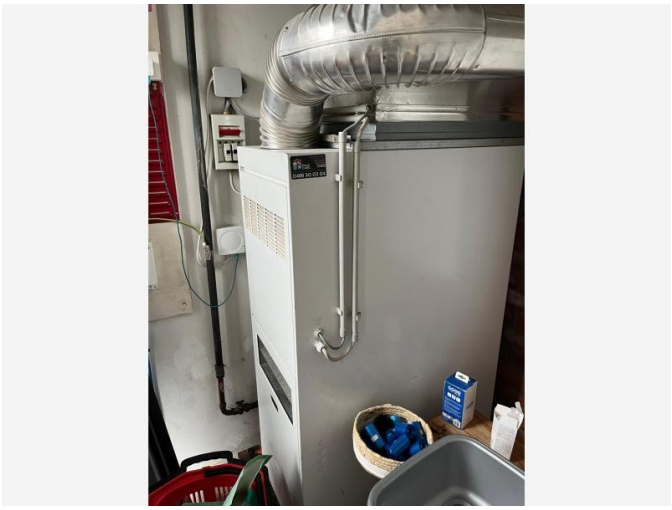
Beschrijving	Notitie	Terug te vinden op plannen
Fiche 19: Leidingisolatie (niet aanwezig)	Er is geen leidingisolatie aanwezig.	-
Fiche 20: Liftinfrastructuur (niet aanwezig)	Er is geen liftinfrastructuur aanwezig op de inspectielocatie.	-
Fiche 21: CV-ketel (niet waarneembare materialen)	De CV-ketel bevat mogelijk niet-waarneembare asbesthoudende pakkingen en/of elementen. Laat ze onderzoeken bij onderhoud of vervanging.	Plan 1.2: Plan gelijkvloers
