Asbestinventarisattest

Dreefweg 8A, 2321 Hoogstraten

Attestnummer : **20261123-000408.000**
Uitgegeven op : **23.11.2026**
Geldig tot : **23.11.2036**

Niet-asbestveilig

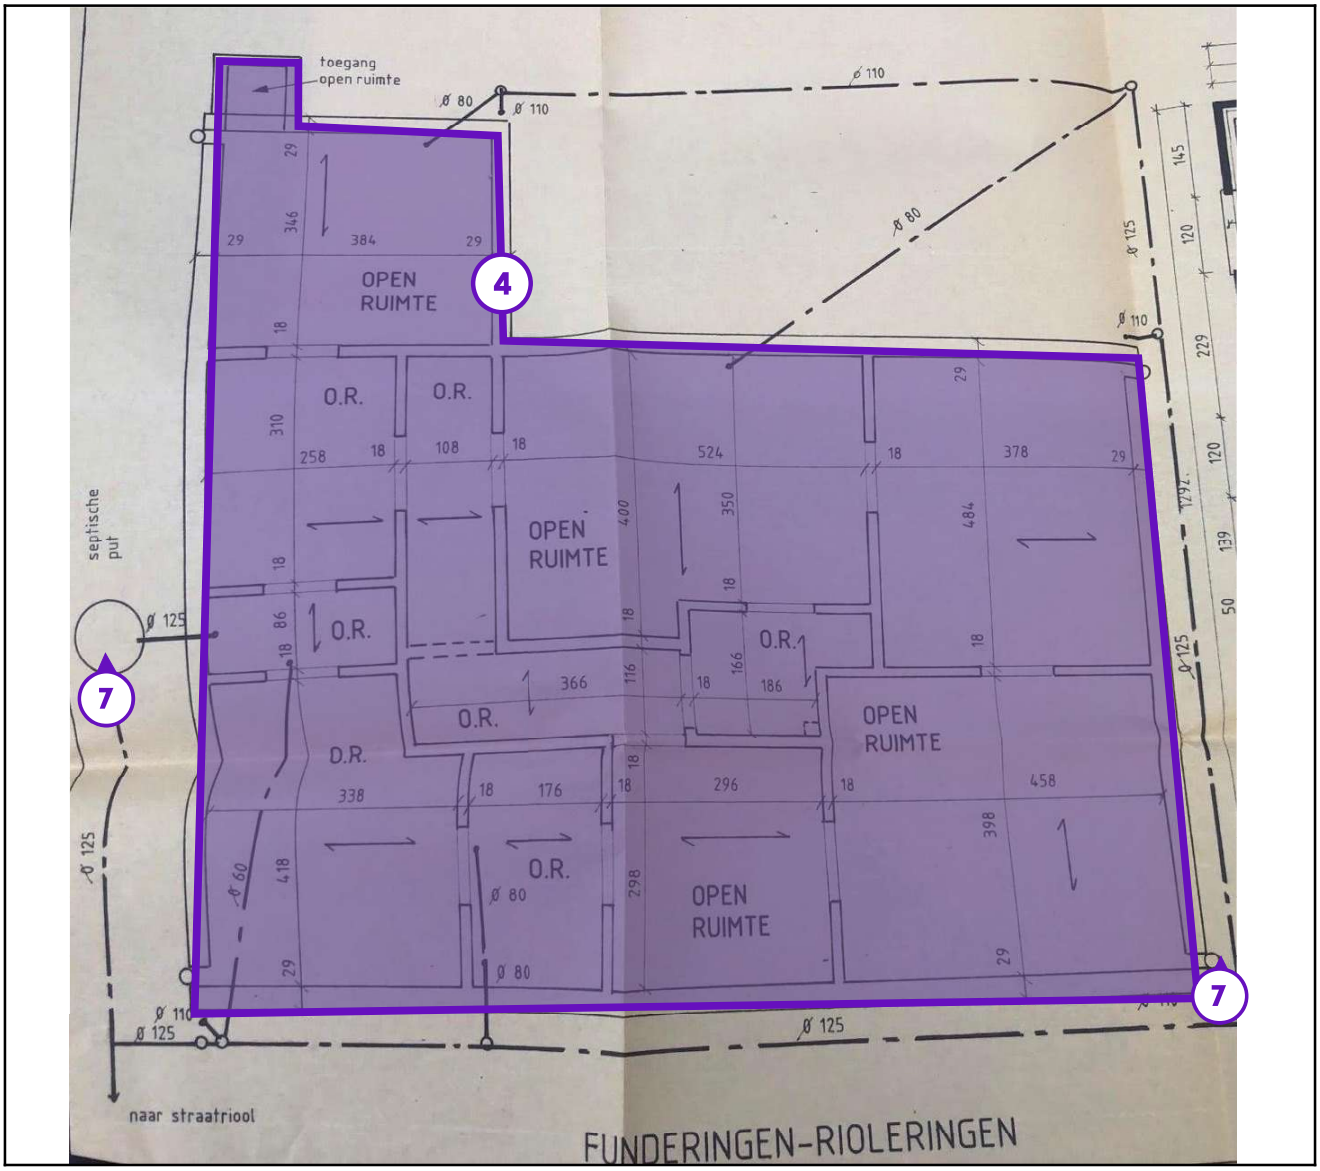
Plan 1.1: Grondplan fundering

Beschrijving	Type	Actie
4. Kruipkelder	Beperking	-
7. Buizen in de controleput	Advies	-

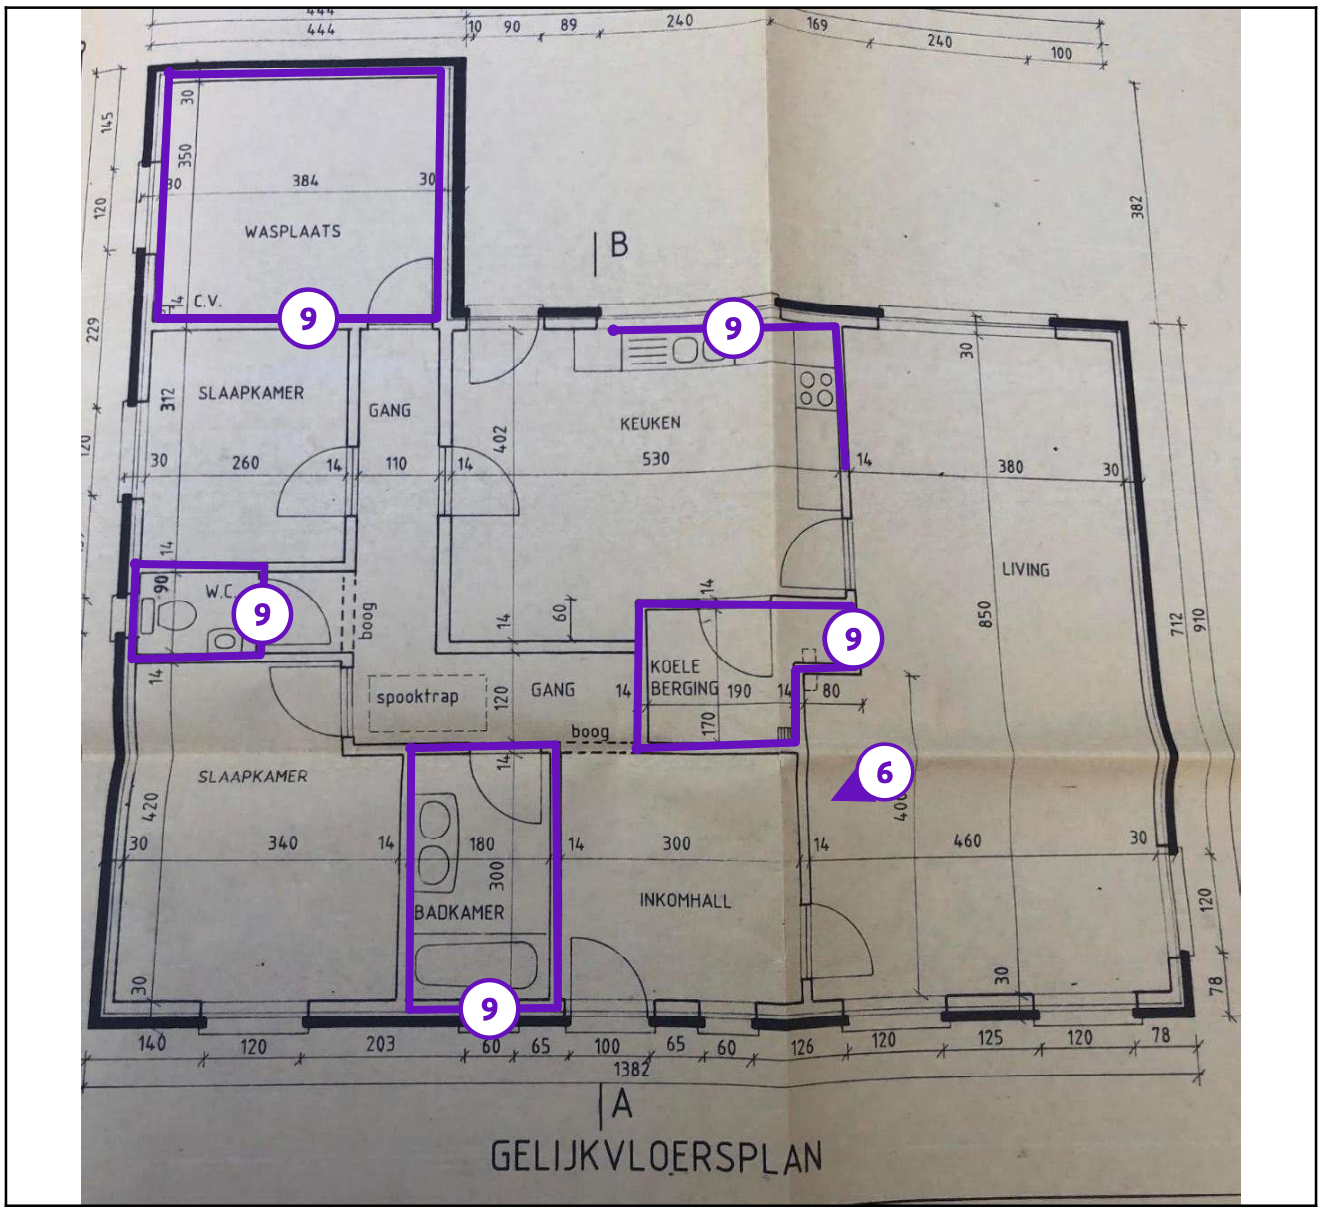
Plan 1.2: Grondplan gelijkvloers

Beschrijving	Type	Actie
6. Kachelkoord	Advies	-
9. Faiencetegels (lijm)	Advies	-

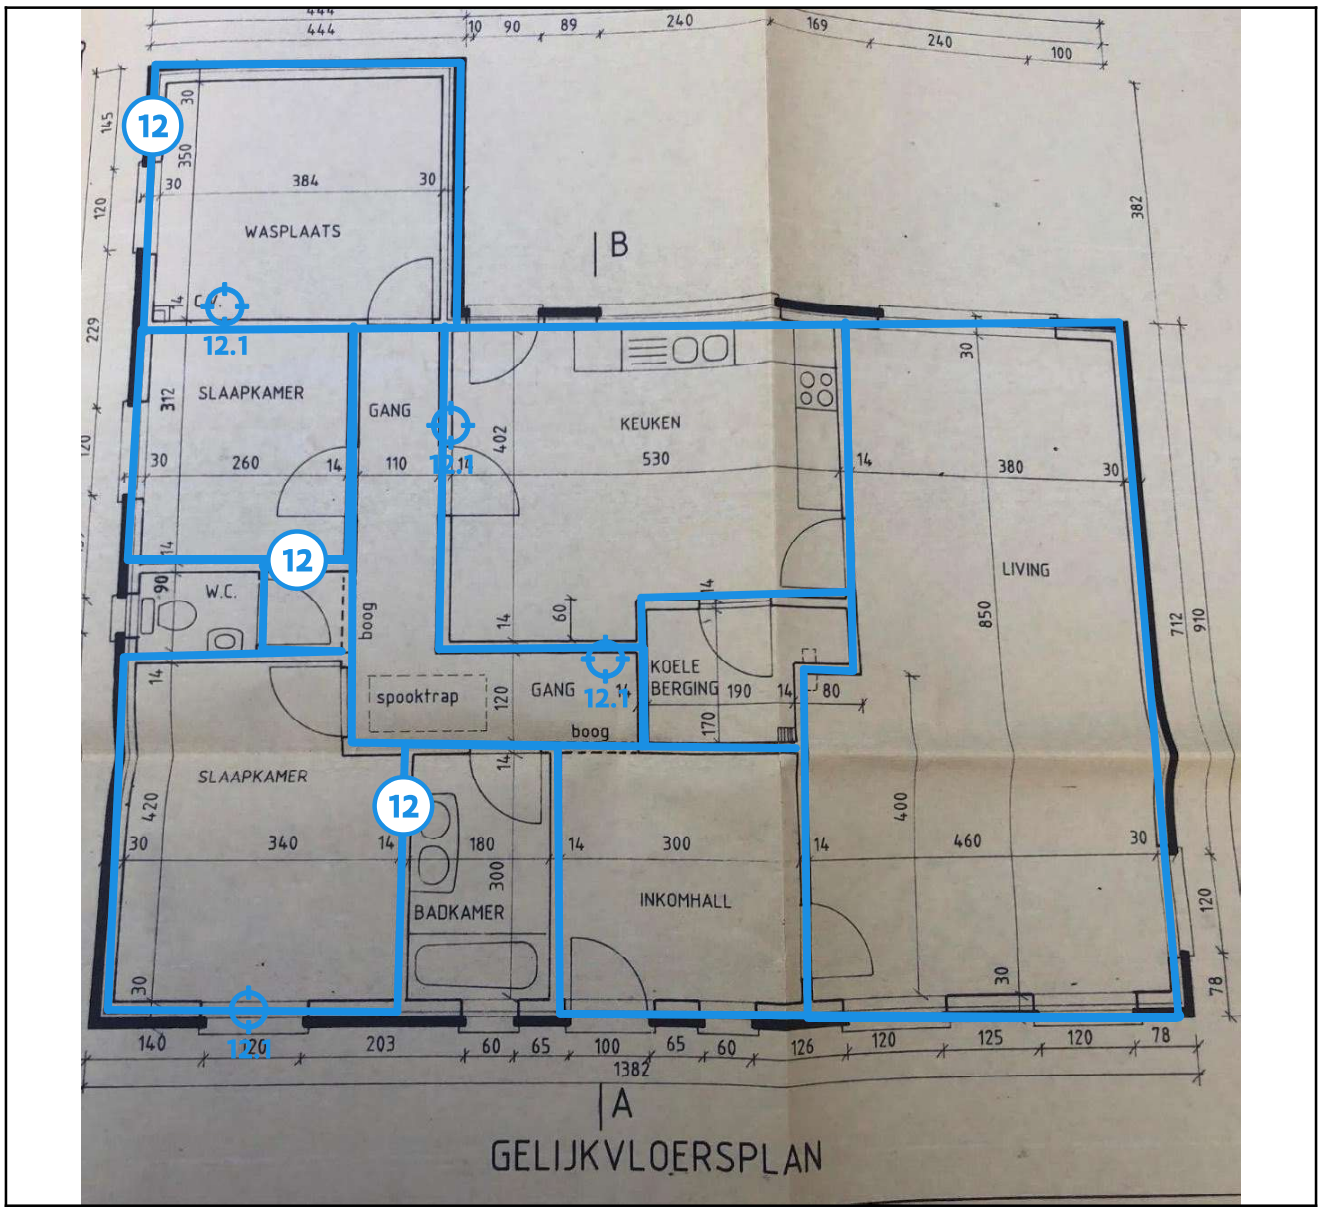
Plan 1.3: Grondplan gelijkvloers muren

Beschrijving	Type	Actie
12. Pleisterwerk wanden	Geen asbest	-
12.1 Code: MM04	Mengmonster	-

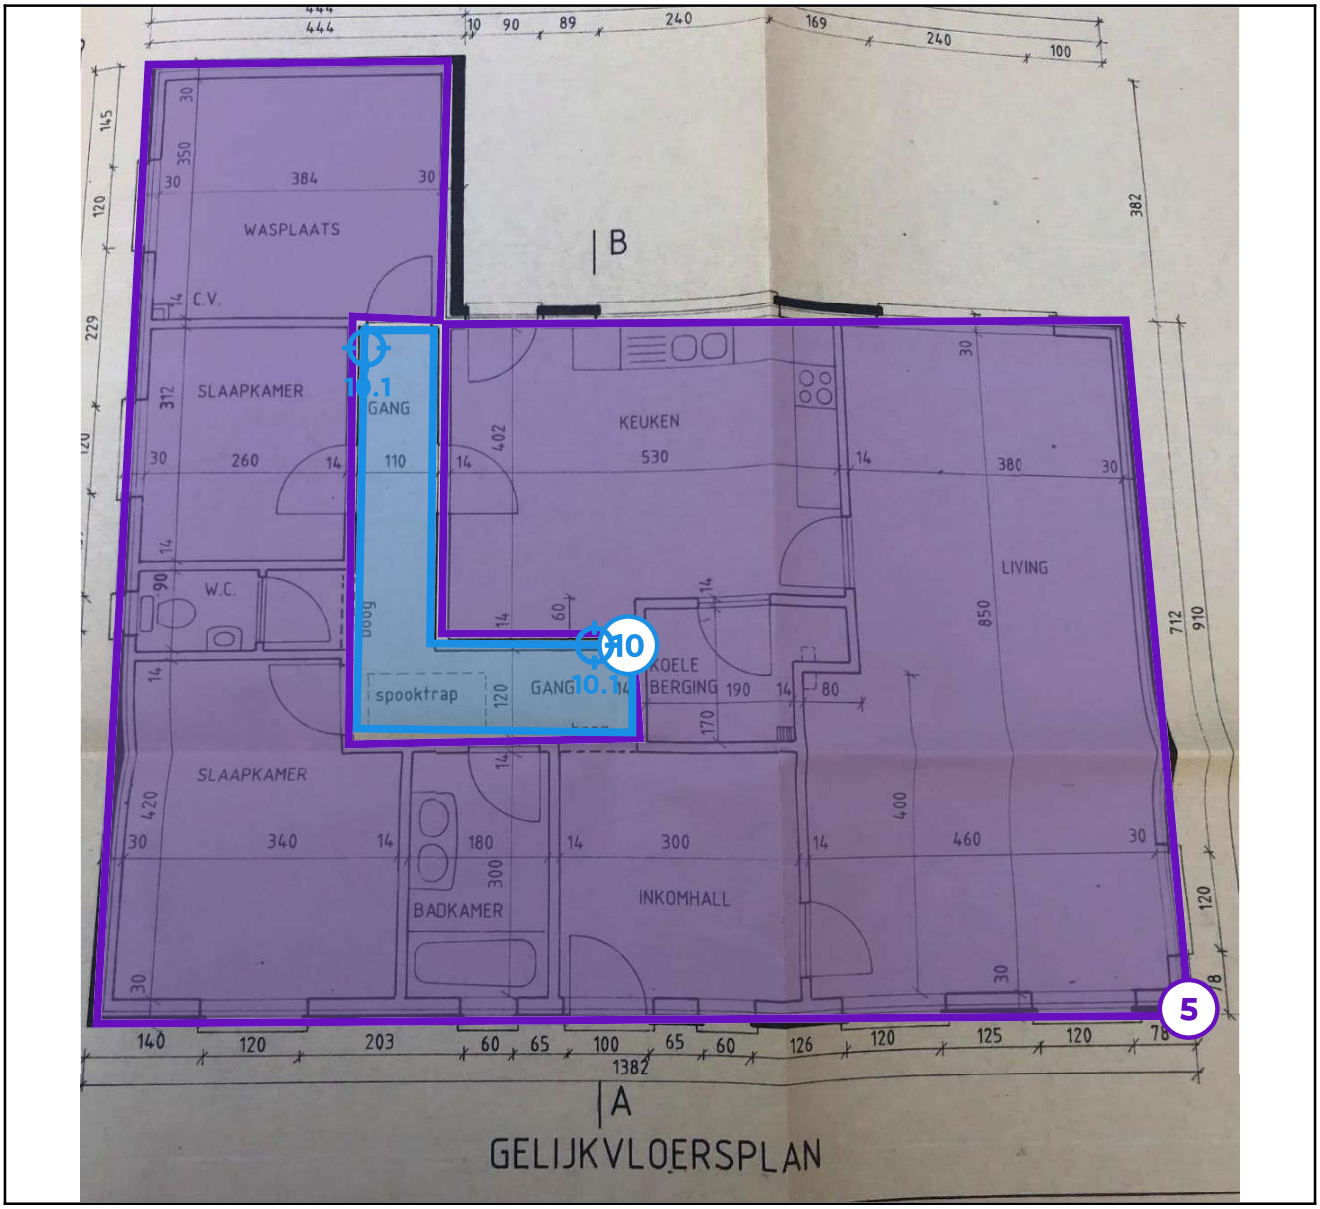
Plan 1.4: Grondplan gelijkvloers plafonds

Beschrijving	Type	Actie
5. Plafonds bestaande uit voorzetpanelen	Advies	-
10. Pleisterwerk plafonds	Geen asbest	-
10.1 Code: MM05	Mengmonster	-

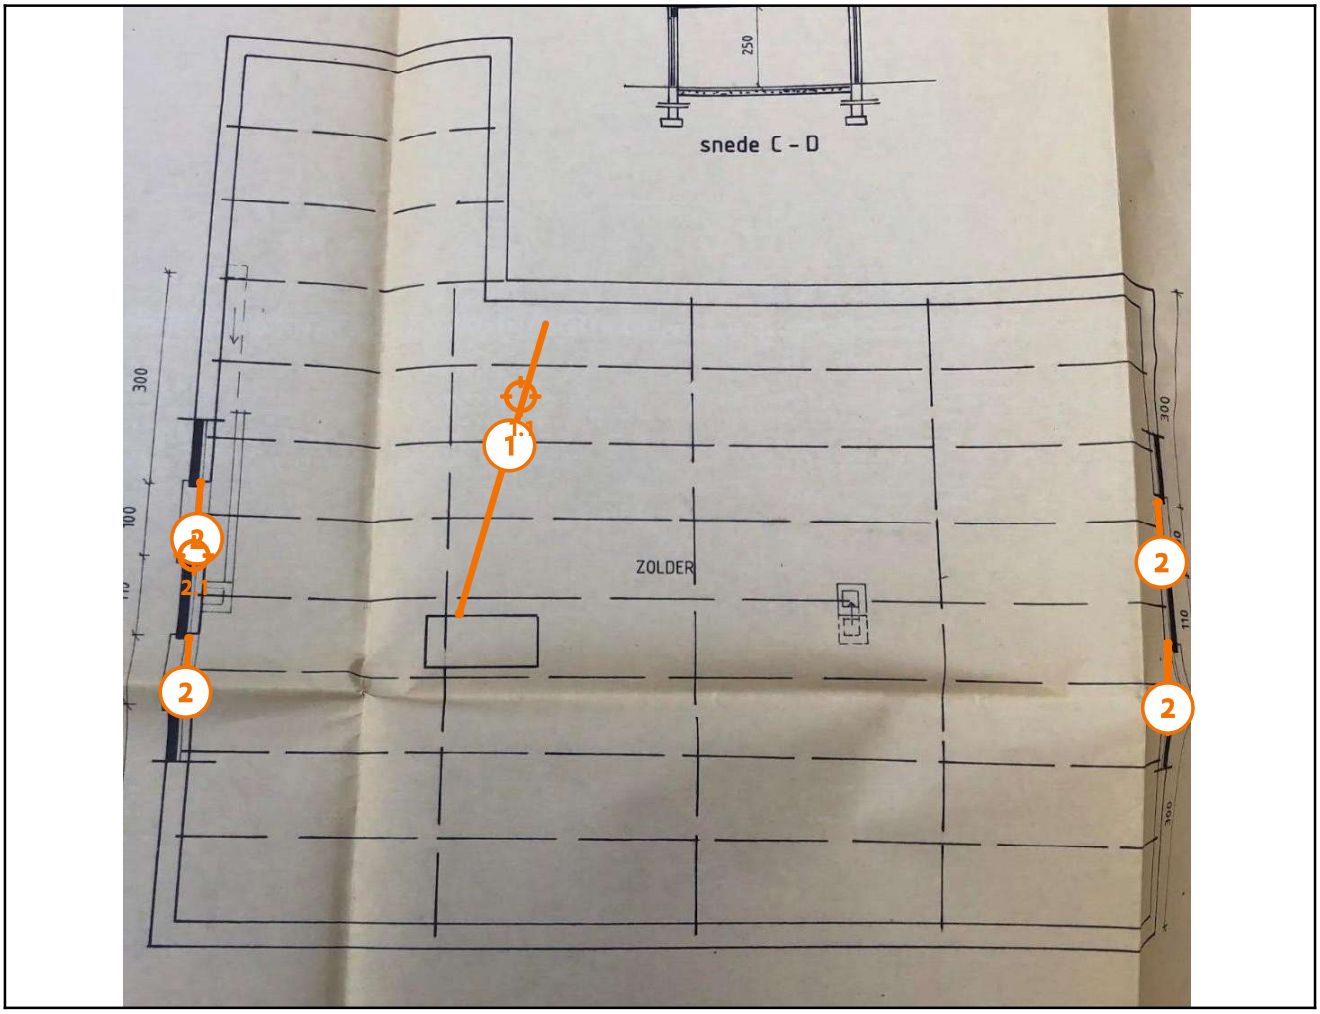
Plan 1.5: Grondplan zolder

Beschrijving	Type	Actie
1. Schouw	Asbestmateriaal	Verwijderen
1.1 Code: MM01	Puntmonster	-
2. Vensterbank type massal	Asbestmateriaal	Verwijderen
2.1 Code: MM03	Puntmonster	-

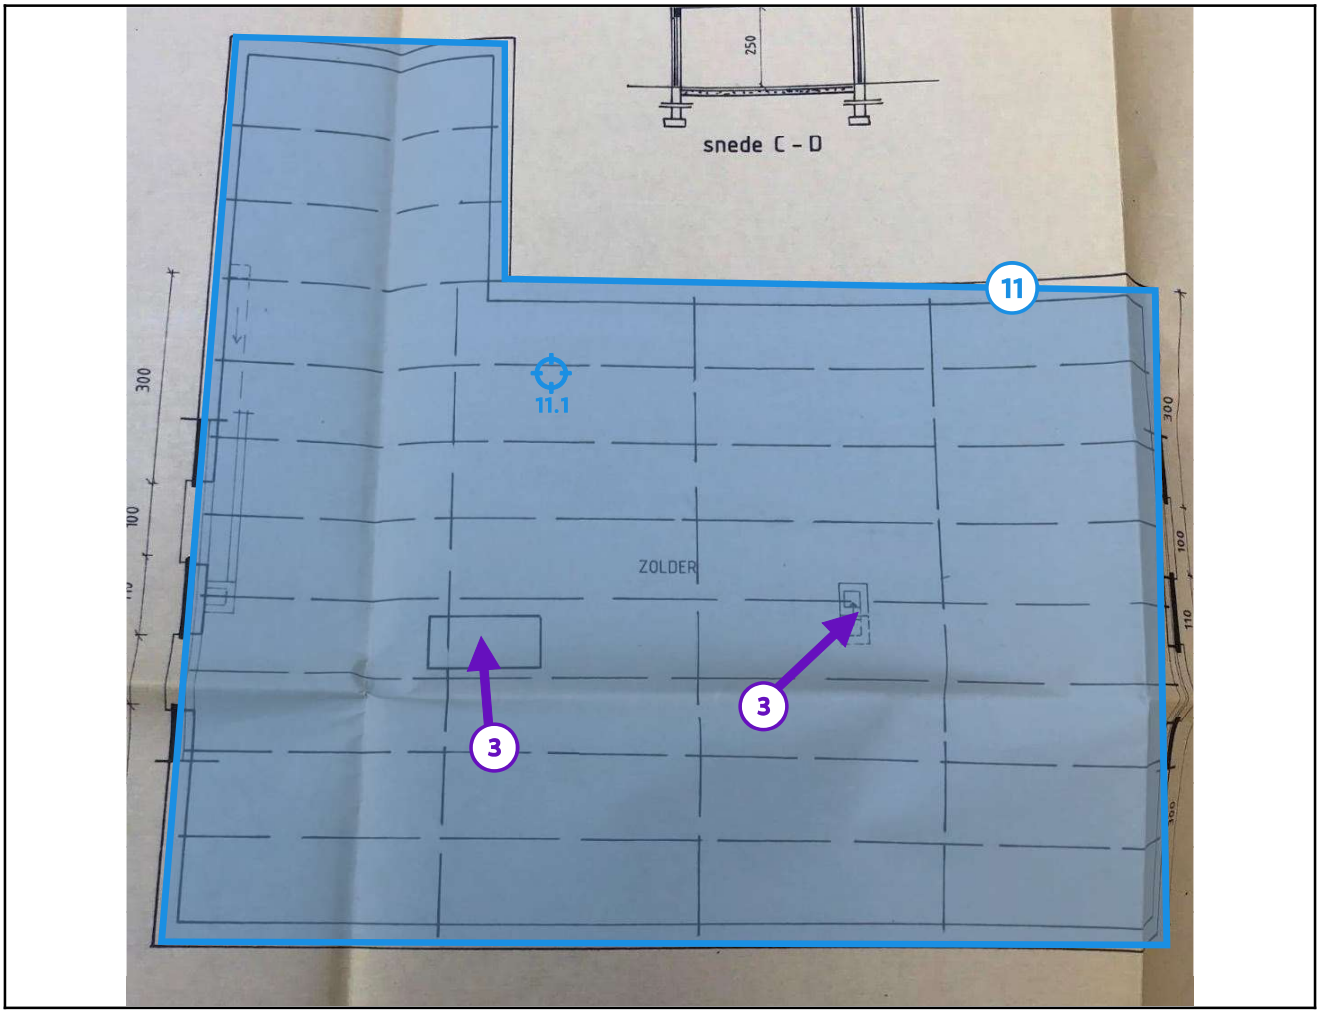
Plan 1.6: Grondplan onderdak

Beschrijving	Type	Actie
3. Schouw	Beperking	-
11. Onderdak type Menuiserite	Geen asbest	-
11.1 Code: MM02	Puntmonster	-

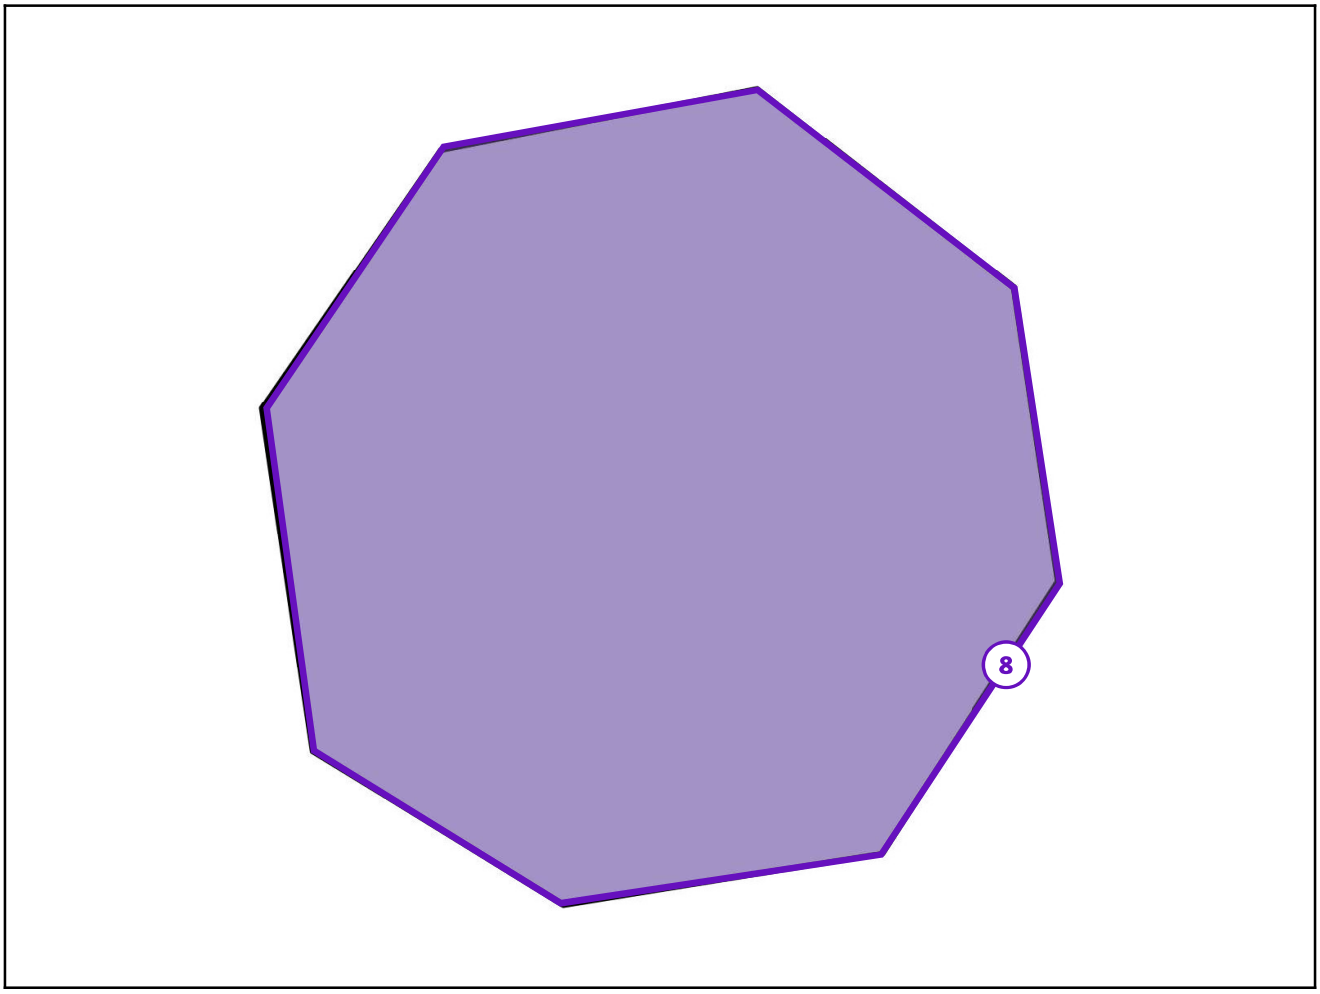
Plan 2.1: Grondplan prieel

Beschrijving	Type	Actie
8. Prieel	Advies	-

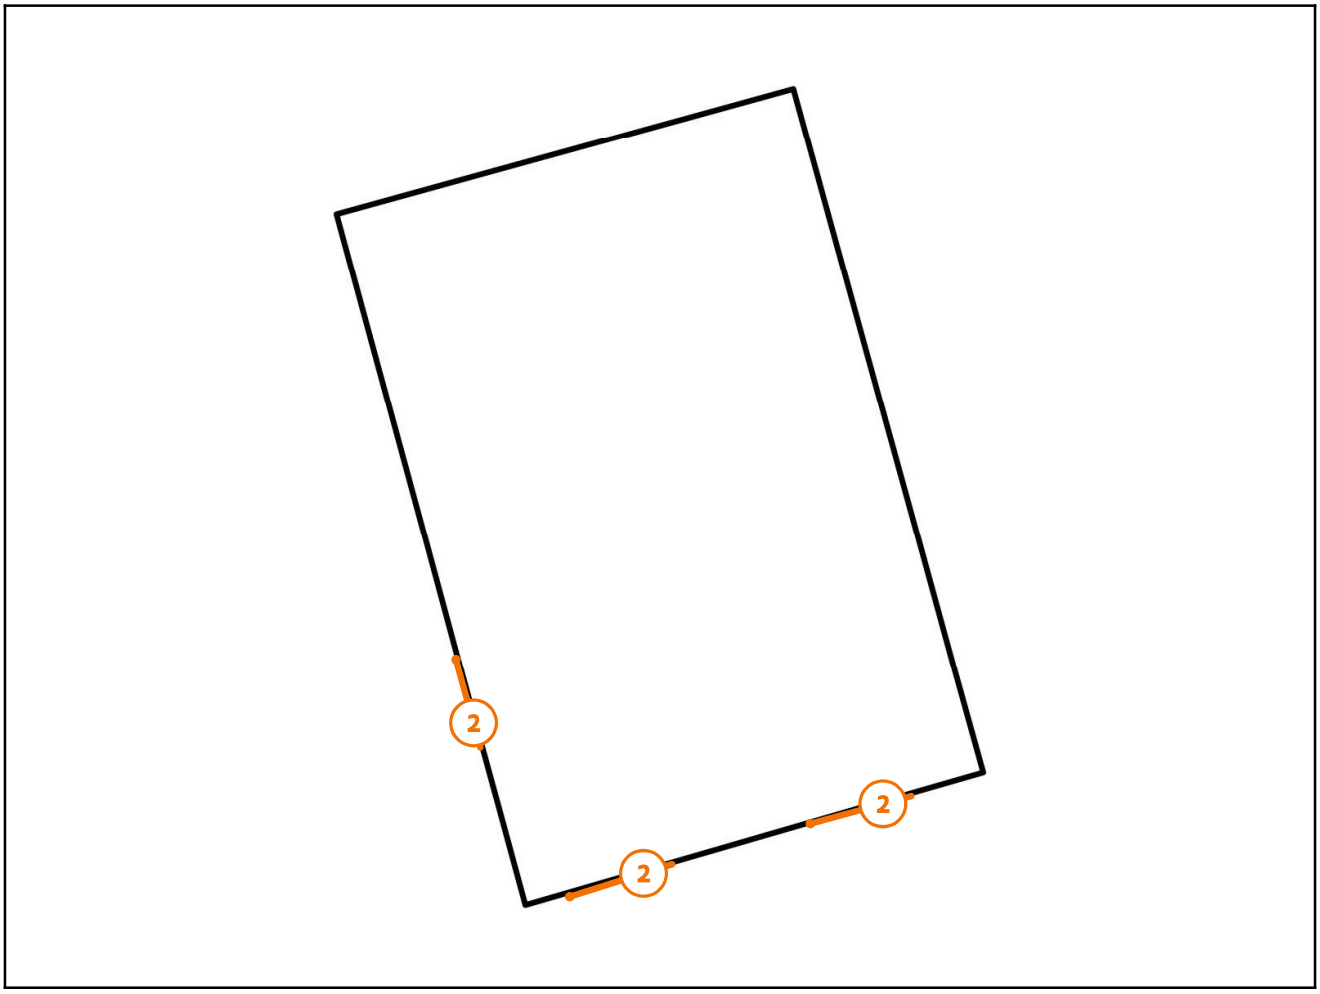
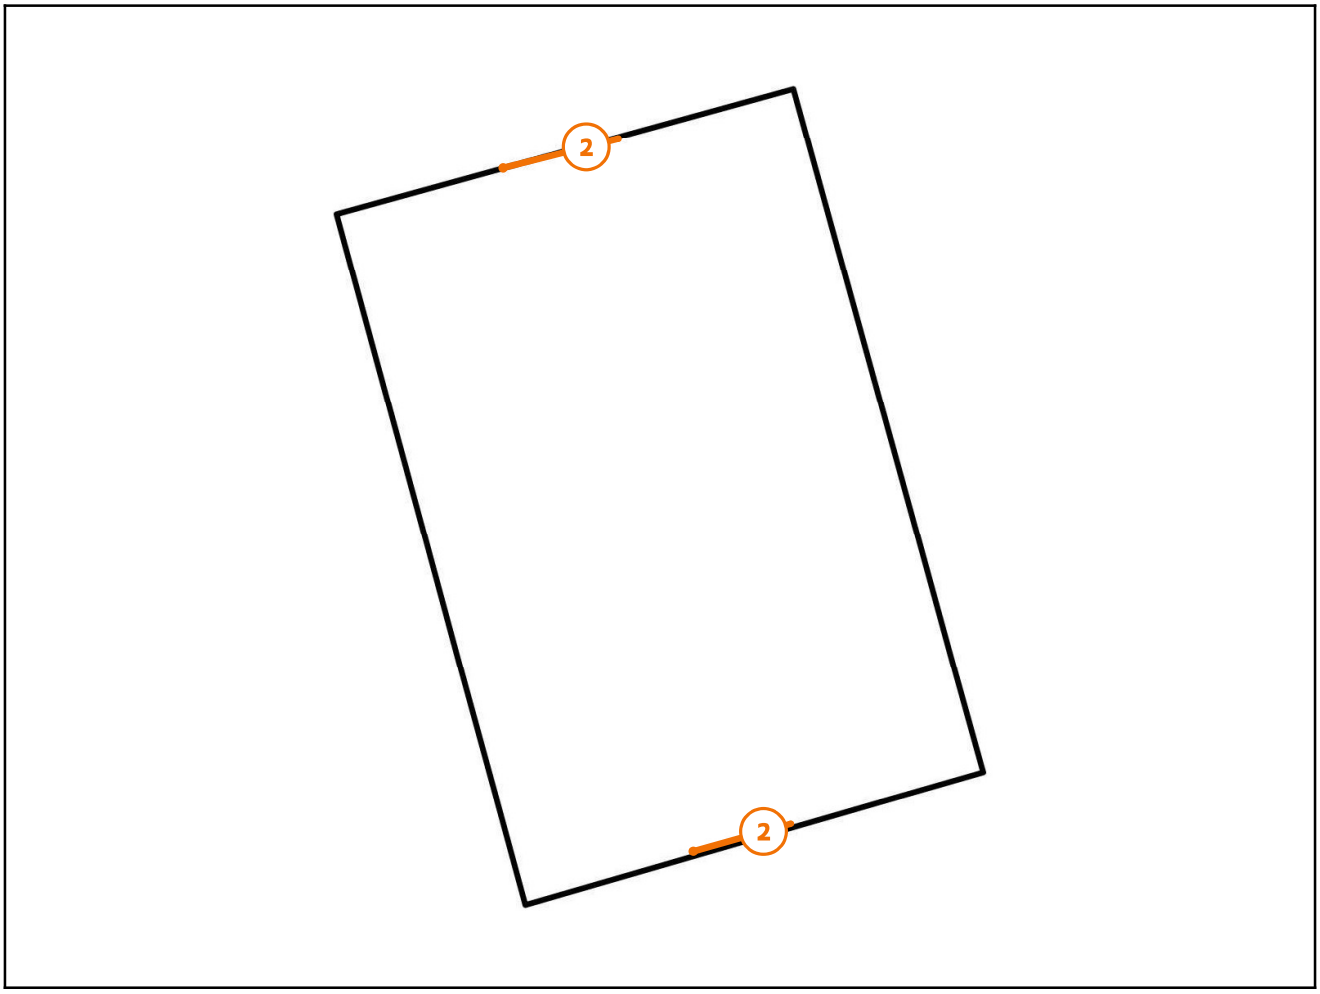
Beschrijving	Type	Actie
2. Vensterbank type massal	Asbestmateriaal	Verwijderen

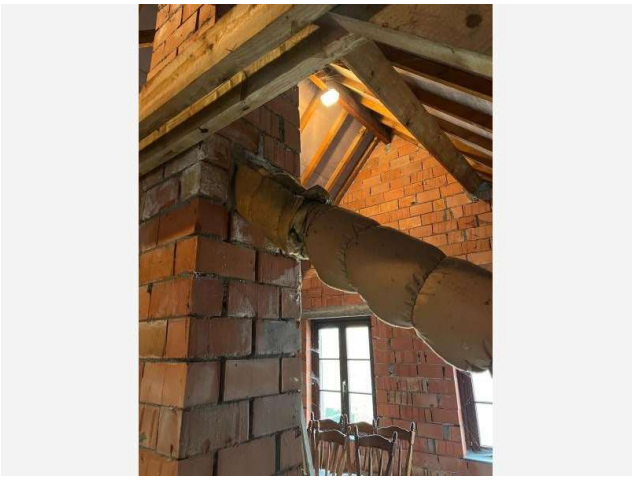
Fiche 1: Schouw

Het asbestmateriaal valt onder de mijlpaal van 2034.

Eindbeoordeling materiaalrisico	Verhoogd materiaalrisico en/of verhoogde kans op vezelvrijgave

Gebondenheid	Categorie 1: hechtgebonden in oorsprong
Asbestsoort (vezeltype)	Alleen chrysotiel aanwezig
Asbestconcentratie	Laag (< 50%)
Afschermingsgraad van het gehele materiaal	Geheel of deels vrij aan de binnenlucht, maar geen contact met binnenluchtstromen
Toestand van het materiaal	Matig beschadigd, matig verweerd

#	Type	Referentie	Resultaat
1.1	Puntmonster	MM01	Chrysotiel

Beschrijving	Schouw
Omgeving	Grenst aan binnen- en buitenlucht
Primaire drager	HVAC infrastructuur en uitrusting
Asbestmateriaal	Rookgaskanaal
Bindmiddel van asbestmateriaal	Cement
Gebondenheid op basis van bindmiddel	Hecht
Hoeveelheid (lengte - omtrek - dikte - aantal)	• 5,00 m - 70,00 cm - 1,00 cm - 1 stuk
Totaal volume	0,035 m^3
Eenvoudig bereikbaar	Ja
Bevestigingswijze	• Verlijmd, ingegoten, versmeerd
Identificatiemethode	Een monstername door de asbestdeskundige met laboanalyse door een asbestlabo.
Destructieve handeling voor identificatie	Nee
Opmerking	Op de zolder treffen wij een cementbuis aan welke dienst doet als rookgaskanaal. Wij gaan over tot staalname voor verder onderzoek. De hoeveelheid is een zo nauwkeurig mogelijke opmeting. Hieraan kunnen evenwel geen rechten worden ontleend.

Verwijderen

- Zorg voor een veilig beheer. Vermijd het beschadigen van het asbestmateriaal. Controleer de toestand jaarlijks op wijzigingen.

- Eenvoudige handelingen: mag via doe-het-zelf of door werknemer(s) met opleidingsattest eenvoudige handelingen
  Deze toepassing kan door een aannemer die over een opleidingsattest eenvoudige handelingen beschikt of door een particulier (doe-het-zelf), verwijderd worden indien er geen verhoogd risico op vrijgave van asbestvezels (max. concentratie 0,01 vezels/cm3 - CODEX Art. VI.3-54) ontstaat en de toepassing voorafgaand wordt gefixeerd/bevochtigd; de individuele elementen zonder machinale werktuigen (boormachine, slijpschijf, hogedrukreiniger,...) en zonder breken of gooien een voor een losgemaakt worden; en ten slotte dubbel en luchtdicht verpakt weggevoerd worden naar een erkend afvalpunt (recyclagepark).

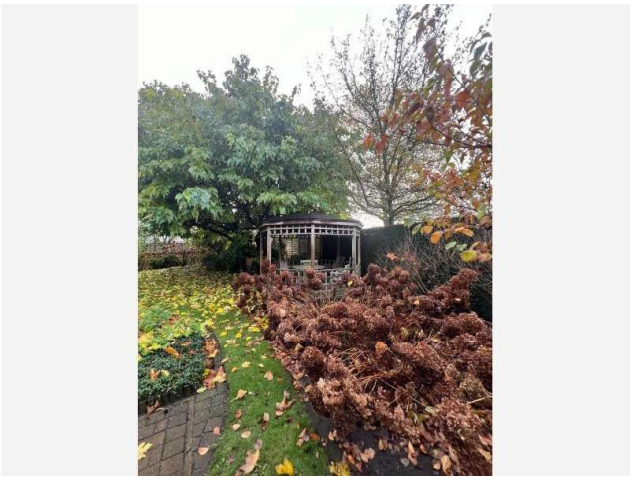
Fiche 8: Prieel

Geen waarneembare asbestverdachte materialen aangetroffen.

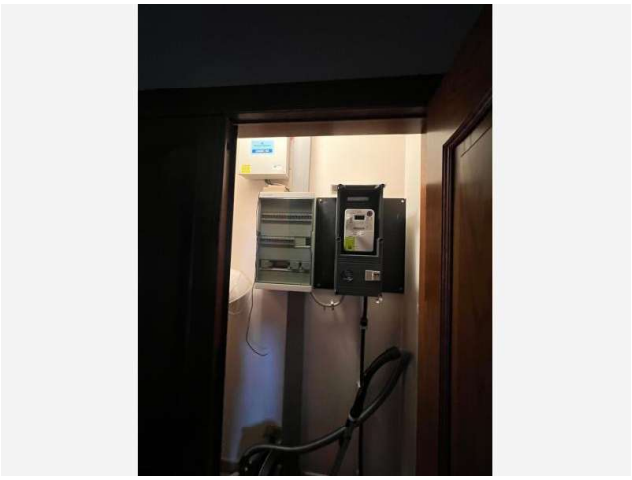
Fiche 10: Pleisterwerk plafonds

Geen asbest

#	Type	Referentie	Resultaat
10.1	Mengmonster	MM05	Geen asbest

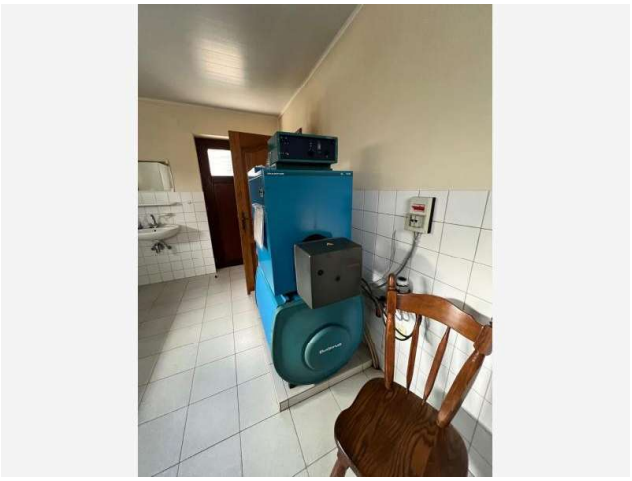
Beschrijving	Notitie	Terug te vinden op plannen
Fiche 15: Oude CV-ketel	De CV-ketel bevat mogelijk asbesthoudende pakkingen en/of elementen. Laat ze onderzoeken bij onderhoud of vervanging.	-
