Asbestinventarisattest

Matantjesstraat 5, 3220 Holsbeek

Attestnummer : **20261124-000406.000**
Uitgegeven op : **24.11.2026**
Geldig tot : **24.11.2031**

Niet-asbestveilig

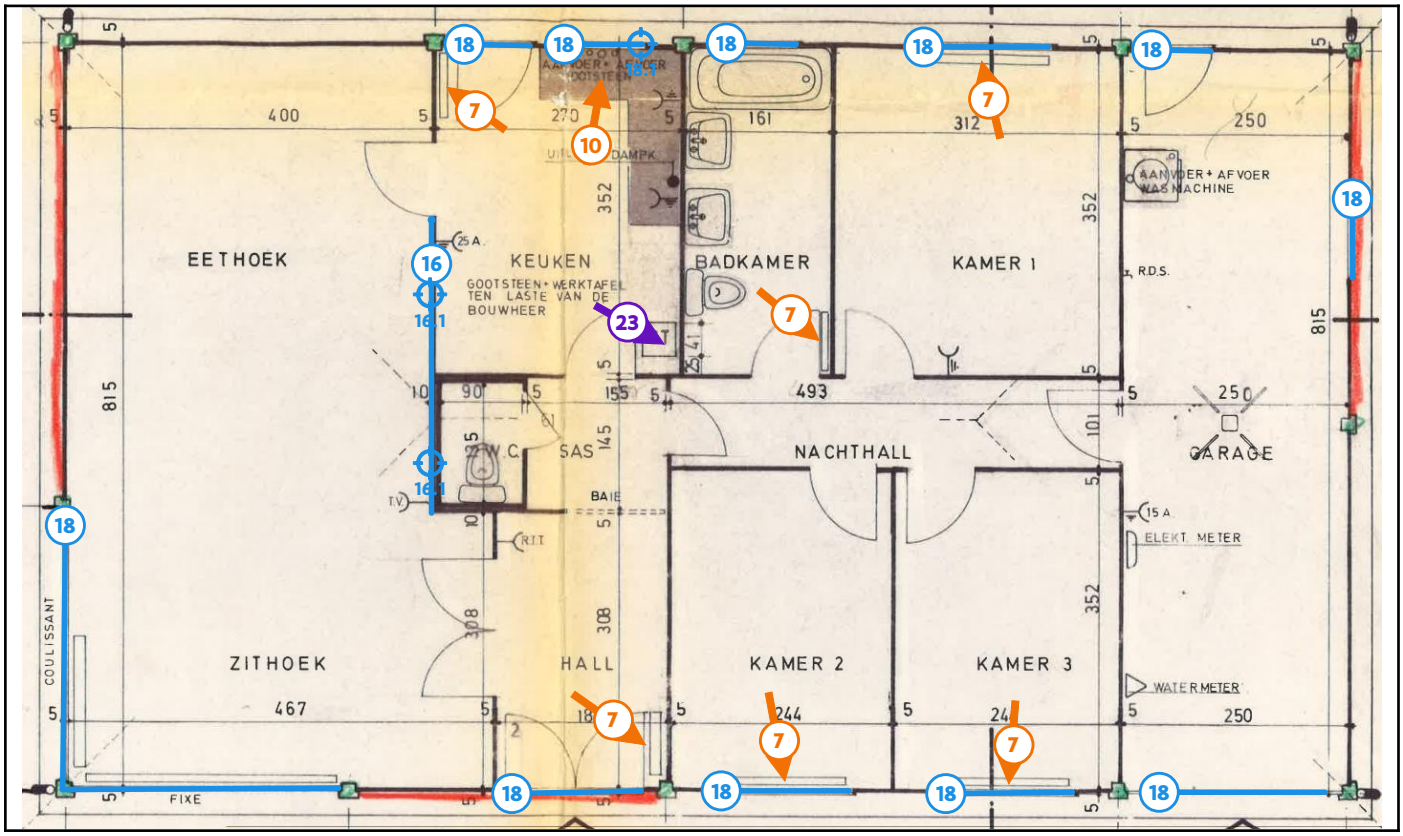
Plan 1.1: Gelijkvloers

Beschrijving	Type	Actie
7. Pakking/dichting radiatoren	Asbestmateriaal	Verwijderen
10. Coating spoelbak keuken	Asbestmateriaal	Verwijderen
16. Pleisterwerk muur schouw	Geen asbest	-
16.1 Code: MM1	Mengmonster	-
18. Mastiek/ kit schrijnwerk	Geen asbest	-
18.1 Code: PM2	Puntmonster	-
23. HR-gaswandketel	Overige ruimte of materiaal	-

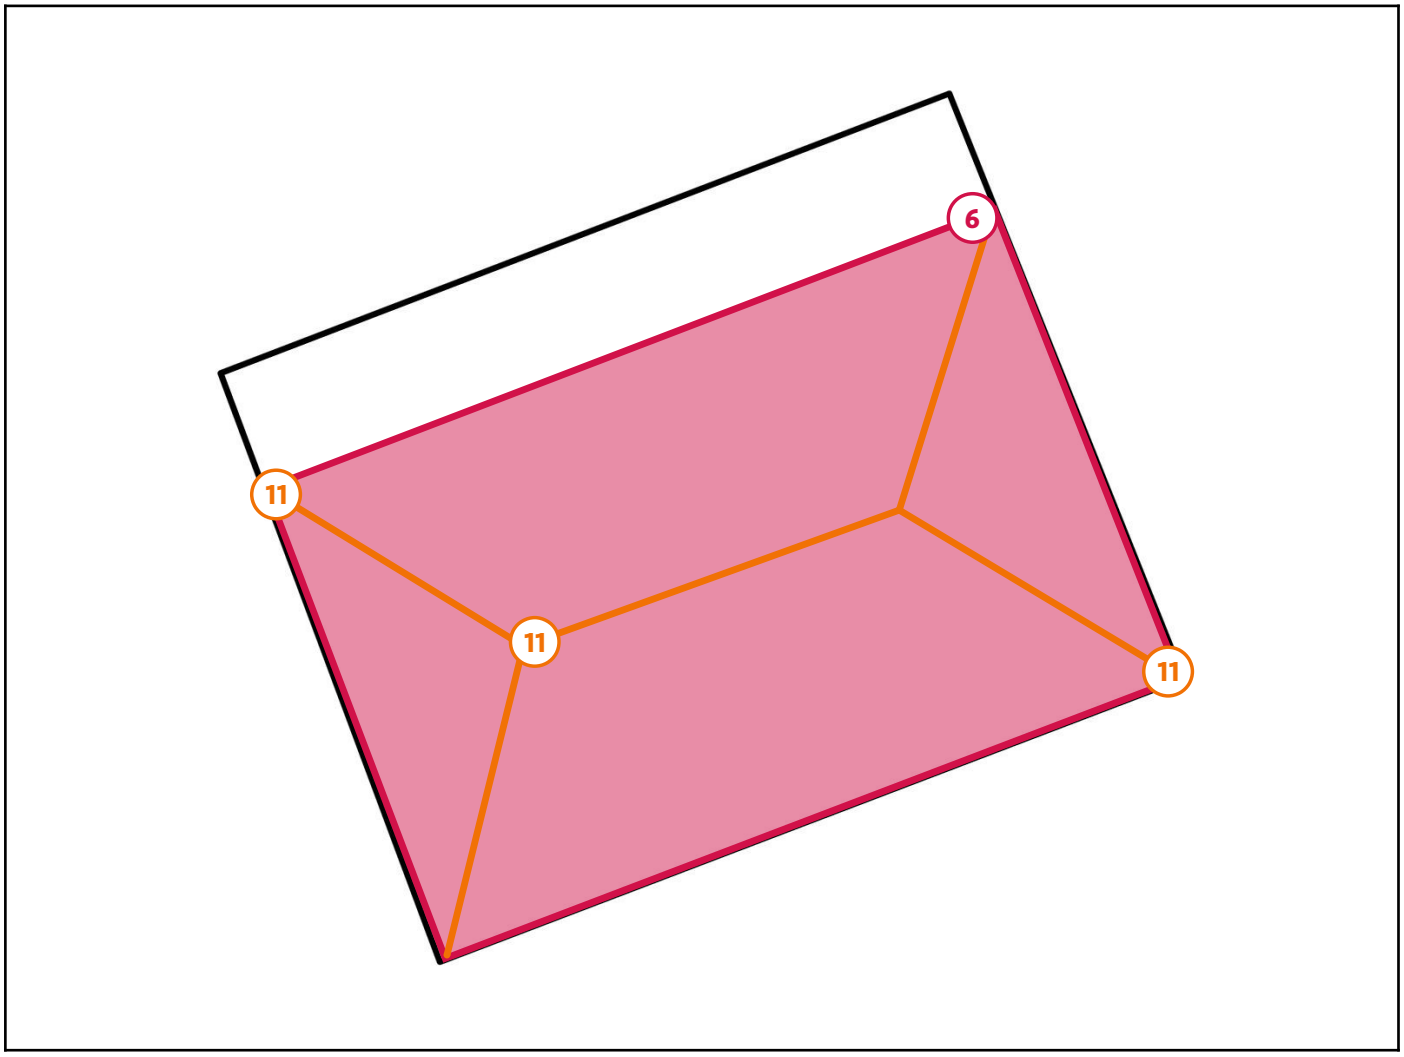
Plan 1.3: Hoofdgebouw plan

Beschrijving	Type	Actie
6. Dakleien	Asbestmateriaal	Dringend verwijderen
11. Daknokken	Asbestmateriaal	Verwijderen

- Verwijder dit asbestmateriaal zo snel mogelijk. Volg de toestand goed op.
- Hemelwater dat afspoelt van asbestcement daken of gevels kan asbestdeeltjes bevatten. Gebruik het enkel voor gesloten circuits (bv. spoelen toiletten). Reinig na het vervangen van het dak of de gevel de dakgoten en regenwaterput of -ton om asbesthoudend sediment of slib te verwijderen
- Voer bijkomende staalname(s) uit.

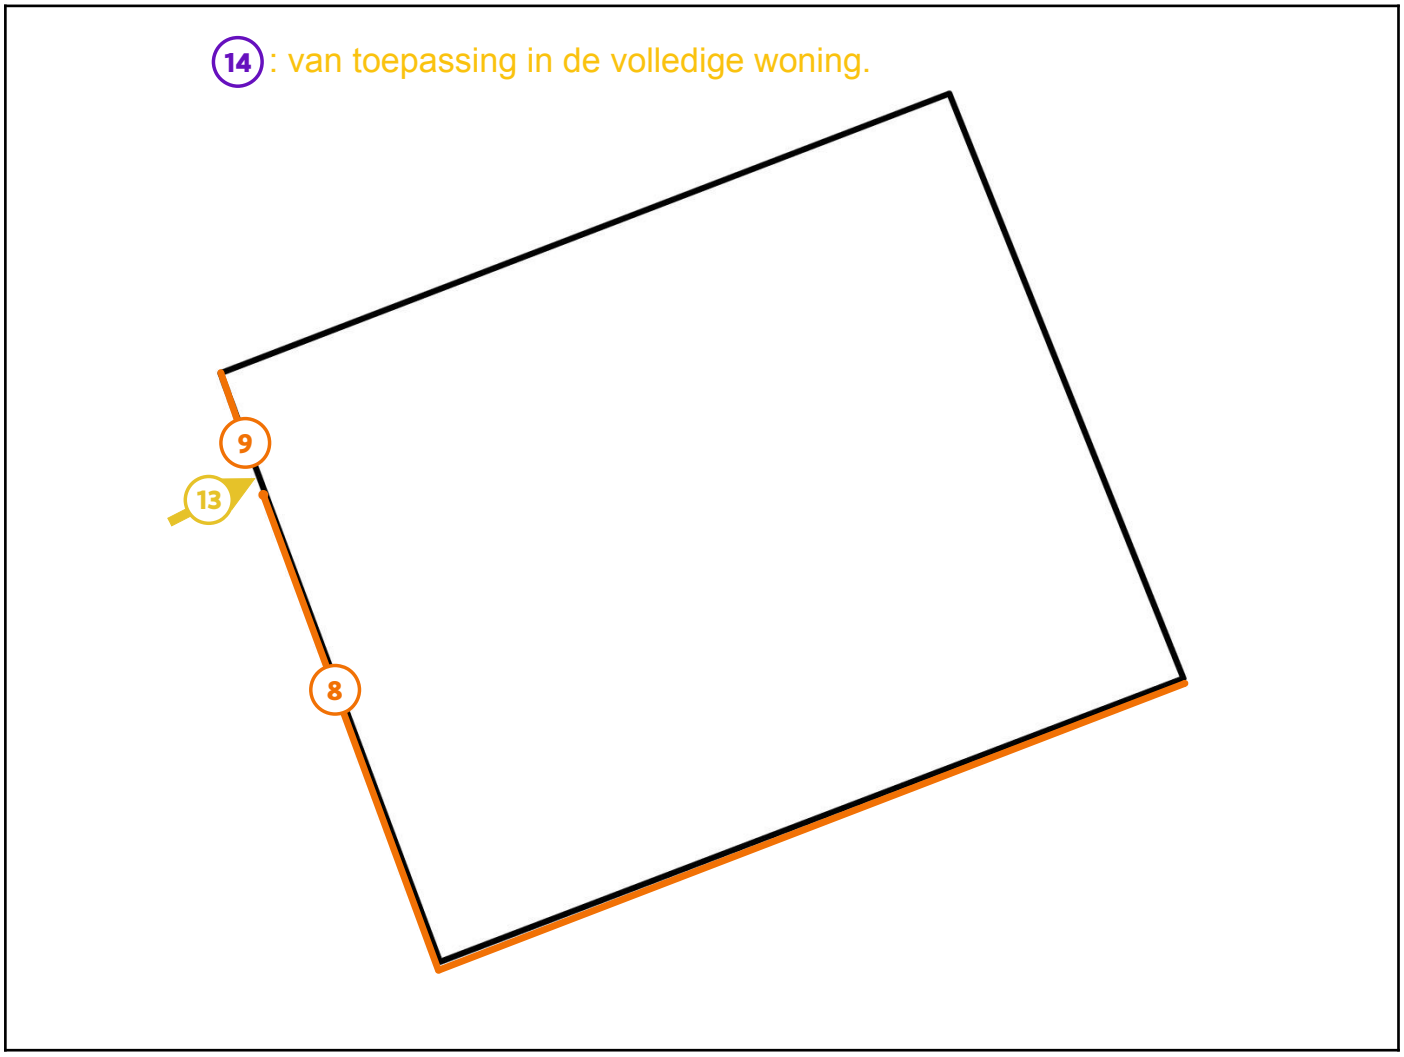
Plan 1.4: Hoofdgebouw plan

Beschrijving	Type	Actie
8. AC dorpels	Asbestmateriaal	Verwijderen
9. Muurkap	Asbestmateriaal	Verwijderen
13. Roetluik	Asbestmateriaal	Zorgvuldig beheren
14. Muren en plafonds	Advies	-

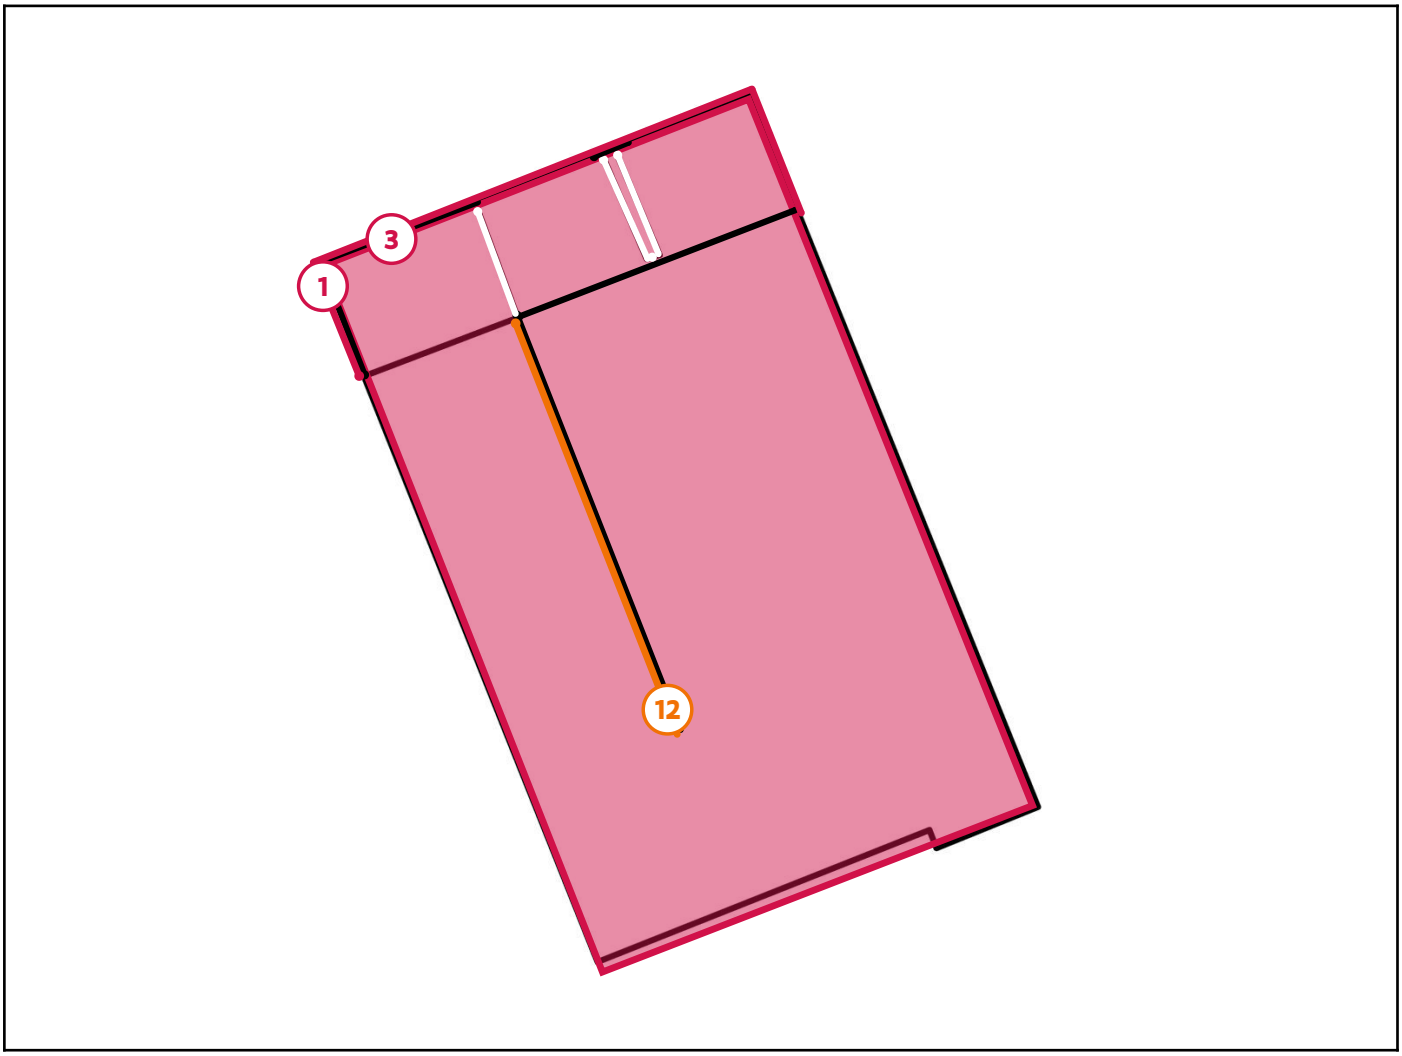
Plan 4.1: Driedubbele garage plan

Beschrijving	Type	Actie
1. Golfplaten gevel	Asbestmateriaal	Dringend verwijderen
3. Golfplaten dakbedekking	Asbestmateriaal	Dringend verwijderen
12. Stopverf	Asbestmateriaal	Verwijderen

Eindbeoordeling materiaalrisico	Hoog materiaalrisico en/of hoge kans op vezelvrijgave

Gebondenheid	Categorie 1: hechtgebonden in oorsprong
Asbestsoort (vezeltype)	Crocidoliet aanwezig
Asbestconcentratie	Laag (< 50%)
Afschermingsgraad van het gehele materiaal	Geheel of deels vrij aan de binnenlucht, maar geen contact met binnenluchtstromen
Toestand van het materiaal	Matig beschadigd, matig verweerd

- Verwijder dit asbestmateriaal zo snel mogelijk. Volg de toestand goed op.
- Voer bijkomende staalname(s) uit.

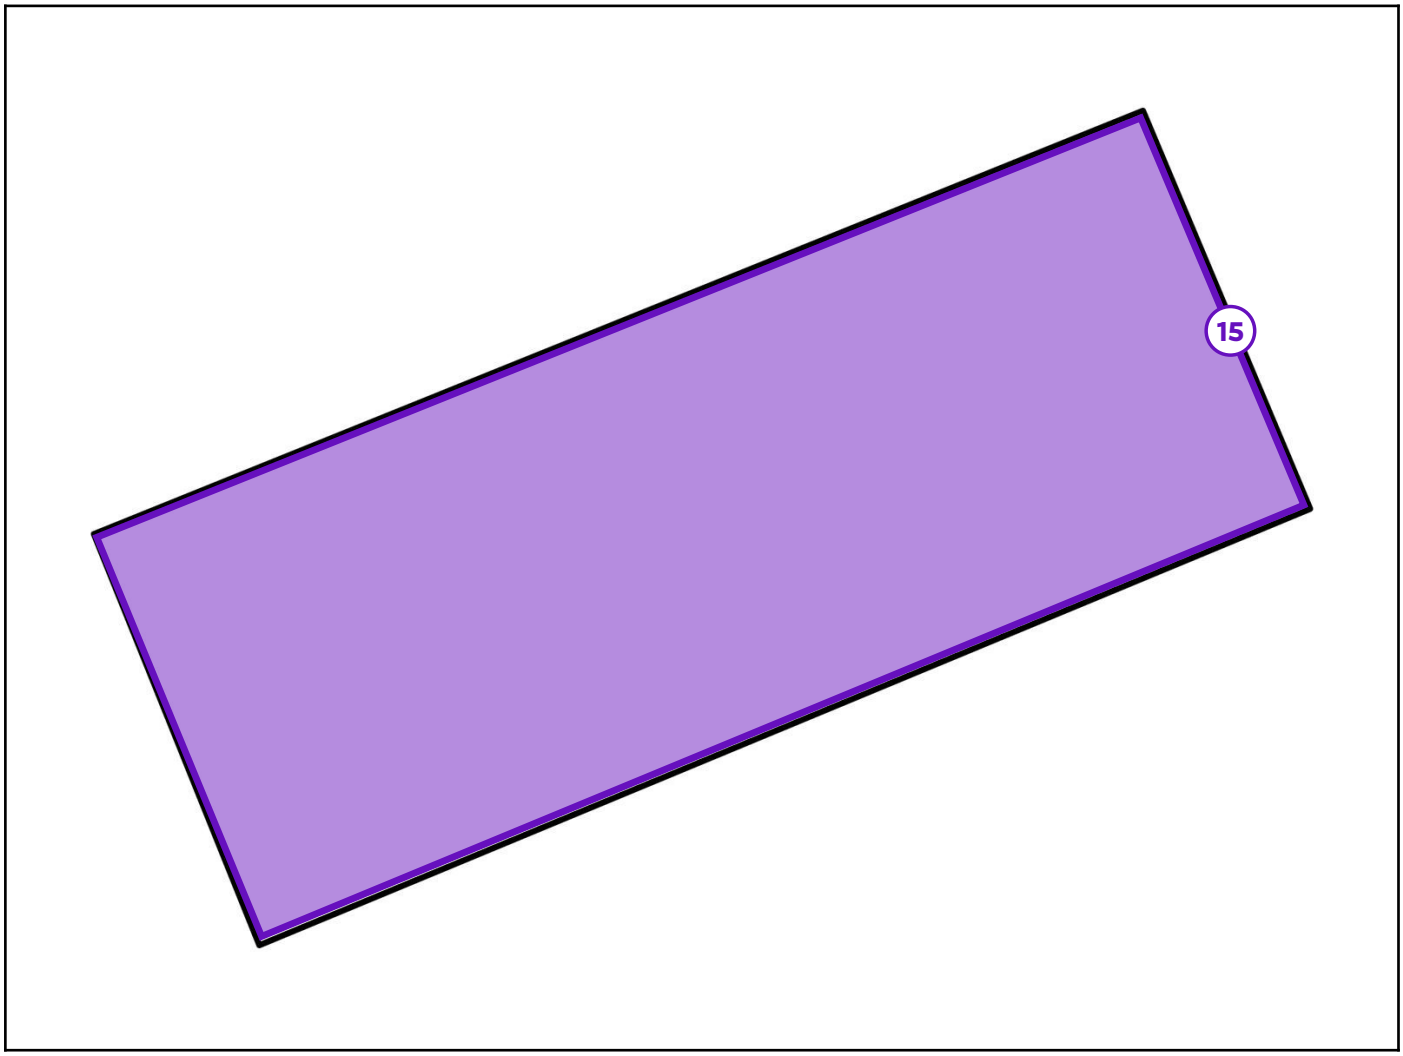
Plan 5.1: Afgebroken constructie plan

Beschrijving	Type	Actie
15. Afgebroken constructie	Advies	-

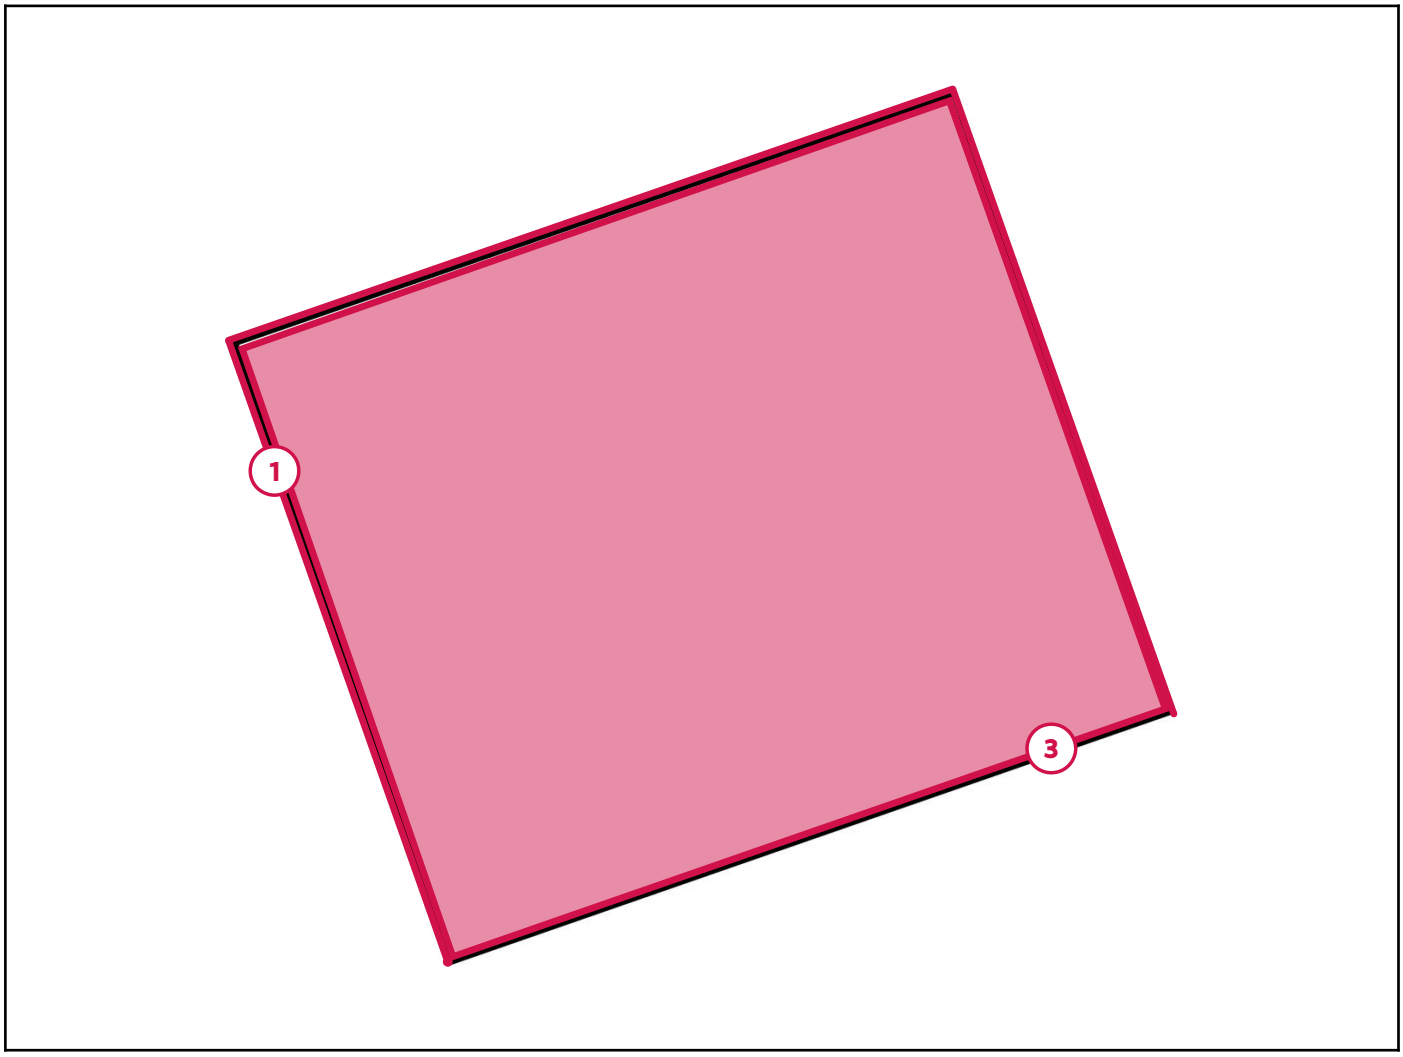
Plan 6.1: Tuinhok plan

Beschrijving	Type	Actie
1. Golfplaten gevel	Asbestmateriaal	Dringend verwijderen
3. Golfplaten dakbedekking	Asbestmateriaal	Dringend verwijderen

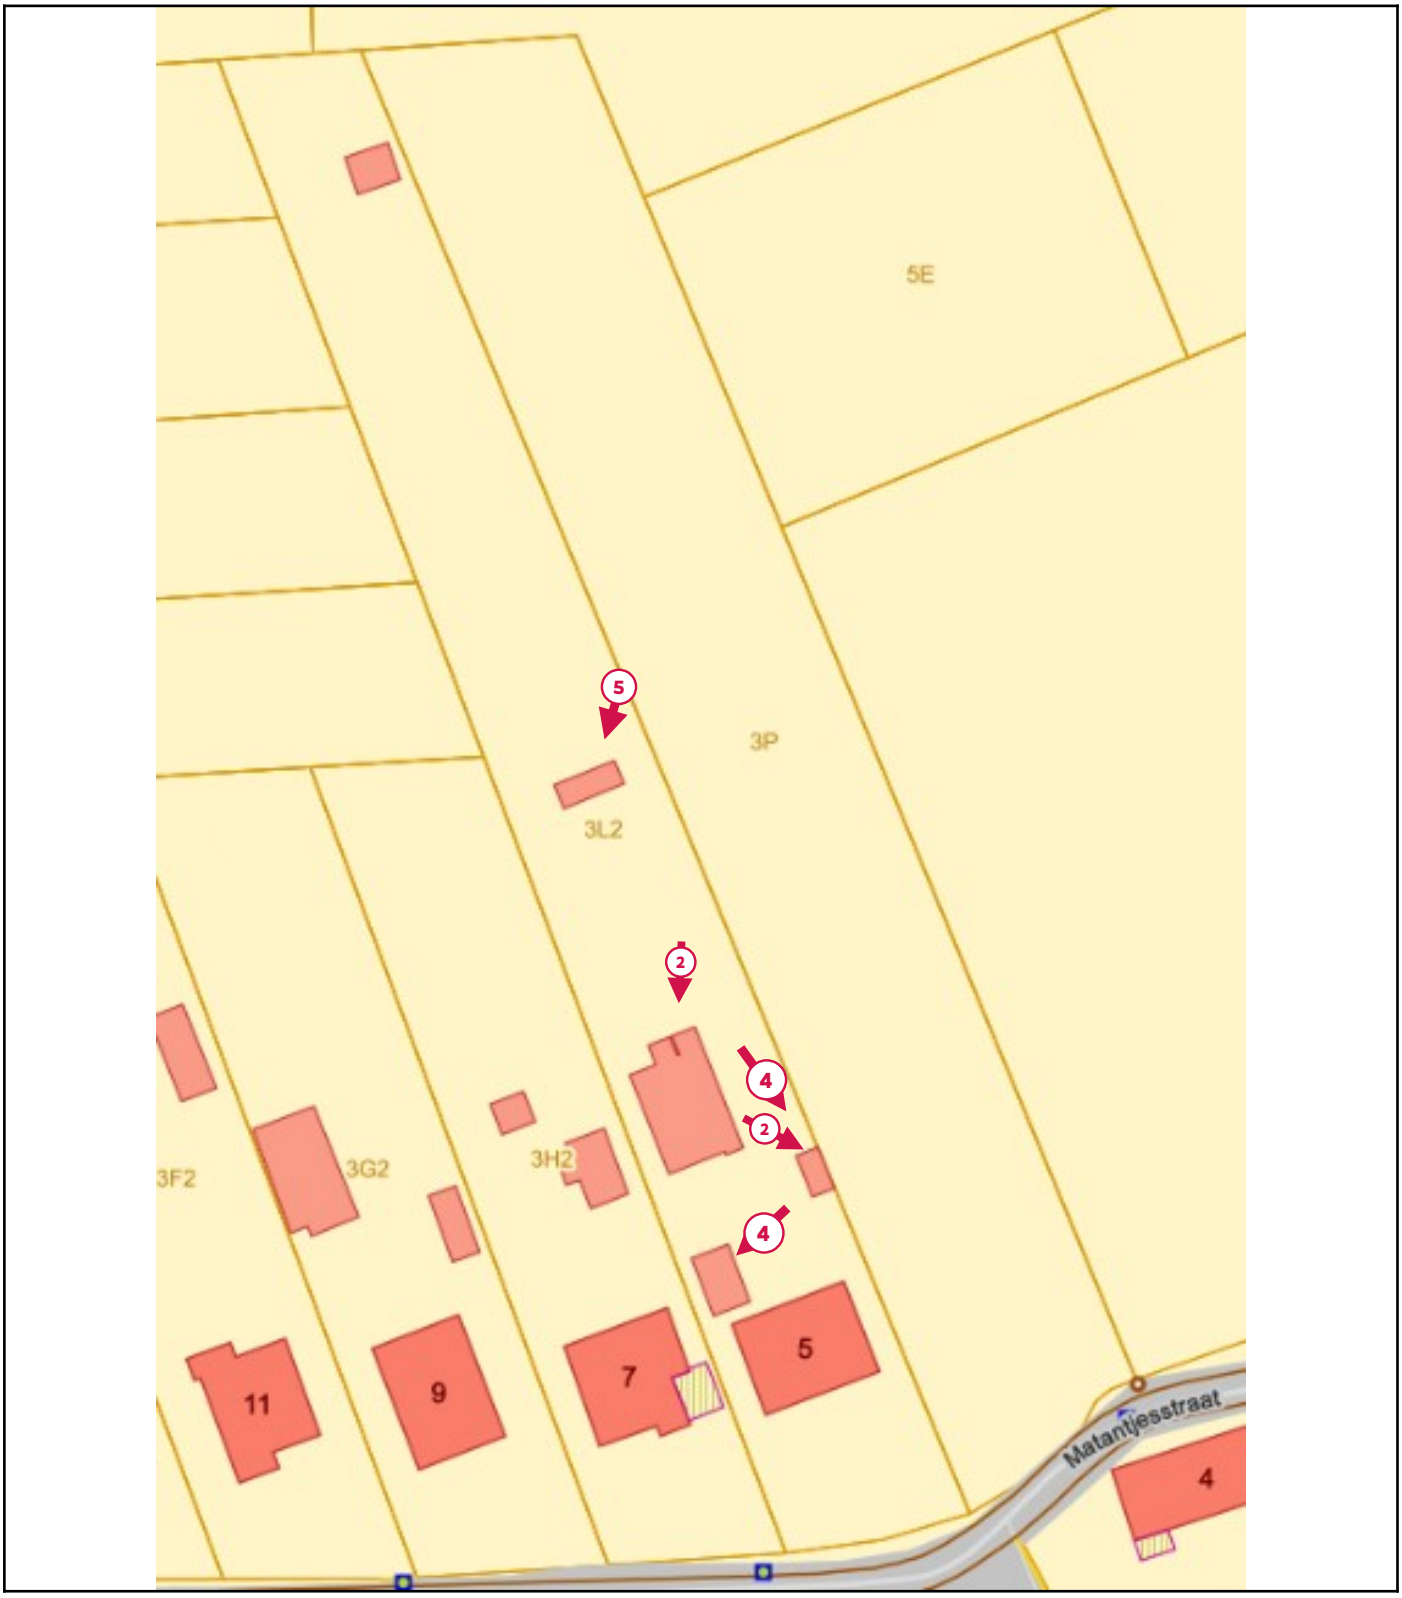
Plan 7.1: Vaststellingen buiten de constructies

2. Allerhande AC afval	Asbestmateriaal	Dringend verwijderen
4. AC bloembakken	Asbestmateriaal	Dringend verwijderen
5. Dorpel afgebroken constructie	Asbestmateriaal	Dringend verwijderen

- Verwijder het asbestafval.

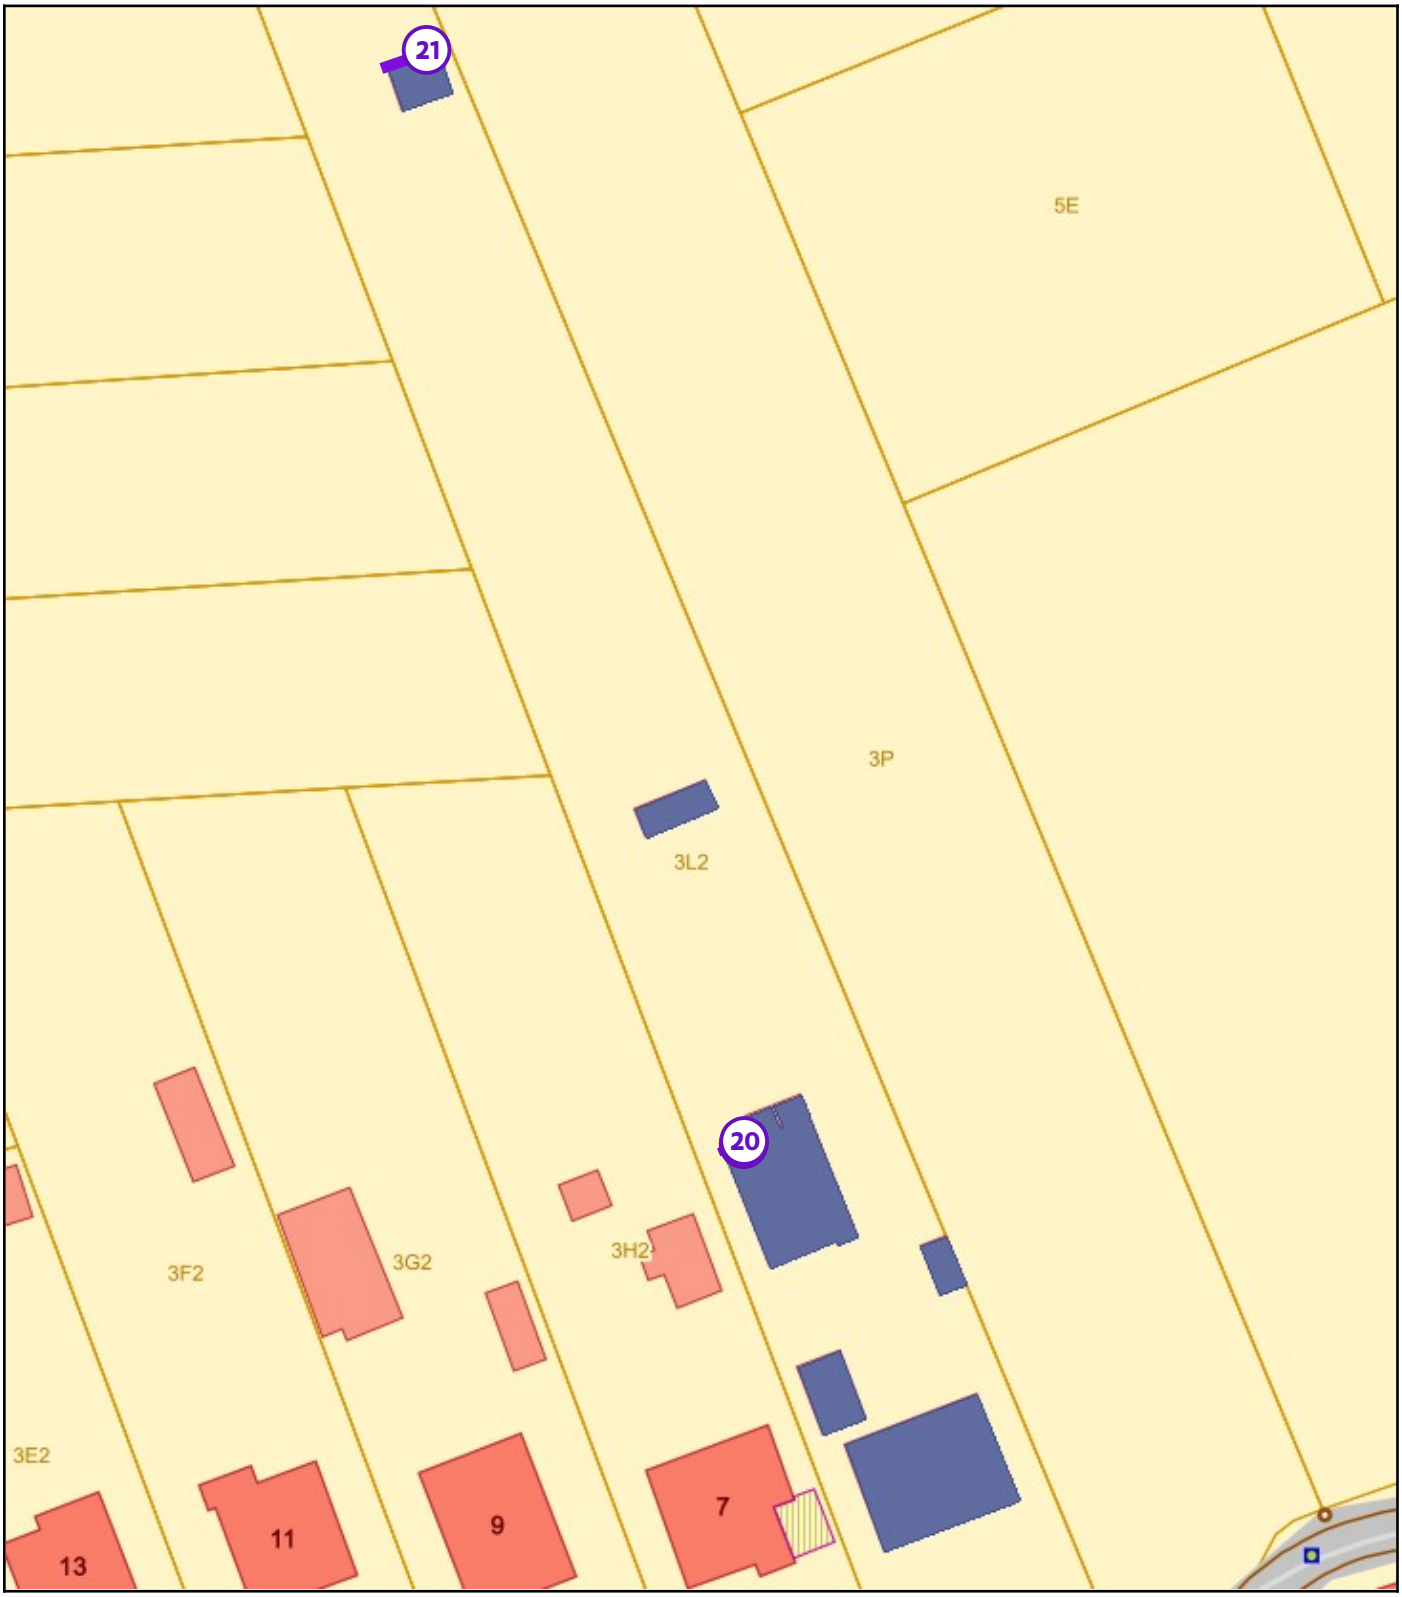
Plan 7.2: Afdruipzones/afvloeizones

19. Afdruipzone driedubbele garage	Afdruipzone/afvloeizone	-
20. Afvloeizone driedubbele garage	Afdruipzone/afvloeizone	-
21. Afdruipzone tuinhok	Afdruipzone/afvloeizone	-

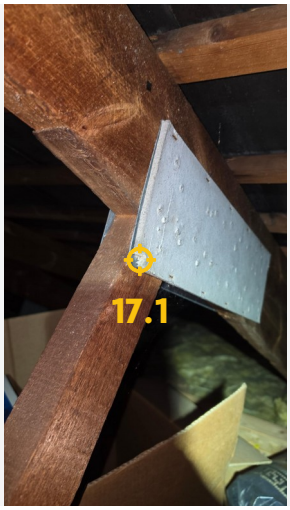
Fiche 17: Zachte plaatmateriaal zolder

Geen asbest
