Asbestinventarisattest

Ninoofsesteenweg 779/2.0, 1703 Dilbeek

Attestnummer : **20261105-000336.000**
Uitgegeven op : **05.11.2026**
Geldig tot : **Onbeperkt** (tenzij de toestand wijzigt)

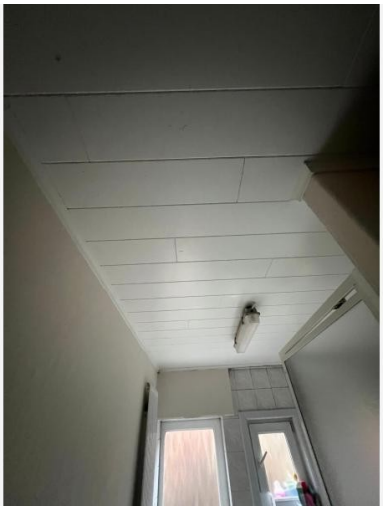
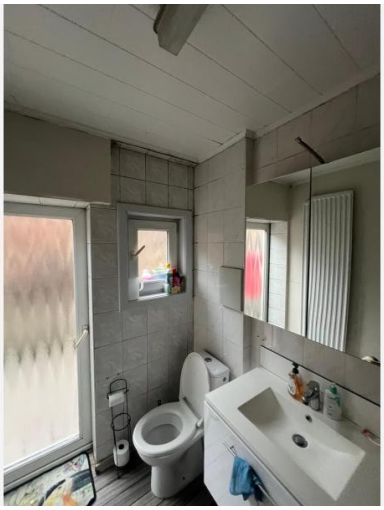
Fiche 1: Faiencetegels (lijm)

Informatie over een materiaal dat de asbestdeskundige niet kan waarnemen of vaststellen

Faientegels zijn mogelijk gelijmd met asbesthoudende lijm. Bij werken, laat dit controleren.

Basis voor advies	Beoordeling op basis van expertise, zonder een vaststelling door de asbestdeskundige.

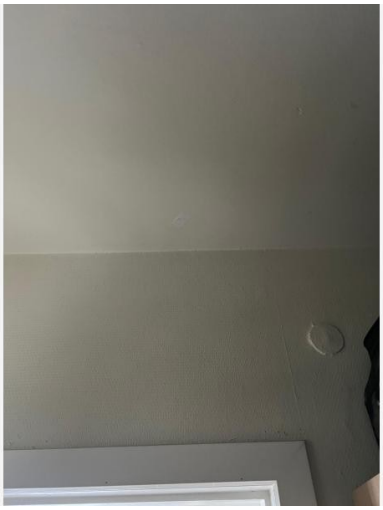
Fiche 2: Pleisterwerk plafonds

Conclusie

Geen asbest

#	Type	Referentie	Resultaat
2.1	Mengmonster	01	Geen asbest

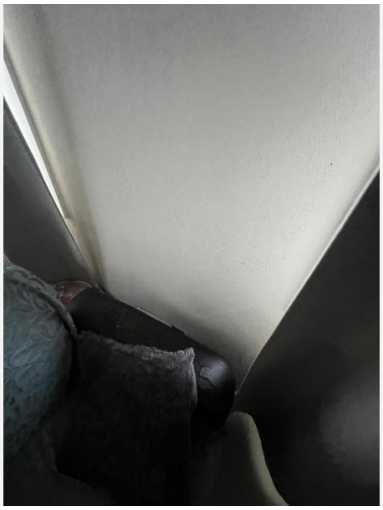
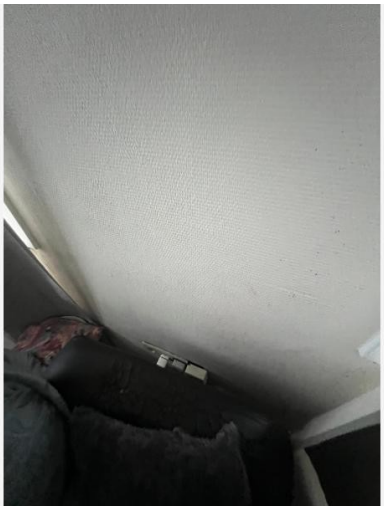
Fiche 4: Pleisterwerk wanden

Conclusie

Geen asbest
