Asbestinventarisattest

Ninoofsesteenweg 779, 1703 Dilbeek
Gemeenschappelijke delen

Attestnummer : **20261110-000289.000**
Uitgegeven op : **10.11.2026**
Geldig tot : **10.11.2036**

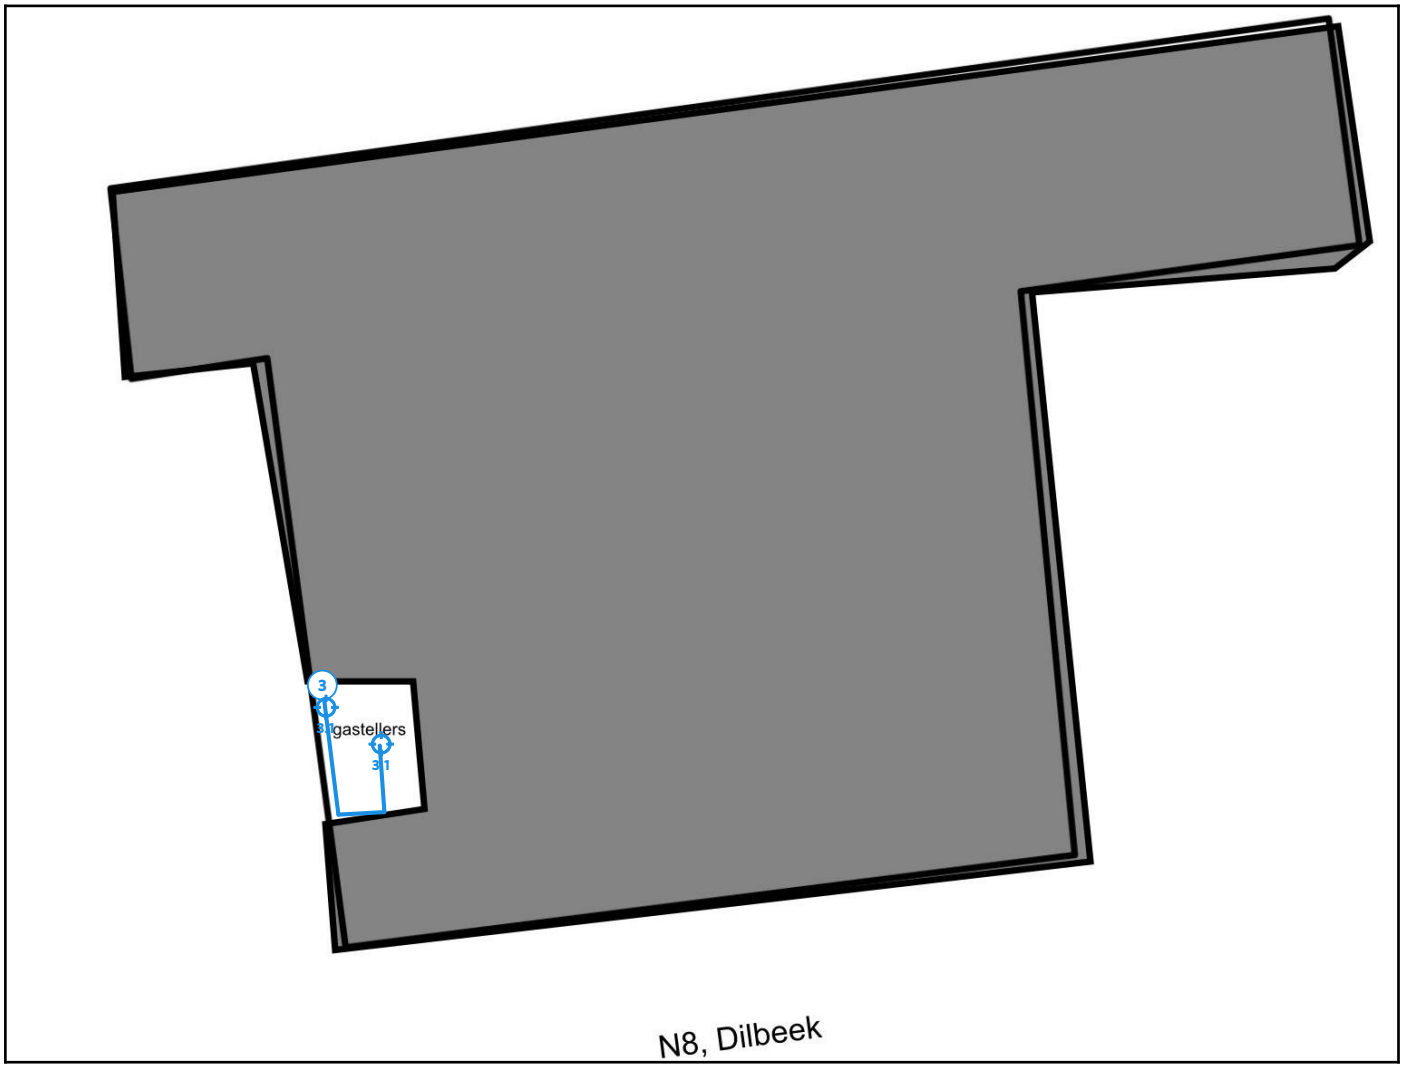
Plan 1.1: -1

Beschrijving	Type	Actie
3. Cementen smeerlaag binnen	Geen asbest	-
3.1 Code: A3	Mengmonster	-

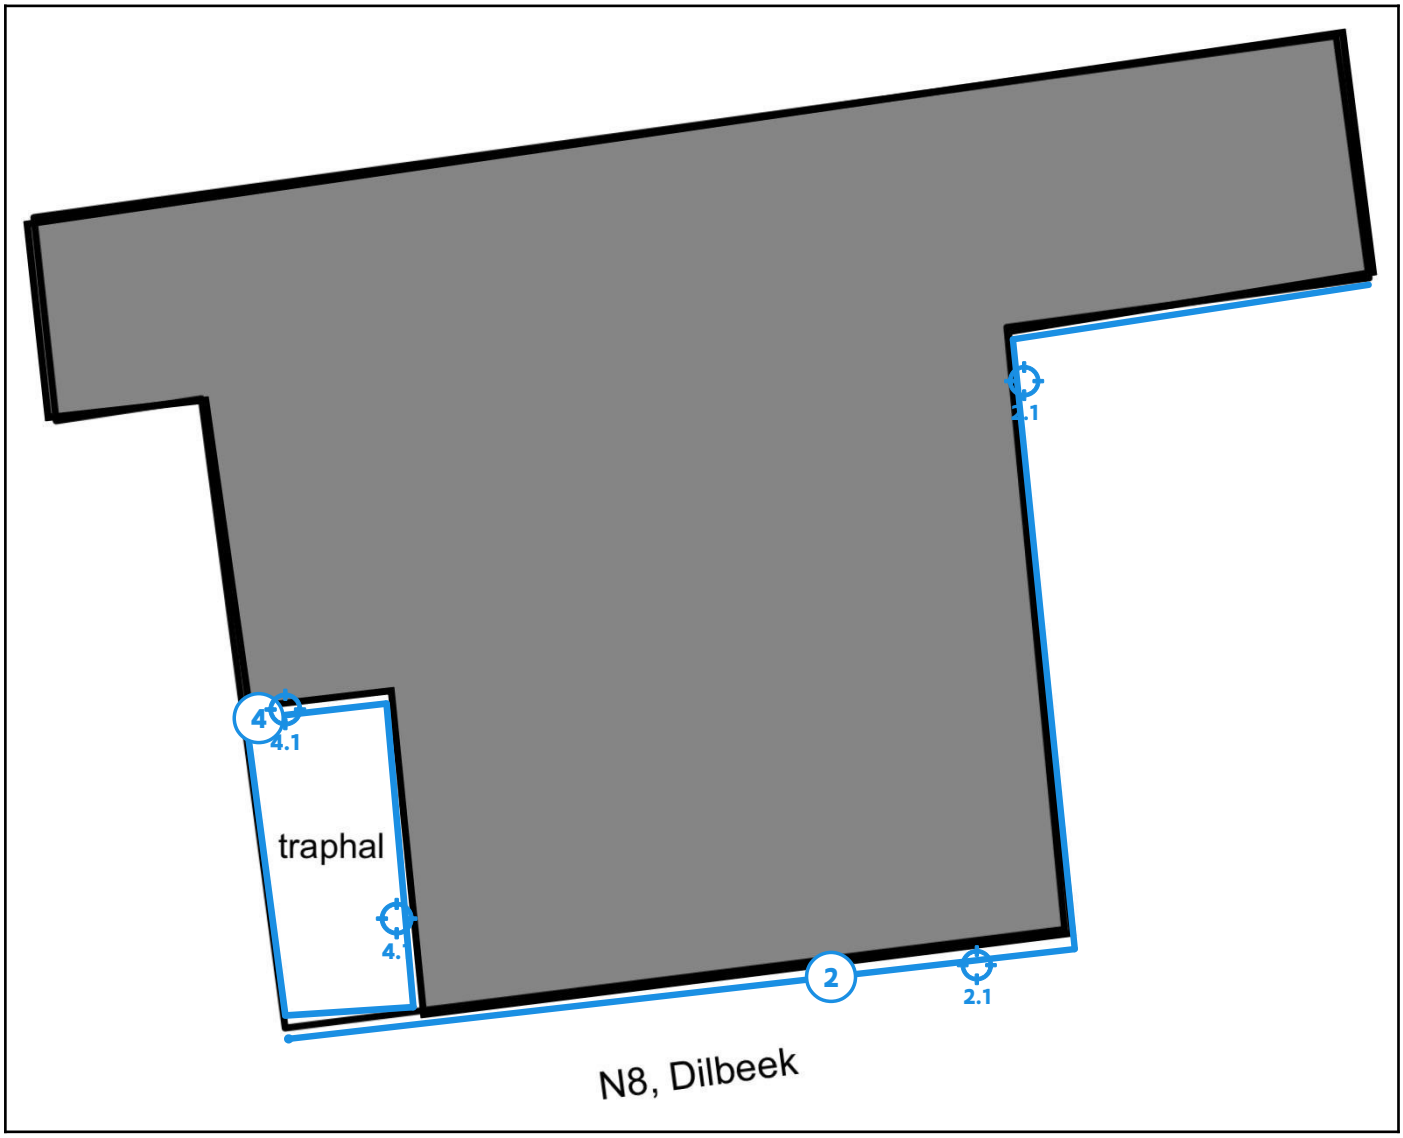
Plan 1.2: Glv

Beschrijving	Type	Actie
2. Cementen smeerlaag buiten	Geen asbest	-
2.1 Code: A2	Mengmonster	-
4. Pleisterwerk traphal (gemene delen)	Geen asbest	-
4.1 Code: A1	Mengmonster	-

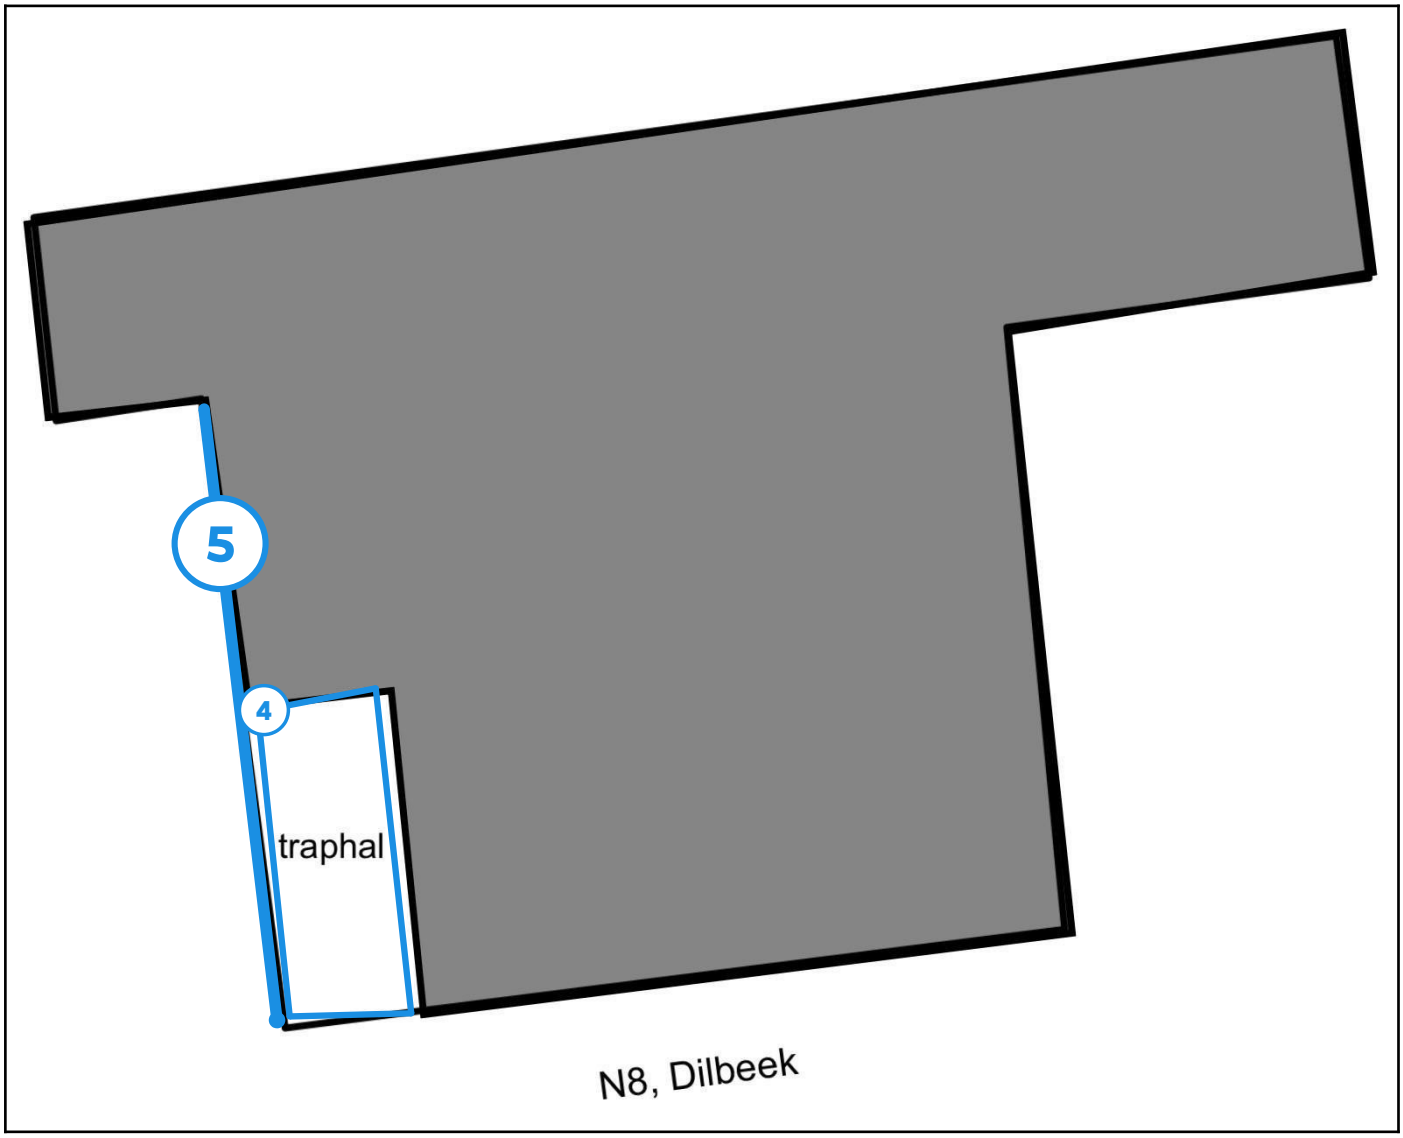
Plan 1.3: +1

Beschrijving	Type	Actie
4. Pleisterwerk traphal (gemene delen)	Geen asbest	-
5. 'Gevel met leien	Geen asbest	-

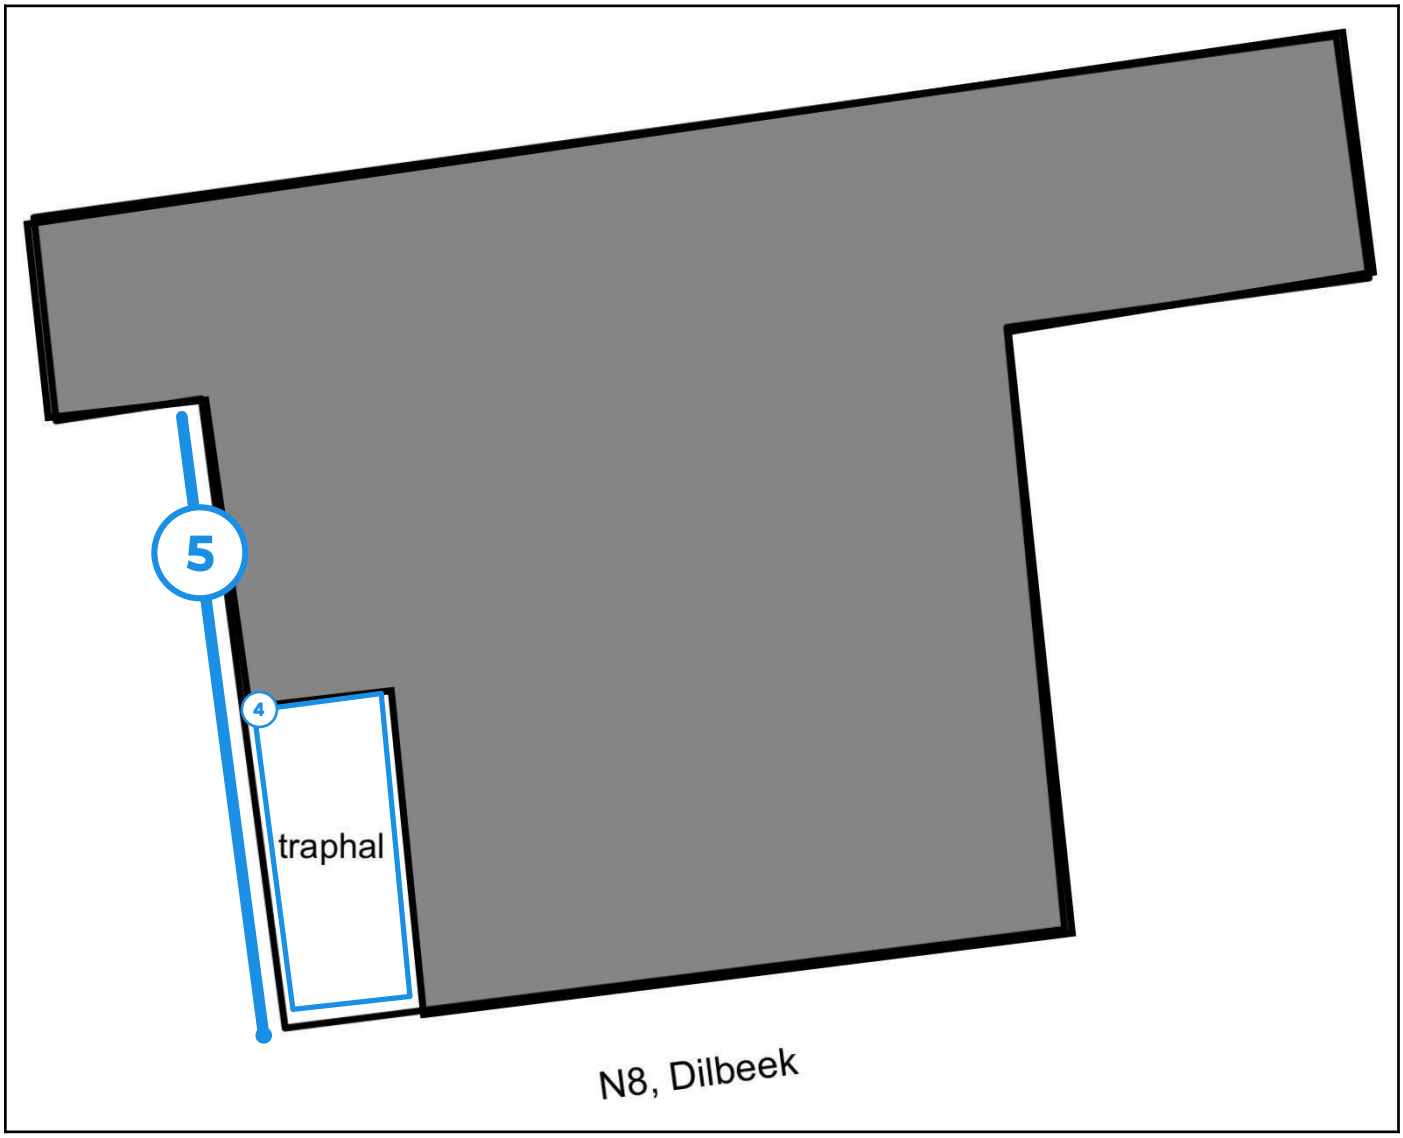
Plan 1.4: +2

Beschrijving	Type	Actie
4. Pleisterwerk traphal (gemene delen)	Geen asbest	-
5. 'Gevel met leien	Geen asbest	-

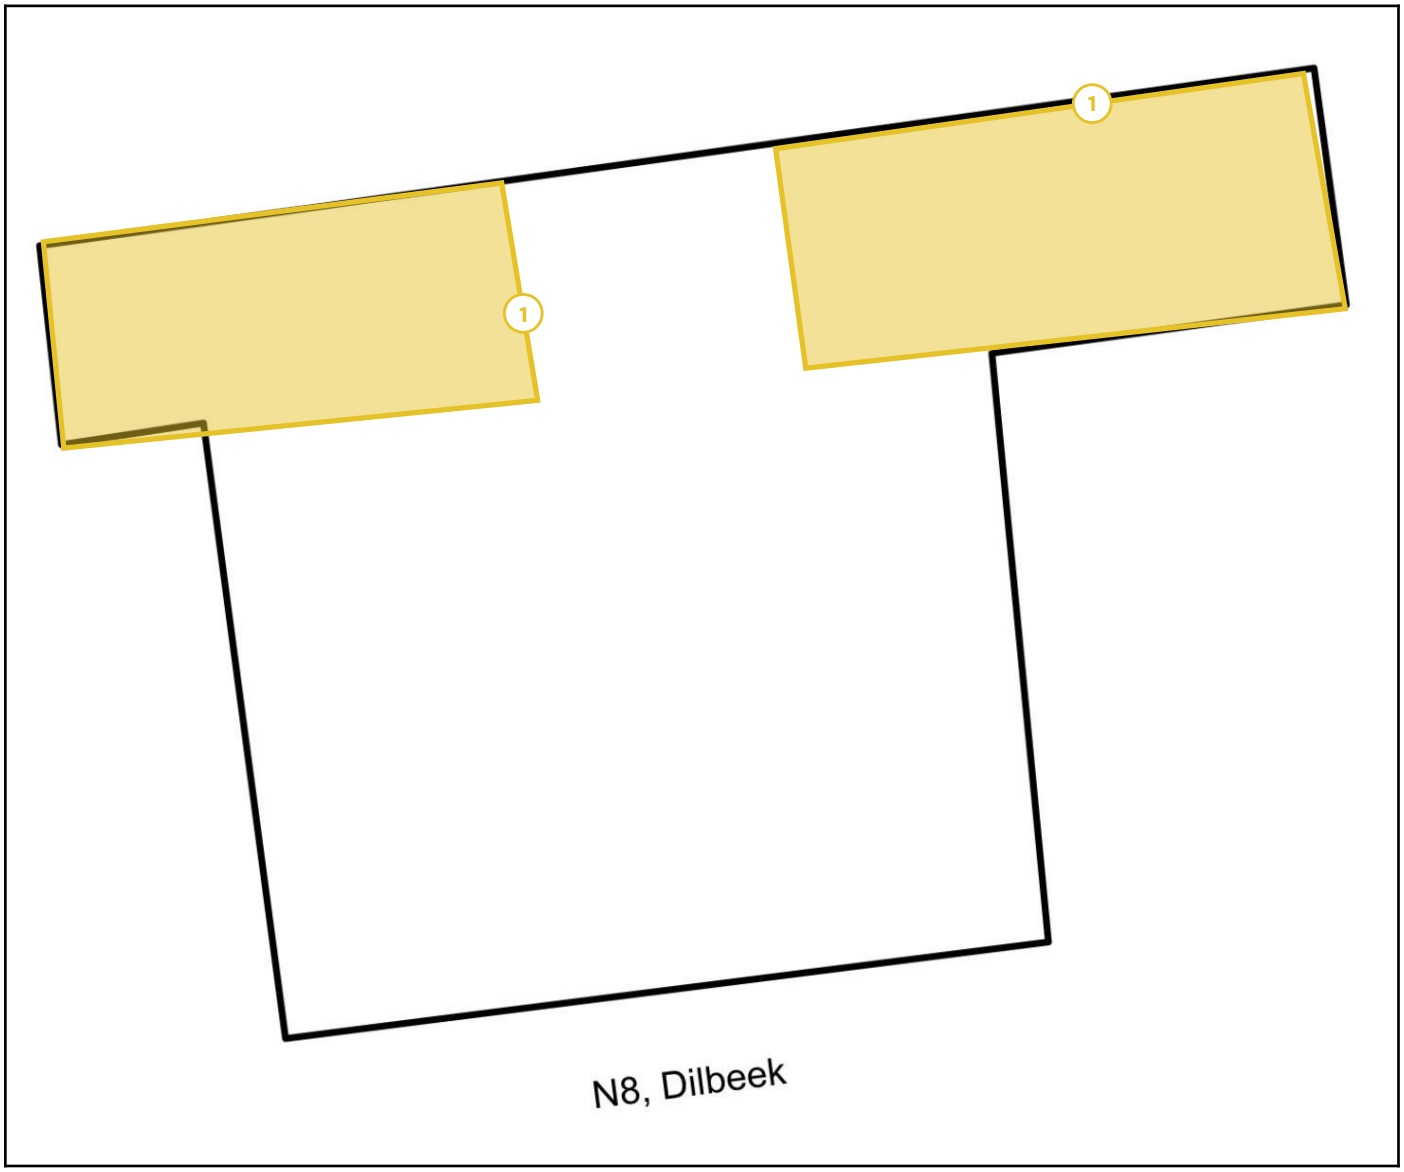
Plan 1.6: Dakplan

Beschrijving	Type	Actie
1. 'Roofing plat dak	Asbestmateriaal	Zorgvuldig beheren

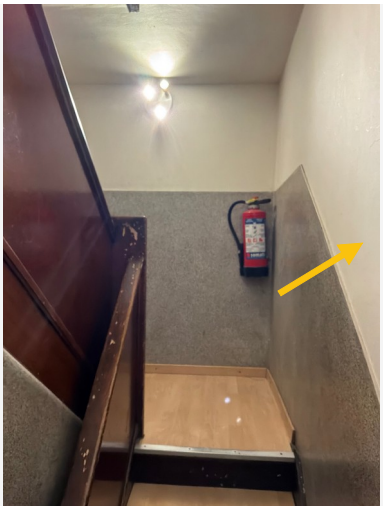
Fiche 4: Pleisterwerk traphal (gemene delen)

Geen asbest

#	Type	Referentie	Resultaat
4.1	Mengmonster	A1	Geen asbest
