Asbestinventarisattest

Waalsestraat 99, 1933 Zaventem

Attestnummer : **20260609-000288.000**
Uitgegeven op : **09.06.2026**
Geldig tot : **09.06.2036**

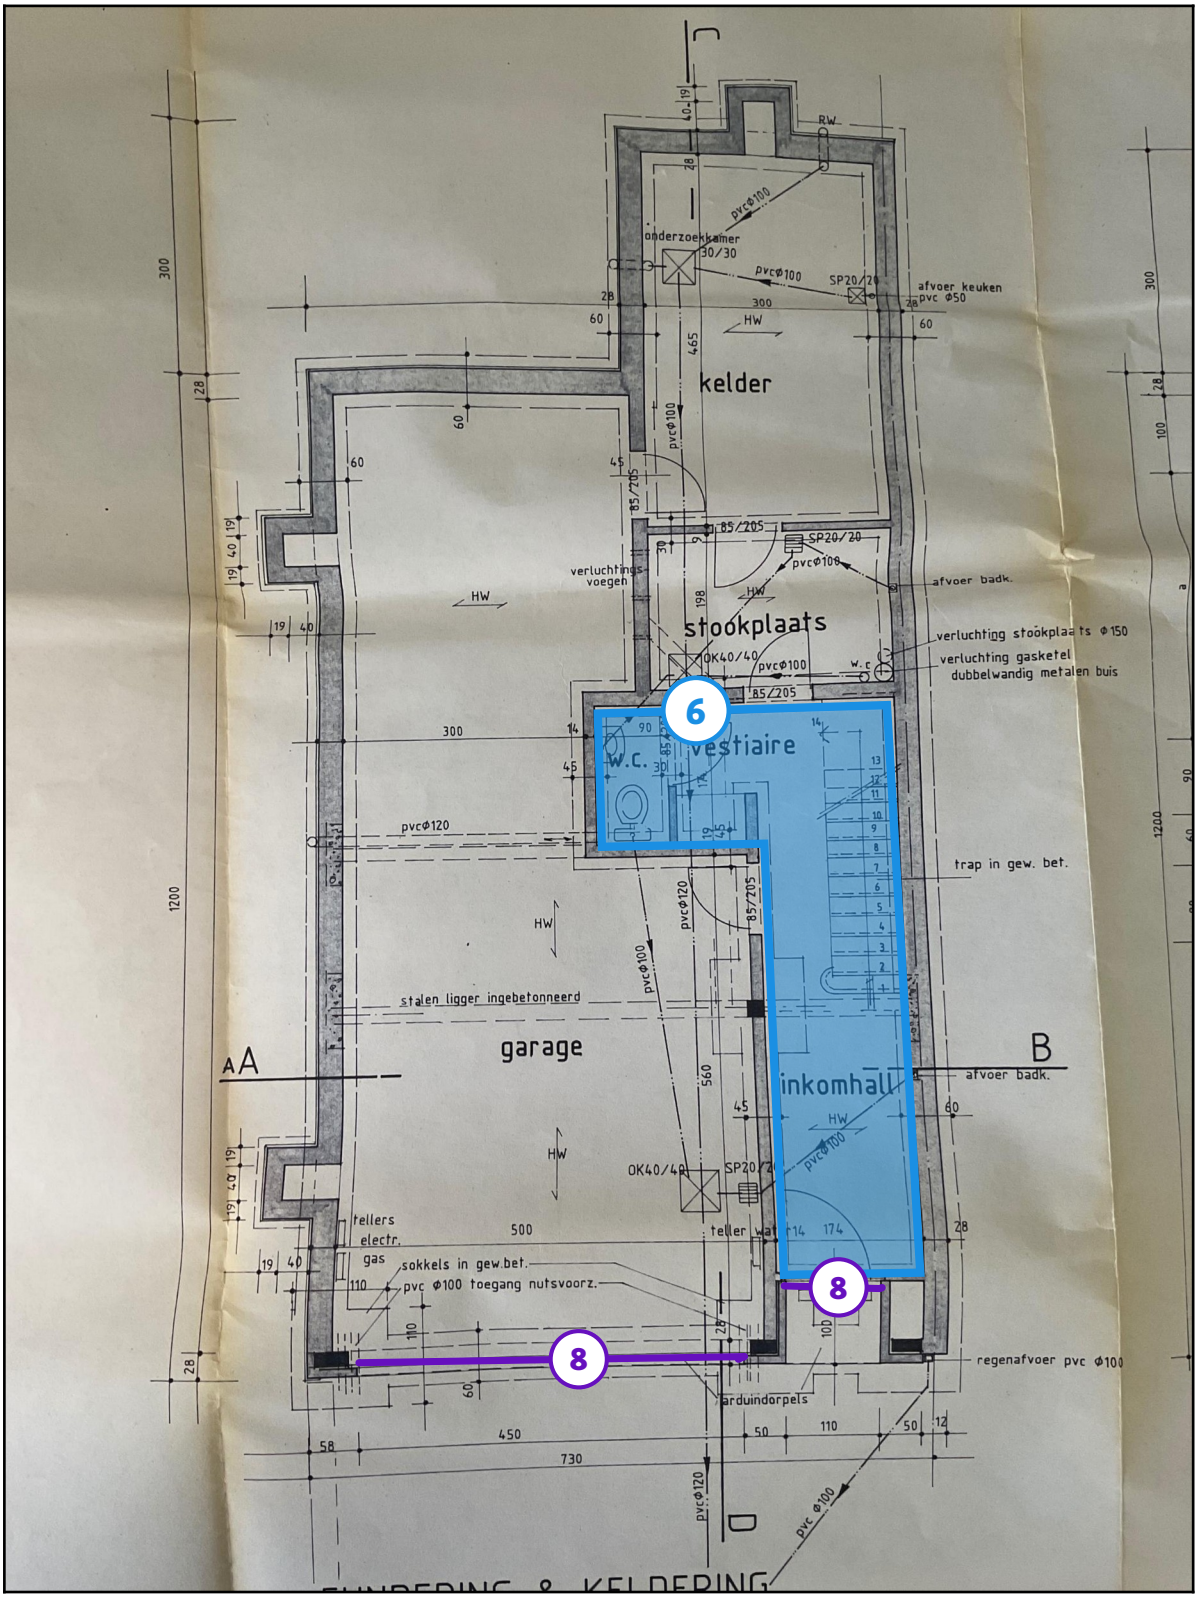
Plan 1.1: Gelijksvloer

6. * Pleisterwerk plafonds	Geen asbest	-
8. - siliconen afdichtmateriaal aan schrijnwerk	Overige ruimte of materiaal	-

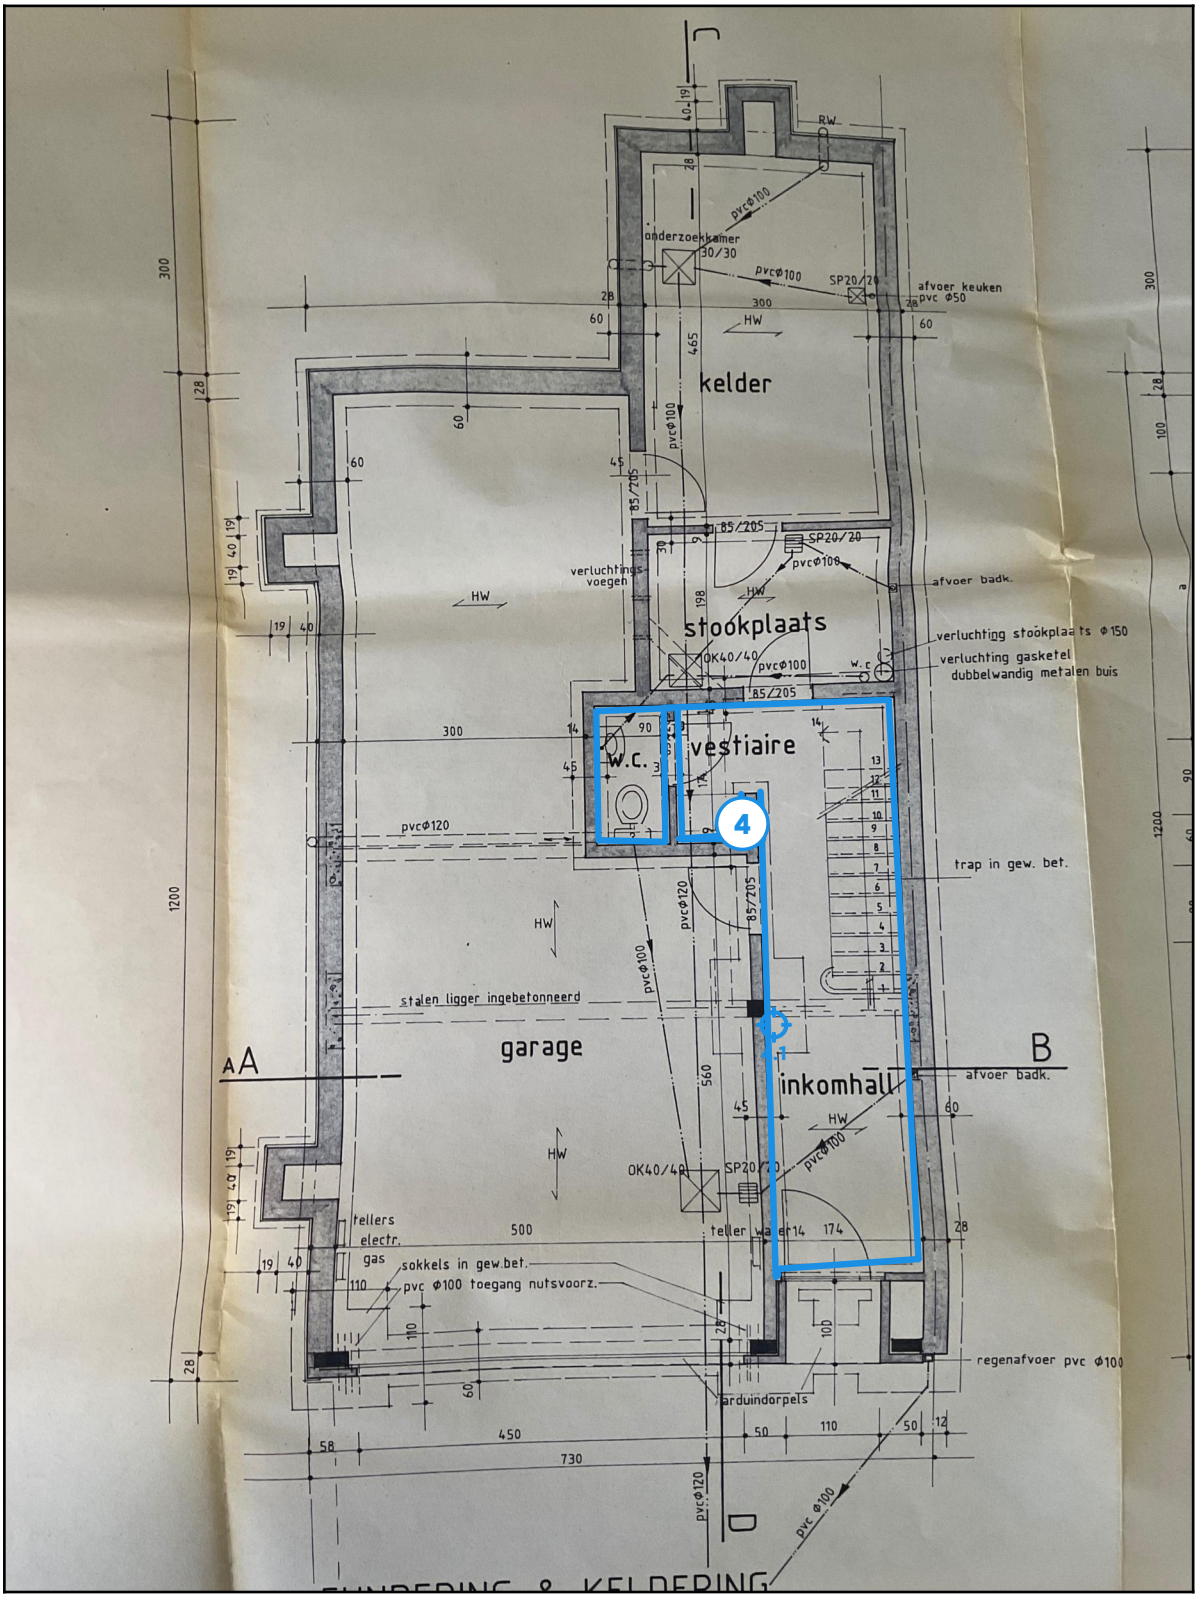
Plan 1.2: Gelijksvloer

4. * Pleisterwerk muren	Geen asbest	-
4.1 Code: 26244/01	Mengmonster	-

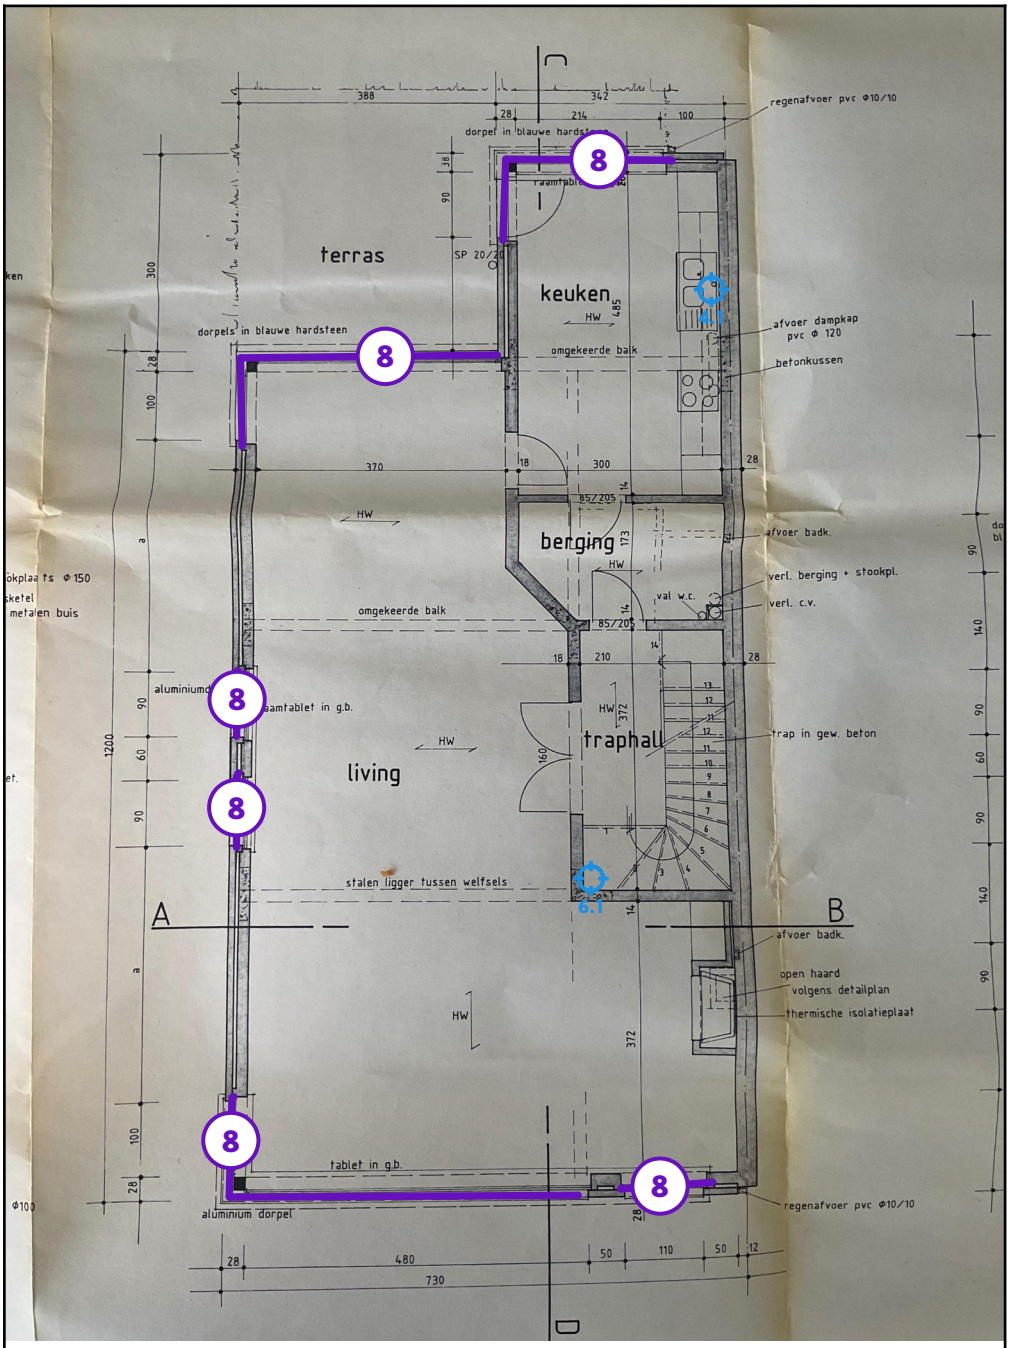
Plan 1.3: 1ste verdiep

4. * Pleisterwerk muren	Geen asbest	-
4.1 Code: 26244/01	Mengmonster	-
6. * Pleisterwerk plafonds	Geen asbest	-
6.1 Code: 26244/02	Mengmonster	-
8. - siliconen afdichtmateriaal aan schrijnwerk	Overige ruimte of materiaal	-

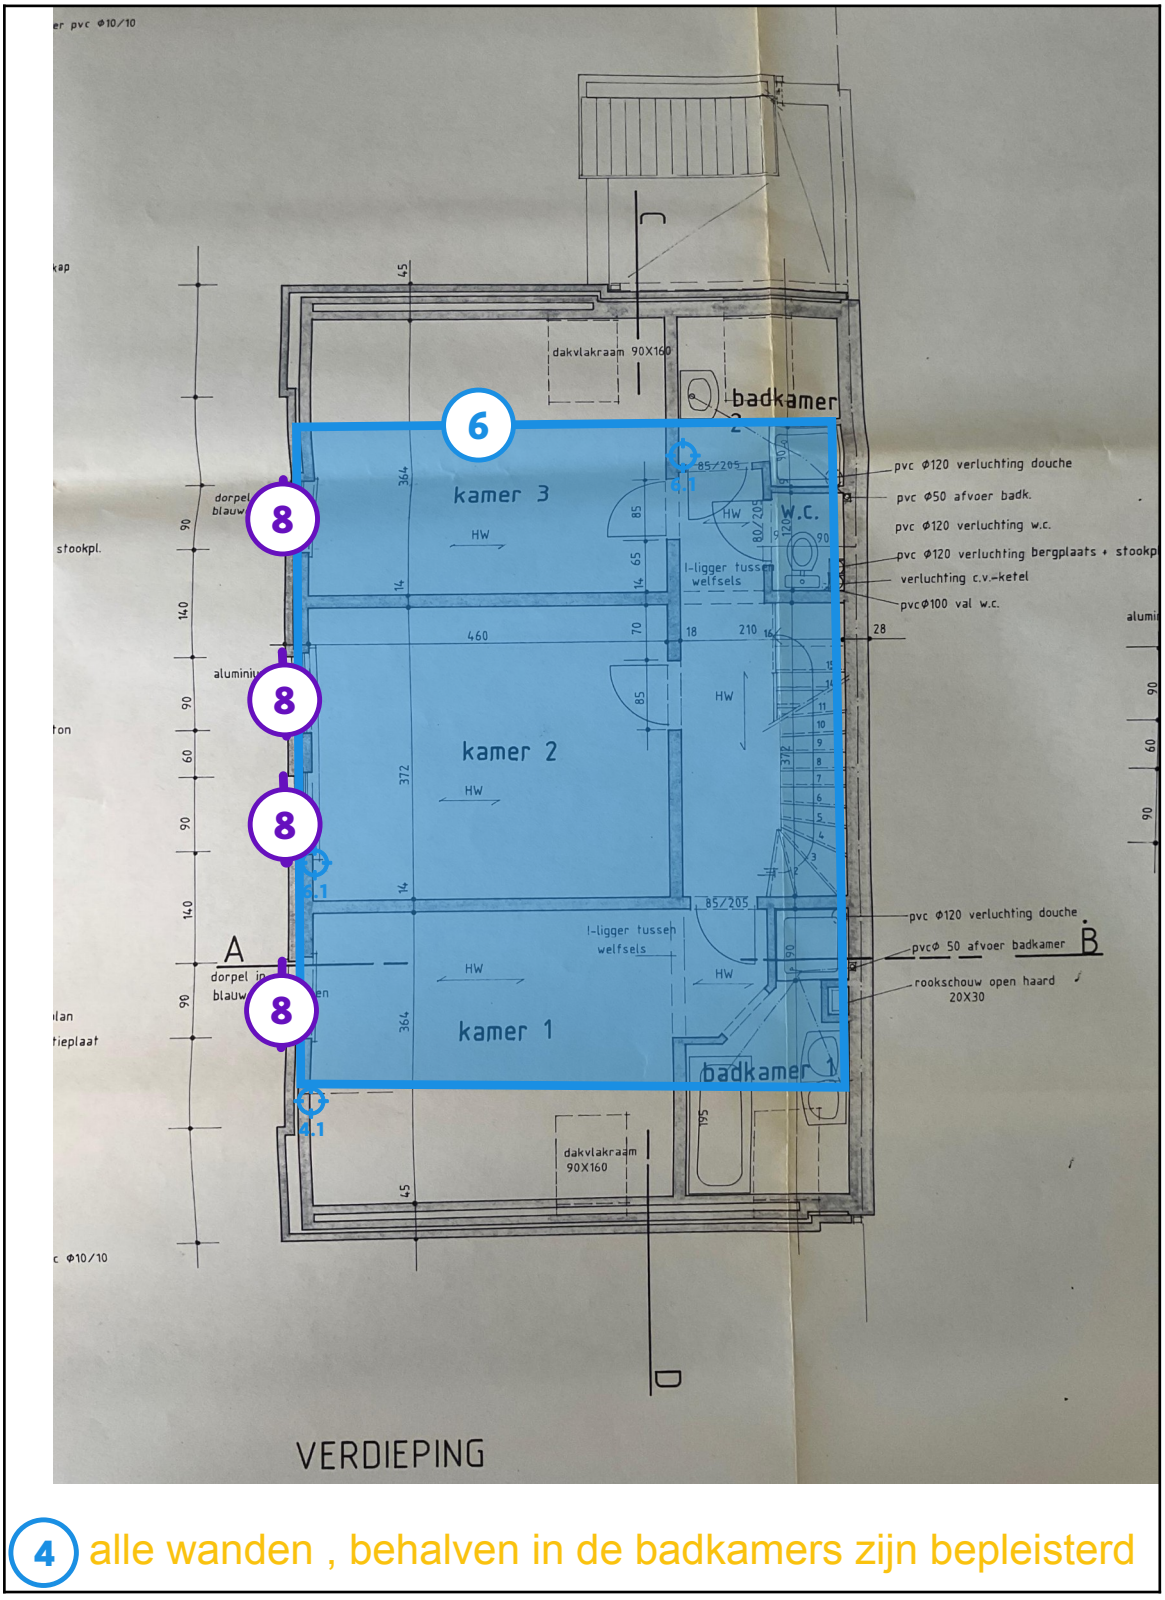
Plan 1.4: 2de verdiep

4. * Pleisterwerk muren	Geen asbest	-
4.1 Code: 26244/01	Mengmonster	-
6. * Pleisterwerk plafonds	Geen asbest	-
6.1 Code: 26244/02	Mengmonster	-
8. - siliconen afdichtmateriaal aan schrijnwerk	Overige ruimte of materiaal	-

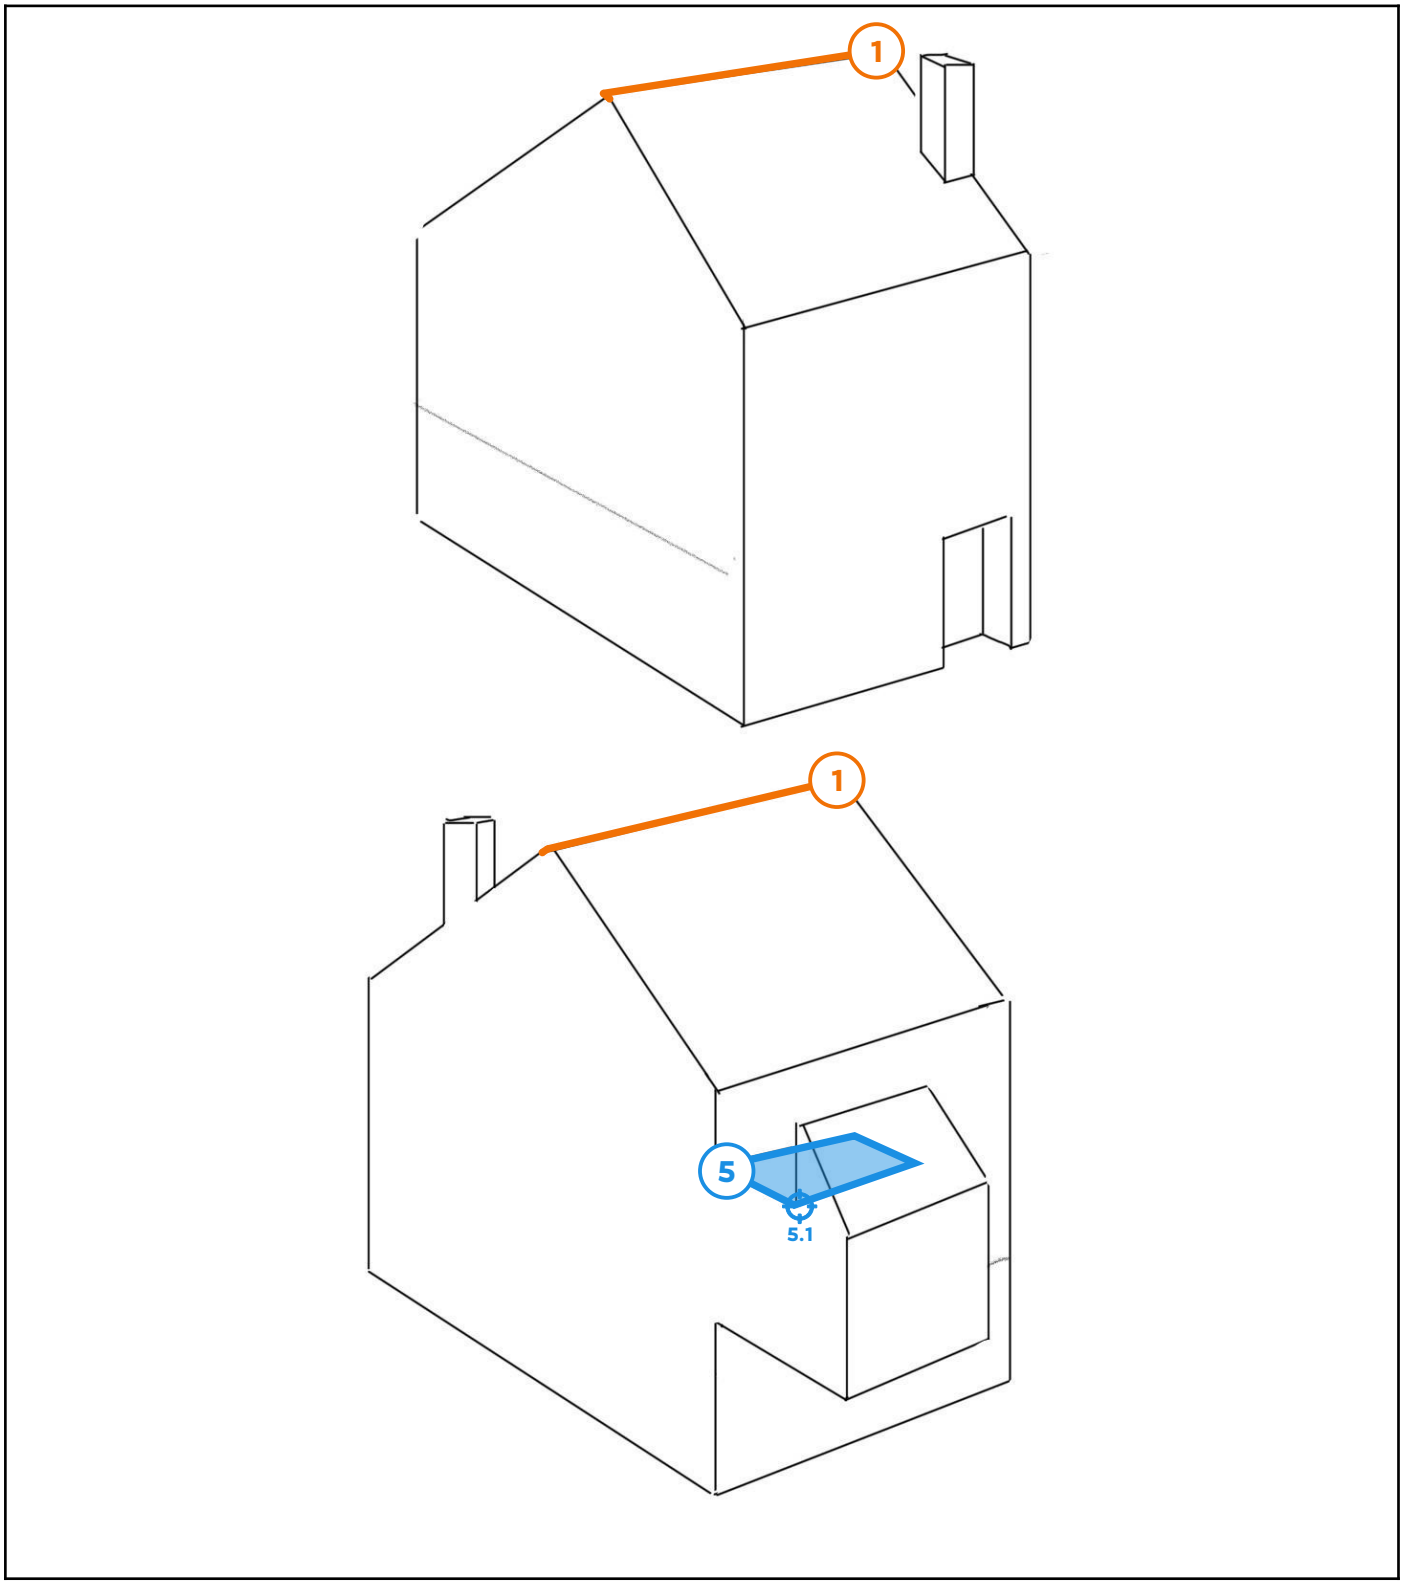
Plan 1.6: Zijaanzichten

1. Nokboorden	Asbestmateriaal	Verwijderen
5. roofing plat dak	Geen asbest	-
5.1 Code: 26244/05	Puntmonster	-

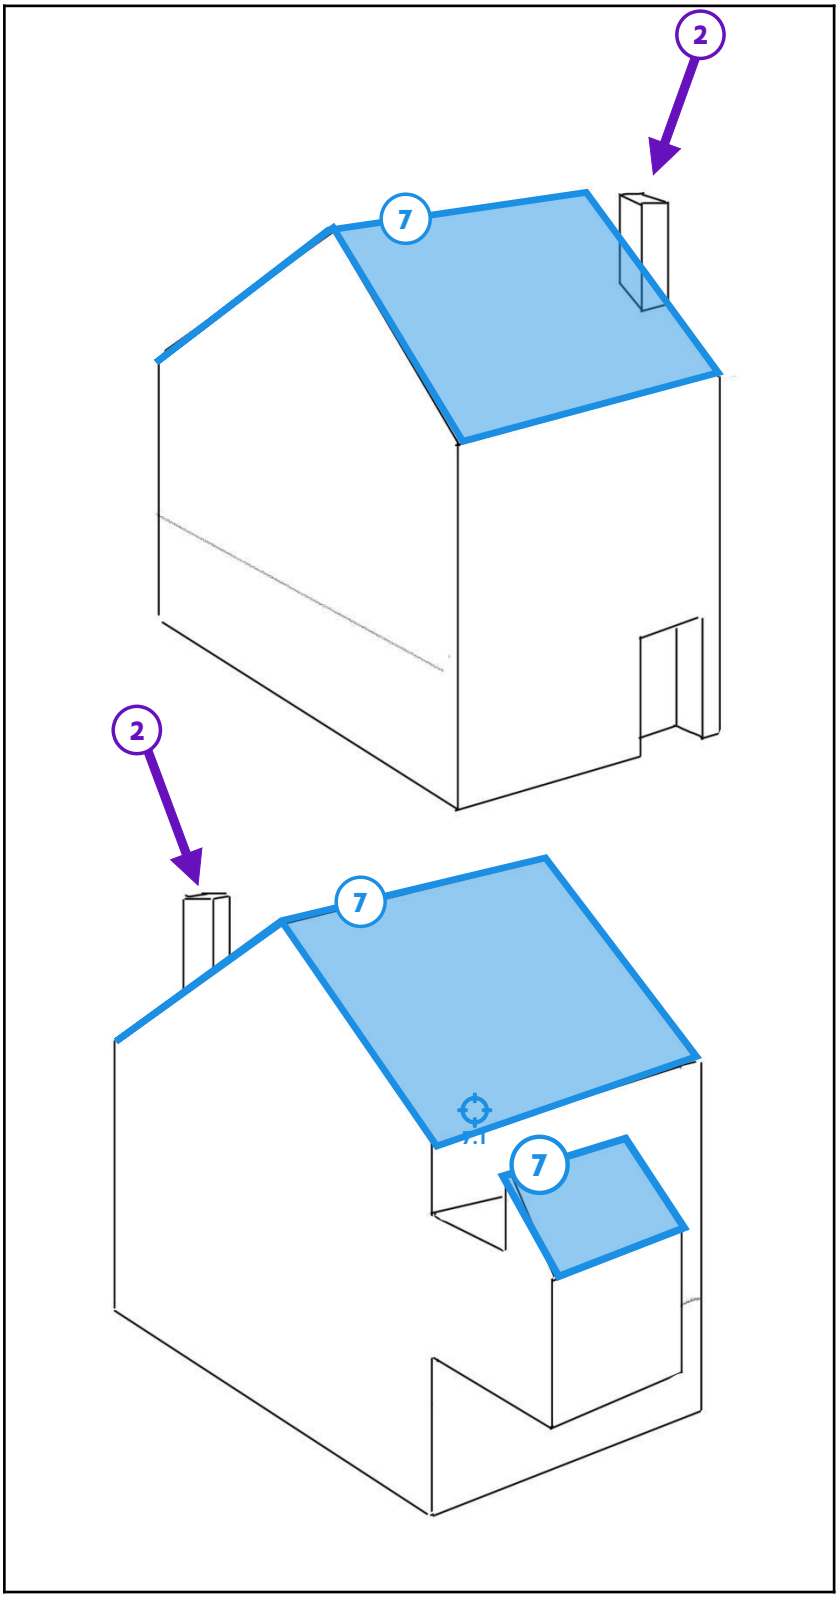
Plan 1.7: Zijaanzichten

2. * de schoorsteen op het dak	Beperking	-
7. Leien dak	Geen asbest	-
7.1 Code: 26244/04	Puntmonster	-

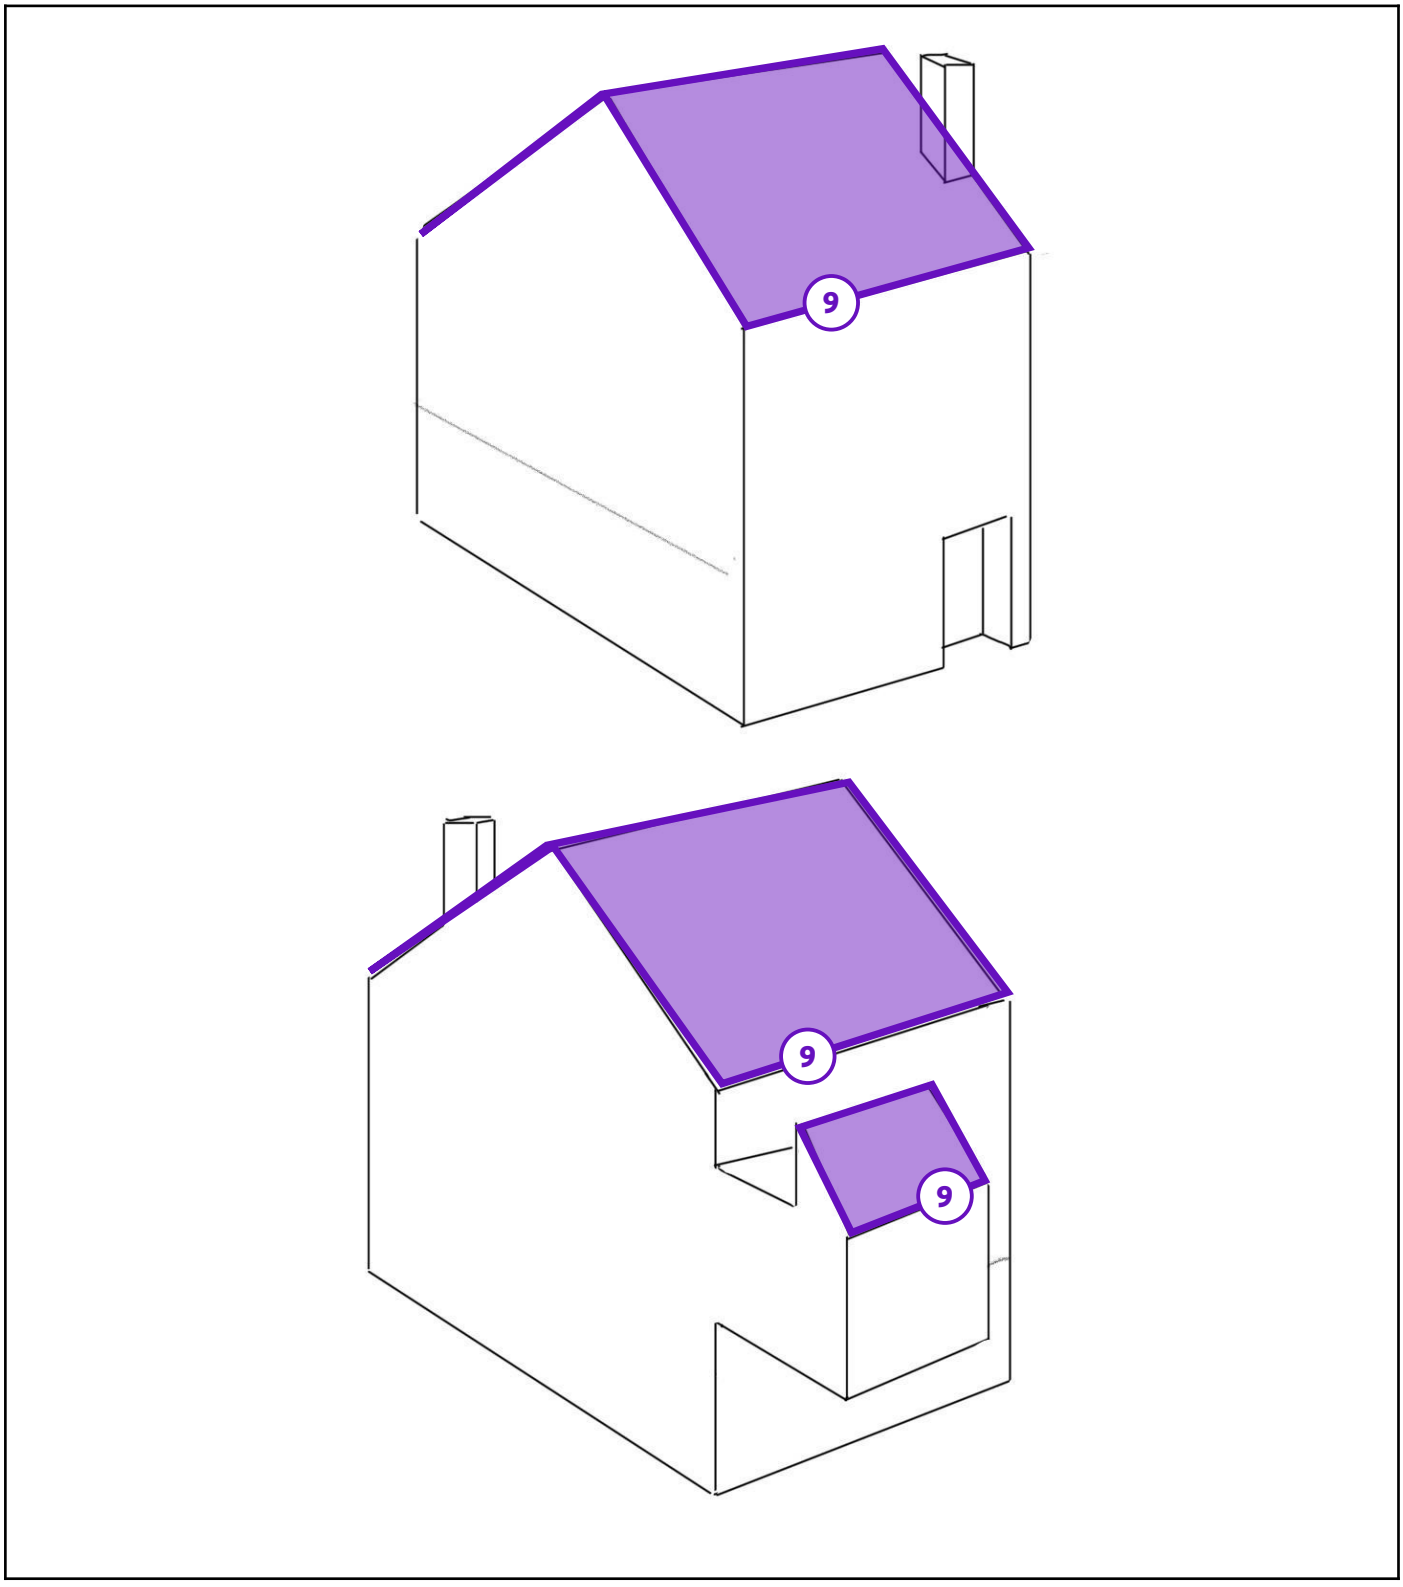
Plan 1.8: Zijaanzichten

9. - onderdak niet waarneembaar	Overige ruimte of materiaal	-

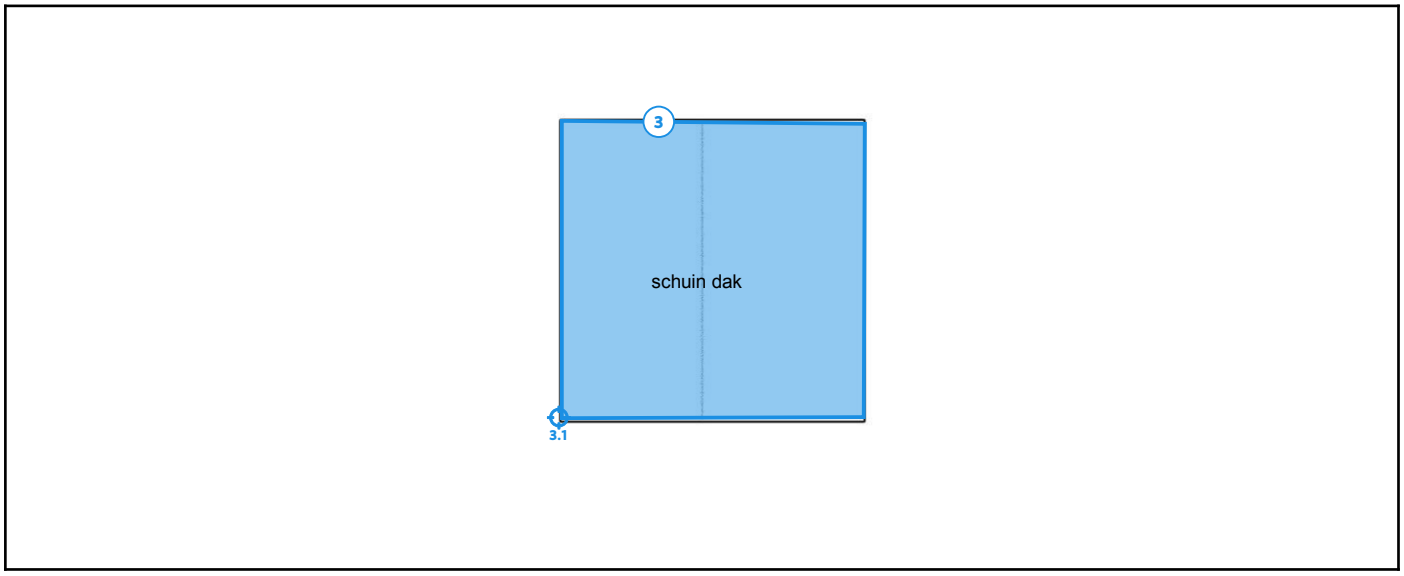
Plan 2.1: Dak tuinhuis

Beschrijving	Type	Actie
3. Shingles / dak tuinhuis	Geen asbest	-
3.1 Code: 26244/03	Puntmonster	-

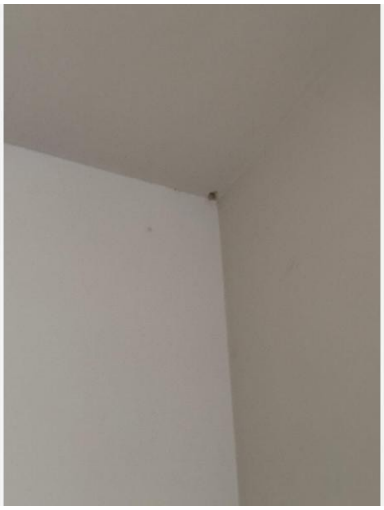
Fiche 6: * Pleisterwerk plafonds

Geen asbest

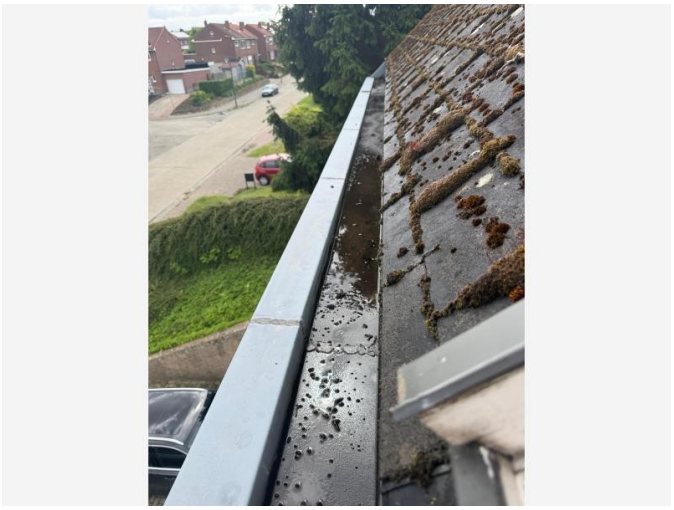
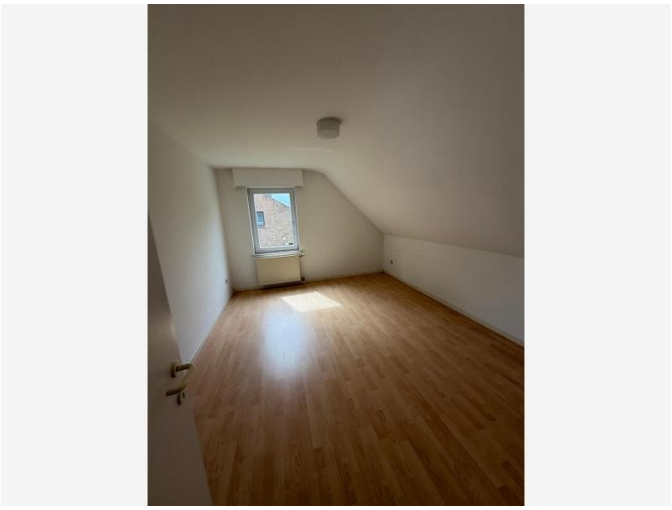
Beschrijving	Notitie	Terug te vinden op plannen
Fiche 9: - onderdak niet waarneembaar	Het dak is van buiten afgewerkt met leien en van binnen met gipsplaten . Het onderdak is niet waarneembaar zonder demontage/ destructief onderzoek. laat deze verder onderzoekn bij grote werken waar deze waarneembaar word .	Plan 1.8: Zijaanzichten
Fiche 10: * Stookketel	er zijn geen asbest verdachten componenten waarneembaar aan de ketel .	-

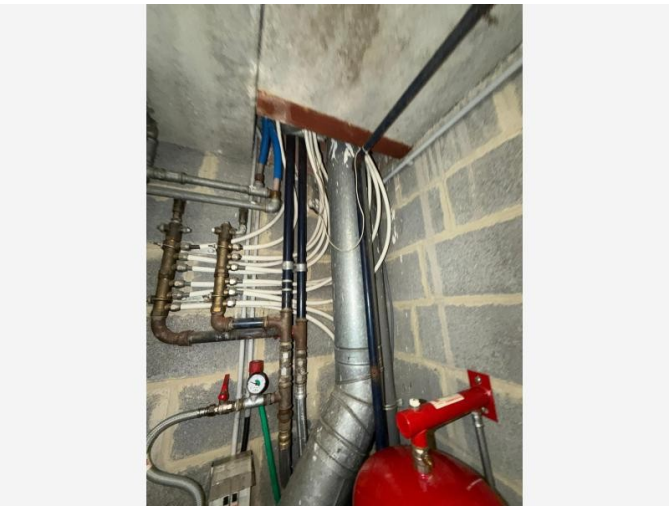
Beschrijving	Notitie	Terug te vinden op plannen
Fiche 11: -geen leiding isolatie	Er werd geen leiding isolatie vastgesteld	-
Fiche 12: * lift infrastructuur	er is geen liftinfrastructuur in deze te controlere inpsectiegebied	-
