Asbestinventarisattest

Fabiolalaan 150, 2627 Schelle

Attestnummer : **20260904-000418.000**
Uitgegeven op : **04.09.2026**
Geldig tot : **04.09.2036**

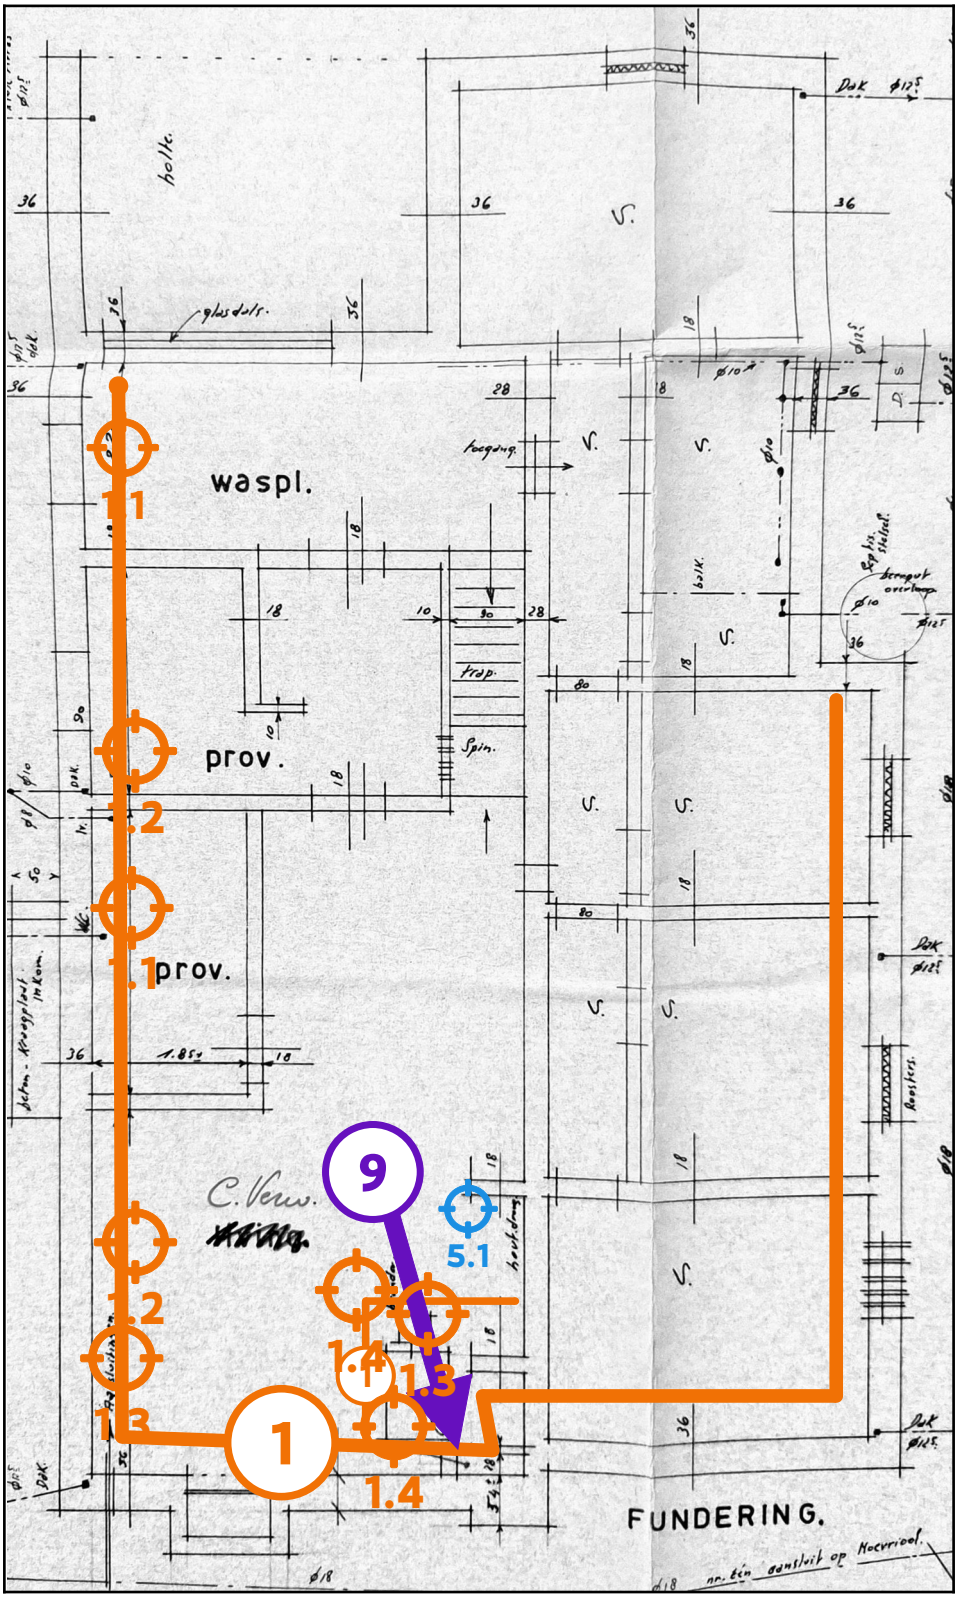
Plan 1.1: Plan kelder

1. Leidingisolatie kelder	Asbestmateriaal	Verwijderen
1.1 Code: 4	Mengmonster	-
1.2 Code: 5	Mengmonster	-
1.3 Code: 6	Mengmonster	-
1.4 Code: 7	Mengmonster	-
5. Bakeliet in onderdelen van de elektrische installatie	Geen asbest	-
5.1 Code: 8	Kleefmonster	-
9. Materialen van rookgaskanalen	Overige ruimte of materiaal	-

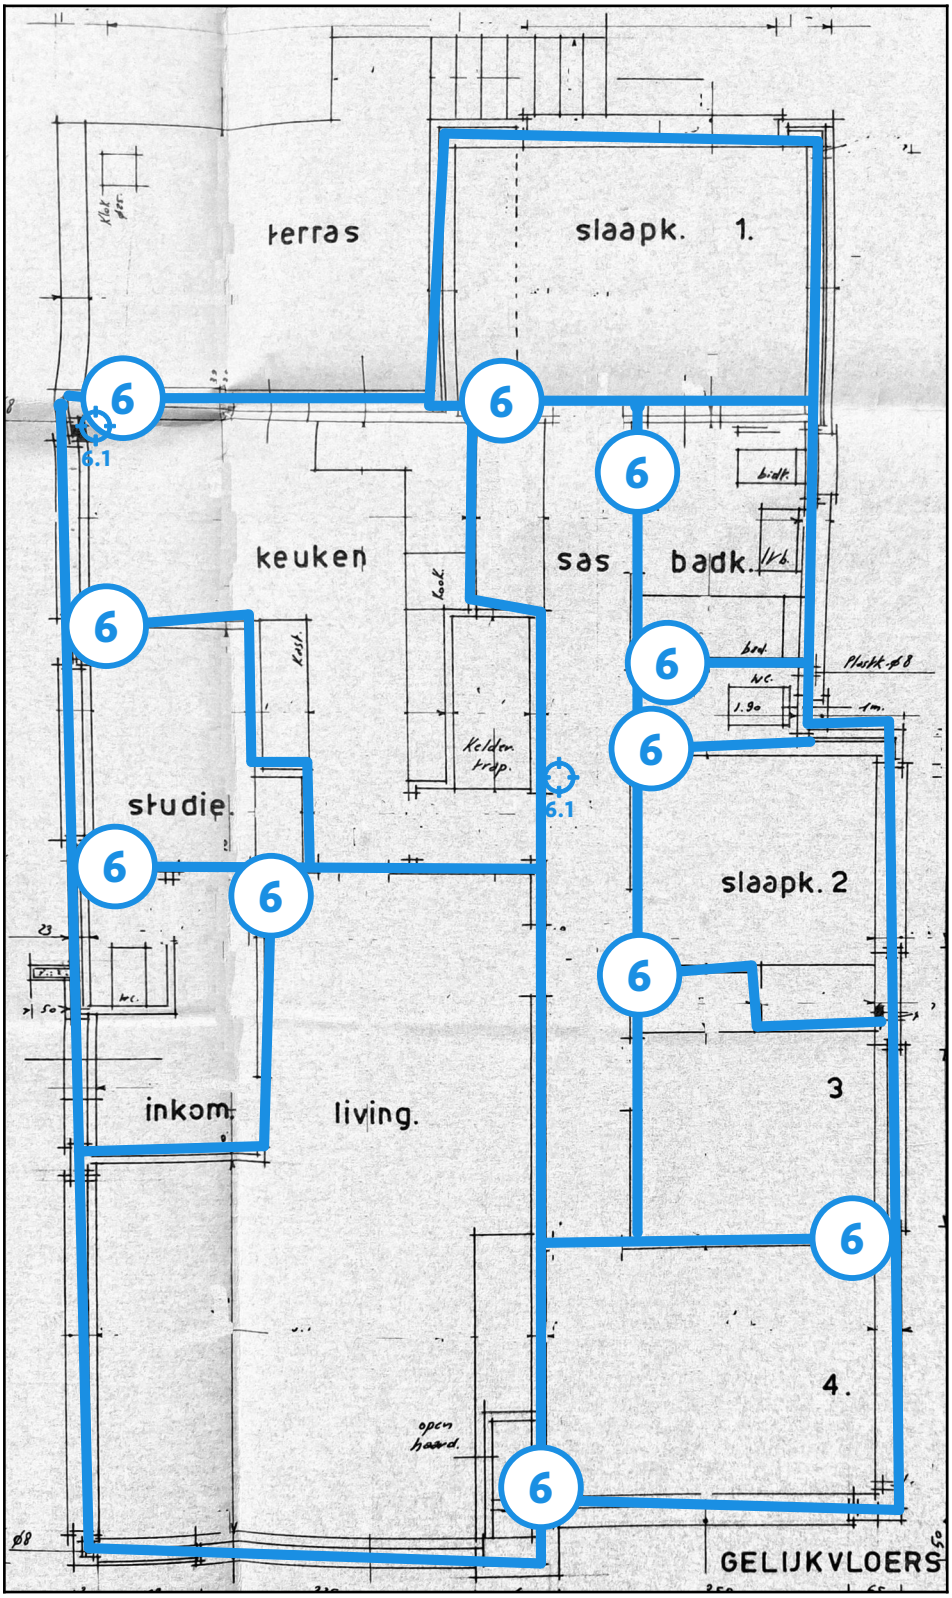
Plan 1.2: Gelijkvloers muren

6. Pleisterwerk muren	Geen asbest	-
6.1 Code: 1	Mengmonster	-

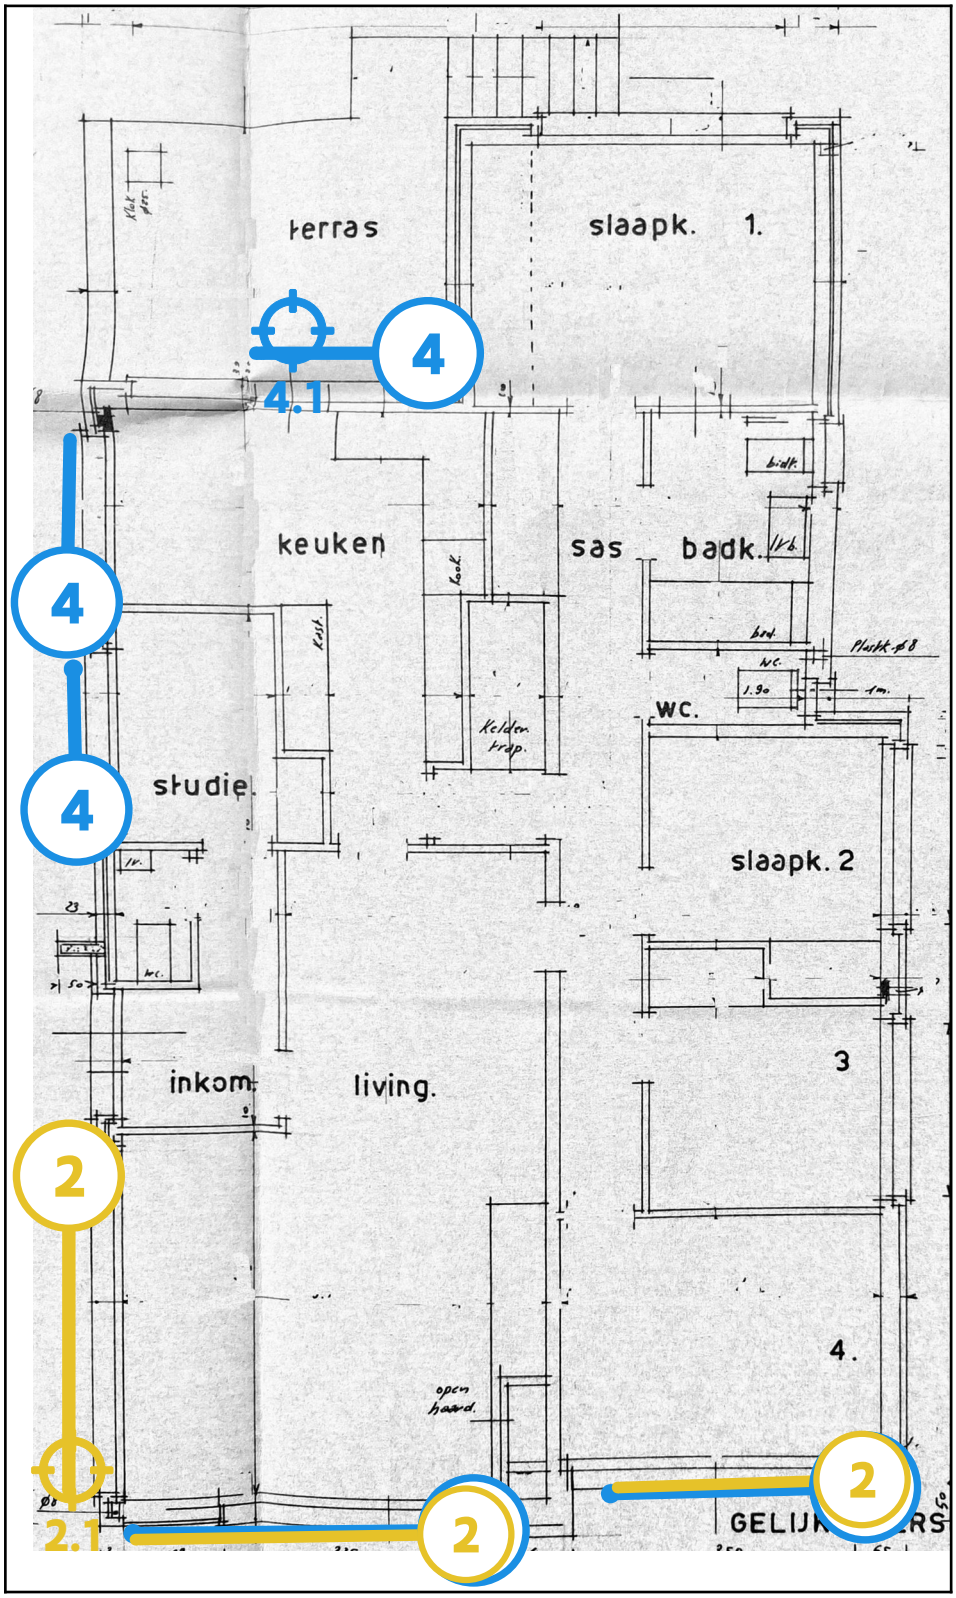
Plan 1.3: Gelijkvloers

2. Mastiek	Asbestmateriaal	Zorgvuldig beheren
2.1 Code: 9	Puntmonster	-
4. Panelen onder vensters	Geen asbest	-
4.1 Code: 3	Kleefmonster	-

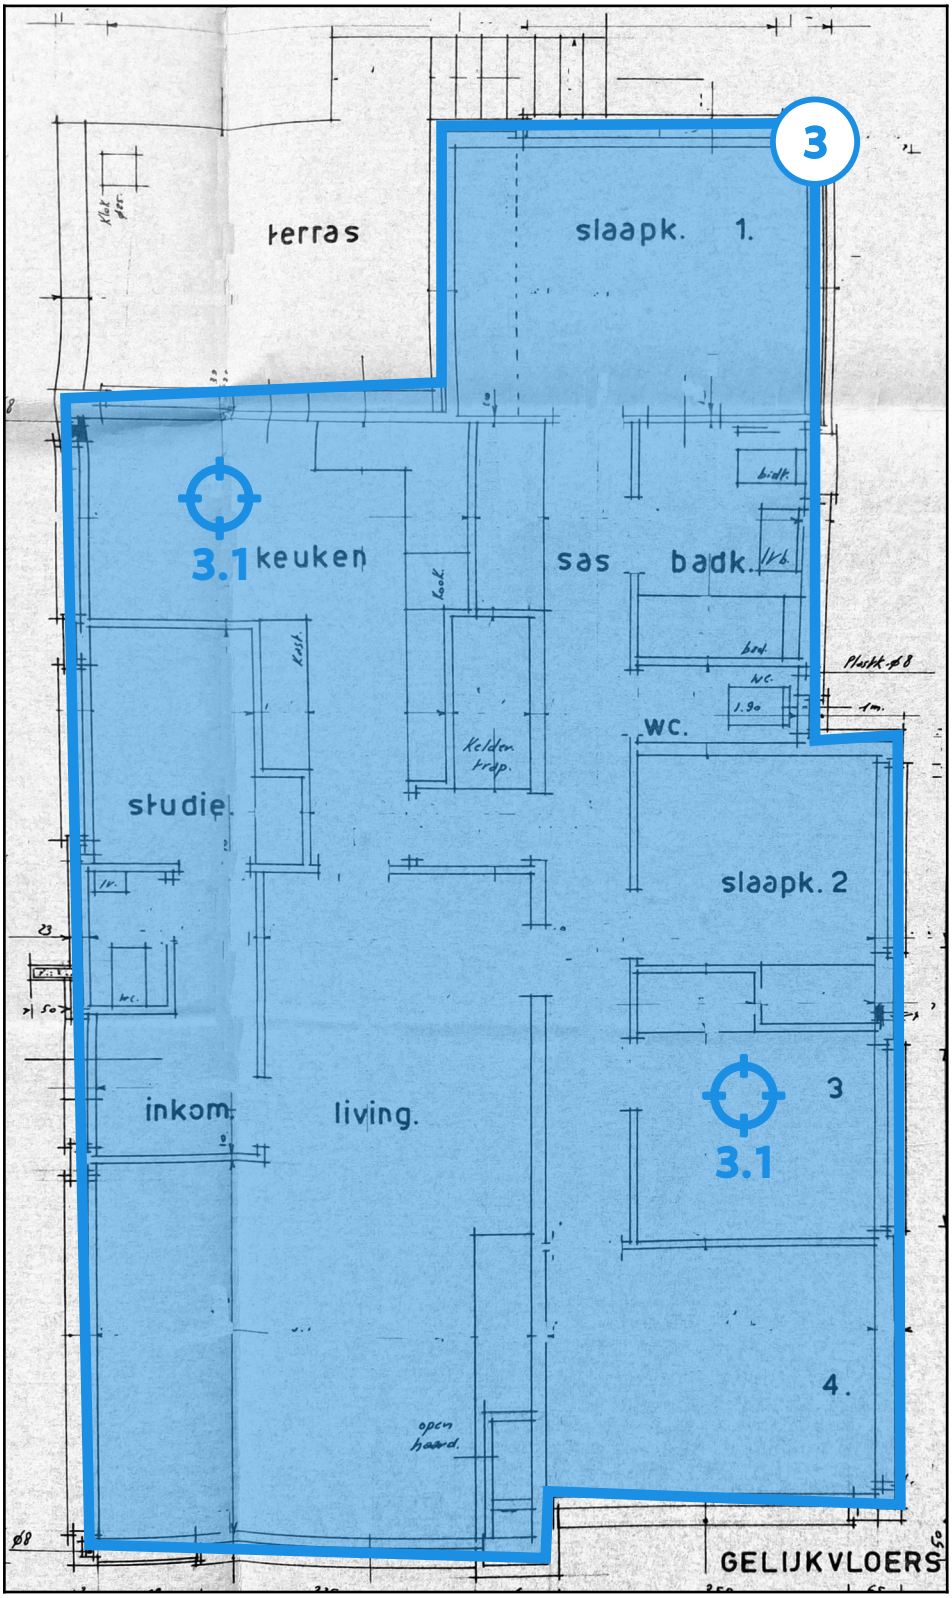
Plan 1.4: Gelijkvloers plafonds

3. Pleisterwerk plafonds	Geen asbest	-
3.1 Code: 2	Mengmonster	-

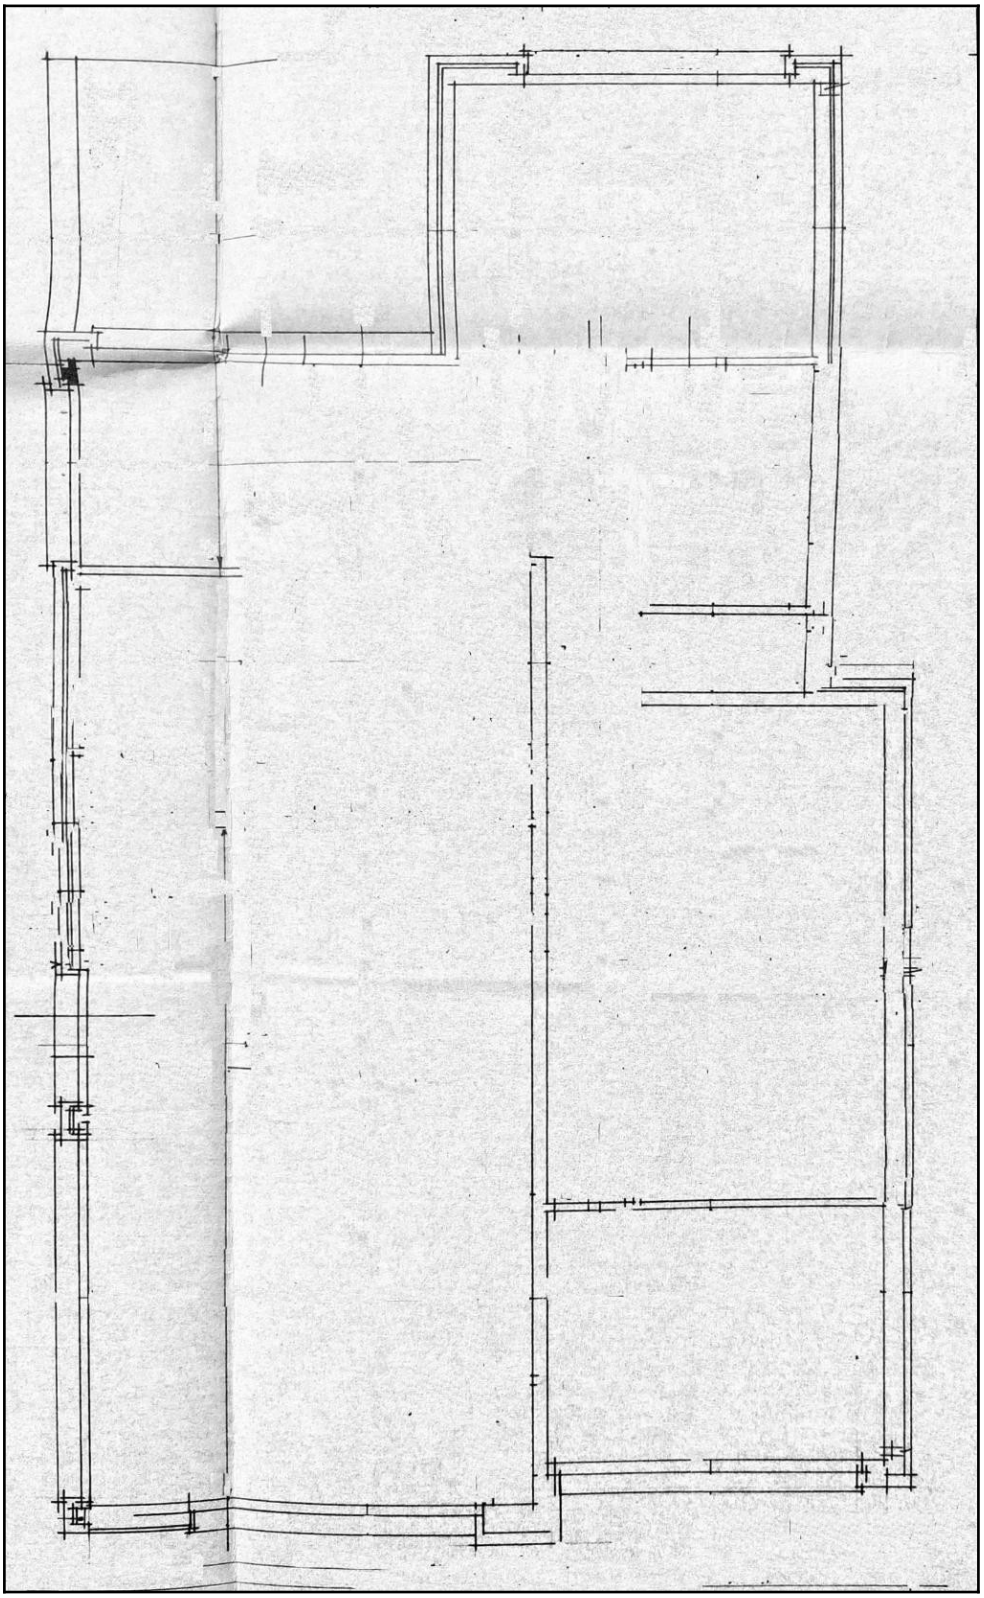
Plan 1.6: Dakplan

7. Materialen onder de dakbedekking (onderdak, ...)	Overige ruimte of materiaal	-
8. Dakbedekking	Overige ruimte of materiaal	-

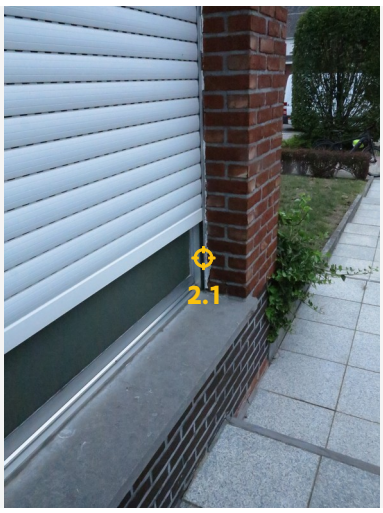
Fiche 2: Mastiek

Het asbestmateriaal valt onder de mijlpaal van 2040.

Eindbeoordeling materiaalrisico	Laag materiaalrisico en/of verlaagde kans op vezelvrijgave

Gebondenheid	Categorie 1: hechtgebonden in oorsprong
Asbestsoort (vezeltype)	Alleen chrysotiel aanwezig
Asbestconcentratie	Laag (< 50%)
Afschermingsgraad van het gehele materiaal	Geheel of deels vrij aan de buitenlucht, maar geen contact met binnenlucht
Toestand van het materiaal	Licht beschadigd, licht verweerd. Intacte calciumsilicaatplaat of materiaal met categorie 3-gebondenheid

#	Type	Referentie	Resultaat
2.1	Puntmonster	9	Chrysotiel

Beschrijving	Mastiek
Omgeving	Buiten
Primaire drager	Wandopening verticaal (raam, deur, ...)
Asbestmateriaal	In-situ afwerkingslagen - Pasta, stopverf, voegsel, stopsel, vulsel, mastiek, kitten, ...
Bindmiddel van asbestmateriaal	Kitten, mastiek, pasta
Gebondenheid op basis van bindmiddel	Hecht
Hoeveelheid (gewicht - aantal)	• 3,00 kg - 1 stuk
Totaal gewicht	3,00 kg
Eenvoudig bereikbaar	Ja
Bevestigingswijze	• Verlijmd, ingegoten, versmeerd
Identificatiemethode	Een monstername door de asbestdeskundige met laboanalyse door een asbestlabo.
Destructieve handeling voor identificatie	Nee
Opmerking	Slechts enkele ramen zijn voorzien van asbesthoudende mastiek. Andere hebben een rubberen dichting of mastiek bestaande uit cement.

Zorgvuldig beheren

- Zorg voor een veilig beheer. Vermijd het beschadigen van het asbestmateriaal. Controleer de toestand jaarlijks op wijzigingen.

- Eenvoudige handelingen: mag via doe-het-zelf of door werknemer(s) met opleidingsattest eenvoudige handelingen
  1. De minimale persoonlijke beschermingsmiddelen (PBM's):

- Besproei de mastiek vooraf en tussentijds met water (verneveling) of een fixeermiddel om het vrijkomen van vezels te verhinderen.

- Demonteer de mastiek handmatig met handgereedschap (zoals een steekmes of verfkrabber) en probeer de kit zo intact mogelijk te houden.

- Het gebruik van sneldraaiende mechanische werktuigen (zoals multitools of slijpschijven) is strikt verboden.

- Indien mogelijk is het omzichtig demonteren en in zijn geheel afvoeren van het bijbehorende schrijnwerk de veiligste optie.

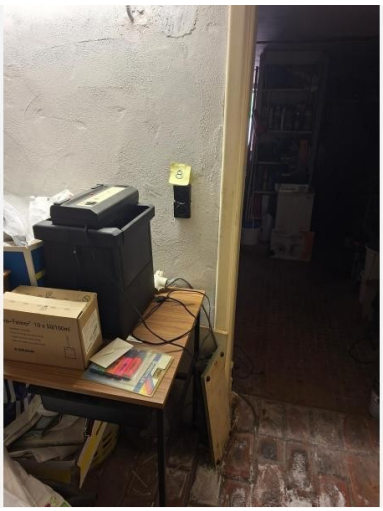
Fiche 5: Bakeliet in onderdelen van de elektrische installatie

Geen asbest

#	Type	Referentie	Resultaat
5.1	Kleefmonster	8	Geen asbest

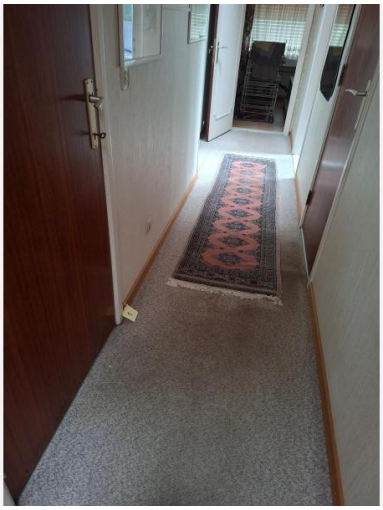
Fiche 6: Pleisterwerk muren

Geen asbest

#	Type	Referentie	Resultaat
6.1	Mengmonster	1	Geen asbest
