Asbestinventarisattest

Meidoornlaan 23, 2960 Brecht

Attestnummer : **20260818-000004.000**
Uitgegeven op : **18.08.2026**
Geldig tot : **18.08.2031**

Niet-asbestveilig

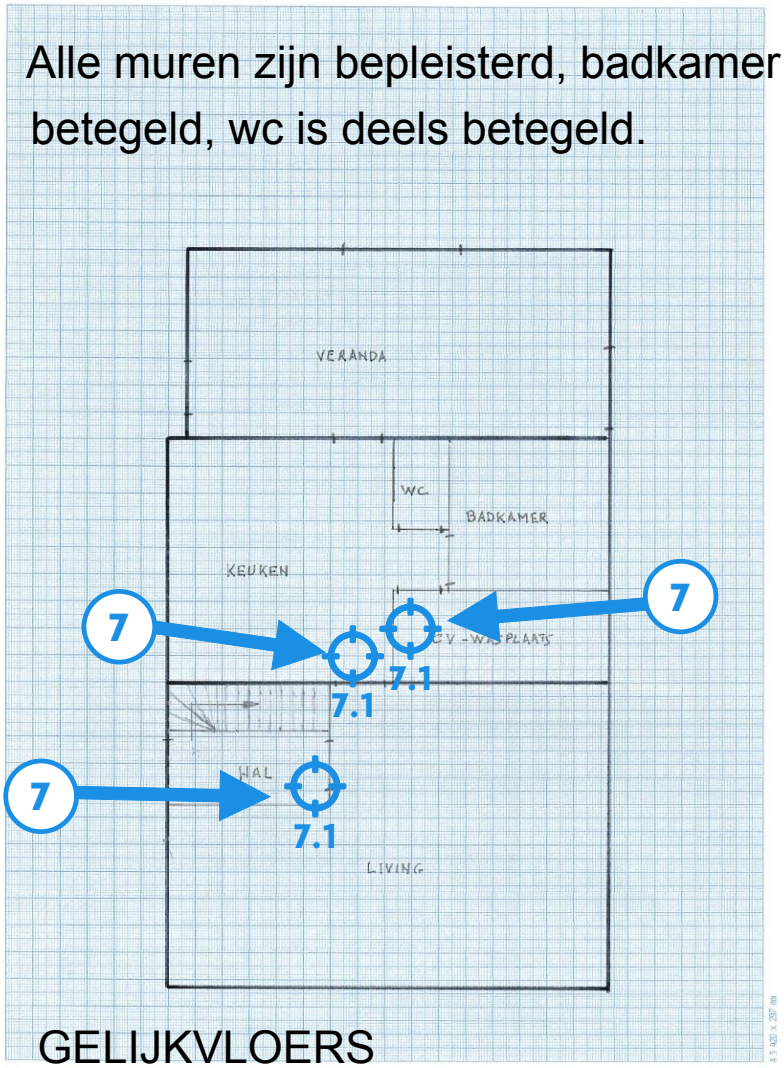
Plan 1.1: Gelijkvloers pleisterwerken muren.

Beschrijving	Type	Actie
7. Pleisterwerken muren.	Geen asbest	-
7.1 Code: 01	Mengmonster	-

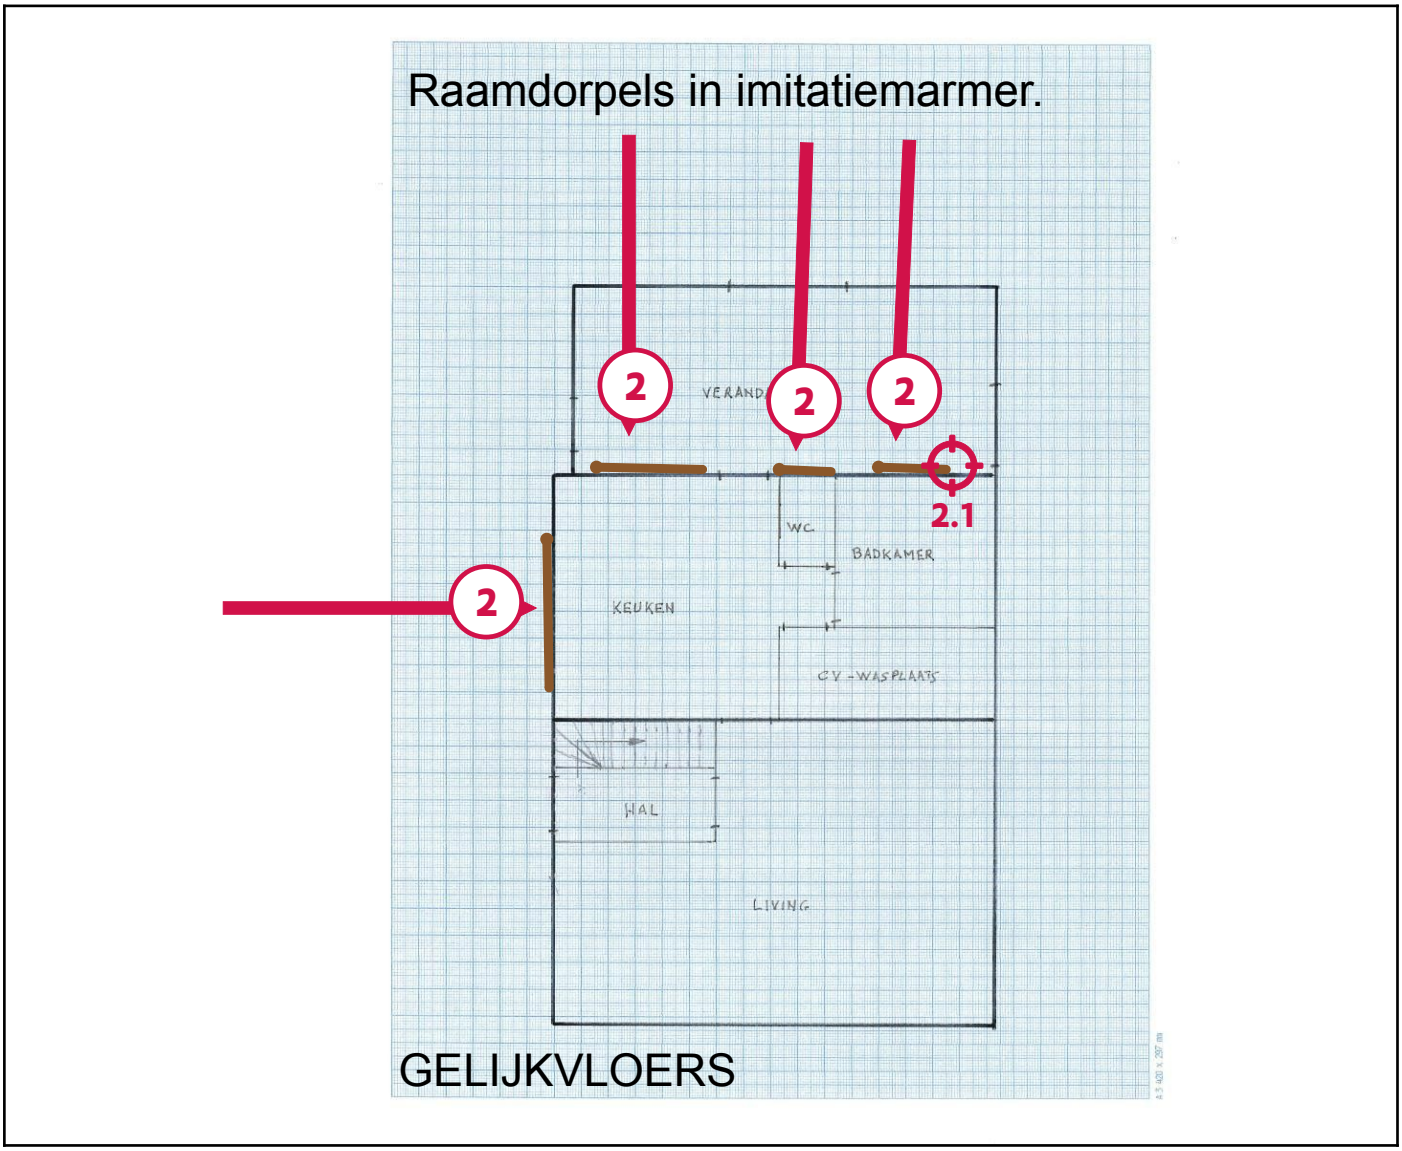
Plan 1.2: Gelijkvloers dorpels in imitatiemarmer.

Beschrijving	Type	Actie
2. Raamdorpels in imitatiemarmer.	Asbestmateriaal	Dringend verwijderen
2.1 Code: 03	Puntmonster	-

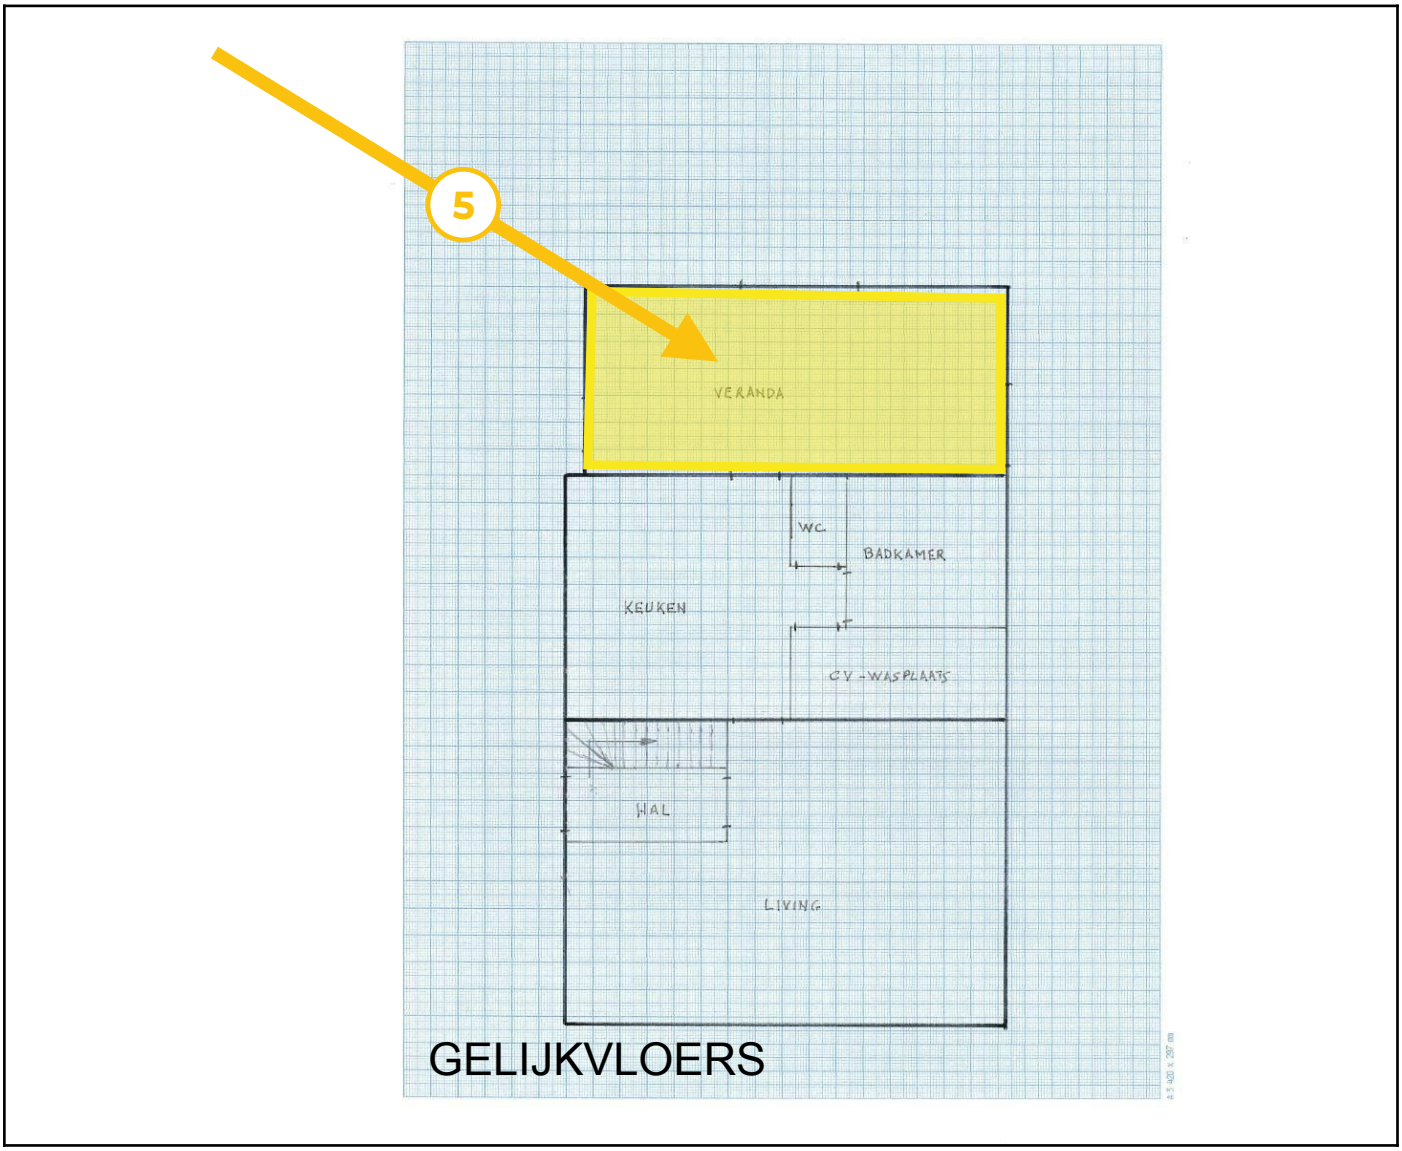
Plan 1.3: Gelijkvloers veranda.

Beschrijving	Type	Actie
5. Veranda	Uitsluiting	-

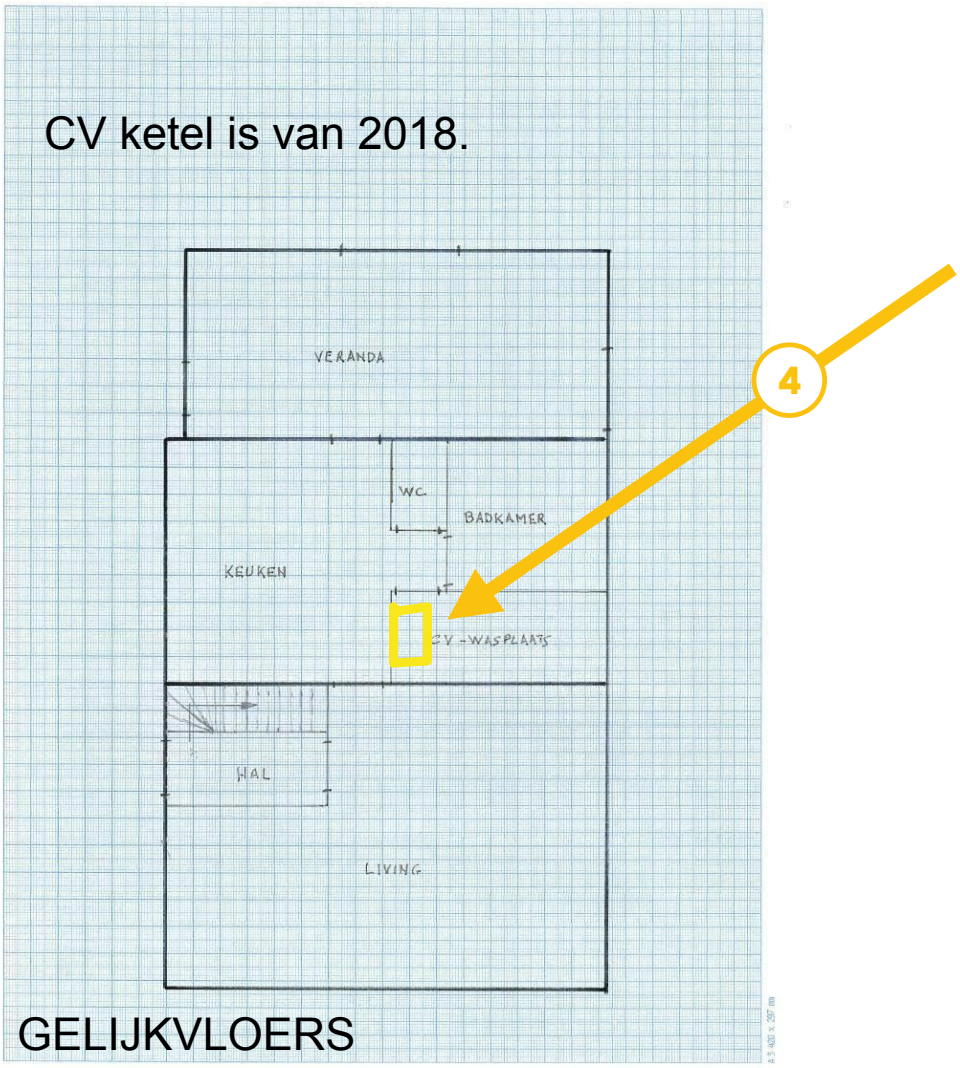
Plan 1.4: Gelijkvloers cv ketel.

Beschrijving	Type	Actie
4. Stookketel is van 2018.	Uitsluiting	-

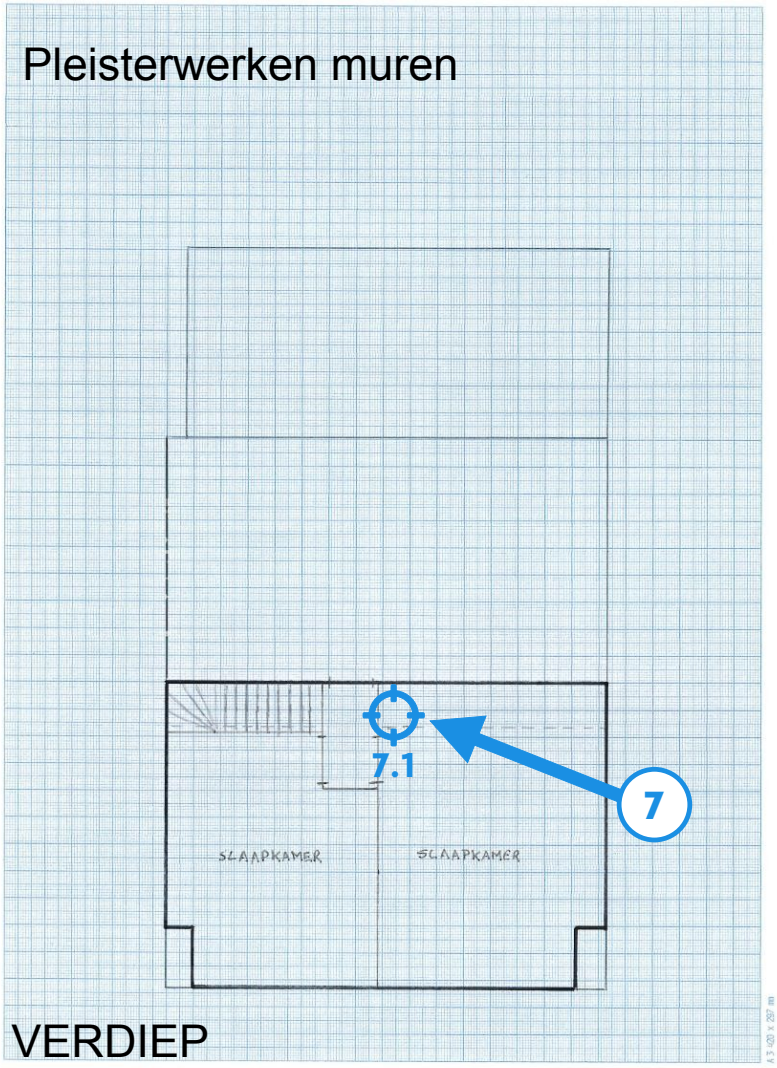
Plan 1.5: Verdiep pleisterwerken muren.

Beschrijving	Type	Actie
7. Pleisterwerken muren.	Geen asbest	-
7.1 Code: 01	Mengmonster	-

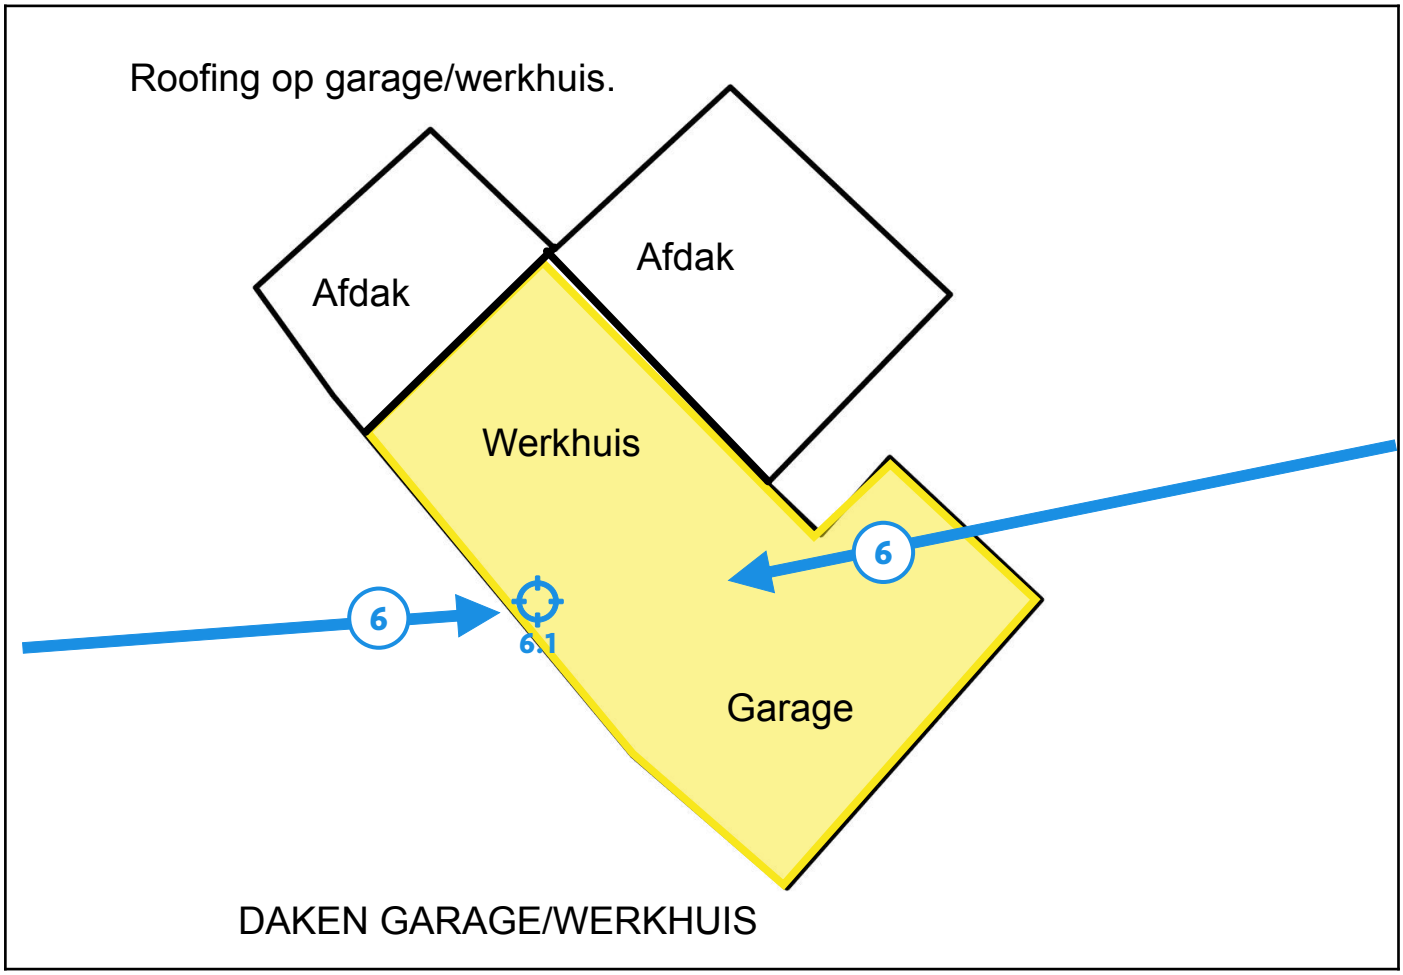
Plan 2.1: Roofing op daken garage/werkhuis.

Beschrijving	Type	Actie
6. Roofing op garage/werkhuis.	Geen asbest	-
6.1 Code: 04	Puntmonster	-

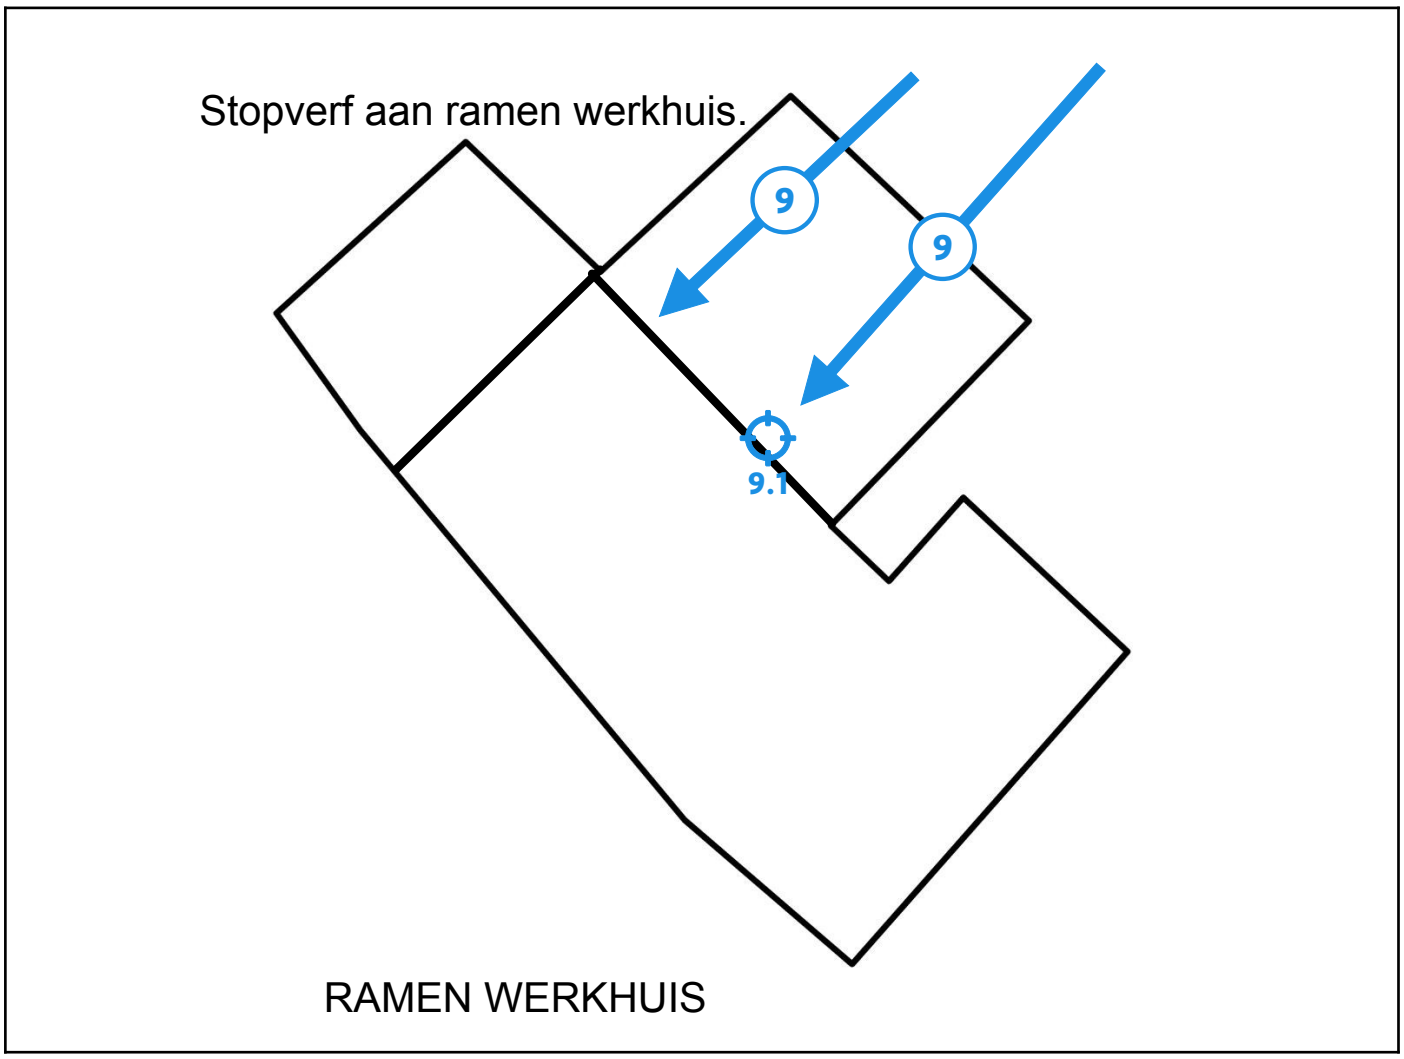
Plan 2.2: Stopverf aan ramen werkhuis.

Beschrijving	Type	Actie
9. Stopverf aan ramen werkhuis.	Geen asbest	-
9.1 Code: 05	Puntmonster	-

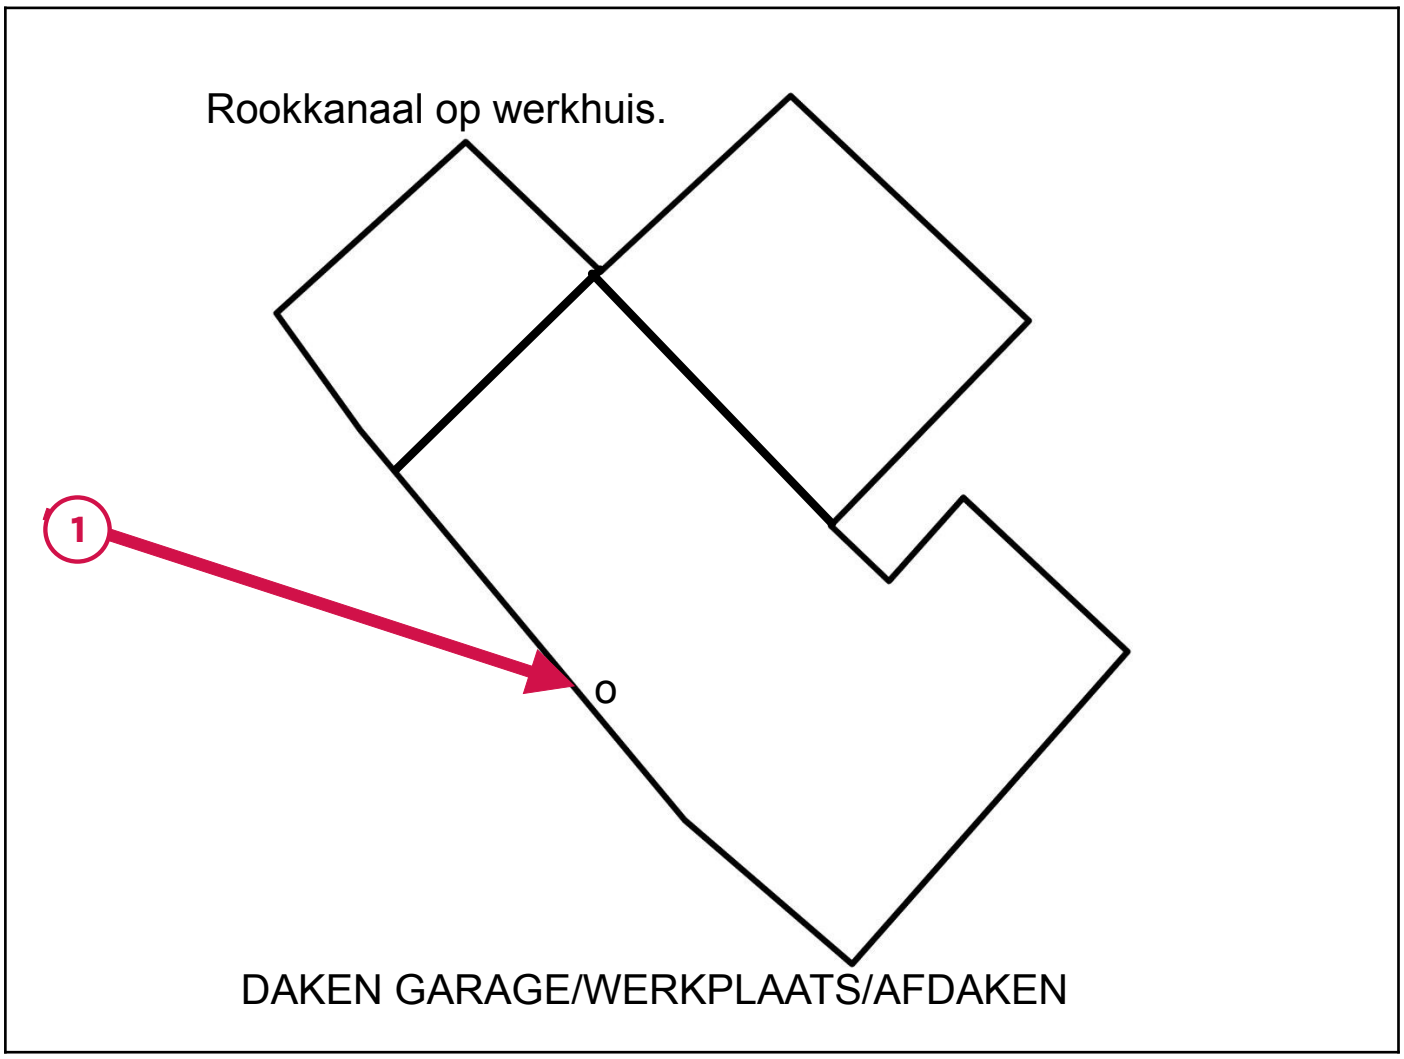
Plan 2.3: Rookkanaal op het werkhuis.

Beschrijving	Type	Actie
1. Rookkanaal in vezelcement.	Asbestmateriaal	Dringend verwijderen

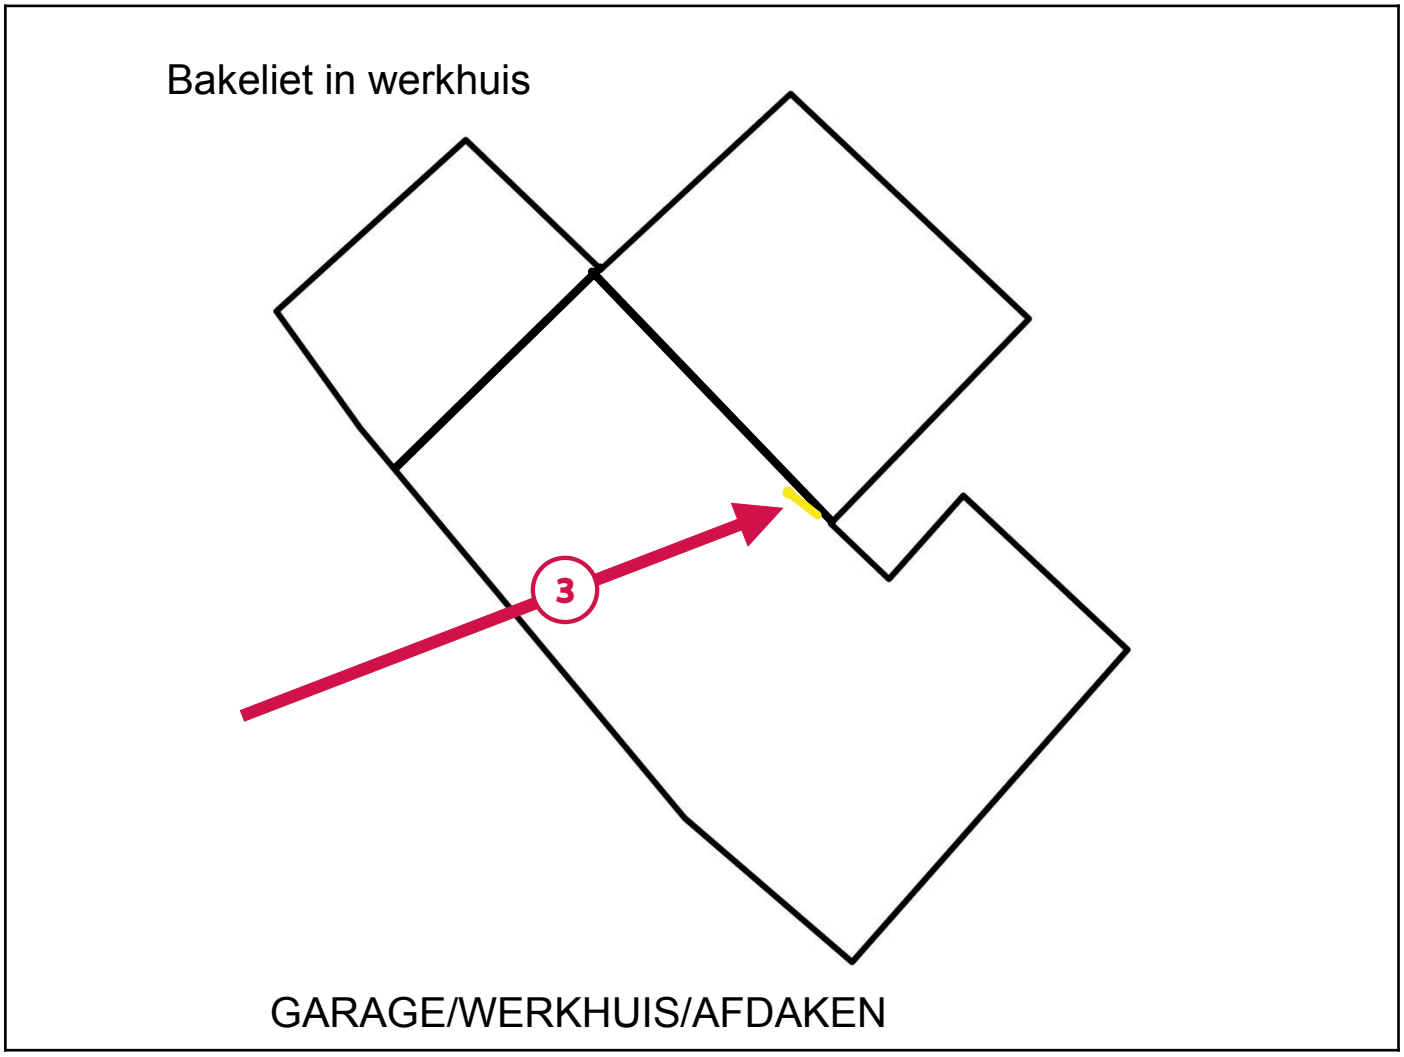
Plan 2.4: Bakeliet in het werkhuis.

Beschrijving	Type	Actie
3. Bakelieten schakelaars in werkhuis.	Asbestmateriaal	Dringend verwijderen

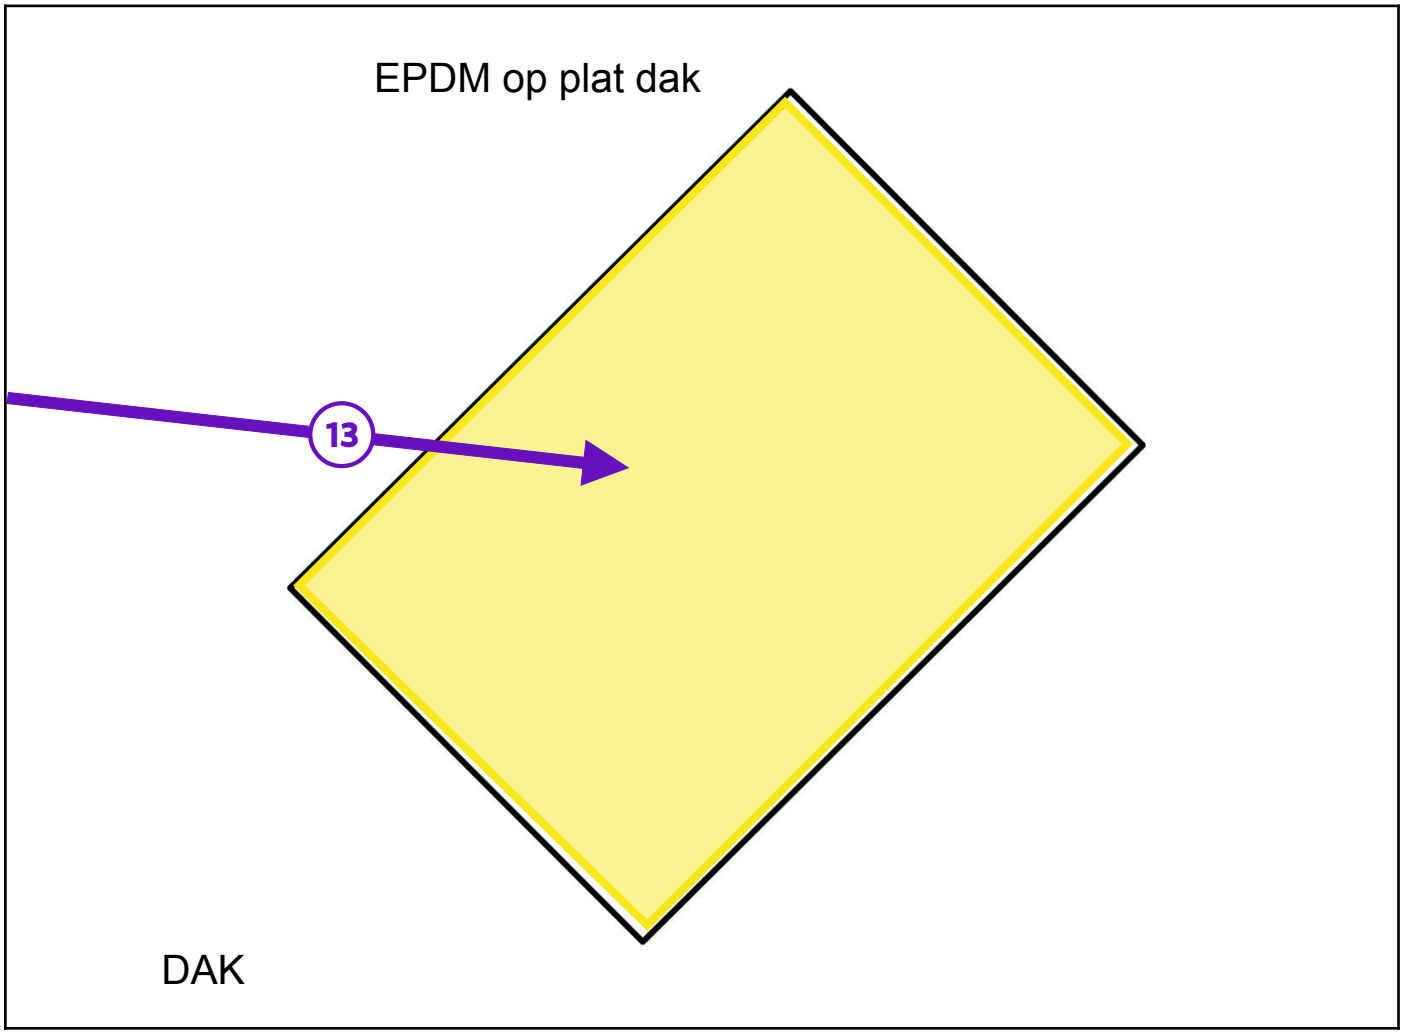
Plan 3.1: EPDM op dak tuinhuis.

Beschrijving	Type	Actie
13. EPDM op dak tuinhuis.	Overige ruimte of materiaal	-

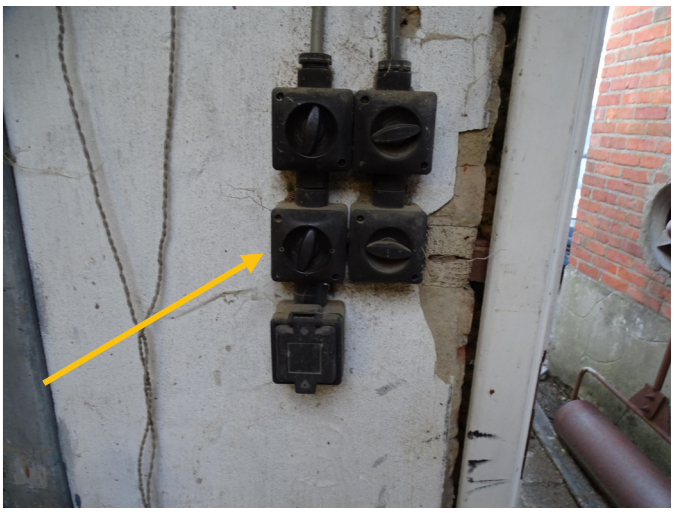
Fiche 3: Bakelieten schakelaars in werkhuis.

Eindbeoordeling materiaalrisico	Hoog materiaalrisico en/of hoge kans op vezelvrijgave

Gebondenheid	Categorie 1: hechtgebonden in oorsprong
Asbestsoort (vezeltype)	Crocidoliet aanwezig
Asbestconcentratie	Laag (< 50%)
Afschermingsgraad van het gehele materiaal	Geheel of deels vrij aan binnenluchtstromen
Toestand van het materiaal	Zwaar beschadigd, zwaar verweerd

- Verwijder dit asbestmateriaal zo snel mogelijk. Volg de toestand goed op.

- Eenvoudige handelingen: mag via doe-het-zelf of door werknemer(s) met opleidingsattest eenvoudige handelingen
  Verwijderen zonder te breken, met persoonlijke beschermingsmiddelen, geen personen in de onmiddelijke omgeving tijdens deze werken. Demonteren met kennis van elektrische installaties. Sporadische handelingen: Artikel VI.3-40 CODEX Welzijn op het werk. Eenvoudige handelingen: Artikel VI.3-54 CODEX Welzijn op het werk Vlarema II Artikel 4.7.01 en 6.4.0.1.
