Asbestinventarisattest

Frans Beirenslaan 271, 2150 Antwerpen

Attestnummer : **20261120-000143.000**
Uitgegeven op : **20.11.2026**
Geldig tot : **20.11.2036**

Asbestveilig (maar niet asbestvrij)

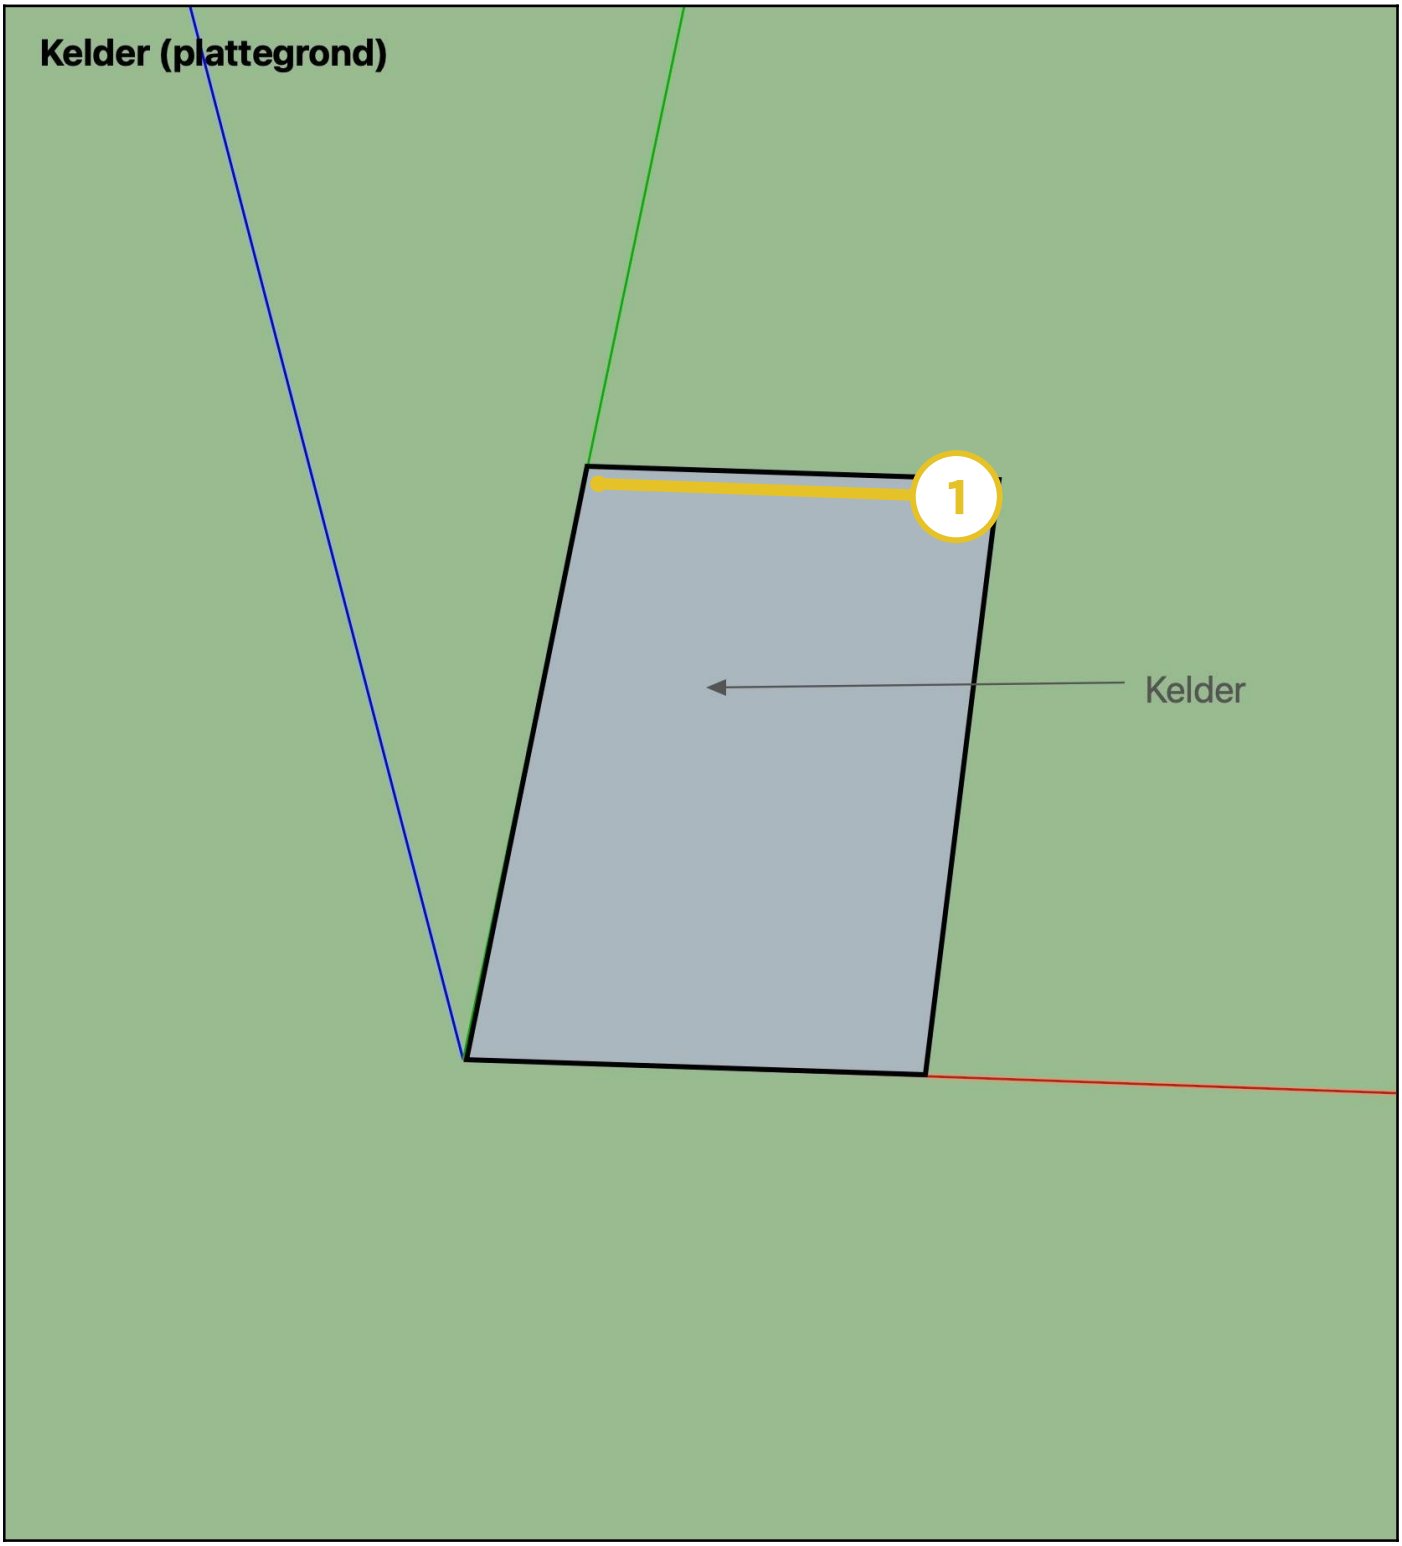
Plan 1.1: Plattegrond kelder

Beschrijving	Type	Actie
1. Asbestcementbuis kelder	Asbestmateriaal	Zorgvuldig beheren

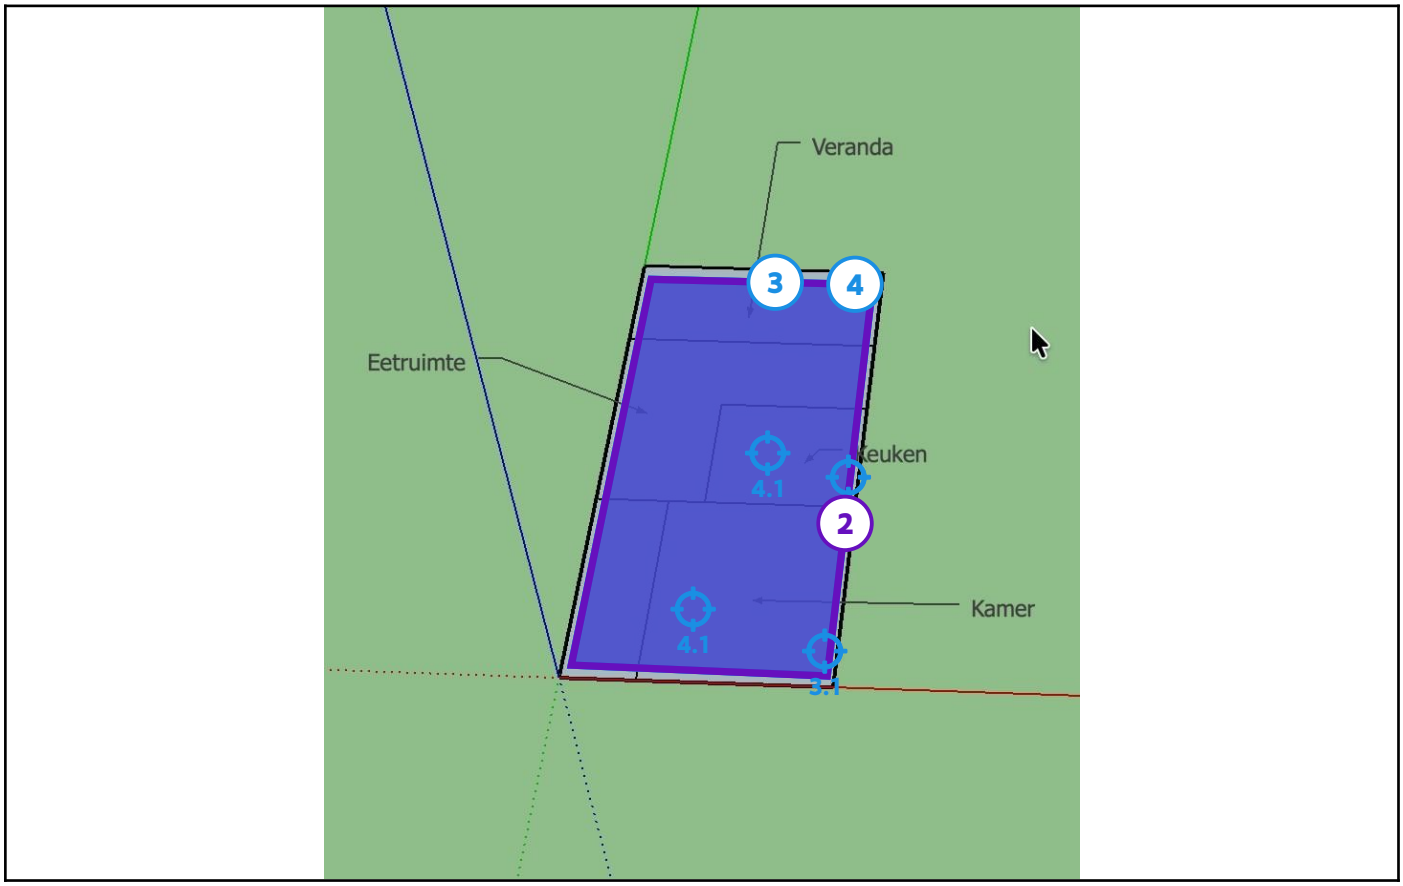
Plan 1.2: Plattegrond gelijkvloers

Beschrijving	Type	Actie
2. Onderliggende lagen - vloeren - plafonds - tegels	Advies	-
3. Pleisterwerk muur	Geen asbest	-
3.1 Code: 1.1 Pleisterwerk muren	Mengmonster	-
4. Pleisterwerk plafond	Geen asbest	-
4.1 Code: 1.2 Pleisterwerk plafond	Mengmonster	-

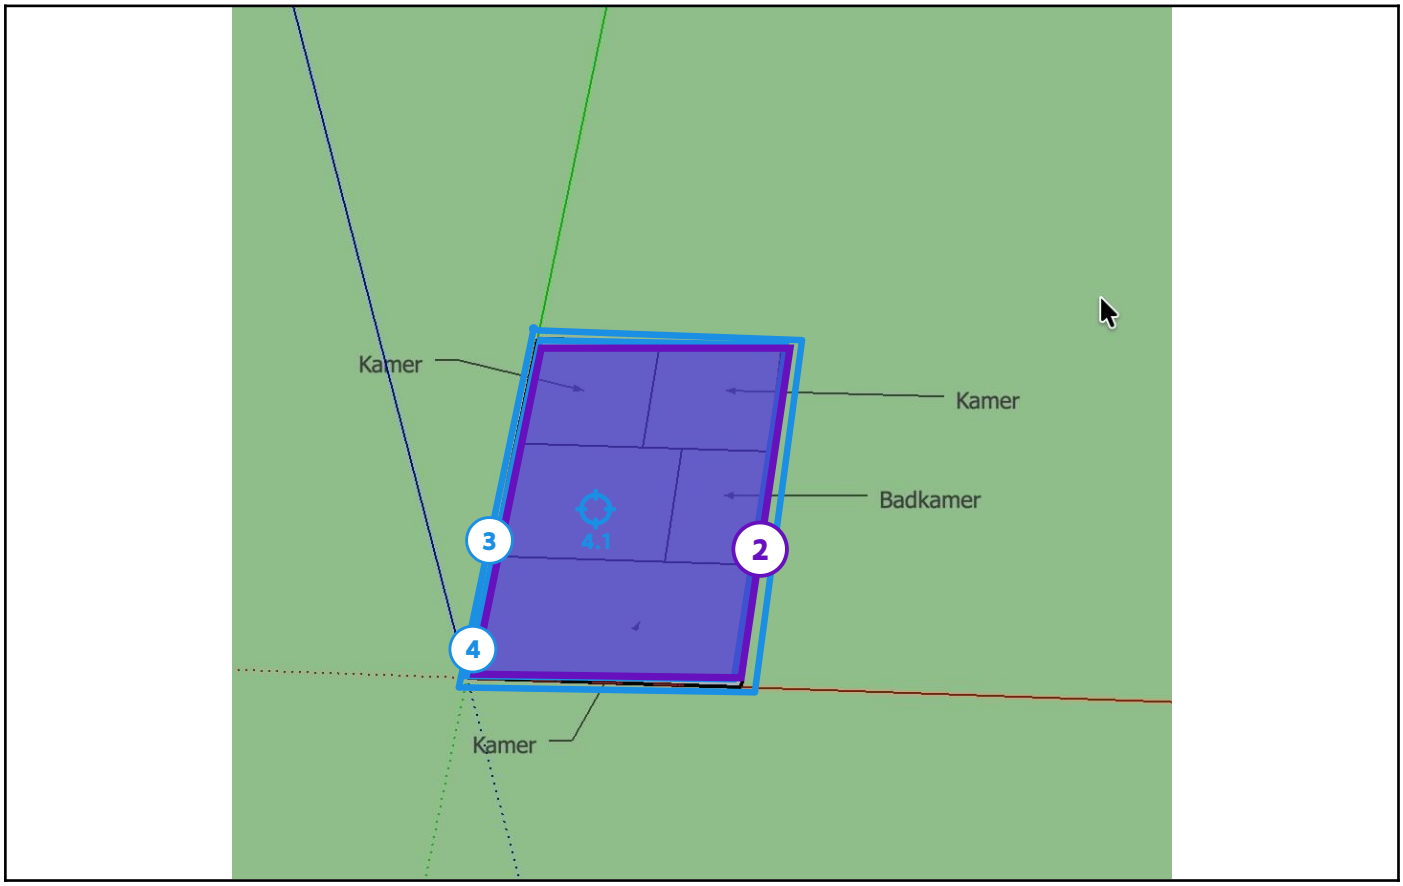
Plan 1.3: Plattegrond verdieping

Beschrijving	Type	Actie
2. Onderliggende lagen - vloeren - plafonds - tegels	Advies	-
3. Pleisterwerk muur	Geen asbest	-
4. Pleisterwerk plafond	Geen asbest	-
4.1 Code: 1.2 Pleisterwerk plafond	Mengmonster	-

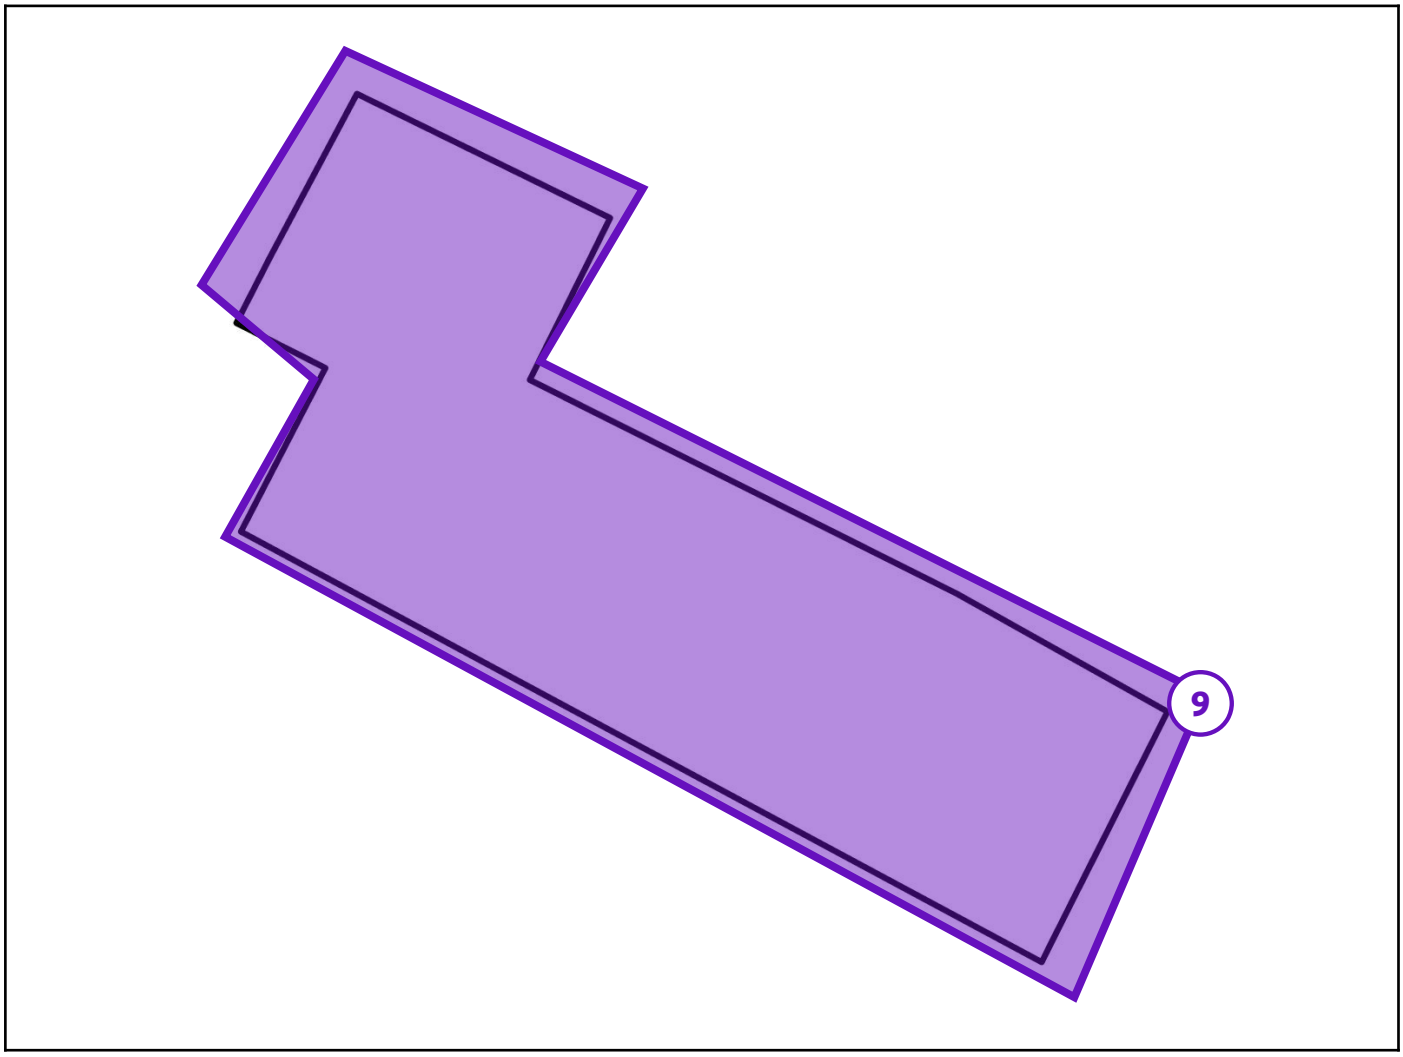
Plan 1.4: DAKPLAN

Beschrijving	Type	Actie
9. Dakbedekking plat dak hoofdgebouw - niet waarneembaar	Overige ruimte of materiaal	-

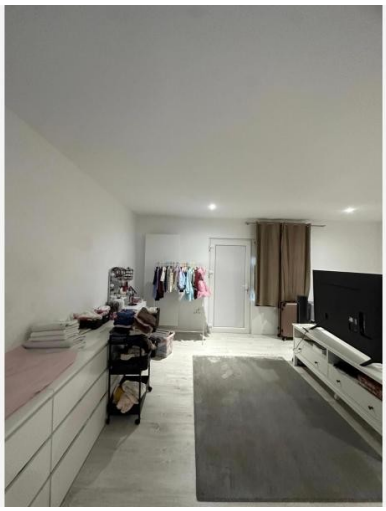
Fiche 2: Onderliggende lagen - vloeren - plafonds - tegels

Informatie over een materiaal dat de asbestdeskundige niet kan waarnemen of vaststellen

Onderliggende lagen vallen buiten de scope van inspectie, bij beschadiging of renovatie dienen onderliggende lagen onderzocht te worden om de aanwezigheid van asbesttoepassingen uit te sluiten. In de woning zijn de vloeren afgewerkt met laminaat en keramische tegels en de wanden van de badkamer met tegels en panelen; eventuele oudere vloerbekleding, lijmlagen of egalisatielagen daaronder zijn niet zichtbaar. Hoeveelheden zijn een ruwe schatting en mogen niet gebruikt worden voor de opmaak van verwijderingsoffertes.

Basis voor advies	Beoordeling op basis van expertise, zonder een vaststelling door de asbestdeskundige.

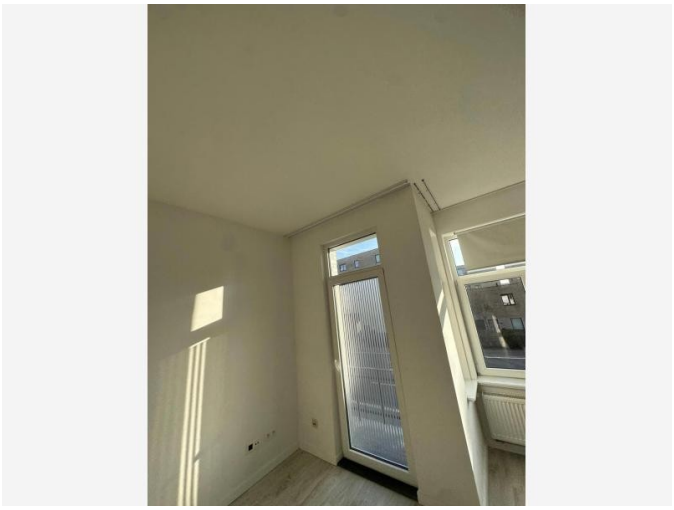
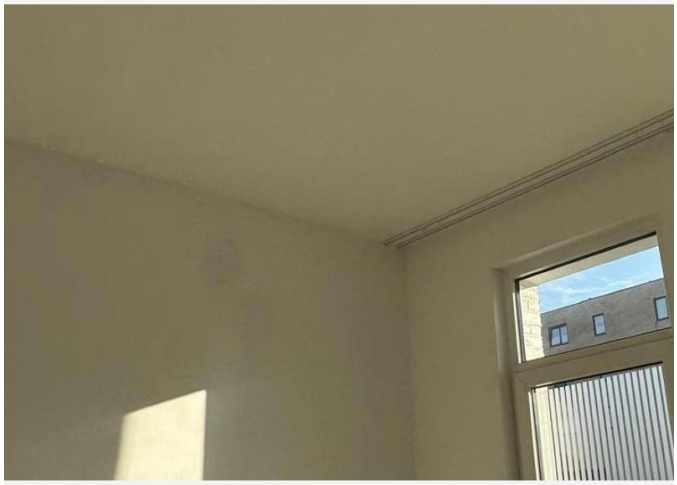
Fiche 3: Pleisterwerk muur

Geen asbest

#	Type	Referentie	Resultaat
3.1	Mengmonster	1.1 Pleisterwerk muren	Geen asbest

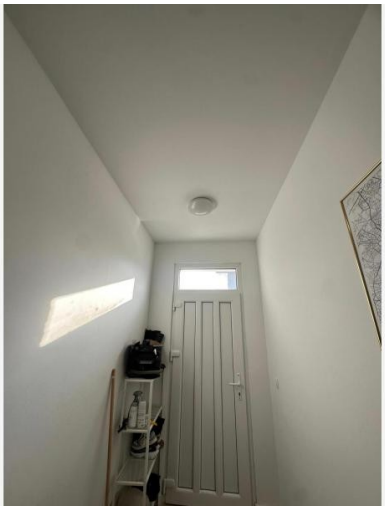
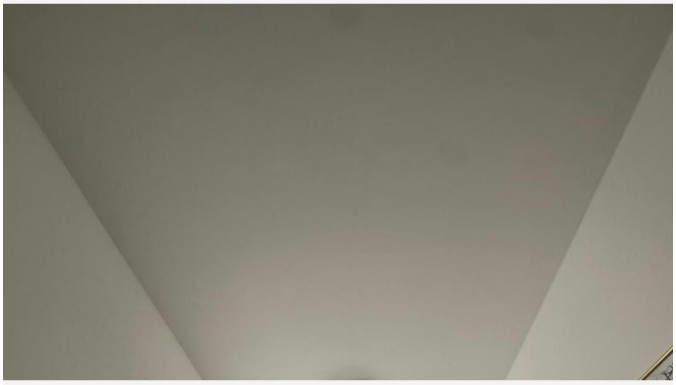
Fiche 4: Pleisterwerk plafond

Geen asbest

#	Type	Referentie	Resultaat
4.1	Mengmonster	1.2 Pleisterwerk plafond	Geen asbest

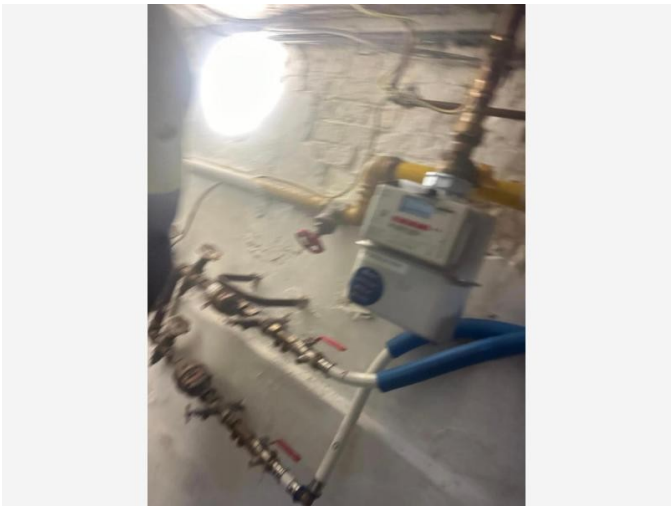
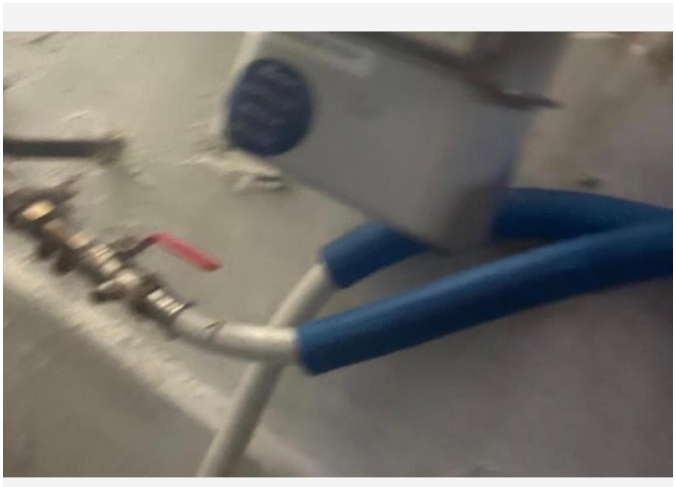
Beschrijving	Notitie	Terug te vinden op plannen
Fiche 5: Leidingisolatie - niet asbestverdacht	De zichtbare leidingen in de kelder (aansluiting bij de gasmeter en de verdeelleidingen) zijn ongeisoleerd of voorzien van recente isolatie in blauw PE-schuim. Dit is geen asbestverdacht materiaal. Elders in de woning lopen de leidingen ingewerkt in wanden en vloeren. Er werd geen asbestverdachte leidingisolatie (bv. gips-asbest of karton) vastgesteld. Hoeveelheden zijn een ruwe schatting en mogen niet gebruikt worden voor de opmaak van verwijderingsoffertes.	-
Fiche 6: Stookinstallatie vernieuwd	De woning wordt verwarmd met een recente, wandhangende gascondensatieketel (Vaillant), opgesteld in een ingebouwde kast. Een toestel van dit type en deze ouderdom bevat geen asbesthoudende dichtingen of isolatiematerialen. Er zijn geen oudere stookinstallaties of restanten ervan aanwezig. Hoeveelheden zijn een ruwe schatting en mogen niet gebruikt worden voor de opmaak van verwijderingsoffertes.	-

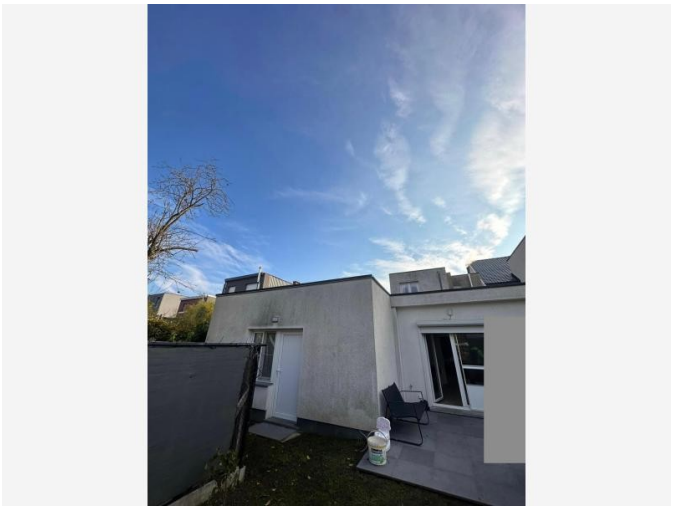
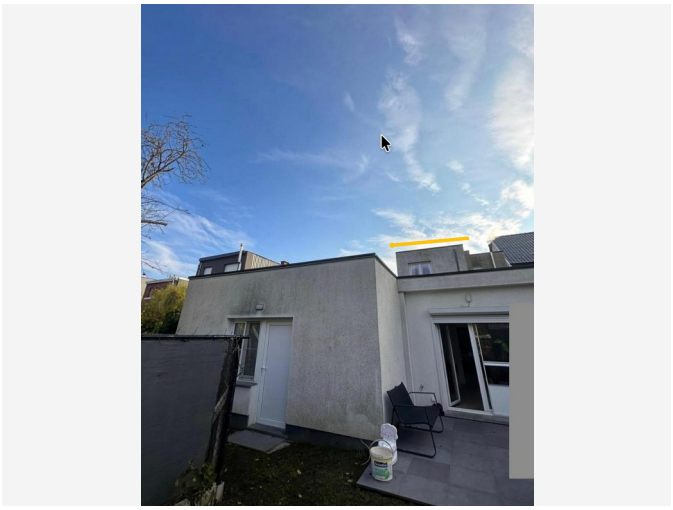
Beschrijving	Notitie	Terug te vinden op plannen
Fiche 7: Materialen onder dakbedekking - niet waarneembaar	De woning heeft uitsluitend platte daken (hoofdgebouw en achterbouw). De lagen onder de dakbedekking (dakbeschot, isolatie, dampscherm, eventuele oudere dakbedekking) zijn volledig afgedekt en niet zichtbaar zonder destructief onderzoek; binnen zijn de plafonds afgewerkt. De samenstelling ervan kon niet worden vastgesteld. Laat bij dakwerken de onderliggende lagen nakijken op asbesthoudende materialen. Hoeveelheden zijn een ruwe schatting en mogen niet gebruikt worden voor de opmaak van verwijderingsoffertes.	-
Fiche 8: Rookgaskanaal - niet waarneembaar	De condensatieketel is aangesloten op een rookgasafvoer die vanaf de bovenzijde van het toestel ingewerkt verder loopt in de kast- en plafondafwerking. Het verloop en de samenstelling van het rookgaskanaal zijn niet zichtbaar en niet vast te stellen zonder destructief onderzoek. Op het plat dak zijn alleen afvoerkappen zichtbaar (luchtfoto). Bij werken aan de ketelkast, het plafond of het dak: rookgaskanaal laten nakijken op asbesthoudende materialen vóór afbraak. Hoeveelheden zijn een ruwe schatting en mogen niet gebruikt worden voor de opmaak van verwijderingsoffertes.	-

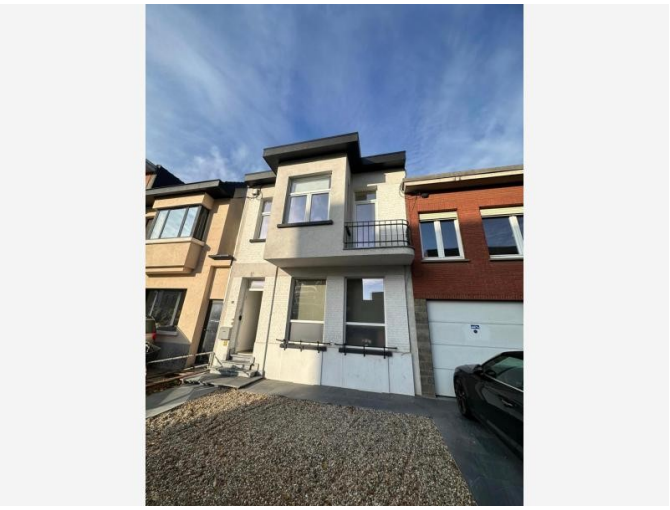
Fiche 9: Dakbedekking plat dak hoofdgebouw - niet waarneembaar	Het hoofdgebouw heeft een plat dak met een dakoversteek en een donkere dakrandafwerking aan de voorgevel. Het dakvlak is niet zichtbaar vanaf de straat of vanuit de woning; op de luchtfoto is een donkere, egale dakbedekking te zien. De samenstelling van de dakbedekking kon niet worden vastgesteld. Laat de dakbedekking voor dakwerken nakijken op asbesthoudende lagen. Hoeveelheden zijn een ruwe schatting en mogen niet gebruikt worden voor de opmaak van verwijderingsoffertes.	Plan 1.4: DAKPLAN

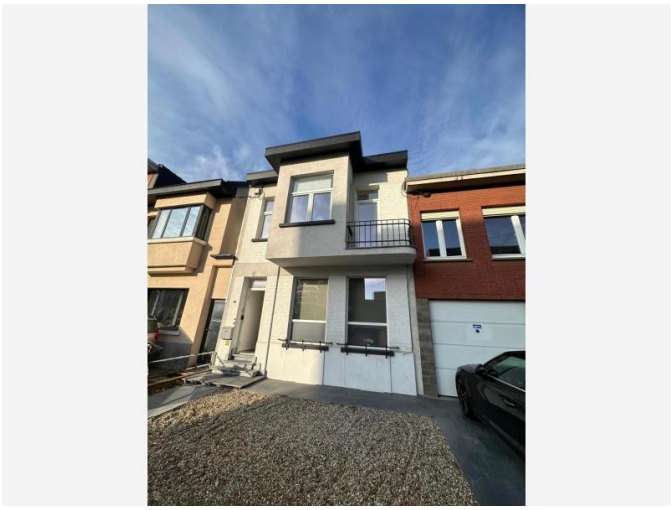
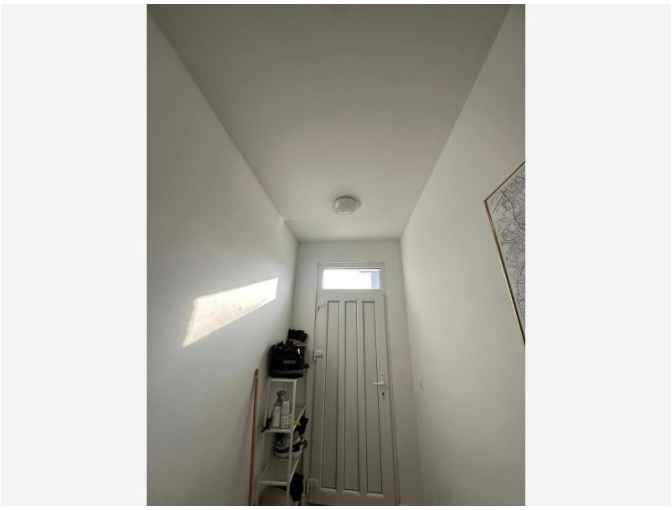
Beschrijving	Notitie	Terug te vinden op plannen
Fiche 10: Lift - niet aanwezig	Eengezinswoning met kelder, gelijkvloers en een verdieping, ontsloten via een vaste trap. Er is geen lift, liftschacht of liftmachinekamer aanwezig. Hoeveelheden zijn een ruwe schatting en mogen niet gebruikt worden voor de opmaak van verwijderingsoffertes.	-
Fiche 11: Mastiek - niet aanwezig	Het buitenschrijnwerk (ramen en deuren) bestaat uit recente kunststof profielen met dubbele beglazing. De beglazing is afgedicht met rubberprofielen en de aansluitingen met de muur met siliconen- of acrylkit. Er is geen mastiek, stopverf of ander oud afdichtingsmateriaal aanwezig. Hoeveelheden zijn een ruwe schatting en mogen niet gebruikt worden voor de opmaak van verwijderingsoffertes.	-
