Asbestinventarisattest

Roekstraat 24, 2811 Mechelen

Attestnummer : **20260831-000318.000**
Uitgegeven op : **31.08.2026**
Geldig tot : **31.08.2036**

Asbestveilig (maar niet asbestvrij)

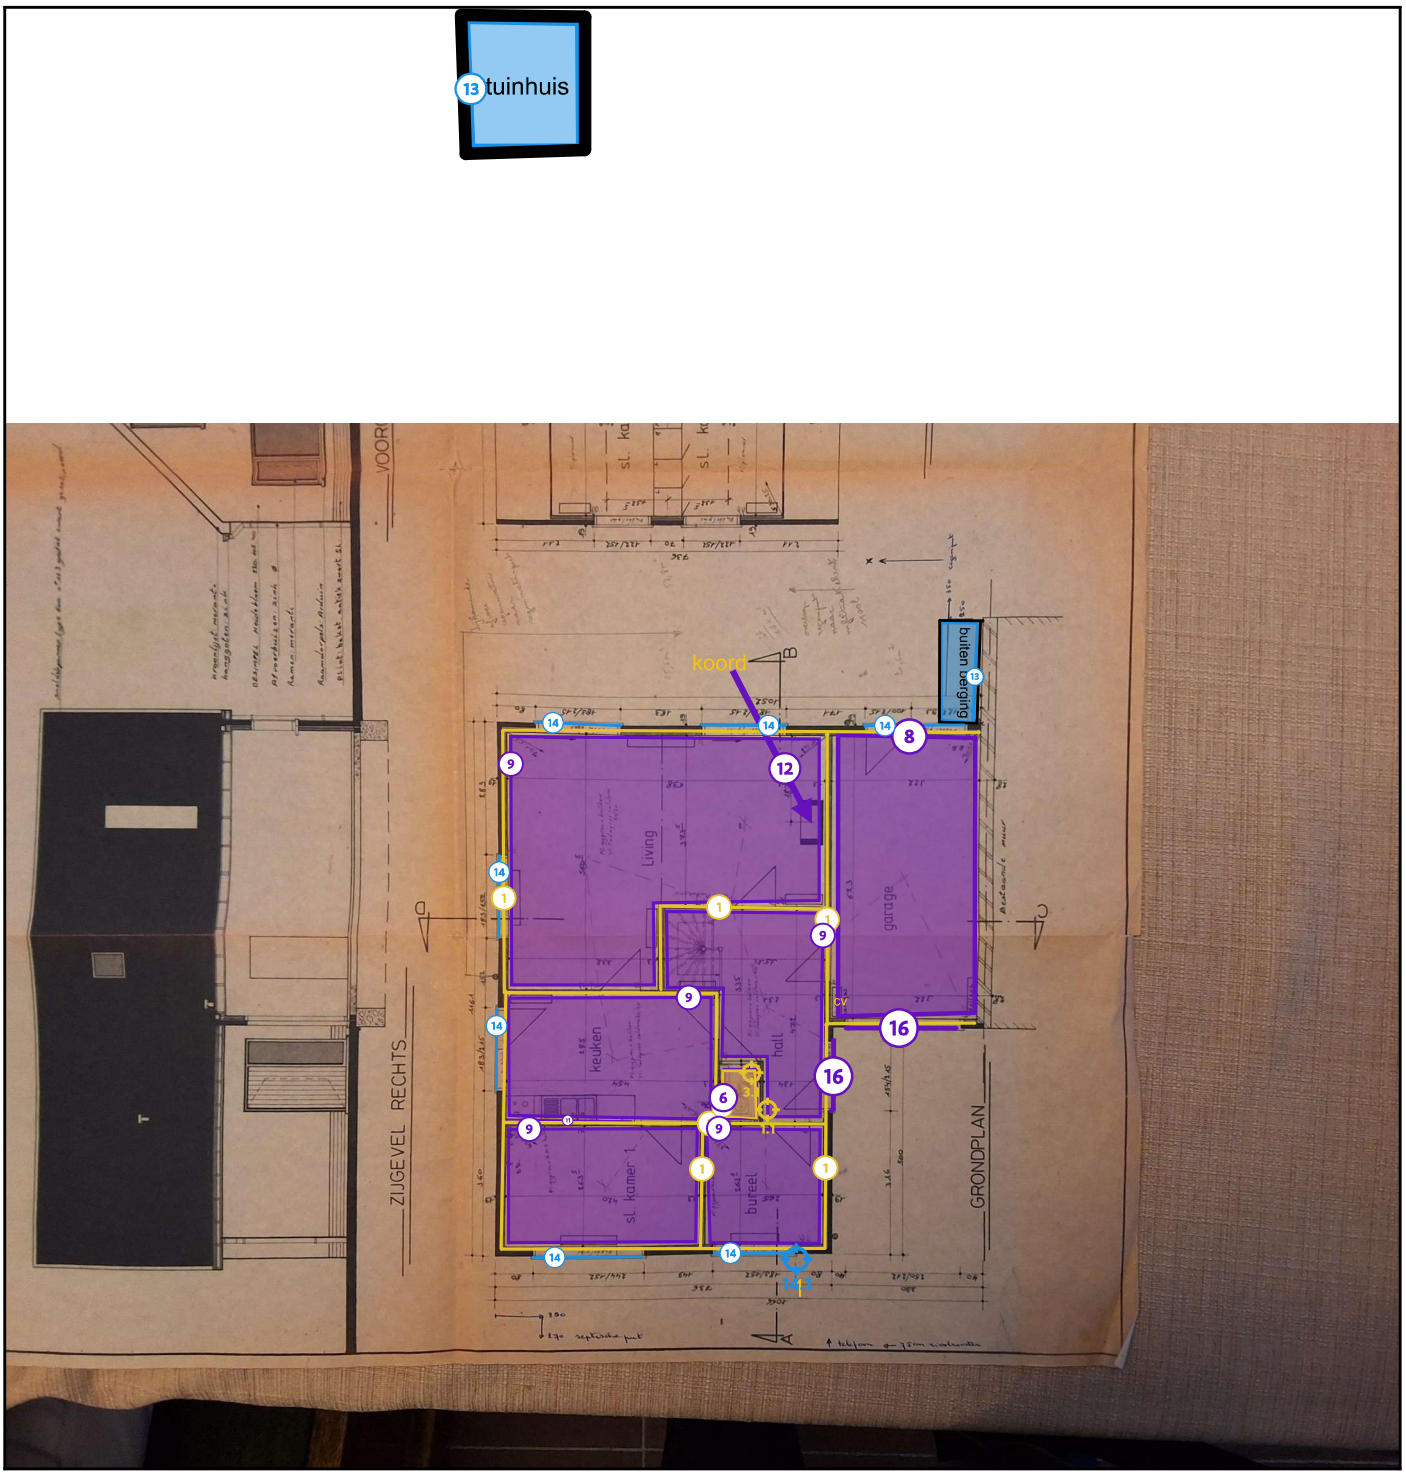
Plan 1.1: gelijlkvloers

Beschrijving	Type	Actie
1. Vezelcementplaat tegen binnenmuren en plafond verdiep 1	Asbestmateriaal	Zorgvuldig beheren

1.1 Code: 2de analyse: staal 1	Puntmonster	-
3. Vezelcementplaat tegen plafond wc	Asbestmateriaal	Zorgvuldig beheren
3.1 Code: 2de analyse: staal 2	Puntmonster	-
6. Plafond wc	Advies	-
8. Valse plafond tegels (vezelplaat) garage	Advies	-
9. Valse plafonds gelijkvloers	Advies	-
11. Faience tegellijm keuken	Advies	-
12. Kachelkoord (niet aanwezig)	Advies	-
13. Roofing shingles tuinhuis (staal)	Geen asbest	-
14. Mastiek ramen	Geen asbest	-
14.1 Code: 1	Puntmonster	-
16. Mastiek voordeur en garage	Overige ruimte of materiaal	-
18. Brander aan CV-ketel (Geen verdacht jaar)	Overige ruimte of materiaal	-

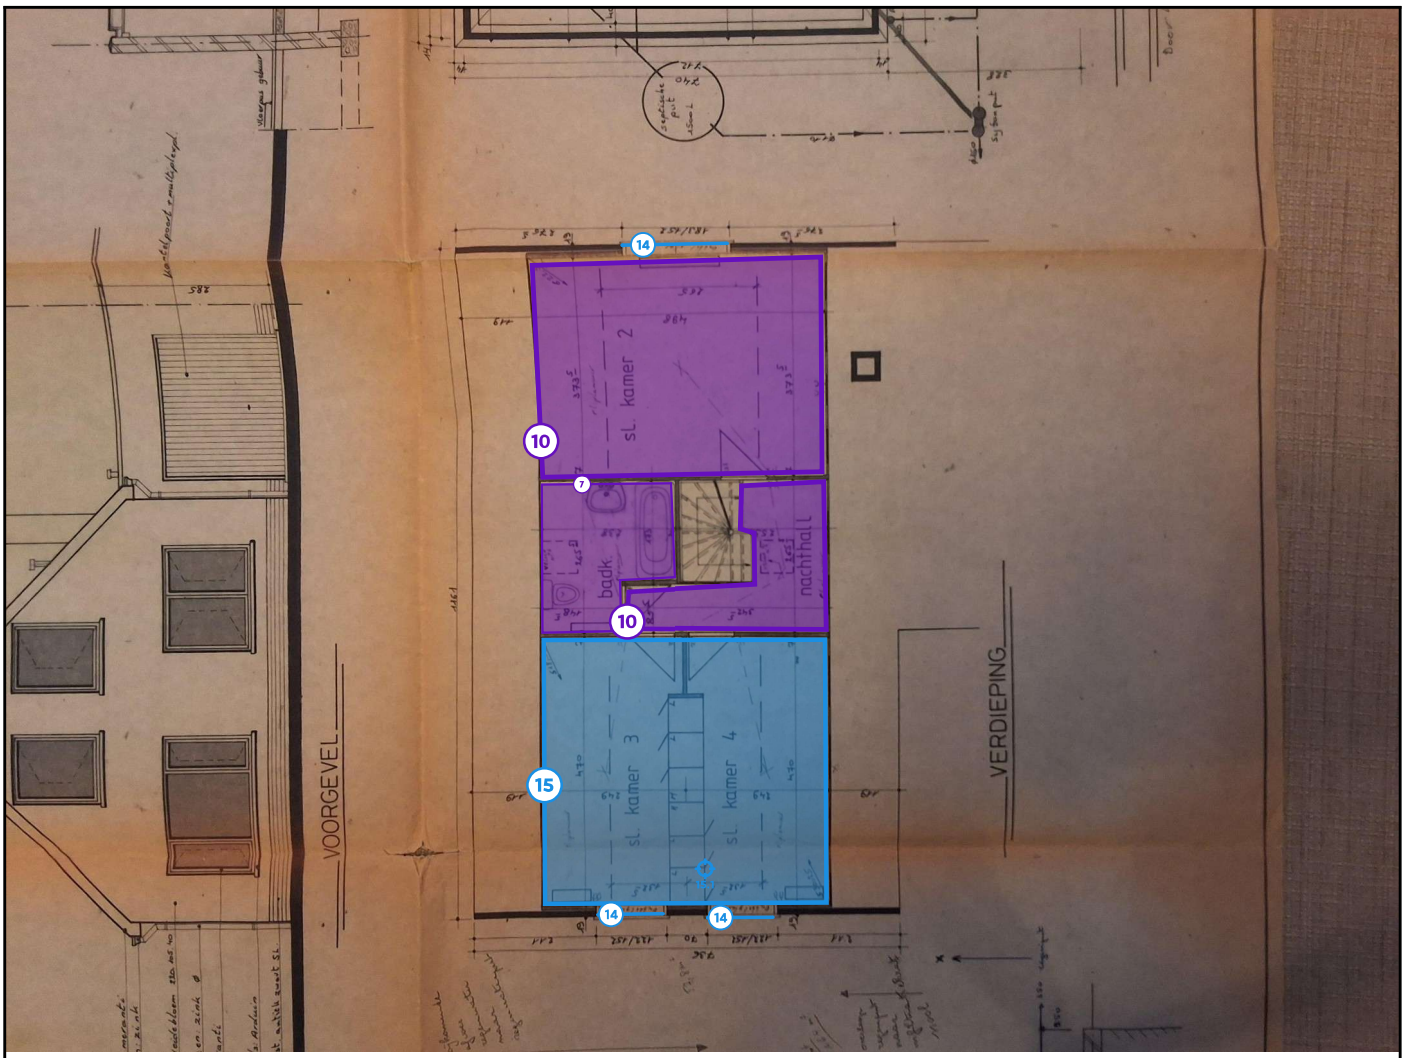
Plan 1.2: Verdieping 1

Alle muren en plafonds zijn vezelcement platen uit asbest.

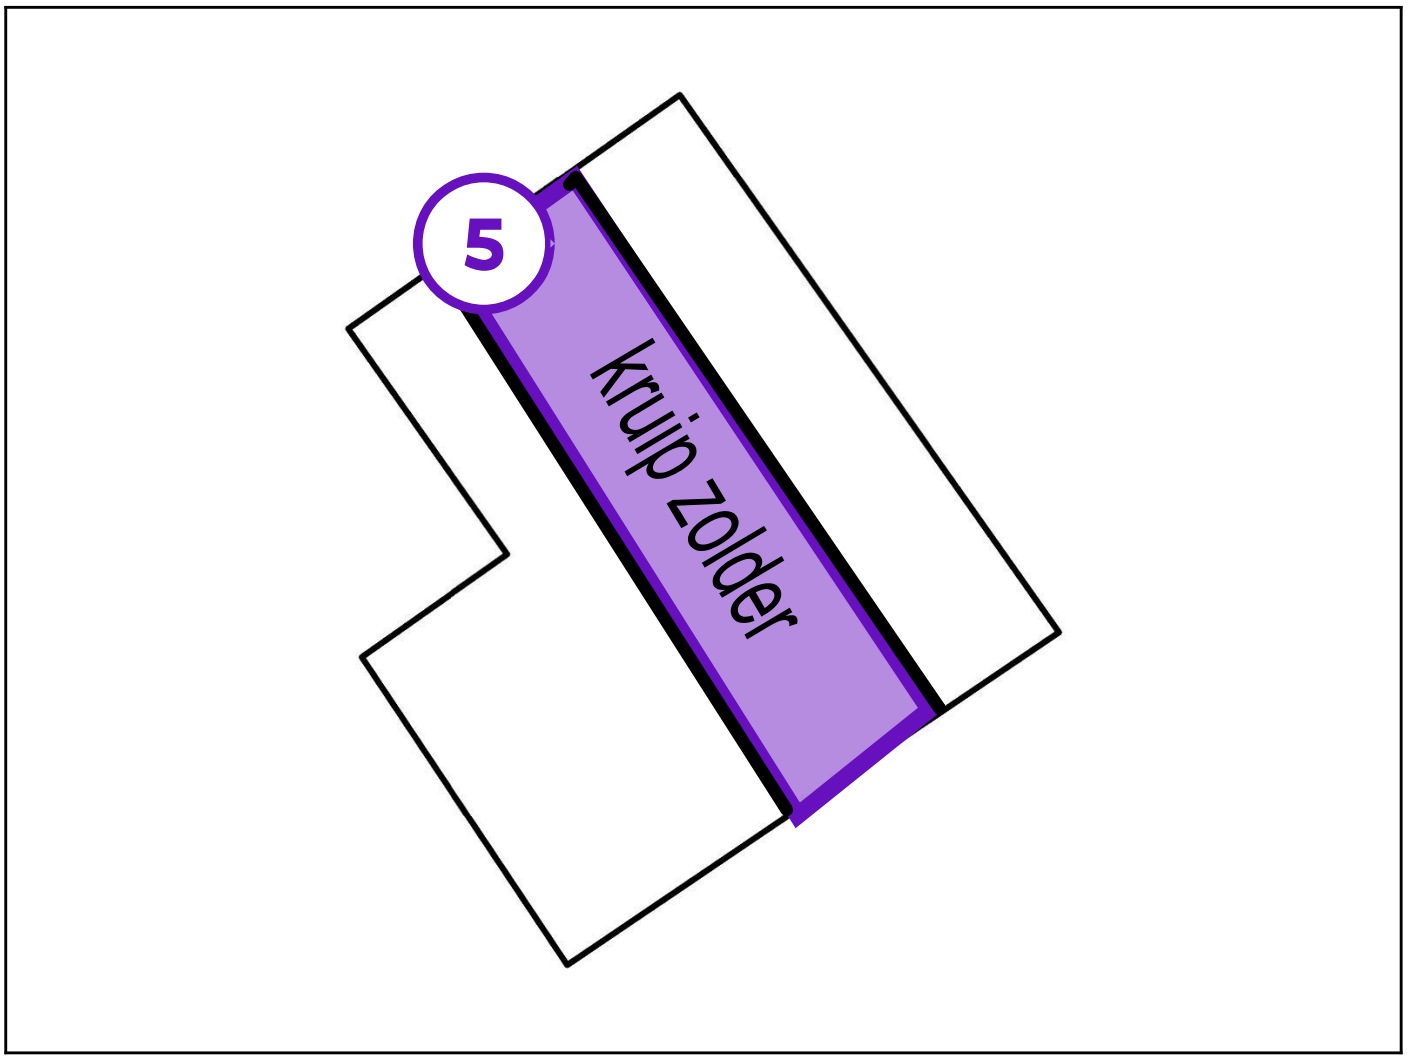
Plan 1.3: Verdiep 2

Beschrijving	Type	Actie
5. Kruipzolder	Beperking	-

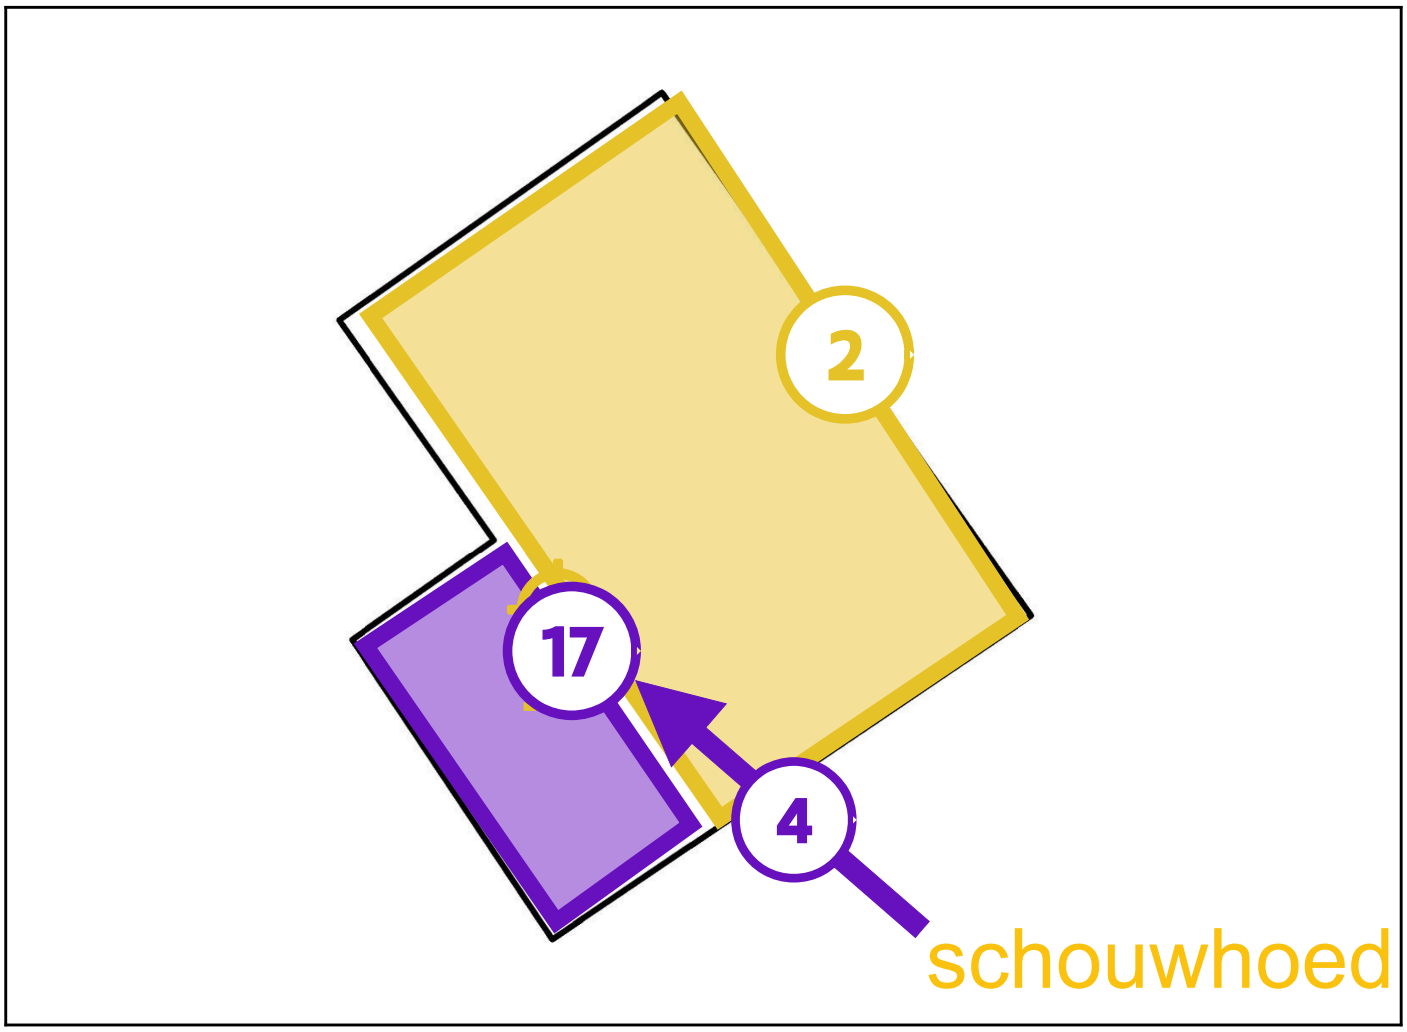
Plan 1.4: Daken plan

Beschrijving	Type	Actie
2. Menuiserite onderdak	Asbestmateriaal	Zorgvuldig beheren
2.1 Code: 4	Puntmonster	-
4. Schouw (>3,5m hoog)	Beperking	-
17. EPDM plat dak garage	Overige ruimte of materiaal	-

Verwijder de dakpannen. Fixeer het plaatmateriaal , de asbesthoudende platen Ã©Ã©n voor Ã©Ã©n en in hun geheel verwijderen. Niet gooien, niet breken. Verwijder onder verneveling of tussentijds voldoende bevochtigen tijdens de volledige duur van de werken. Reinig nadien de draagstructuur met vochtige doeken (+stofzuiger met absoluut filter kan niet gehuurd worden dus voor een particulier niet mogelijk .) Alle werknemer(s) moeten wel beschikken over een opleidingsattest eenvoudige handelingen 8u.

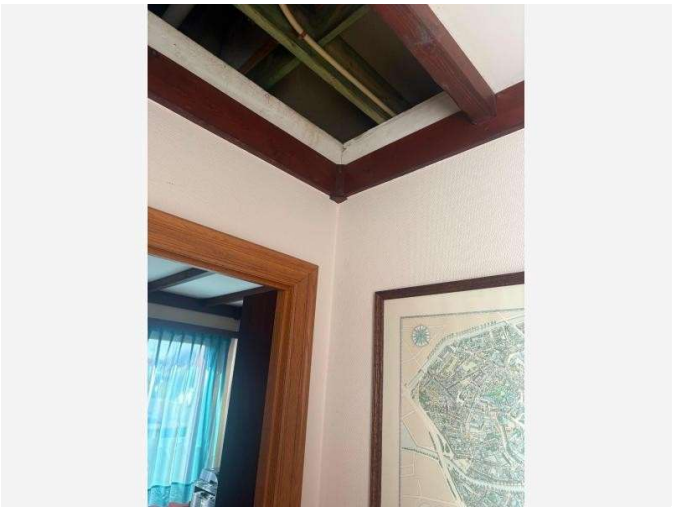
Fiche 1: Vezelcementplaat tegen binnenmuren en plafond verdiep 1

Eindbeoordeling materiaalrisico	Zeer laag materiaalrisico en/of zeer lage kans op vezelvrijgave
Opmerking	De toepassing is in goede staat.

- Verwijder dit asbestmateriaal zo snel mogelijk. Volg de toestand goed op.
- Voer bijkomende staalname(s) uit.

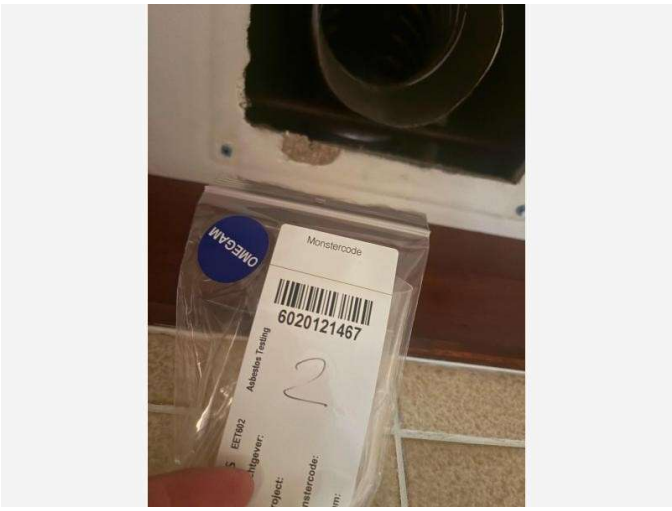
Fiche 3: Vezelcementplaat tegen plafond wc

Deze toepassing werd reeds verwijderd, Zie advies fische plafond wc en ook de verwijderings factuur in de bijlagen.

Eindbeoordeling materiaalrisico	Zeer laag materiaalrisico en/of zeer lage kans op vezelvrijgave
Opmerking	De toepassing is in goede staat.

- Verwijder dit asbestmateriaal zo snel mogelijk. Volg de toestand goed op.
- Voer bijkomende staalname(s) uit.

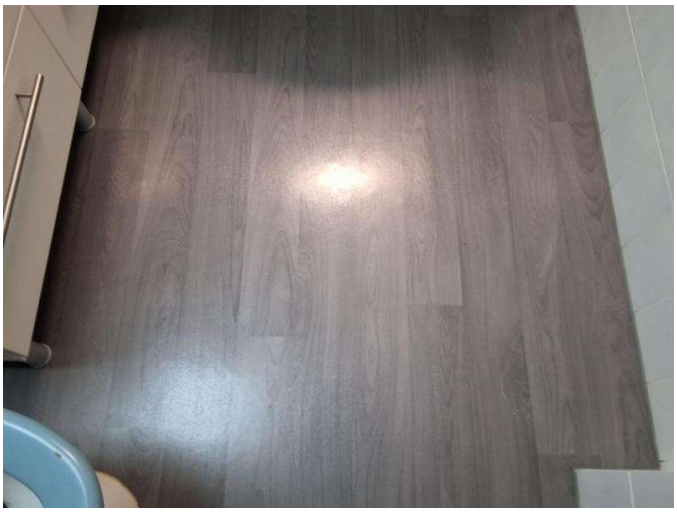
Fiche 7: Vinyl vloerzeilen (niet verdacht) badkamer

Zie factuur laminaat in bewijs documenten

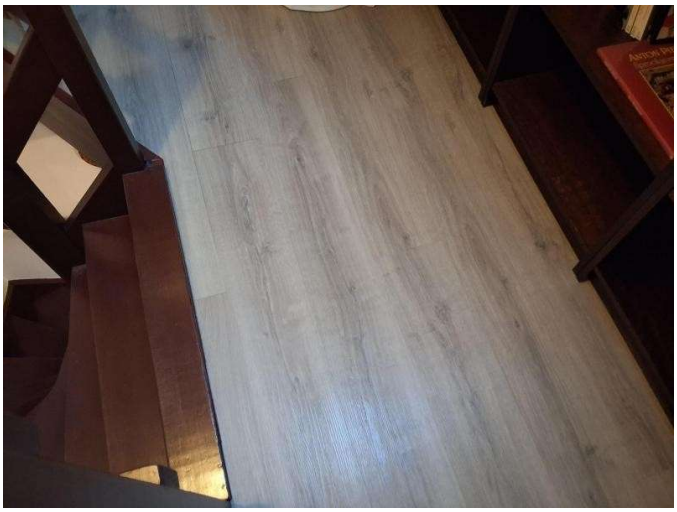
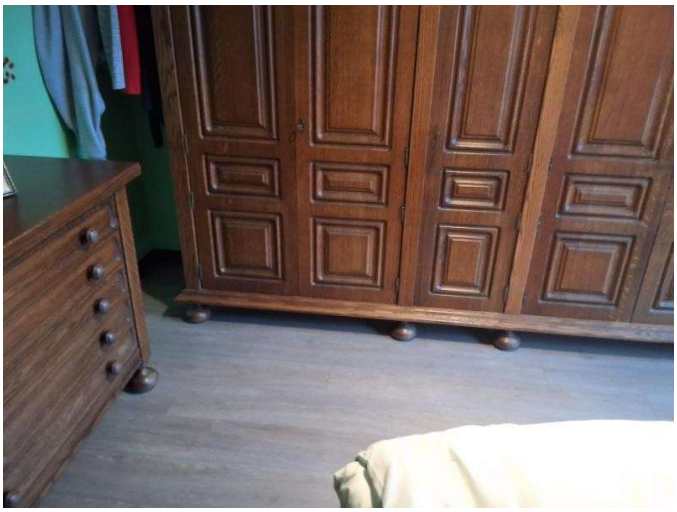
Fiche 10: houten vloer slaapkamer en hal

In het verleden werd asbesthoudende zwarte lijm gebruikt voor het vastlijmen van parkettegels/vloer. Bij renovatie extra controle uitvoeren.

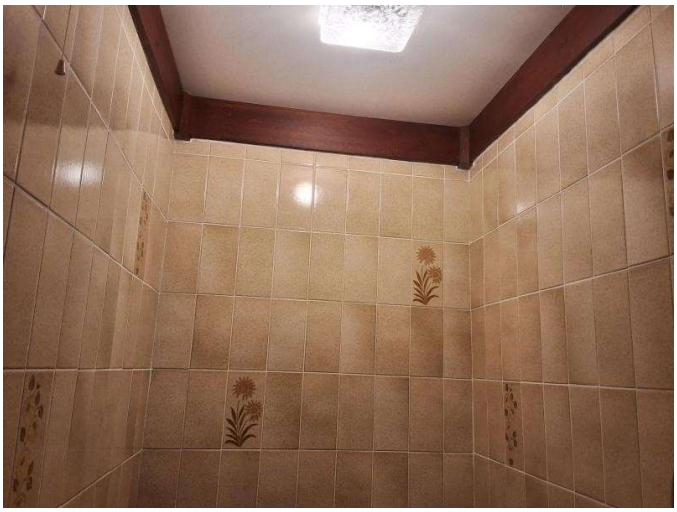
Fiche 11: Faience tegellijm keuken

In het inspectieprotocol is een monstername van tegellijm verplicht om dit te identificeren als niet-asbesthoudend. Er waren geen facturen ter beschikking die bevestigen dat de tegels na 2001 waren geplaatst. Er waren geen bestaande beschadigingen aan de wandtegels om de lijm voldoende te kunnen inspecteren. Om dit af te toetsen is het aangewezen om bij eventuele renovatiewerken aan de tegels verder onderzoek/staalname te laten uitvoeren ter controle.

In uitzonderlijke gevallen kan de lijm waarmee deze zijn vastgehecht asbesthoudend zijn. Gezien het een niet destructief

onderzoek betreft, werd er geen staal genomen. Bij afbraak van deze tegels, is het aangewezen deze

lijmlaag te laten analyseren op de aanwezigheid van asbest.

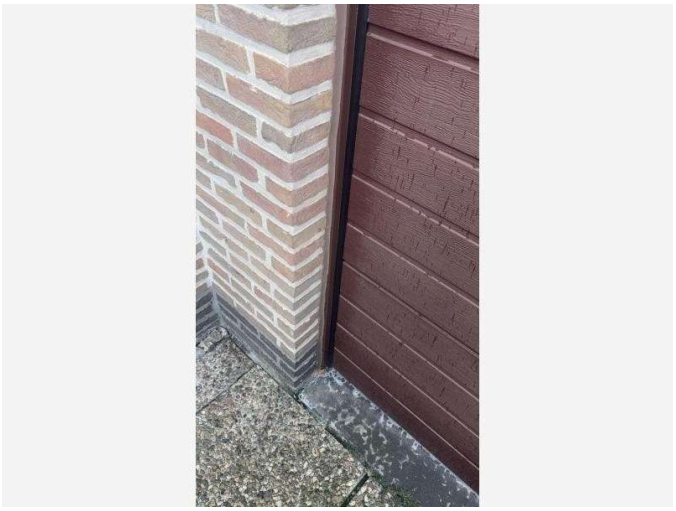
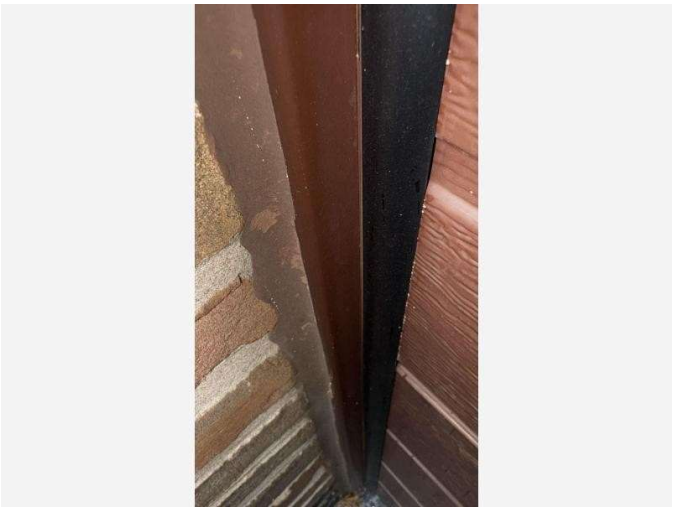
Beschrijving	Notitie	Terug te vinden op plannen
Fiche 16: Mastiek voordeur en garage	De mastiek werd gecontroleerd en als niet-asbesthoudend beschouwd. (zacht en elastisch of geen mastiek aanwezig).	Plan 1.1: gelijlkvloers
Fiche 17: EPDM plat dak garage	Het plat dak werd gecontroleerd, er ligt EPDM op het plat dak, dit is niet asbest-verdacht. Het is mogelijk dat er wel nog verdachte onderlagen aanwezig zijn. Deze dienen gecontroleerd te worden bij renovatie.	Plan 1.4: Daken plan
Fiche 18: Brander aan CV-ketel (Geen verdacht jaar)	De brander is van het jaar 2015. De brander is hierdoor niet asbest-verdacht. Zie bewijsdocumenten in bijlage.	Plan 1.1: gelijlkvloers
