Asbestinventarisattest

Meerlaan 20, 1910 Kampenhout

Attestnummer : **20260428-000134.000**
Uitgegeven op : **28.04.2026**
Geldig tot : **28.04.2036**

Niet-asbestveilig

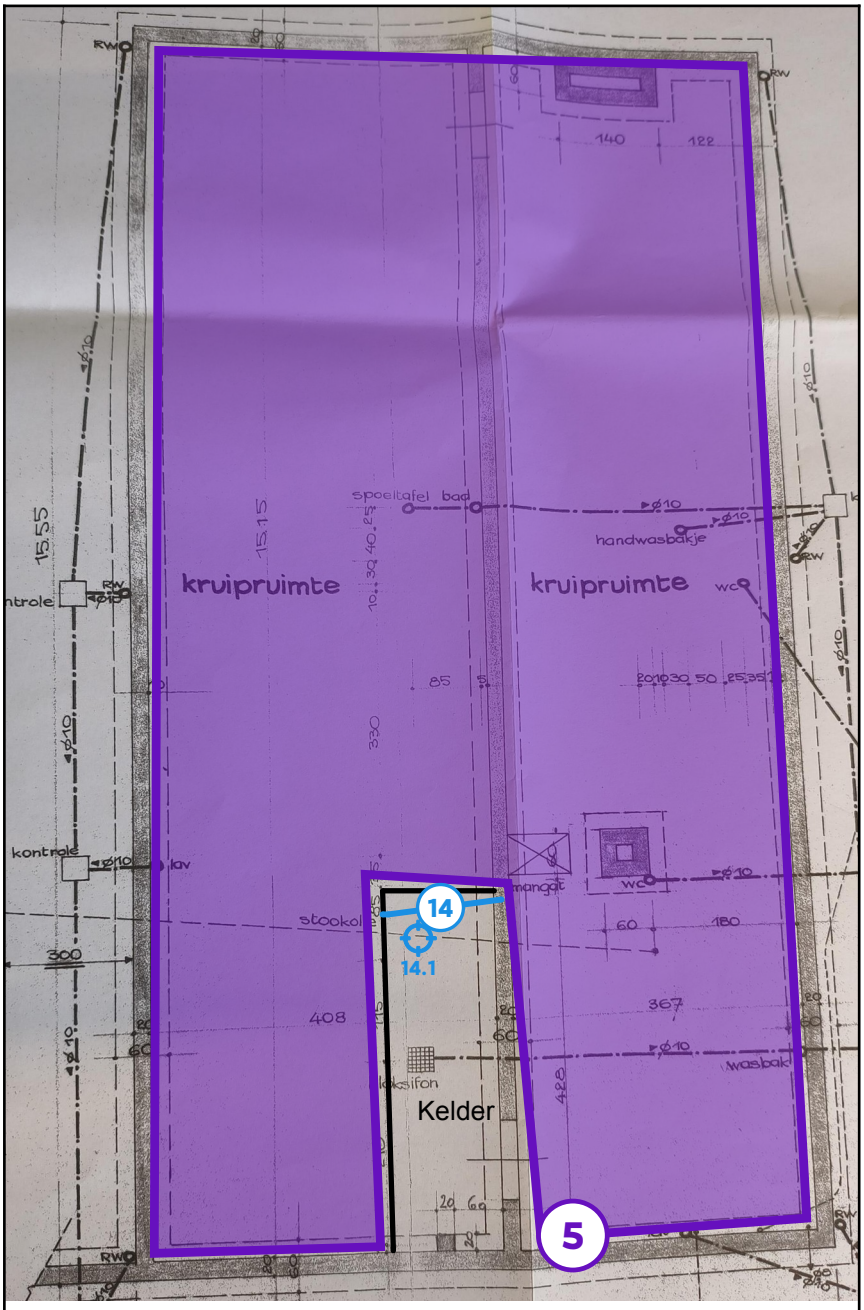
Plan 1.1: -1

5. Kruipruimte	Beperking	-
14. Bitumen leidingisolatie kelder	Geen asbest	-
14.1 Code: 0003	Puntmonster	-

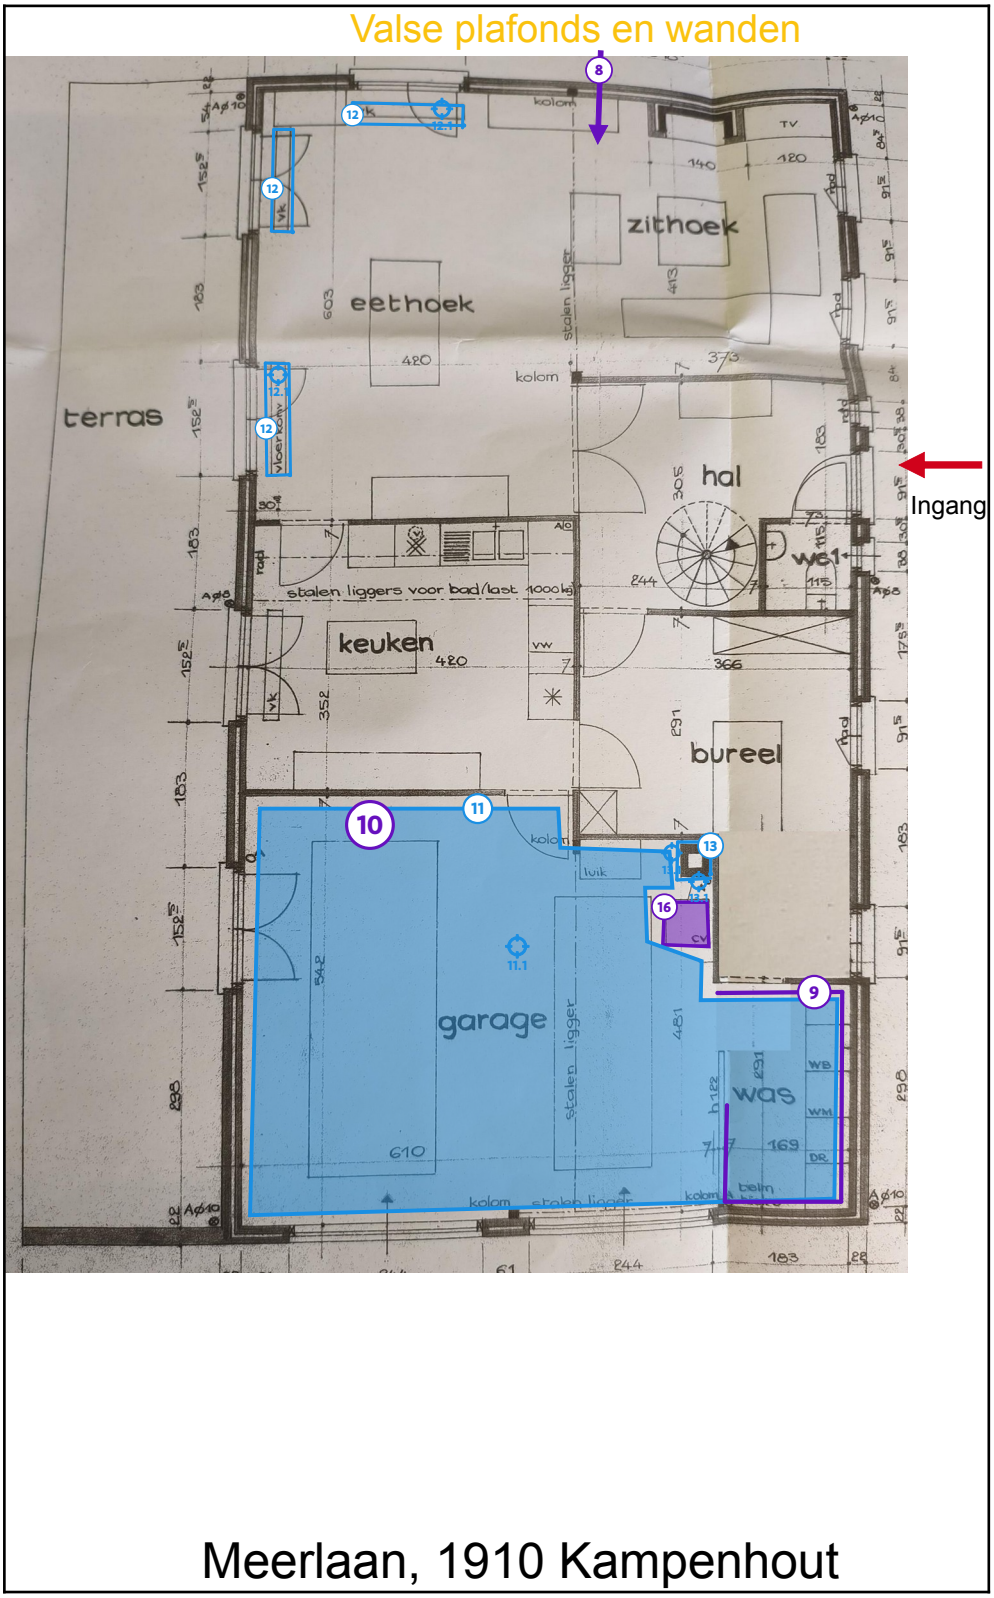
Plan 1.2: +0

8. Valse plafonds en wanden	Advies	-
9. Tegellijm niet zichtbaar badcel en was	Advies	-
10. Groen schoolbord	Advies	-
11. Verflaag vloer garage	Geen asbest	-
11.1 Code: 0002	Puntmonster	-
12. Cementering wanden convectoren eetplaats	Geen asbest	-
12.1 Code: 0001	Mengmonster	-
13. Cementering schouw garage	Geen asbest	-
13.1 Code: 0004	Mengmonster	-
16. CV Ketel Bosch	Overige ruimte of materiaal	-

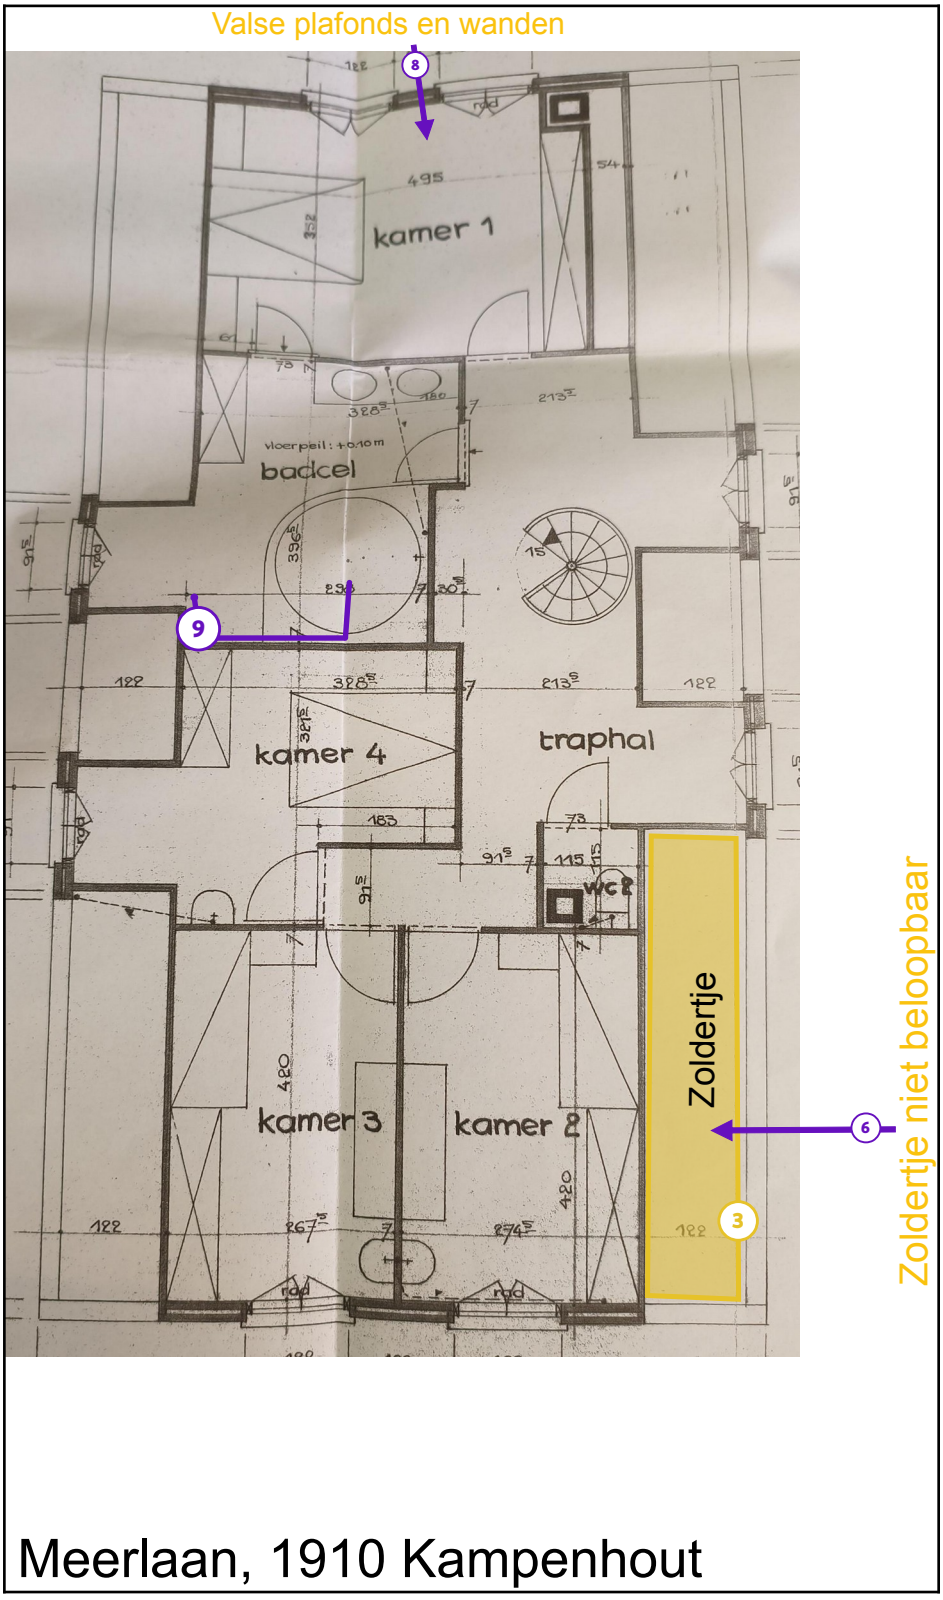
Plan 1.3: +1

3. Onderdak zoldertje	Asbestmateriaal	Zorgvuldig beheren
6. Zoldertje niet beloopbaar	Beperking	-
8. Valse plafonds en wanden	Advies	-
9. Tegellijm niet zichtbaar badcel en was	Advies	-

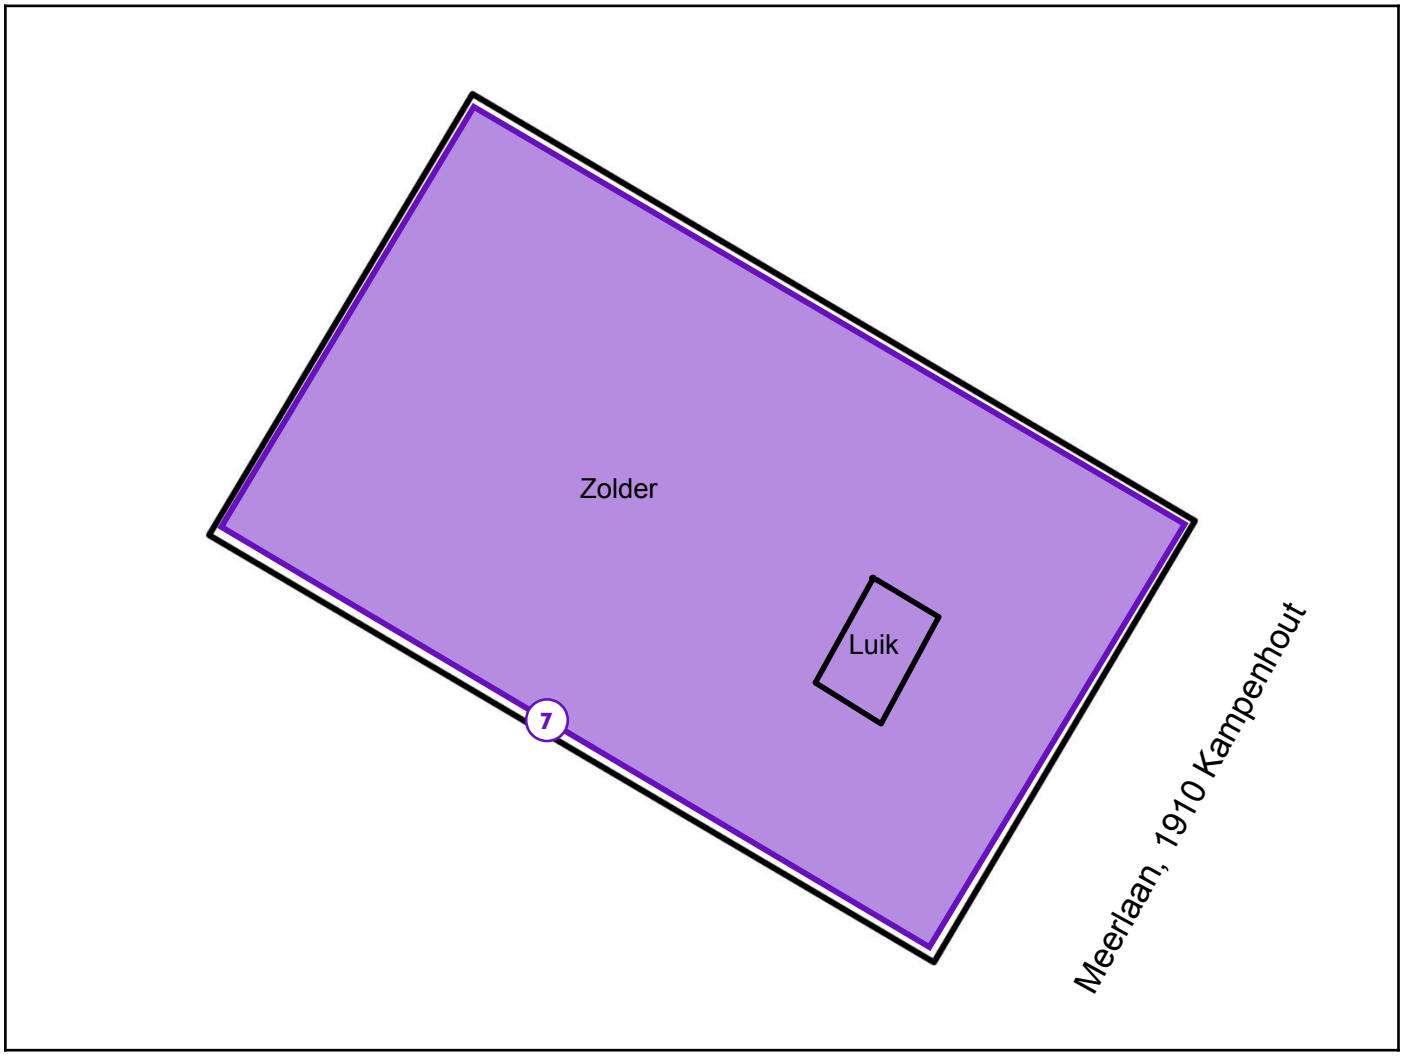
Plan 1.4: +2

Beschrijving	Type	Actie
7. Zolder bevat geen asbestverdachte materialen	Advies	-

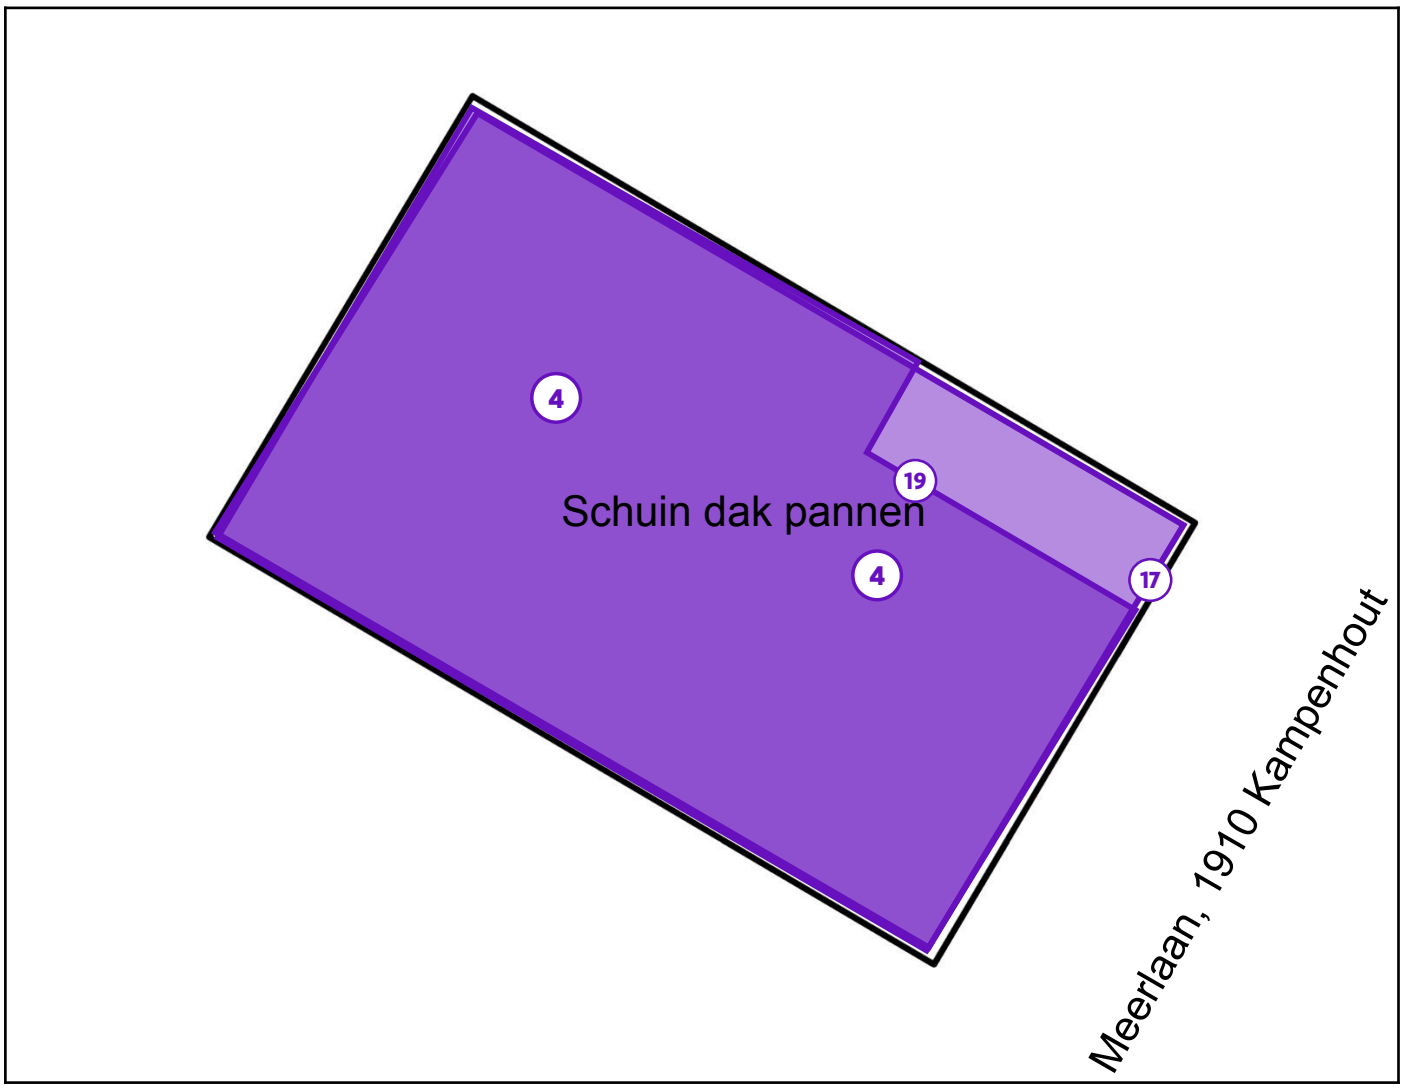
Plan 1.5: Dakenplan woning

Beschrijving	Type	Actie
4. Schouwen woning	Beperking	-
17. Dakbedekking woning	Overige ruimte of materiaal	-
19. Onderdak schuin dak woning (excl. zoldertje)	Overige ruimte of materiaal	-

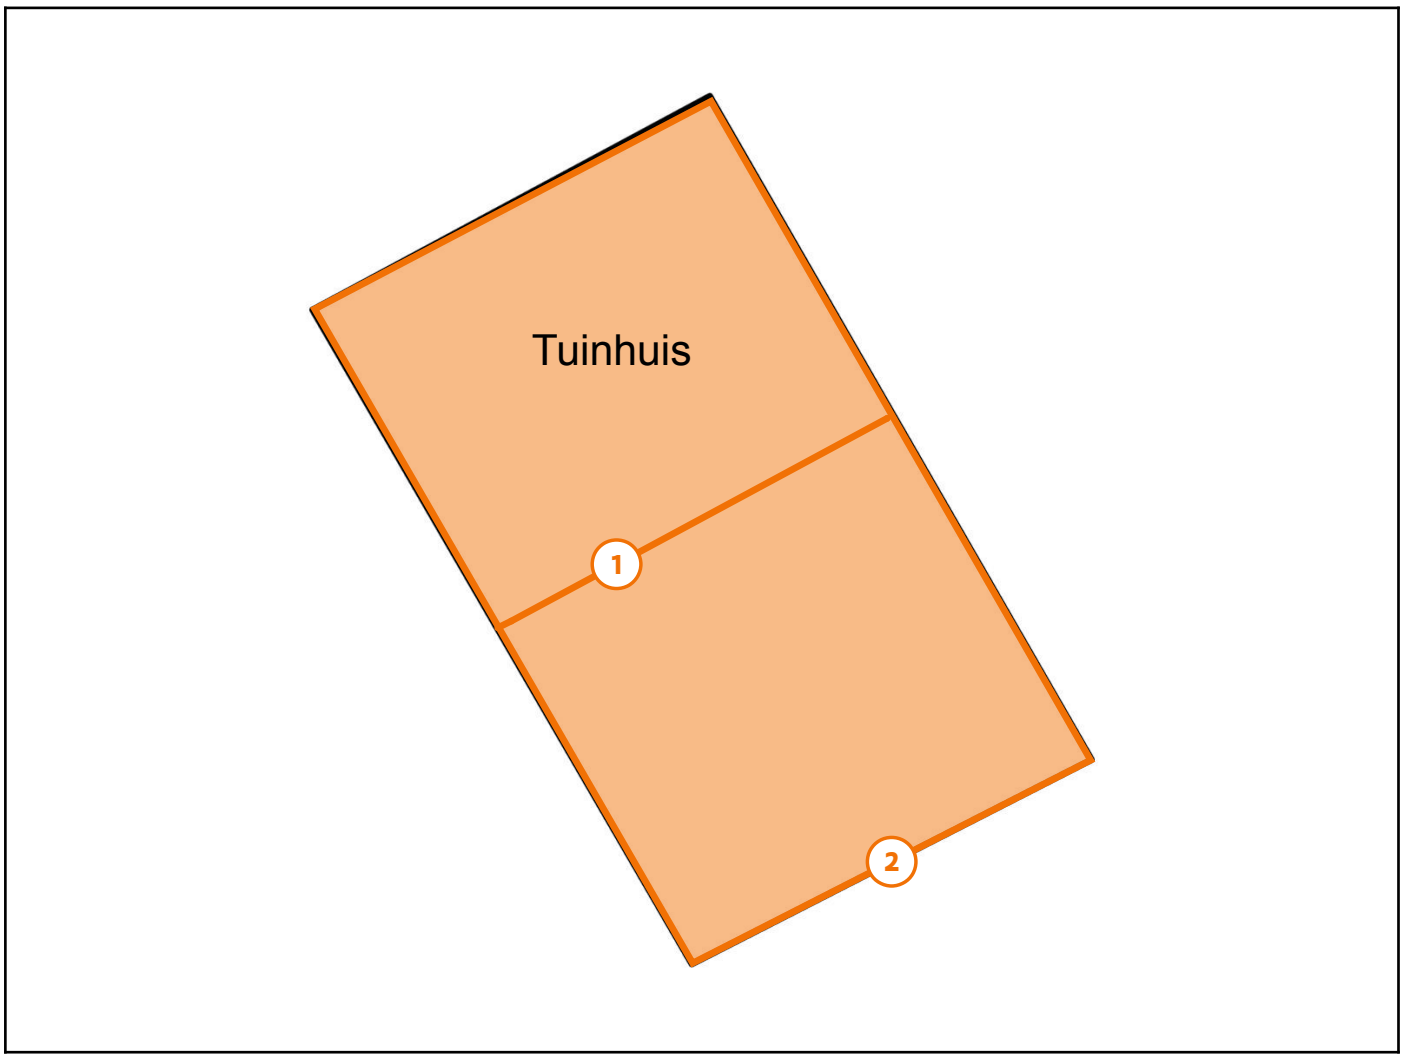
Plan 2.1: Tuinhuis plan

Beschrijving	Type	Actie
1. Golfplaten nok tuinhuis	Asbestmateriaal	Verwijderen
2. Golfplaten dak tuinhuis	Asbestmateriaal	Verwijderen

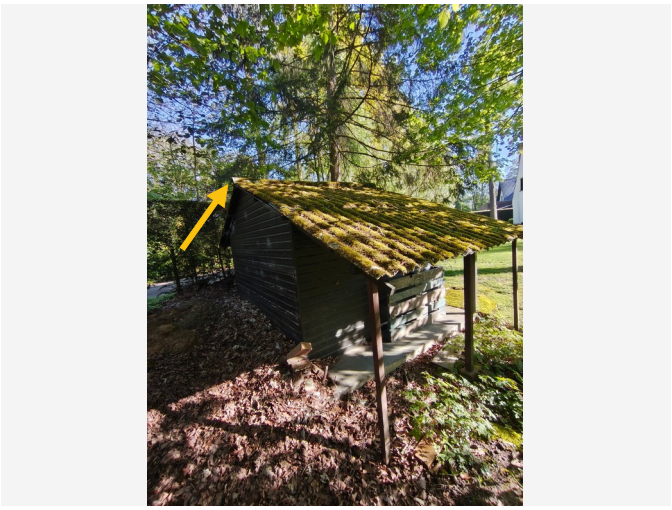
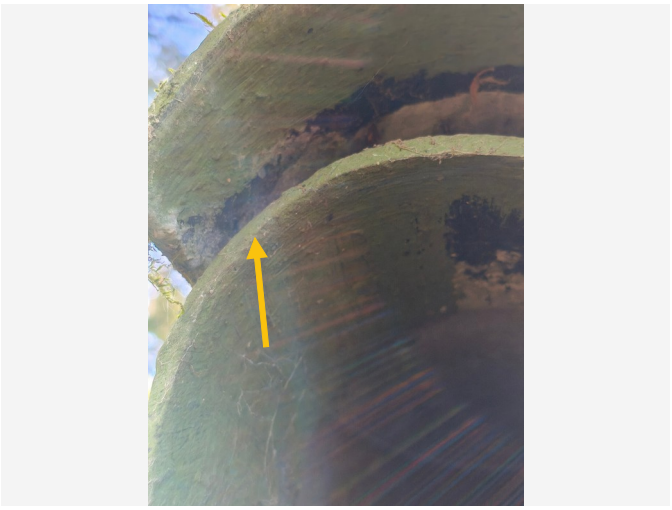
Fiche 1: Golfplaten nok tuinhuis

Het asbestmateriaal valt onder de mijlpaal van 2034.

Eindbeoordeling materiaalrisico	Verhoogd materiaalrisico en/of verhoogde kans op vezelvrijgave
Opmerking	mosgroei is matig beschadigd

Gebondenheid	Categorie 1: hechtgebonden in oorsprong
Asbestsoort (vezeltype)	Crocidoliet aanwezig
Asbestconcentratie	Laag (< 50%)
Afschermingsgraad van het gehele materiaal	Geheel of deels vrij aan de buitenlucht, maar geen contact met binnenlucht
Toestand van het materiaal	Matig beschadigd, matig verweerd

- Verwijder dit asbestmateriaal zo snel mogelijk. Volg de toestand goed op.
- Hemelwater dat afspoelt van asbestcement daken of gevels kan asbestdeeltjes bevatten. Gebruik het enkel voor gesloten circuits (bv. spoelen toiletten). Reinig na het vervangen van het dak of de gevel de dakgoten en regenwaterput of -ton om asbesthoudend sediment of slib te verwijderen
- Voer bijkomende staalname(s) uit.

- Eenvoudige handelingen: mag via doe-het-zelf of door werknemer(s) met opleidingsattest eenvoudige handelingen
  EH via doe-het zelf Standaard dragen van de nodige wegwerp beschermingsmiddelen FFP 3 masker , handschoenen en tyvec CAT III type 5-6 , afwasbaar schoeisel Indien mogelijk de ondervloer afdekken , golfplaten voorzichtig verwijderen, extra fixeren, niet breken , niet gooien, onmiddellijk dubbel verpakken , luchtdicht afsluiten of voorzichtig in container met asbest bag plaatsen. Voldoende benevelen/bevochtigen tijdens de duur van de werken. Indien golfplaten in slechte staat zijn en kans bestaat op breken : Eenvoudige handeling opgeleid personeel , alle werknemer(s) moeten wel beschikken over een opleidingsattest eenvoudige handelingen 8u Voor hechtgebonden toepassingen: Bij verwijdering door doe-het-zelf moet men

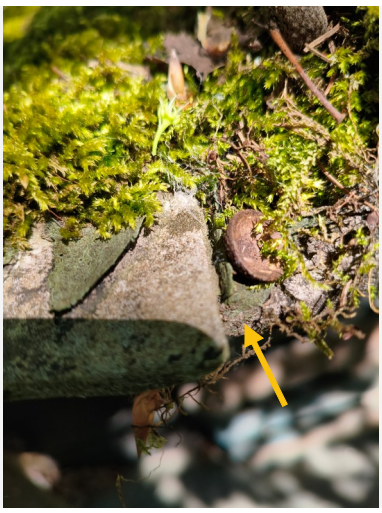
Fiche 2: Golfplaten dak tuinhuis

Het asbestmateriaal valt onder de mijlpaal van 2034.

Eindbeoordeling materiaalrisico	Verhoogd materiaalrisico en/of verhoogde kans op vezelvrijgave
Opmerking	mosgroei is matig beschadigd

Gebondenheid	Categorie 1: hechtgebonden in oorsprong
Asbestsoort (vezeltype)	Crocidoliet aanwezig
Asbestconcentratie	Laag (< 50%)
Afschermingsgraad van het gehele materiaal	Geheel of deels vrij aan de buitenlucht, maar geen contact met binnenlucht
Toestand van het materiaal	Matig beschadigd, matig verweerd

- Verwijder dit asbestmateriaal zo snel mogelijk. Volg de toestand goed op.
- Hemelwater dat afspoelt van asbestcement daken of gevels kan asbestdeeltjes bevatten. Gebruik het enkel voor gesloten circuits (bv. spoelen toiletten). Reinig na het vervangen van het dak of de gevel de dakgoten en regenwaterput of -ton om asbesthoudend sediment of slib te verwijderen
- Voer bijkomende staalname(s) uit.

- Eenvoudige handelingen: mag via doe-het-zelf of door werknemer(s) met opleidingsattest eenvoudige handelingen
  EH via doe-het zelf Standaard dragen van de nodige wegwerp beschermingsmiddelen FFP 3 masker , handschoenen en tyvec CAT III type 5-6 , afwasbaar schoeisel Indien mogelijk de ondervloer afdekken , golfplaten voorzichtig verwijderen, extra fixeren, niet breken , niet gooien, onmiddellijk dubbel verpakken , luchtdicht afsluiten of voorzichtig in container met asbest bag plaatsen. Voldoende benevelen/bevochtigen tijdens de duur van de werken. Indien golfplaten in slechte staat zijn en kans bestaat op breken : Eenvoudige handeling opgeleid personeel , alle werknemer(s) moeten wel beschikken over een opleidingsattest eenvoudige handelingen 8u Voor hechtgebonden toepassingen: Bij verwijdering door doe-het-zelf moet men

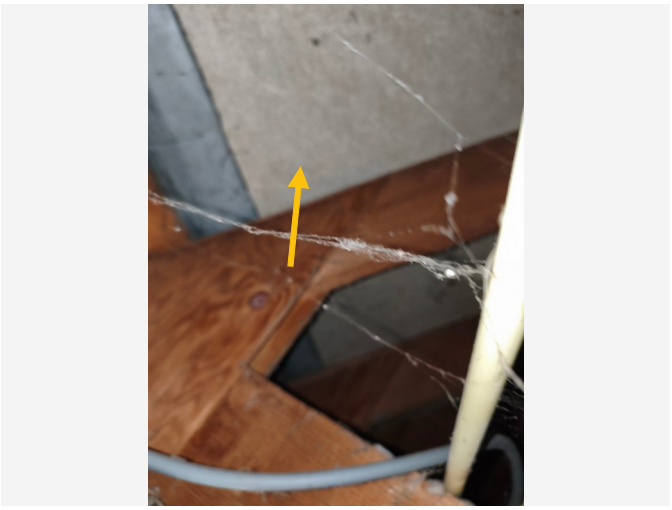
Fiche 3: Onderdak zoldertje

Het asbestmateriaal valt onder de mijlpaal van 2040.

Eindbeoordeling materiaalrisico	Laag materiaalrisico en/of verlaagde kans op vezelvrijgave
Opmerking	onderdakplaten zitten tussen de dakbedekking en constructiebalken

Gebondenheid	Categorie 1: hechtgebonden in oorsprong
Asbestsoort (vezeltype)	Crocidoliet aanwezig
Asbestconcentratie	Laag (< 50%)
Afschermingsgraad van het gehele materiaal	Geheel of deels vrij aan de binnenlucht, maar geen contact met binnenluchtstromen
Toestand van het materiaal	Onbeschadigd, niet verweerd

- Zorg voor een veilig beheer en verwijder dit asbestmateriaal wanneer het bij werken eenvoudig bereikbaar wordt. Controleer de toestand jaarlijks op wijzigingen.
- Voer bijkomende staalname(s) uit.

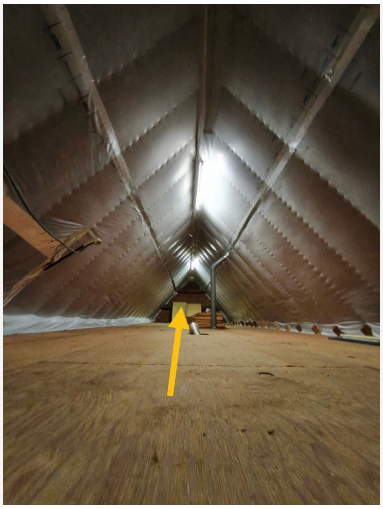
Fiche 7: Zolder bevat geen asbestverdachte materialen

De zolder werd gecontroleerd en er werden geen asbestverdachte materialen aangetroffen.

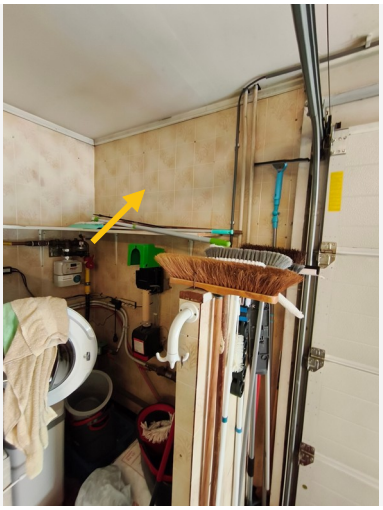
Fiche 9: Tegellijm niet zichtbaar badcel en was

In het inspectieprotocol is een monstername van tegellijm verplicht om dit te identificeren als niet-asbesthoudend. Er waren geen facturen ter beschikking die bevestigen dat de tegels na 2001 waren geplaatst. Er waren geen bestaande beschadigingen aan de wandtegels om de lijm voldoende te kunnen inspecteren. Om dit af te toetsen is het aangewezen om bij eventuele renovatiewerken aan de tegels verder onderzoek/staalname te laten uitvoeren ter controle.

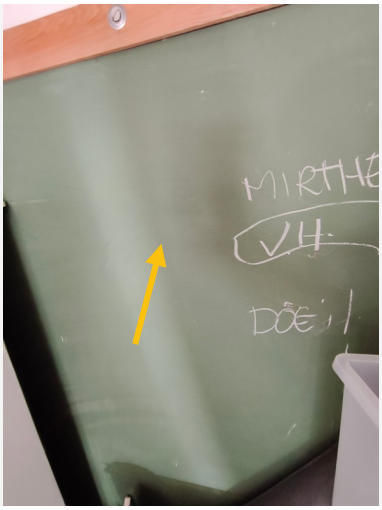
Fiche 10: Groen schoolbord

Schoolborden kunnen asbesthoudende materialen bevatten in de lagen. Binnen het kader van het niet destructief onderzoek kunnen bij deze schoolborden geen asbestverdachte materialen waargenomen of vastgesteld worden. Als het bord buiten gebruik wordt gesteld is er een bijkomend onderzoek nodig om te bepalen of er asbest aanwezig is in het materiaal.

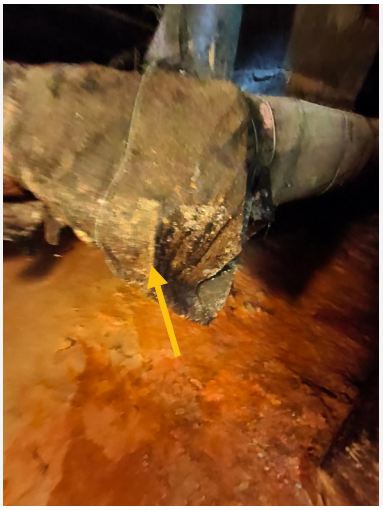
Fiche 14: Bitumen leidingisolatie kelder

Geen asbest

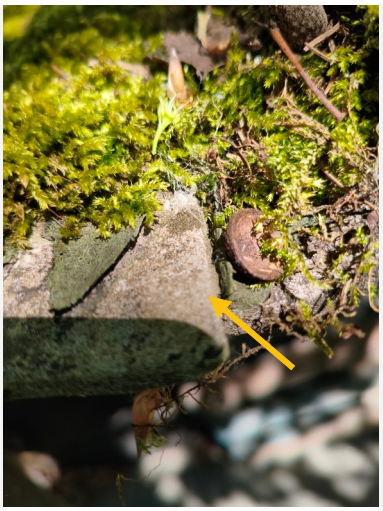
Fiche 15: Afdruipzone asbest

Afdruipzone/afvloeizone

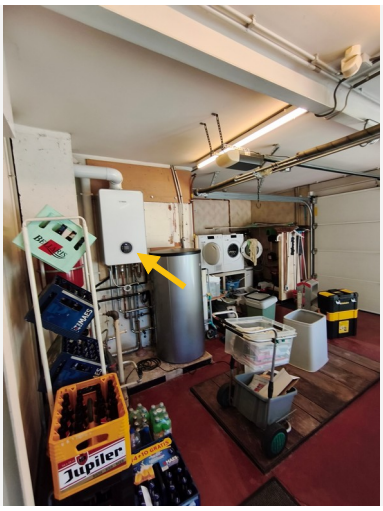
Beschrijving	Notitie	Terug te vinden op plannen
Fiche 16: CV Ketel Bosch	De CV ketel werd gecontroleerd(bwj na 2001) en is niet asbest verdacht geen risico bouwjaar.	Plan 1.2: +0
Fiche 17: Dakbedekking woning	De dakbedekking werd gecontroleerd. deze bestaat uit pannen en bevat geen asbest verdachte materialen.	Plan 1.5: Dakenplan woning
Fiche 18: Kit niet verdacht alle ramen, deuren en poorten	De gebruikte siliconen kit is niet asbestverdacht	-

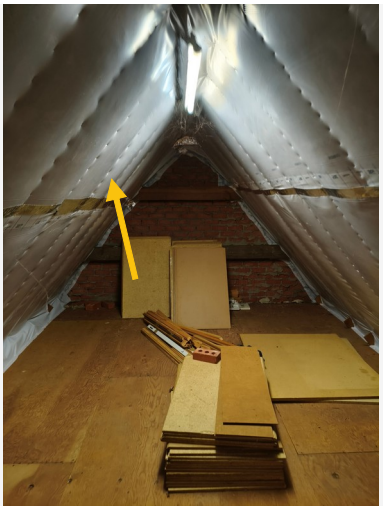
Beschrijving	Notitie	Terug te vinden op plannen
Fiche 19: Onderdak schuin dak woning (excl. zoldertje)	Het onderdak is niet inspecteerbaar. De bovenste verdieping is volledig afgwerkt en het was niet mogelijk om via de dakpannen tot inspectie van het onderdak over te gaan. Via de garage is op het zoldertje wel een asbestverdacht onderdak aangetroffen. Het is niet zeker of dit verder loopt over heel de woning. Bij werken hier extra aandacht aan besteden.	Plan 1.5: Dakenplan woning
