Asbestinventarisattest

Raffelgemstraat 16/b38, 9300 Aalst

Attestnummer : **20261125-000148.000**
Uitgegeven op : **25.11.2026**
Geldig tot : **Onbeperkt** (tenzij de toestand wijzigt)

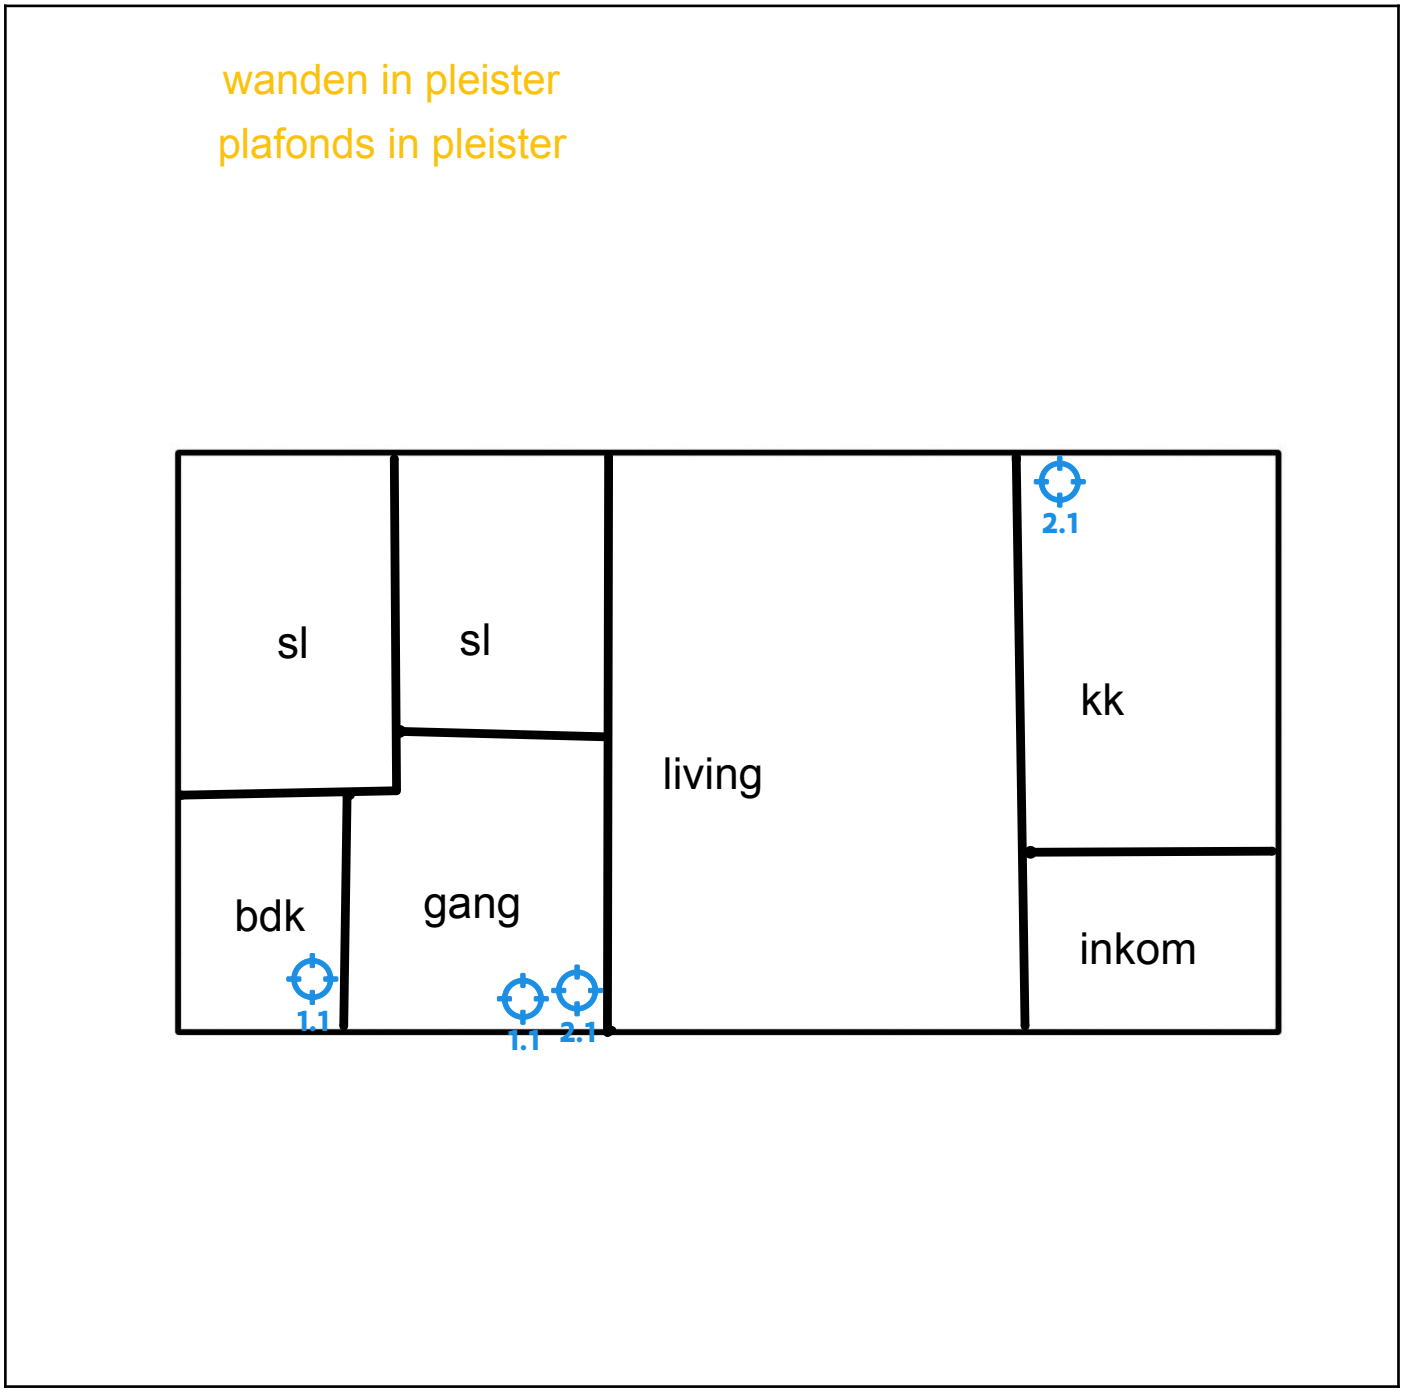
Plan 1.1: Appartement

Beschrijving	Type	Actie
1. 1. pleisterwerk wanden	Geen asbest	-
1.1 Code: Mm1	Mengmonster	-
2. 2. pleisterwerk plafond	Geen asbest	-

2.1 Code: Mm2	Mengmonster	-

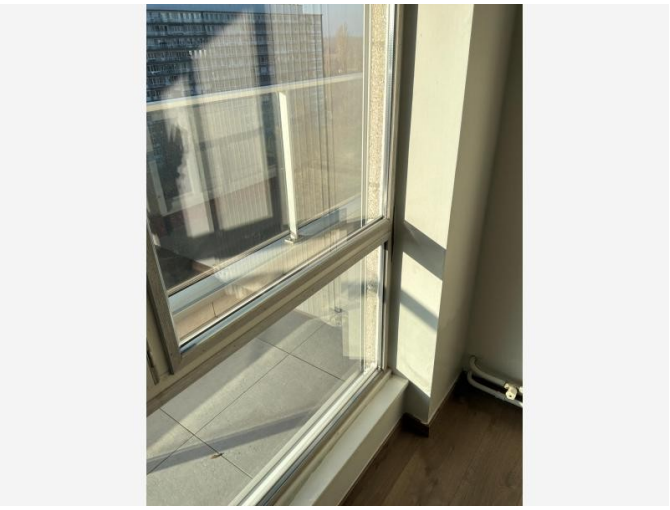
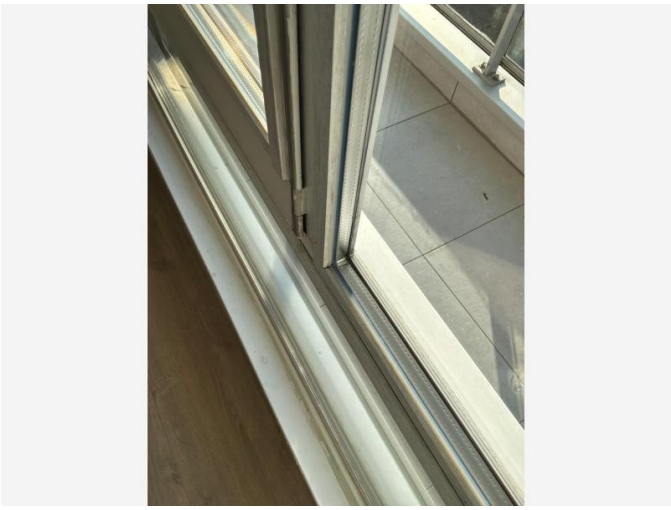
Beschrijving	Notitie	Terug te vinden op plannen
Fiche 3: 4. mastiek type: niet asbest verdacht	Aanwezig in alle ramen, buiten de andere aangeduide types. Dit type mastiek is niet asbest verdacht	-
