Asbestinventarisattest

Zevekootstraat 81, 9420 Erpe-Mere

Attestnummer : **20261112-000465.000**
Uitgegeven op : **12.11.2026**
Geldig tot : **12.11.2031**

Niet-asbestveilig

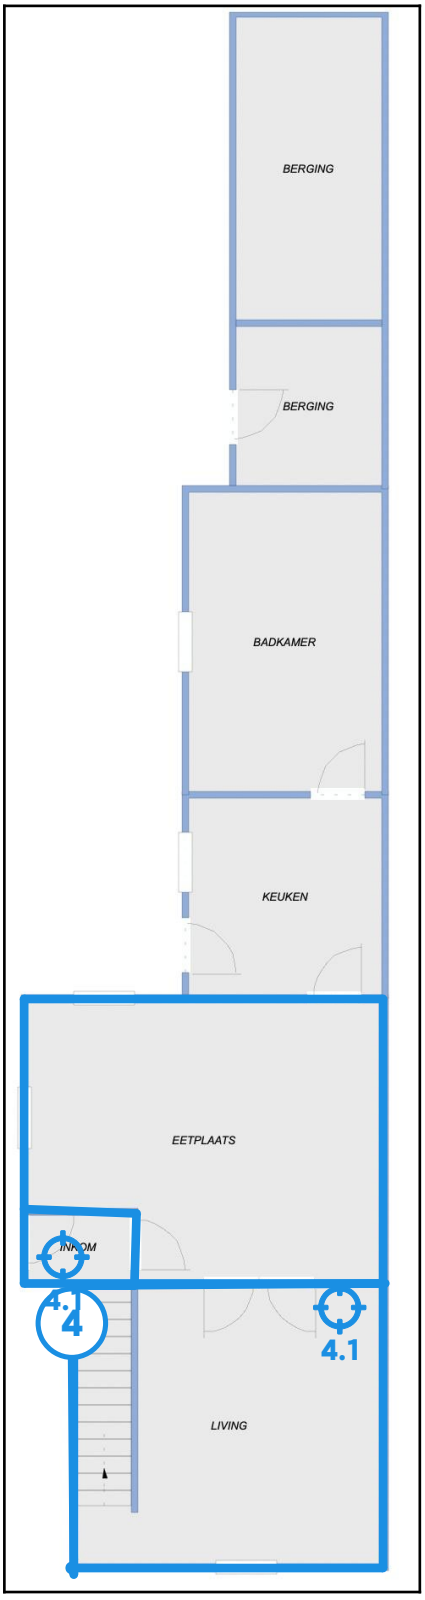
Plan 1.1: Verdieping V0

4. Muurpleister hoofdgebouw	Geen asbest	-
4.1 Code: Ahst01	Mengmonster	-

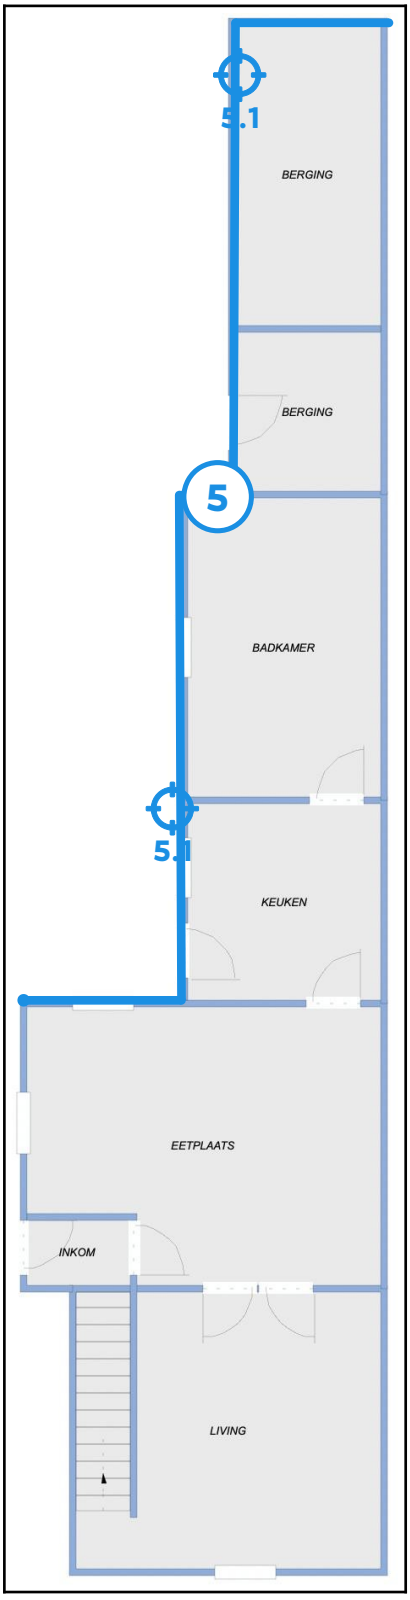
Plan 1.2: Verdieping V0

5. Gevelbekleding crepi hoofdgebouw - achterbouw	Geen asbest	-
5.1 Code: Ahst02	Mengmonster	-

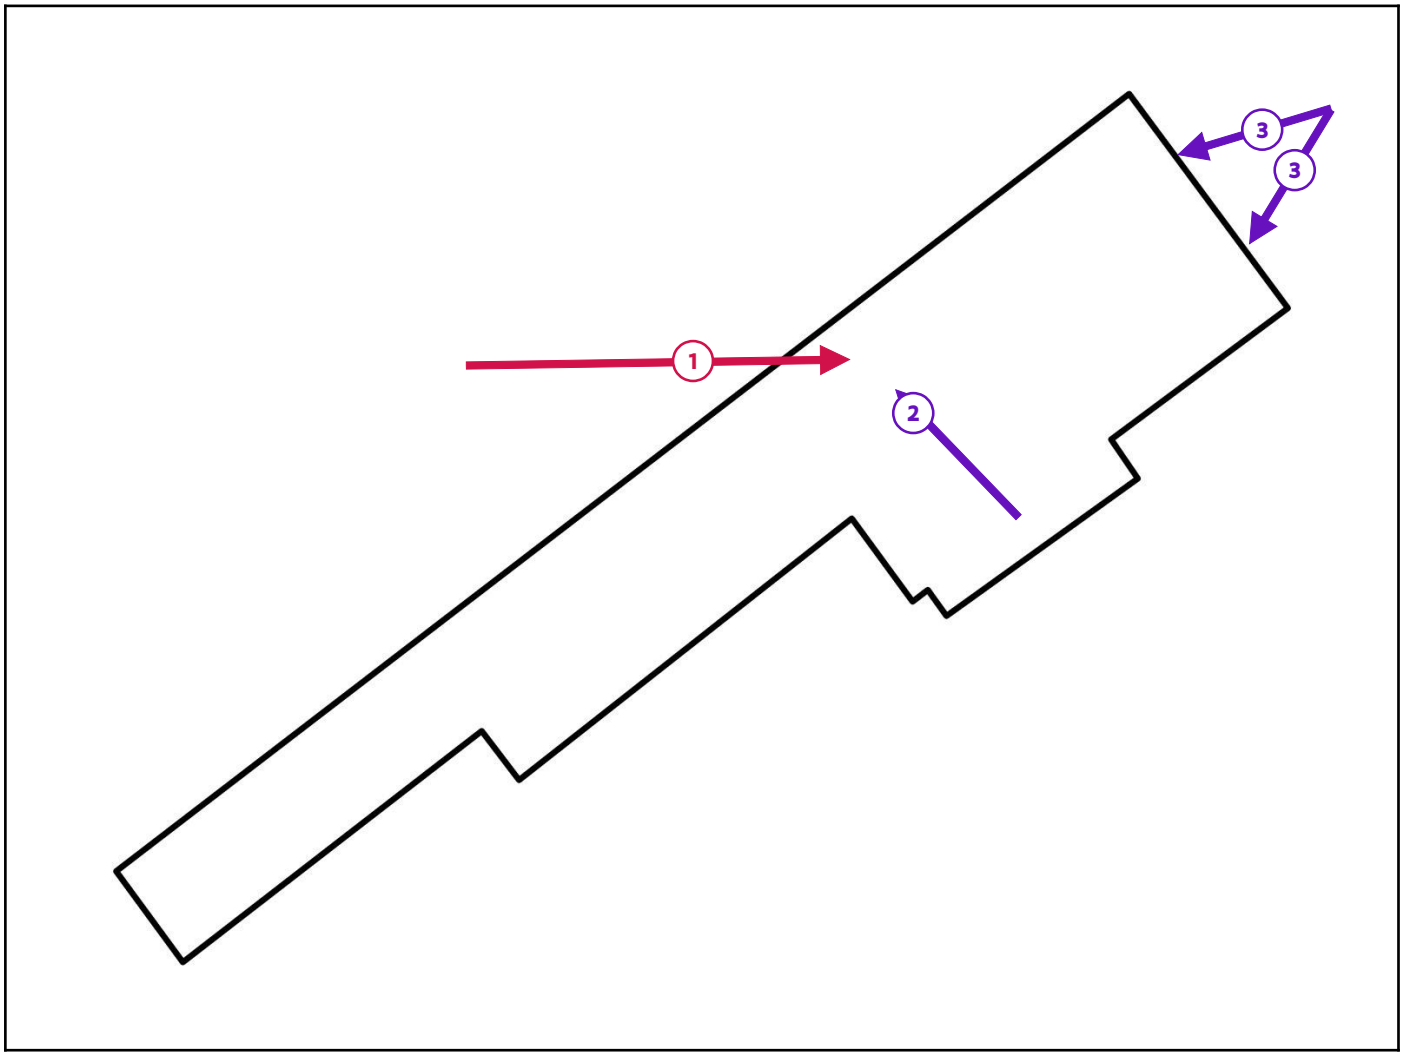
Plan 1.4: Hoofdgebouw plan

Beschrijving	Type	Actie
1. Rookgaskanaal hoofdgebouw (buitenzijde)	Asbestmateriaal	Dringend verwijderen
2. Schouwmantels (binnenzijde / bovenzijde / randopsluiting) hoofdgebouw	Beperking	-
3. Gevelbekleding wangen dakkapel	Advies	-

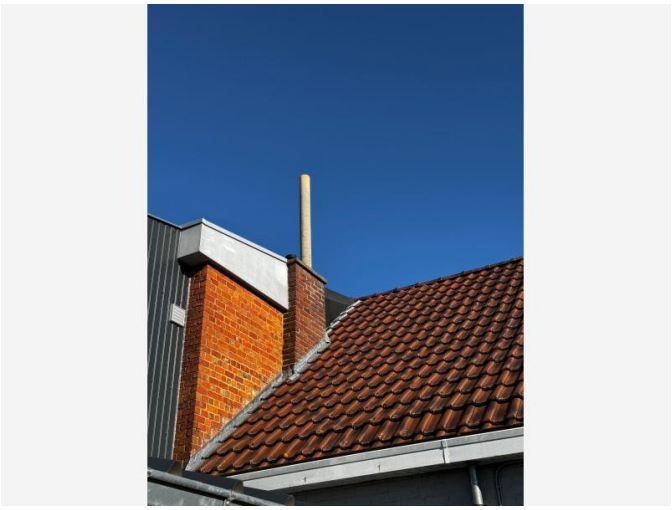
Fiche 1: Rookgaskanaal hoofdgebouw (buitenzijde)

Eindbeoordeling materiaalrisico	Hoog materiaalrisico en/of hoge kans op vezelvrijgave

Gebondenheid	Categorie 1: hechtgebonden in oorsprong
Asbestsoort (vezeltype)	Crocidoliet aanwezig
Asbestconcentratie	Laag (< 50%)
Afschermingsgraad van het gehele materiaal	Geheel of deels vrij aan de binnenlucht, maar geen contact met binnenluchtstromen
Toestand van het materiaal	Matig beschadigd, matig verweerd

Beschrijving	Rookgaskanaal hoofdgebouw (buitenzijde)
Omgeving	Buiten
Primaire drager	HVAC infrastructuur en uitrusting
Asbestmateriaal	Rookgaskanaal
Bindmiddel van asbestmateriaal	Cement
Gebondenheid op basis van bindmiddel	Hecht
Hoeveelheid (lengte - omtrek - dikte - aantal)	• 3,00 m - 35,00 cm - 0,50 cm - 1 stuk
Totaal volume	0,005 m^3
Eenvoudig bereikbaar	Ja
Bevestigingswijze	• Verlijmd, ingegoten, versmeerd
Identificatiemethode	De asbestdeskundige beoordeelt het materiaal als asbestverdacht en dus asbesthoudend, en dit zonder monstername. Motivatie: Er is een onderzoeksbeperking die monstername verhindert; De ruimte of het materiaal bevindt zich hoger dan 3,5 meter vanaf een vaste ondergrond.
Destructieve handeling voor identificatie	Nee
Opmerking	Het rookgaskanaal is niet waarneembaar aan de binnenzijde van de constructie en betreft vermoedelijk enkel een bovenbouw bovenop de gemetste schouw. Het rookgaskanaal maakte vroeger vermoedelijk deel uit van een gesloten verwarmingssyteem waardoor er enkel contact is met binnenlucht in combinatie met buitenlucht. Bij het reinigen van de schoorsteenmantel dient er de nodige aandacht geschonken te worden bij het gebruik van het type materiaal (harde borstels / zachte borstels) zodat er geen vezelverspreiding kan gebeuren.

- Zorg voor een veilig beheer. Vermijd het beschadigen van het asbestmateriaal. Controleer de toestand jaarlijks op wijzigingen.
- Verwijder dit asbestmateriaal zo snel mogelijk. Volg de toestand goed op.
- Voer bijkomende staalname(s) uit.
- Bij het uitvoeren van destructieve handelingen aan en/of verwijdering van onderhavige materialen kan het aangewezen zijn om bijkomende bemonstering met analyse uit te voeren conform het MB met het inspectieprotocol. Er is namelijk geen mogelijkheid om de bemonstering momenteel uit te voeren vanop een veilige ondergrond met een maximale hoogte van 3.5 meter zoals opgenomen in de wetgeving.

- Eenvoudige handelingen: mag via doe-het-zelf of door werknemer(s) met opleidingsattest eenvoudige handelingen
  Deze verwijdermethode valt onder de vorm van eenvoudige handelingen conform de VLAREM wetgeving – hfst 6 en de Codex Welzijn op het Werk – Boek VI – Titel III. Alle voorzorgsmaatregelen opgenomen in deze wetgevingen dienen strikt nageleefd te worden zodat in alle gevallen de concentratie van 0,01 vezels per cm^3

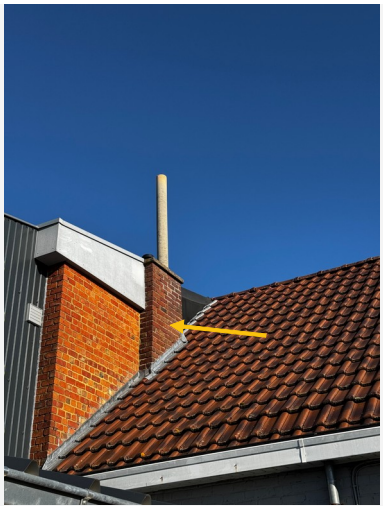
Fiche 2: Schouwmantels (binnenzijde / bovenzijde / randopsluiting) hoofdgebouw

Tijdelijke beperking

Reden: Het te onderzoeken materiaal situeert zich hoger dan 3,50 m te rekenen vanaf een veilige ondergrond

Uitleg van de asbestdeskundige: Wij kunnen binnen de huidige opdracht en conform het MB met het inspectieprotocol geen controle uitvoeren van de boven / binnenzijde van de schouwmantel plus de omliggende dichtingsmaterialen zoals mastieken, bitumen, afdichtingen en controleren of er asbestverdachte toepassingen aanwezig zijn en/of dit inspecteren en identificeren. Er is namelijk geen mogelijkheid om de waarneming uit te voeren vanop een veilige ondergrond met een maximale hoogte van 3.5 meter zoals opgenomen in de wetgeving. Dit blijft eventueel nog te verifiëren bij latere handelingen aan of renovaties van deze toepassing.

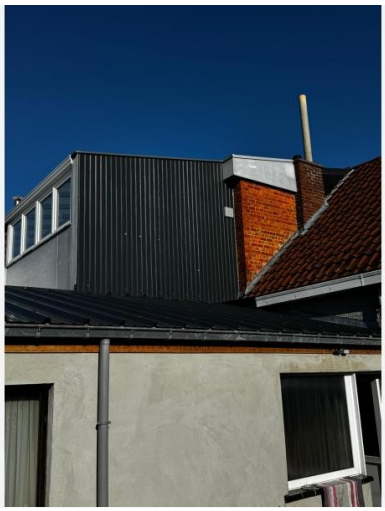
Fiche 5: Gevelbekleding crepi hoofdgebouw - achterbouw

Geen asbest

#	Type	Referentie	Resultaat
5.1	Mengmonster	Ahst02	Geen asbest

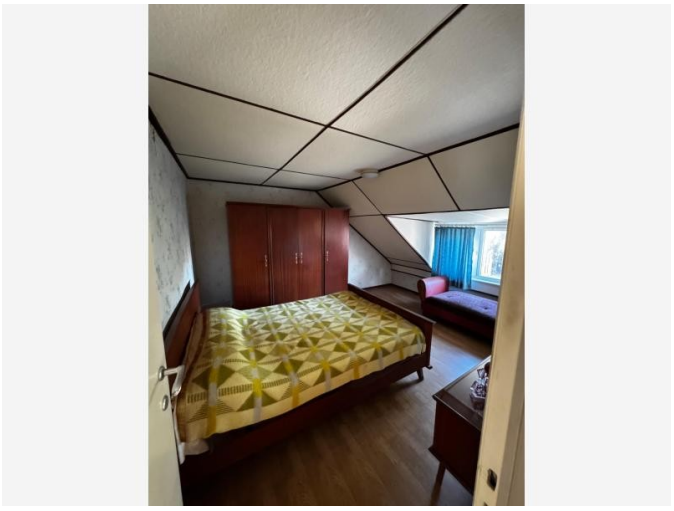
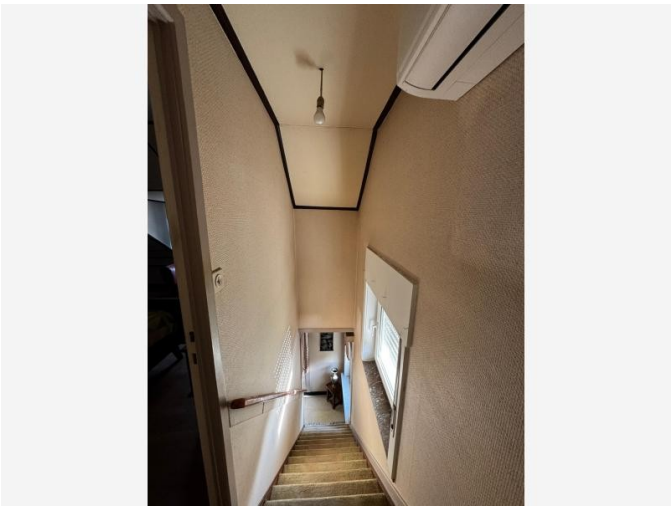
Beschrijving	Notitie	Terug te vinden op plannen
Fiche 12: Plafondafwerking hoofdgebouw	De plafonds in de volledige woning zijn afgewerkt door middel van niet-asbestverdachte voorzetpanelen (houten en kunststof materialen). Het is echter niet waarneembaar of er zich onder of tussen deze toepassing (zoals afsmeerlagen) nog andere toepassingen bevinden conform de richtlijnen voor een niet-destructief onderzoek.	-
