Asbestinventarisattest

Pulse pad 12, 2280 Grobbendonk

Attestnummer : **20241002-000025.000**
Uitgegeven op : **02.10.2024**
Geldig tot : **02.10.2034**

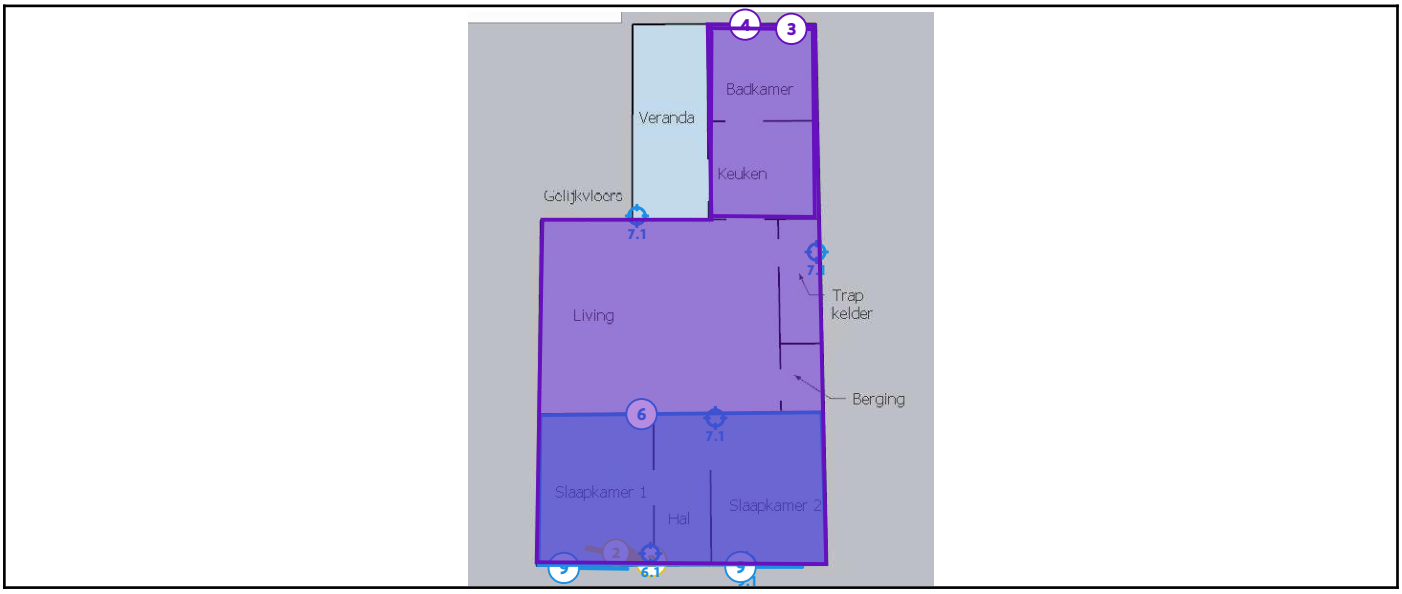
Plan 1.1: Gelijkvloers

Beschrijving	Type	Actie
2. Elektrische onderdelen in bakeliet	Asbestmateriaal	Zorgvuldig beheren
3. Hechting tegels keuken en bakdamer	Advies	-
4. Valse plafonds	Advies	-
6. Vloerzeil slaapkamers	Geen asbest	-
6.1 Code: MM03	Puntmonster	-
7. Pleisterwerk muren	Geen asbest	-
7.1 Code: MM01	Puntmonster	-
9. Stopverf ramen	Geen asbest	-
9.1 Code: MM05	Puntmonster	-

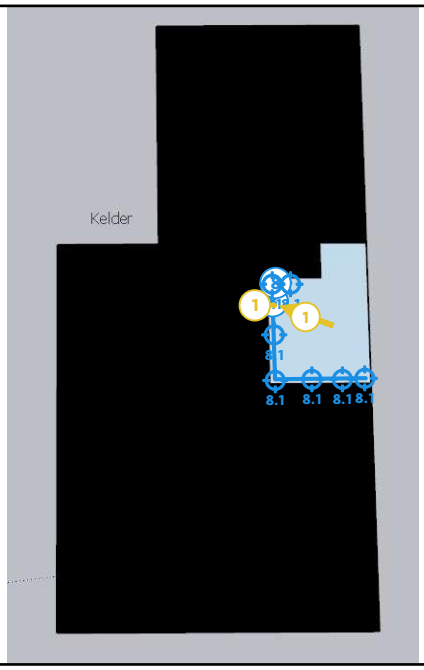
Plan 1.2: Kelder

Beschrijving	Type	Actie
1. Buis in kelder	Asbestmateriaal	Zorgvuldig beheren
8. Karton leidingisolatie kelder	Geen asbest	-
8.1 Code: MM02	Mengmonster	-

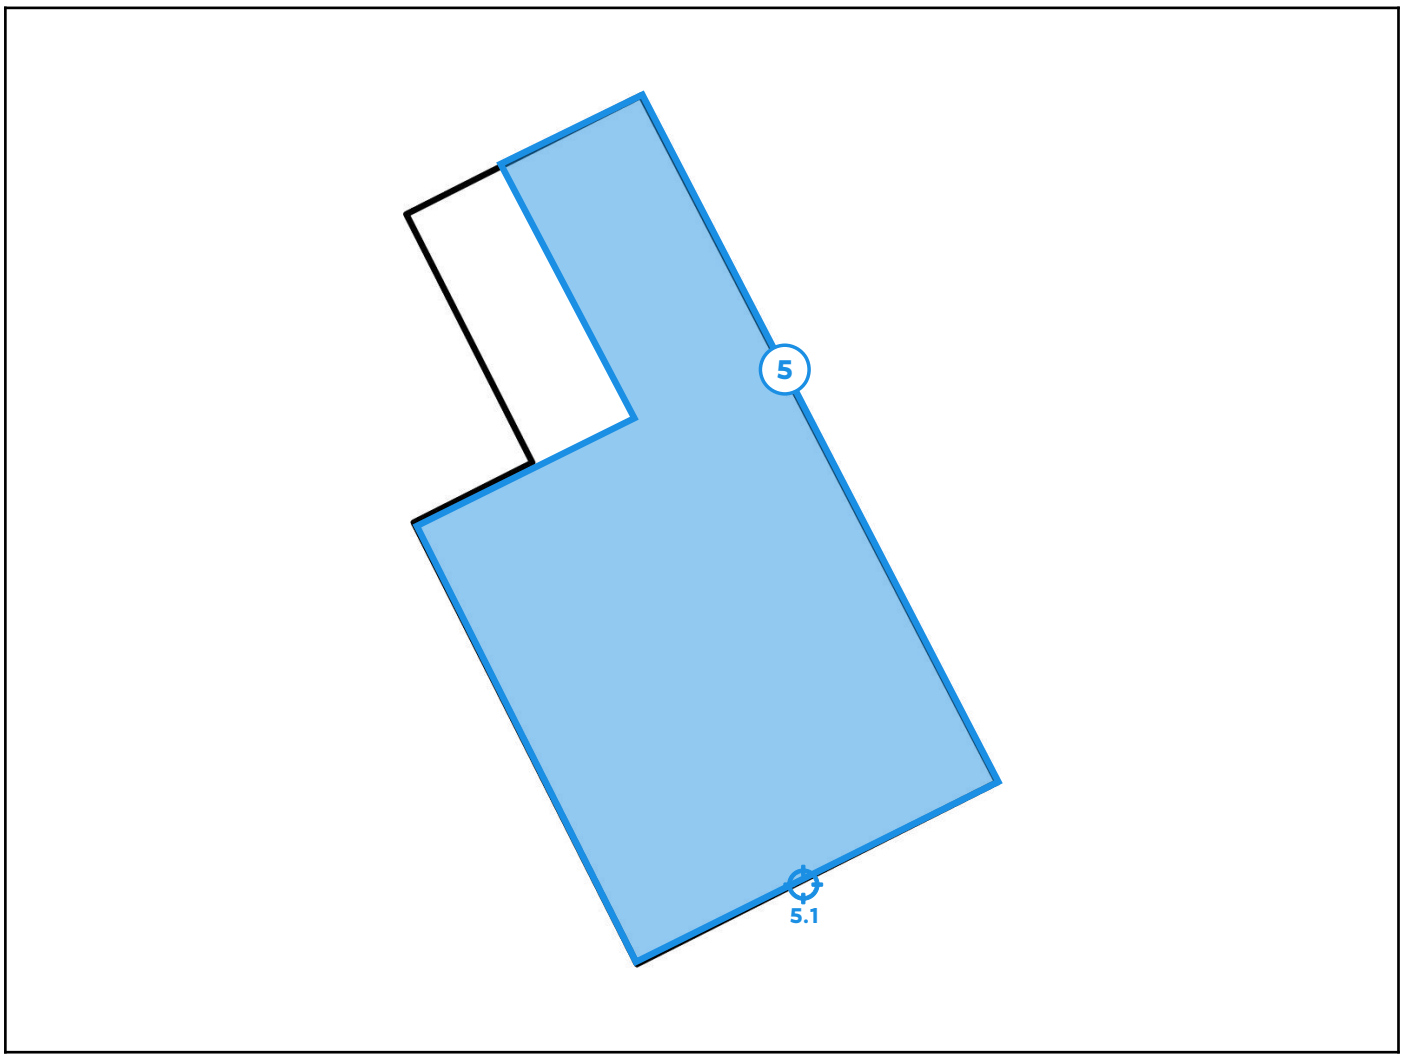
Plan 1.3: Woonhuis bovenaanzicht

Beschrijving	Type	Actie
5. Roofing	Geen asbest	-
5.1 Code: MM04	Puntmonster	-

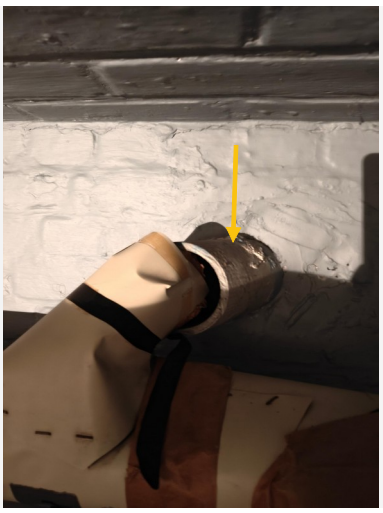
Fiche 1: Buis in kelder

Asbestmateriaal

Het asbestmateriaal valt onder de mijlpaal van 2040.

Eindbeoordeling materiaalrisico	Laag materiaalrisico en/of verlaagde kans op vezelvrijgave

Beschrijving	Buis in kelder
Omgeving	Binnen
Primaire drager	Schacht-koker (technisch)
Asbestmateriaal	Verloren bekisting - Buis, koker
Bindmiddel van asbestmateriaal	Cement
Gebondenheid op basis van bindmiddel	Hecht
Hoeveelheid (lengte - omtrek - dikte - aantal)	• 5,00 m - 20,00 cm - 1,00 cm - 1 stuk
Totaal volume	0,01 m^3
Eenvoudig bereikbaar	Ja
Bevestigingswijze	• Verlijmd, ingegoten, versmeerd
Identificatiemethode	Vaststelling zonder monstername
Destructieve handeling voor identificatie	Nee
Opmerking	Vanuit de kelder vertrekt een buis/koker onder de woning waar de verwarmingsbuizen doorlopen. Hoeveelheid is een inschatting. Geen zicht op exacte lengte of traject van de buis doordat deze onder de vloer ligt.

- Zorg voor een veilig beheer. Vermijd het beschadigen van het asbestmateriaal. Controleer de toestand jaarlijks op wijzigingen.

- Eenvoudige handelingen: mag via doe-het-zelf of door werknemer(s) met opleidingsattest eenvoudige handelingen
  Hechtgebonden asbest.

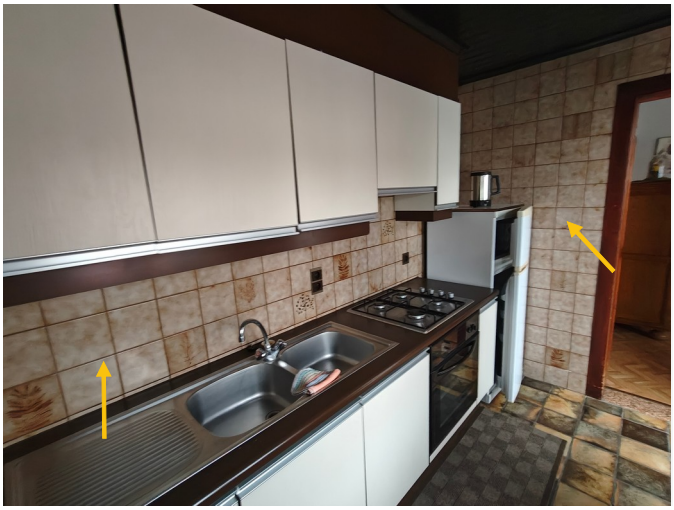
Fiche 3: Hechting tegels keuken en bakdamer

Geen zicht op het hechtingsmateriaal van de tegels in de keuken en de badkamer.

Destructied onderzoek nodig voor vaststelling/analyse.

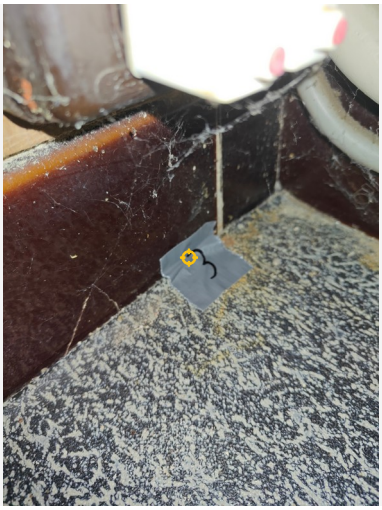
Fiche 6: Vloerzeil slaapkamers

Geen asbest

#	Type	Referentie	Resultaat
6.1	Puntmonster	MM03	Geen asbest
