Asbestinventarisattest

Minderhoutsestraat 95, 2322 Hoogstraten

Attestnummer : **20261116-000487.000**
Uitgegeven op : **16.11.2026**
Geldig tot : **16.11.2036**

Niet-asbestveilig

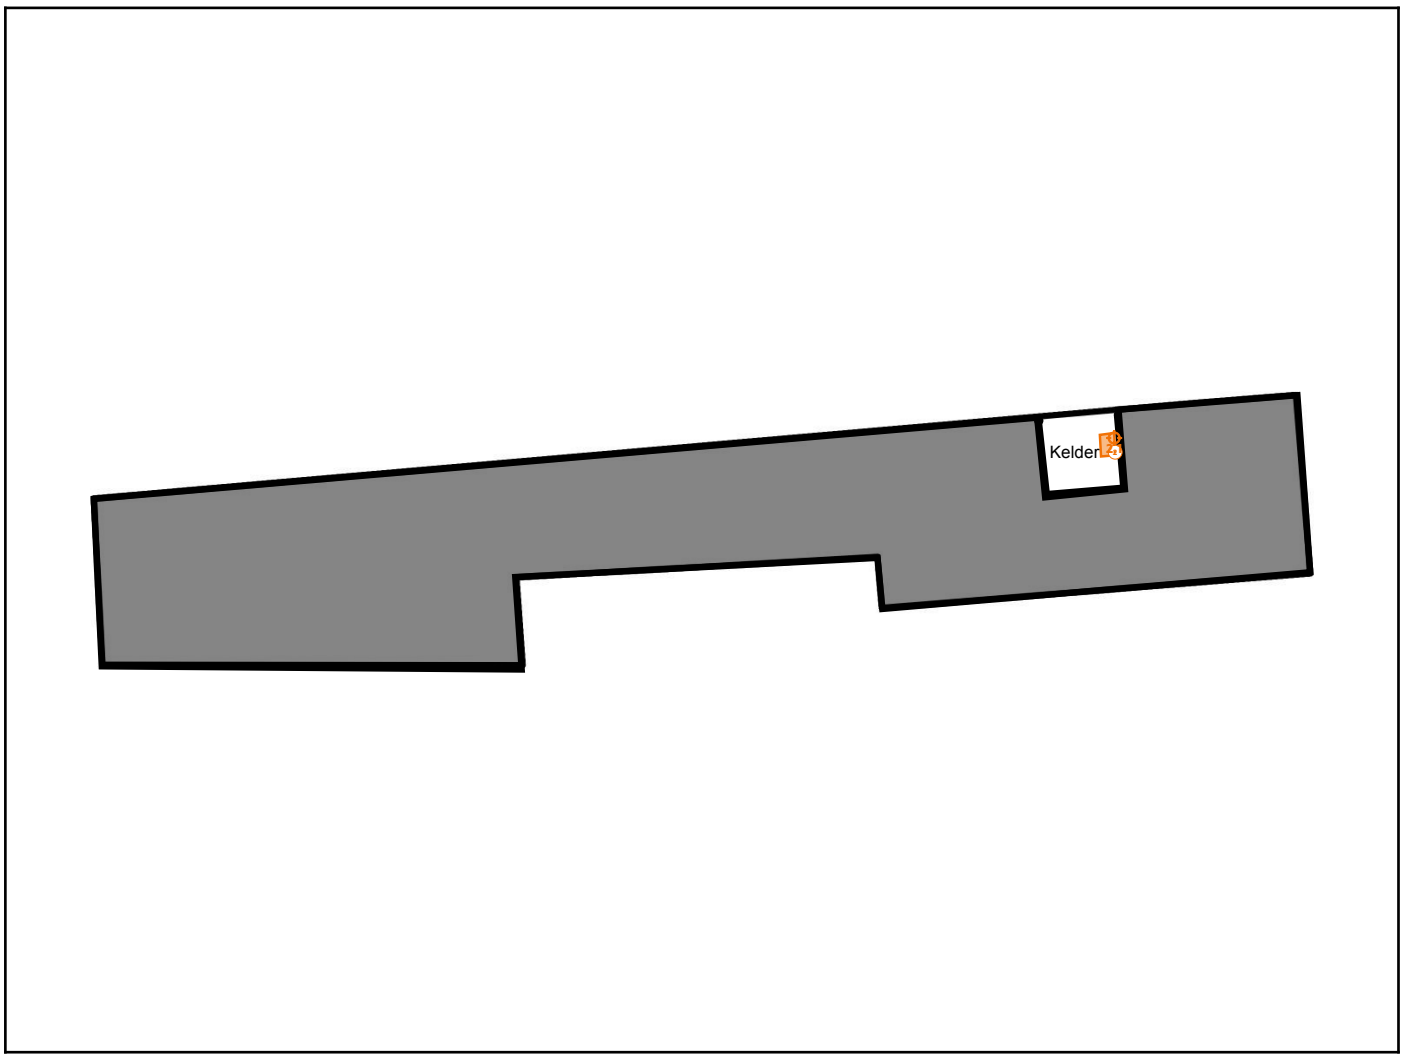
Plan 1.1: Grondplan kelder

Beschrijving	Type	Actie
2. Cementplaat	Asbestmateriaal	Verwijderen
2.1 Code: MM05	Puntmonster	-

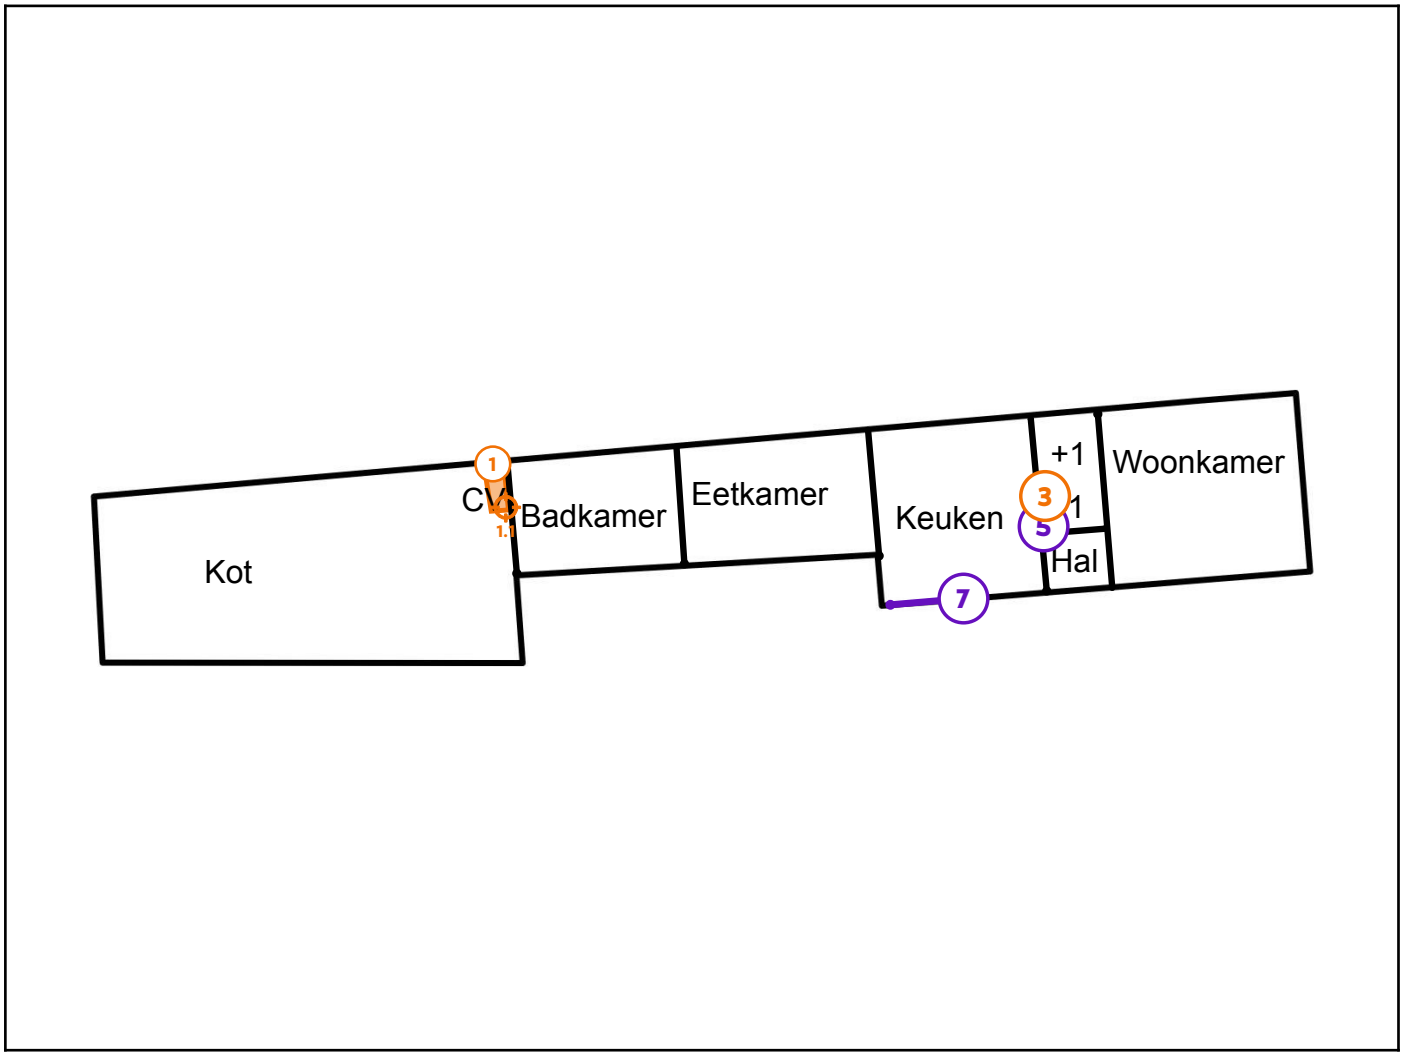
Plan 1.2: Grondplan gelijkvloers

Beschrijving	Type	Actie
1. Vinyl	Asbestmateriaal	Verwijderen
1.1 Code: MM01	Puntmonster	-
3. Bakeliet schakelaars/stopcontacten	Asbestmateriaal	Verwijderen
5. Dorpel	Advies	-
7. Faiencetegels (lijm)	Advies	-

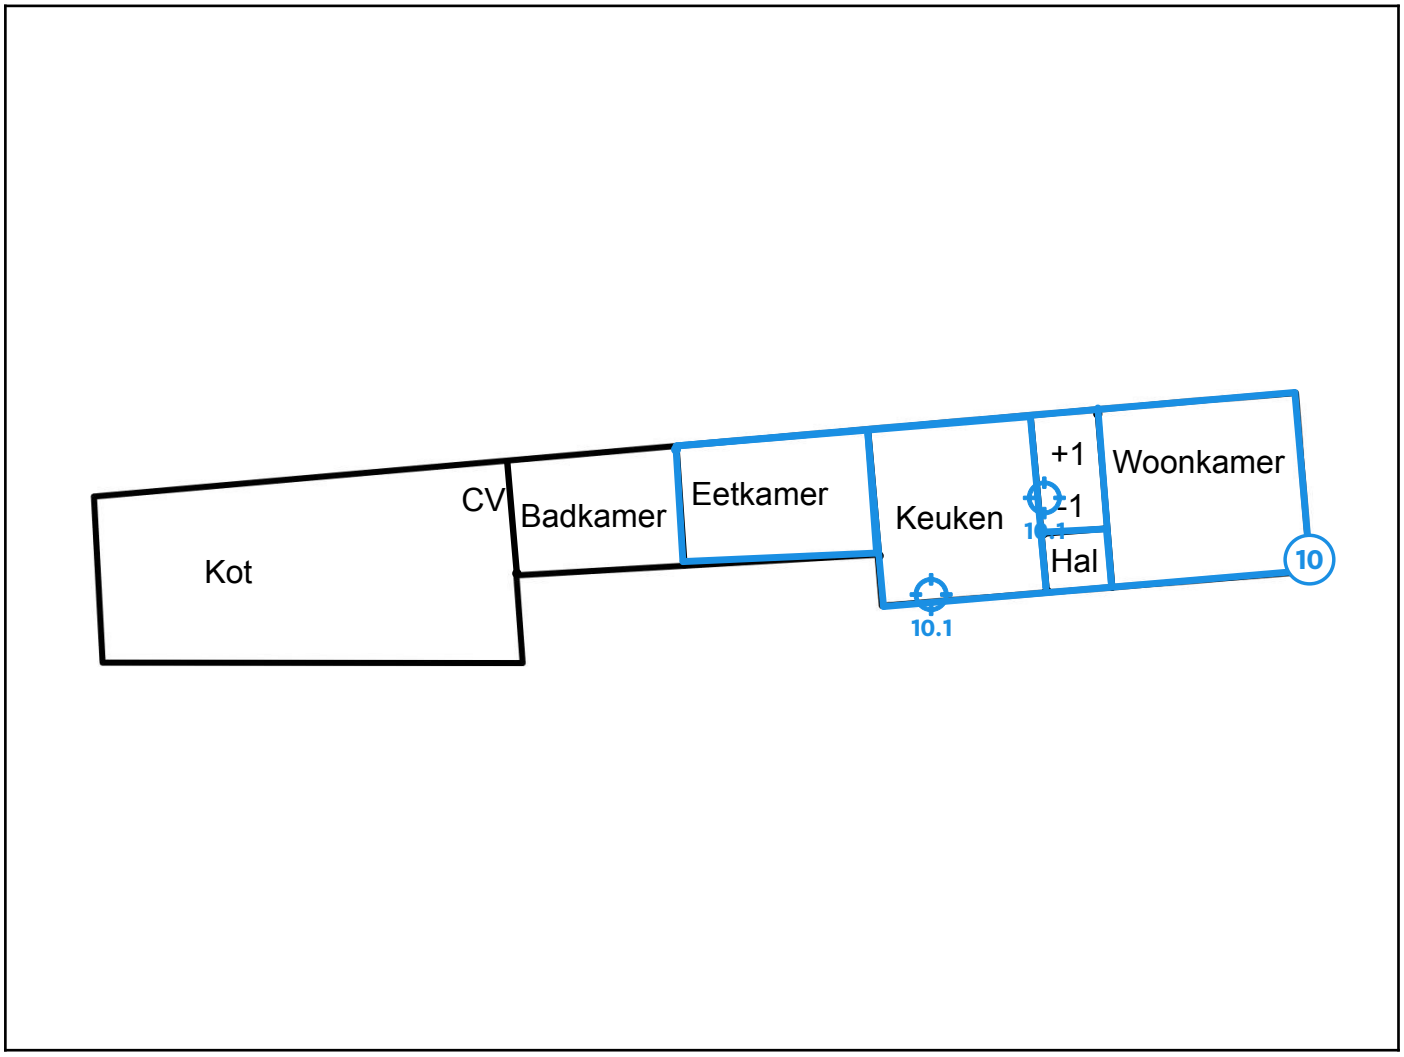
Plan 1.3: Grondplan gelijkvloers muren

Beschrijving	Type	Actie
10. Pleisterwerk wanden	Geen asbest	-
10.1 Code: MM03	Mengmonster	-

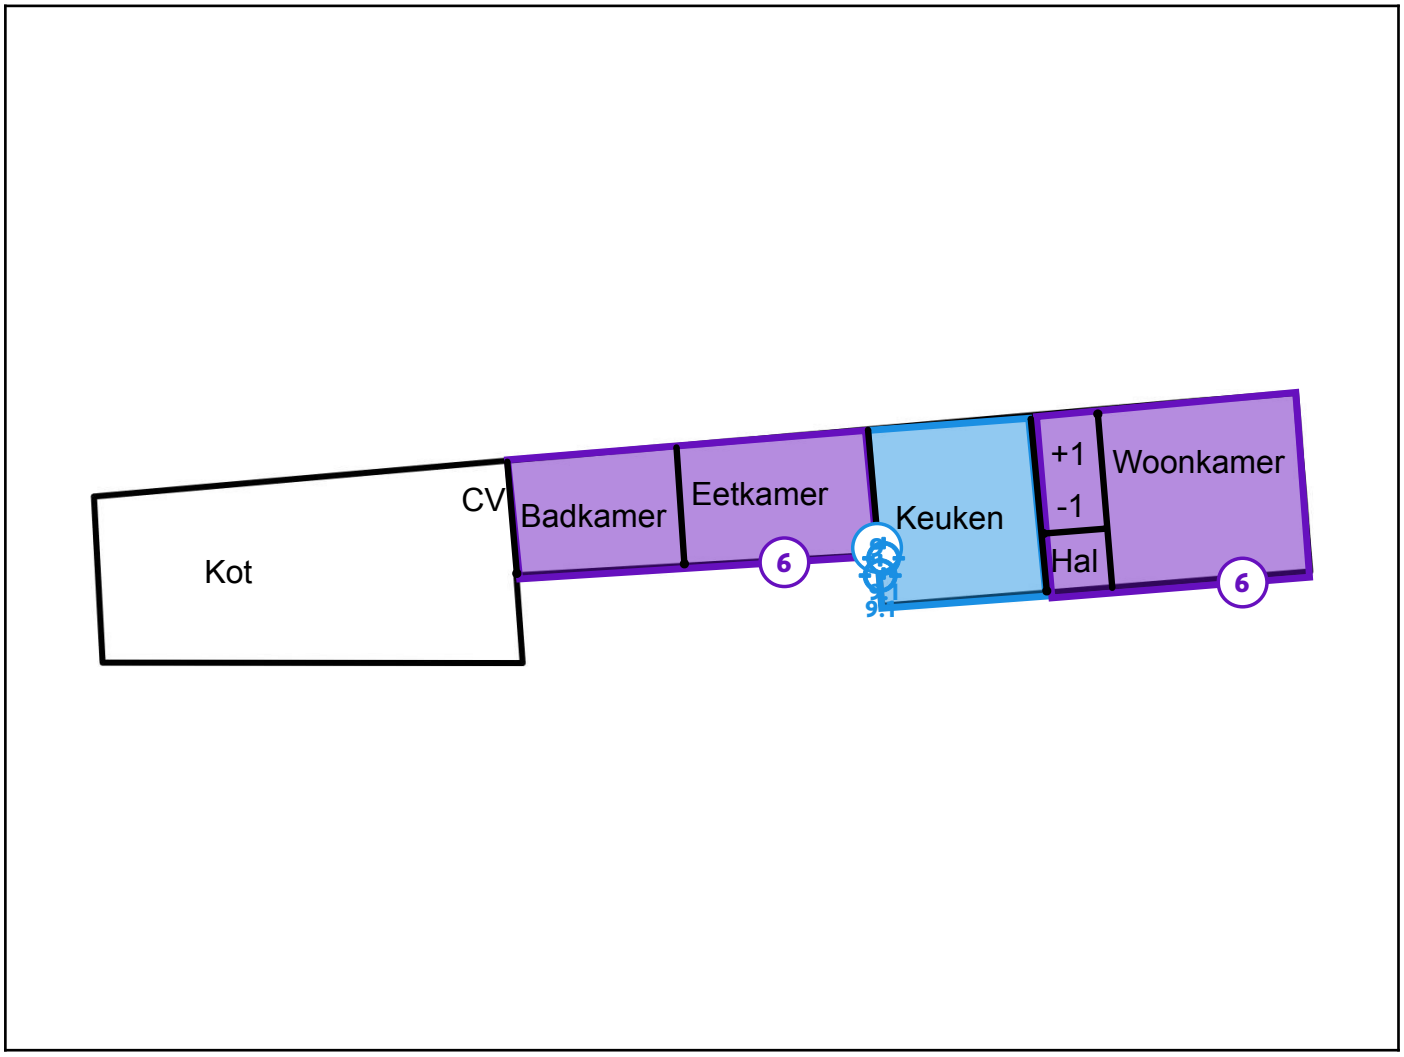
Plan 1.4: Grondplan gelijkvloers plafonds

Beschrijving	Type	Actie
6. Plafonds bestaande uit voorzetpanelen	Advies	-
9. Pleisterwerk plafonds	Geen asbest	-
9.1 Code: MM04	Mengmonster	-

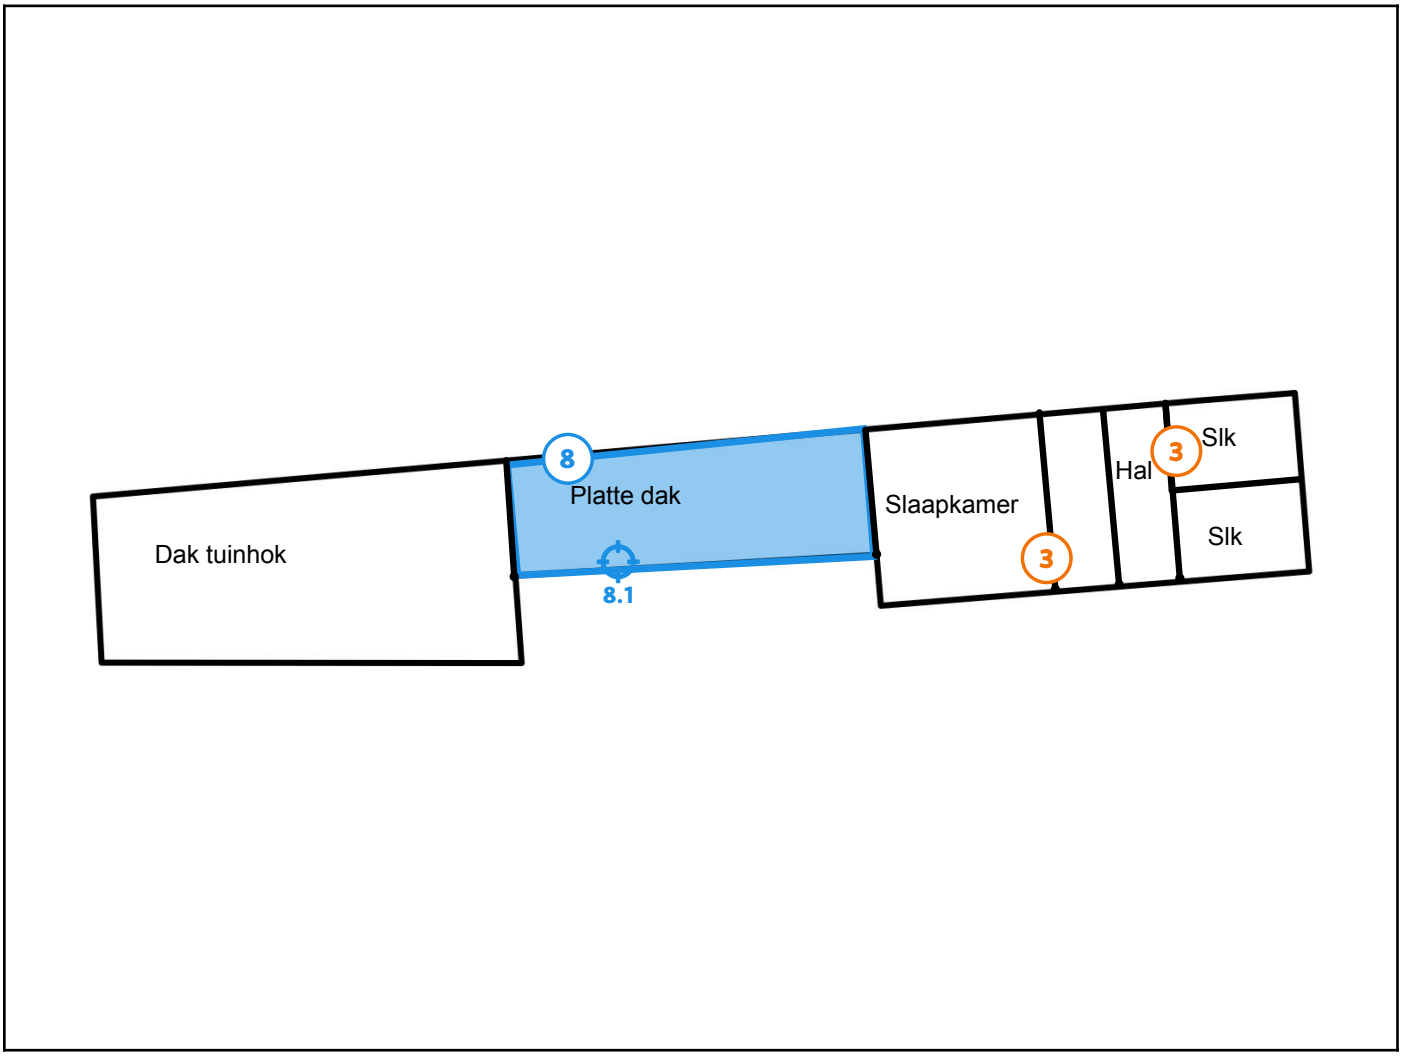
Plan 1.5: Grondplan eerste verdieping

Beschrijving	Type	Actie
3. Bakeliet schakelaars/stopcontacten	Asbestmateriaal	Verwijderen
8. Roofing	Geen asbest	-
8.1 Code: MM02	Puntmonster	-

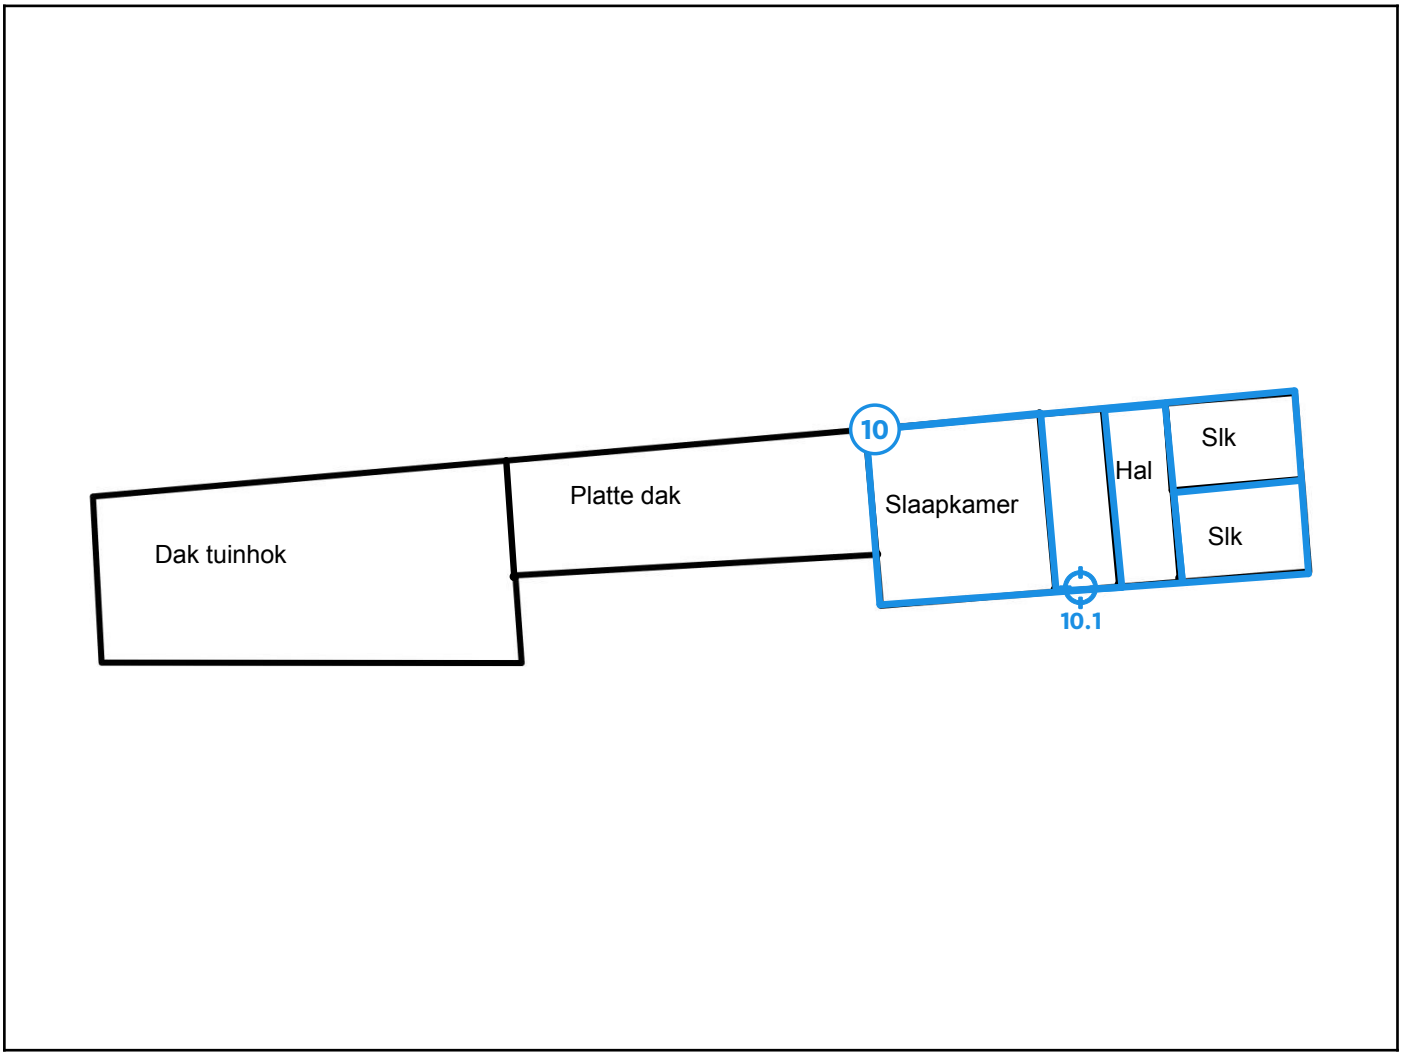
Plan 1.6: Grondplan eerste verdieping muren

Beschrijving	Type	Actie
10. Pleisterwerk wanden	Geen asbest	-
10.1 Code: MM03	Mengmonster	-

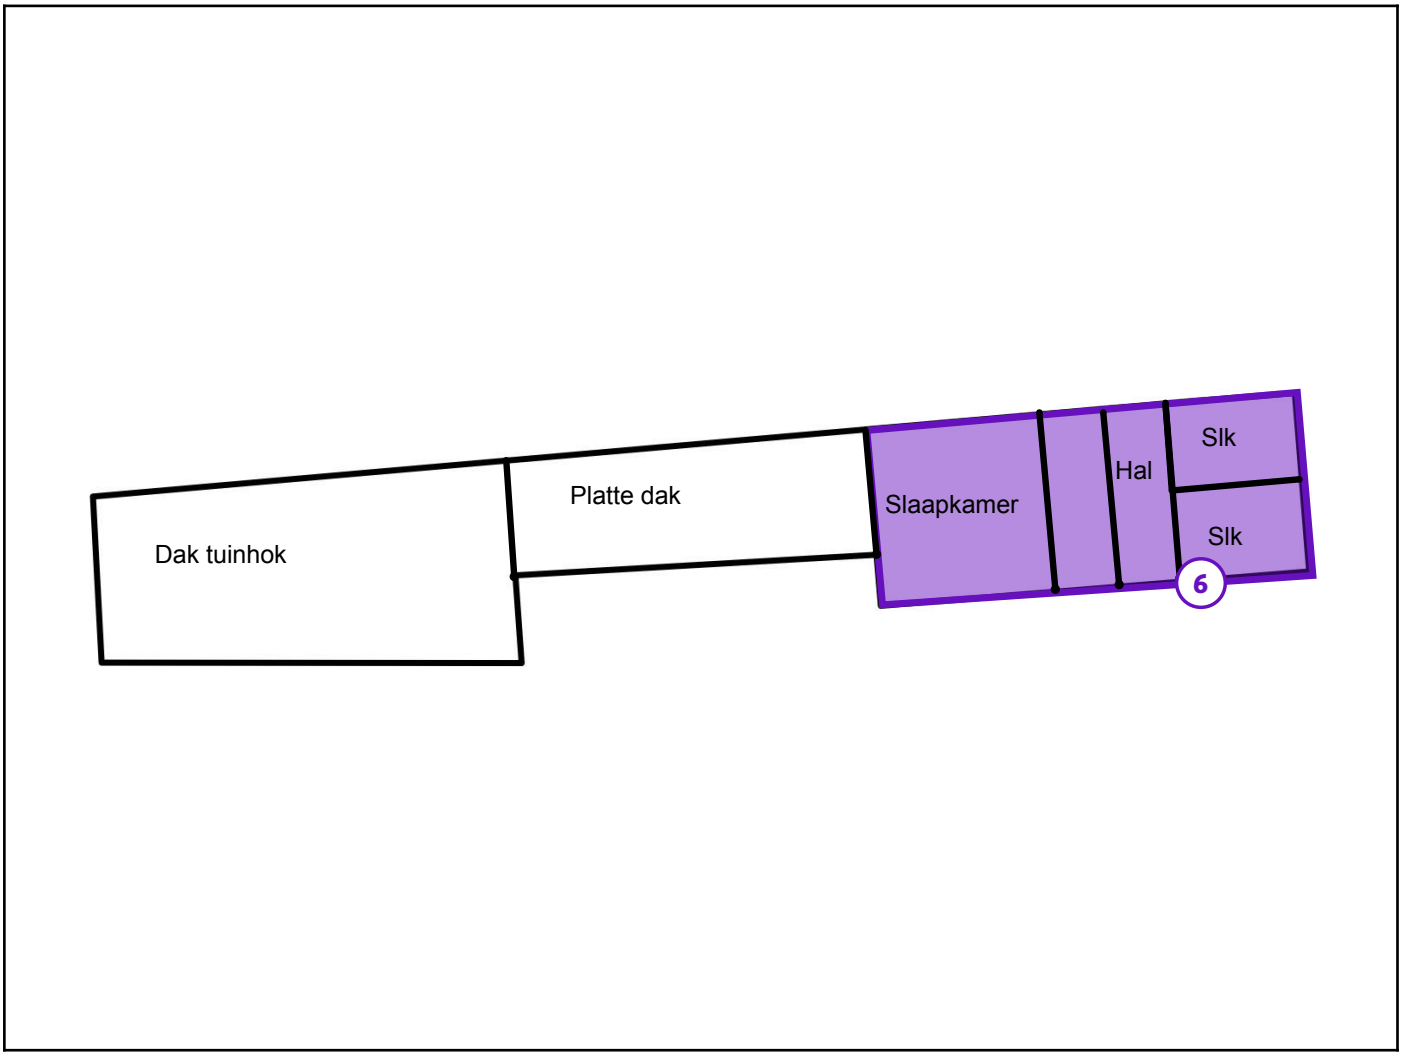
Plan 1.7: Grondplan eerste verdieping plafonds

Beschrijving	Type	Actie
6. Plafonds bestaande uit voorzetpanelen	Advies	-

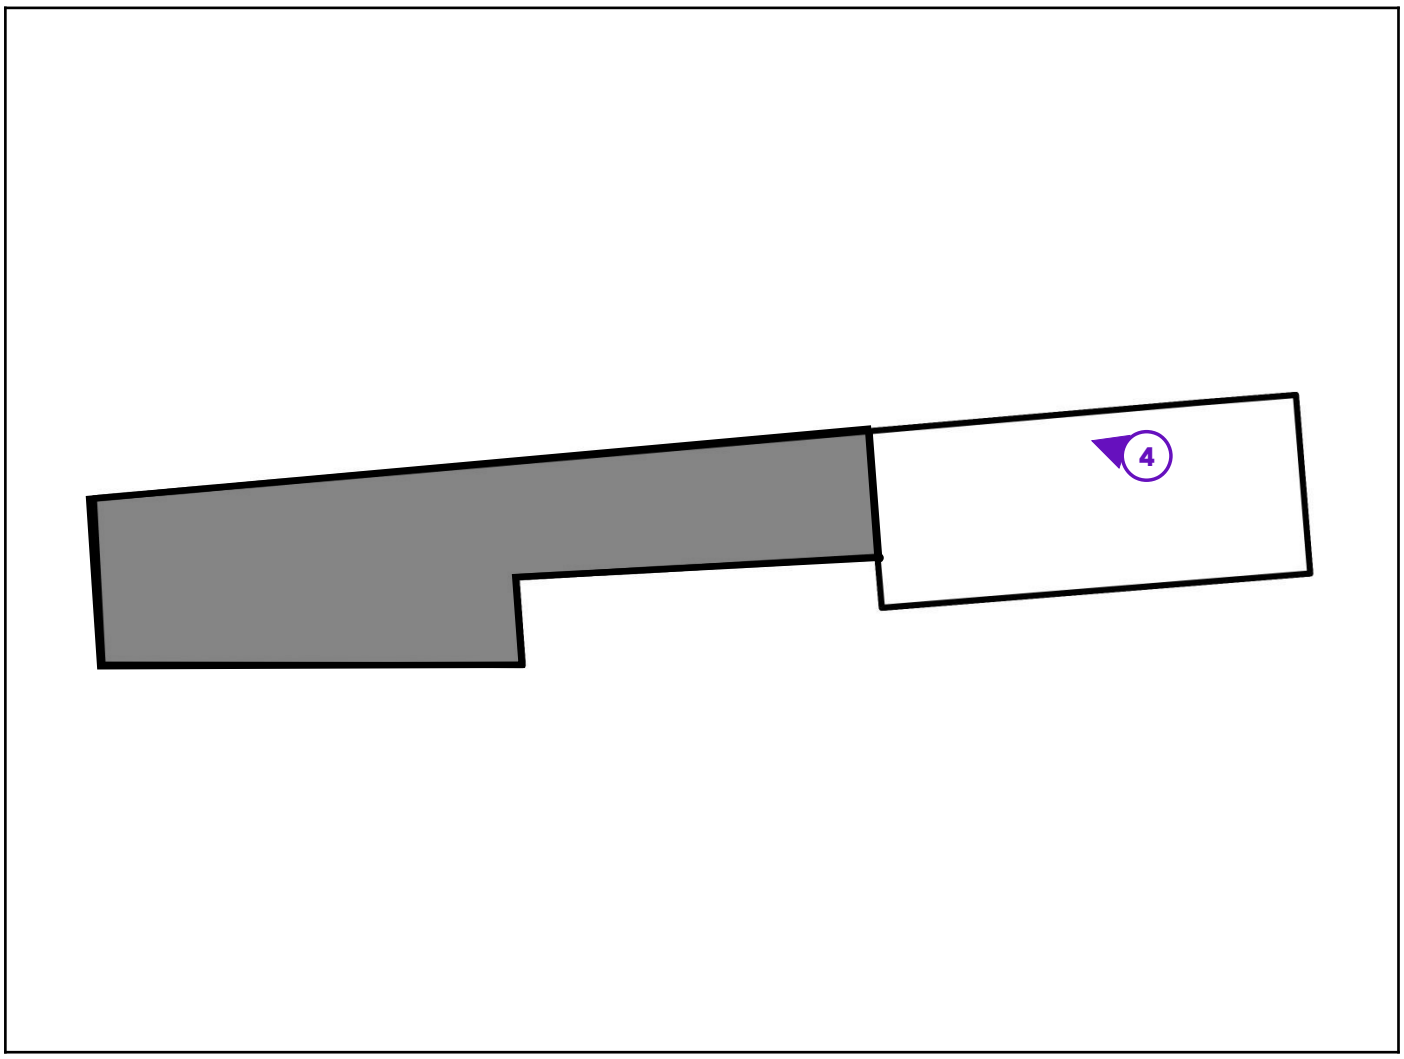
Plan 1.8: Grondplan schouw

Beschrijving	Type	Actie
4. Schouw	Beperking	-

Uitleg van de asbestdeskundige: De binnenkant van de schouw is niet waarneembaar. De schouw bevat binnenin mogelijk een asbestcement rookgaskanaal. Laat dit onderzoeken bij eventuele werken.

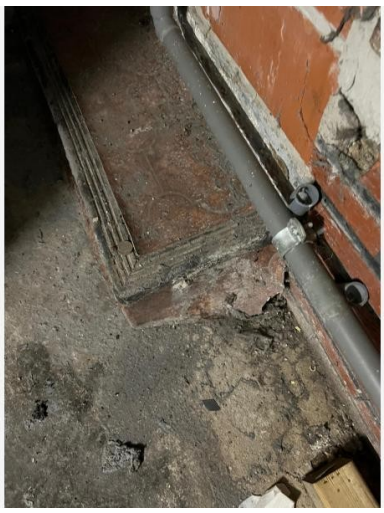
Fiche 1: Vinyl

Eindbeoordeling materiaalrisico	Verhoogd materiaalrisico en/of verhoogde kans op vezelvrijgave

Gebondenheid	Categorie 2: niet-hechtgebonden met matrix
Asbestsoort (vezeltype)	Alleen chrysotiel aanwezig
Asbestconcentratie	Hoog (>= 50%)
Afschermingsgraad van het gehele materiaal	Geheel of deels vrij aan de binnenlucht, maar geen contact met binnenluchtstromen
Toestand van het materiaal	Licht beschadigd, licht verweerd. Intacte calciumsilicaatplaat of materiaal met categorie 3-gebondenheid

#	Type	Referentie	Resultaat
1.1	Puntmonster	MM01	Chrysotiel

Verwijderen

- Zorg voor een veilig beheer. Vermijd het beschadigen van het asbestmateriaal. Controleer de toestand jaarlijks op wijzigingen.

- Hermetische zone (erkend asbestverwijderaar)
  Deze toepassing kan enkel door een erkende asbestverwijderaar via de methodiek van hermetische zone verwijderd worden omdat verwijdering via de methodiek van eenvoudige handelingen en/of couveusezakmethode niet mogelijk is; en er automatisch een verhoogd risico op vrijgave van asbestvezels (max. concentratie 0,01 vezels/cm - CODEX Art. VI.3-54) ontstaat. (Bron: CODEX - Art. VI.3-61.- par 1.)

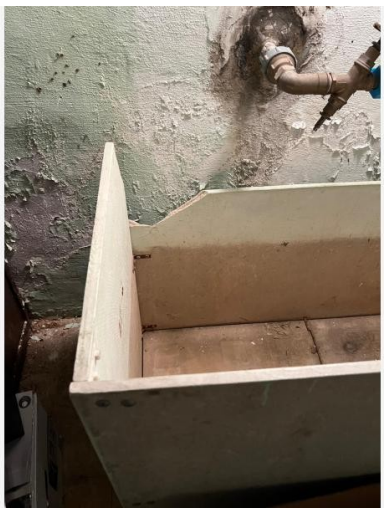
Fiche 2: Cementplaat

Eindbeoordeling materiaalrisico	Verhoogd materiaalrisico en/of verhoogde kans op vezelvrijgave

Gebondenheid	Categorie 1: hechtgebonden in oorsprong
Asbestsoort (vezeltype)	Alleen chrysotiel aanwezig
Asbestconcentratie	Laag (< 50%)
Afschermingsgraad van het gehele materiaal	Geheel of deels vrij aan de binnenlucht, maar geen contact met binnenluchtstromen
Toestand van het materiaal	Matig beschadigd, matig verweerd

#	Type	Referentie	Resultaat
2.1	Puntmonster	MM05	Chrysotiel

Verwijderen

- Zorg voor een veilig beheer. Vermijd het beschadigen van het asbestmateriaal. Controleer de toestand jaarlijks op wijzigingen.

- Eenvoudige handelingen: mag via doe-het-zelf of door werknemer(s) met opleidingsattest eenvoudige handelingen
  Deze toepassing kan door een aannemer die over een opleidingsattest eenvoudige handelingen beschikt of door een particulier (doe-het-zelf), verwijderd worden indien er geen verhoogd risico op vrijgave van asbestvezels (max. concentratie 0,01 vezels/cm3 - CODEX Art. VI.3-54) ontstaat en de toepassing voorafgaand wordt gefixeerd/bevochtigd; de individuele elementen zonder machinale werktuigen (boormachine, slijpschijf, hogedrukreiniger,...) en zonder breken of gooien een voor een losgemaakt worden; en ten slotte dubbel en luchtdicht verpakt weggevoerd worden naar een erkend afvalpunt (recyclagepark).

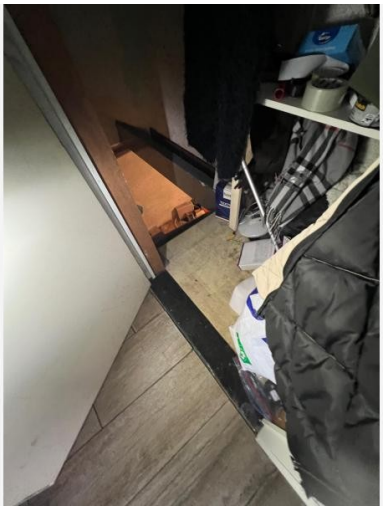
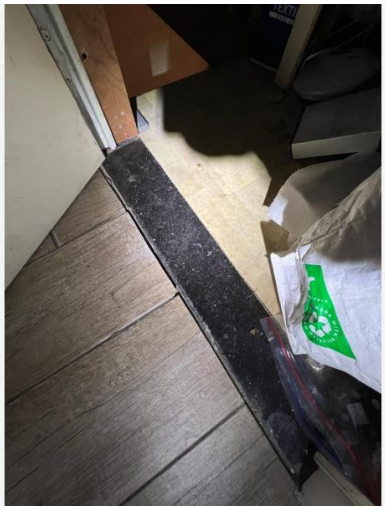
Fiche 5: Dorpel

De dorpels zijn van natuursteen.

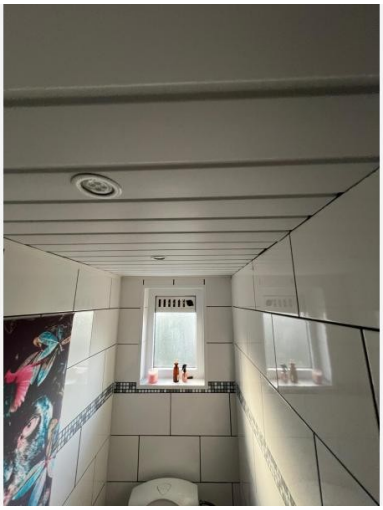
Fiche 6: Plafonds bestaande uit voorzetpanelen

De plafonds werden afgewerkt met niet-asbestverdachte voorzetpanelen die inspectie van de bedekte structuur (opbouw, pleisterwerk) verhinderen.

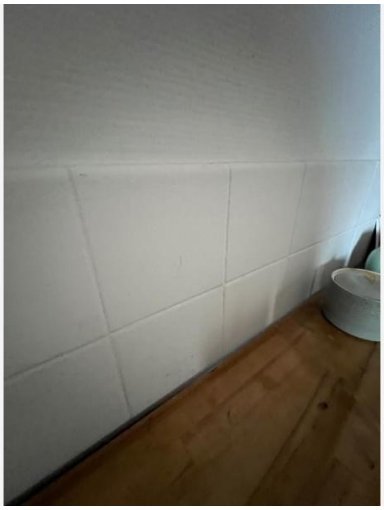
Fiche 7: Faiencetegels (lijm)

Faientegels zijn mogelijk gelijmd met asbesthoudende lijm. Bij werken, laat dit controleren.

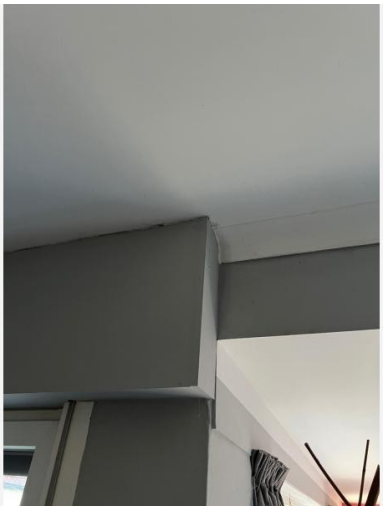
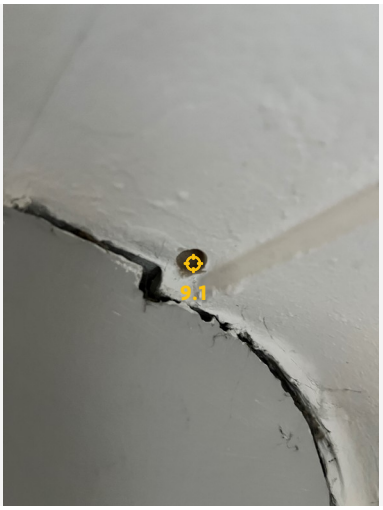
Fiche 9: Pleisterwerk plafonds

Geen asbest

#	Type	Referentie	Resultaat
9.1	Mengmonster	MM04	Geen asbest

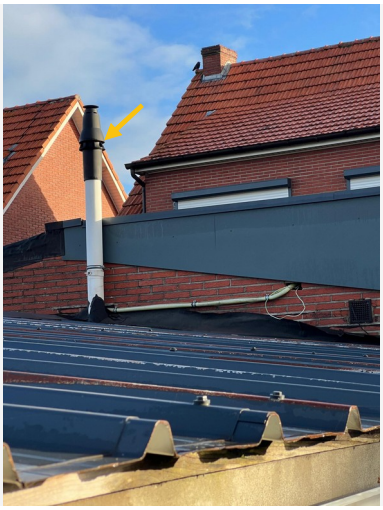
Beschrijving	Notitie	Terug te vinden op plannen
Fiche 11: Rookgaskanaal (niet verdacht)	Het rookgaskanaal is niet-asbestverdacht.	-
Fiche 12: Kit aan de ramen	De kit aan de ramen is niet asbestverdacht. Alle ramen werden gecontroleerd.	-
Fiche 13: Dakbedekking bestaande uit pannen (niet verdacht)	De dakbedekking is niet-asbestverdacht.	-
Fiche 14: Leidingisolatie (niet verdacht)	De leidingisolatie is niet-asbestverdacht.	-
Fiche 15: Dakbedekking bestaande uit stalen/metalen platen	De dakbedekking is niet-asbestverdacht.	-

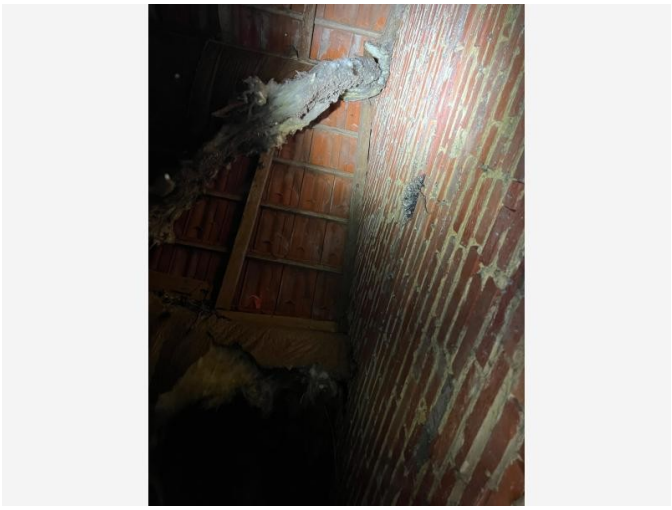
Beschrijving	Notitie	Terug te vinden op plannen
Fiche 17: Liftinfrastructuur (niet aanwezig)	Er is geen liftinfrastructuur aanwezig op de inspectielocatie.	-
Fiche 18: Onderdak (niet aanwezig)	Er is geen te onderzoeken onderdak aanwezig op de inspectielocatie.	-
