# Asbestinventarisattest

Meerweg 32, 1980 Zemst

Attestnummer : **20261118-000163.000**
Uitgegeven op : **18.11.2026**
Geldig tot : **Onbeperkt** (tenzij de toestand wijzigt)

**Asbestveilig** (maar mogelijk niet asbestvrij)

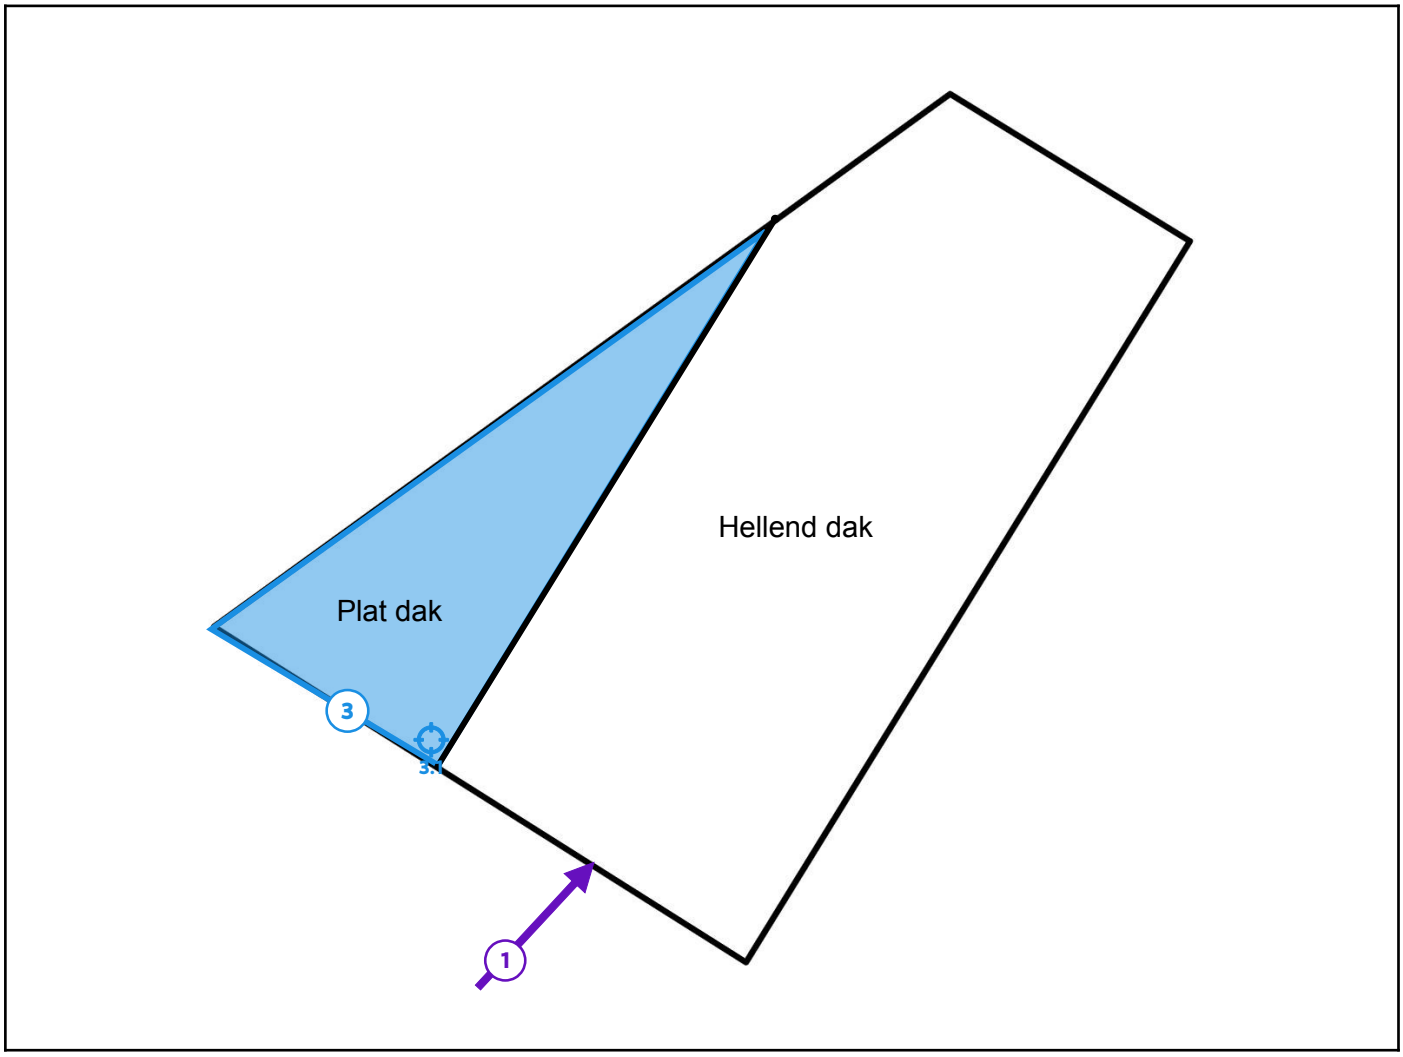
# Plan 1.1: 11199 plan gv

| Beschrijving | Type | Actie |
|---|---|---|
| 4. Pleisterwerk muren | Geen asbest | - |
| 4.1 Code: M01 | Mengmonster | - |

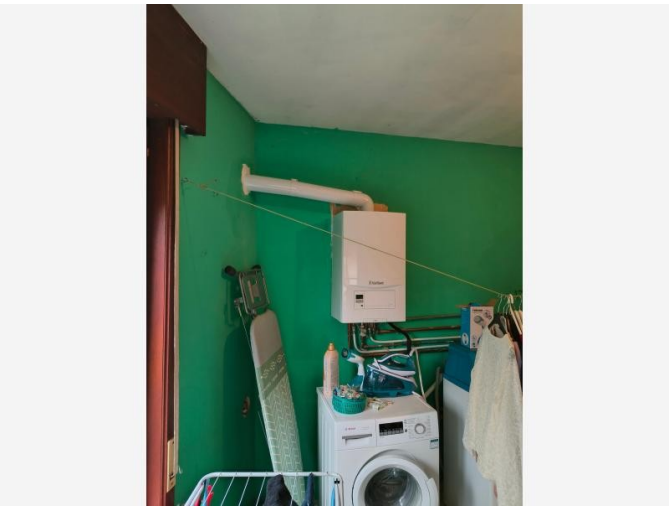
# Fiche 4: Pleisterwerk muren

Geen asbest

| # | Type | Referentie | Resultaat |
|---|---|---|---|
| 4.1 | Mengmonster | M01 | Geen asbest |
