Asbestinventarisattest

Grote Steenweg 290, 3350 Linter

Attestnummer : **20261124-000349.000**
Uitgegeven op : **24.11.2026**
Geldig tot : **24.11.2036**

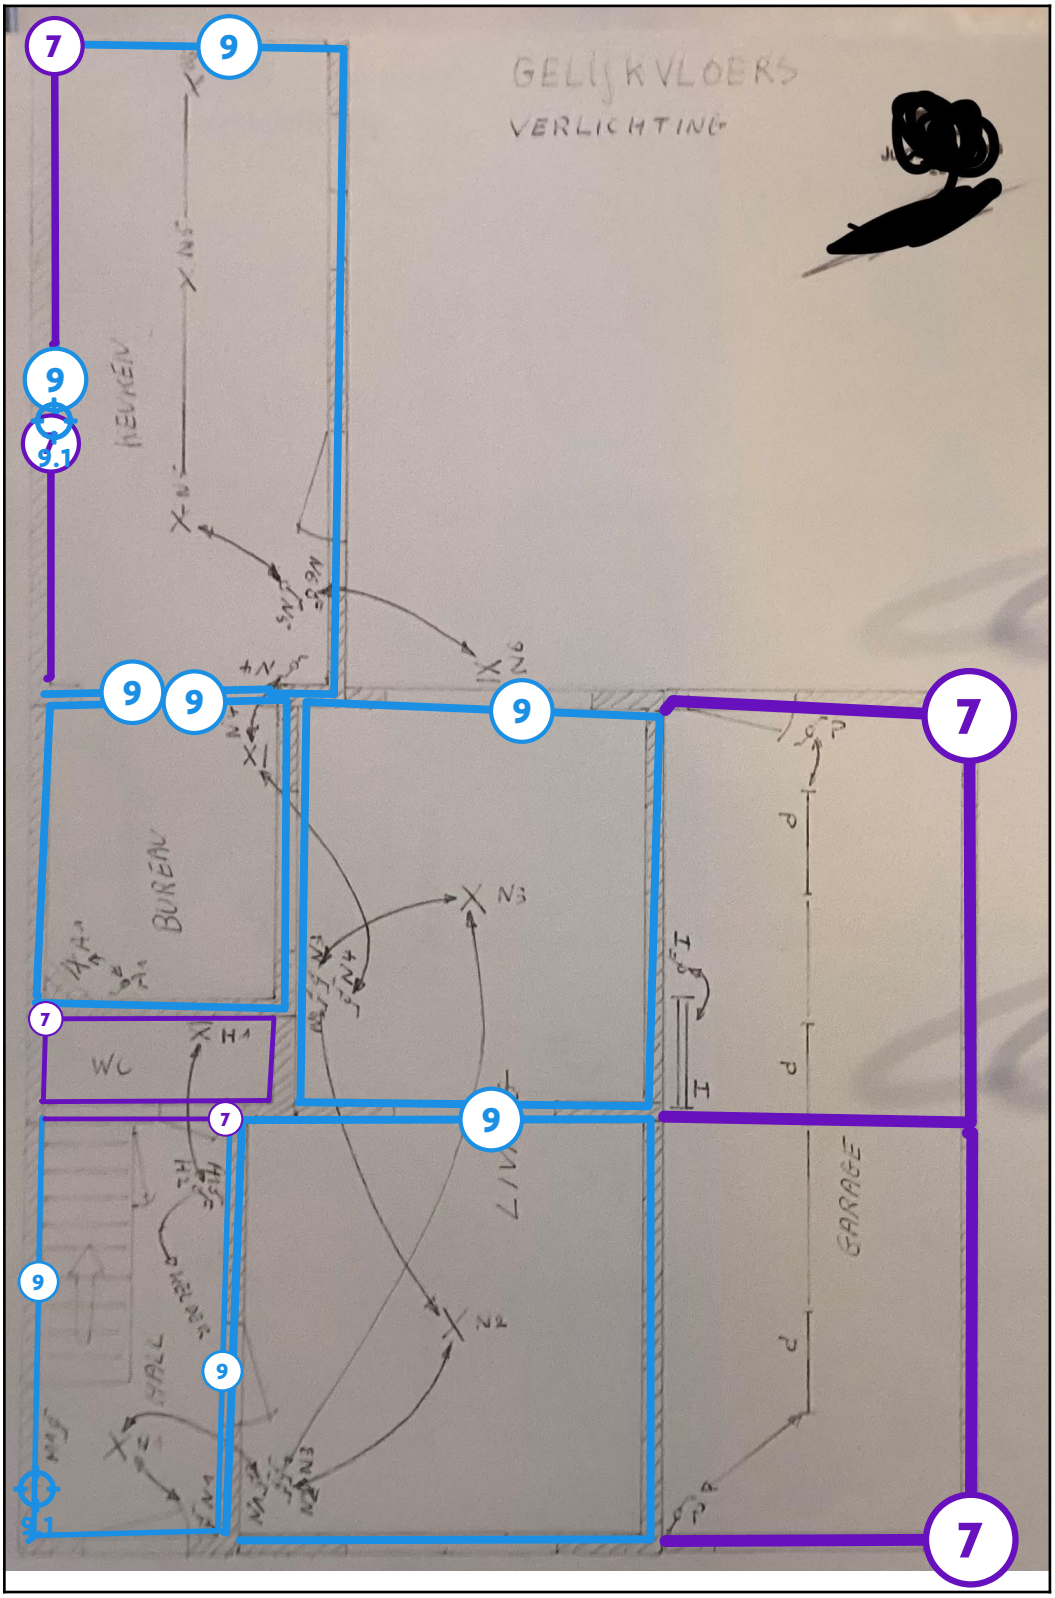
Plan 1.1: Grondplan gelijkvloers

7. Valse muren	Advies	-
9. Pleisterwerk muren	Geen asbest	-
9.1 Code: 65942/01	Mengmonster	-

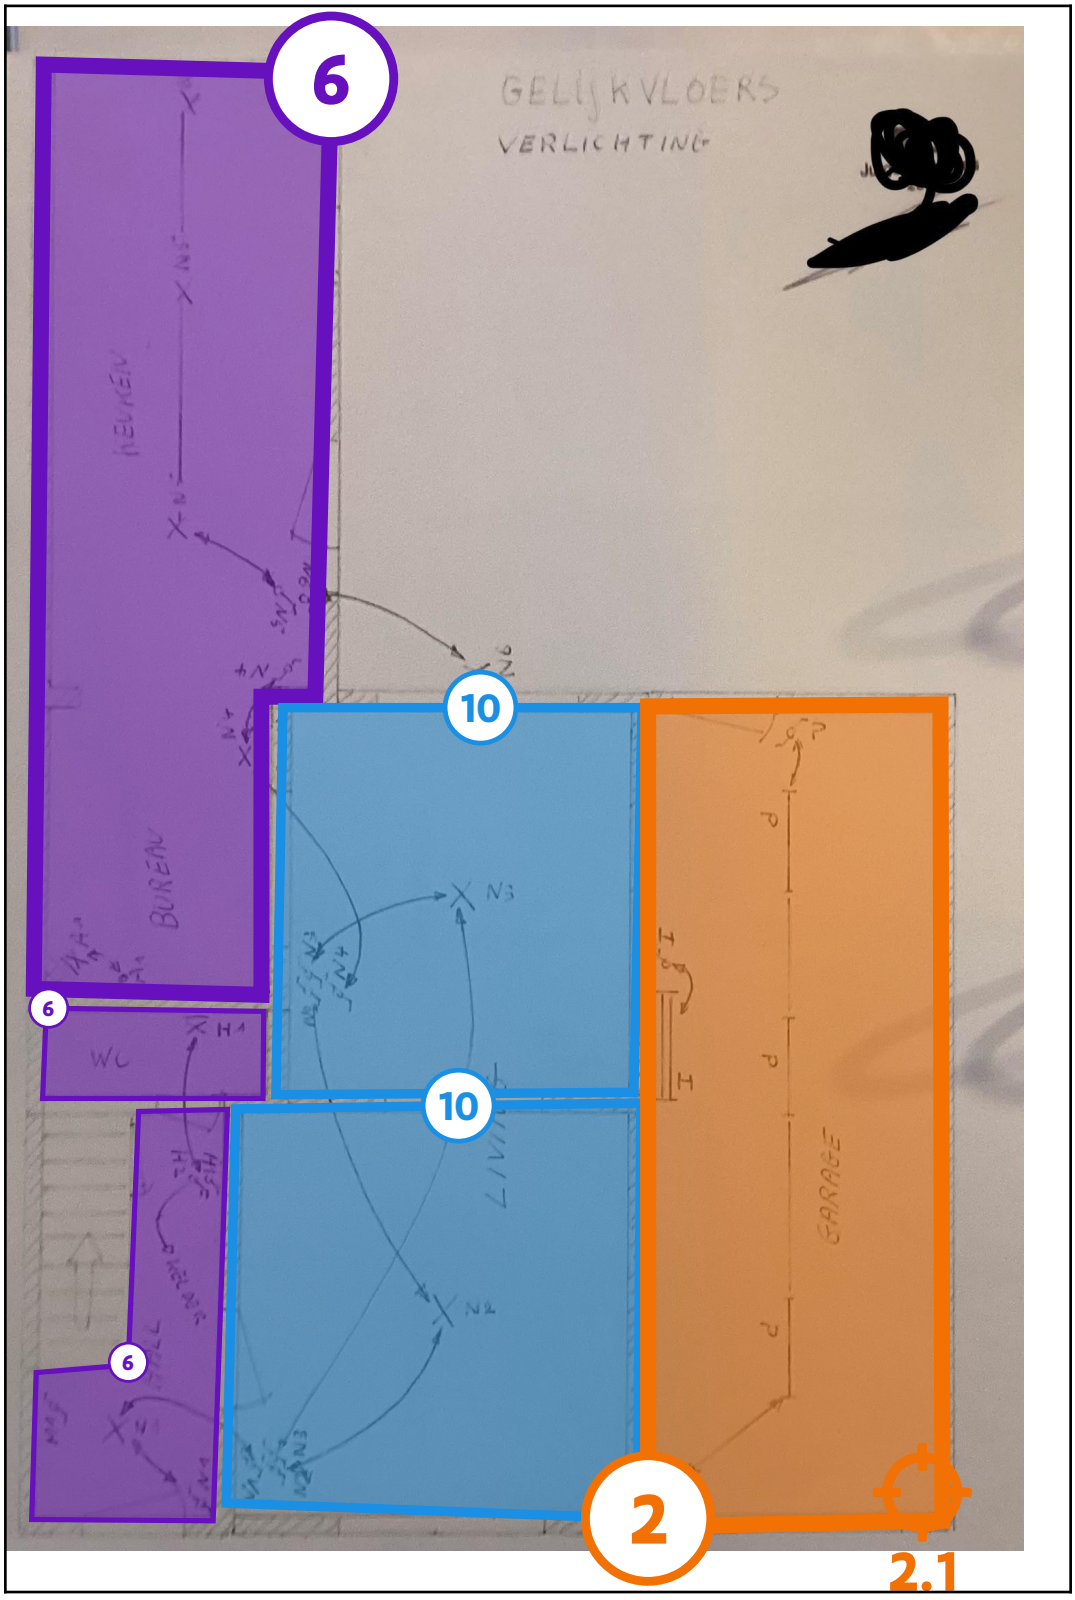
Plan 1.2: Grondplan gelijkvloers

2. Dak bestaande uit golfplaten	Asbestmateriaal	Verwijderen
2.1 Code: 65942/06	Puntmonster	-
6. Valse plafonds	Advies	-
10. Pleisterwerk plafonds	Geen asbest	-

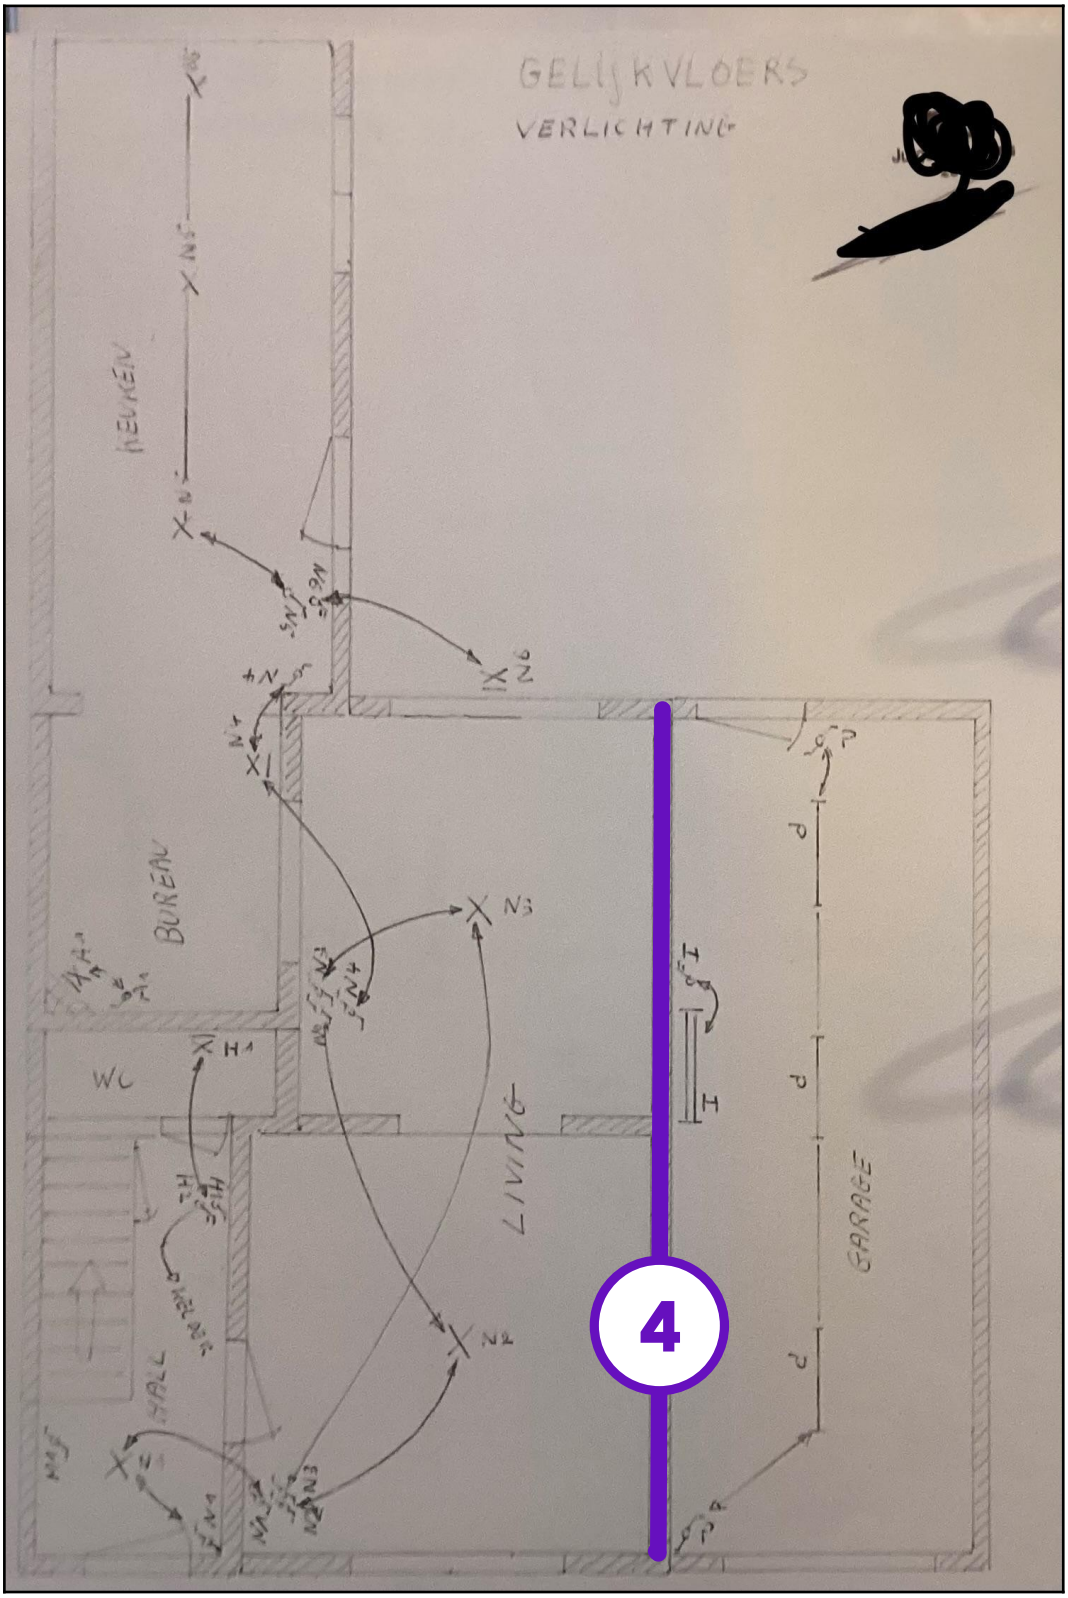
Plan 1.3: Grondplan gelijkvloers

4. Leien op zijgevel	Advies	-

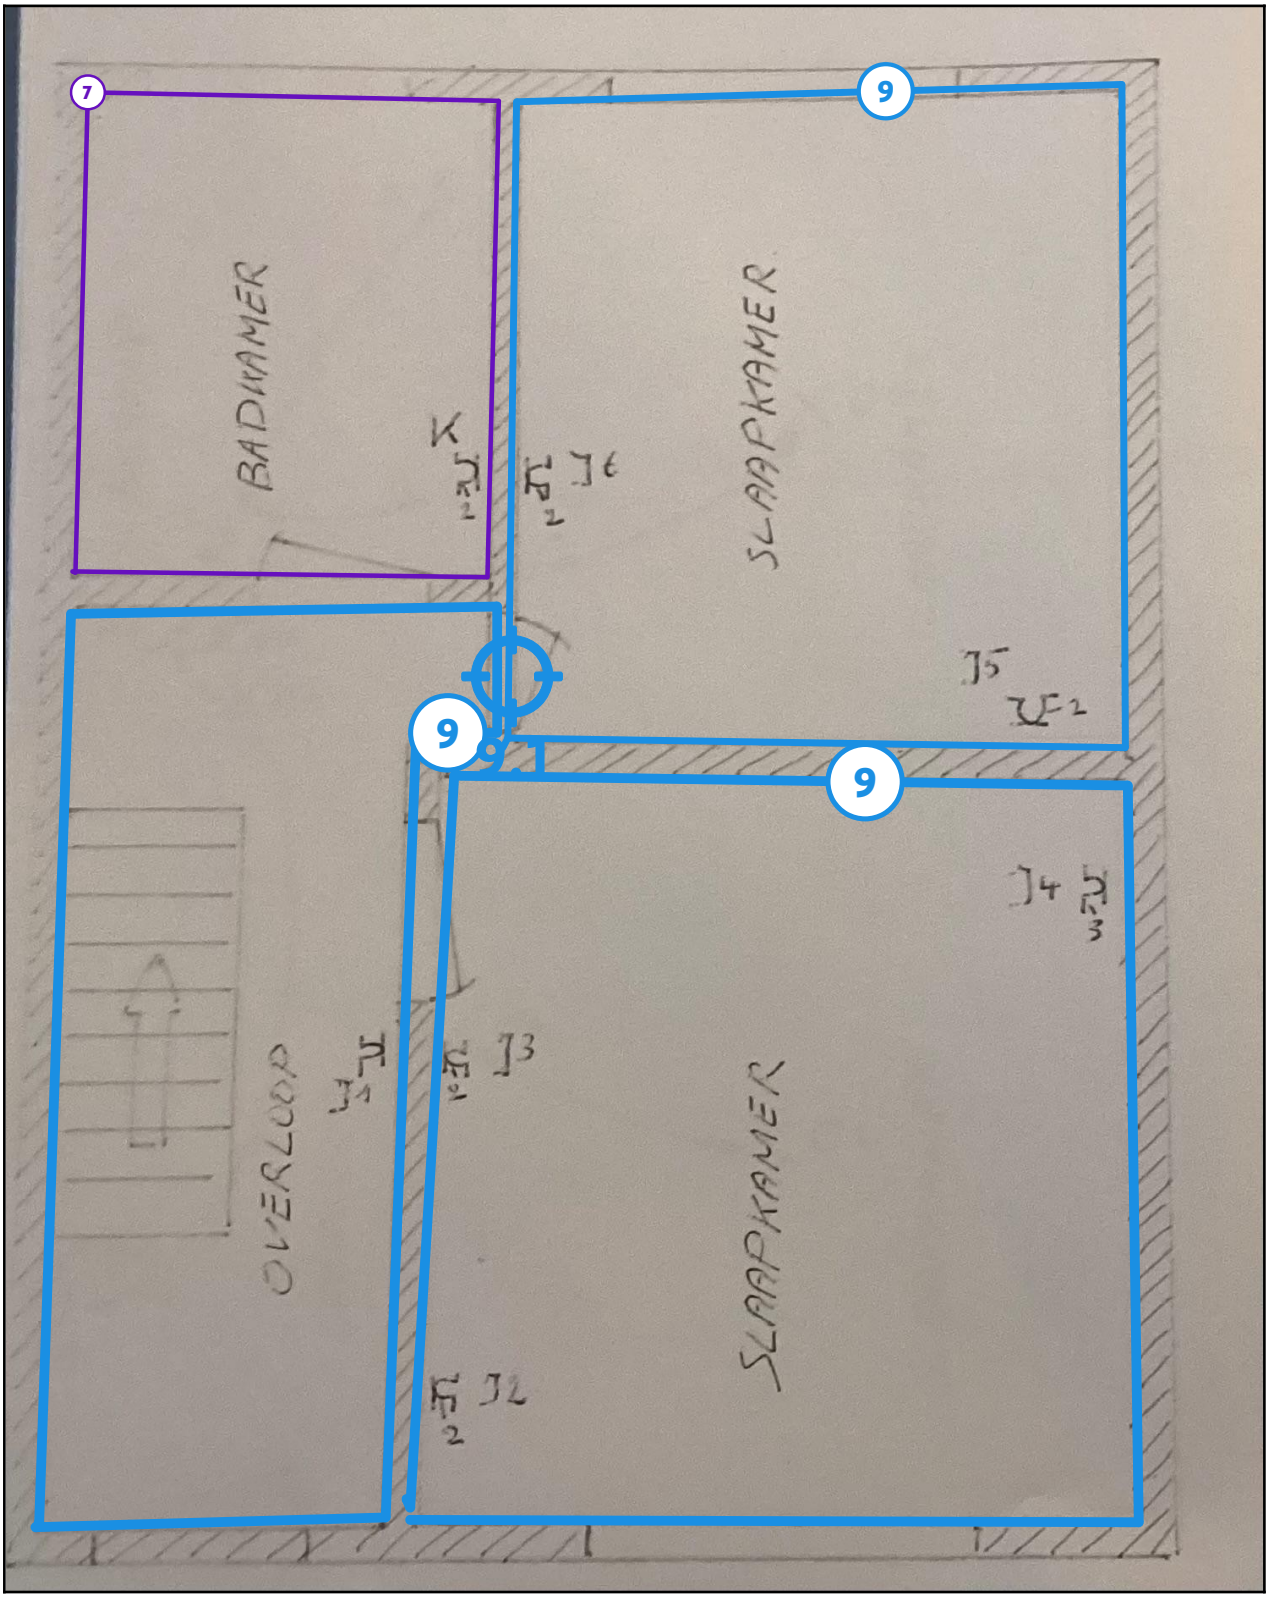
Plan 1.4: Grondplan verdieping

7. Valse muren	Advies	-
9. Pleisterwerk muren	Geen asbest	-
9.1 Code: 65942/01	Mengmonster	-

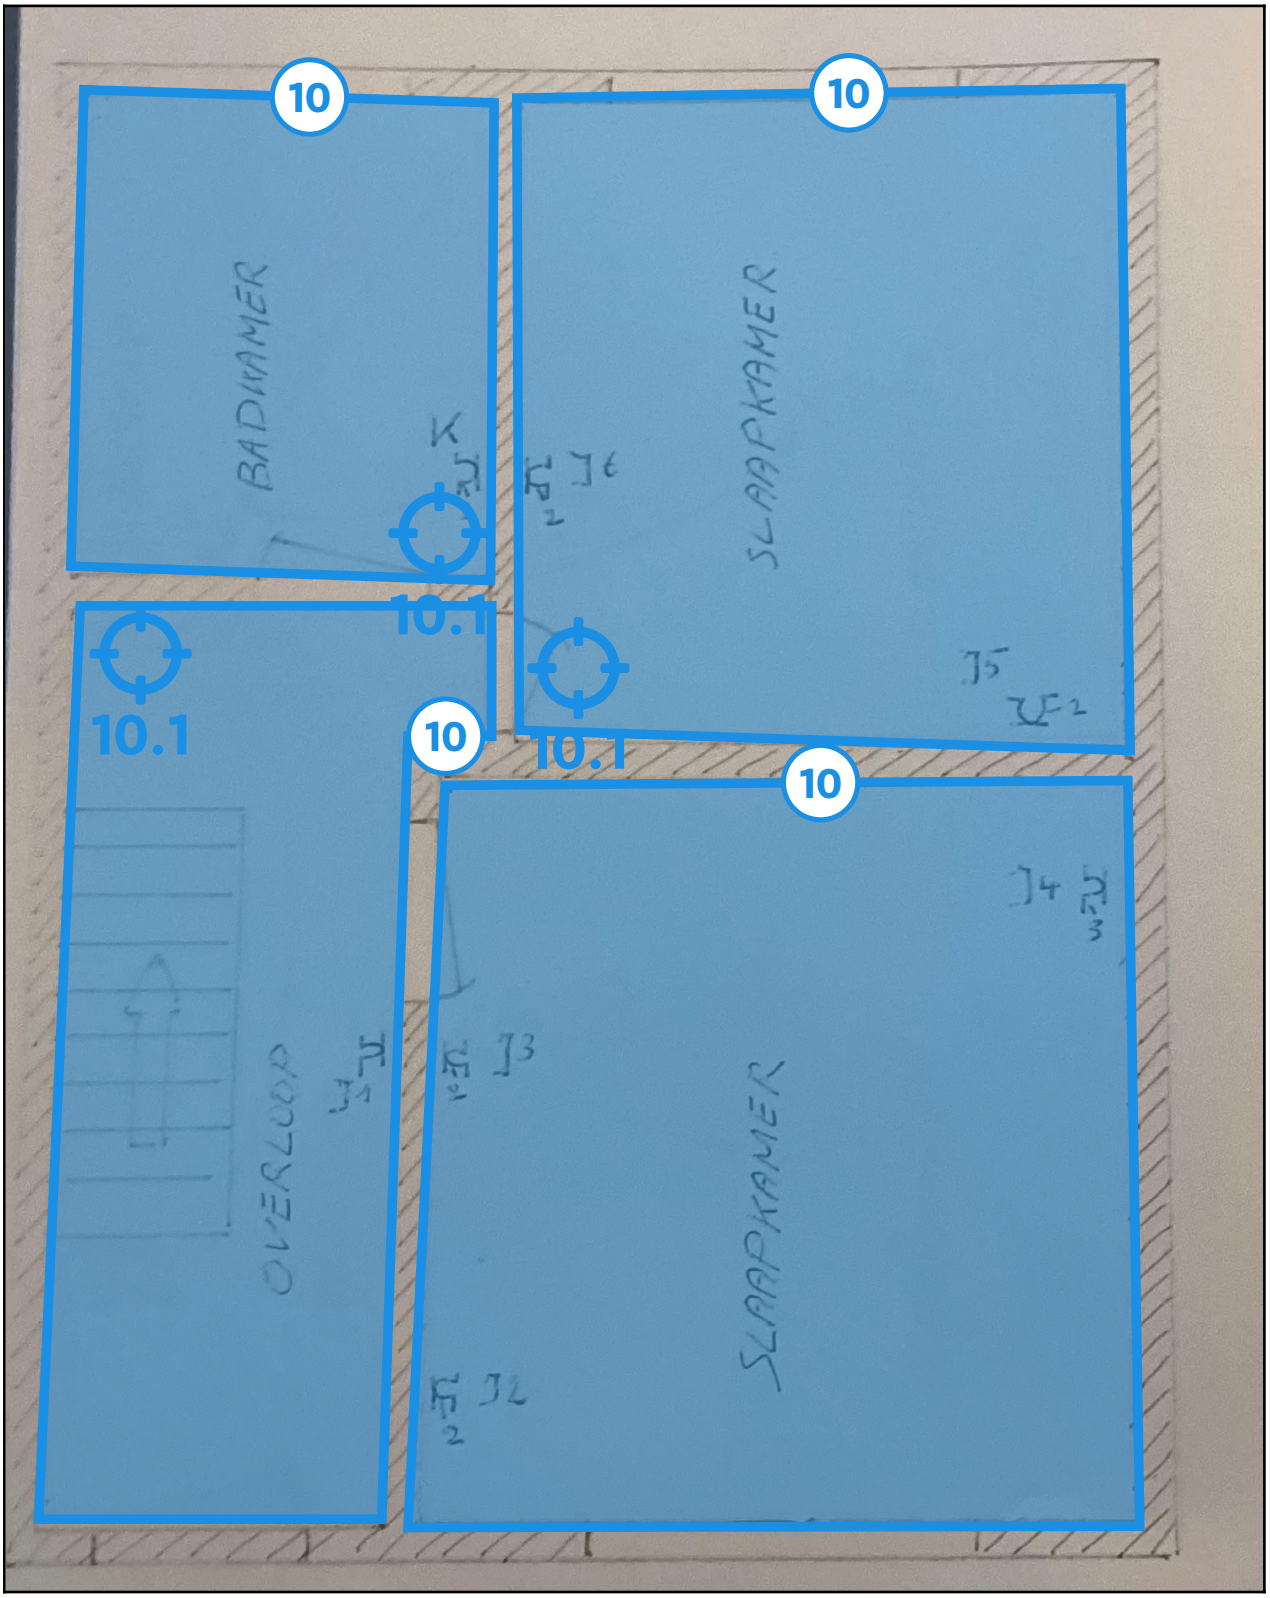
Plan 1.5: Grondplan verdieping

10. Pleisterwerk plafonds	Geen asbest	-
10.1 Code: 65942/02	Mengmonster	-

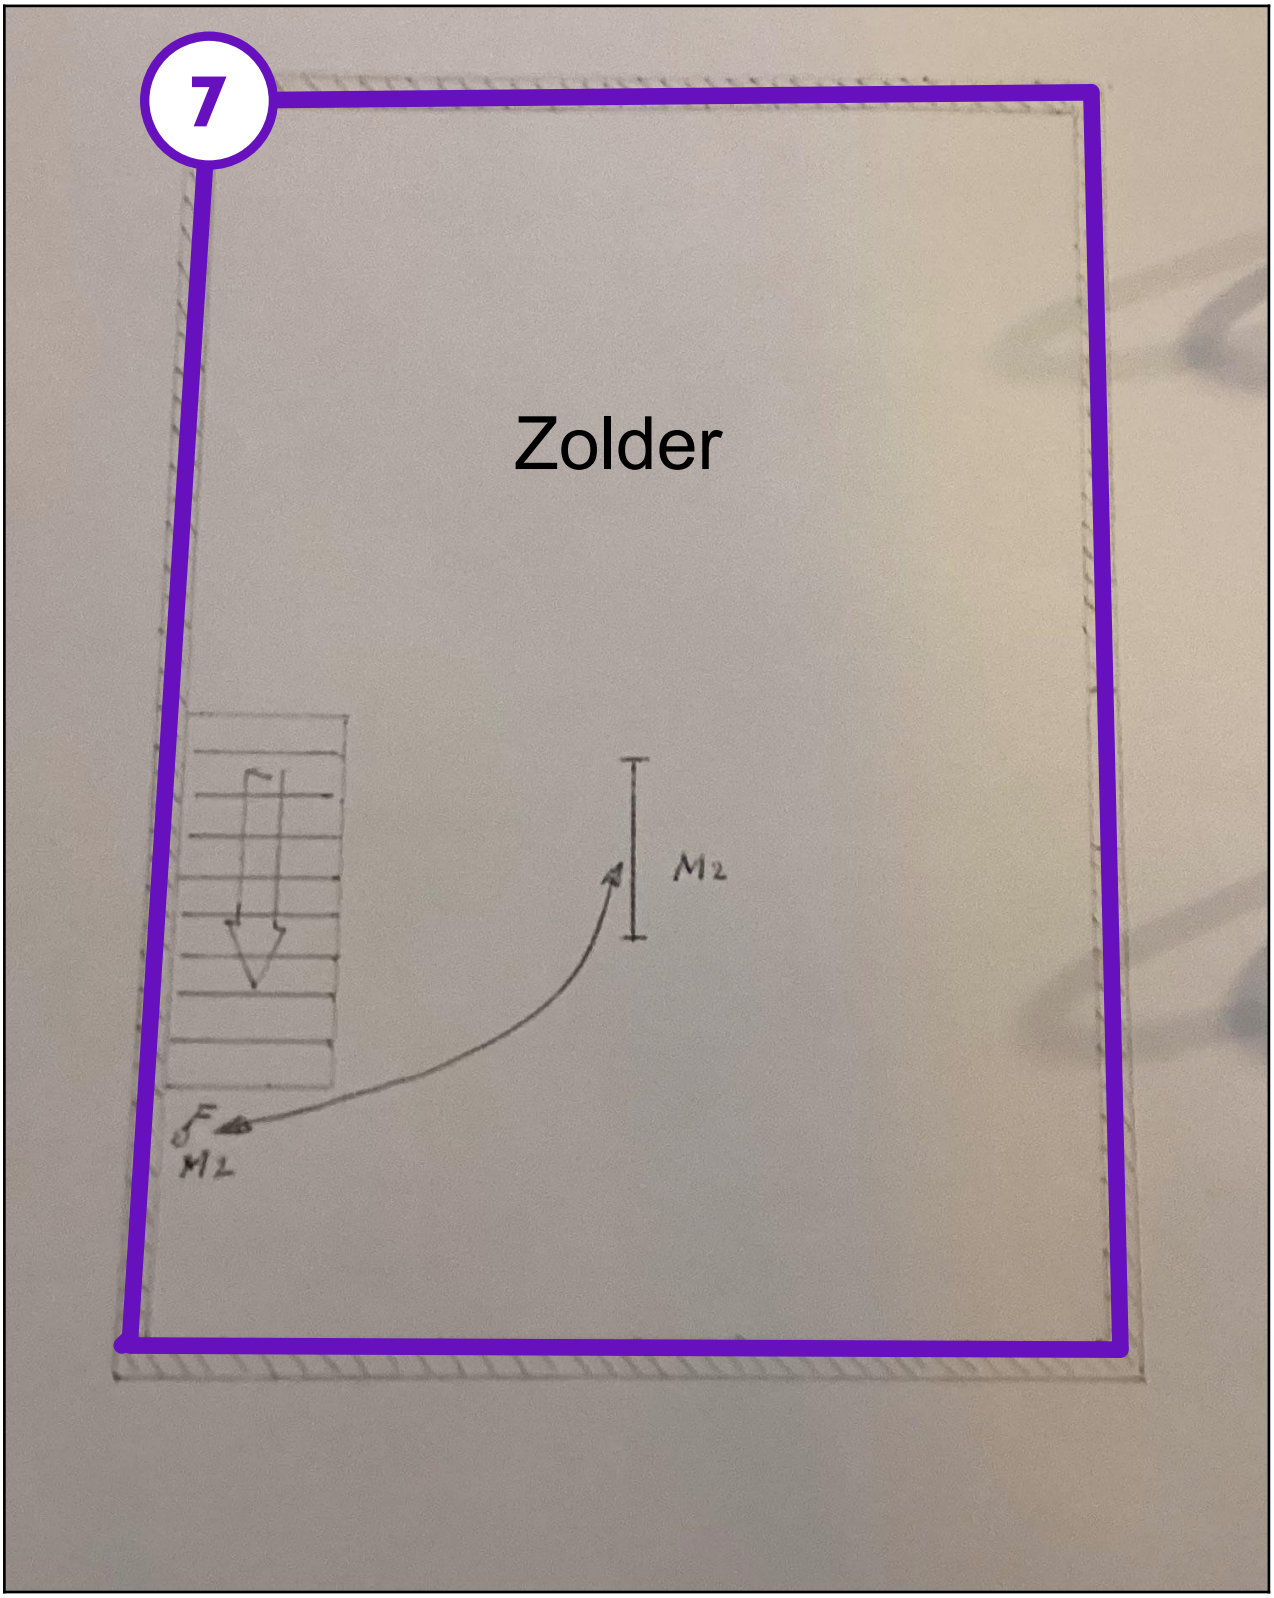
Plan 1.7: Grondplan zolder

7. Valse muren	Advies	-

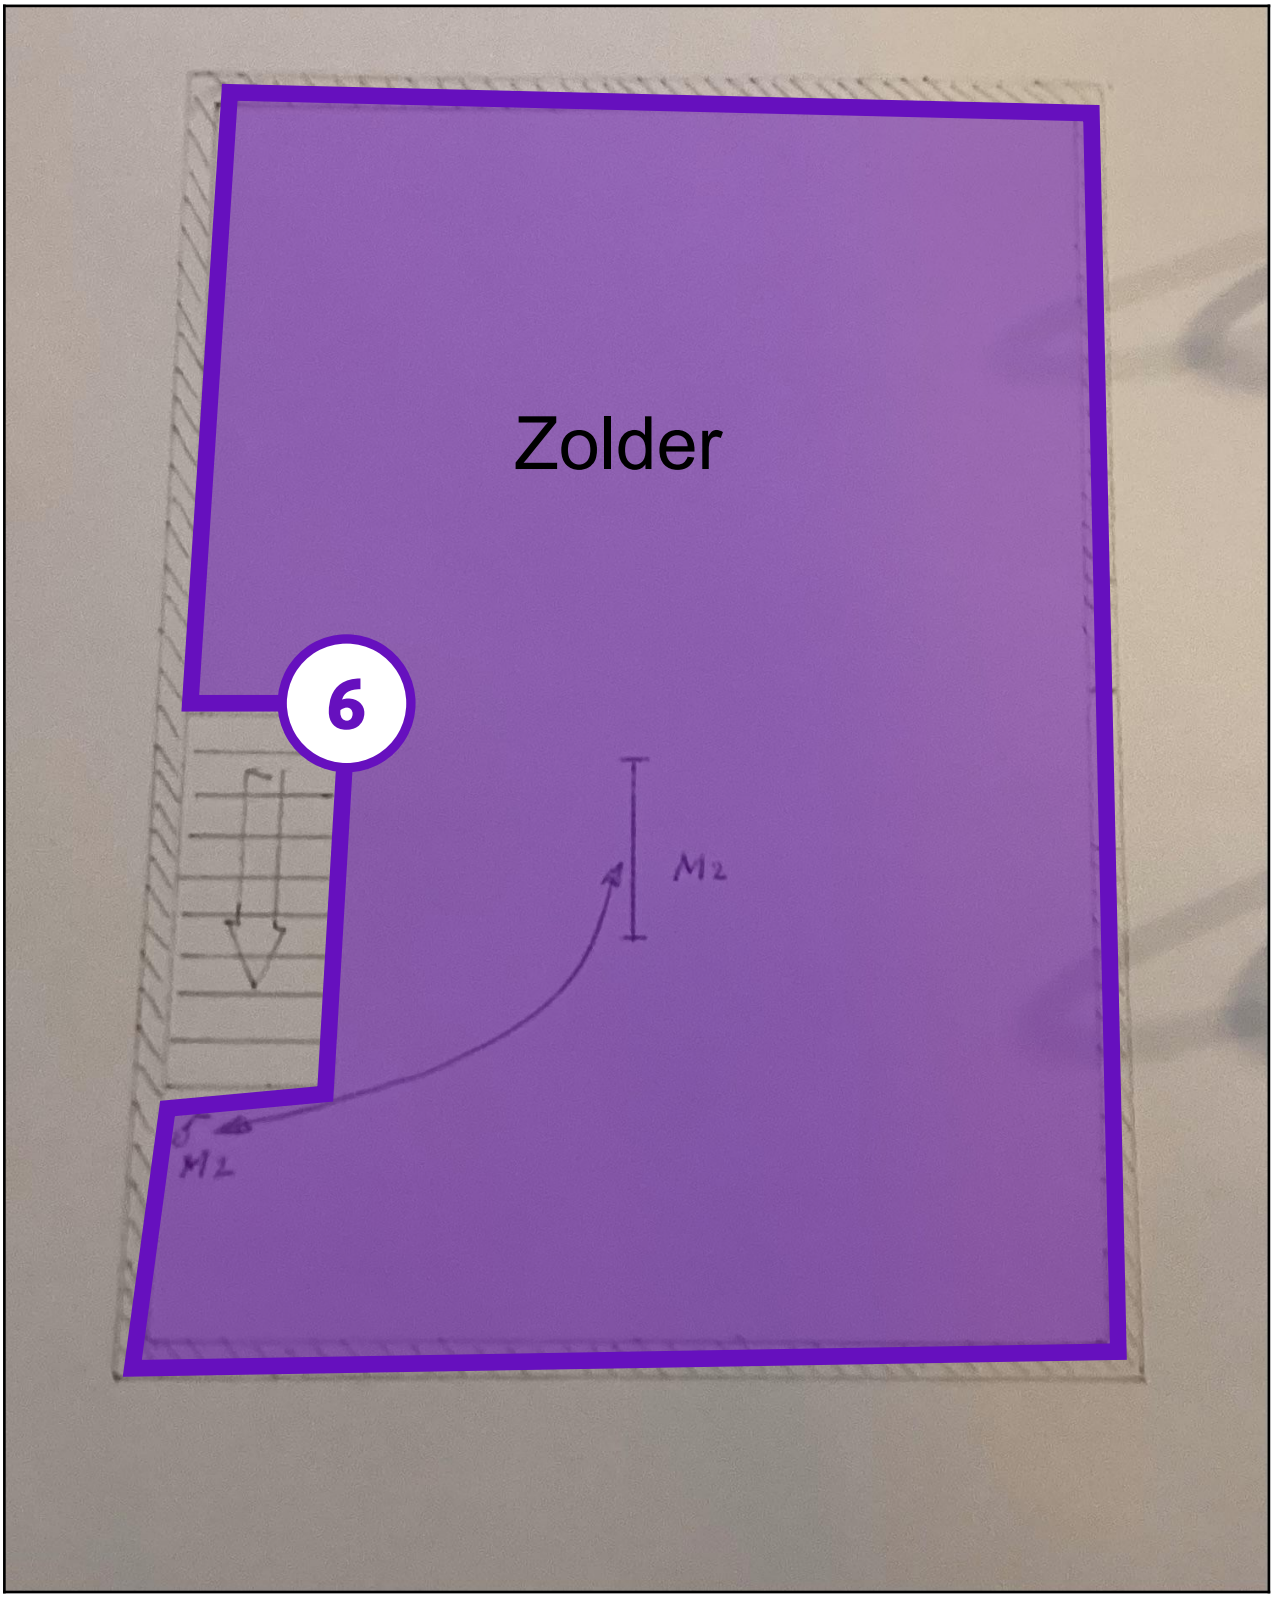
Plan 1.8: Grondplan zolder

6. Valse plafonds	Advies	-

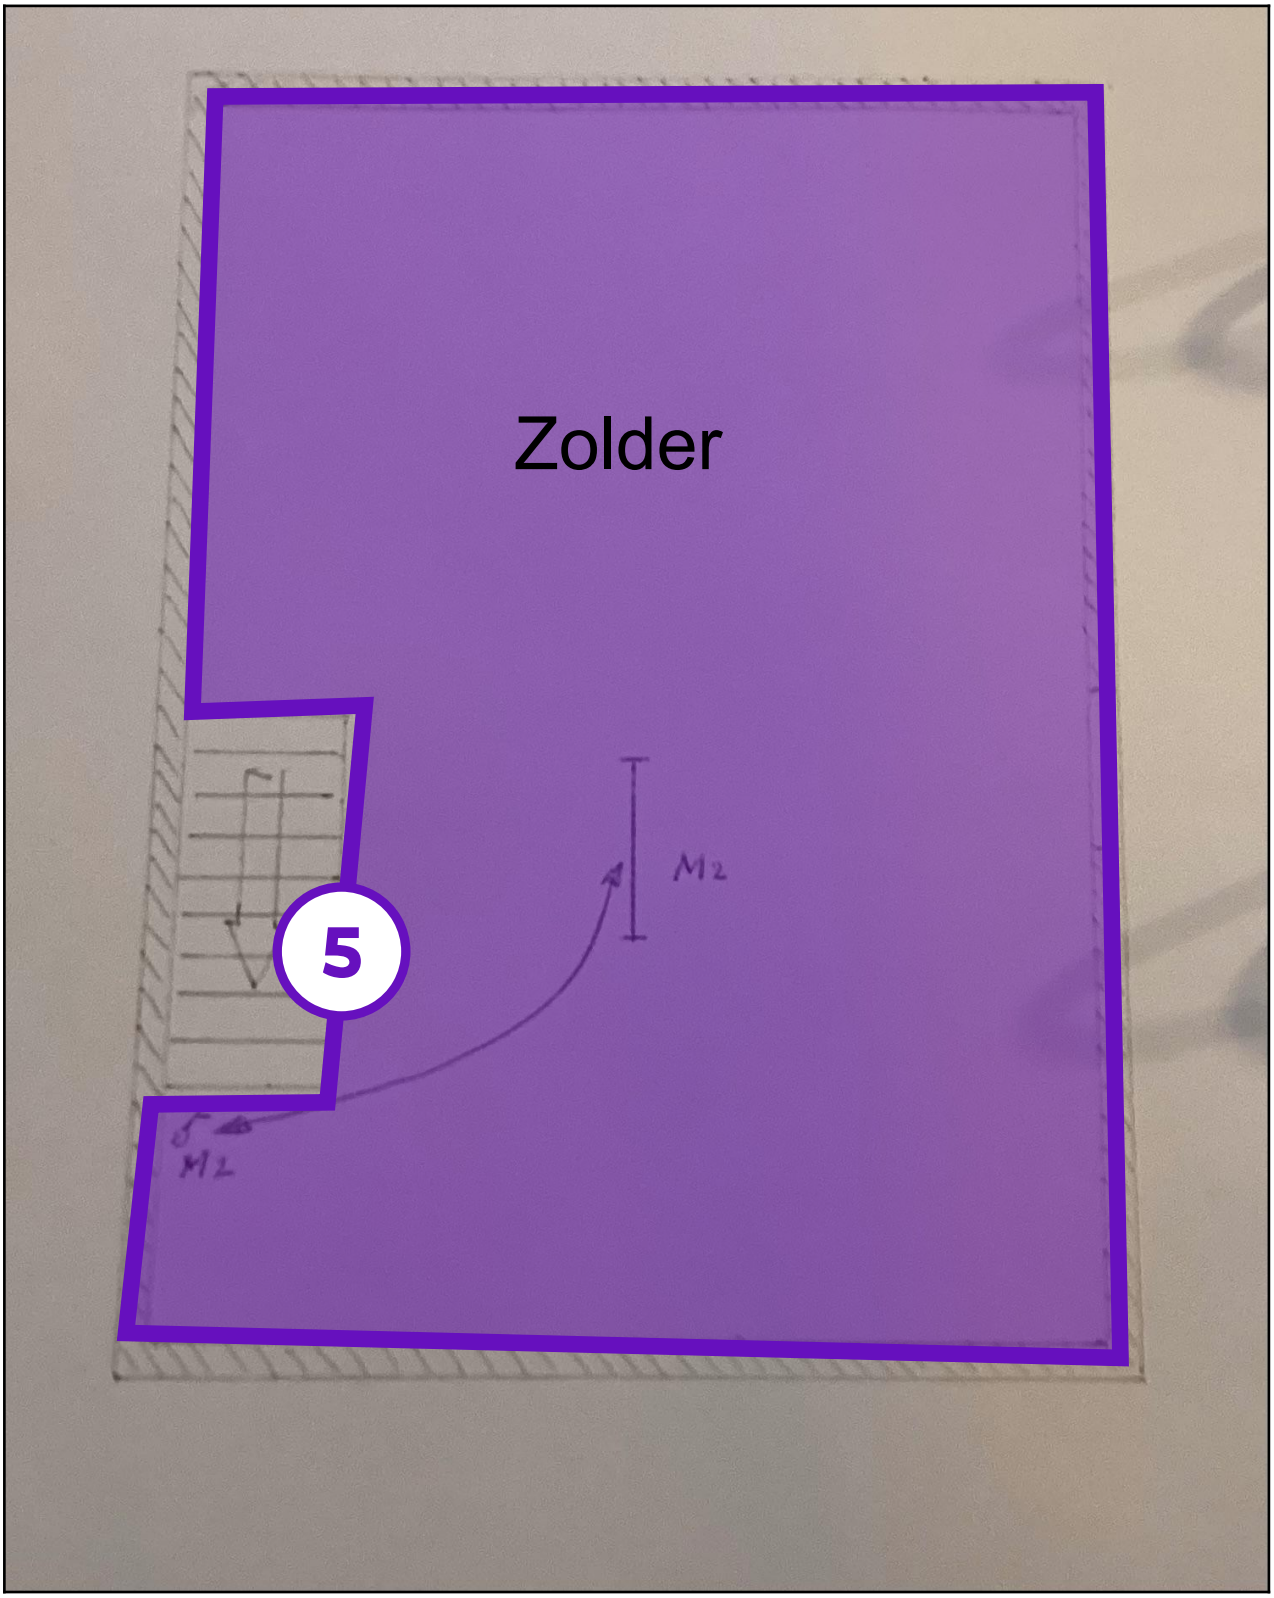
Plan 1.9: Grondplan zolder

5. Vloerbekleding	Advies	-

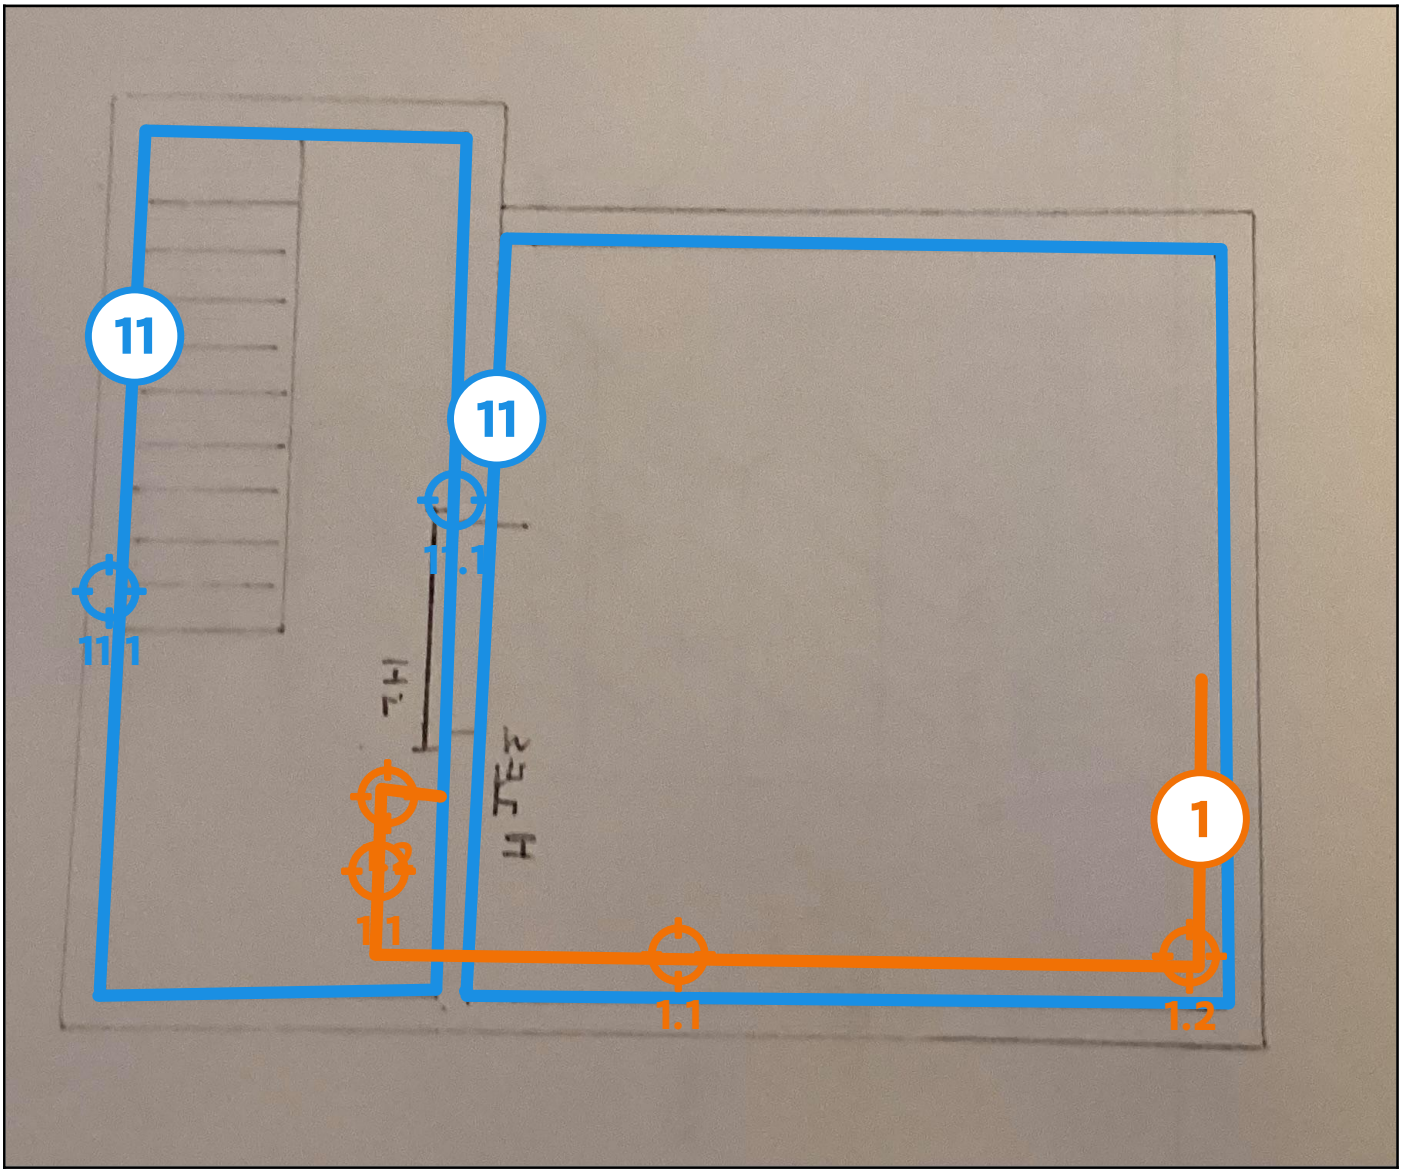
Plan 1.10: Grondplan kelder

Beschrijving	Type	Actie
1. Leidingisolatie (gips)	Asbestmateriaal	Verwijderen
1.1 Code: 65942/04	Mengmonster	-
1.2 Code: 65942/05	Mengmonster	-
11. Muren kelder	Geen asbest	-
11.1 Code: 65942/03	Mengmonster	-

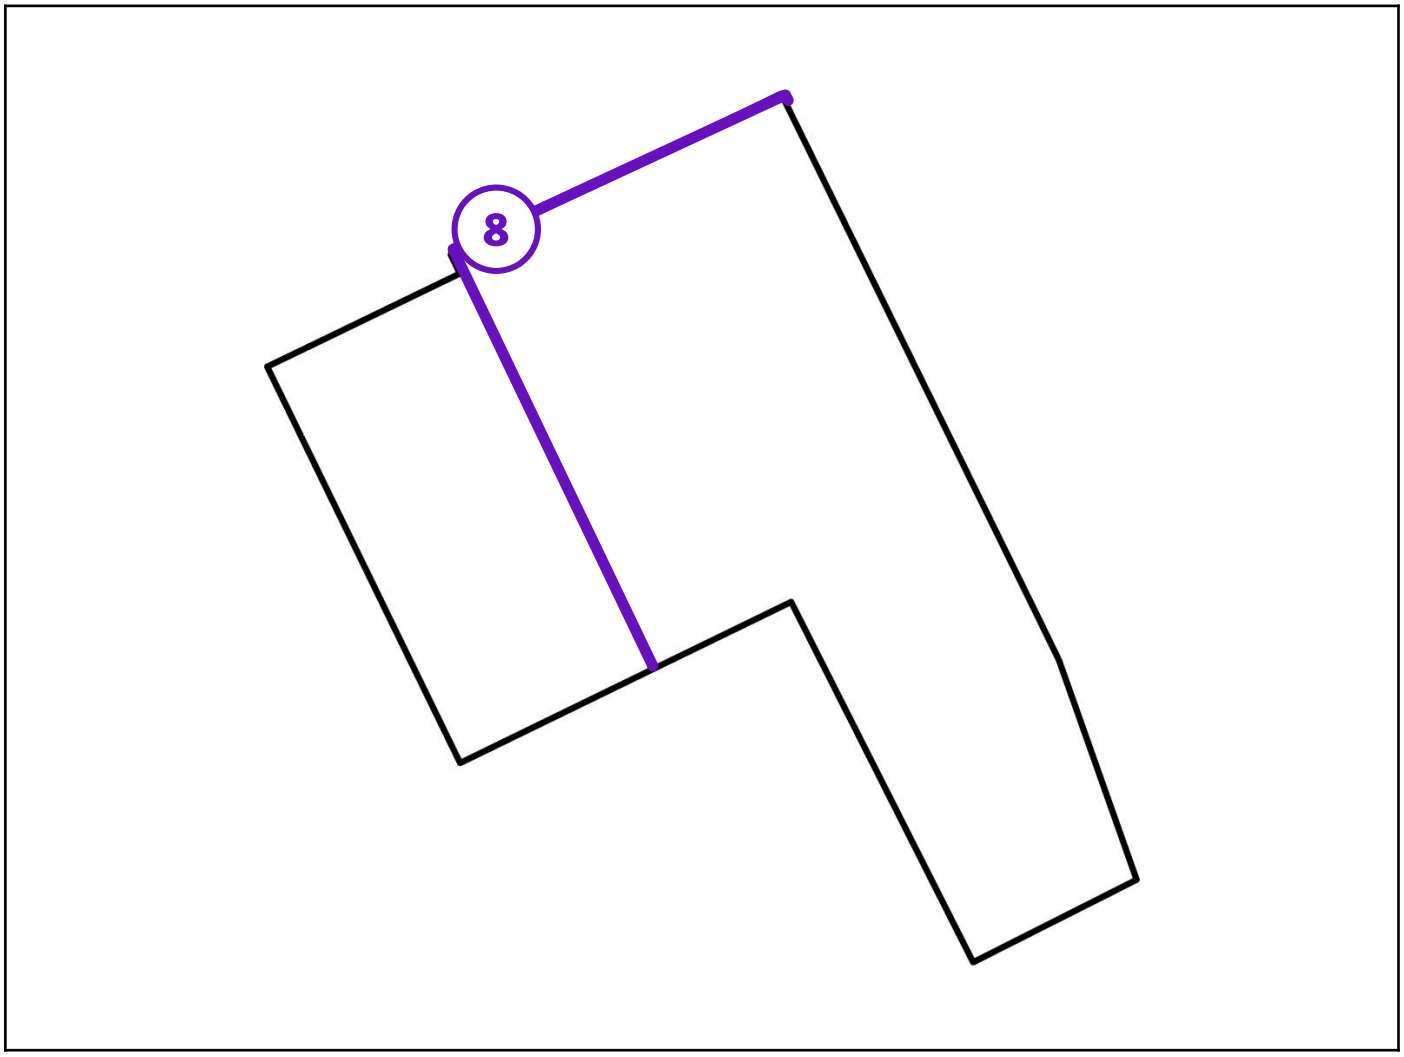
Plan 1.11: Woning plan

Beschrijving	Type	Actie
8. Crepi op gevels	Advies	-

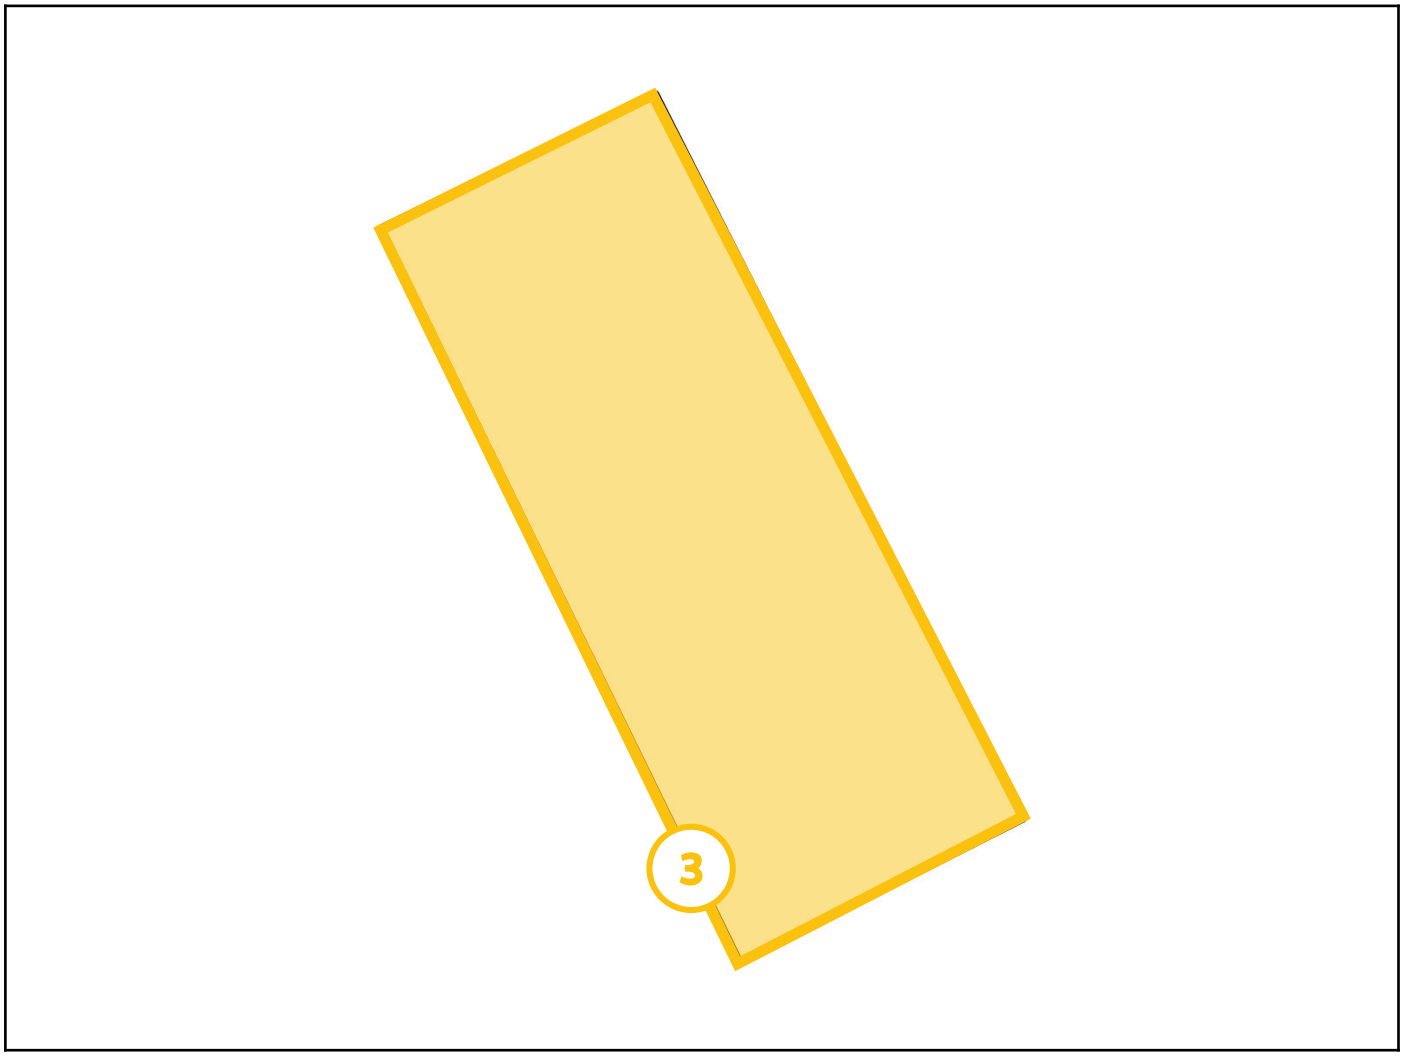
Plan 2.1: Veranda plan

Beschrijving	Type	Actie
3. Nieuwe aanbouw	Uitsluiting	-

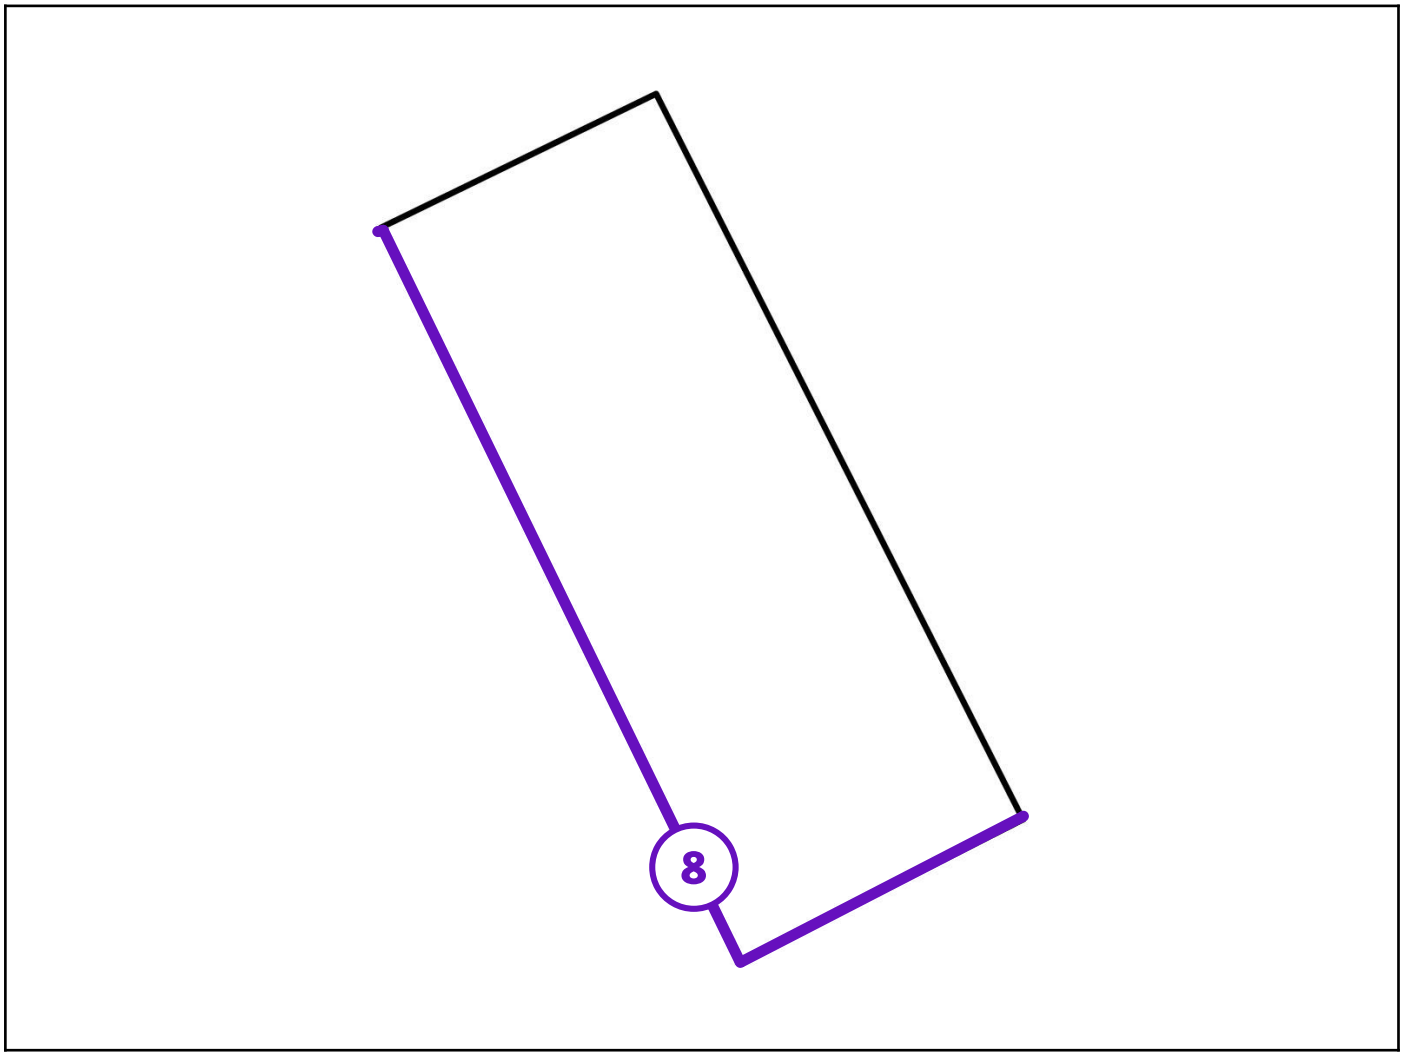
Plan 2.2: Veranda plan

Beschrijving	Type	Actie
8. Crepi op gevels	Advies	-

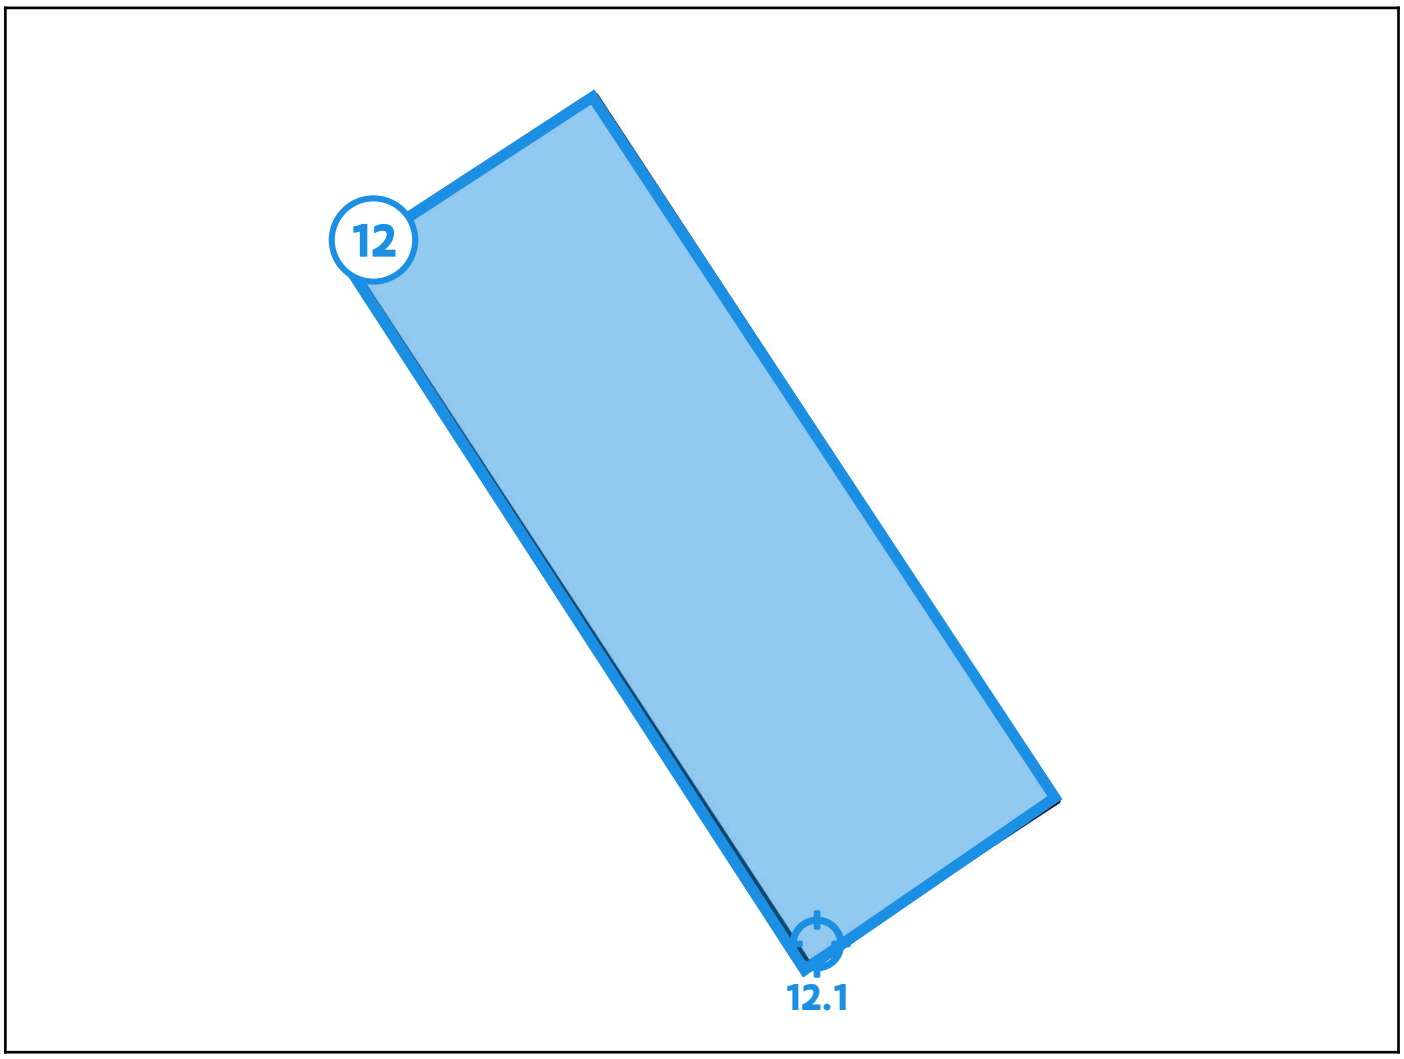
Plan 3.1: Kotjes plan

Beschrijving	Type	Actie
12. Dak bestaande uit bitumineuze golfplaten	Geen asbest	-
12.1 Code: 65942/07	Puntmonster	-
