Asbestinventarisattest

Grote Steenweg 290, 3350 Linter

Attestnummer : **20261124-000349.000**
Uitgegeven op : **24.11.2026**
Geldig tot : **24.11.2036**

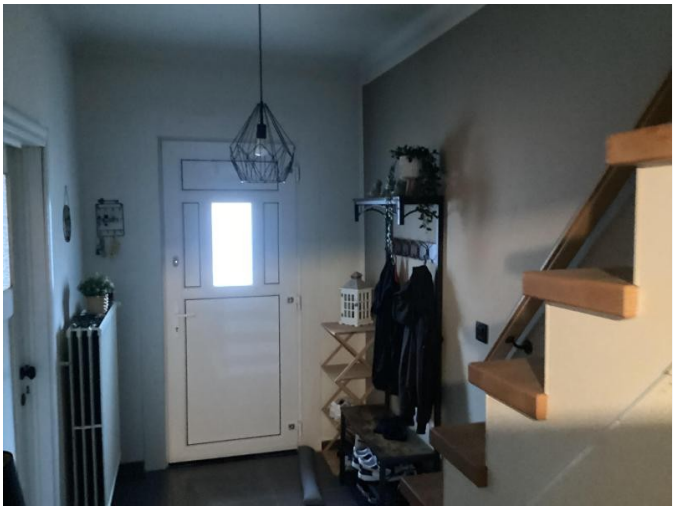
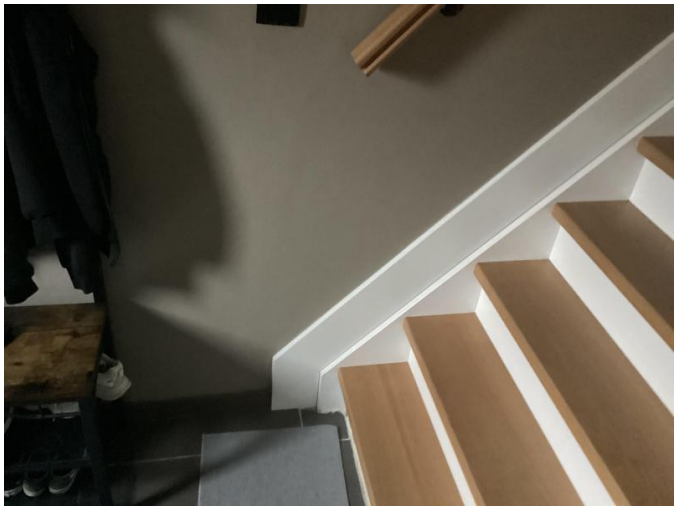
Fiche 9: Pleisterwerk muren

Geen asbest

#	Type	Referentie	Resultaat
9.1	Mengmonster	65942/01	Geen asbest
