Asbestinventarisattest

Schonenberg 41, 9550 Herzele

Attestnummer : **20251124-000305.000**
Uitgegeven op : **24.11.2025**
Geldig tot : **24.11.2030**

Niet-asbestveilig

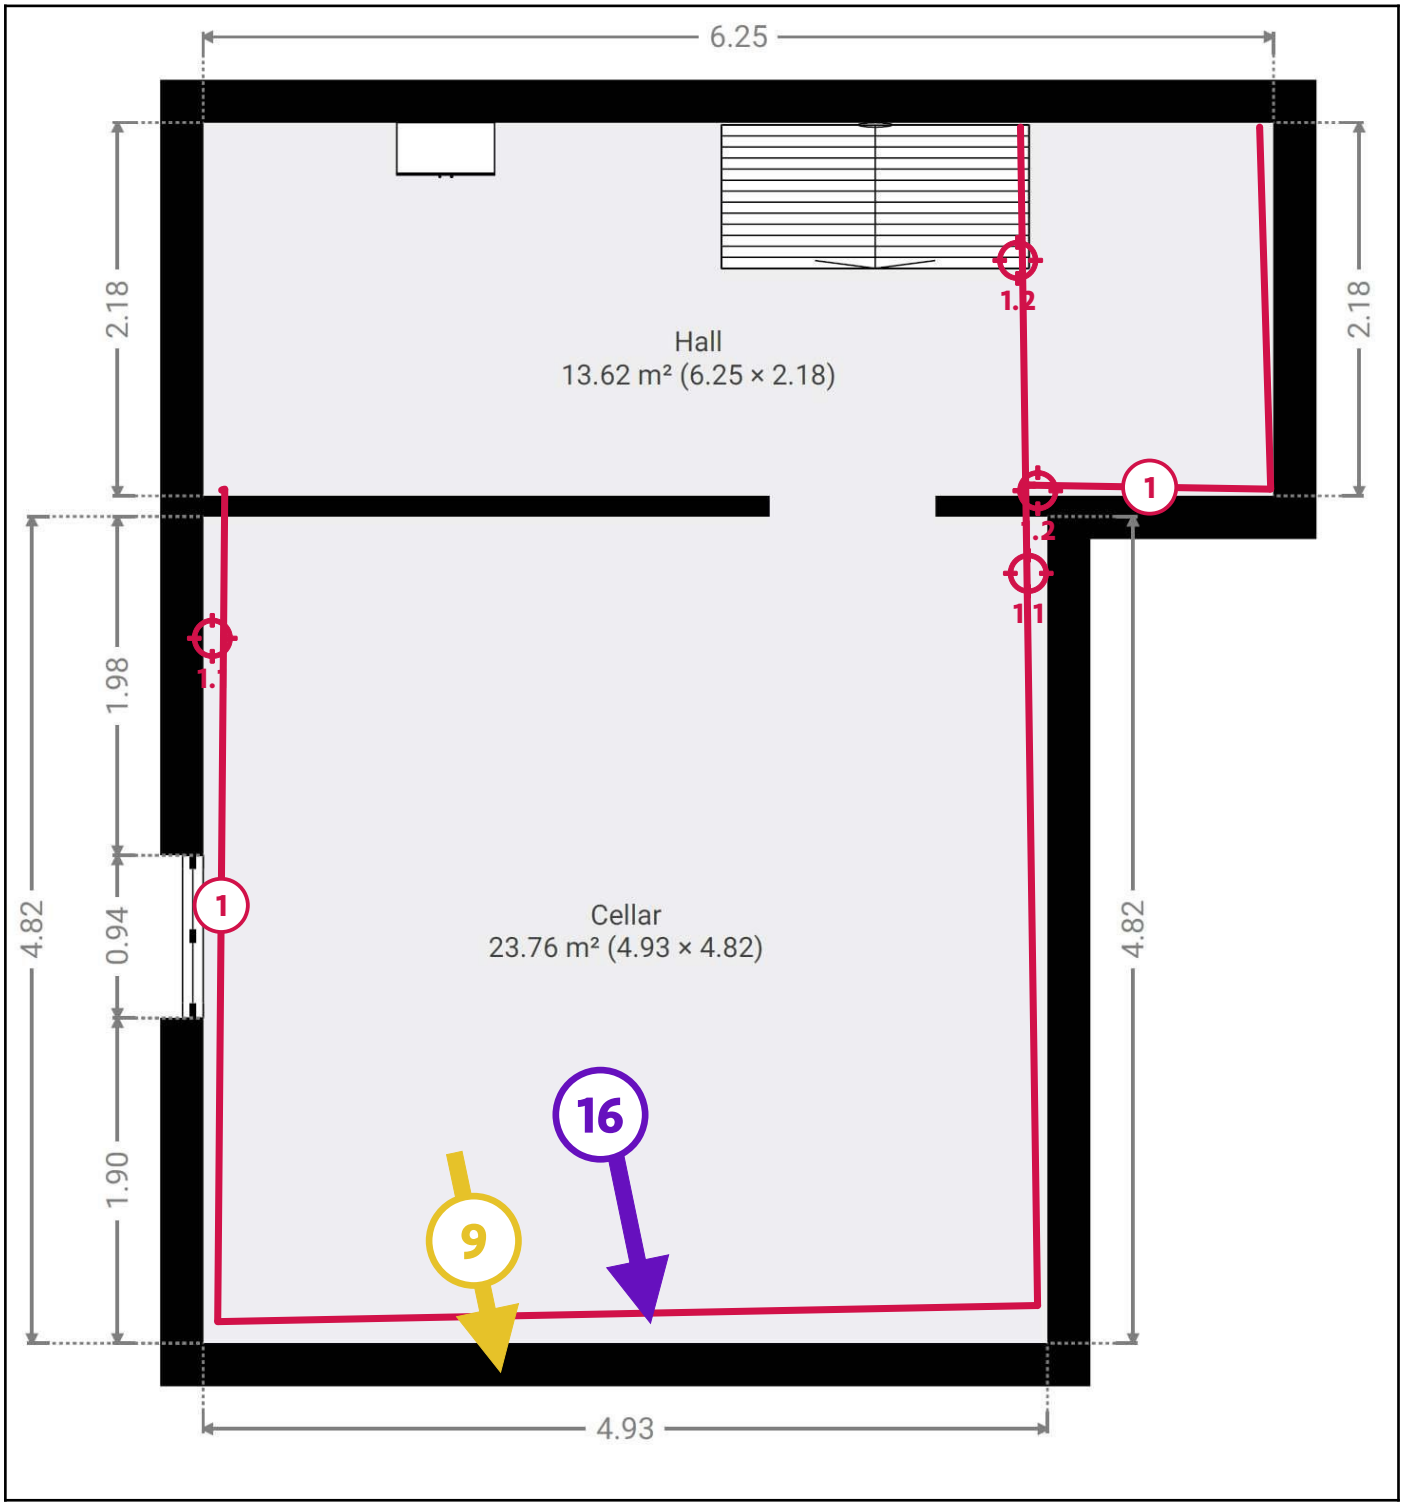
Plan 1.1: kelder

Beschrijving	Type	Actie
1. Leidingisolatie	Asbestmateriaal	Dringend verwijderen

1.1 Code: M02	Mengmonster	-
1.2 Code: M03	Mengmonster	-
9. Roetluik	Asbestmateriaal	Zorgvuldig beheren
16. Stookketel / Brander	Overige ruimte of materiaal	-

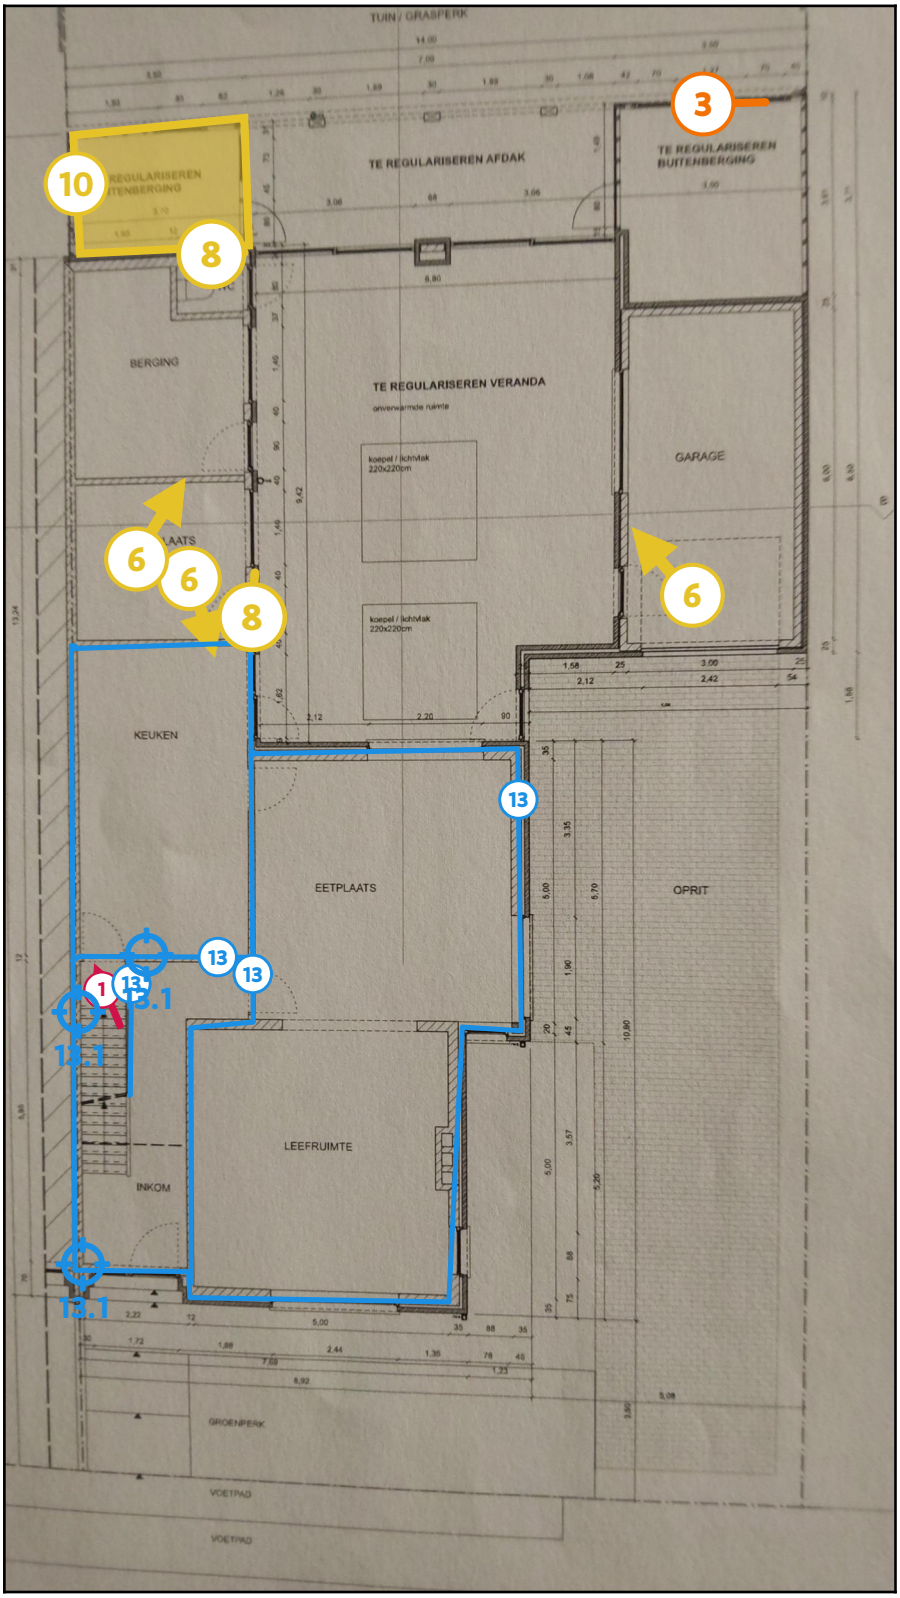
Plan 1.2: Verdiep 0

1. Leidingisolatie	Asbestmateriaal	Dringend verwijderen
3. plaat tuinhuis	Asbestmateriaal	Verwijderen
6. Bakeliet schakelaar(s)	Asbestmateriaal	Zorgvuldig beheren
8. Kitramen (tussen glas en profiel)	Asbestmateriaal	Zorgvuldig beheren
10. Roofing glasvezel	Asbestmateriaal	Zorgvuldig beheren
13. Pleisterwerk wand	Geen asbest	-
13.1 Code: M01	Mengmonster	-

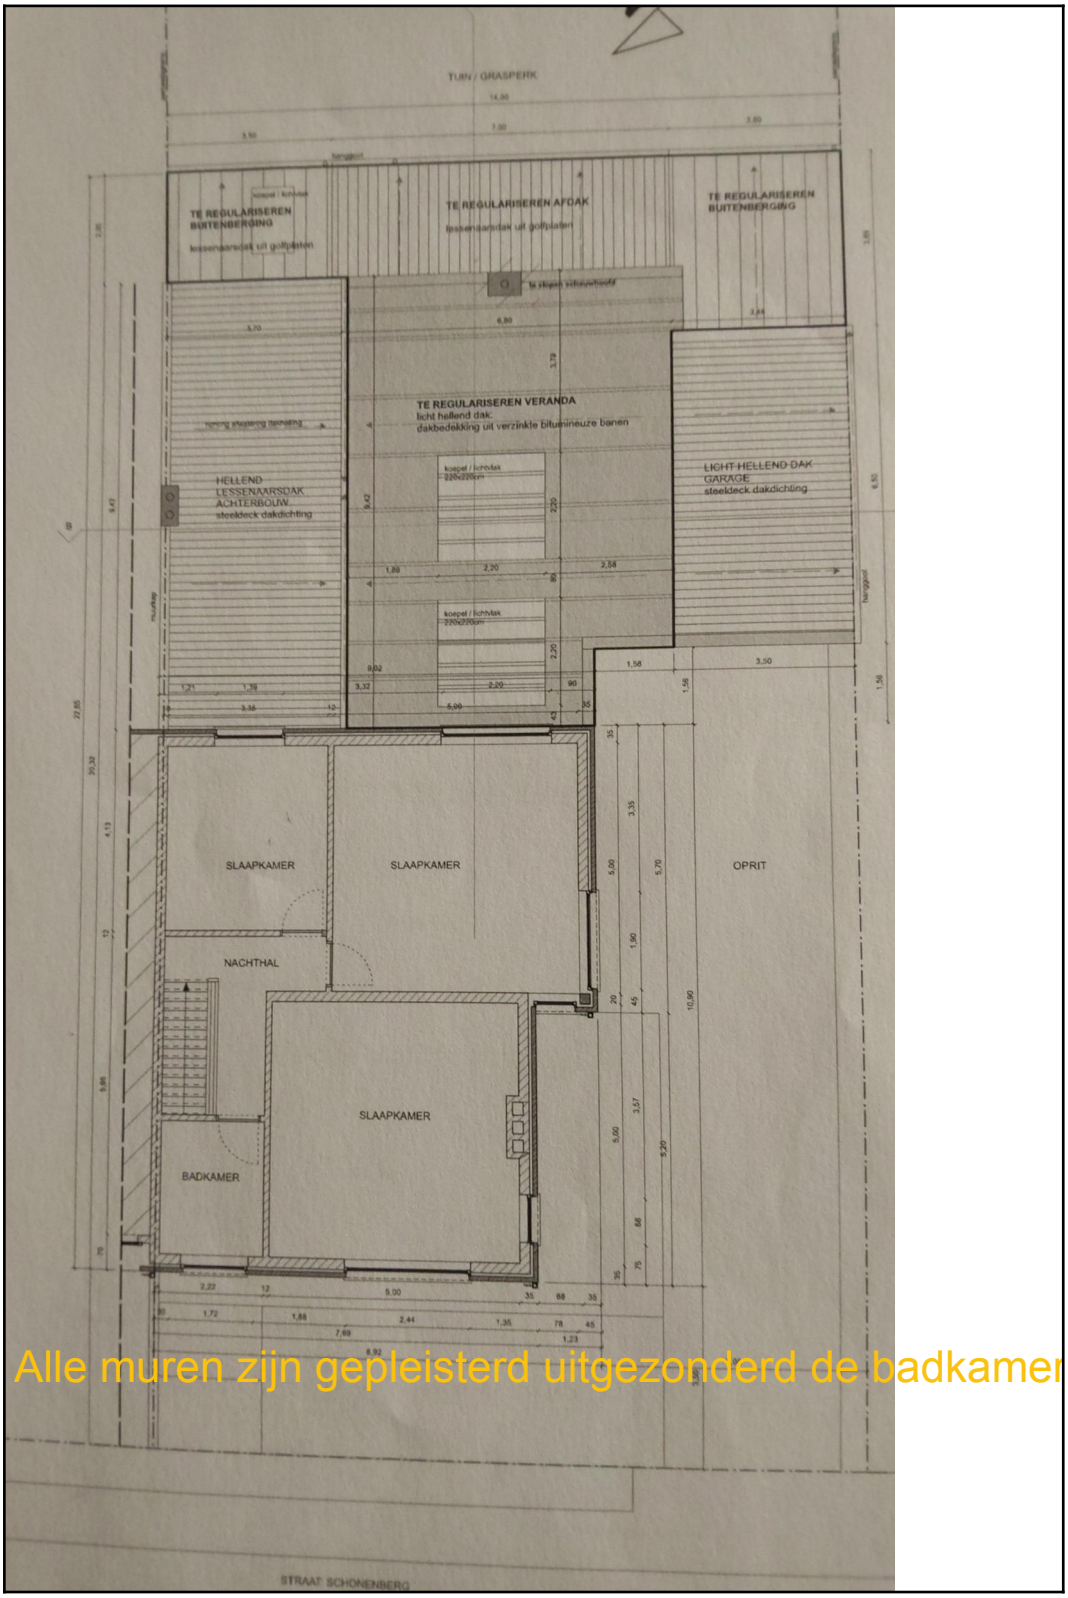
Plan 1.3: Verdiep 1

13. Pleisterwerk wand	Geen asbest	-

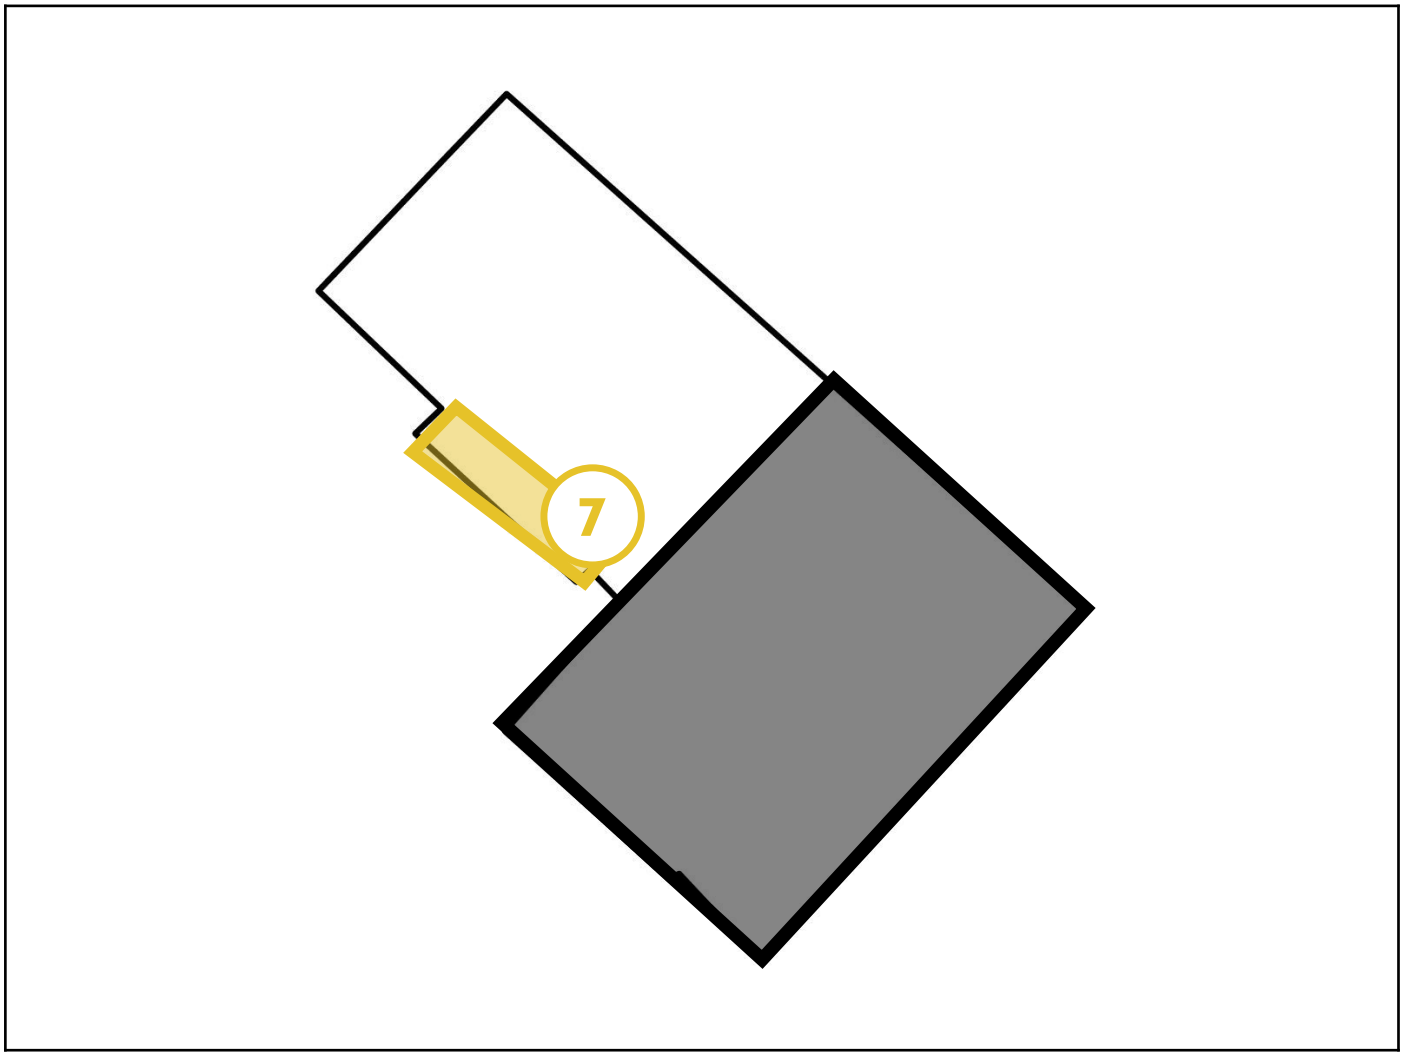
Plan 1.4: Zolder

Beschrijving	Type	Actie
7. Roofing zolder	Asbestmateriaal	Zorgvuldig beheren

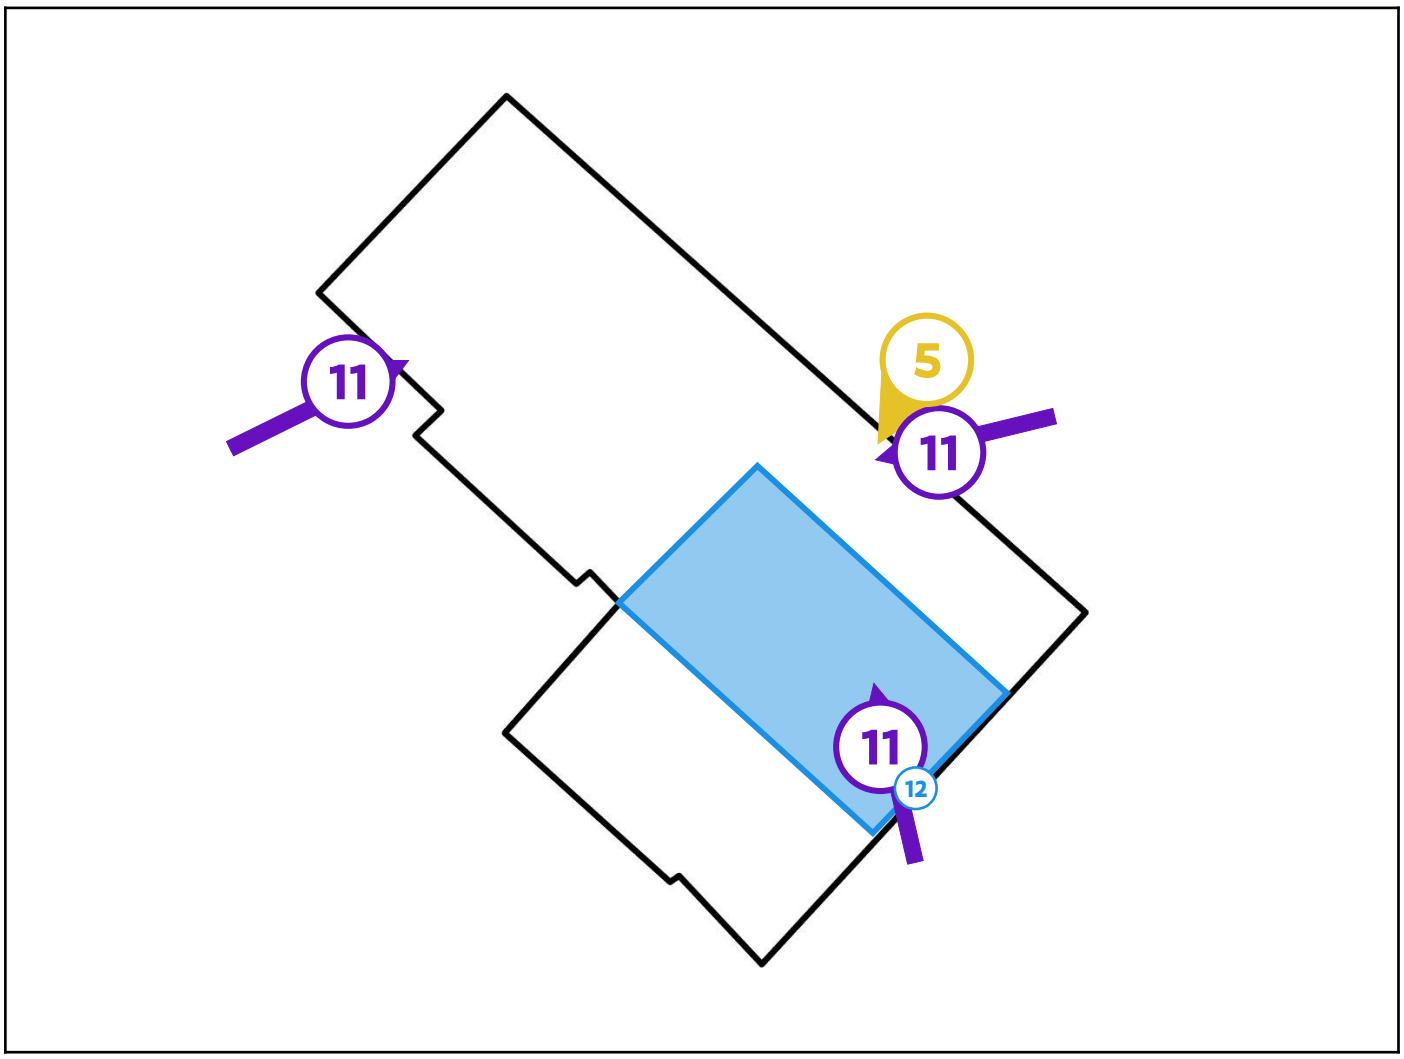
Plan 1.5: Buitenschil

Beschrijving	Type	Actie
5. Roofing schoorsteen	Asbestmateriaal	Zorgvuldig beheren
11. Schoorsteen rookgaskanaal - beoordeling	Beperking	-
12. Roofing plat dak	Geen asbest	-

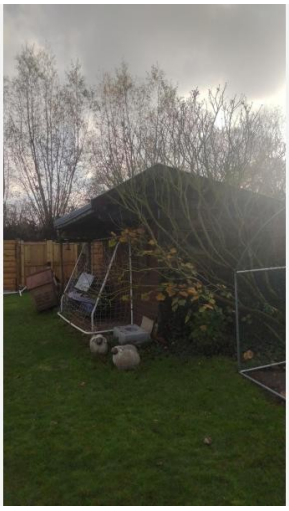
Zone 2: Tuinhuis

2 Asbestmaterialen

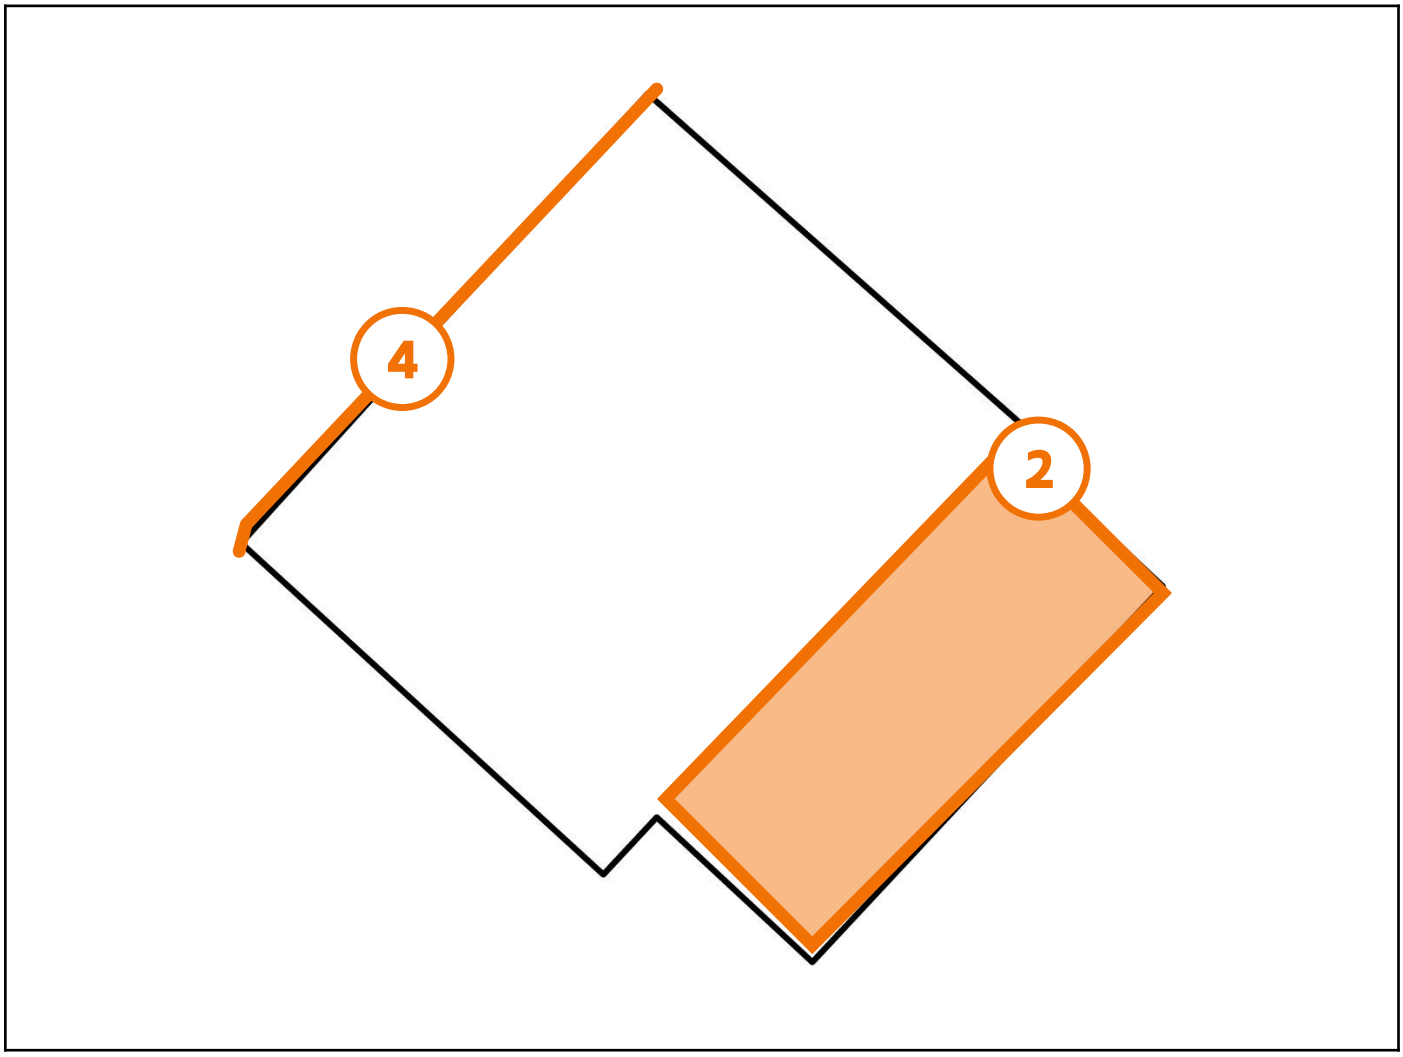
Plan 2.1: Tuinhuis plan

Beschrijving	Type	Actie
2. Golfplaat	Asbestmateriaal	Verwijderen
4. Leien	Asbestmateriaal	Verwijderen

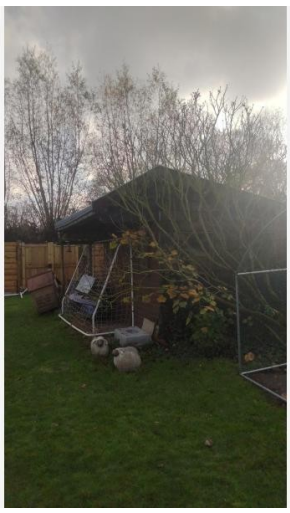
Fiche 4: Leien

Eindbeoordeling materiaalrisico	Laag materiaalrisico en/of verlaagde kans op vezelvrijgave

Gebondenheid	Categorie 1: hechtgebonden in oorsprong
Asbestsoort (vezeltype)	Crocidoliet aanwezig
Asbestconcentratie	Laag (< 50%)
Afschermingsgraad van het gehele materiaal	Enkel randen niet afgeschermd maar geen contact met binnenluchtstromen
Toestand van het materiaal	Matig beschadigd, matig verweerd

- Verwijder dit asbestmateriaal zo snel mogelijk. Volg de toestand goed op.
- Voer bijkomende staalname(s) uit.

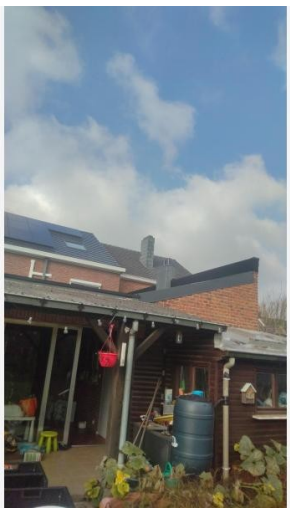
Fiche 5: Roofing schoorsteen

Eindbeoordeling materiaalrisico	Zeer laag materiaalrisico en/of zeer lage kans op vezelvrijgave

Gebondenheid	Categorie 1: hechtgebonden in oorsprong
Asbestsoort (vezeltype)	Alleen chrysotiel
Asbestconcentratie	Laag (< 50%)
Afschermingsgraad van het gehele materiaal	Geheel of deels vrij aan de buitenlucht
Toestand van het materiaal	Onbeschadigd, niet verweerd

- Zorg voor een veilig beheer. Vermijd het beschadigen van het asbestmateriaal. Controleer de toestand jaarlijks op wijzigingen.
- Voer bijkomende staalname(s) uit.

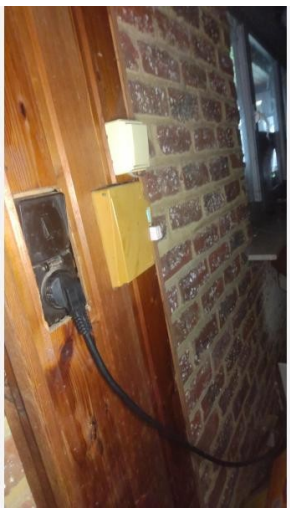
Fiche 6: Bakeliet schakelaar(s)

Eindbeoordeling materiaalrisico	Laag materiaalrisico en/of verlaagde kans op vezelvrijgave

Gebondenheid	Categorie 1: hechtgebonden in oorsprong
Asbestsoort (vezeltype)	Crocidoliet aanwezig
Asbestconcentratie	Laag (< 50%)
Afschermingsgraad van het gehele materiaal	Geheel of deels (ook) vrij aan de binnenlucht
Toestand van het materiaal	Onbeschadigd, niet verweerd

- Zorg voor een veilig beheer. Vermijd het beschadigen van het asbestmateriaal. Controleer de toestand jaarlijks op wijzigingen.
- Voer bijkomende staalname(s) uit.

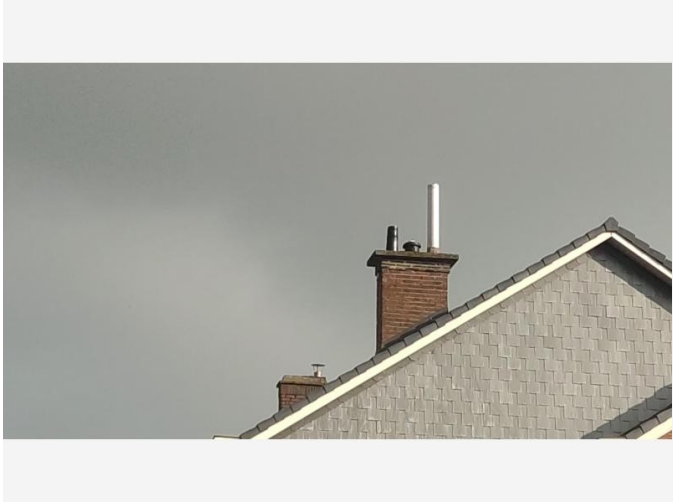
Fiche 11: Schoorsteen rookgaskanaal - beoordeling

Beperking

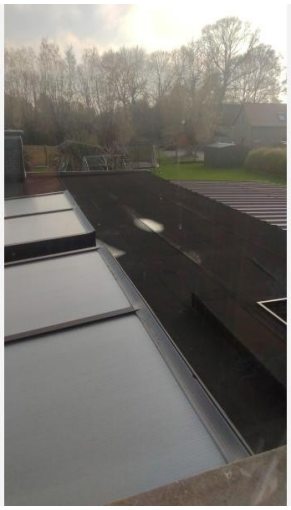
Fiche 12: Roofing plat dak

Geen asbest
