Asbestinventarisattest

Torenstraat 47, 2160 Wommelgem

Attestnummer : **20261125-000372.000**
Uitgegeven op : **25.11.2026**
Geldig tot : **25.11.2031**

Niet-asbestveilig

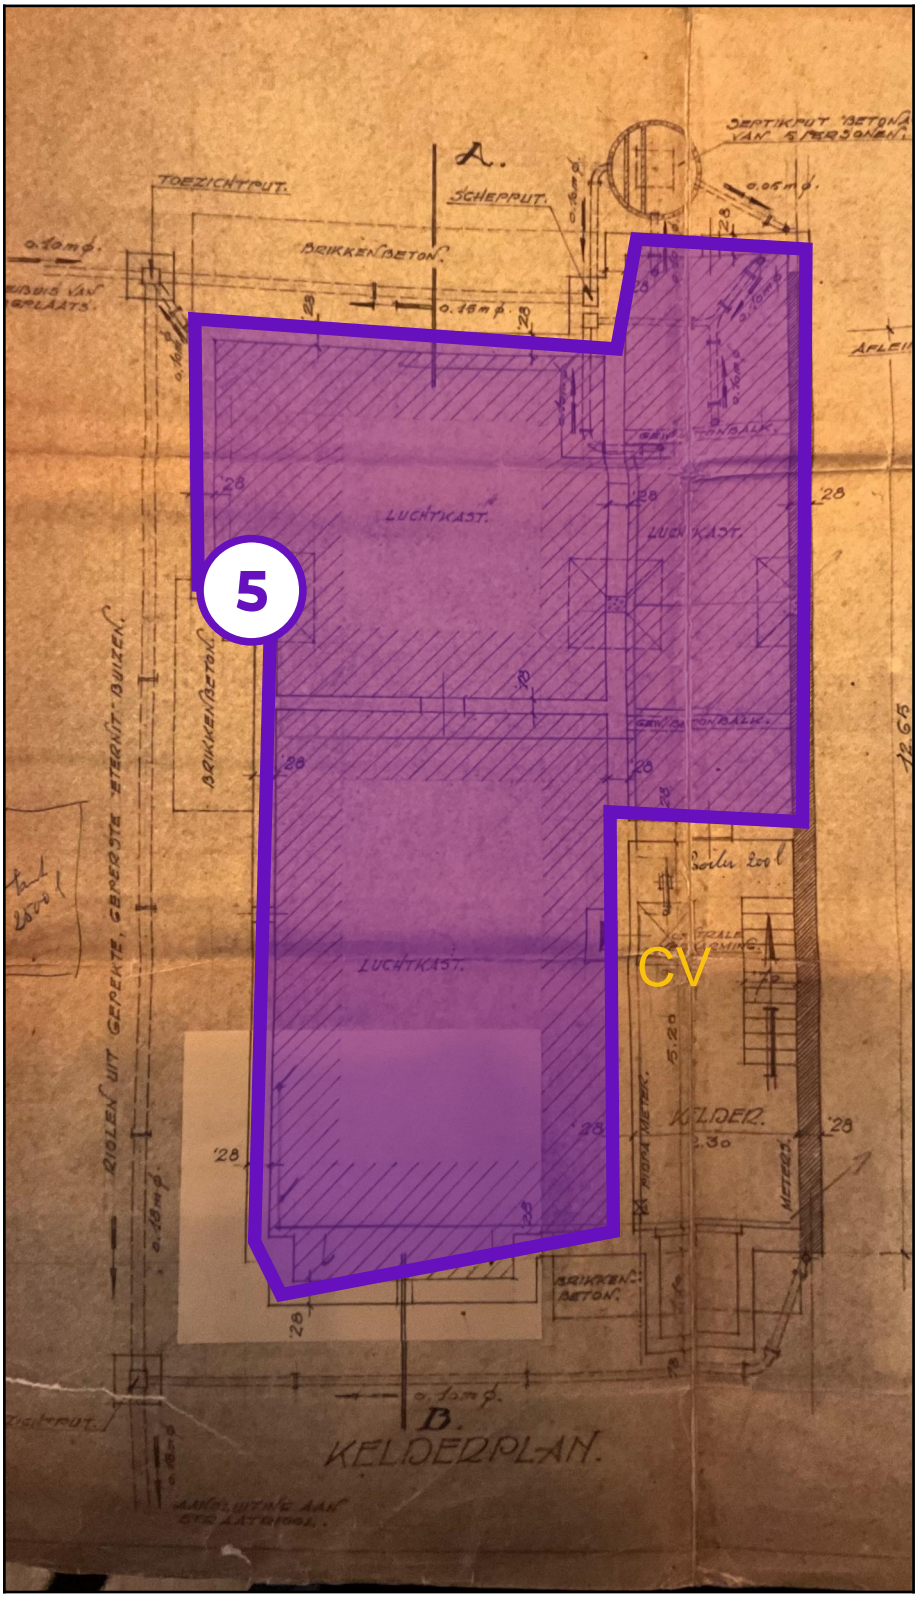
Legende van plan 1.1: Kelder

5. Kruipruimte	Beperking	-
16. CV Ketel: niet verdacht	Overige ruimte of materiaal	-

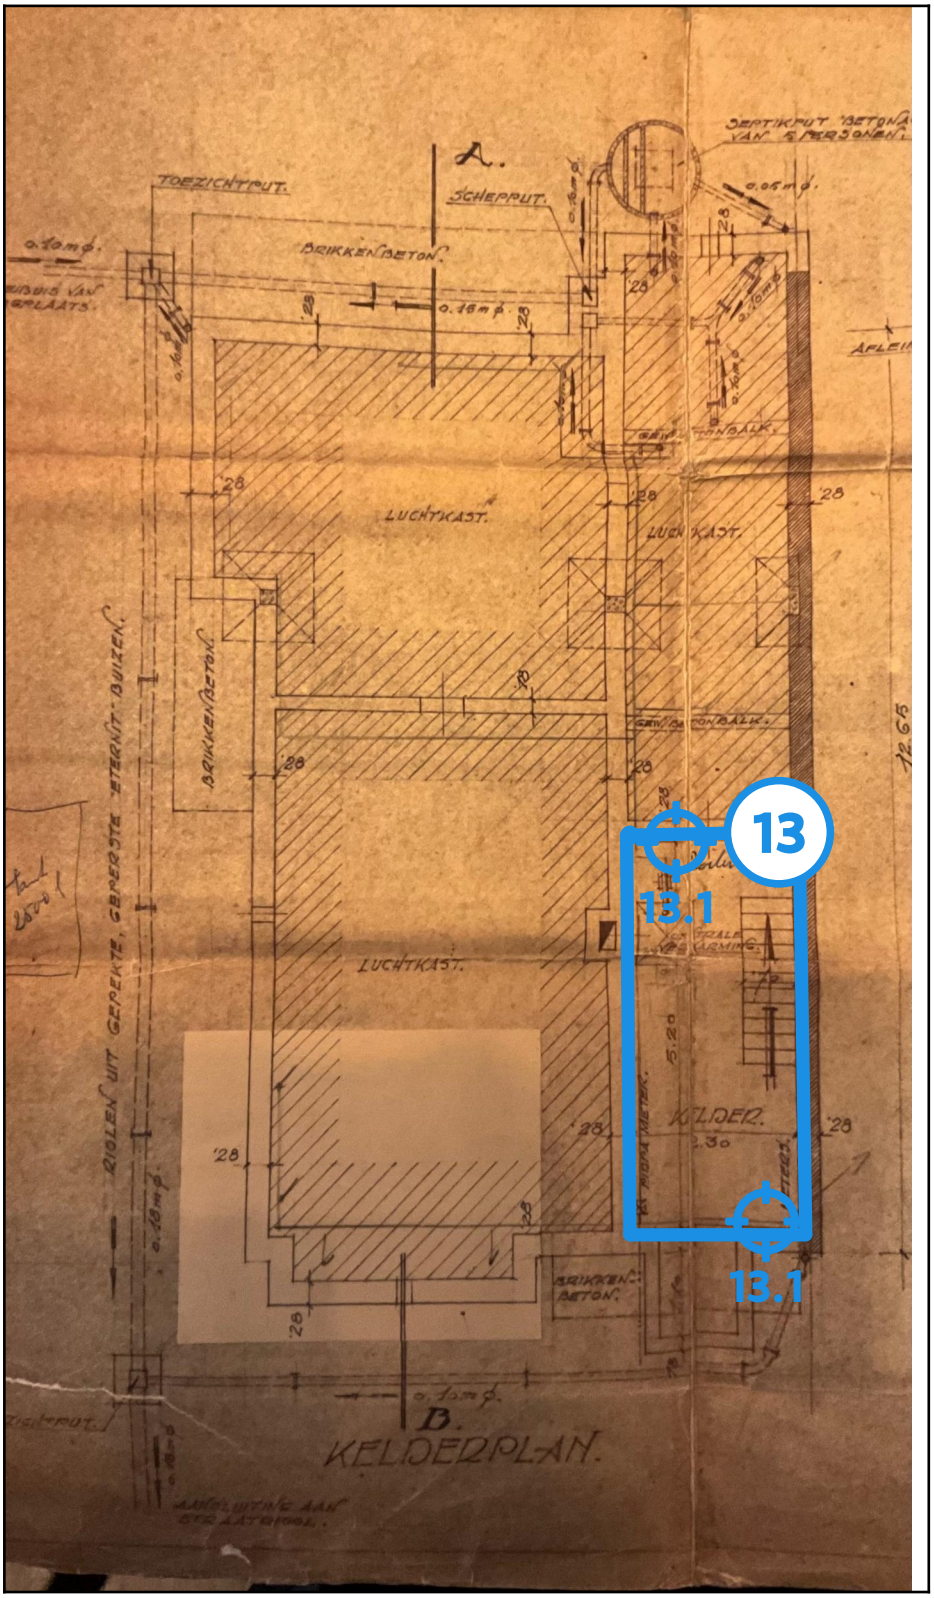
Plan 1.2: Kelder

13. Cementering binnentoepassing - kelder	Geen asbest	-
13.1 Code: 4	Mengmonster	-

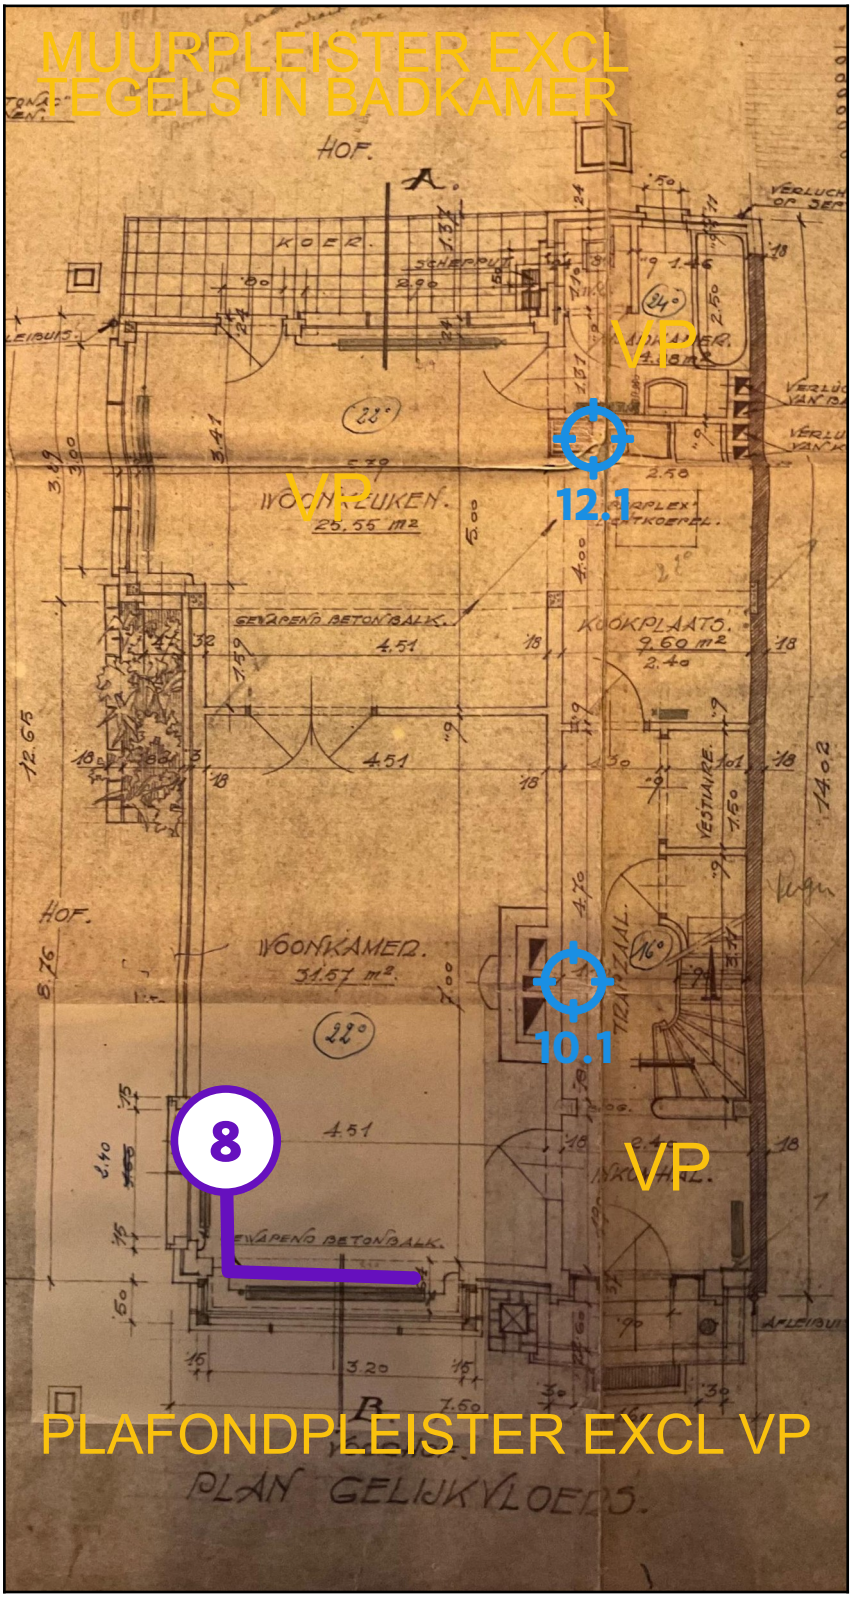
Plan 1.3: Gelijkvloers

6. Valse plafonds	Advies	-
7. Tegellijm: niet zichtbaar	Advies	-
8. Radiatoren	Advies	-
10. Muurpleister	Geen asbest	-
10.1 Code: 1	Mengmonster	-
12. Plafondpleister	Geen asbest	-
12.1 Code: 2	Mengmonster	-

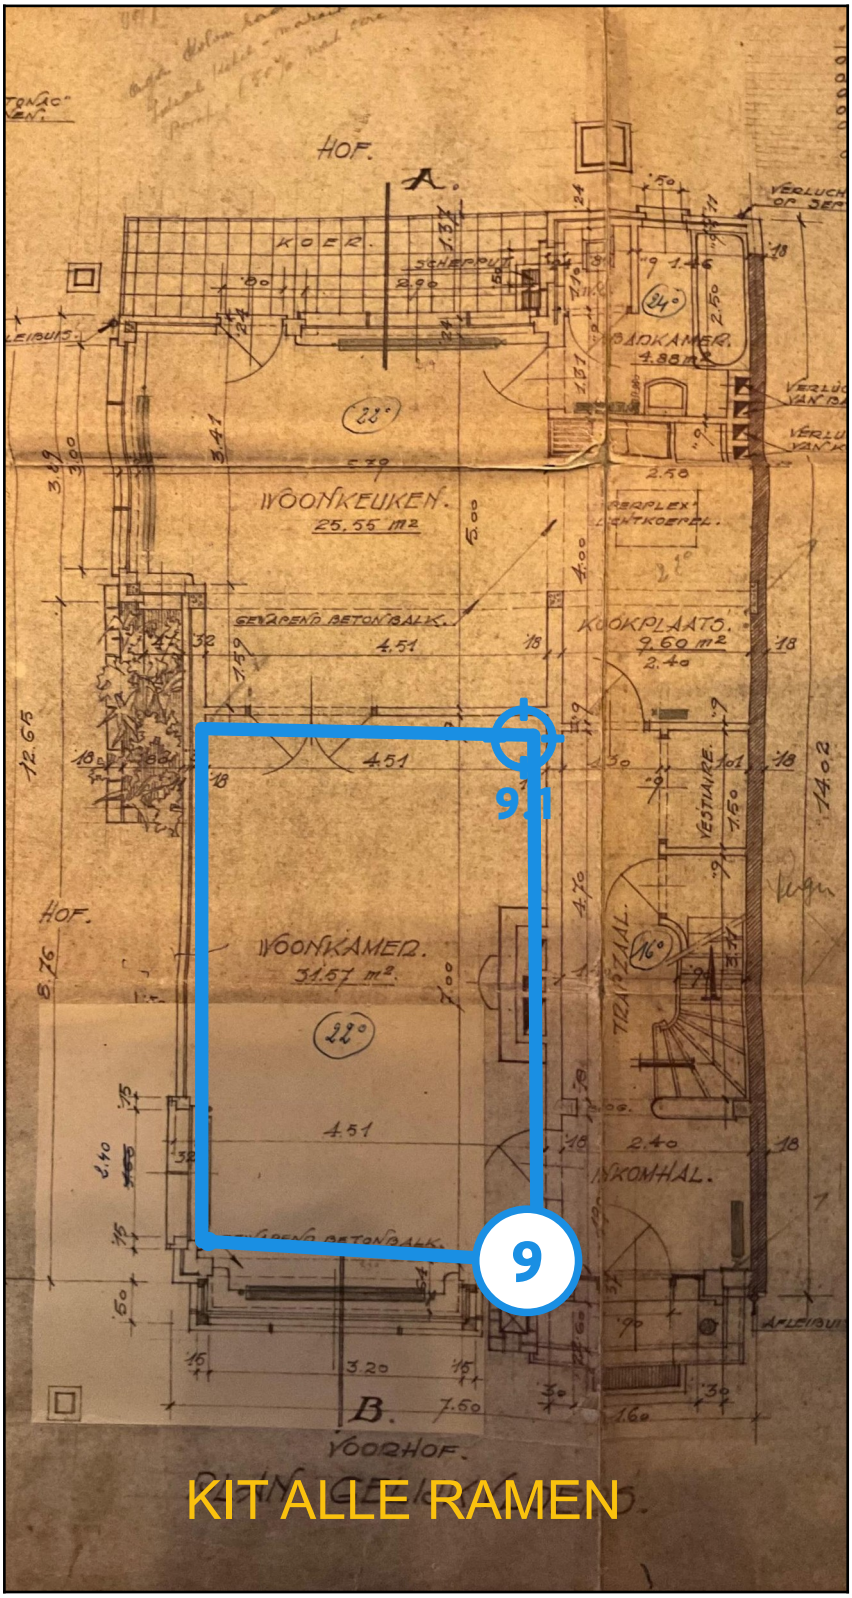
Plan 1.4: Gelijkvloers

9. Sierlijsten	Geen asbest	-
9.1 Code: 3	Puntmonster	-
15. Kit: niet verdacht	Overige ruimte of materiaal	-

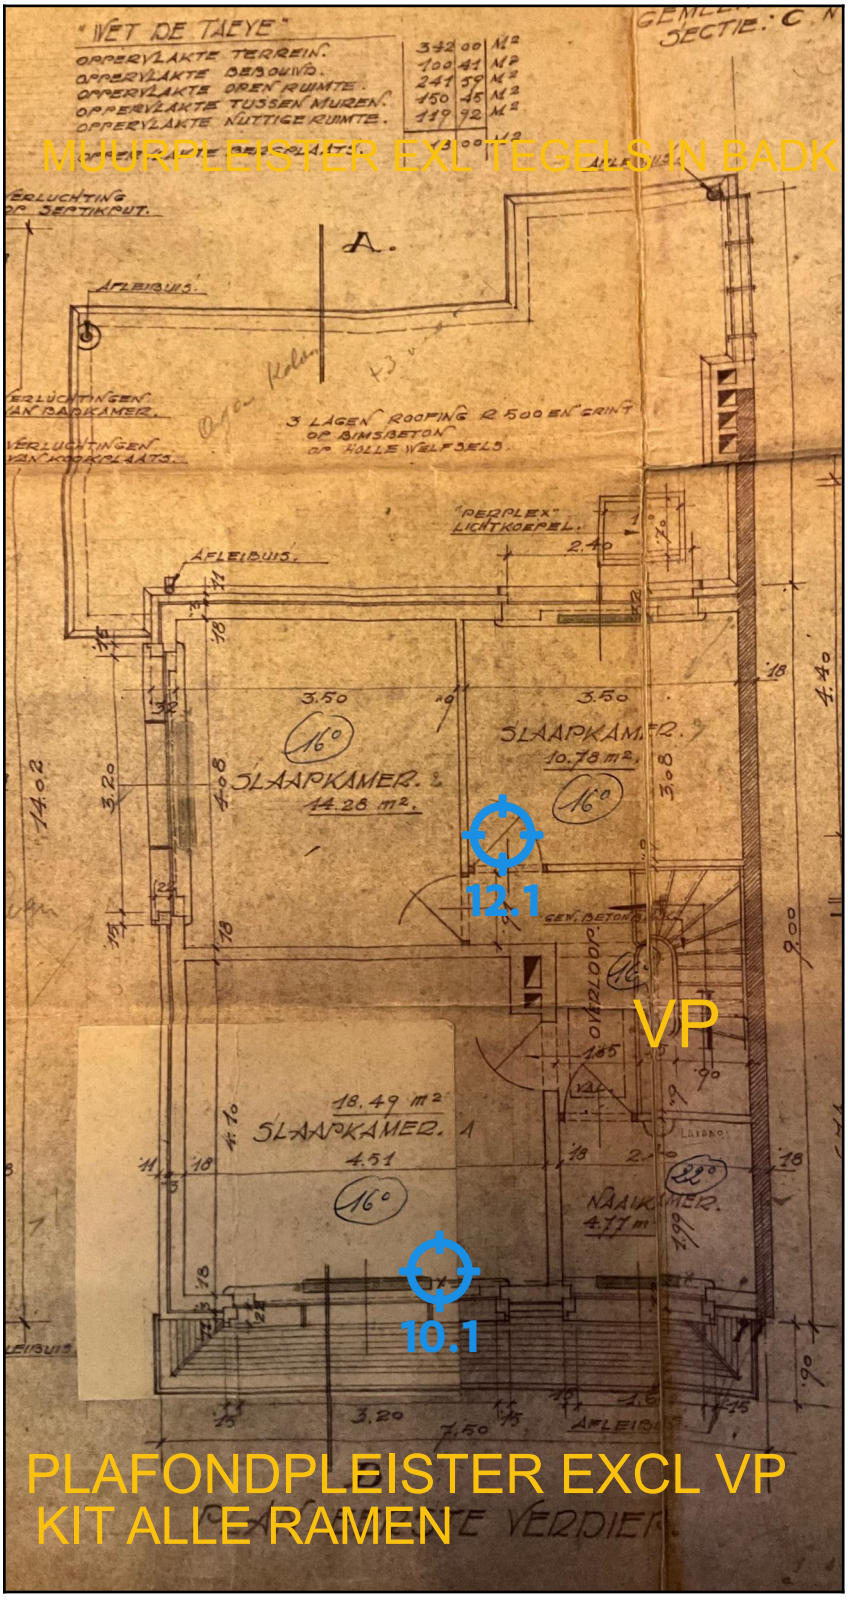
Plan 1.5: Eerste verdieping

6. Valse plafonds	Advies	-
10. Muurpleister	Geen asbest	-
10.1 Code: 1	Mengmonster	-
12. Plafondpleister	Geen asbest	-
12.1 Code: 2	Mengmonster	-
15. Kit: niet verdacht	Overige ruimte of materiaal	-

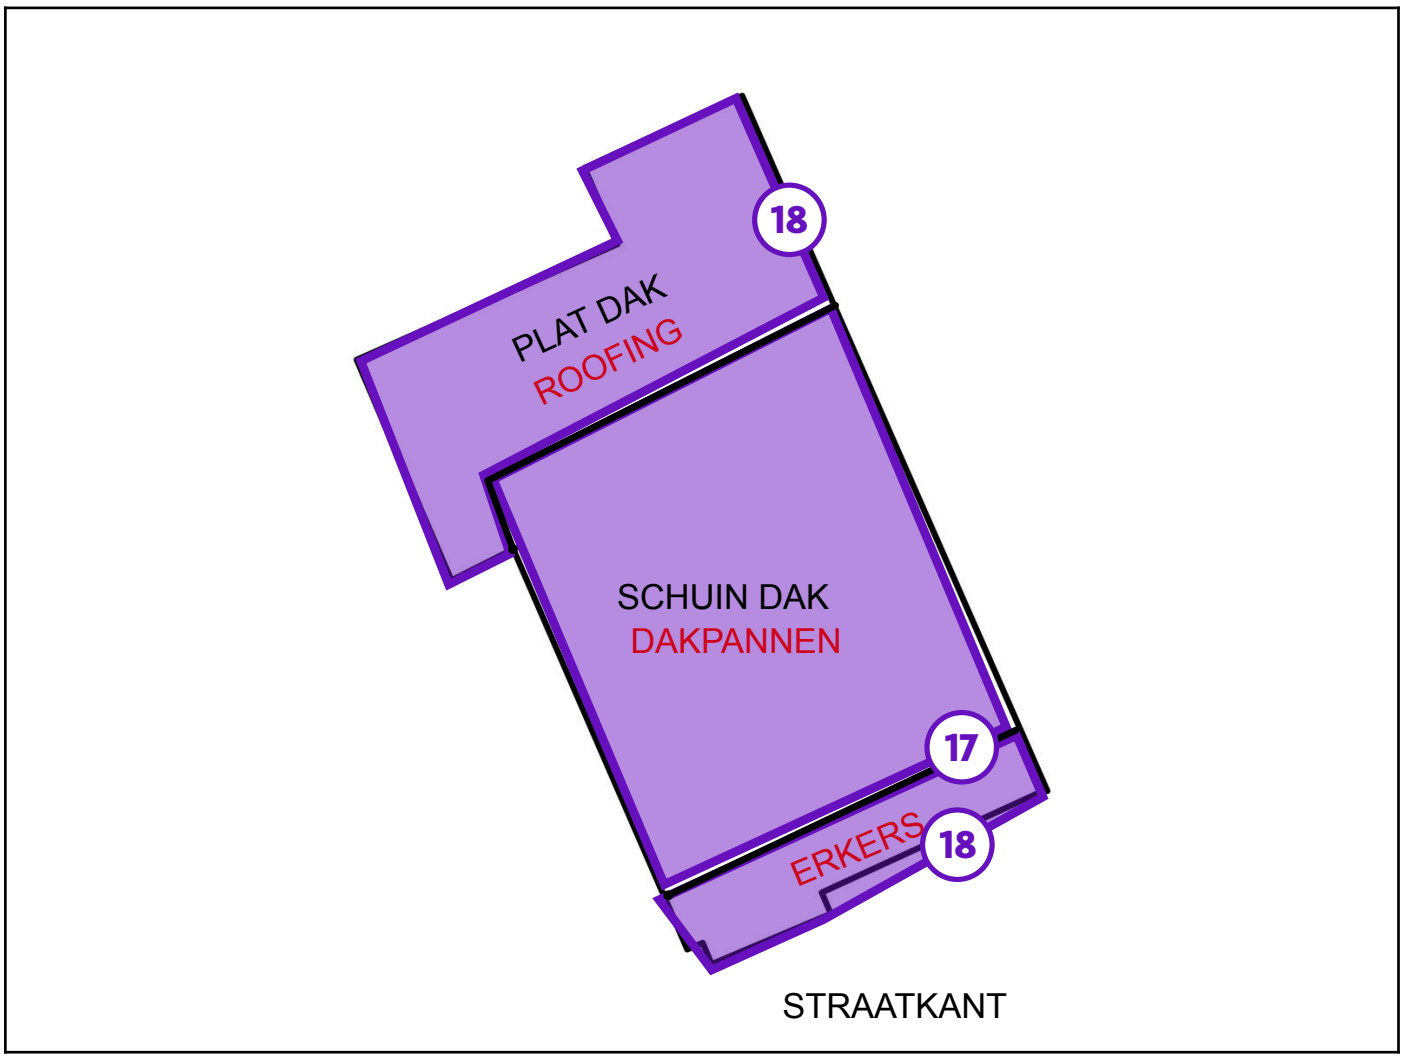
Plan 1.6: Dak

Beschrijving	Type	Actie
17. Dakbedekking: niet verdacht	Overige ruimte of materiaal	-
18. Onderdak: niet waarneembaar	Overige ruimte of materiaal	-

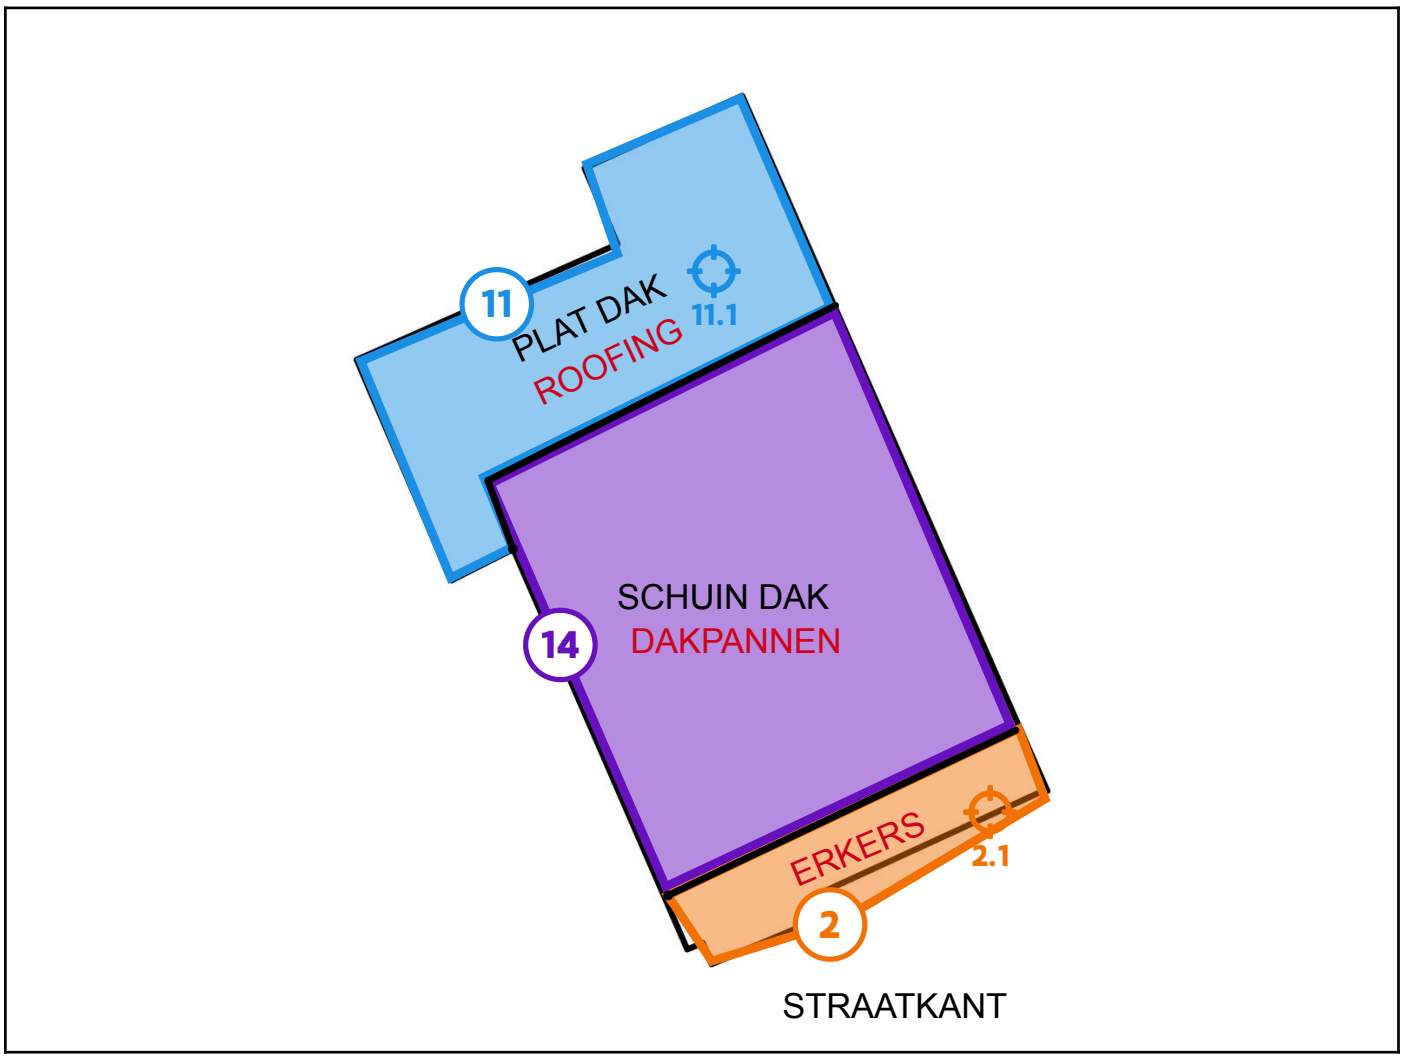
Legende van plan 1.7: Dak

Beschrijving	Type	Actie
2. Leien erker	Asbestmateriaal	Verwijderen
2.1 Code: 6	Puntmonster	-
11. Roofing	Geen asbest	-
11.1 Code: 5	Puntmonster	-
14. Onderdak: niet verdacht	Overige ruimte of materiaal	-

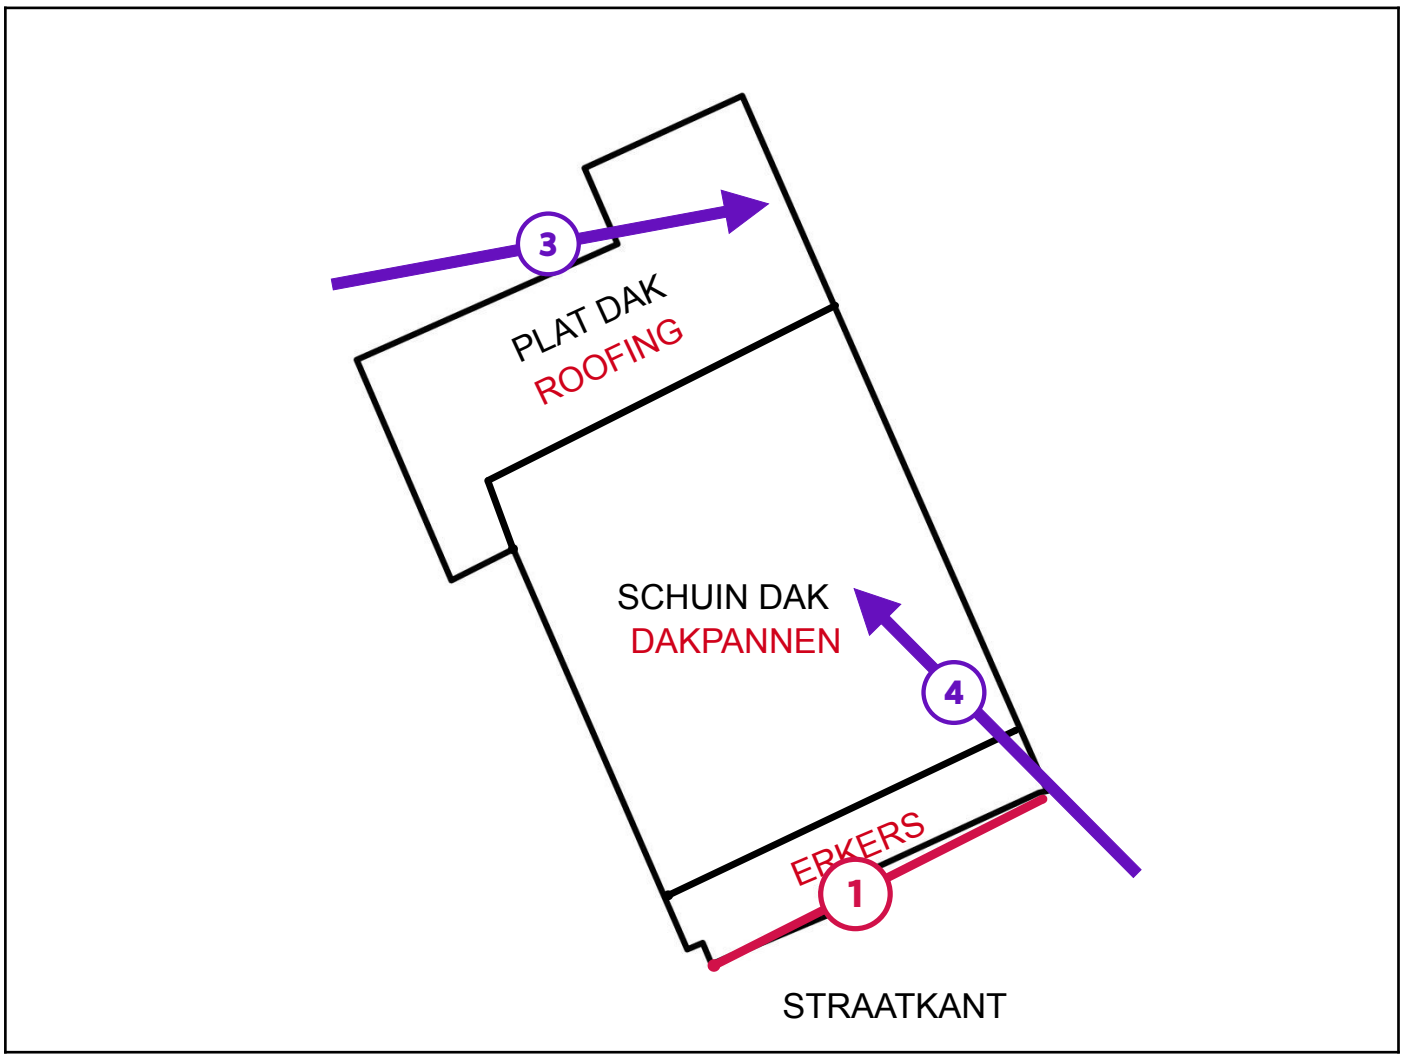
Legende van plan 1.8: Dak

Beschrijving	Type	Actie
1. Slib/sediment dakgoot (erker vooraan woning)	Asbestmateriaal	Dringend verwijderen
3. Schouwbuis en hoed op het dak	Beperking	-
4. Schouw op het dak	Beperking	-

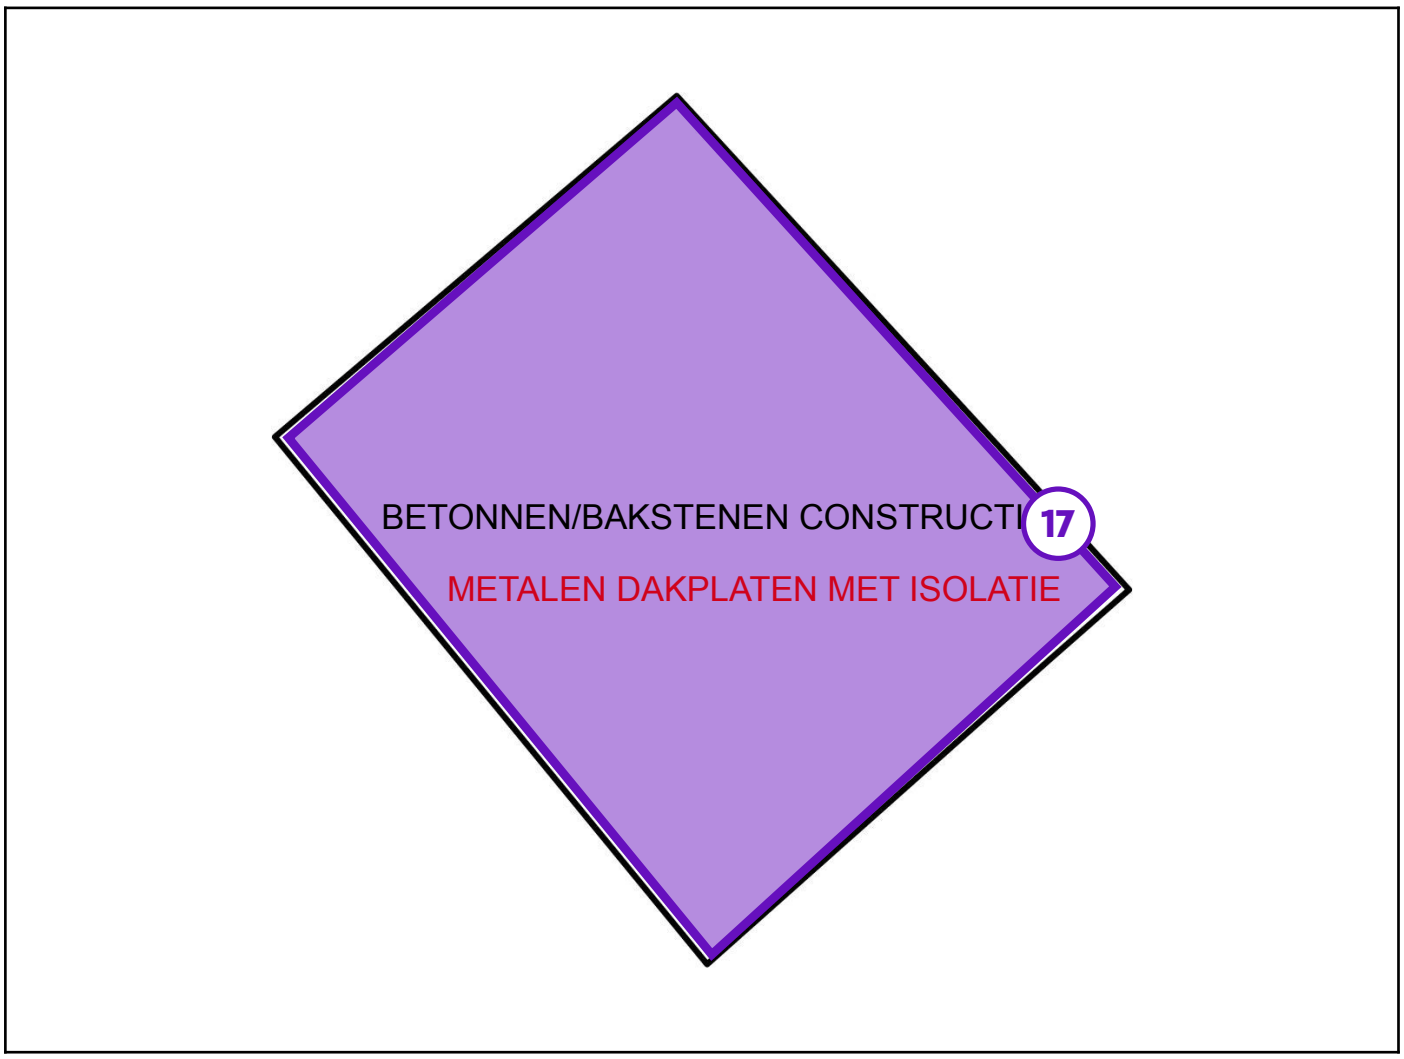
Plan 2.1: Garage

Beschrijving	Type	Actie
17. Dakbedekking: niet verdacht	Overige ruimte of materiaal	-

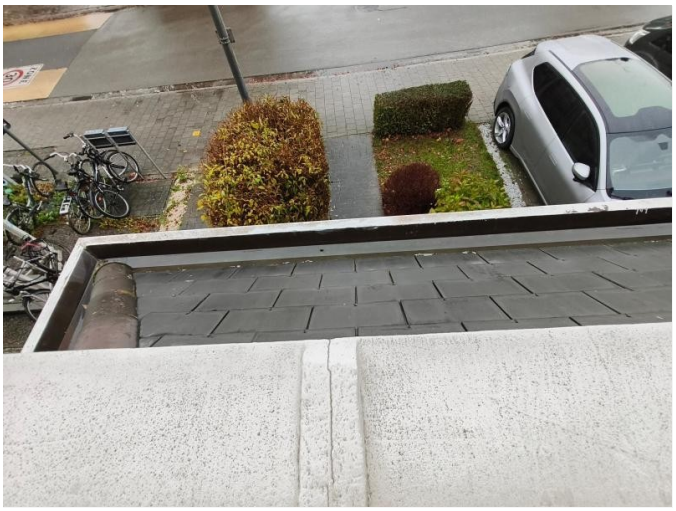
Fiche 1: Slib/sediment dakgoot (erker vooraan woning)

Asbestmateriaal - afvalstof

Het asbestmateriaal valt onder de mijlpaal van 2040.

Dringend verwijderen

Beschrijving	Slib/sediment dakgoot (erker vooraan woning)
Type afvalstof	Betreft resten (contaminatie) van verwering of beschadiging
Type resten (contaminatie)	• Stof, deeltjes < 4 mm, flinters, gruis (los, opliggend)
Besmette materialen	• Sediment (dakgoot, afvoerbuis, regenwaterput, ...)
Bron van de resten	Dakleien
Omgeving	Buiten
Primaire drager	Infrastructuur hemelwater (opvang en afvoer)
Gebondenheid resten	Niet hecht
Hoeveelheid (gewicht - aantal)	• 1,00 kg - 1 stuk
Totaal gewicht	1,00 kg
Eenvoudig bereikbaar	Ja
Identificatiemethode	De asbestdeskundige gebruikt een bestaande laboanalyse als bewijsdocument met bevestiging door vaststelling en expertise.
Opmerking	Het vermelde gewicht betreft een beredeneerde raming. Er worden geen rechten verleend aan deze hoeveelheid. Hemelwater dat afspoelt van asbestcement daken of gevels kan asbestdeeltjes bevatten.

- Verwijder het asbestafval.
- Voer bijkomende staalname(s) uit.

- Eenvoudige handelingen: mag via doe-het-zelf of door werknemer(s) met opleidingsattest eenvoudige handelingen
  Reinig de dakgoten om asbesthoudend sediment of slib te verwijderen.

Dit kan aanleiding geven tot blootstelling, gebruik standaard dragen van de nodige wegwerp beschermingsmiddelen FFP 3 masker , handschoenen en tyvec CAT III type 5-6

Voor verwijdering het slib extra bevochtigen of fixeren om stof te voorkomen , niet breken om stof te beperken .

Schep het mos in dubbel plastic zak , sluit dit luchtdicht af , en breng dit naar een erkend verwerker . Slib behoort tot niet hechtgebonden afval.

Reinig de dakgoot en het gebruikt materiaal met overvloedig water.

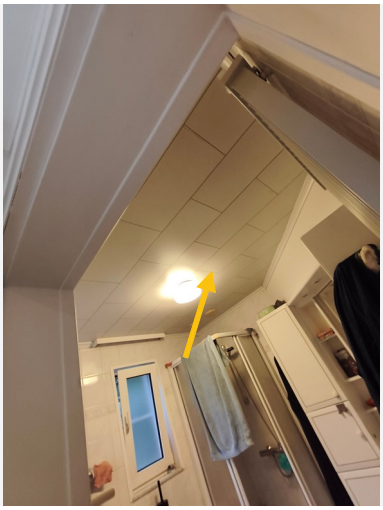
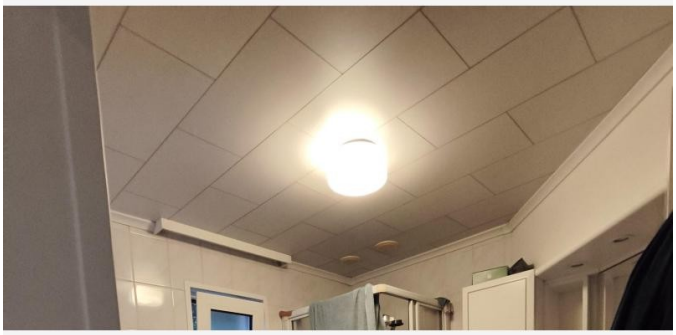
Fiche 6: Valse plafonds

Er zijn enkele plafonds zijn afgewerkt met valse plafonds in plaatmateriaal (gipskartonplaten/hout). Het is niet duidelijk of er pleisterwerk of ander verdacht asbestmateriaal aanwezig is achter / op deze valse plafonds, het is aangewezen om bijkomend onderzoek uit te voeren bij werken. Zonder destructieve handeling is het niet mogelijk om na te gaan of er asbesthoudende materialen aanwezig zijn achter de plafond afwerking. Als bij sloop of renovatie blijkt dat er achter deze plafonds nog pleisterwerk of asbest verdachte toepassingen aanwezig zijn, moet dit bemonsterd worden.

Basis voor advies	De asbestdeskundige beoordeelt het materiaal als niet-asbestverdacht.
Primaire drager	Plafond

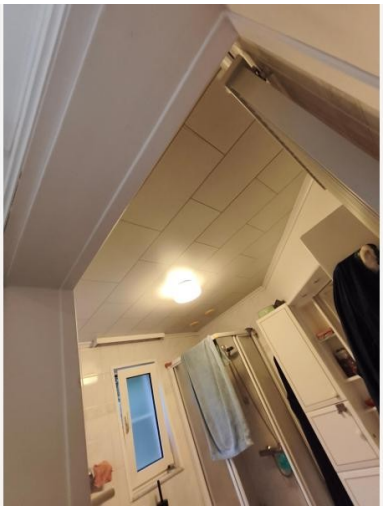
Fiche 7: Tegellijm: niet zichtbaar

In het inspectieprotocol is een monstername van tegellijm verplicht om dit te identificeren als niet-asbesthoudend. Er waren geen facturen ter beschikking die bevestigen dat de tegels na 2001 waren geplaatst. Er waren geen bestaande beschadigingen aan de wandtegels om de lijm voldoende te kunnen inspecteren. Om dit af te toetsen is het aangewezen om bij eventuele renovatiewerken aan de tegels verder onderzoek/staalname te laten uitvoeren ter controle.

Basis voor advies	Beoordeling op basis van expertise, zonder een vaststelling door de asbestdeskundige.
Primaire drager	Binnenwand
(Asbest)materiaal	In-situ afwerkingslagen - Lijmlaag
Bindmiddel	Lijm
Gebondenheid bindmiddel	Hecht

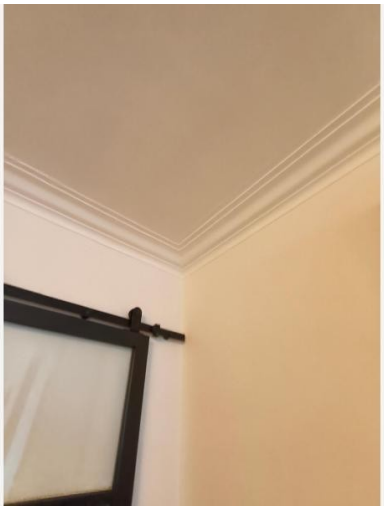
Fiche 9: Sierlijsten

Geen asbest

#	Type	Referentie	Resultaat
9.1	Puntmonster	3	Geen asbest

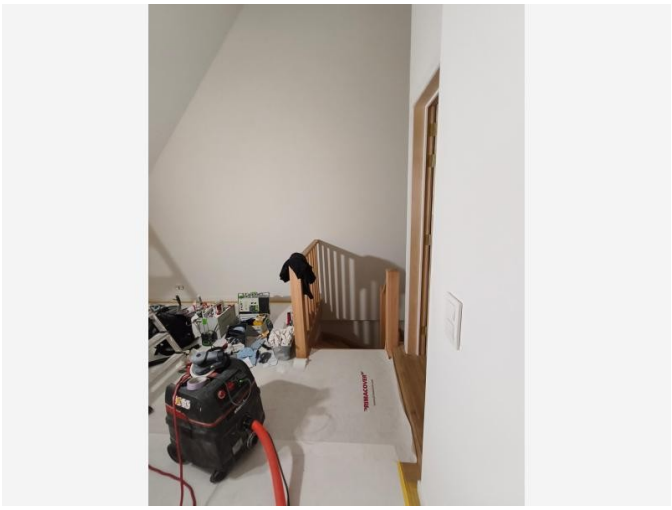
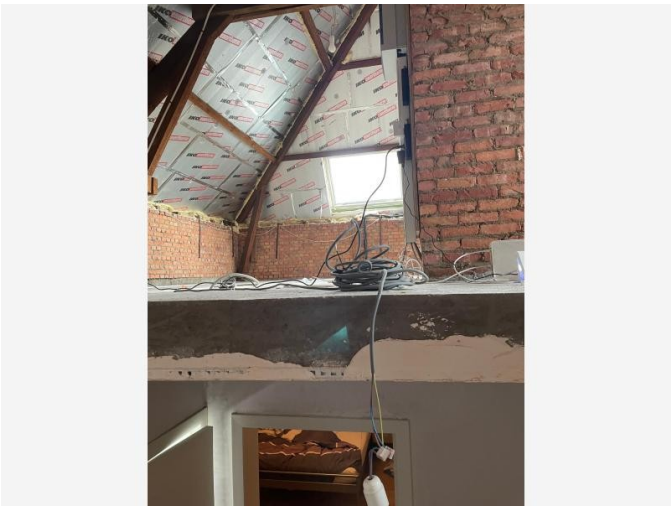
Beschrijving	Notitie	Terug te vinden op plannen
Fiche 14: Onderdak: niet verdacht	Het dak werd gecontroleerd. Er is geen verdacht onderdak vastgesteld. Deze handeling is een steekproef, er is geen garantie dat het volledige dak met éénzelfde materiaal is opgebouwd. Dit kan enkel via destructief onderzoek vastgesteld worden.	Plan 1.7: Dak
Fiche 15: Kit: niet verdacht	De gebruikte siliconen kit is niet asbestverdacht.	Plan 1.4: Gelijkvloers Plan 1.5: Eerste verdieping
Fiche 16: CV Ketel: niet verdacht	De CV ketel werd gecontroleerd (bwj 2021) en is niet asbest verdacht, geen risico bouwjaar.	Plan 1.1: Kelder
Fiche 17: Dakbedekking: niet verdacht	De dakbedekking van de woning en de garage werd gecontroleerd, deze bestaat uit dakpannen en metalen dakplaten en bevat geen asbest verdachte materialen.	Plan 1.6: Dak Plan 2.1: Garage
